RESTAURACIÓN DE LOS MATERIALES PÉTREOS Y ESTUCOS DE LA BASÍLICA DE LA VIRGEN DE LOS DESAMPARADOS DE VALENCIA.

Luis Bosch Roig¹, M^a José Ballester Bordes¹, Pilar Roig Picazo² e Ignacio Bosch Reig¹
 Instituto Universitario de Restauración del Patrimonio de la Universidad Politécnica de Valencia.

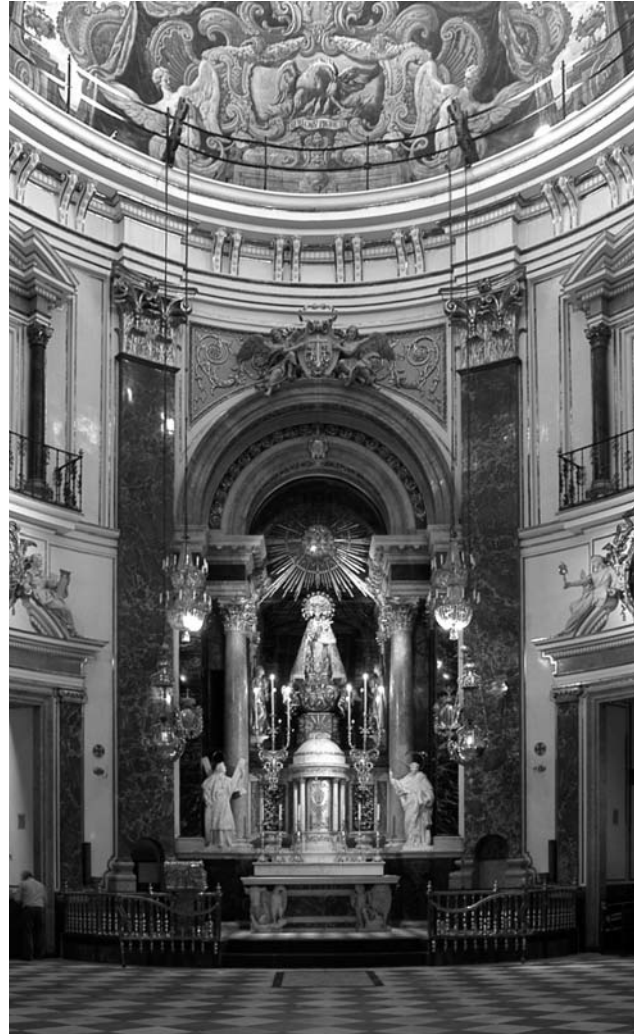
Figura 2. Imagen de altar mayor después de la restauración.

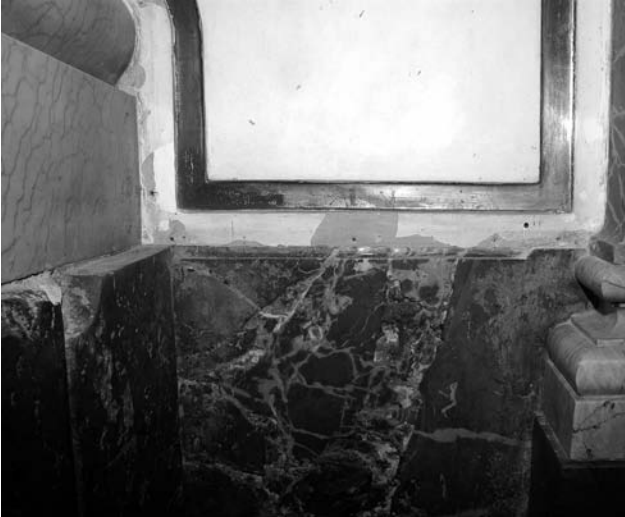
Cabe considerar el debilitamiento del material que se produce debido a los cambios térmicos que generan procesos de dilatación-contracción de diferente intensidad sobre los diversos componentes del material pétreo, que pueden contribuir a explicar los daños puntuales de pérdida de volumen y descohesión encontrados en ciertos elementos.

Figura3. Alteraciones del zócalo debidas a los cambios térmicos.

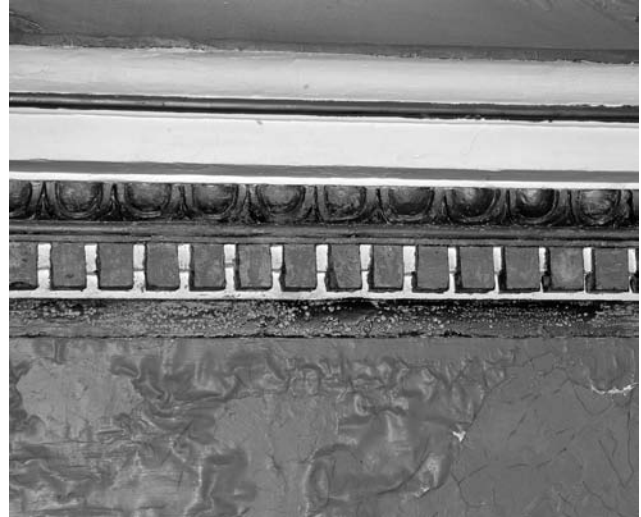
A las patologías generales se le suman las que afectan al estuco en particular. Así pues se encontraron estucos fisurados por contracción y descohesión del soporte mural, y abolsamientos por descohesión entre las distintas capas de estuco. Estos deterioros derivaban de las antiguas filtraciones de agua de lluvia por una incorrecta solución de las cubiertas y los procesos de transmisión de humedades por capilaridad ascendente desde el subsuelo, que había provocado el desprendimiento de los morteros de revestimiento en determinadas zonas, así como la aparición de humedades, sales y hongos.

Figura4. Abolsamientos producidos por la descohesión de las capas del estuco.

En ciertas zonas del paramento de estuco, el fondo mural de yeso negro presentaba descohesión con la fábrica. En estos casos se actuó realizando perforaciones de 3mm de diámetro, convenientemente repartidas, en las que se efectuó un suave lavado con agua desionizada, por inyección para eliminar así las sales solubles. Una vez seco se inyectó alcohol metílico y a continuación adhesivo a

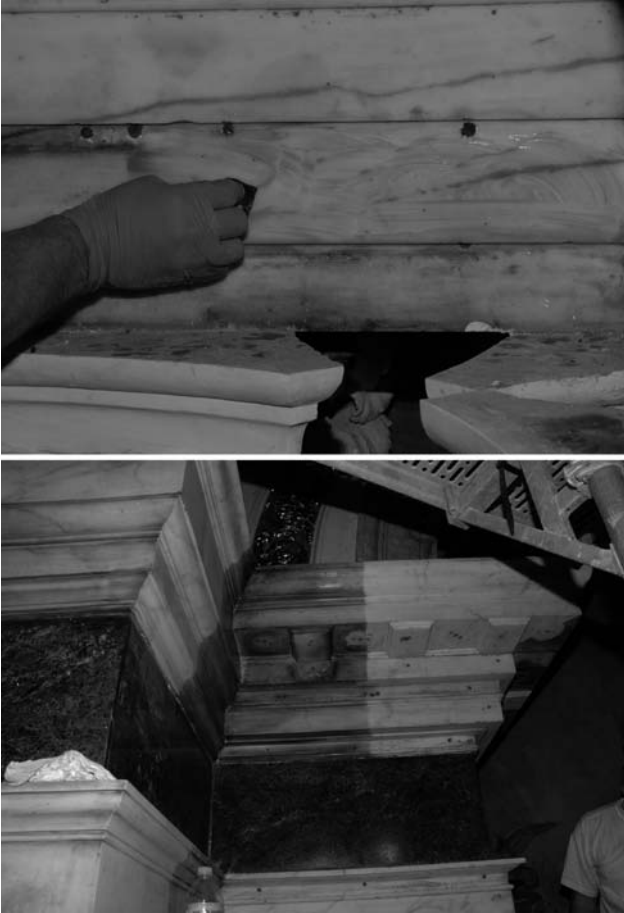
Figura7. Limpieza química mediante jabón neutro, en los mármoles..

En aquellos casos en los que no era posible tener acceso con las herramientas de desbaste o en los que las piezas presentaban motivos delicados, se decidió emplear una limpieza química mediante jabón neutro tensoactivo Vulpex disuelto al 50% en agua desionizada.

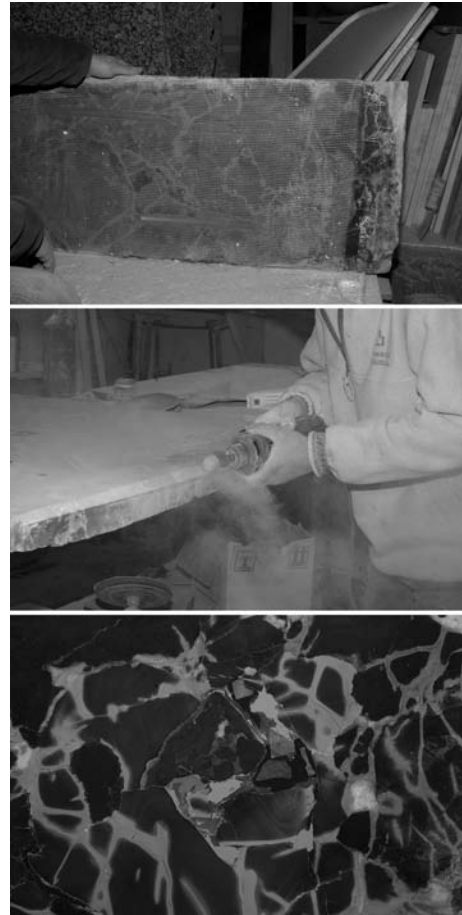
Figura8. Proceso de consolidación, refuerzo y restitución volumétrica del zócalo Royo de Aspe.

Debido a la fragilidad y esbeltez de las piezas (113 x 100 x 5cm), se procedió, todavía en obra, a aplicar en el reverso una malla de fibra de vidrio que reforzara las piezas y les aportara unidad. Eventualmente, en caso de presentar roturas, se procedió a encolar las piezas mediante resina epoxídica y a coser los fragmentos mediante varillas de fibra de vidrio de 2mm de diámetro.

El tratamiento de la superficie varió en función del nivel de degradación de las piezas. Así aquellas con mayor nivel de degradación se sometieron en primer lugar a un desbastado de la superficie hasta una profundidad que permitiera devolverle al material un acabado adecuado. En las piezas en las que las pérdidas habían supuesto la desaparición de molduras, se procedió de igual manera, rebajando la superficie hasta recomponer la forma perdida.

Por otro lado, se procedió a reponer los pequeños faltantes volumétricos mediante mortero de resina sintética epoxi, pigmentada en función del color de la zona a tratar, incorporando micronizados de piedra en las lagunas de tamaño medio, o mezclándolo con cera de abeja virgen en los huecos muy pequeños, para evitar su posterior desprendimiento.

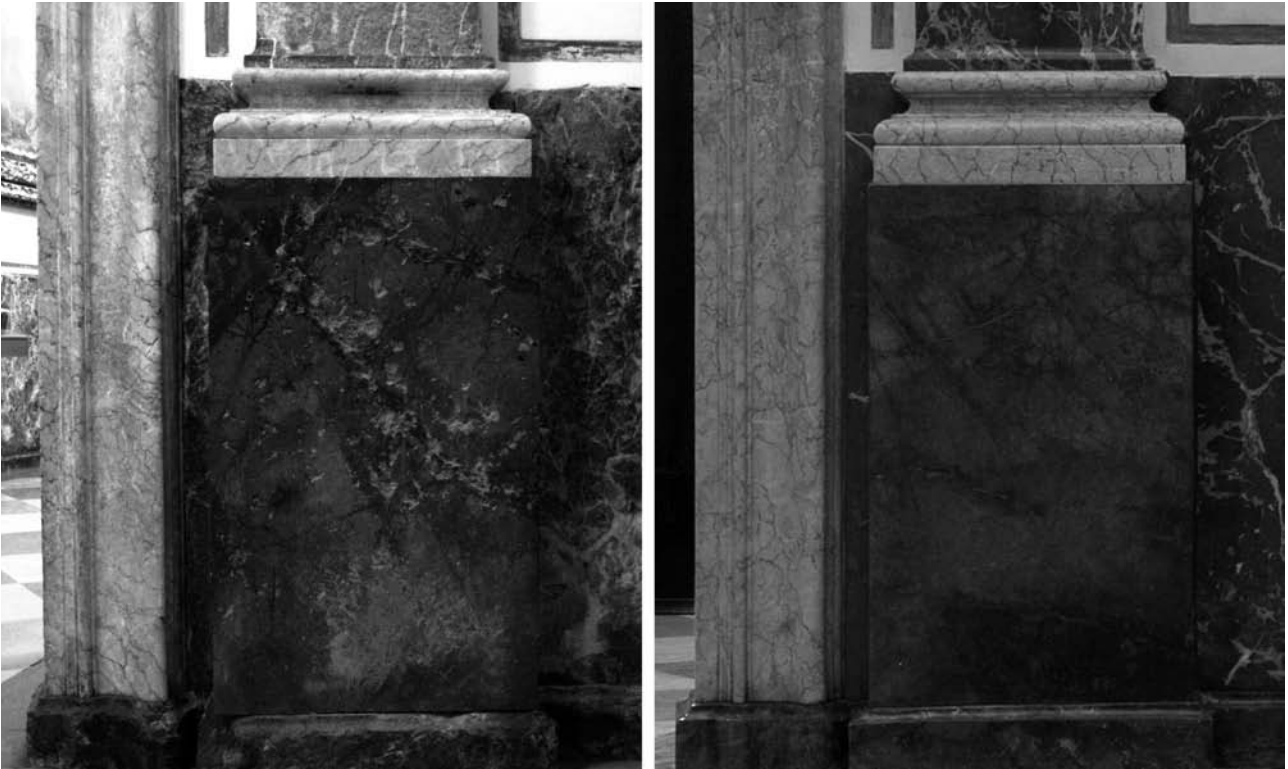
Por lo tanto los zócalos y rodapiés son los elementos en los que se puede ver la mayoría de las alteraciones, tales como erosiones superficiales y profundas, hasta una altura media de 50cm, con fuerte cambio de tonalidad y pérdida de material, llegando, en el caso del rodapié, a perderse el perfil de la sección original.

Figura9. Zócalo de mármol de Náquera, antes y después de la intervención.

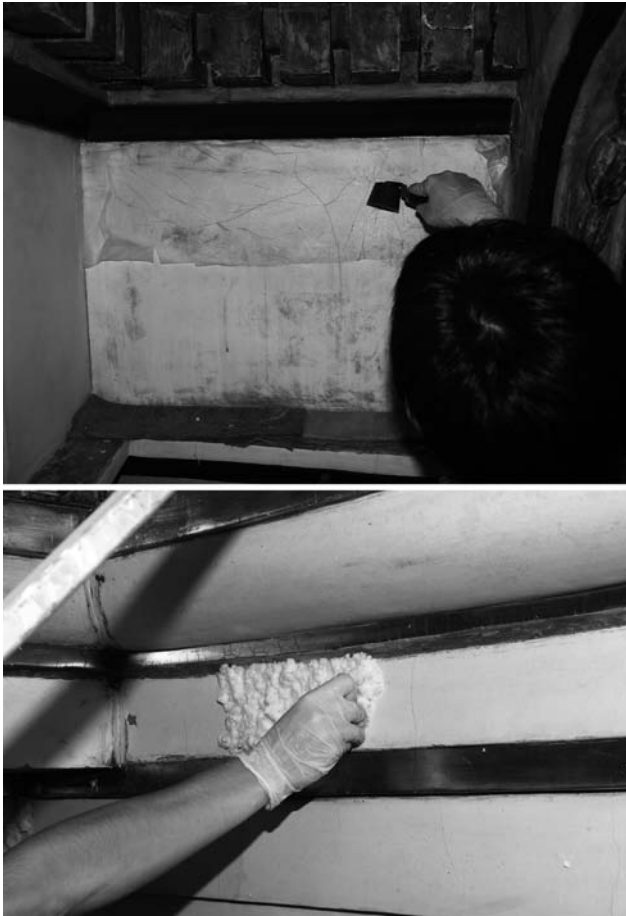
Figura10. Limpieza de estucos: papel japonés + Ab-57; empaques de arbolcel + hidróxido de bario.

En ciertas zonas este sistema se reforzó con la aplicación de empacos de papel japonés de 11g., impregnados de *carbonato de amonio* o *bicarbonato de amonio* en solución acuosa al 5% y *AB-57*, aplicados los dos primeros con rociador, para posteriormente realizar una leve presión con rodillo de goma o pincel para favorecer la adhesión de la suciedad al papel. Esta operación se repitió hasta eliminar completamente la suciedad, dejando secar el estuco entre las diversas puestas para no saturarlo de humedad.

Para la neutralización de sulfataciones, responsables de la pérdida del intónaco, se utilizó el método del hidróxido de bario.

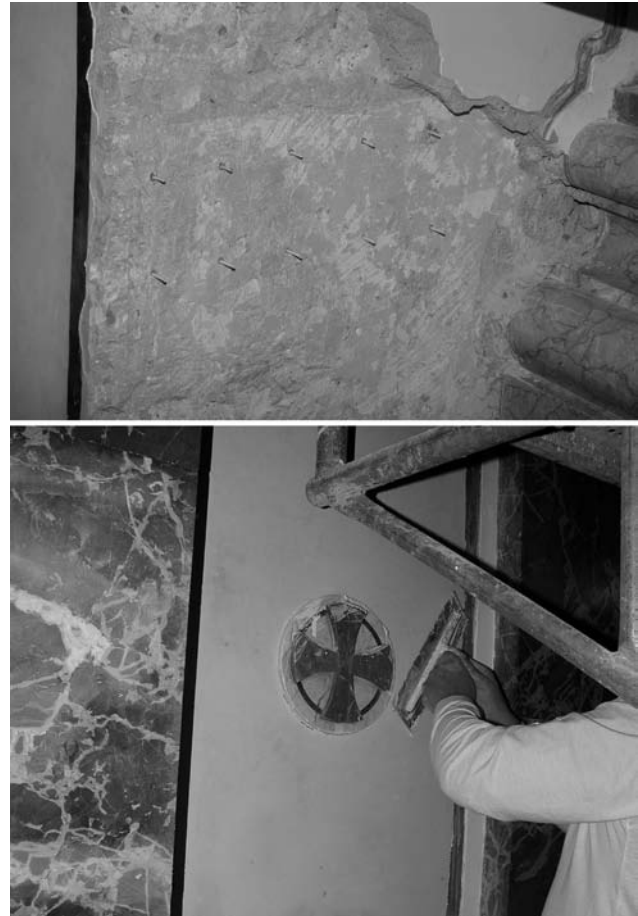
Figura11. Proceso de restitución de las capas internas del estuco..

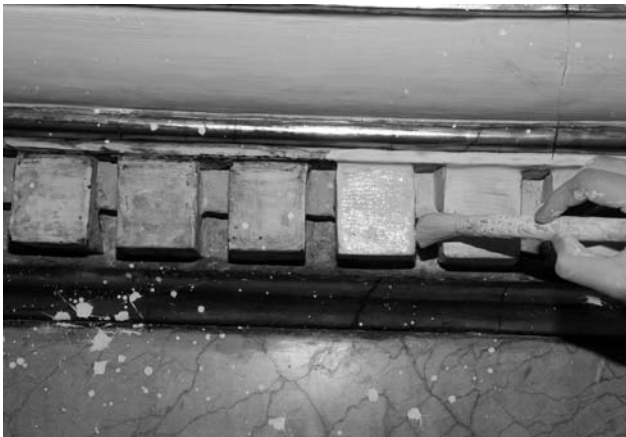
Figura12. Aplicación de la técnica del estuco a la brocha.

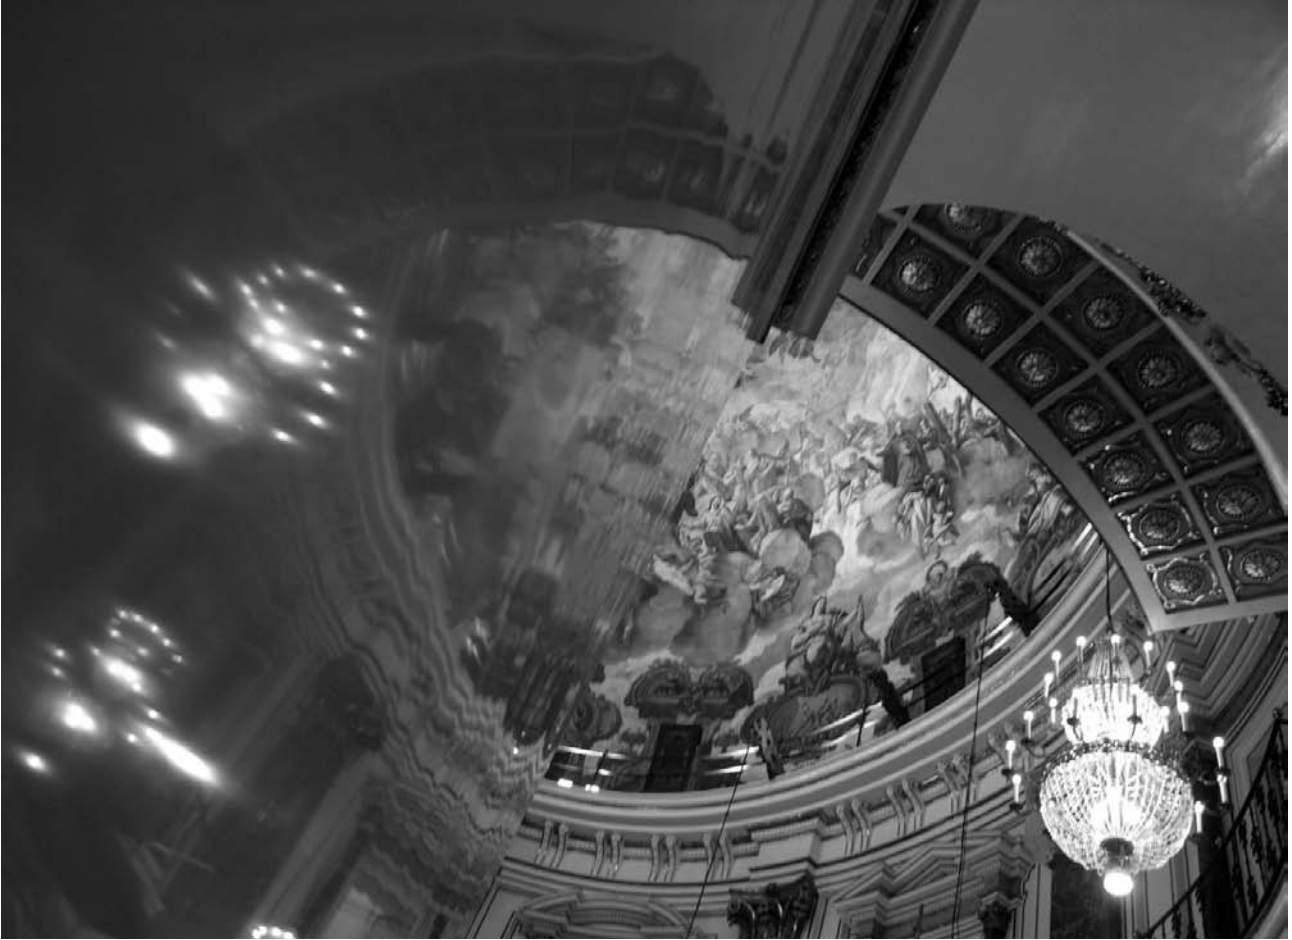
Figura13. Imagen del estuco una vez restaurado.

El método consiste básicamente en consolidar la capa frágil y dañada del intonaco adicionando lechazos de cal y pulimentando, repitiendo esta operación tanta veces como sea necesaria hasta recuperar un brillo parejo y satinado en toda la superficie, con lo que se verifica una nueva carbonatación entre la nueva cal añadida en suspensión en el lechazo y los elementos sin cohesión del mortero. Esto supone que el consolidante aportado no es una adición de un elemento distinto, sino que es el mismo, con lo cual se recuperan los comportamientos y aspecto originales. Este método de consolidación se usó tradicionalmente por viejos artesanos durante siglos, con buenos resultados. (Peterson, 1981)
