# LA CARTUJA DE NUESTRA SEÑORA DE ARA CHRISTI

Pablo Perales Castelló

Pablo Soler Seguí

UNIVERSIDAD  
POLITECNICA  
DE VALENCIA

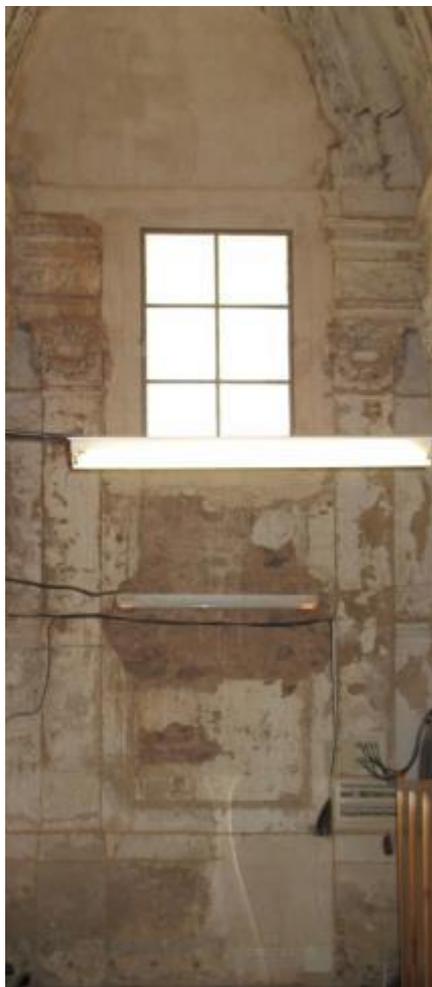
Capilla Derecha (Este)

En el inicio de la capilla derecha junto al muro de fachada se observa la pérdida parcial de la cubierta, con rotura y desprendimiento de la bóveda, estructura portante, tablero cerámico y tejas curvas.

En ambas capillas hay humedad por capilaridad, pese a los fallidos intentos de evitarla mediante la colocación de sifones, los cuales deberían dar a un recinto o bien al aire libre, o en su defecto ventilado, sino no tienen ningún efecto, además se pueden observar eflorescencias, roturas y fisuras en la mayor parte de ambas capillas.

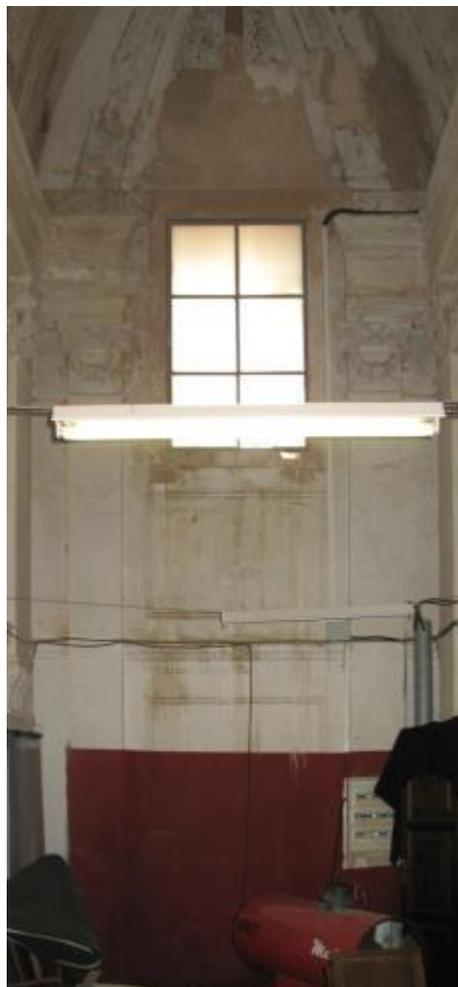
Capilla Izquierda (Oeste)

En la capilla lateral izquierda y en la misma zona que la anterior, se presentan los signos evidentes y el avanzado estado de deterioro que han dado lugar al derrumbe de la capilla derecha.

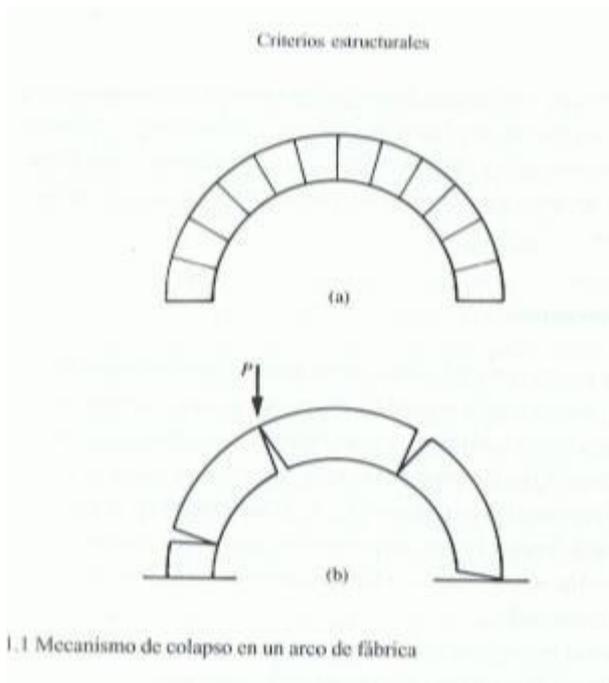
Línea de empujes de un arco de medio punto

**Análisis de las grietas:** un arco como los que presenta la estructura de la iglesia, sin ninguna carga puntual, puede presentar dos tipos de grietas. La primera figura (a), donde se agrieta por la dovela central y cerca de los apoyos, esto se debe al empuje contra el entorno de los estribos del arco, el arco tiende a abrirse, y aparece la grieta central, en este caso el empuje tiene un valor mínimo, la curva de fuerzas pasa por el trasdós de la sección, mientras que la grieta se aprecia por el intradós. Se puede observar en arcos aislados.

La otra figura de agrietamiento (b), corresponde a arcos que son empujados por otros arcos, donde los estribos, son empujados por otros arcos y se ve sometido a un máximo empuje de contrarresto. Las grietas aparecen en los tercios del arco.

El caso que se aprecia en la iglesia, es el primero, donde se ve, fisuras en el encuentro del arco con la bóveda.

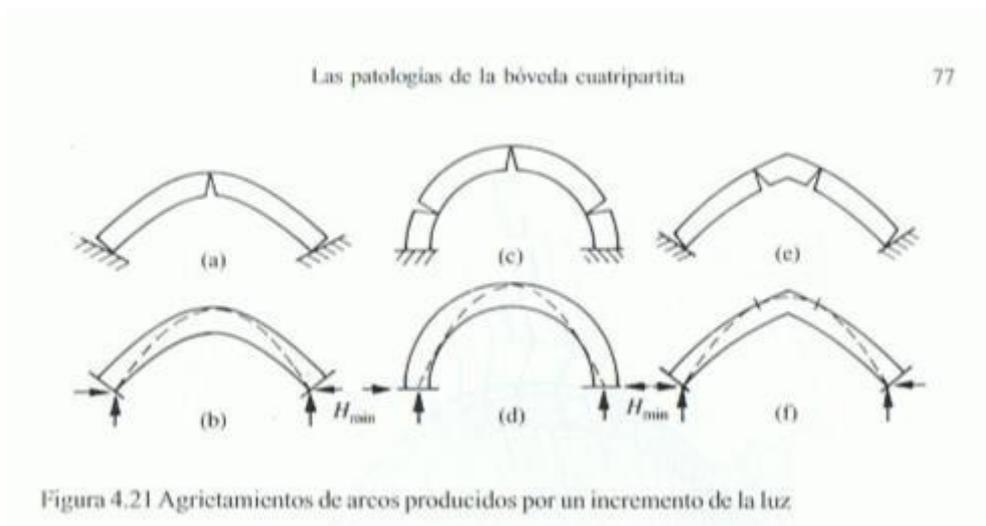
**Análisis de grietas:** por el tamaño que presentan lo que encontramos son fisuras. Encontramos dos tipos, la primera se ha analizado en el estudio del arco, y la segunda, se forman junto a cada lado de los nervios, lo que demuestra que son grietas producidas por las diferentes dilataciones y movimientos del material del nervio, más resistente, y el material de la plementería, fábrica menos resistente que el nervio.

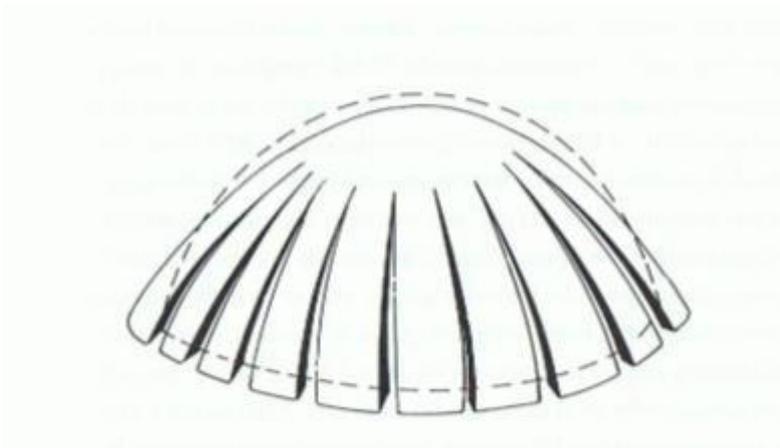
**Análisis de grietas:** No se ha podido realizar una inspección detallada por la altura y la imposibilidad de subir a ver la cúpula, pero teniendo el plano de patología de los arquitectos y viendo las filtraciones en días de lluvia, podemos afirmar que existen grietas.

La explicación a estas grietas, es debido a un ligero cedimiento de sus apoyos, lo que produce un aumento de la luz.

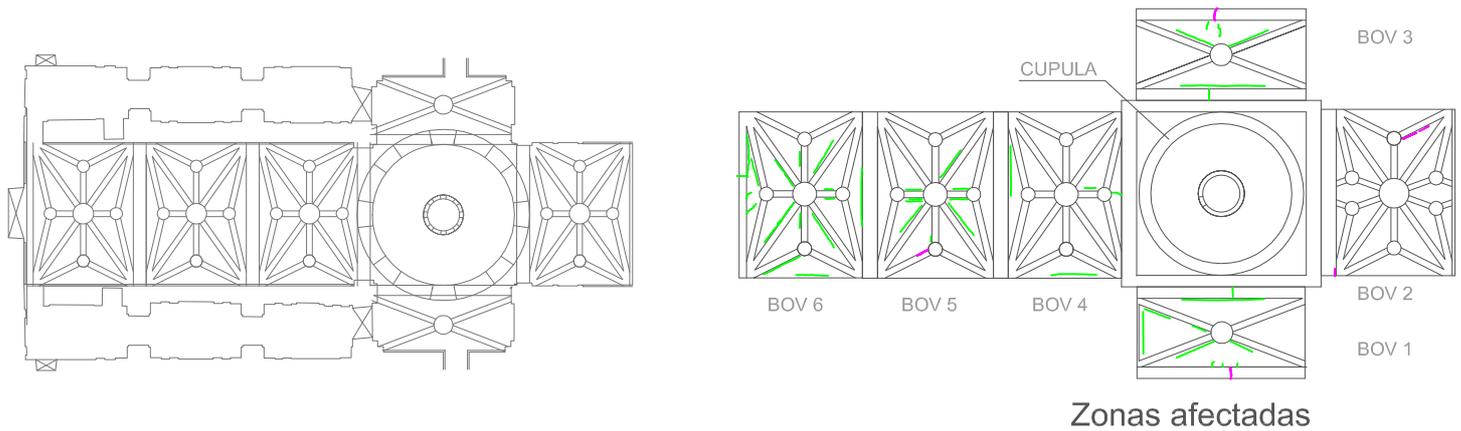
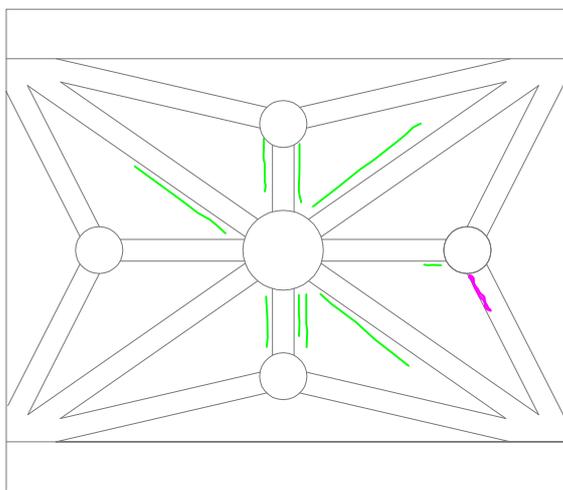
Elemento analizado: CUBIERTA

Patología encontrada: GRIETAS Y FISURAS

-Grietas y fisuras en la cubierta parte interior

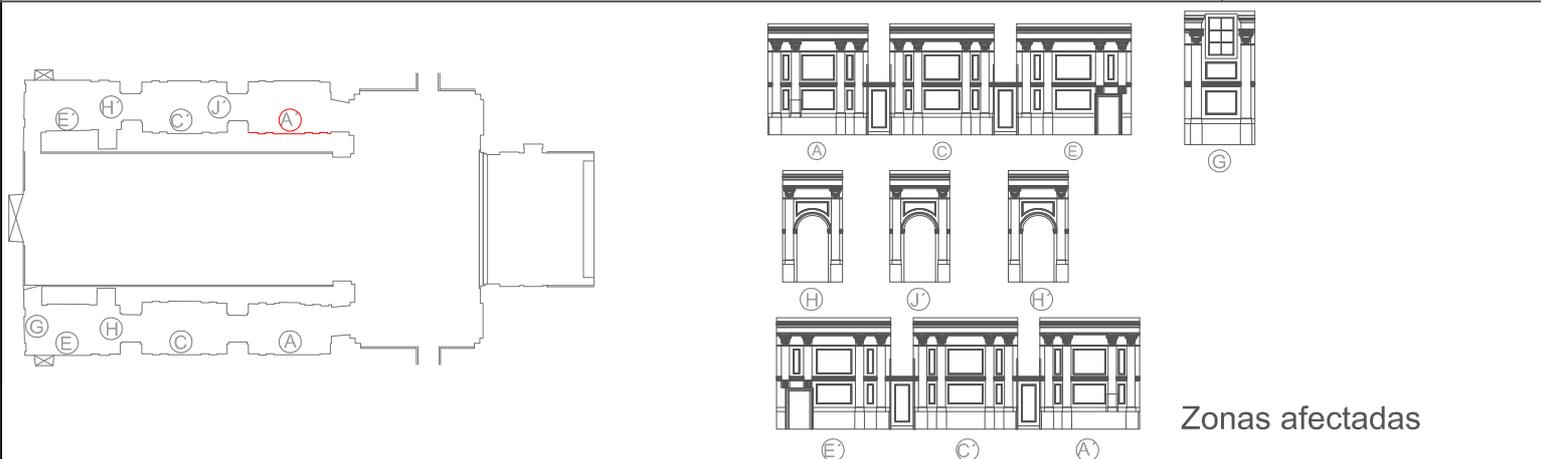
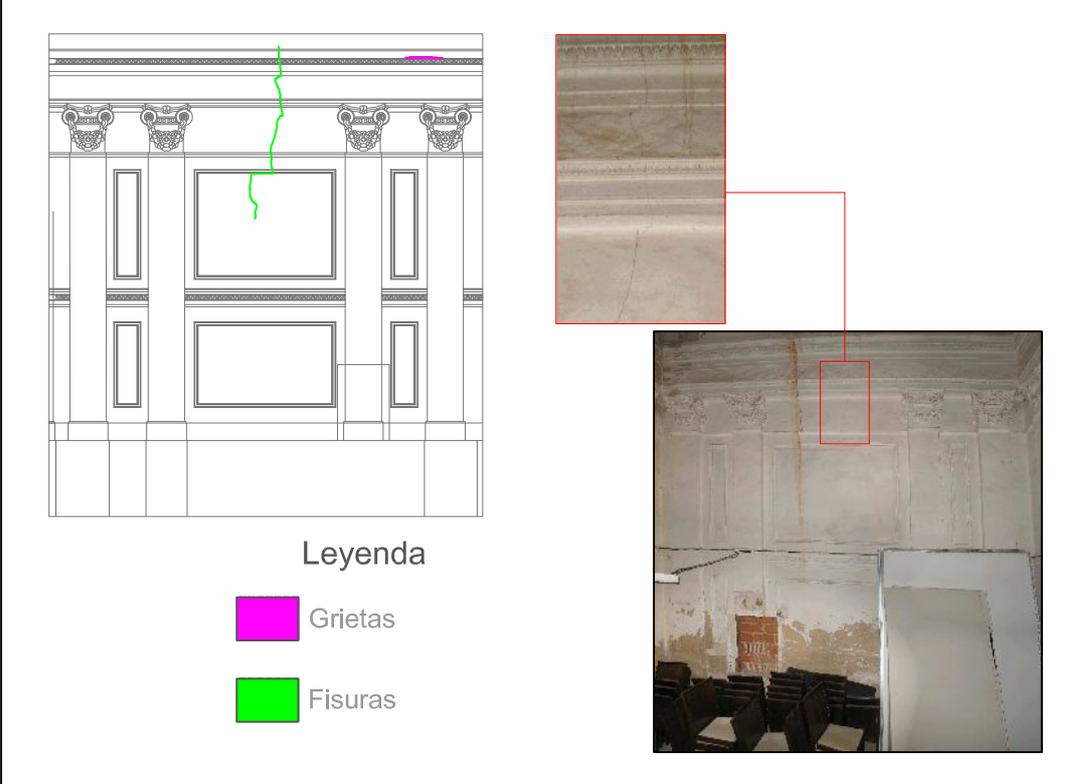
Elemento analizado: CAPILLAS

Patología encontrada: GRIETAS Y FISURAS

-Agrietamiento y fisuración
<b>Materiales integrantes</b>
- pintura al temple - revestimiento
<b>Localización</b>
- Zonas donde el revestimiento y la pintura al temple están iniciando un desconchamiento.
<b>Características ambiental</b>
- Situado en el interior de la iglesia.
