CONSERVACIÓN Y RESTAURACIÓN DEL PATRIMONIO ARQUITECTÓNICO : "LOS FUERTES Y EL MONUMENTO A LA VICTORIA" PUEBLA- MÉXICO

ALUMNO: ANTONI JOAN SAPIÑA GRAU

El presente proyecto consiste en el estudio y seguimiento de la intervención de recuperación y restauración arquitectónica del complejo de fortalezas en la zona histórica de "Los Fuertes" en Puebla de Zaragoza (México) llevado a cabo por la empresa constructora M&P.

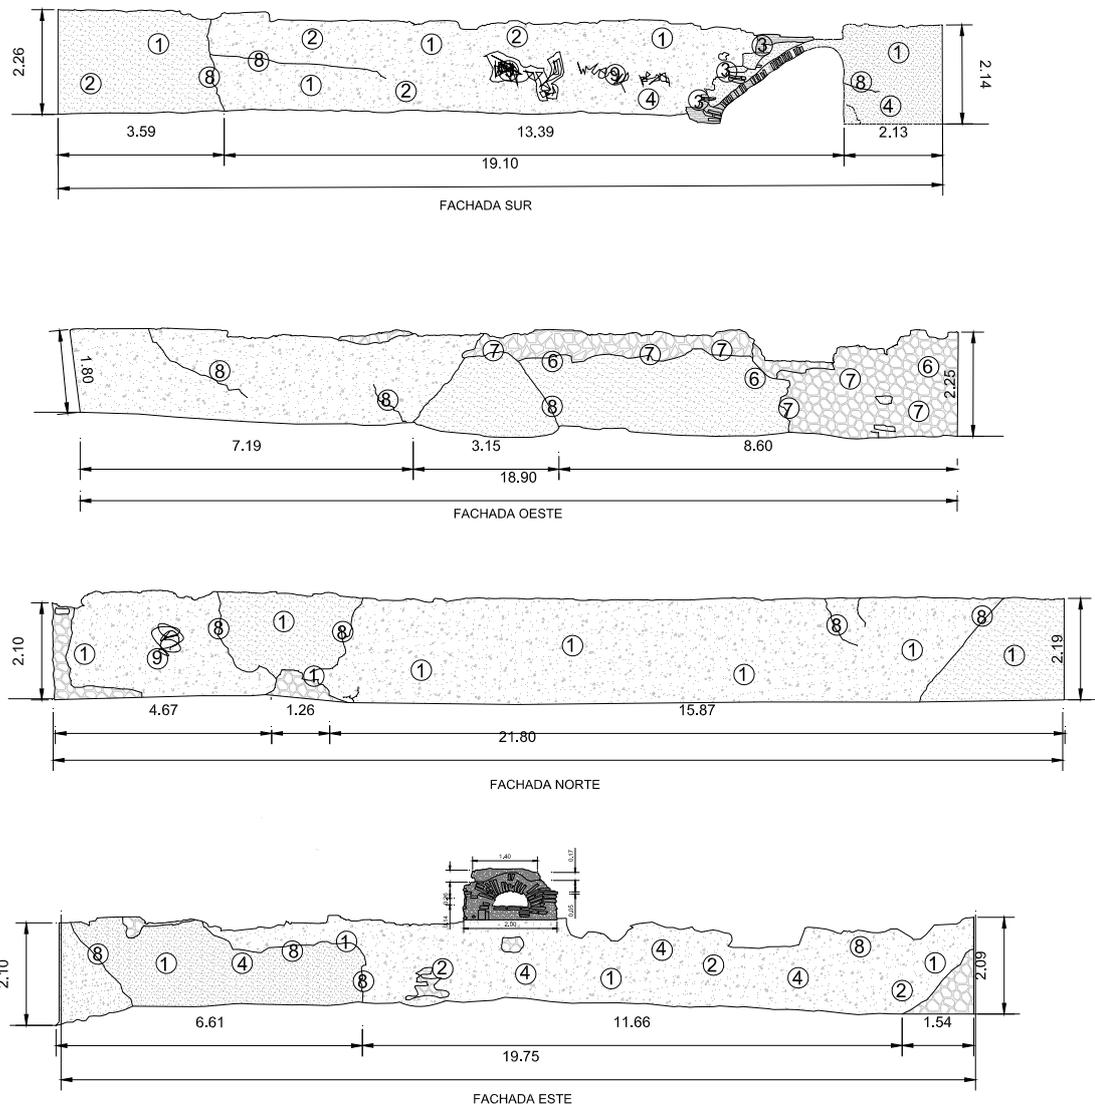
Figura 3.2.4. Planos detalle patología.

1. Pérdida de materiales constitutivos
2. Pérdida de repellos
3. Pérdida de huellas
4. Presencia de sales y microorganismos
6. Presencia de humedad y sales
7. Alabeo y pérdida de verticalidad en muros
8. Grietas y fisuras
9. Vandalismo

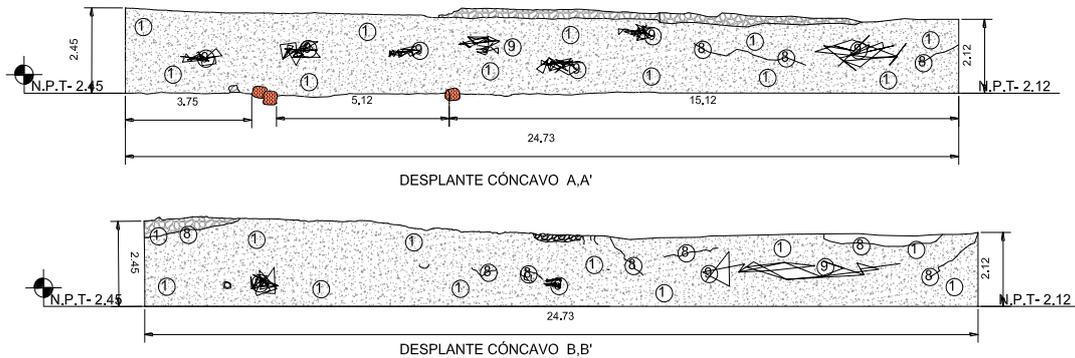
Figura 3.3.5. Planos localización patologías.

- 1. Pérdida de materiales
- 8. Grietas y fisuras
- 9. Vandalismo

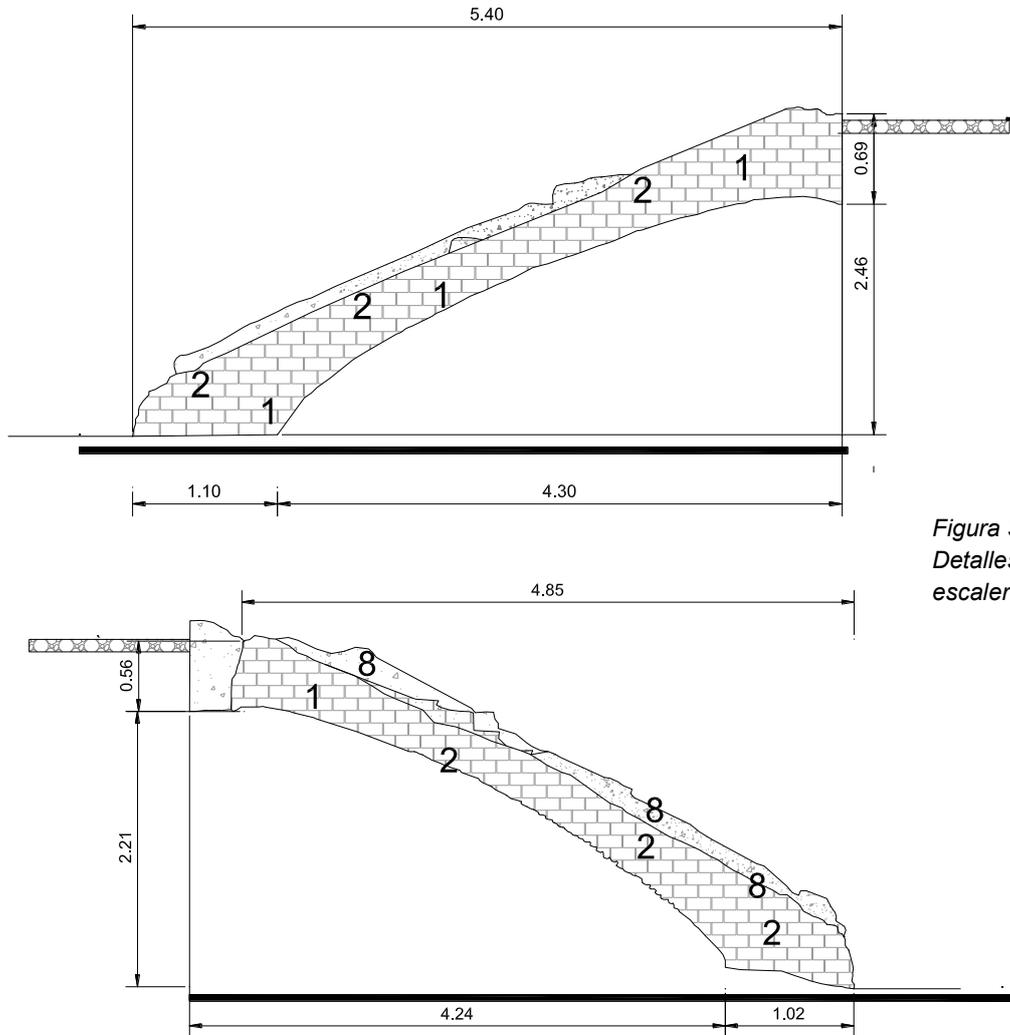
Figura 3.3.17.
Detalles patologías
escalera.

1. Pérdida de materiales constitutivos y pilar.
2. Pérdida de repellos.
8. Grietas y fisuras

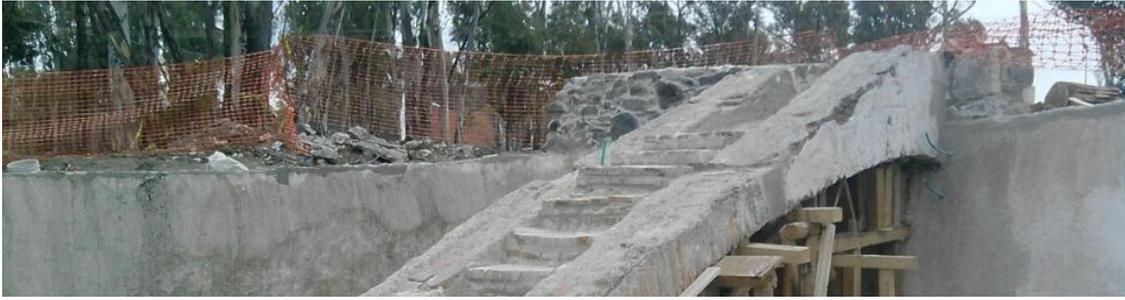
Figura 3.3.23.

Esta grieta es muy significativa por lo que se limpia y desinfecta y se procede a su albañilería (Figura 3.3.23) .

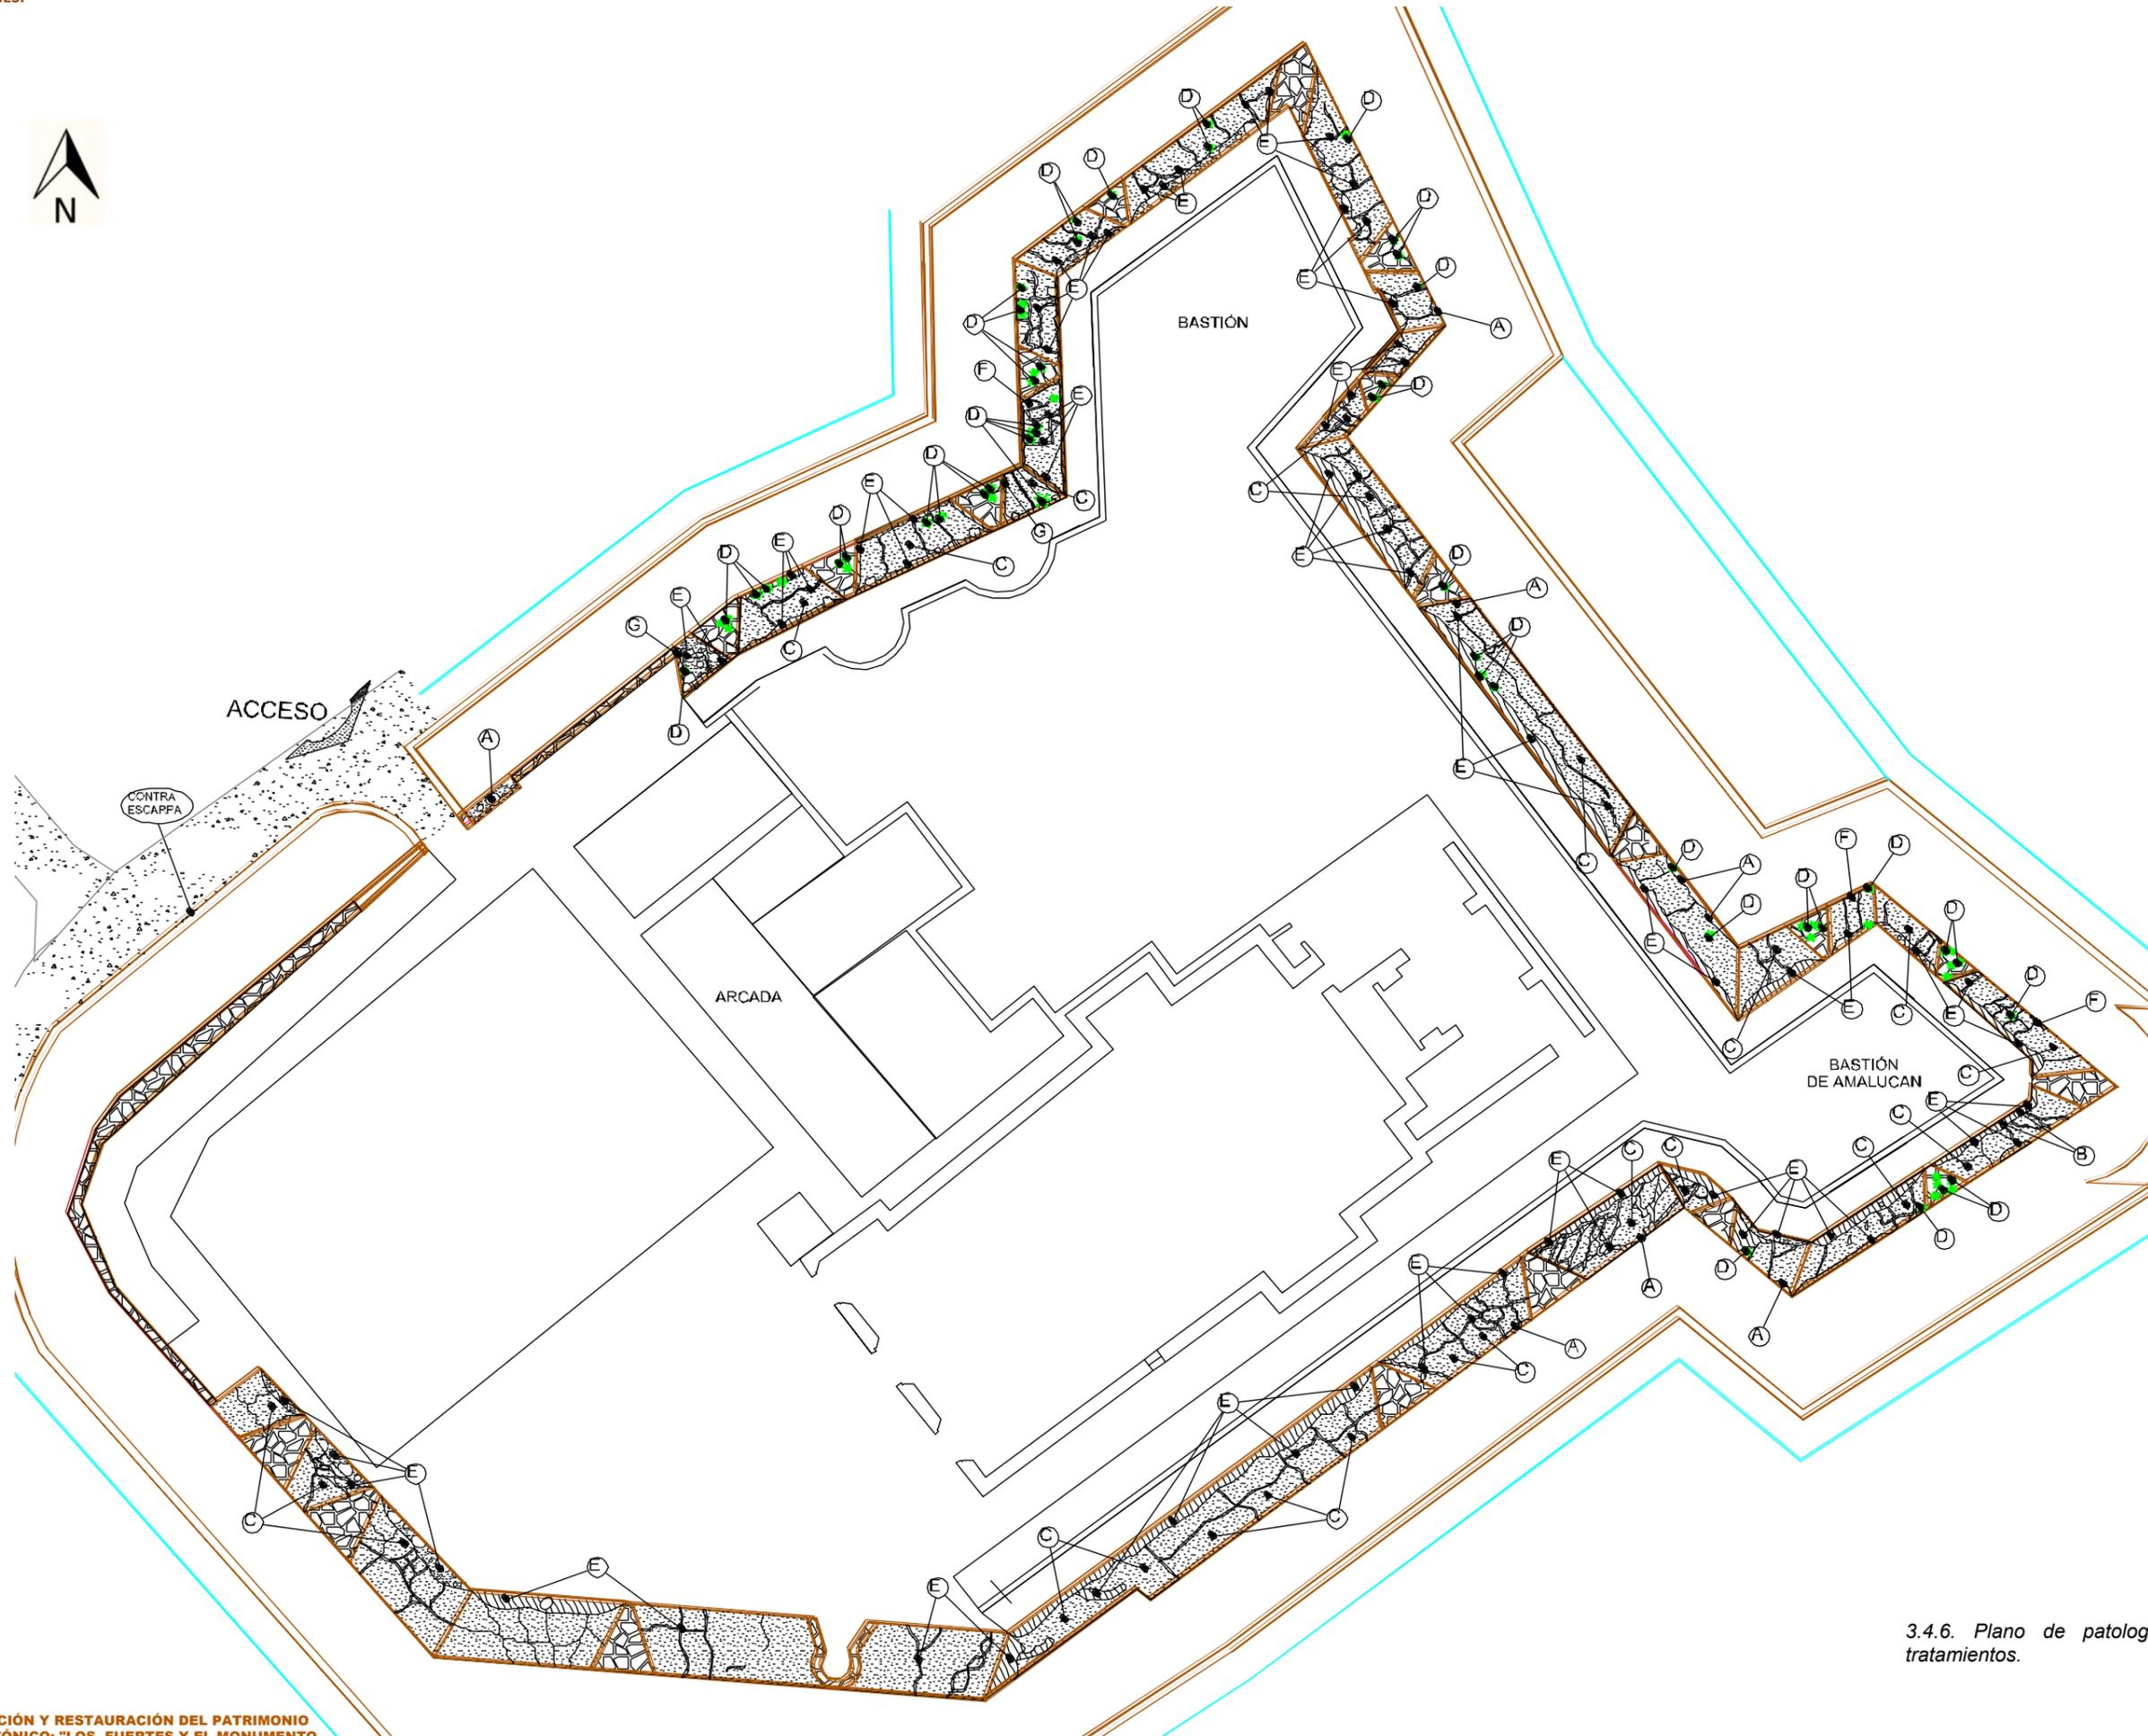
3.4.6. Plano de patologías y tratamientos.

- A. Pérdida de material constitutivo (mampuesto) y morteros de asiento
.Erosión hidráulica y eólica
- B. Humedad capilar concentrada
- C. Microorganismos y sales
- D. Intervención deficiente previa
- E. Pérdida de aplanados o enfoscado
- F. Desconchamiento de recubrimientos

- E. Registro fotográfico del estado actual y retiro manual de materiales agregados deficientes
- F. Integración de aplanados adicionados con mucilago de nopal
.aplicación manual y acabado rústico semejante al contiguo

- G. Retiro de recubrimientos y enfoscado, detectados como desprendimientos y con desprendimiento por acción manual ; integración de enfoscado de mortero de cal y arena (1:3), adicionado con mucilago de nopal; aplicación manual y acabados rústicos semejante al contiguo

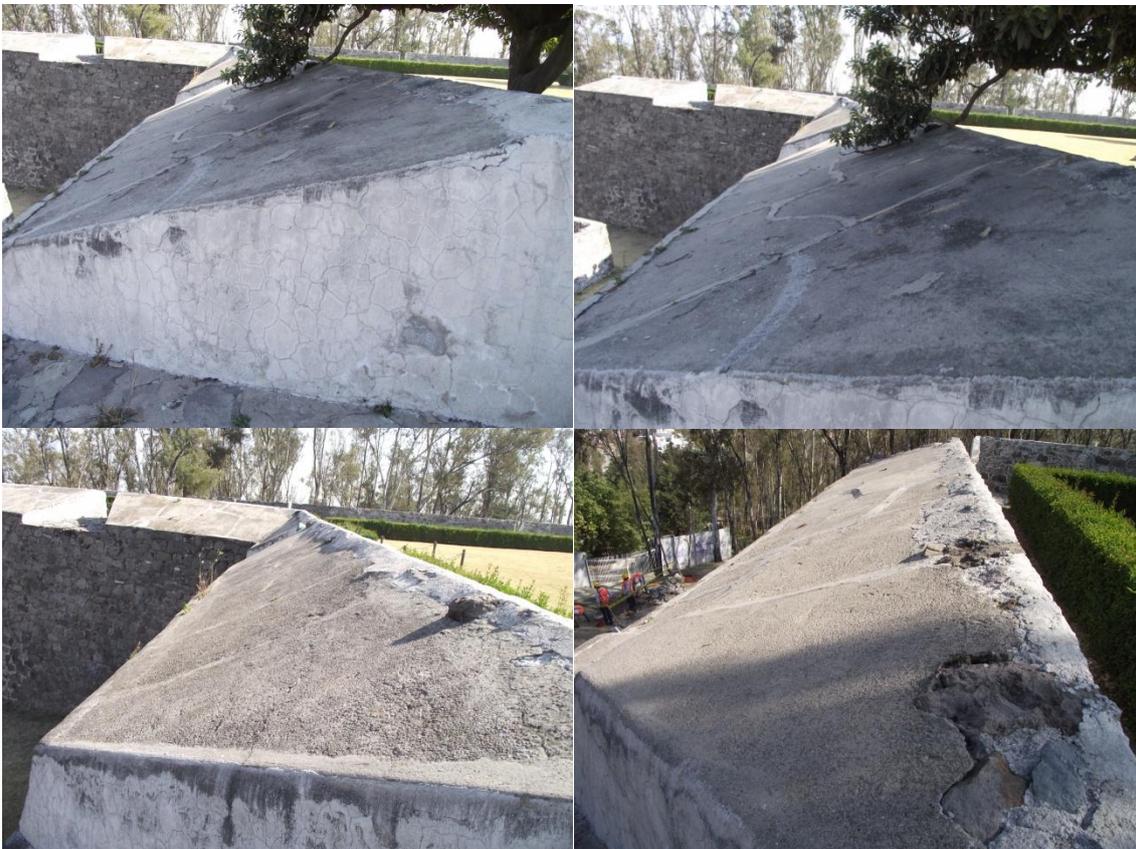
Figura 3.4.59. Estado actual de la zona superior de los muros.

En ella se ven claros signos patológicos provocados por el desgaste entre ellos, grietas y humedad. Figura 3.4.59.

Para la rehabilitación de esta zona se empieza con una limpieza general, eliminando suciedad y plantas para poder mejorar un buen agarre con el mortero.

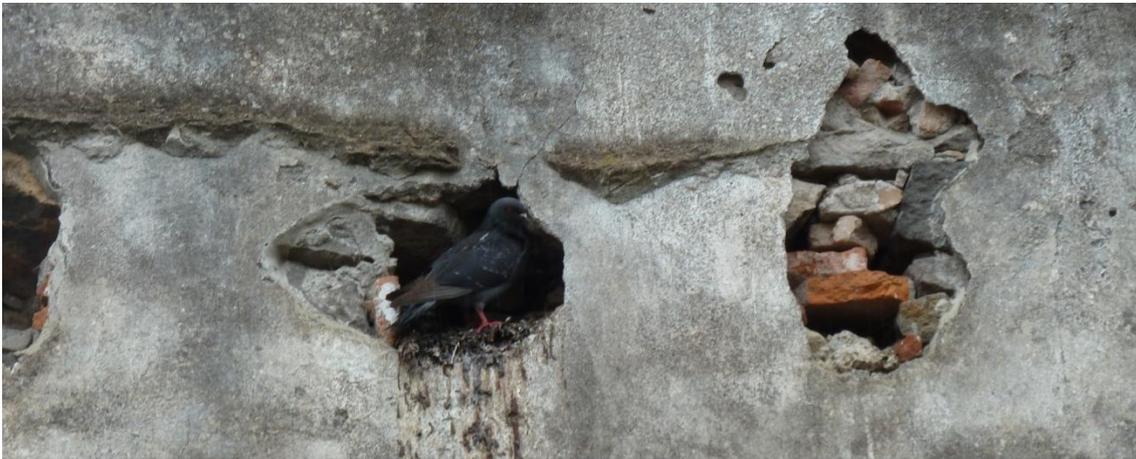
Figura 3.5.20. Ejemplo de nido de paloma.

La rehabilitación sigue de arriba hacia abajo, seguidamente, después de los micr[organismos cerca de la cubierta, existe una zona superior donde se ve el muro bastante afectado, con diversos orificios, algunos de ellos habitados incluso por palomas (Figura 3.5.20.) que las cuales han hecho que se degrade más.

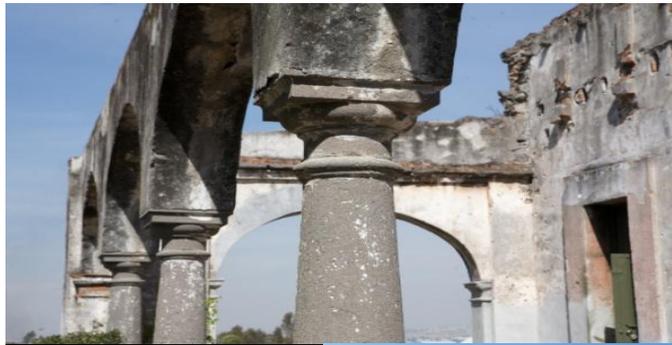
Figura 3.5.44.

La parte superior presenta grietas desconchamientos.

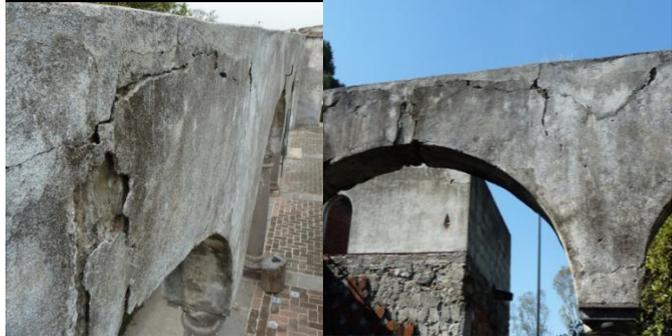
Figura 3.5.45.

Grietas en las zonas de la clave. Humedades, desconchamientos y pérdida de material en el intradós del arco.

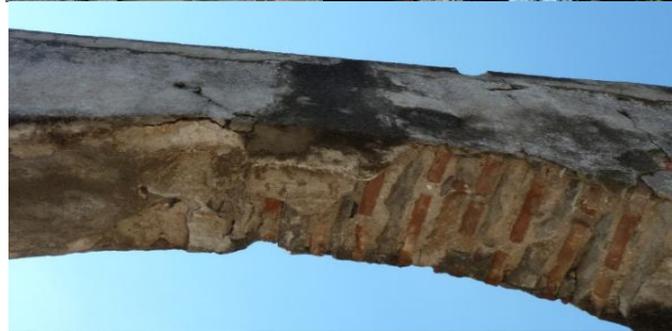
Humedades y desconchamiento en la parte superior del arco.

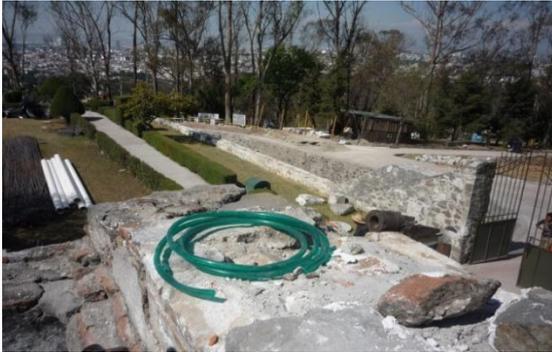
Figura 3.5.88.

Al subir a la parte superior de la estructura se observa que existe una grieta de gran magnitud que afecta a la parte izquierda del muro y otra en la parte central. Son grietas peligrosas que pueden afectar a la estructura, en ambas para tratarlas se ejecutara un inyectado.

Para ello se sitúa el equipo en la parte de arriba del muro.
