PROYECTO FINAL DE CARRERA

ESTUDIO PREVIO Y PROPUESTA DE ACTUACIÓN DEL MONASTERIO DE SAN VICENTE DE LA ROQUETA

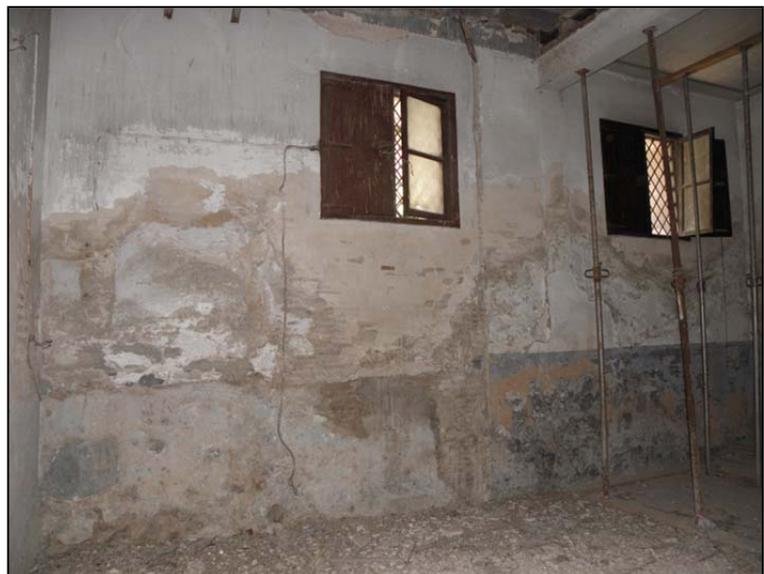
Las filtraciones procedentes de la fachada se deben en gran medida al abandono del edificio y al nulo mantenimiento que se ha realizado, debido a esto, la carpintería de fachada se encuentra muy deteriorada y, a consecuencia de los agentes atmosféricos de agua y viento, penetra a través de ellos hasta el interior del monasterio, ocasionando numerosas humedades.

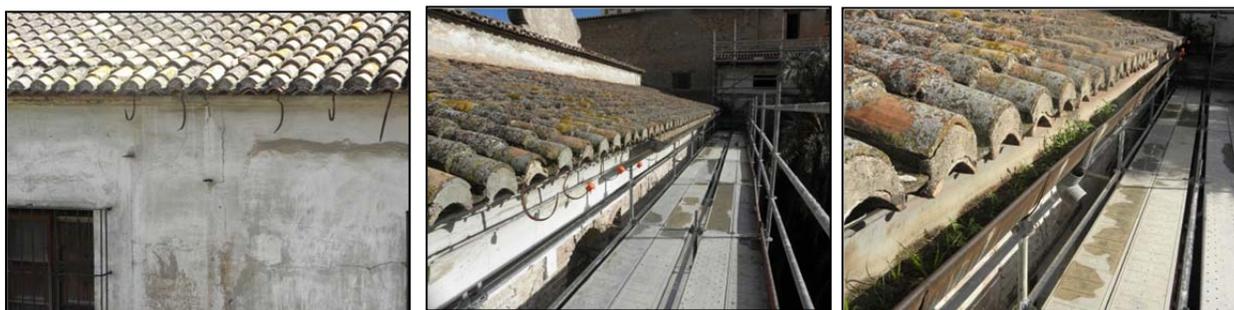
2. Humedades procedentes de roturas de redes de evacuación. Estas humedades la encontramos en todas las cubiertas, toda la red de evacuación de las cubiertas, tanto los canalones de recogida de agua como las bajantes, o no existen o se encuentran obturados por la gran cantidad de suciedad que encontramos dentro de ellos, lo que ha provocado un lavado de fachada.

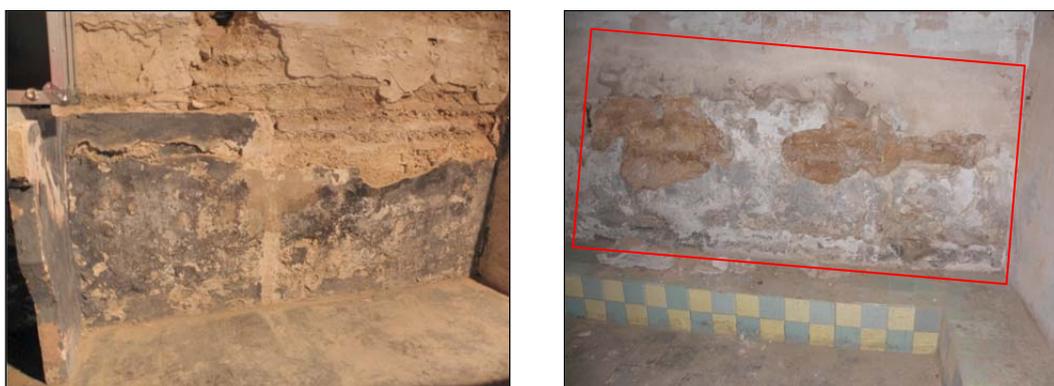
3. Humedades por capilaridad. Es el agua que procede del suelo y asciende por los elementos verticales. Esta clase de humedades las localizamos en toda la planta baja, tanto en las estancias donde el acabado es de pintura como en las de alicatado con piezas cerámicas. Esta clase de lesión ha ocasionado el deterioro excesivo de los recubrimientos y acabados hasta el punto de no existir en algunos muchos lugares del monasterio.

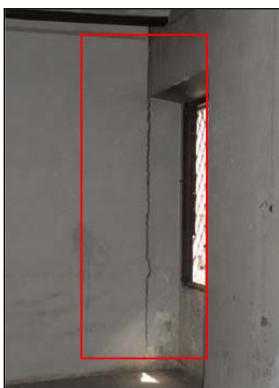
Planta 3º.
Lavandería

1. **Por carga puntual.** La pared recibe una carga directa sobre el elemento constructivo y provoca un esfuerzo muy intenso. Se considera lesión moderada.
2. **Por deformación de flecha excesiva.** El tabique no es capaz de soportar las cargas ocasionadas por la deformación de flechas producidas en elementos horizontales.
3. **Grietas totalmente verticales.** Se trata de grietas producidas generalmente en encuentros mal ejecutados. Este tipo de lesión es muy generalizada en todo el edificio debido a las numerosas remodelaciones ejecutadas en el monasterio, donde la falta de traba en los cambios de tabiquería y cegado de huecos han producido dicha lesión.

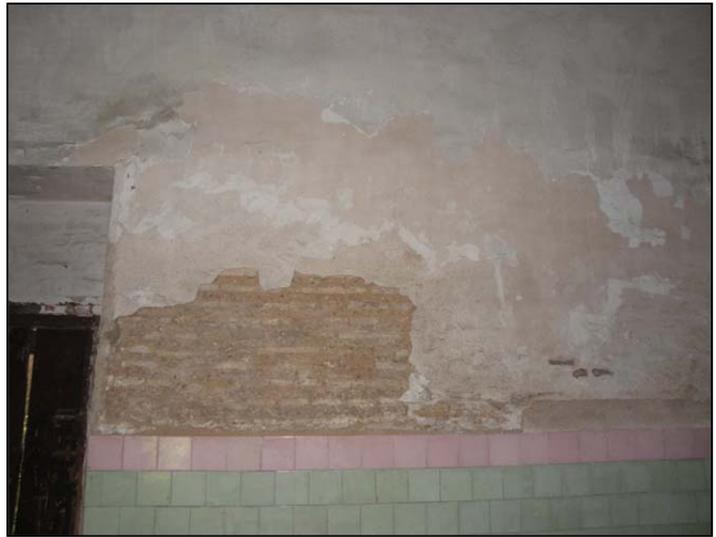
Una de las causas del desprendimiento en sí, es ocasionada en el momento de realizar el acabado continuo. Entre el acabado y el soporte se crea un pequeño espacio en el que se filtra el agua o las sales. Si estos elementos se dilatan, el agua se congela y las sales se cristalizan,

entonces se produce un empuje al acabado. Si la fuerza ocasionada es igual o superior a la capacidad de adherencia del material, es cuando se produce este desprendimiento.

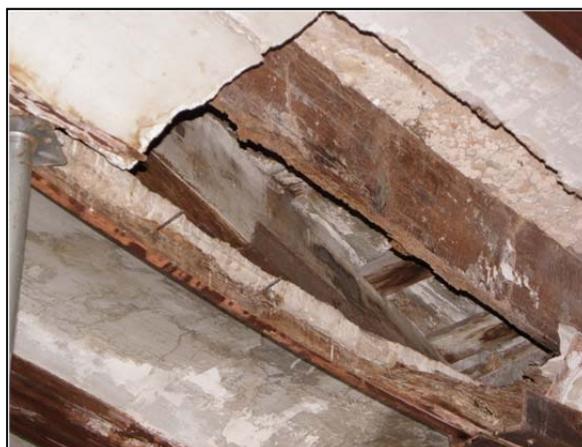
La pérdida de sección de las viguetas aparece como resultado de las variaciones de humedad que sufre la madera de las dilataciones y contracciones. Además también de la sobrecarga de uso y del ataque de insectos que está expuesta la madera.

Se considera una lesión grave según el nivel de deterioro que sufren, puesto que pueden llegar al fallo del forjado.

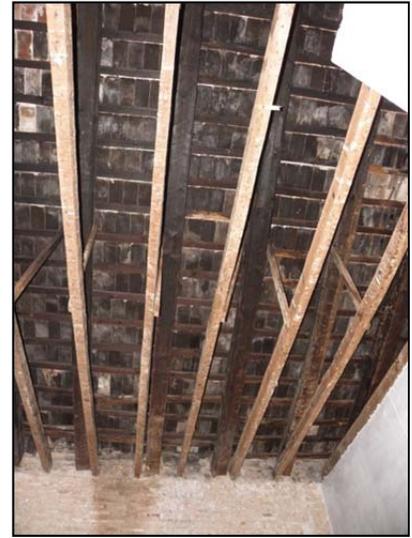
En este apartado cabe destacar el incendio sufrido en 1936 durante la Guerra Civil.

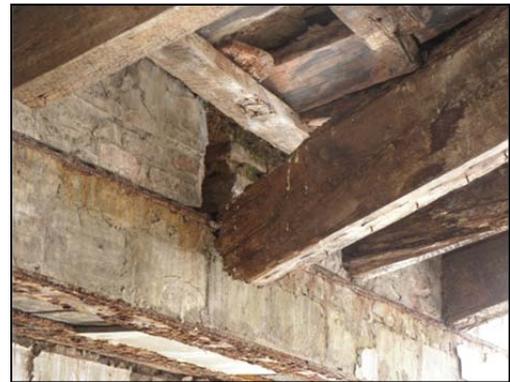
La rotura de las viguetas de madera puede ser generada por diferentes causas independientes, pero en todas ellas, la rotura de ésta supone la pérdida de resistencia en la estructura.

1. Exceso de cargas que genera deformación por flecha hasta llegar a la rotura.
2. Ataques de insectos xilófagos que junto con la humedad pudre la madera.
3. Humedades locales.
4. Envejecimiento de la vigueta.

Es una lesión estructural por lo tanto es grave y se debe de realizar una actuación inmediata. Se debe tener en cuenta el funcionamiento de las demás viguetas.

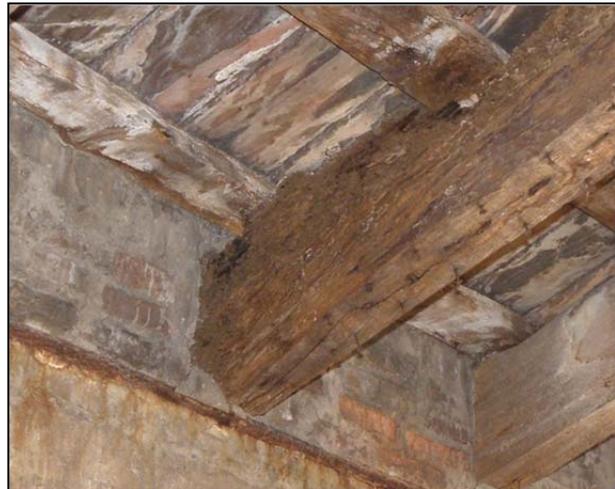
Las cabezas de las viguetas, como se observan en la fotografía, se pudren a causa de la humedad, ya que los extremos de las viguetas de madera, al quedar empotradas, no se aíslan y provoca que se ocasione un aumento de humedad elevado. Además, juntamente con el hecho que se filtre el agua de las plantas superiores y la aparición de insectos xilófagos, causa aún más el deterioro de las viguetas.

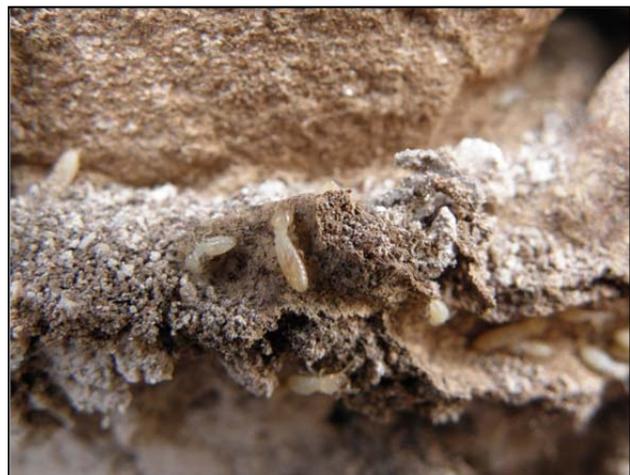
Estas se detectan por la aparición de orificios redondos que aparecen en la superficie de las viguetas. Estas perforaciones tienen unos diámetros de 2mm y se detectan también por la presencia de residuos polvorosos parecidos a serraduras. Las carcomas suelen atacar la parte más blanda del tronco y dejan la más densa y rígida que es la que recibe todos los esfuerzos.

Se debe de coger muestras basadas en ultrasonidos para saber la densidad que queda en la zona más afectada por el ataque y establecer una correlación entre la resistencia y la densidad.

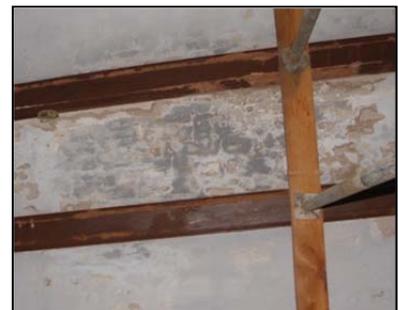
El desprendimiento del acabado como lesión física es causado por la humedad de la filtración ya que la humedad provoca que el acabado se separe del soporte ocasionando la progresiva caída. Esta lesión está considerada de carácter leve.

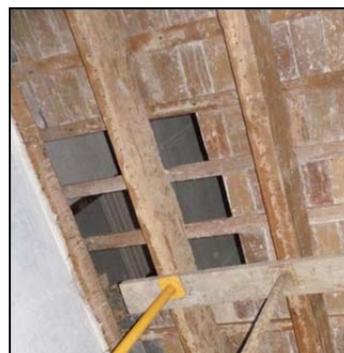
Se han observado que la rotura de las piezas del entrevigado, son roturas muy puntuales debidas a exceso de carga en algún punto concreto del forjado. Se trata de una lesión grave puesto que puede ocasionar desprendimientos no controlados.

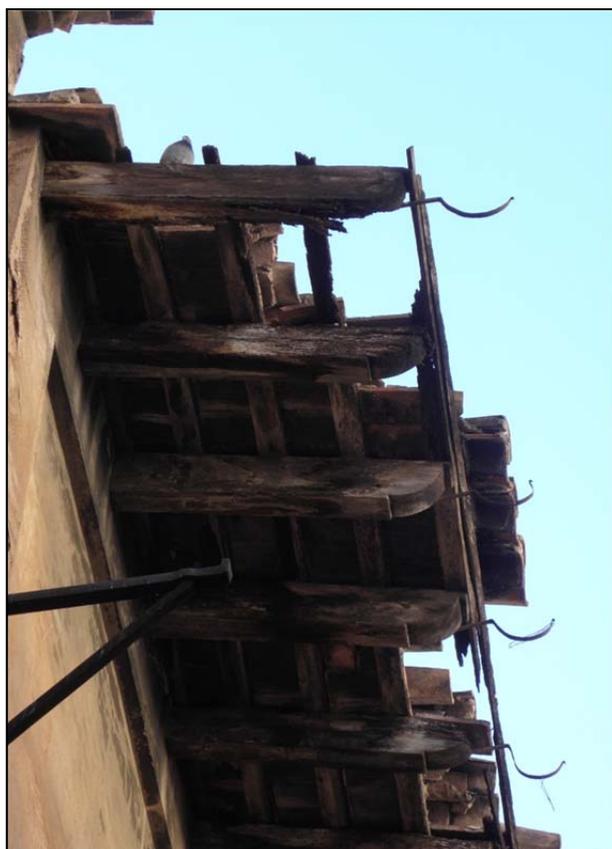
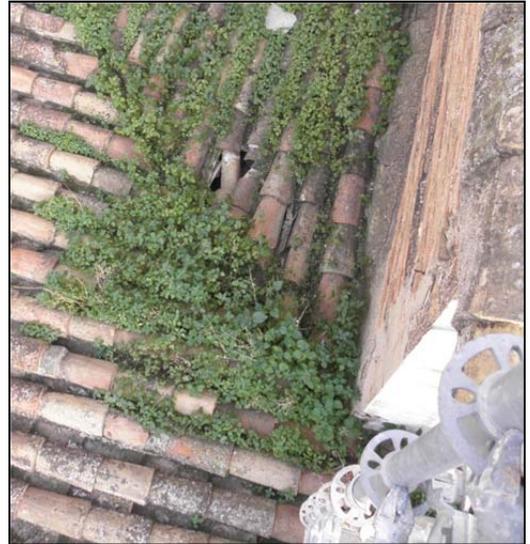
En varias zonas de la cubierta se observa como se ha roto el acabado de la cubierta. Por efectos ambientales como la lluvia y el viento, y con la presencia de animales y de vegetación, ha ocasionado una caída de piezas por falta de mantenimiento y trabajo de las capas que forman la cubierta.

Las lesiones causadas por las roturas y desprendimientos de este acabado es muy grave, ya que, a consecuencia de esto se han producido filtraciones de agua en el interior del monasterio, ocasionando numerosas patologías.

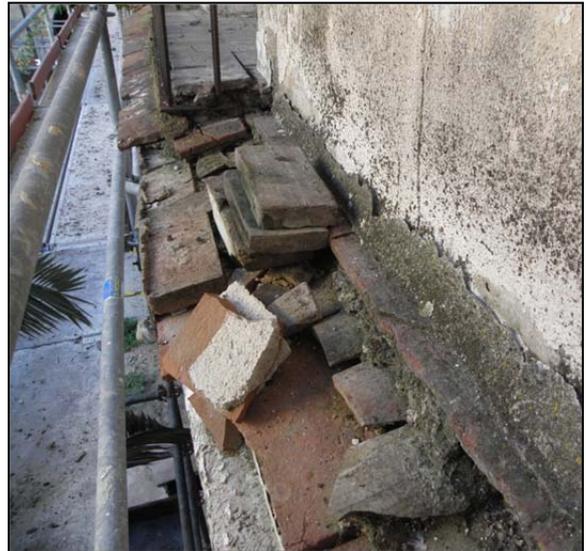
Existen también desprendimientos en las fachadas interiores del claustro, provocadas por la aparición en numerosos casos de vegetación en las grietas y en las fisuras. Otra de las causas de los desprendimientos de estos acabados es debido por la deficiencia en la recogida de aguas en el monasterio, el cual ha favorecido a la erosión constante de la fachada y

al desprendimiento de los acabados cerámicos de las impostas.

Es una lesión grave, ya que puede ocasionar desprendimientos en cualquier momento y causar daños graves a las personas.

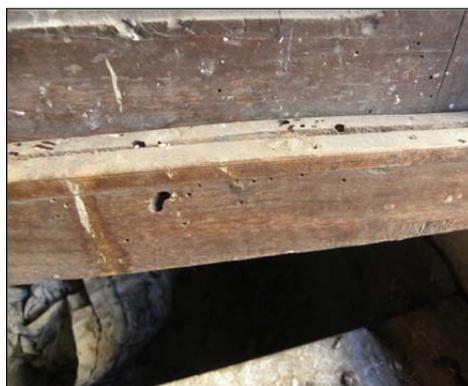
Además, la madera se encuentra deteriorada por motivo del ataque de insectos xilófagos como las carcomas. Se trata de una lesión moderada puesto que no afecta a la estructura en sí, pero si no se trata puede provocar importantes entradas de agua por filtración a causa de la falta de estanqueidad de la carpintería.

Ventana con ataque de xilófagos en cocina de primera planta.

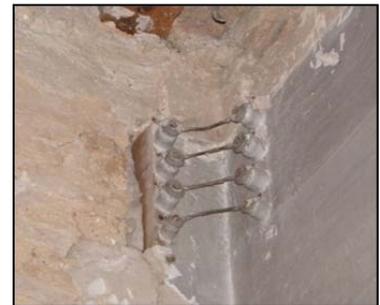
Los cables de la instalación eléctrica junto con los comandos de conmutadores han sido en muchos casos rotos por las actuaciones de consolidación que ha tenido el monasterio. Observamos en la foto como se encuentran los enganches de los cables en las paredes con la ausencia de estos.

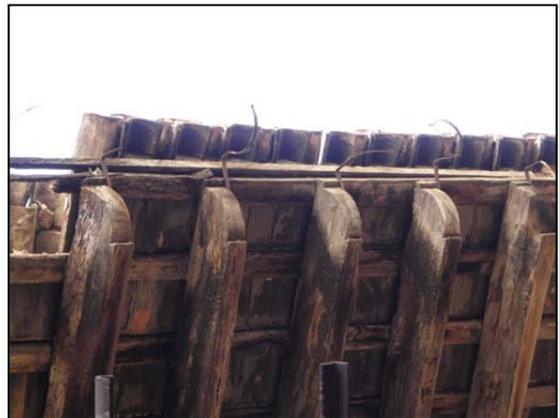
Muchas de las lesiones ocasionadas por la falta de sistemas de instalaciones son debidas a la humedad provocada por la lluvia y el viento por no poseer como por ejemplo de canalón en las fachadas. Se tendría que instalar sistemas de recogidas de agua para evitar problemas, como las humedades

y filtraciones, tanto en la fachada como en el interior del monasterio.
