ESTUDIO HISTORIOGRÁFICO Y CONSTRUCTIVO DE LA ERMITA DEL SALVADOR DE GODELLA

PFG_Grado en arquitectura técnica.

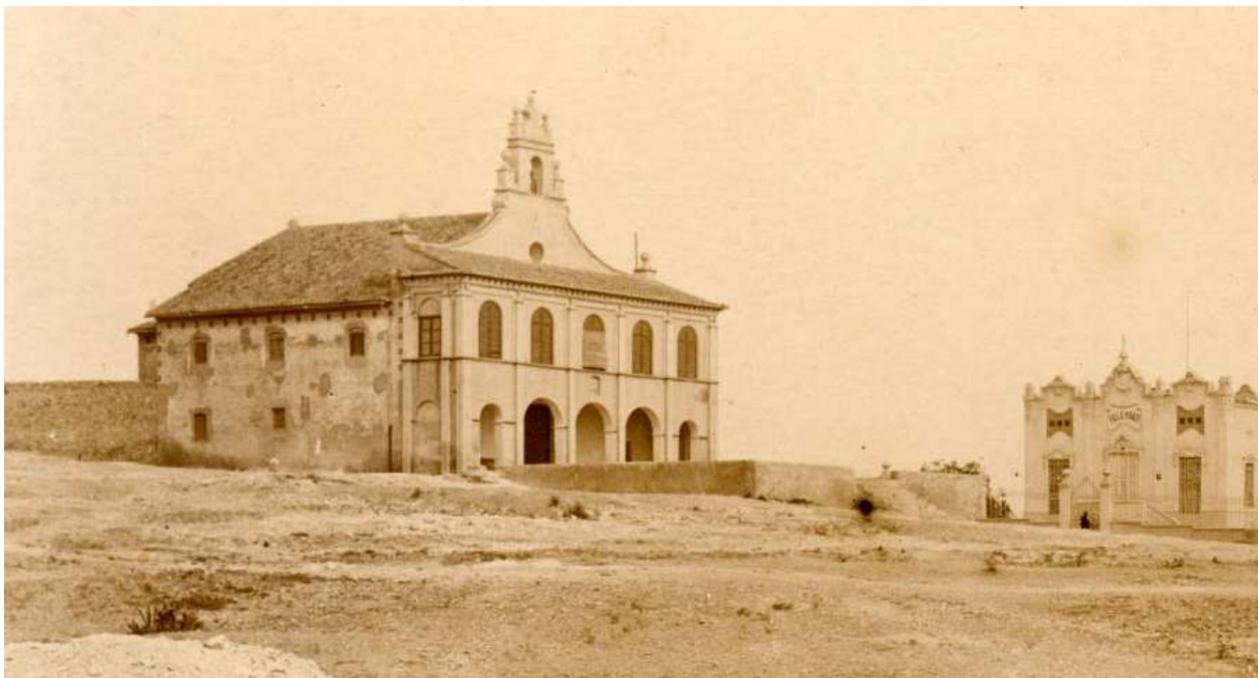
En esta fotografía, una de las primeras que se han encontrado de principios del siglo XX, podemos ver el gran deterioro de las fachadas laterales. Éstas fachadas se han ido restaurando con revestimiento de mortero de cal y pintado, para lavar la cara de la Ermita y sirviendo de protección del muro. Como podemos apreciar en la siguiente fotografía de 1930, donde parece estar recién restaurada.

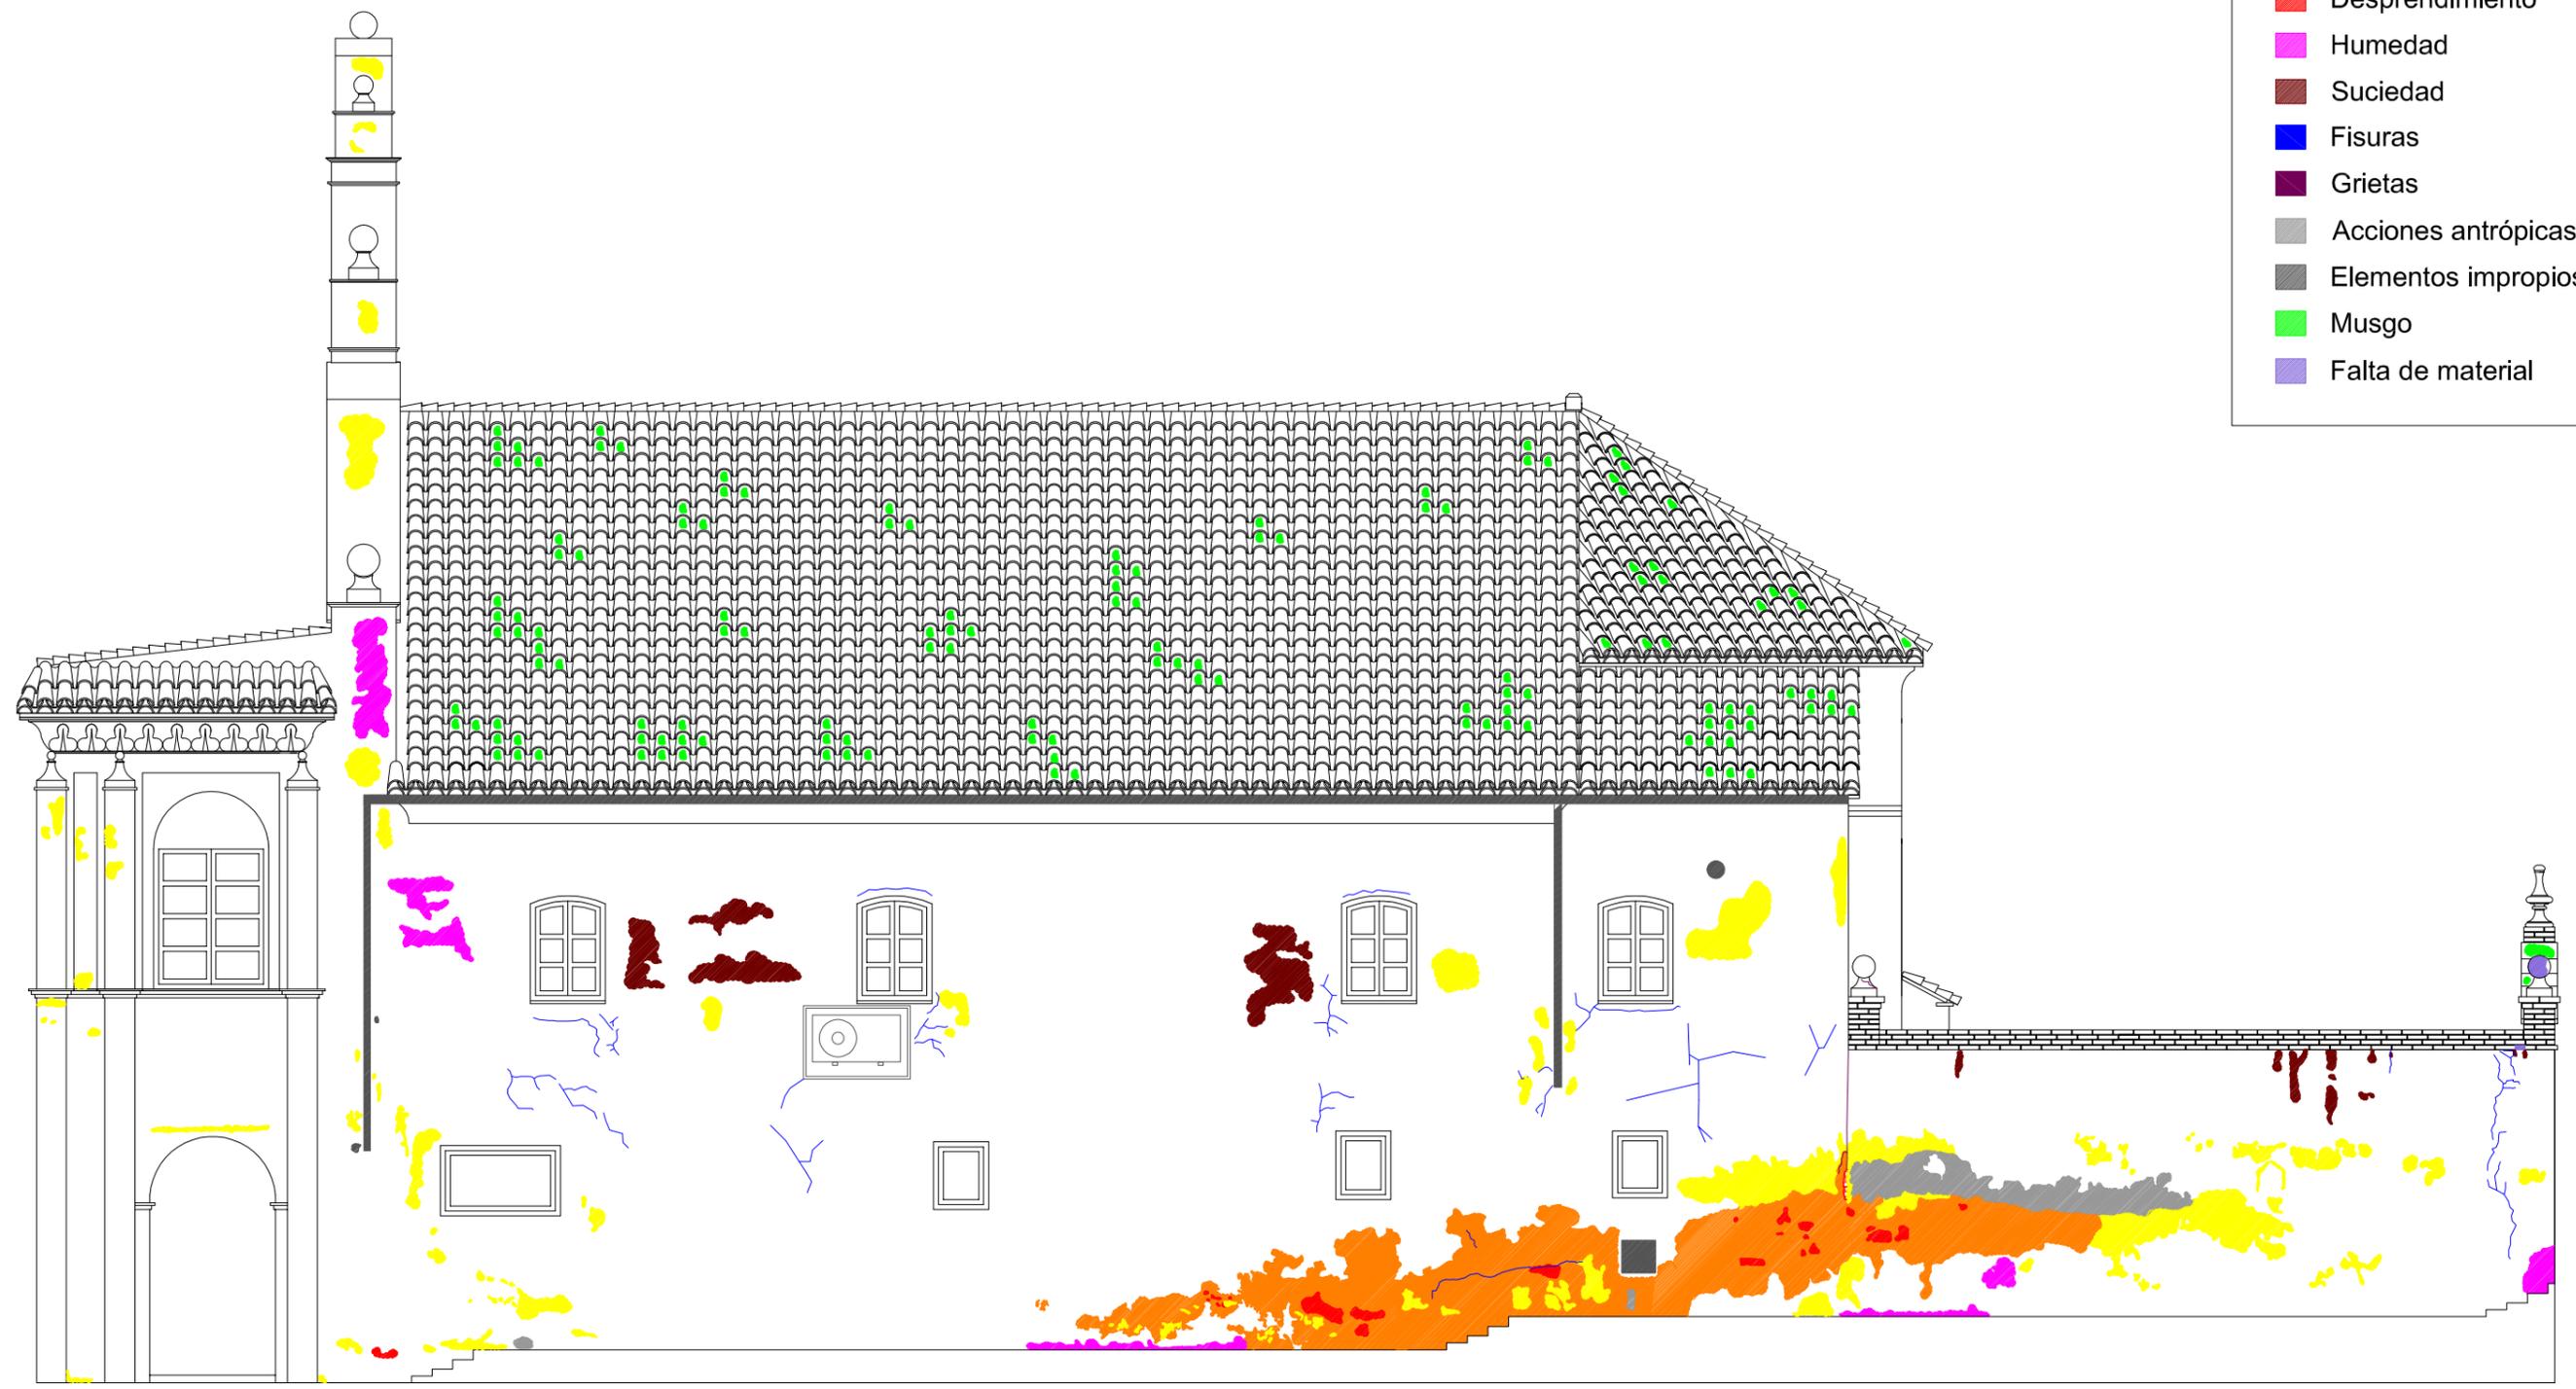
LESIONES FACHADA LATERAL DERECHA

- Exfoliación
- Desconchamiento
- Desprendimiento
- Humedad
- Suciedad
- Ennegrecimiento
- Fisuras
- Grietas
- Acciones antrópicas
- Elementos impropios
- Musgo
- Falta de material

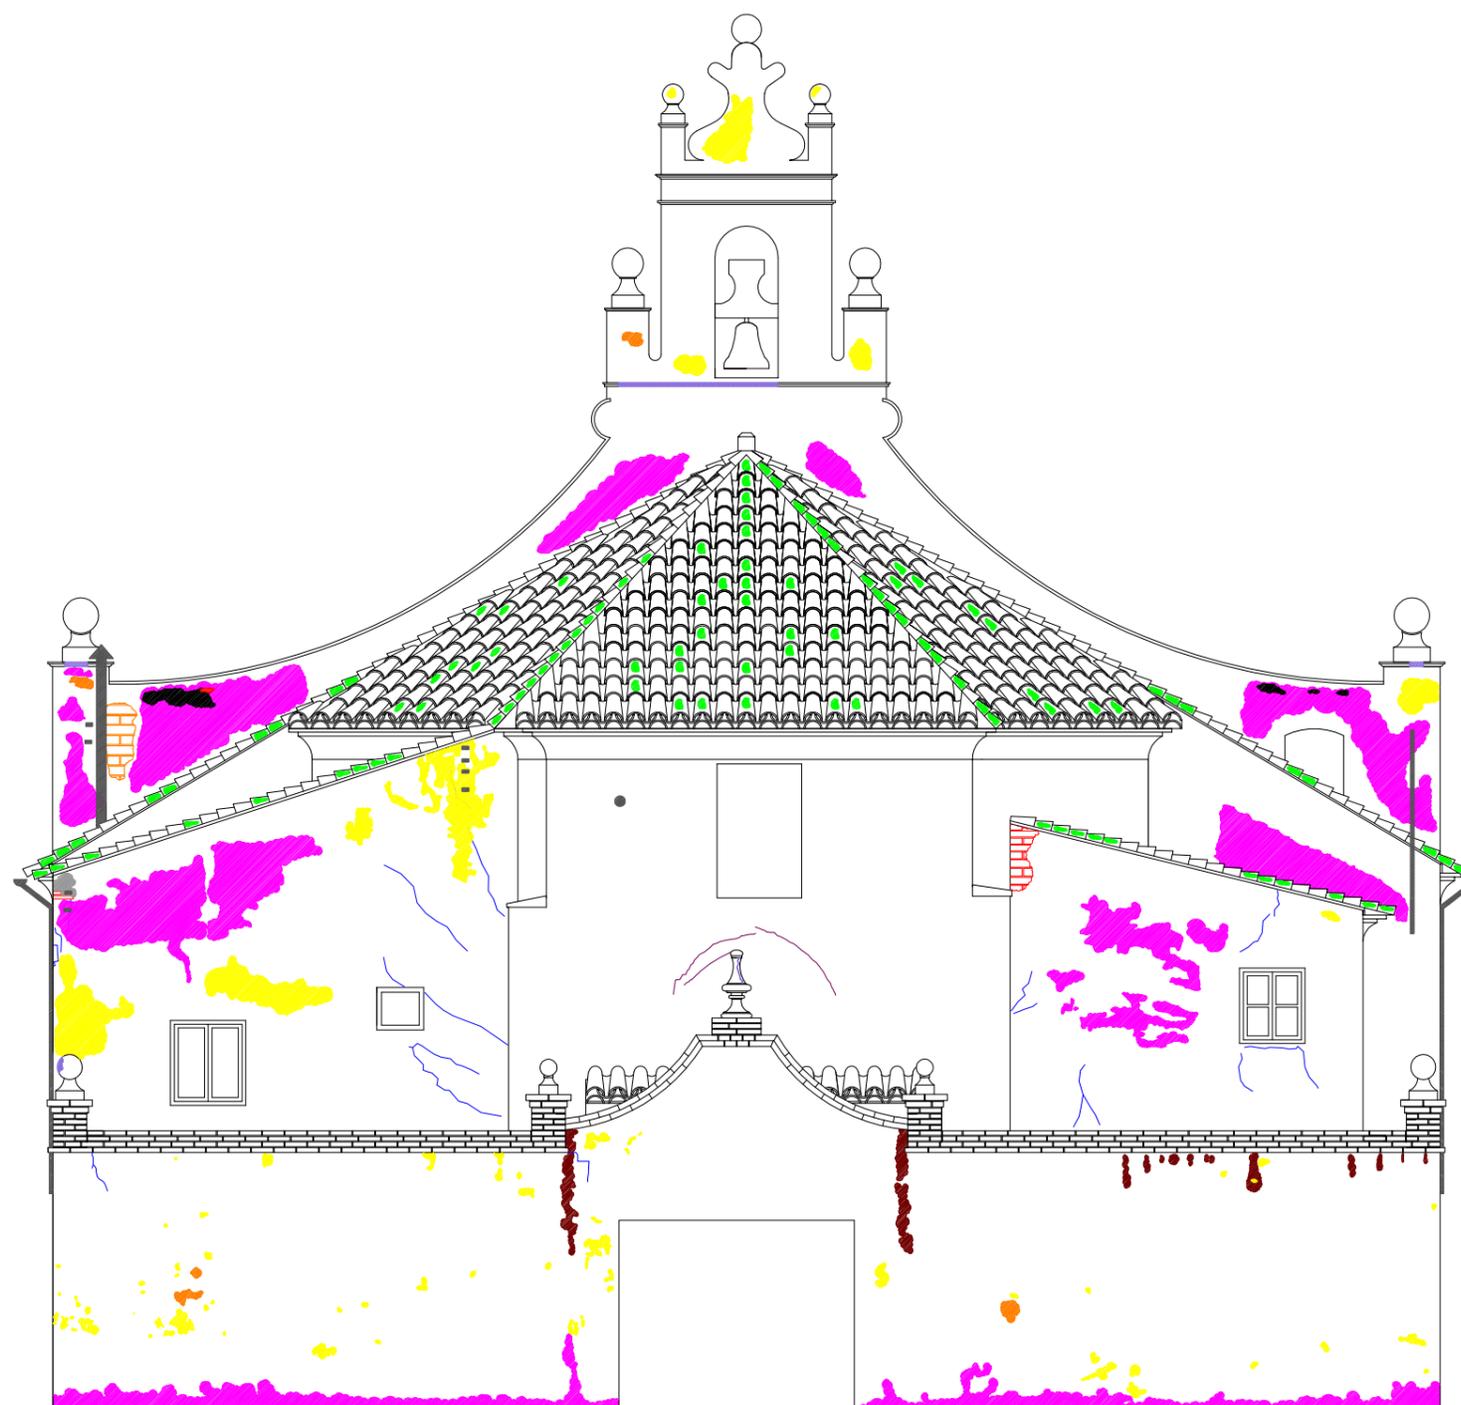
LESIONES FACHADA POSTERIOR

- Exfoliación
- Desconchamiento
- Desprendimiento
- Humedad
- Suciedad
- Fisuras
- Acciones antrópicas
- Elementos impropios
- Musgo
- Falta de material

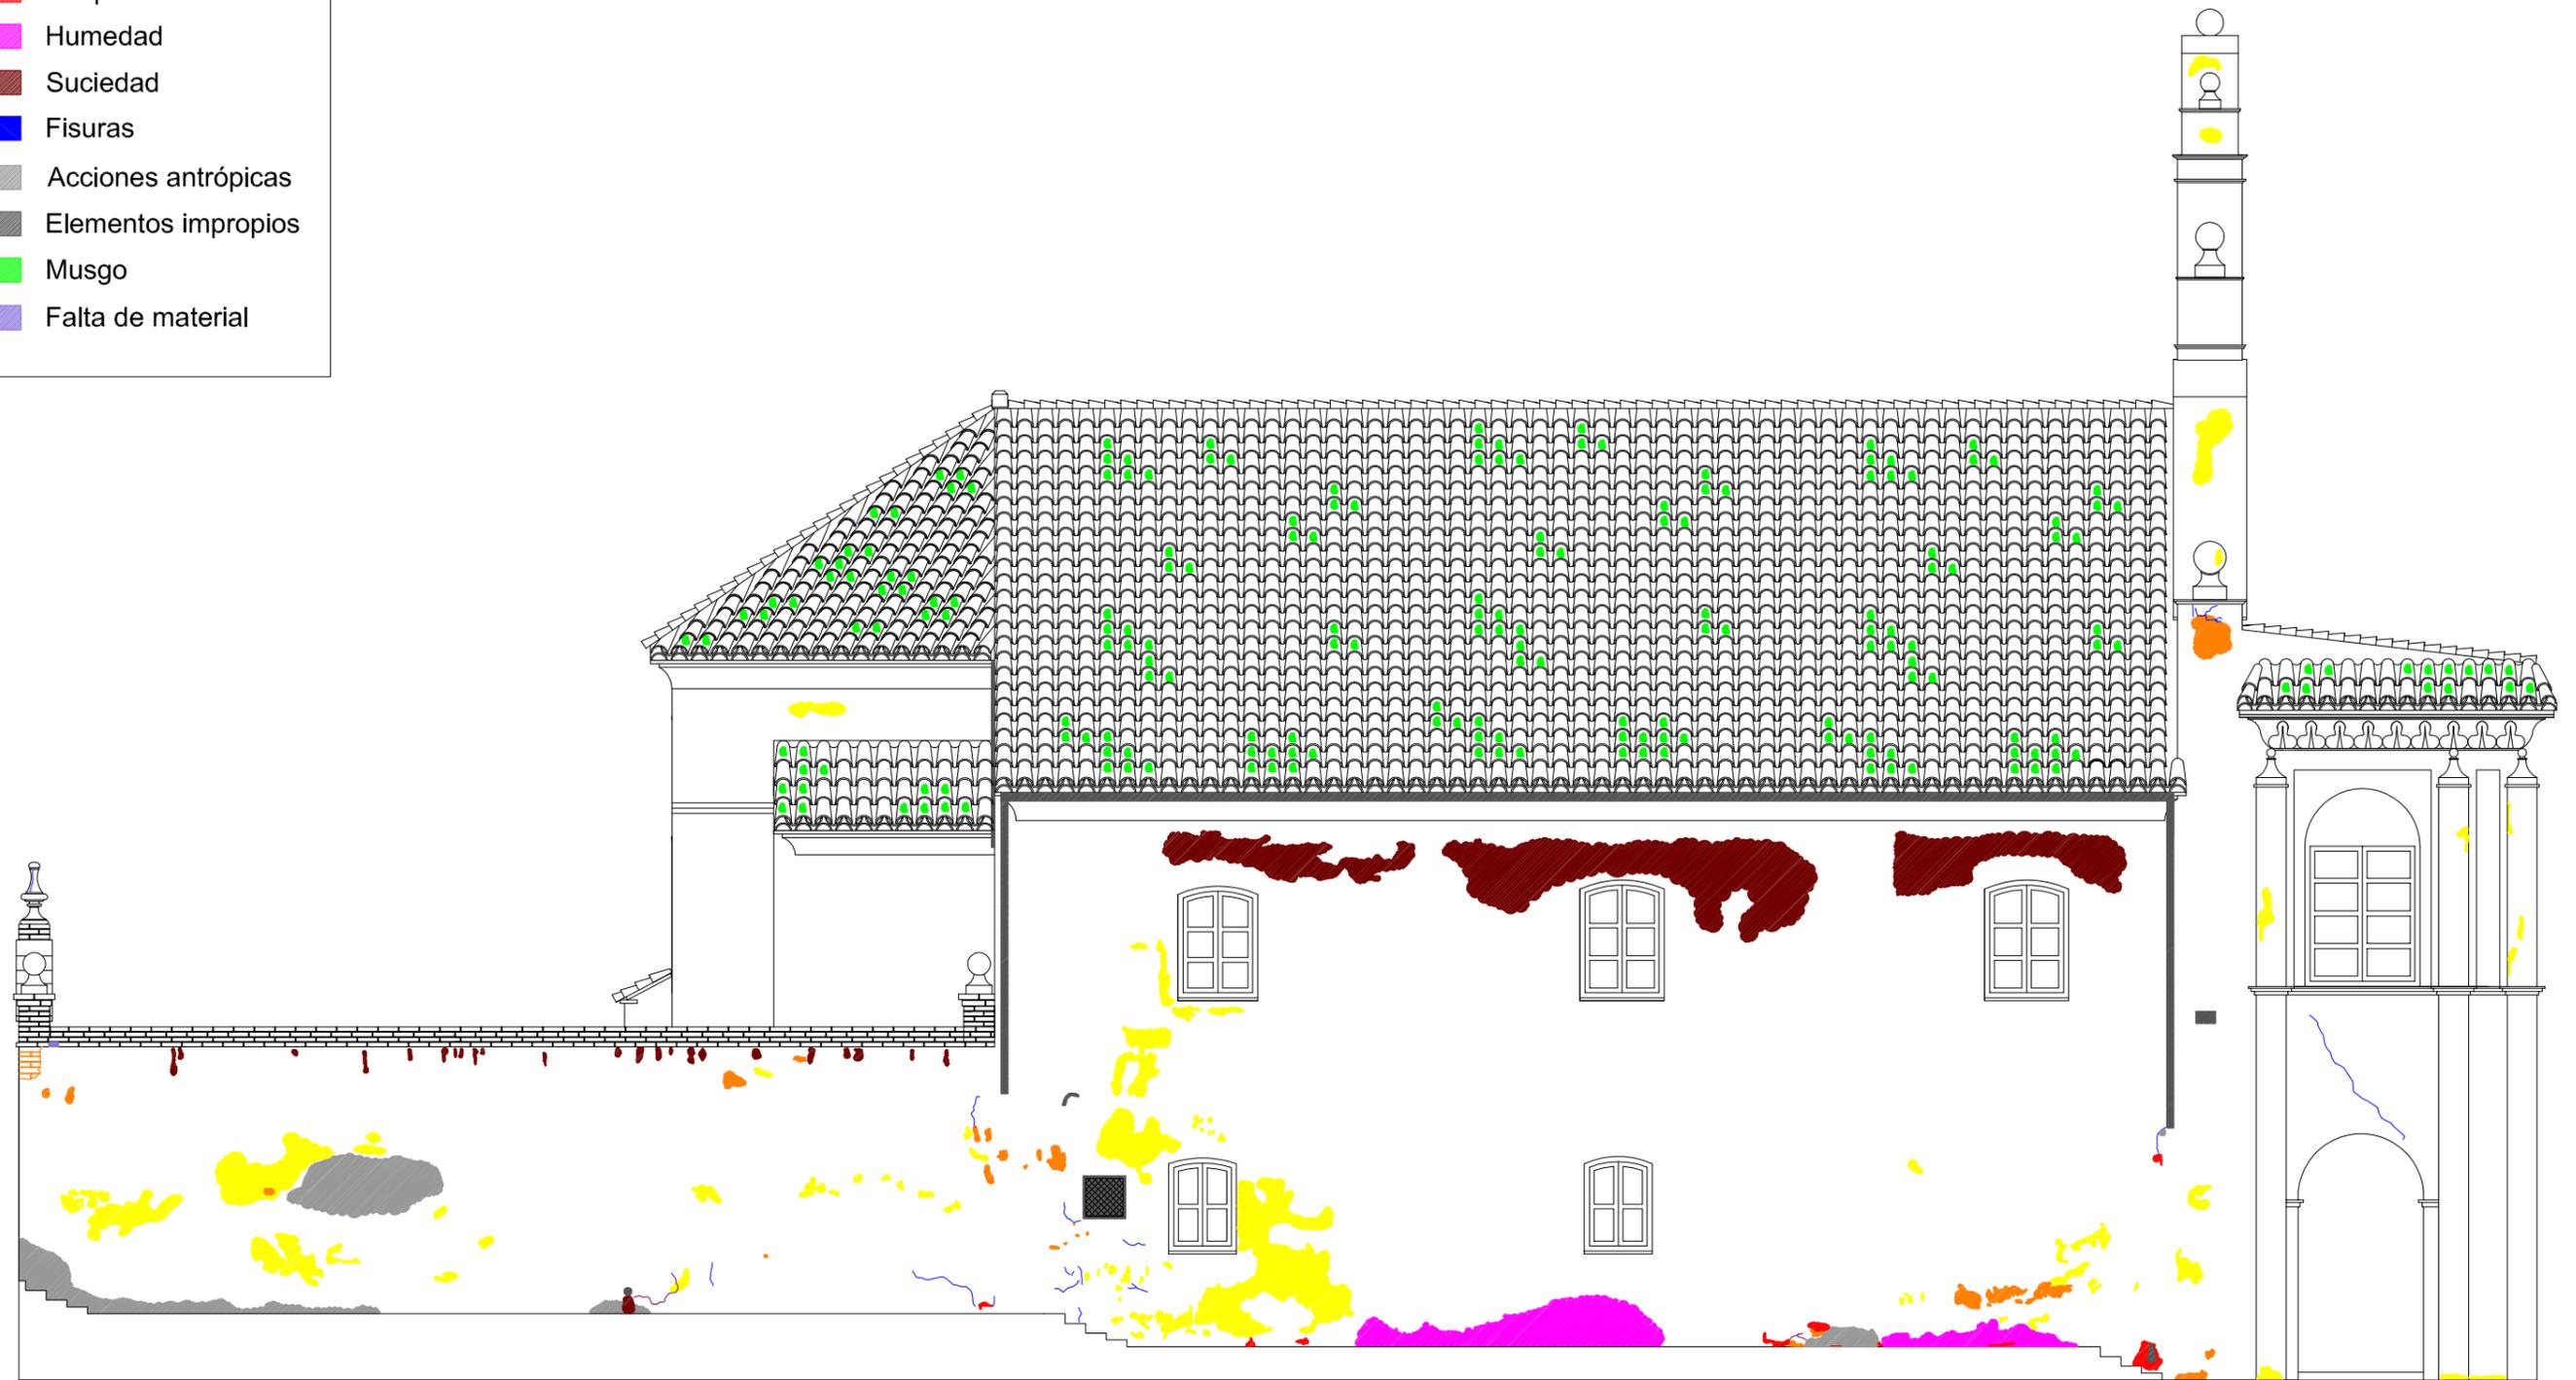
LESIONES FACHADA LATERAL IZQUIERDA

- Exfoliación
- Desprendimiento
- Fisuras
- Elementos impropios
- Musgo
- Falta de material

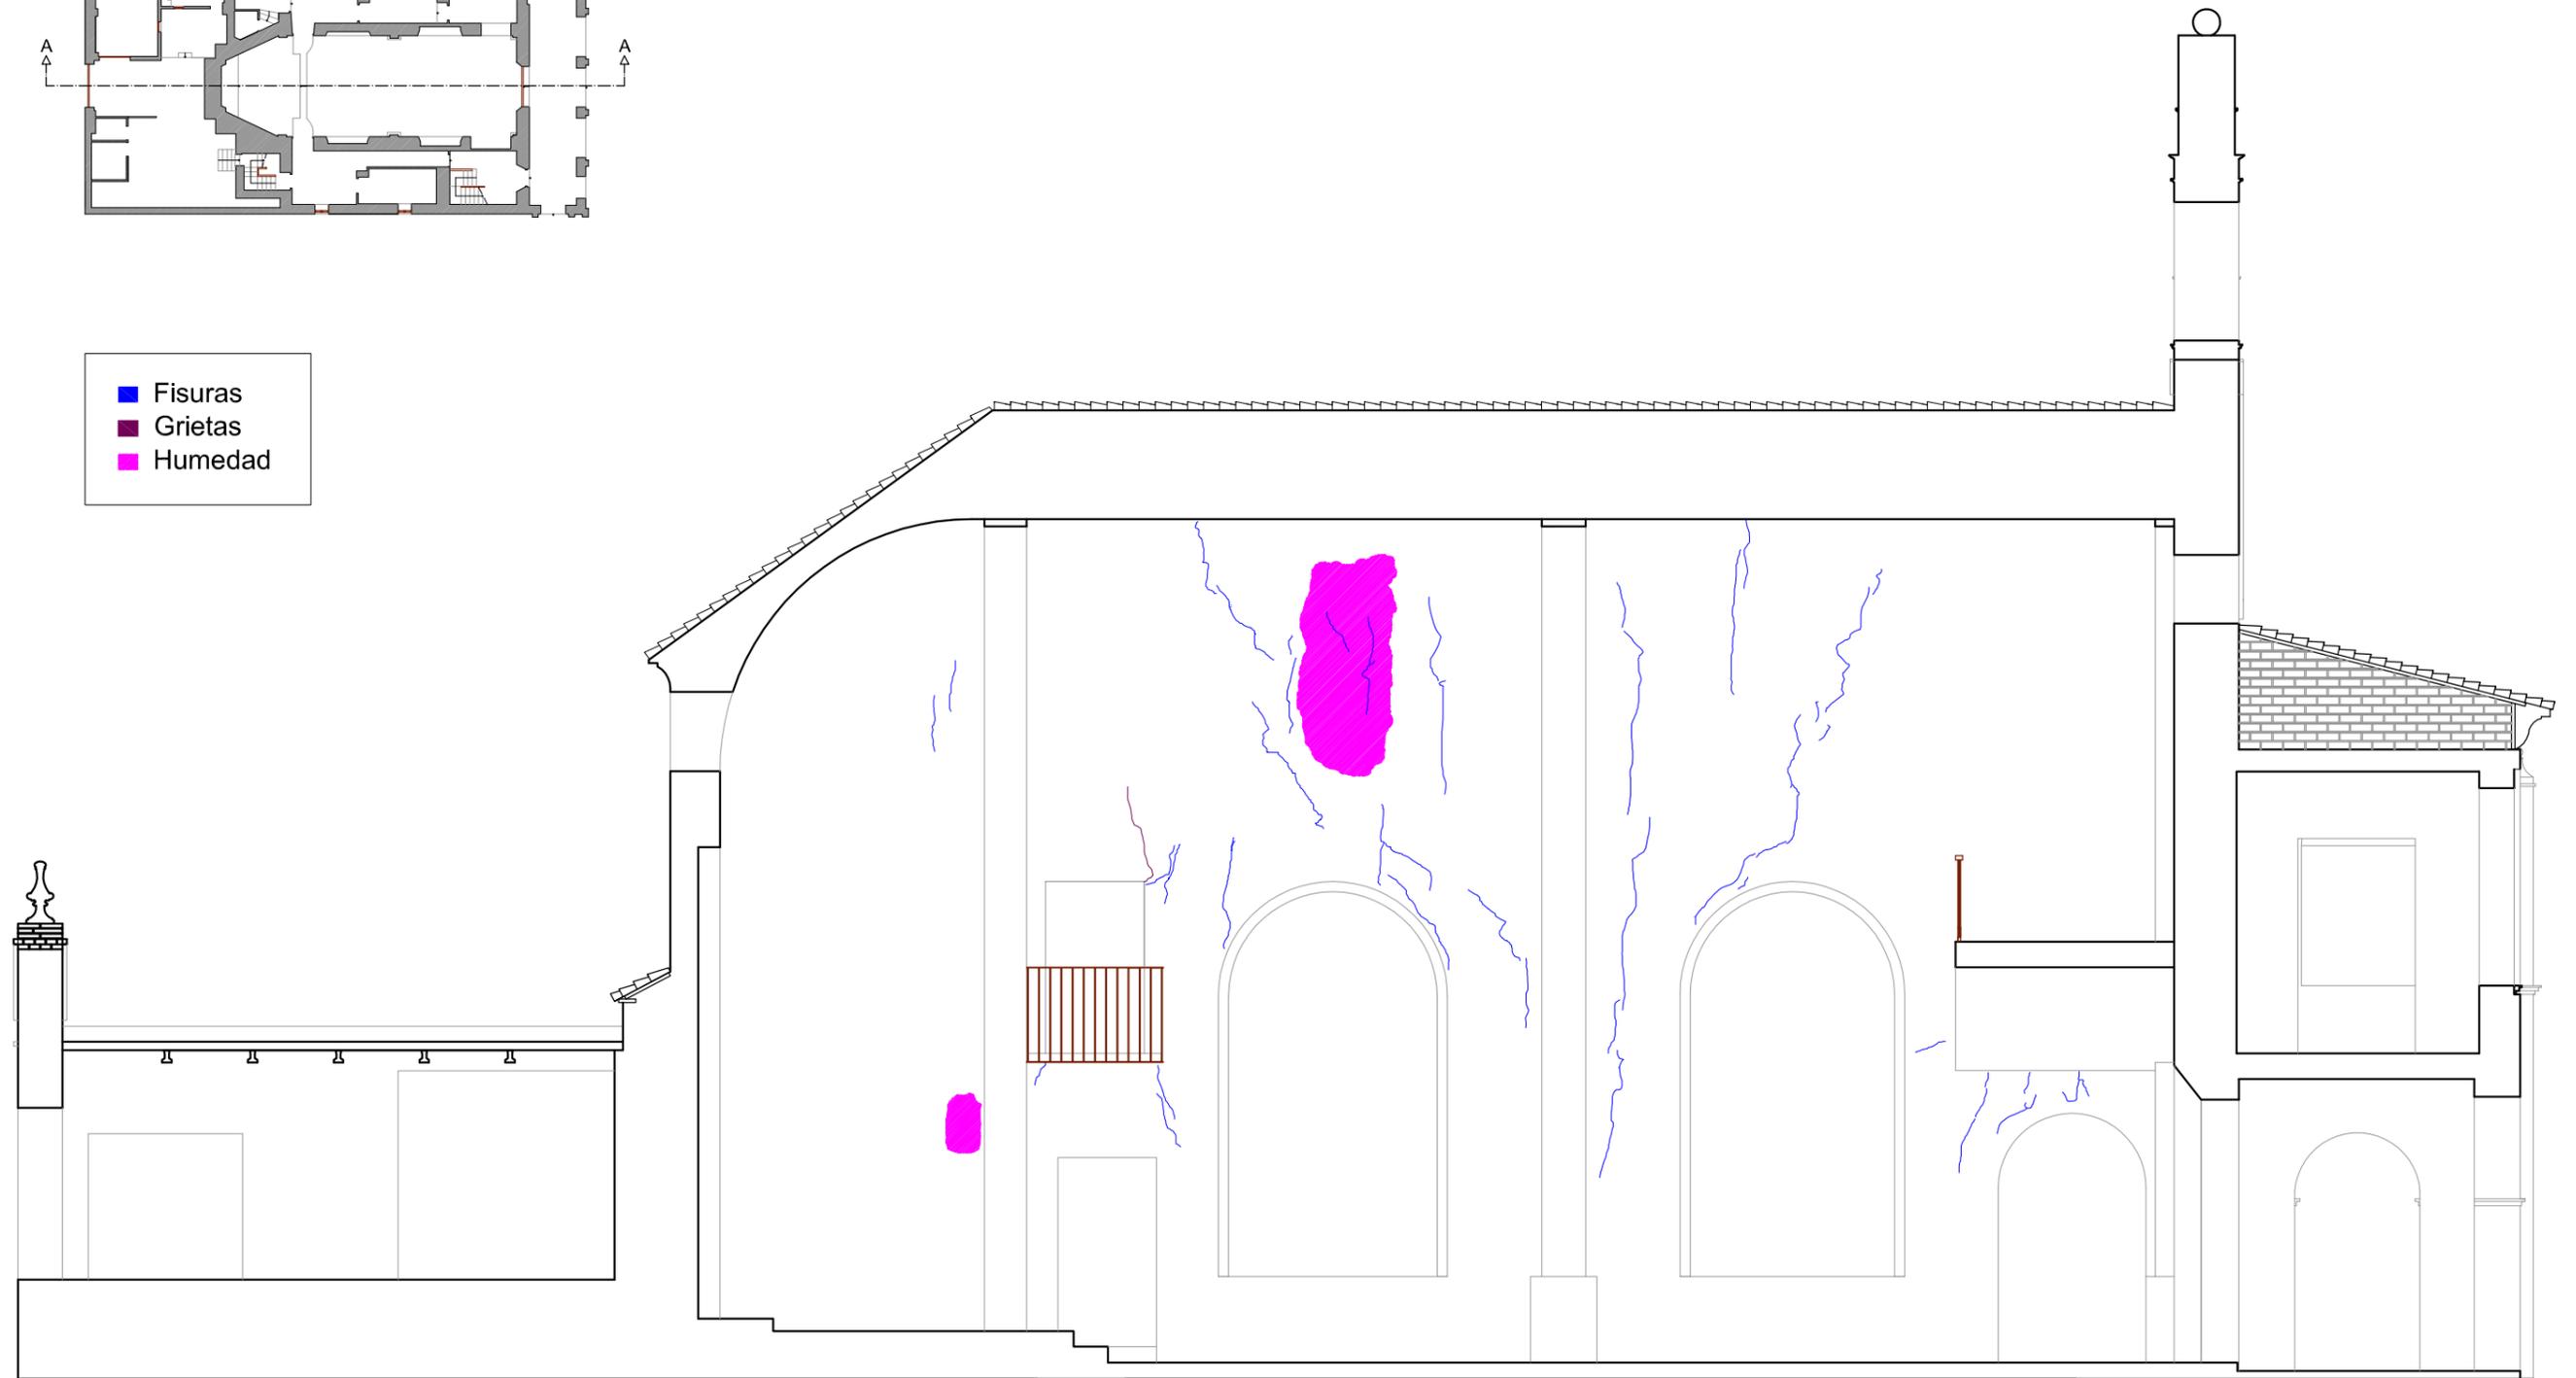
LESIONES SECCIÓN A-A

■ Fisuras
■ Grietas

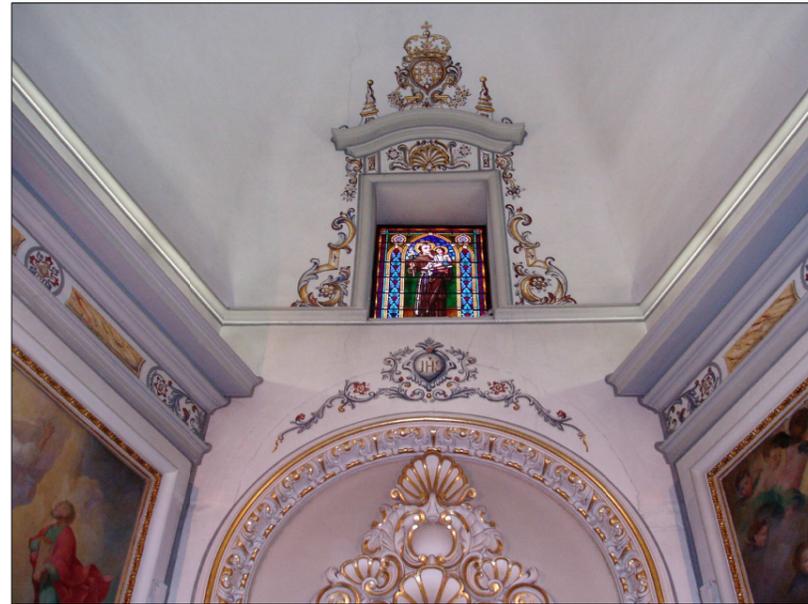
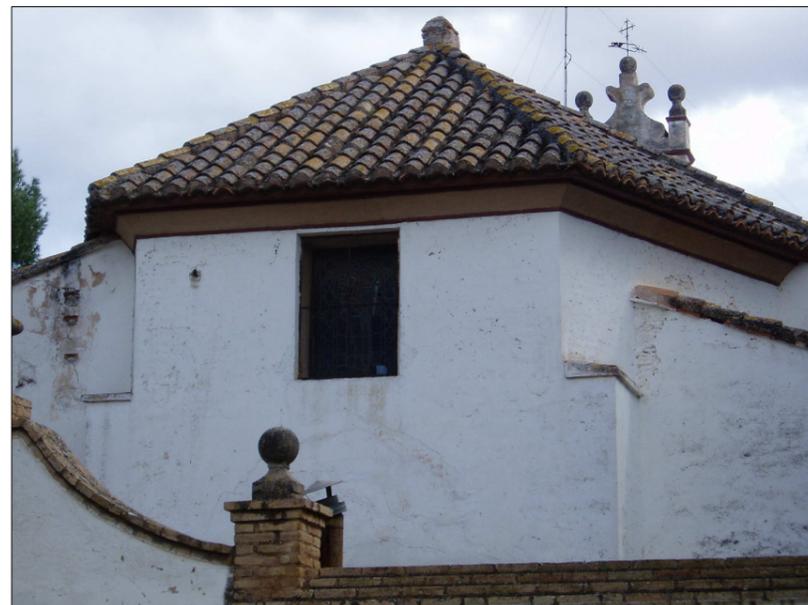
GRIETA ARCO APUNTADO

Descripción: Grieta con forma de arco apuntado que se ve a ambos lados del muro de fachada posterior por encima del arco de medio punto que define el altar.

- Marca de directriz de un arco apuntado anteriormente existente, que se manifiesta en el cambio del material de relleno con el original o bien en el hueco sin rellenar que quedó después de eliminar el arco ocular.
- Marca de la directriz que debería seguir el arco según su forma de trabajo.

Posibles efectos secundarios: Rotura del revestimiento y adornos.

Propuesta de intervención: Explorar si la zona entre el arco de medio punto actual y el apuntado original esta hueca o rellena de algún material diferente al de la construcción del muro, en el caso de que fuese esta la causa de la grieta.

Rellenar con un material similar al de origen para evitar que aparezca de nuevo la grieta y volver a revestir.

Si la grieta se manifiesta como la directriz del arco que trabaja, habría que rellenarla con resinas epoxídicas, que podrían ser de dos componentes ya que estas hacen que el muro trabaje conjuntamente de nuevo.

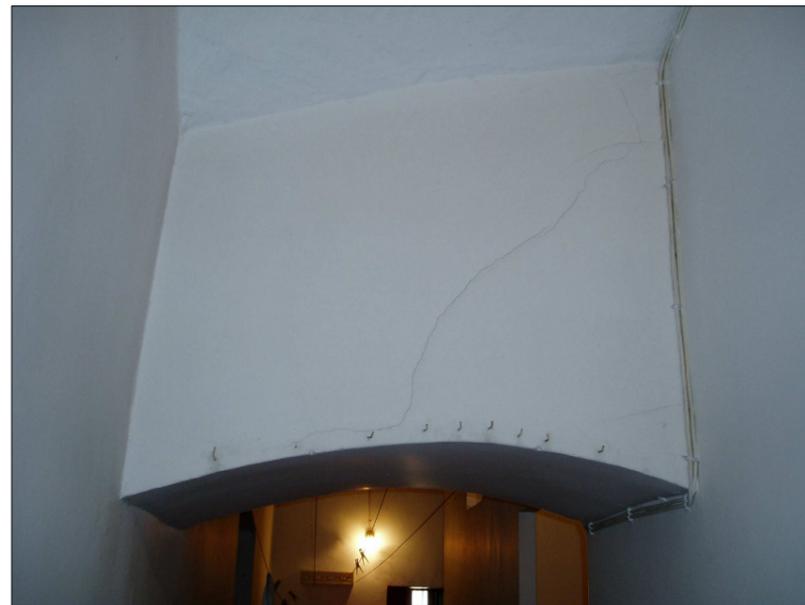
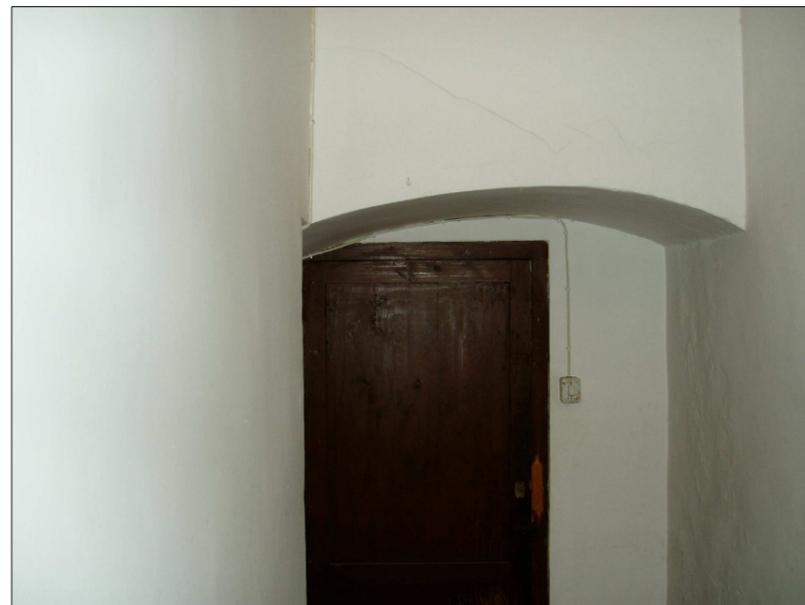
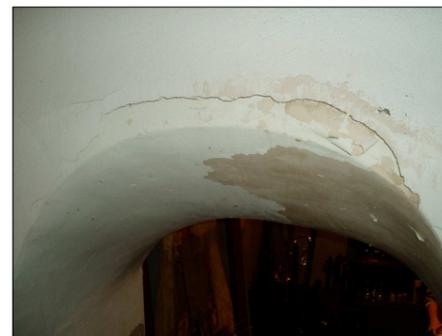
Descripción: Aparecen grietas en forma de arco de descarga arriba de huecos delimitados por arcos.

- El arco se deforma y desciende para buscar las presiones adecuadas y adquirir la forma con la que realmente trabaja.
- Huecos abiertos en los contrafuertes.

Después se rellenaría de nuevo con materiales similares a los originales del muro y por último se revestiría.

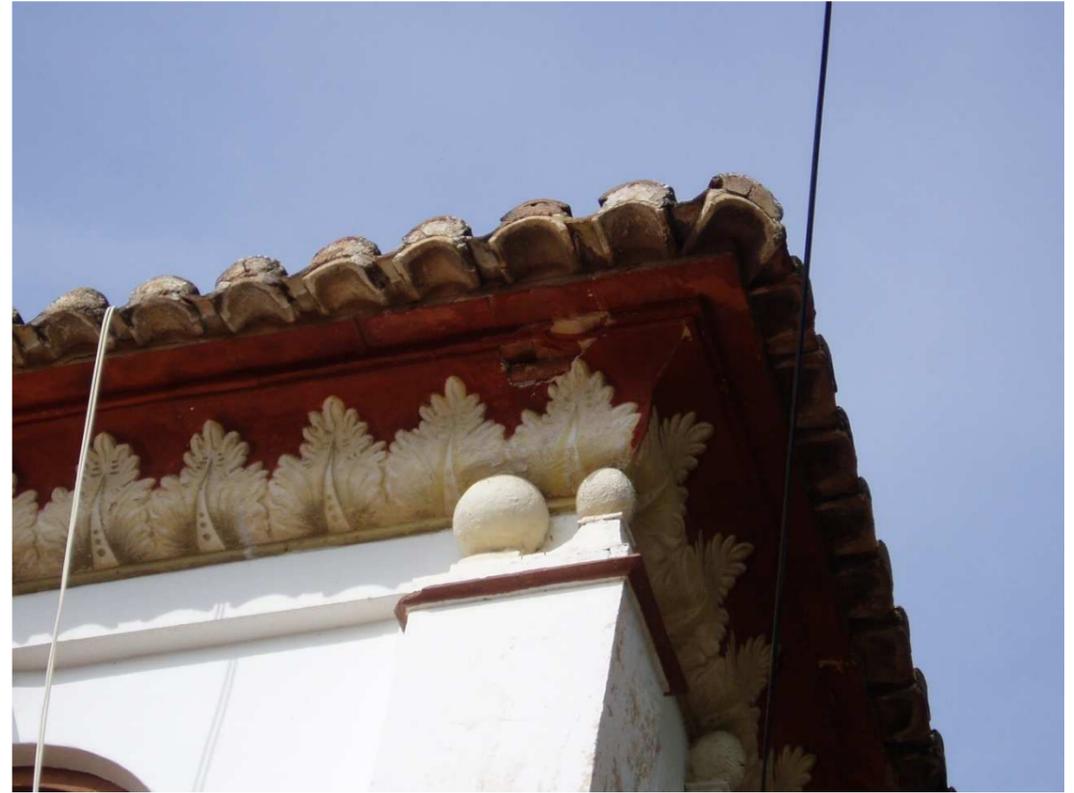
ROTURA DE LA CORNISA

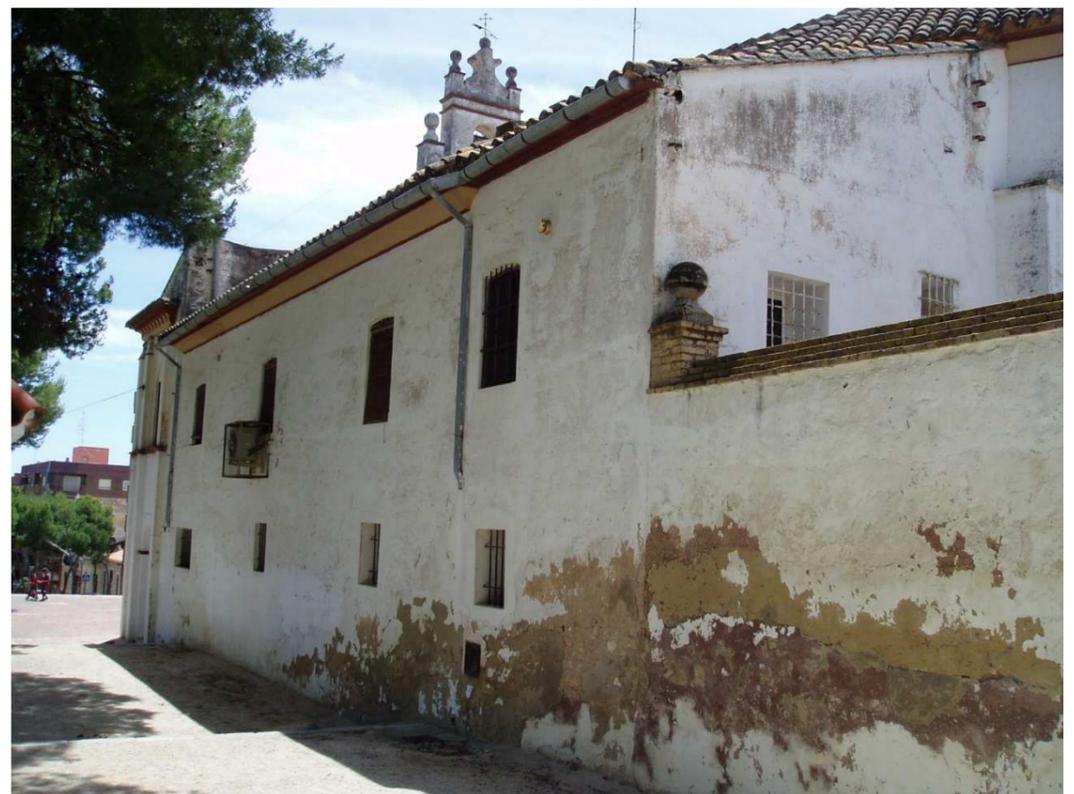
DETERIORO FACHADA LATERAL DERCHA
