El objetivo principal del proyecto, es el estudio de la evolución de la Ermita del Salvador de Godella, tanto histórica como constructiva, así como el análisis del estado actual. De esta forma podremos mantener su esencia y respetar su carácter a la hora de realizar una intervención.

La Ermita del Salvador es uno de los monumentos religiosos más importantes que conserva el municipio. Es una Ermita del siglo XVIII, de estilo barroco, que actualmente se encuentra abierta al culto como parroquia.

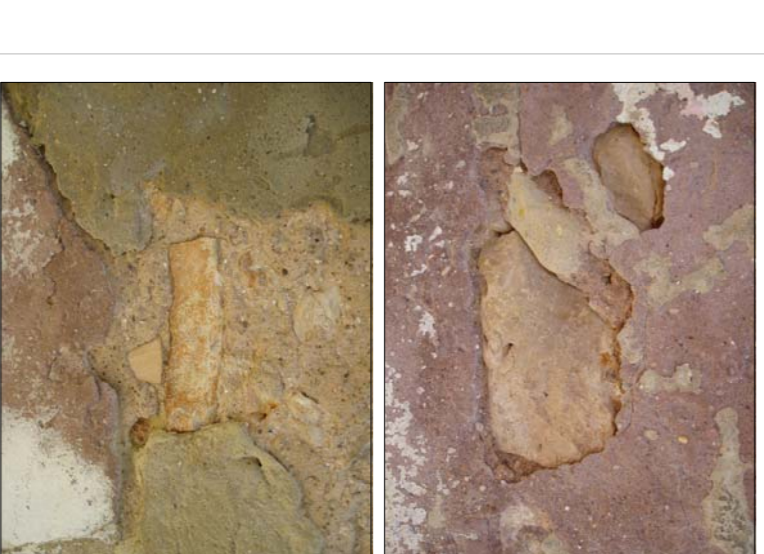
DESCONCHADOS Y DESPRENDIMIENTOS DEL MURO

Descripción: Amplios desconchados de la capa superficial de revestimiento del muro llegando a desprendimientos puntuales del propio muro.

- El material del muro se está disgregando a causa de que la humedad del terreno asciende por capilaridad y afecta a la fina capa exterior arenizadísima.
- Mampostería en contacto directo con la tierra.
- Ausencia de barrera horizontal impermeable.

Formación de eflorescencias salinas.

Propuesta de intervención: Buscar el punto del muro hasta el que ha llegado la arenización retirando todo el material disgregado.

Después se rellenaría de nuevo con materiales similares a los originales del muro y por último se revestiría.

También habría que evitar la humedad por capilaridad del muro, mediante sistemas de drenaje o creando barreras impermeables, para mantener en todo momento el agua alejada de la base del ceramamiento.
