ESTUDIO CROMÁTICO DEL DESGASTE SUFRIDO POR EL PAVIMENTO DE LOS BALCONES DE LA REAL BASÍLICA DE LA VIRGEN DE LOS DESAMPARADOS DE VALENCIA Y DE SU PROCESO DE LIMPIEZA Y CONSOLIDACIÓN

RESUMEN: *El presente trabajo tiene por objeto cuantificar el desgaste cromático sufrido por el pavimento cerámico de los balcones de la nave central de la Basílica de la Virgen de los Desamparados de Valencia, debido a su uso; así como, los cambios cromáticos experimentados tras su limpieza y consolidación.*

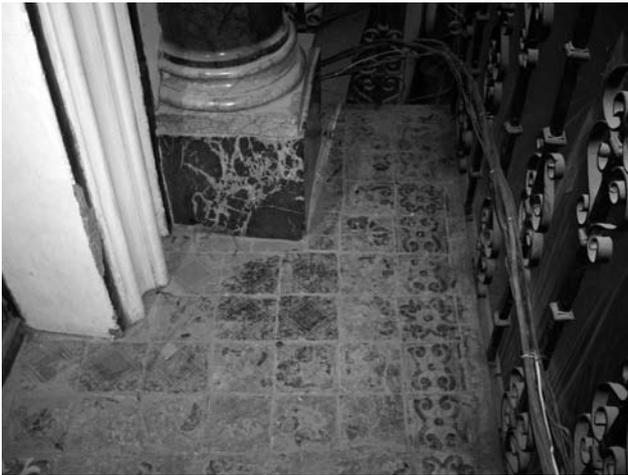
Figura 1. Estado inicial de la balconada nº 2 tras la primera limpieza

Los tratamientos conservativos, de estos emblemáticos pavimentos, comenzaron con la eliminación de la capa superficial de polvo y suciedades diversas adheridas a lo largo del tiempo, procediendo inicialmente mediante sistemas mecánicos de aspiración y vaporización, que facilitaron los estudios del estado de conservación.

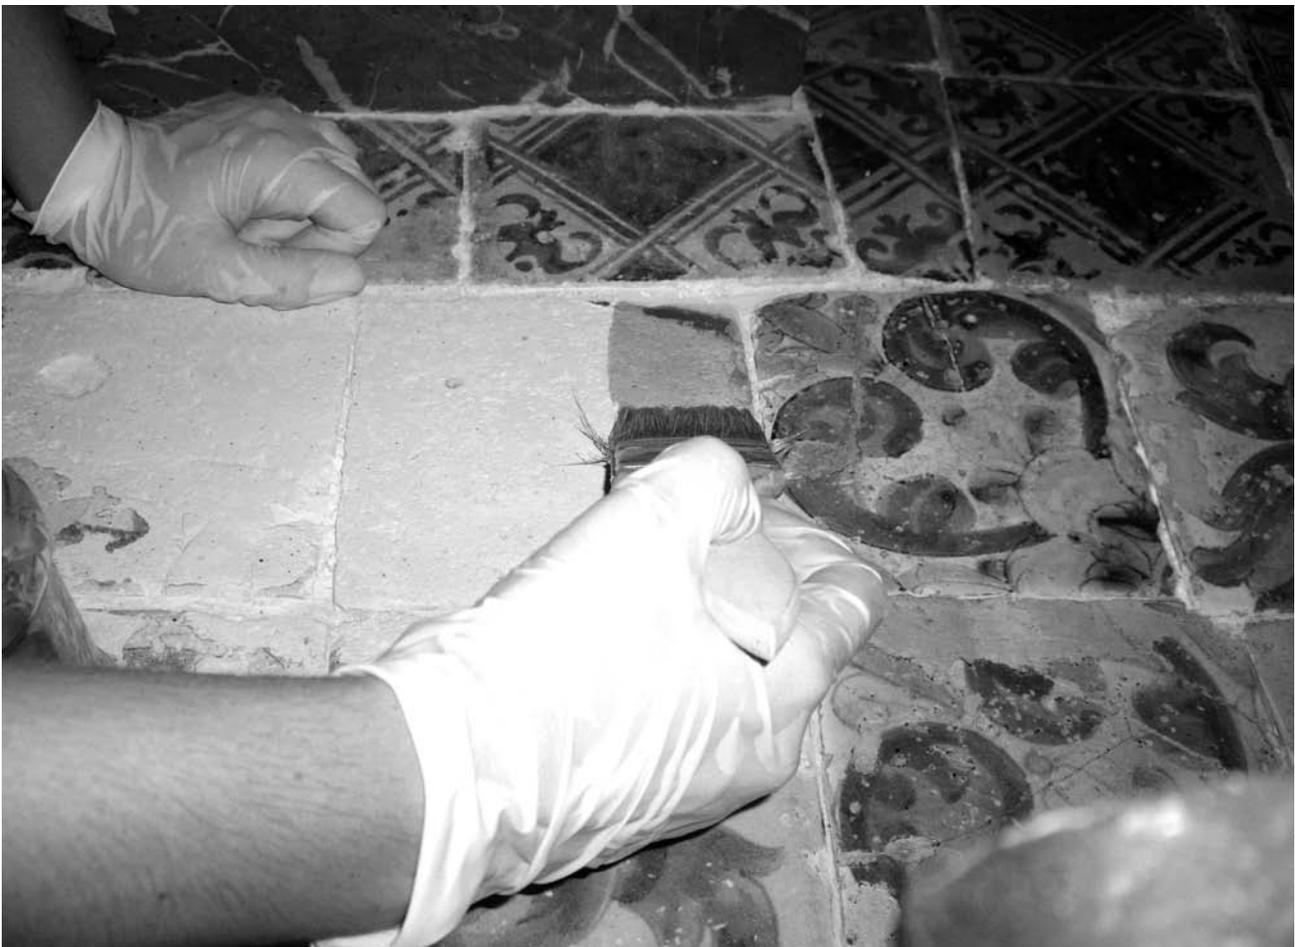
Las características de porosidad de la superficie bizcochada, la evidente laminación parcial de la superficie vítrea, así como, la problemática añadida por del levantamiento parcial del perímetro circundante de las lagunas bizcochadas denotaba un precario estado de conservación de los pavimentos. Debido a estos hechos se procedió a aplicar un tratamiento preventivo de consolidación, con el fin de paralizar su inevitable deterioro y así garantizar la correcta conservación de su superficie.

Figura 3. Tratamiento de consolidación por impregnación

Ésta, se realizó en dos fases. La primera de ellas, consistió en la fijación de las zonas vítreas más dañadas y susceptibles de pérdida, aplicando el producto consolidante mediante inyección de una resina acrílica termoplástica Paraloid B-72® al 10% en acetona. La segunda fase del tratamiento se realizó mediante impregnación, tanto de las zonas bizcochadas que presentaban un elevado estado de pulverulencia, como de las zonas vítreas circundantes a las lagunas. Para las primeras, se aplicó el citado consolidante de resina al 5 %, y para las perimetrales al 15 %.

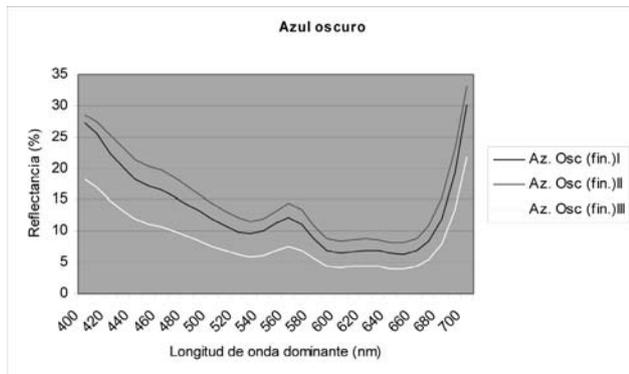
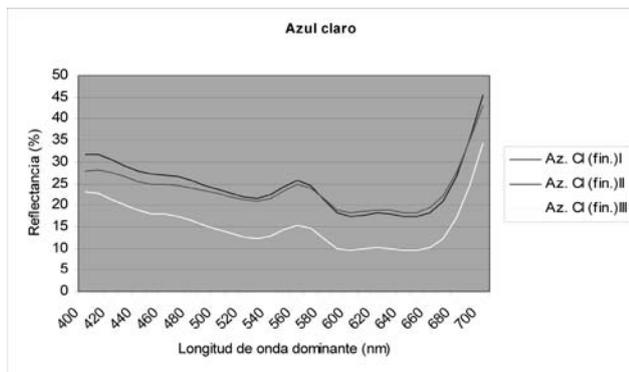
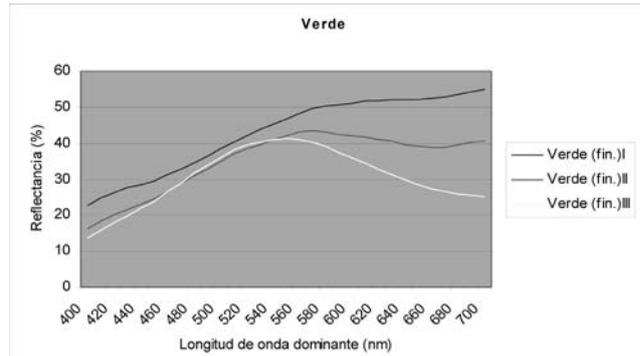
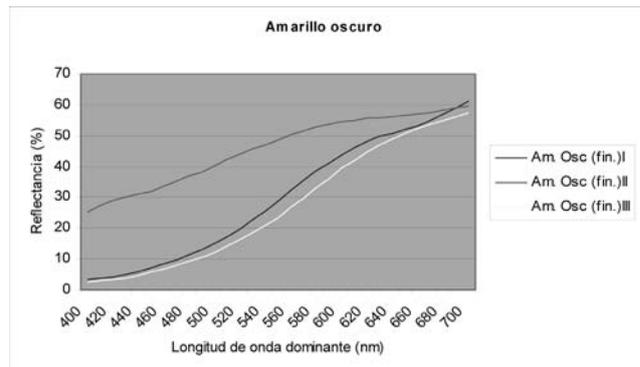
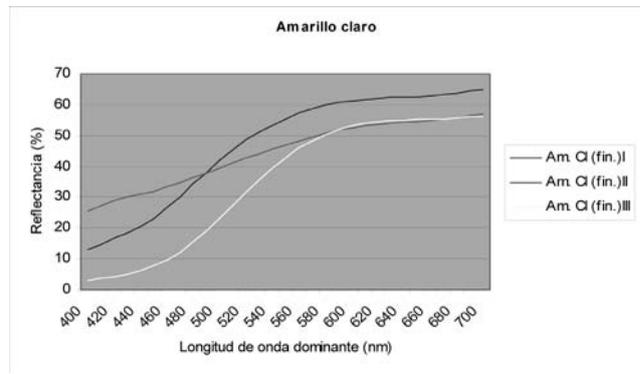
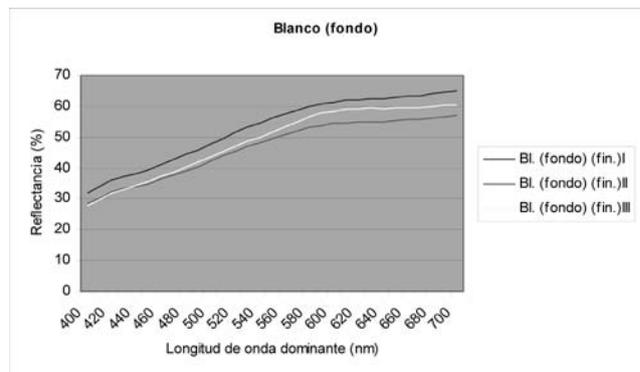
Conforme aumenta el desgaste los colores se vuelven más claros (ΔL^* de 2 a 11), no variando prácticamente el croma, salvo en el *amarillo claro*, que si experimenta un notable descenso de este parámetro ($\Delta C^*=-21$). Con respecto a los cambios en el croma destacar los valores considerablemente más bajos de los *amarillos* del azulejo 2 (desgaste medio) ($C=18$ en lugar de 50), posiblemente atribuibles a el uso en dicho azulejo de un amarillo menos cromático que el empleado en el resto. Tonalmente los únicos colores que varían con el desgaste son el verde, que pierde verde (amarillea) considerablemente $\Delta h=53^\circ$, y los amarillos, que también amarillean (pierden rojo) ($\Delta h \approx 5$).

Como cabía esperar conforme aumenta el desgaste los colores se vuelven más claros, no variando prácticamente su cromatismo. Solo en el caso del amarillo claro si se aprecia un notable descenso de este parámetro. Tonalmente solo varían el verde y los amarillos, que se amarillean, especialmente el primero.

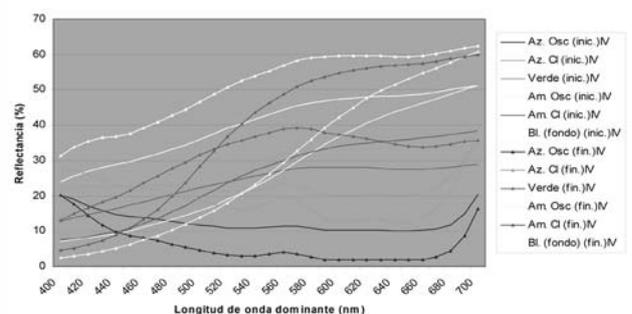
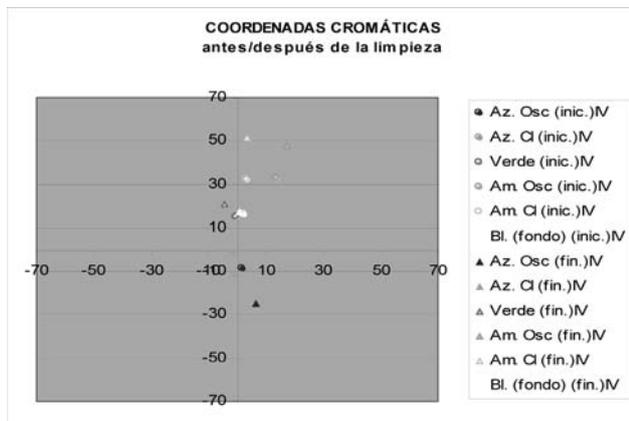
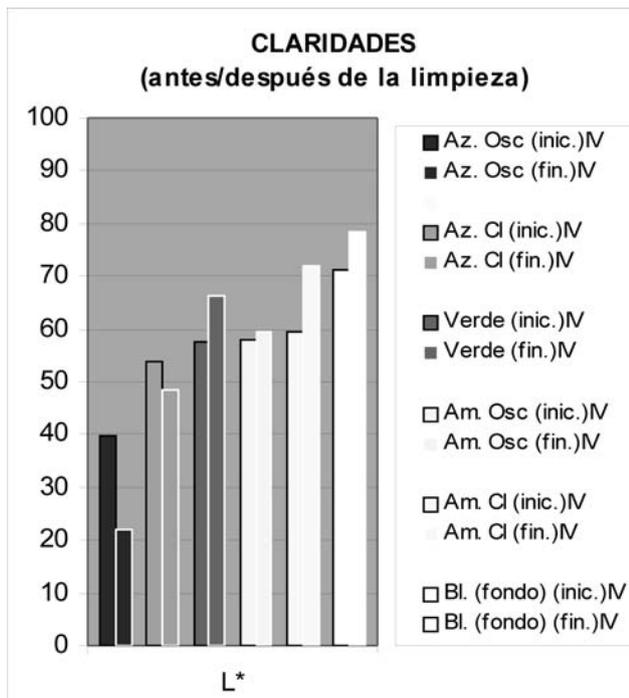
Como era de esperar, se trata del azulejo que mayores cambios ha experimentado, al ser el más sucio.

El blanco sigue siendo el que menos cambia, si bien el cambio es superior a lo ocurrido en los otros azulejos ($\Delta E^* = 8$). Los que mayor cambio sufren son el azul oscuro y el amarillo claro ($\Delta E^* = 25$ y 23), seguidos por el amarillo oscuro ($\Delta E^* = 16$). El azul claro y verde se quedan a mitad camino ($\Delta E^* = 11$)

Claridad Todos los colores se aclaran, excepto los azules que oscurecen.

El mayor cambio lo sufre el azul oscuro ($\Delta L^* = -18$), siendo el amarillo oscuro el que menos cambia ($\Delta L^* = 2$), el resto cambian entorno a 8 unidades.

Croma Todos aumentan de croma, si bien el cambio del blanco es despreciable ($\Delta C^* = 1$). Excepto el verde que cambia 6 unidades y el azul claro que varía en 10 unidades, el resto experimentan una variación considerable (entorno a las 18 unidades).

Tono Tonalmente el que más cambia es el azul claro ($\Delta h^\circ = 29$), que se hace más azul (menos verdoso). El verde y el amarillo claro se vuelven más amarillos, especialmente el verde ($\Delta h^\circ = 12$ y 3 respectivamente) mientras el amarillo oscuro y el azul oscuro enrojecen mínimamente ($\Delta h^\circ = 2$).

La suciedad eliminada con la limpieza era de color grisáceo ligeramente amarillento. Por lo tanto tras ella contamos con colores más luminosos (algo más claros, excepto el azul oscuro, y más saturados) y con un notable cambio tonal en el azul claro, que se hace más azul, y un ligero amarilleamiento del verde.

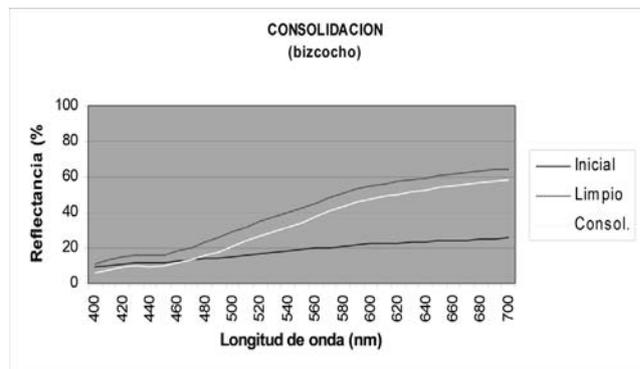
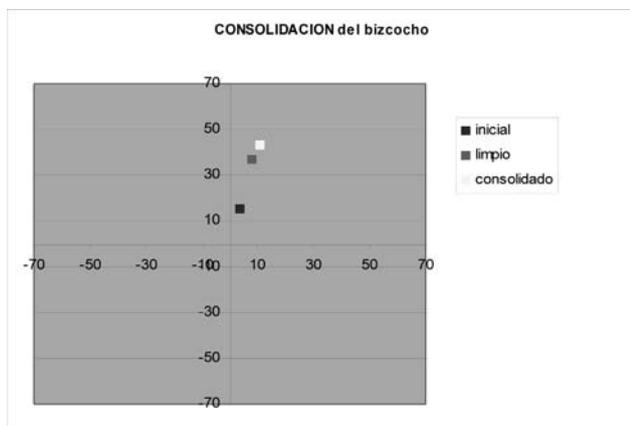
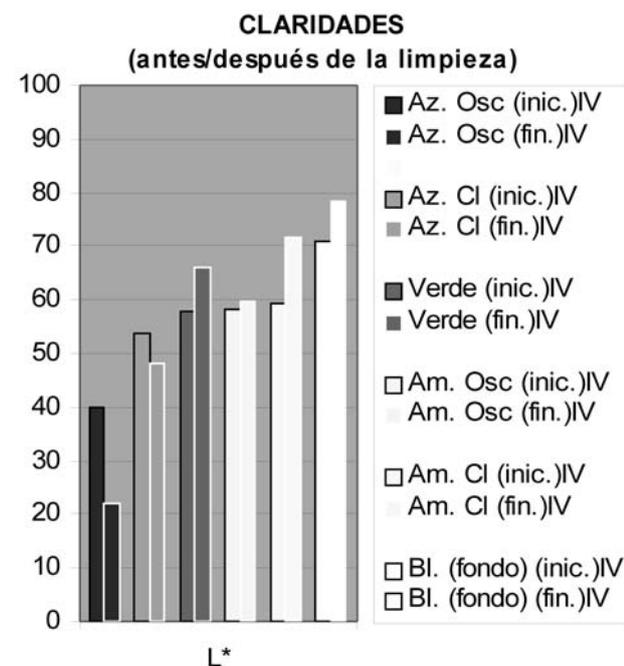
Tras la limpieza el color del bizcocho éste se aclara considerablemente ($\Delta L^*=21$) a la vez que gana en cromatismo ($\Delta C^*=22$), se hace más amarillo. Lo que no se produce es variación tonal. Tras la consolidación se aprecia un ligero oscurecimiento ($\Delta L^*=-6$), y se hace un poco más amarillo al volver a incrementarse el cromatismo ($\Delta C^*=6$)

El tratamiento consolidante provoca sobre el bizcocho limpio una ligera saturación del color unido a un también leve oscurecimiento.
