# CONSERVAR EL PASADO. ACTUACIONES *IN SITU* EN YACIMIENTOS ARQUEOLÓGICOS

Begoña Carrascosa Moliner y Montserrat Lastras Pérez  
Instituto Universitario de Restauración del Patrimonio de la Universidad Politécnica de Valencia  
Taller de materiales arqueológicos y etnográficos

## TITLE: *Conserving the past. In-situ action at archaeological sites*

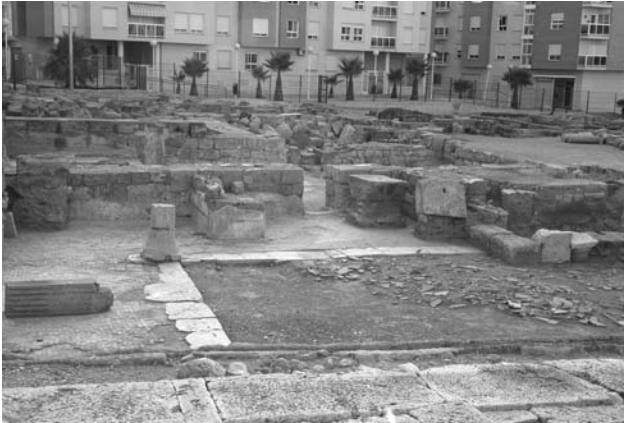
Esta excavación se caracteriza por estar situada en la misma ciudad y de momento, aunque en estudio, sin ningún tipo de protección de tipo arquitectónico (figura 1). El hecho de ser una excavación visitable y estar situada al aire libre, sin protección alguna, hace que esté expuesta a la acción antrópica del hombre y a todo tipo de inclemencias atmosféricas, presentando un nivel de contaminación importante en contraste con el yacimiento de La Blanca, que expondremos más adelante.

Figura 1 : Vista parcial del yacimiento romano de las Termas de Lliria

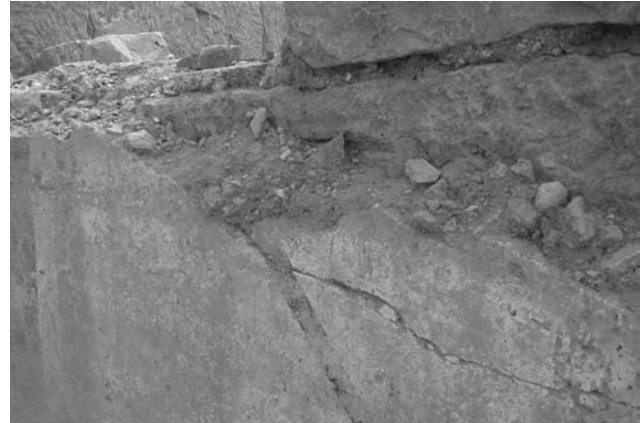
Figura 2 : Detalle del estado inicial de las estructuras con acumulación

En su superficie se evidenciaban suciedades generalizadas de tierra y barro (figura 2), así como manchas producidas por colonias de mohos. También la presencia de sales solubles era patente, las cuales, fueron aflorando a la superficie, al igual que sales insolubles, que a lo largo de los años formaron una película de gran dureza, compactada y adherida a la superficie de las estructuras. Destacando en este apartado de patologías los derrumbes provocados por la climatología y la acción del hombre en sus visitas al yacimiento (figura 3).

de varios ensayos se seleccionó un mortero natural a base de cal y arena (1:3) siendo el vehículo agua al 10% en resina de tipo acrílico. La primera actuación efectuada fue la eliminación manual de las acumulaciones de depósitos terrosos con el fin de preparar las superficies para la consolidación de morteros y colocación de rebordes de protección.

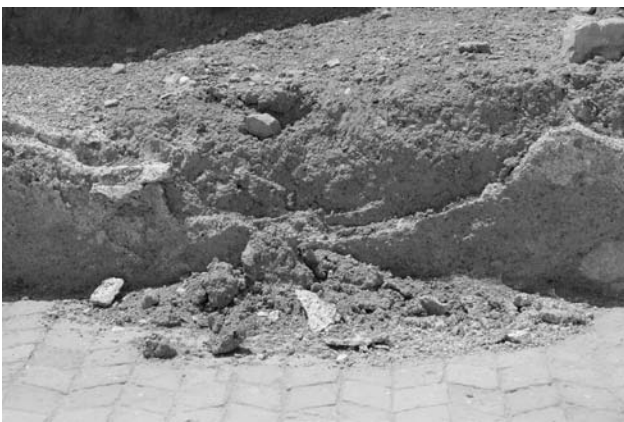
Figura 3 : Detalle de derrumbe ocasionado por acciones antrópicas

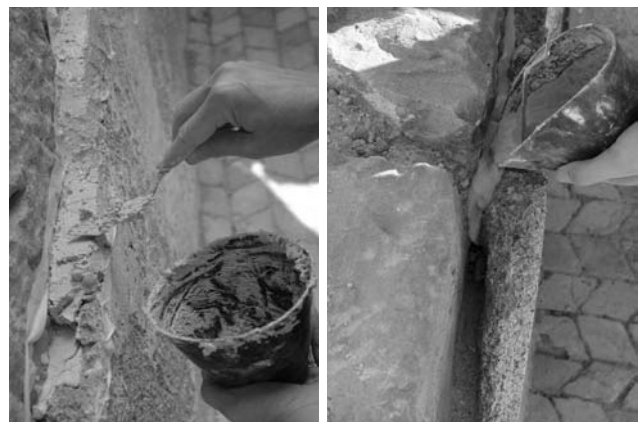
Figura 4. Instantánea durante la colocación de refuerzo perimetral. Figura 5. Pérdida del mortero original de la estructura y aplicación de un nuevo mortero

Fueron efectuadas dos tipos de consolidaciones, la primera en la superficie de las estructuras en aquellos paños que presentaban grietas, fisuras y abolsamientos que desprendían el estuco del mortero y la segunda en las zonas superiores del mortero. La aplicación del consolidante a base de Silicato de etilo se aplicó en las zonas superiores donde se apreciaban pequeñas fisuras y fracturas, mediante inyección y por goteo. Las zonas superiores de los paneles en los que se apreciaba una mayor debilidad por la pérdida del mortero original, fueron reforzadas y consolidadas mediante un mortero natural pigmentado, aplicándose éste por vertido o mediante espátula, según la carencia que presentase (figuras 4 y 5).

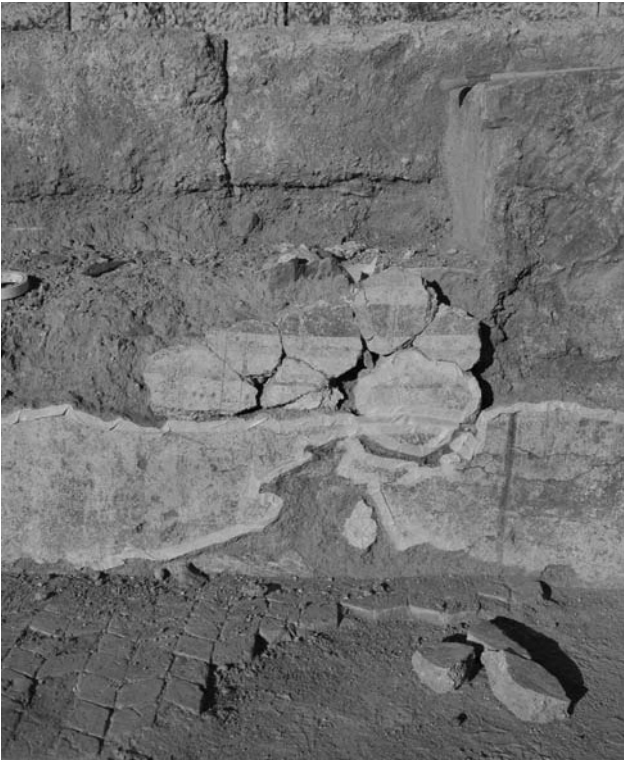
Uno de los deterioros más significativos que presentaba una de las estructuras era la rotura, fragmentación y desprendimiento de parte de su muro, en concreto de doce fragmentos. Este derrumbe se produjo

Figura 6. Reubicación de diversos fragmentos tras un derrumbe

en gran medida por la acción de la lluvia y por la del hombre, en su visita a las ruinas. Se procedió a la reubicación de estos fragmentos mediante la aplicación de un mortero natural a base de cal y arena, sustituyendo éste al mortero original de preparación (figura 6).

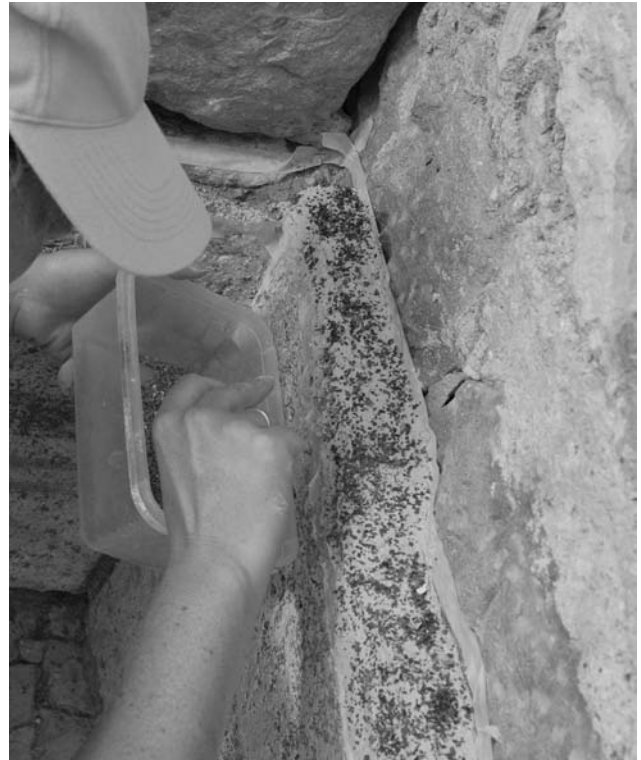
Figura 7. Ajuste cromático y textural del mortero perimetral

Todas las estructuras fueron tratadas con el mortero de refuerzo perimetral seleccionado, para preservarlos de las acciones atmosféricas. Con el fin de adecuar el reborde, tanto a nivel tonal como textural, durante el fraguado del mismo se aplicó cerámica y material pétreo triturado, ambos de desecho y del yacimiento, integrándose visualmente en el conjunto (figura 7).

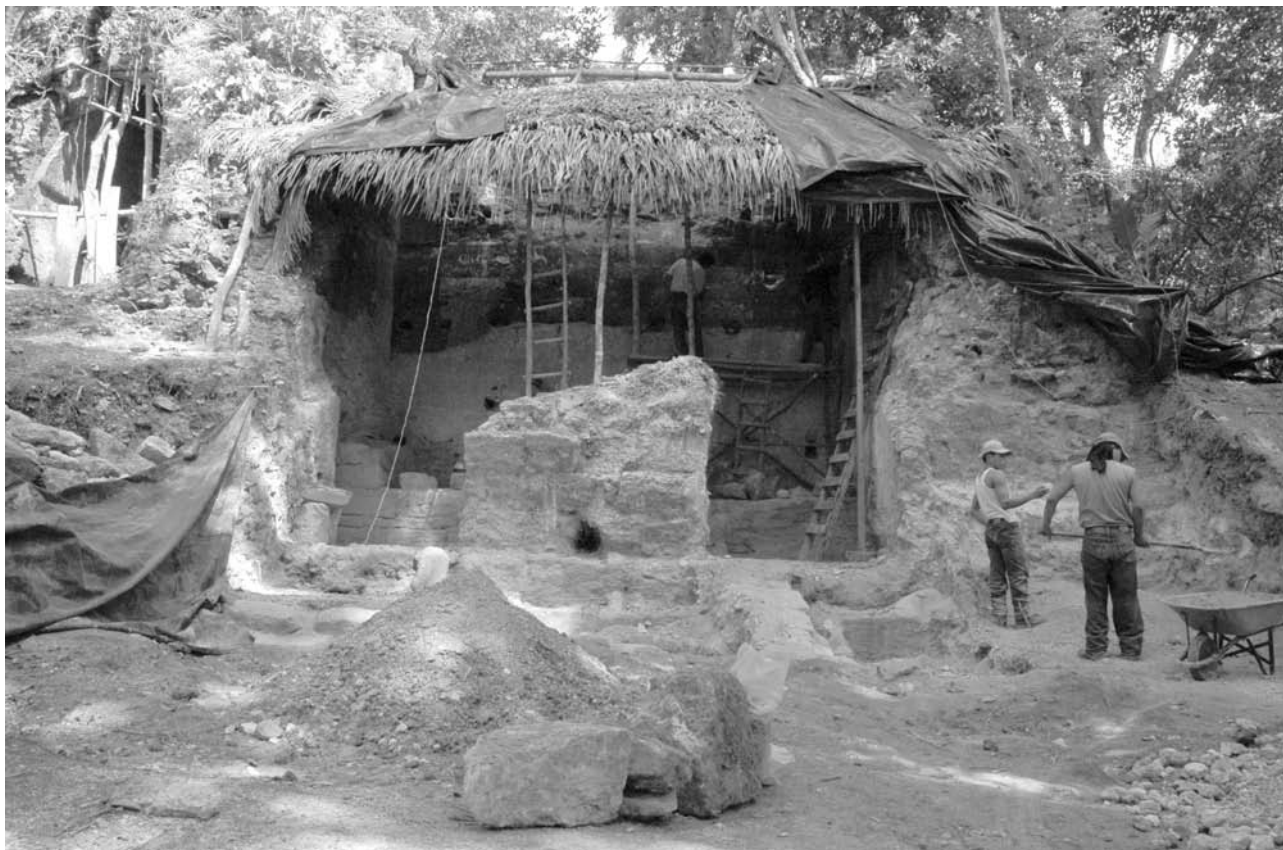
Esta habitación se hallaba abierta y carente de bóveda, en cuyo interior se encontraba una banqueta con apoyabrazos en su lado izquierdo, conformada por muros de sillería, de piedra caliza y revestida de estuco a base de mortero de cal, de gran tamaño y grosor. En sus estucos aparecieron gran número de grafitos incisos correspondientes a varias épocas, desde los niveles de ocupación maya, de gran belleza y singularidad estética (figura 8).

Figura 8 . Vista general de la habitación nº 4 denominada "los grafitos"

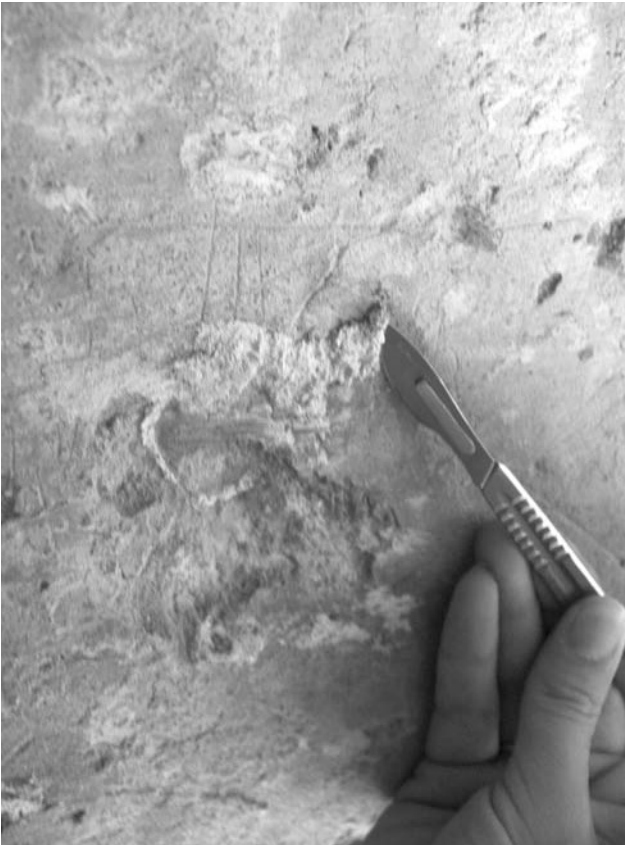
La zona inferior mucho más protegida, hasta el momento de la excavación, y en mejor estado de conservación, ya que había creado su propio microclima con una temperatura estable y una ausencia de luz, presentaba unas patologías propias de muros enterrados por derrumbes: como las concreciones de carácter terroso y de tipo calcáreo (figura 9).

Figura 9. Eliminación mecánica de las concreciones de tipo calcáreo

Los procesos de restauración comenzaron con los tratamientos de limpieza. En la zona inferior o exhumada se iniciaron de forma paulatina con la eliminación de raíces aéreas mediante poda individual con tijera. A continuación, se eliminaron mecánicamente los restos de polvo y tierras superficiales, restando en superficie los restos de concreciones más adheridas, tanto las de carácter terroso como las calcáreas, eliminadas puntualmente de forma mecánica mediante bisturí (figura 10).

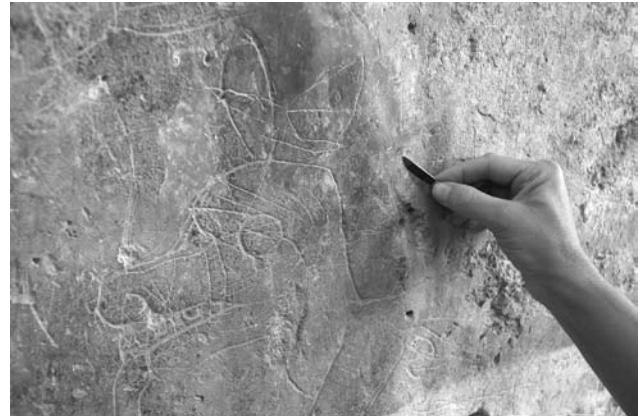
Figura 10. Fase de limpieza mecánica de uno de los dibujos incisos más representativos de la habitación n° 4

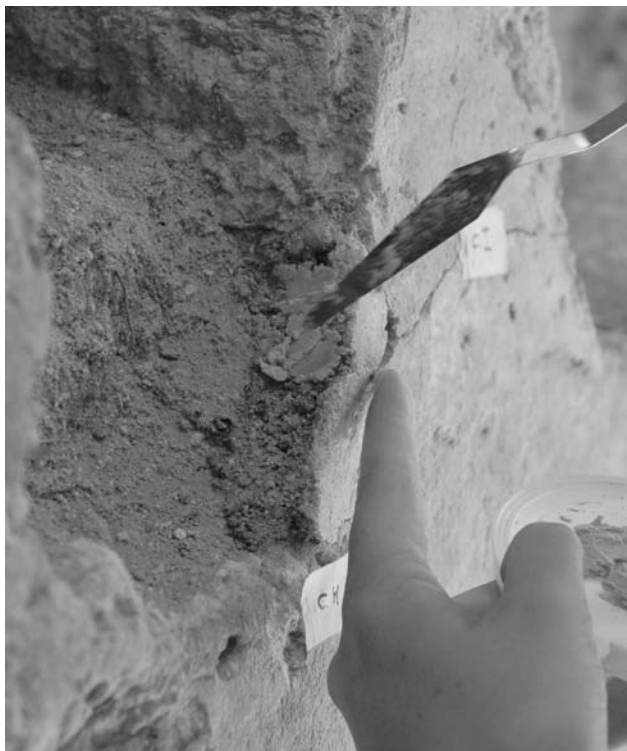
Figura 11. Consolidación estructural del perímetro del estuco mediante refuerzo de mortero

Finalizando el proceso de consolidación, se continuó con la aplicación de refuerzos perimetrales en aquellas zonas de estuco que por su abolsamiento o su fractura pudieran desprenderse. Para ello, se aplicó un estuco realizado en mortero natural, a base de cal, arena de la zona y un aguacal al 5% en resina acrílica (figura 11).
