TECNICAS NO-DESTRUCTIVAS EN LA CONSOLIDACIÓN ESTRUCTURAL. EL CASO DE LA BASÍLICA DE VALENCIA

Ignacio Bosch Reig, María José Ballester Bordes, Bernardo Perepérez Ventura y Emilio Barberá Ortega
 Instituto Universitario de Restauración del Patrimonio de la Universidad Politécnica de València
 Análisis e Intervención en la Arquitectura Monumental e Histórica

RESUMEN: *En el presente artículo se describe el programa de ensayos para determinar las características físico-mecánicas de los materiales a emplear, su comportamiento en condiciones reales, y su proceso de puesta en obra, describiendo, igualmente el método seguido para la consolidación estructural de las cúpulas de la Basílica de la Virgen de los Desamparados de Valencia. Todo ello, con la utilización de técnicas no-destructivas, de examen y de actuación, como: fotografía específica; colorimetría; técnicas instrumentales de examen físico-químico (MO, AI, SEM/EDX; HPLC; GC/MS; UV-Vis; PH); detección de metales; emisión de rayos multifrecuencia; ultrasonido; termografía; endoscopia; e inspección y ejecución con vehículo móvil robotizado. Estos trabajos han sido realizados desde el Instituto de Restauración del Patrimonio de la U

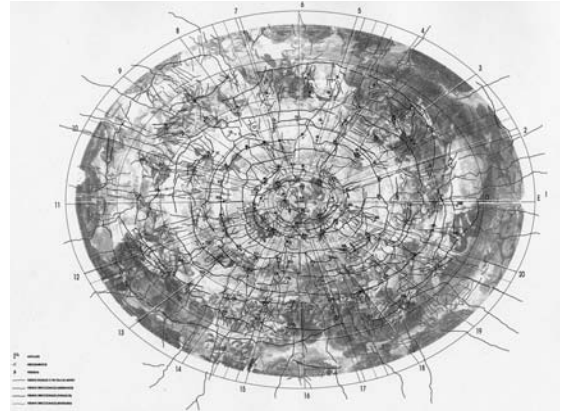
Sin embargo, la cúpula interior presenta dos importantes niveles de deterioros: fisuración de la superficie pictórica, con fisuras direccionales, radiales “en tela de araña”, y en mapa, con claros síntomas de punzonamiento, abolsamiento y desprendimiento parcial de la capa pictórica.

Figura 4. Cuadro fisurativo cúpula interior

- Restituir la unidad constructiva de las dos roscas de la cúpula interior mediante: la disposición de mortero de yeso como material de juntas, así como el refuerzo del trasdós de la cúpula con una malla focal de paralelos y meridianos de bandas de 8 cm. de anchura de tejido de fibras aramídicas.

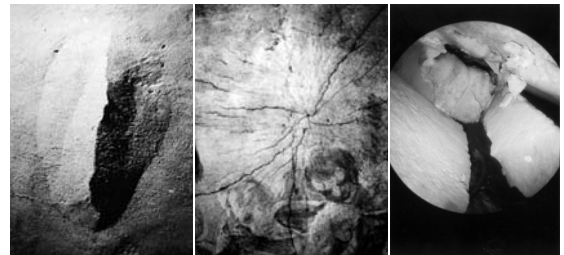
Y disgregación interna de las dos roscas de ladrillo, produciéndose su separación y rotura, constatándose la inexistencia sistemática del material de relleno de juntas de la segunda rosca. Todo ello se aprecia en las figuras 4 y 5.

Figura 5. Abolsamiento, fisura radial y disgregación interna de la cúpula interior

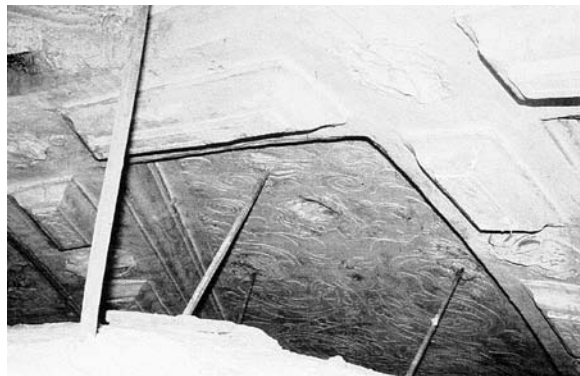
- La diferente deformación por fluencia y comportamiento térmico de las cúpulas han propiciado la transmisión de cargas desde la exterior a la interior, a través de los anclajes, produciendo su punzonamiento, con abolsamientos y desprendimientos parciales de la capa pictórica.
- Las altas deformaciones de segundo orden (pandeo de lámina) y las derivadas de las tensiones de membrana, en las zonas inter-nervios, son causa de la disgregación y rotura de las dos roscas, que se presentan como posible síntoma de agotamiento de la fábrica.
- El análisis de las deformaciones debidas al sismo ha puesto de manifiesto el distinto periodo de vibración de ambas cúpulas, con riesgo de posible colapso por fatiga de la cúpula interior, al concentrarse las

Figura 3. Relación cúpulas exterior - interior, mediante anclajes de forja

- Mantener la unión entre ambas cúpulas, asegurándose que no se transmitan compresiones desde la exterior a la interior, mediante la sustitución de los anclajes de forja de la mitad superior, por varillas de 3 mm de diámetro de fibras aramídicas.

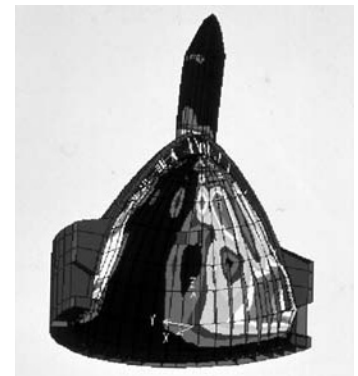
Figura 6. Análisis de las deformaciones frente a cargas sísmicas

acciones sísmicas en los puntos de choque con la cúpula exterior. En la figura 6 podemos apreciar un gráfico de dicho análisis.

- Acomodar los periodos de vibración de las cúpulas mediante su unión con nuevos anclajes en su mitad inferior, y la amortiguación mediante el relleno de la cámara inter-cúpulas con un material transpirable, reversible y de bajo peso específico, como lo es las esferas cerámicas.

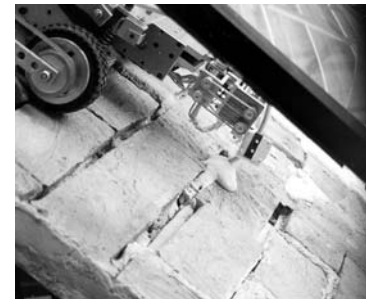
Figura 10. Ensayo de disposición de material de juntas con el robot móvil

La aplicación del yeso sólo es adecuada con pistola neumática.

El vehículo robotizado actúa correctamente, realizando las operaciones de soplado, humectación y deposición del yeso.

El retardador de fraguado actúa correctamente permitiendo el empleo del yeso durante 20 minutos, con un fraguado correcto, y una buena adhesión al ladrillo cerámico.

No se observa variación del nivel de humedad en el intradós de la cúpula.

Objeto: concretar el proceso de puesta en obra del rejuntado con mortero de yeso con retardador de fraguado, aplicándolo con medios manuales y robotizados, como se observa en la figura 10.

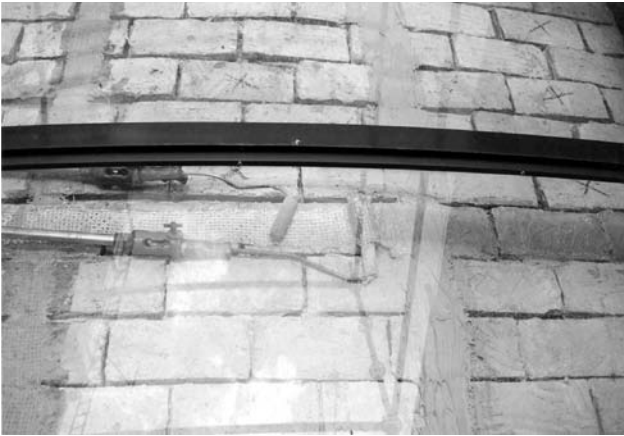
Figura 13. Ensayo de puesta en obra del refuerzo de tejido de fibras aramídicas.

Resultados: todas tienen un buen comportamiento resistente, eligiéndose la dosificación 3:1, por su facilidad de aplicación con consistencia blanda.

Objeto: reconocer el proceso idóneo de puesta en obra manual del tejido aramídico, cuyo ensayo podemos apreciar en la figura 13.

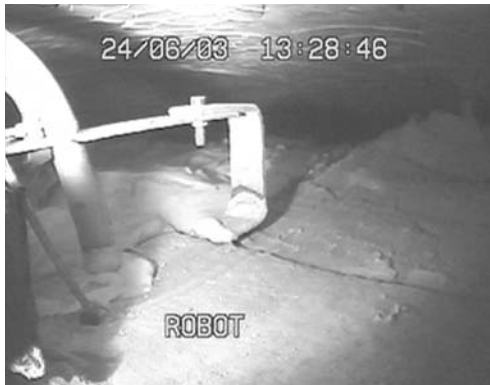
Figura 22. Rejuntado en obra con el robot

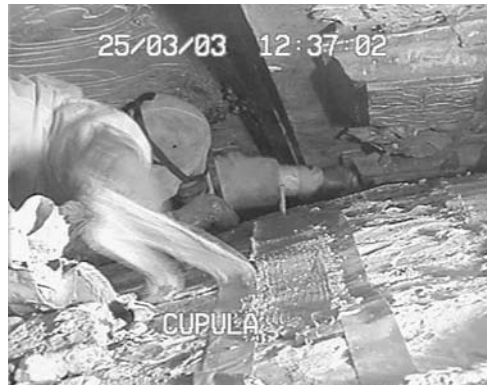
Figura 23. Refuerzo con tejido de fibras aramidicas

El refuerzo, que podemos observar en la fotografía 23, se desarrolló con el siguiente proceso:

- Replanteo-señalamiento de la malla focal de meridianos y paralelos, haciéndola coincidir en sus puntos de intersección con las perforaciones para los nuevos anclajes.
- Protección de los huecos de los taladros ya realizados, con tapón de madera de 10 mm de diámetro.

- Señalamiento y protección de la banda mediante cinta adhesiva de papel.
- Limpieza de la superficie del trasdós en el ancho de la banda.
- Disposición del refuerzo mediante la deposición secuenciada de: resina + tejido + resina. La resina se extendió con rodillo, y el tejido se desenrolló de una bobina.

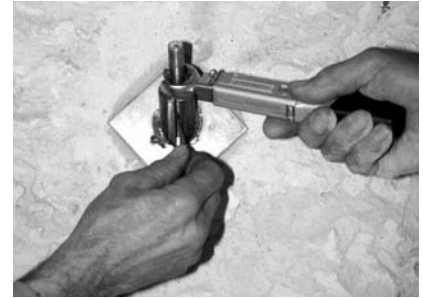
Figura 28. Proceso de tesado de los nuevos anclajes

El tesado, que se observa en la figura 28, se realizó para evitar que la entrada en carga de los nuevos anclajes, se produjera bruscamente al realizar el corte de los anclajes originales, y la cúpula pudiera sufrir fisuraciones indeseadas.

El cálculo de la tensión a la que se tesaron cada uno de los anclajes, la realizó INTEMAC, en base a estudios paramétricos de sensibilidad entre ambas cúpulas, asignando una tensión que varió en el intervalo de 4 a 15 KNw.

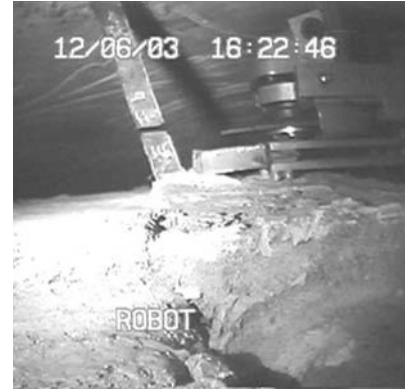
- Se cortaron 57 anclajes de los 126 existentes.
- Los desplazamientos detectados se situaron dentro de las tolerancias admisibles a priori (0,30 mm).
- Las recuperaciones fueron completas e instantáneas.
- Las barras originales estaban en general descargadas, tal y como se esperaba.
- De las doce barras cortadas con un desplazamiento significativo comprendido entre 0,02 y 0,25 mm, 7 barras estaban trabajando a compresión y 5 a tracción. Ello confirma lo acertado de la decisión de anular las tensiones de los anclajes originales.
- No se detectó la aparición de fisuras u otro tipo de daños durante el proceso.

Figura 31. Corte de anclaje con el robot
