UNIVERSITAT
POLITÈCNICA
DE VALÈNCIA

ESCOLA TÈCNICA SUPERIOR
D'ENGINYERIA D'EDIFICACIÓ

NO CONFORMIDADES

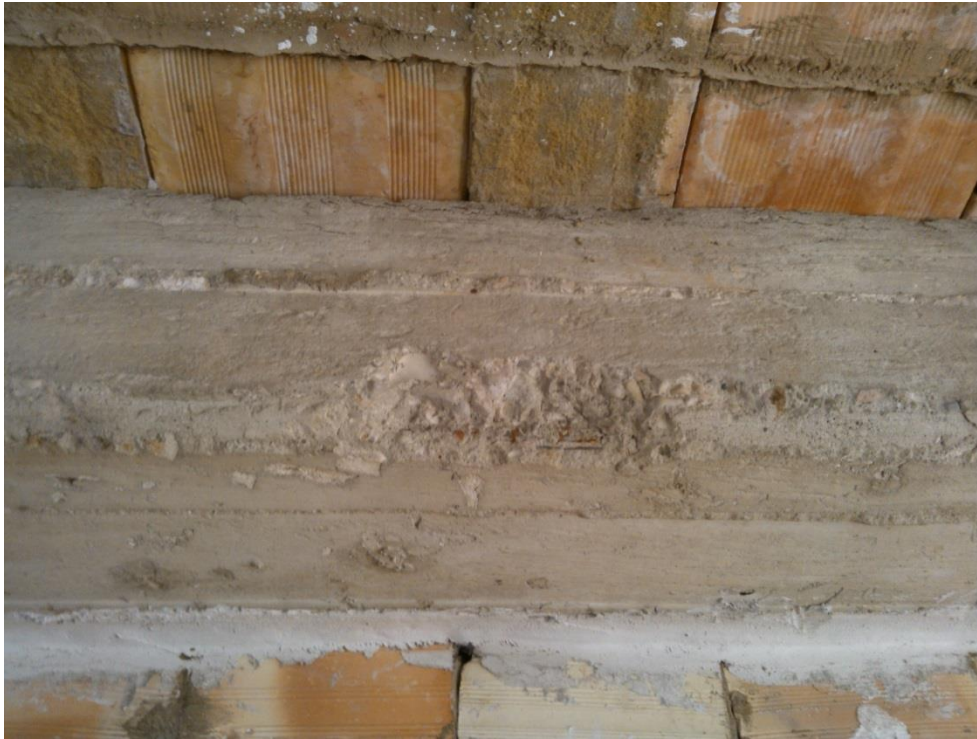
Desconchado viga

Al realizar el derribo y dejar al descubierto las vigas, se observa el deterioro de alguna de ellas, con coqueras que dejan ver la armadura debido al paso del tiempo y al escaso cuidado en la faena de derribar.

Desde la dirección de obra no se indica ninguna solución, puesto que me indican que al poner el revestimiento de falso techo no se verá y no tiene importancia.

1° Cepillado con cepillo de púas toda la superficie para eliminar zonas desprendidas o material suelto y preparar la superficie para el material de aporte.
2° Revisión del daño causado a la armadura por el efecto de la oxidación.
3° Reparación mediante producto de Sika: mortero de reparación, previo encofrado.

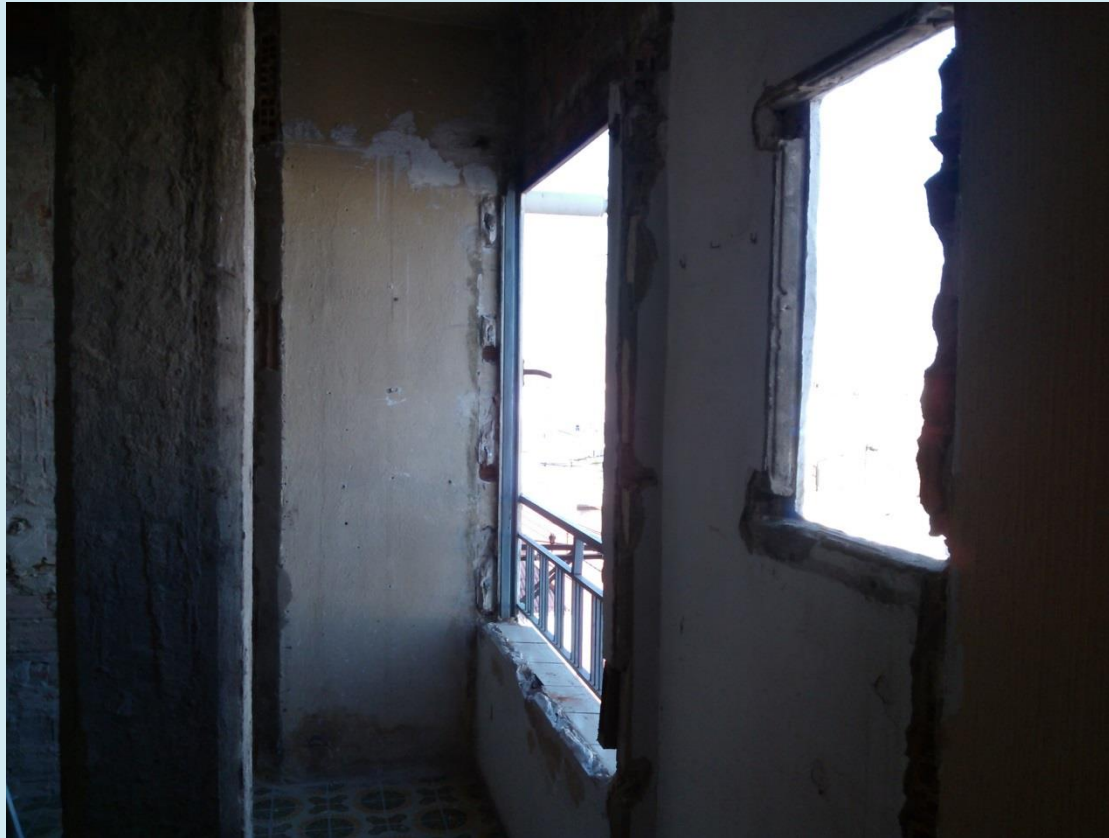
Eliminación trasdosado

Al realizar el derribo se derriba parte de la hilera de intradós, dejando la fachada sin cámara.

Desde la dirección de obra se indica volver a realizar la hilera, aunque al final se plantea hacer un trasdosado de placas de yeso laminado con perfilería de acero compuesto por montantes y travesaños.

Aplicar un aislante termo-acústico y realizar un trasdosado de placas de yeso laminado con perfilería de acero compuesto por montantes y travesaños.

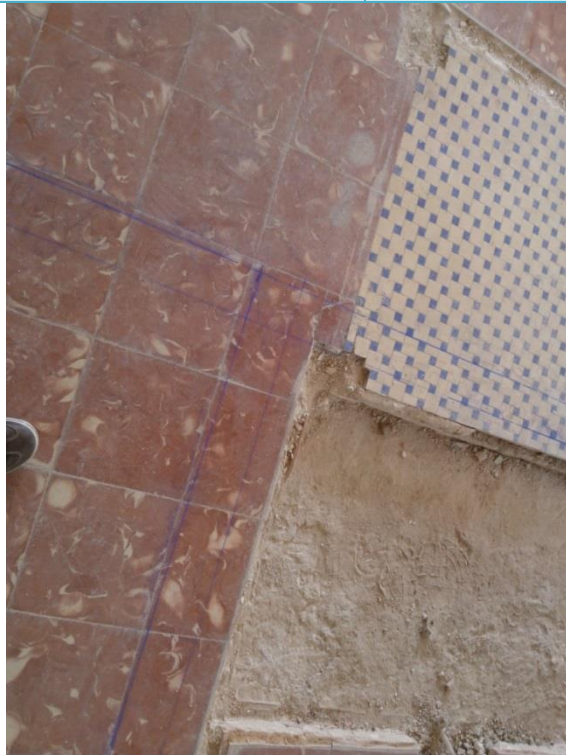
Replanteo sin nivelar

Se realiza el replanteo antes de nivelar el suelo, con lo que al cubrir con la capa de mortero y grava que se estipula en la ejecución, se borrarán y se tendrá que realizar de nuevo.

No hay solución, mala programación para realizar los trabajos.

Nivelar primero el suelo y después realizar el replanteo para poder ejecutar con el nivel acertado.

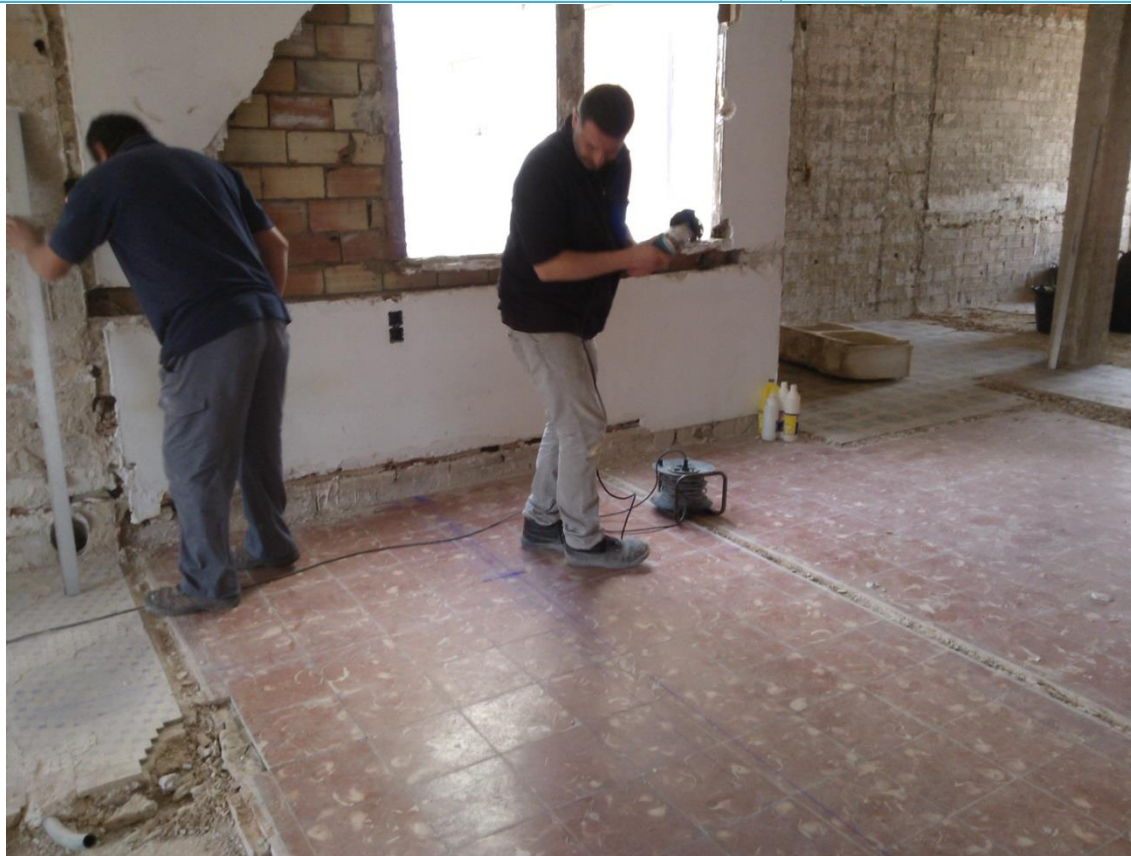
Medianera insuficiente

Al realizar el derribo se elimina parte de la medianera, dejándola en un tabique del 7, algo insuficiente para ser divisorio de dos viviendas.

Se realizará un trasdosado de placas de yeso laminado con perfilería de acero como montantes y travesaños, previa reparación mediante ladrillos del 7, haciendo una hilera del mismo grosor que la existente.

Realizar cámara intermedia y proyectar poliuretano con un grosor de 40 mm.

Después realizar un trasdosado de placas de yeso laminado con perfilería de acero como montantes y travesaños, previa reparación mediante ladrillos del 7, haciendo una hilera del mismo grosor que la existente.

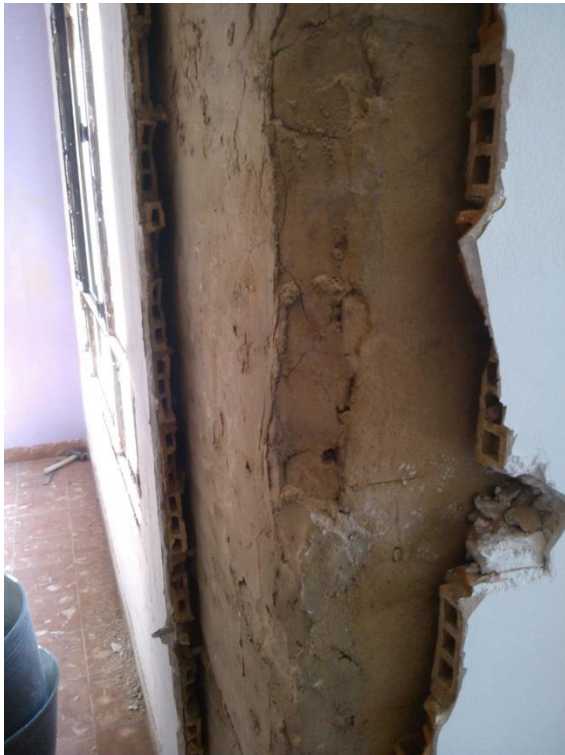
Derribo intrados

Al realizar el derribo se elimina parte del intradós creyendo que había un soporte (estaba en los planos). Al ver que no existe, se tendrá que reconstruir.

Reconstruir con el mismo material derribado.

Reconstruir con material acorde a la tipología.

Realizar un trasdosado en todo el intradós de la fachada con placas de yeso laminado y perfilería de acero inoxidable (montantes y travesaños)

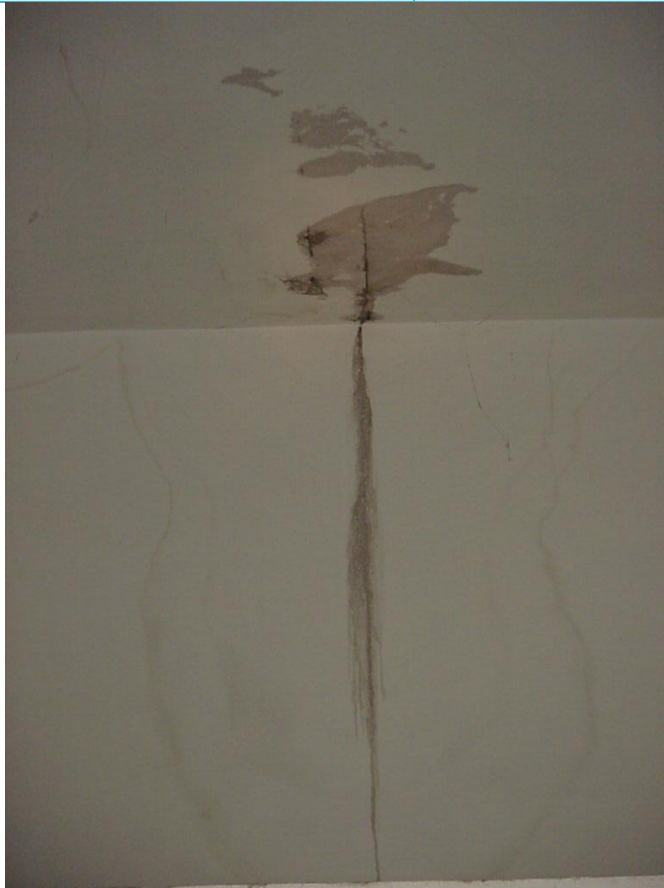
Grieta en zuncho

Existe una grieta en un zuncho de la zona que anteriormente era un balcón. Todo hace indicar que se trata por un problema de humedad de la época que esta zona estaba al exterior. De no ser reparada podría causar daños en la estructura al seguir oxidando la armadura, que producirá un aumento de volumen que no podrá soportar el hormigón.

Se picará toda la zona e intentará reparar con mortero reparador.

- 1º Picado de la zona, eliminando las zonas “podridas” de hormigón. Si la armadura estuviera con corrosión, protegerla con material anticorrosivo para que no continúe su avance.
- 2º Realizar una zona de refuerzo con armaduras con anclaje químico y mallazo.
- 3º Realizar un encofrado
- 4º Relleno de hormigón de reparación.

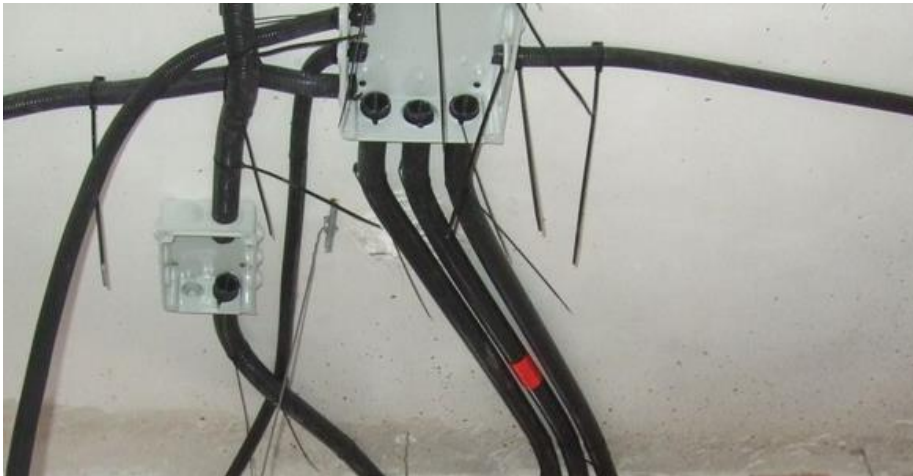
Instalación incorrecta

La instalación por el techo no es correcta ya que falta orden y limpieza. Las cajas debería estar más separadas y con la instalación alineada para arreglar el desorden. Cuando se inicia el pasado de cables algunos se enganchan y se dificulta el trabajo por una incorrecta instalación.

Se acepta como correcto por la dirección de obra.

Realizar la instalación con los tubos alineados y con orden. En zonas que se encuentren distintas piezas se utilizarán piezas especiales.

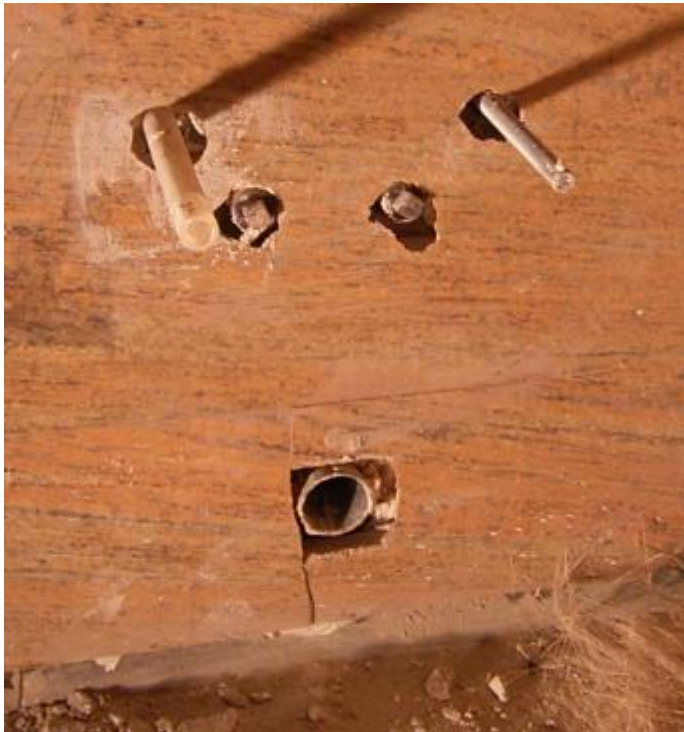
Agujeros en alicatados defectuosos

Al realizar los agujeros en el alicatado, se hacen con poco cuidado y queda con desperfectos que el embellecedor no tapara. A nivel de calidad en la ejecución no debería permitirse, si bien es cierto que a nivel funcional no repercute.

Aplicar sellante a modo de tapa agujeros.

No permitir que se pongan este alicatado, es decir, retirar los defectuosos y volver a realizar con más cuidado y con un buen acabado.

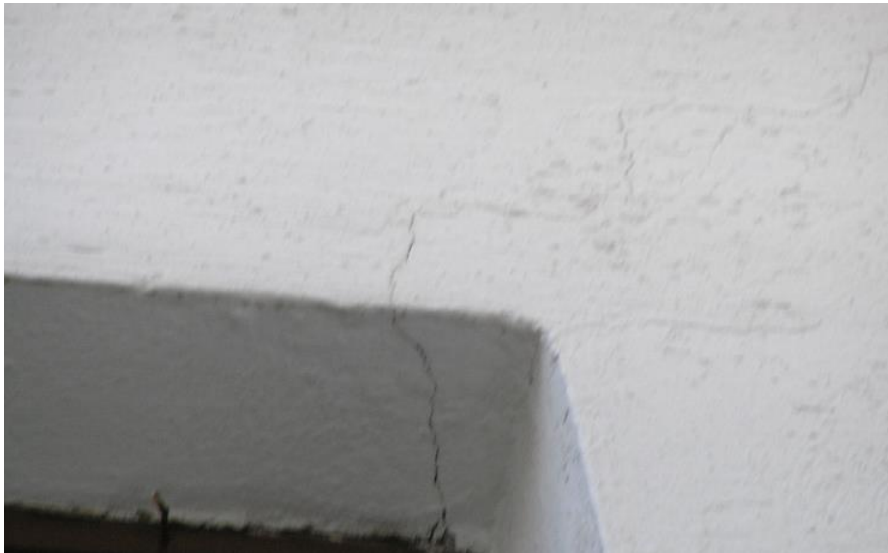
Grietas en el dintel de ventana retirada

Al realizarla retirada de la ventana la dirección de obra observa que en la zona del patio interior se ha abierto una grieta en el dintel. Esta grieta es una posible entrada de agua, aire y suciedad que de no ser reparada pone en riesgo la hermética de los nuevos ventanales. También podría ser objeto de un problema estructural.

Realizar un refuerzo con una chapa de 5 mm, con una zona de anclaje de 1/3 de la luz que habrá que introducir previo apuntalado y picado.

- 1° Apuntalamiento del dintel.
- 2° Picado de la zona afectada
- 3° Revisar origen del problema (reciente u ocasionada por la retirada de los ventanales)
- 4° Reparar mediante refuerzo, realizando un nuevo dintel con chapa metálica colaborante con el actual

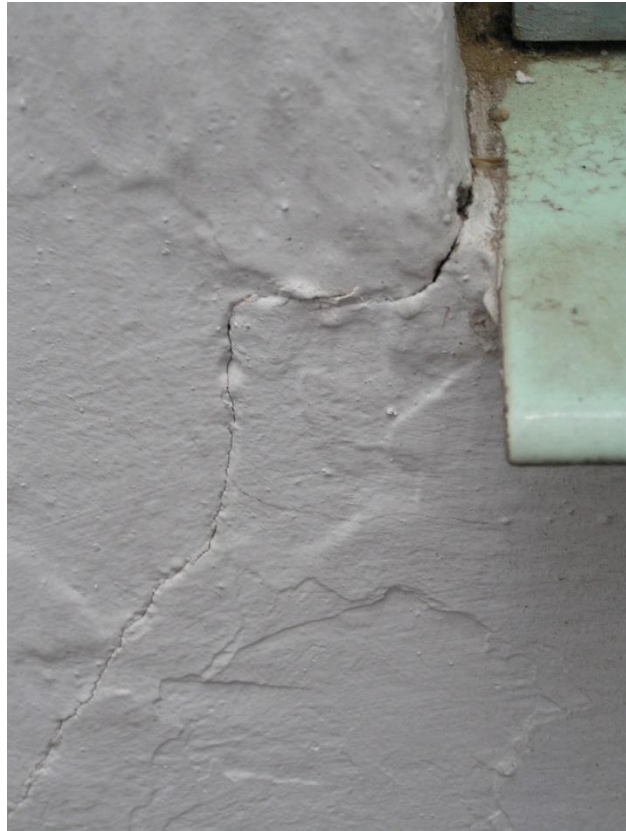
Grietas en el encuentro jamba - repisa de la ventana

Al realizarla retirada de la ventana se observa grieta en el encuentro jamba – alfeizar de la ventana. Esta grieta es una posible entrada de agua, aire y suciedad que de no ser reparada pone en riesgo la hermética de los nuevos ventanales. También podría ser objeto de un problema de humedades.

Retirada del alfeizar y realizar nuevo con aislantes según indica el CTE.

1ºRetirada y picado de todo el material en mal estado.

2º Realizar impermeabilización con lámina, pasando el soplete por la zona que lleva el plástico para que una vez ubicada en su lugar pueda recibir la pieza de repisa y se adhiera perfectamente.

3ºRealizar la reparación de la zona afectada y realizar anclaje entre la jamba y el alfeizar.

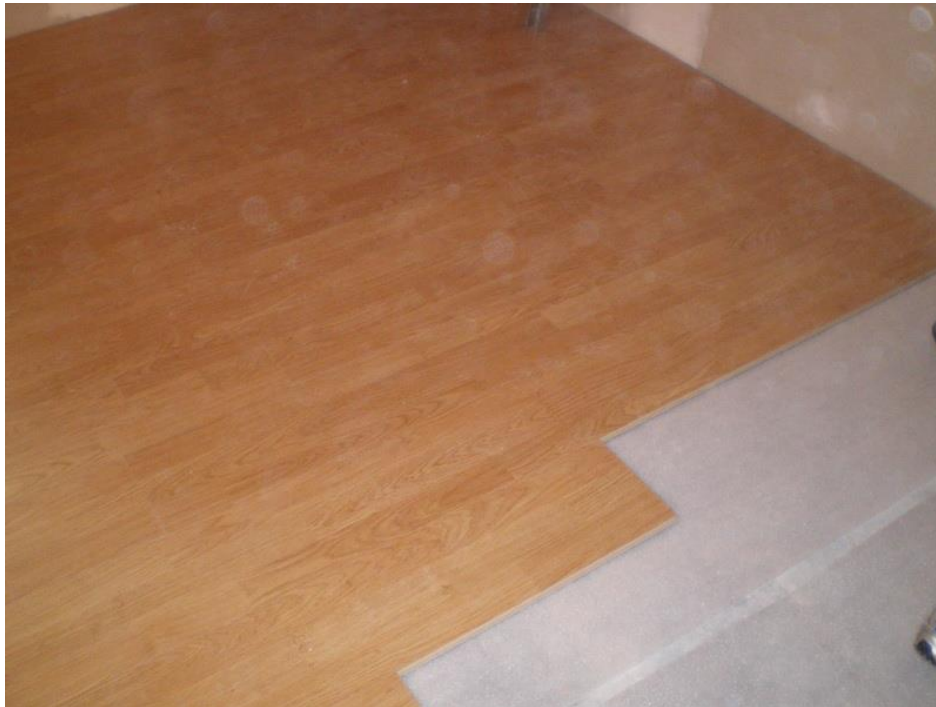
Instalación tarima flotante

La tarima flotante descansa sobre un material base inadecuado, ya que el poliestireno extruído es de 2 mm lo que no es suficiente para aislar acústicamente.

No ponen solución puesto que sale más económica la solución propuesta.

Parar la partida y contratar un material que de mayores garantías termo-acústicas. Por ejemplo una lámina de plástico con un grosor de 0,2 mm más otro soporte de polietileno de 2 ó 3mm para evitar que la humedad restante llegue a la parte trasera de las lamas del laminado La lámina de plástico y polietileno actúa como freno del vapor. Tener en cuenta que las tiras se solapen mín. 30 cm y péguelas en el filo. Bajo ninguna circunstancia esta lámina cumple la función de un aislamiento del edificio.

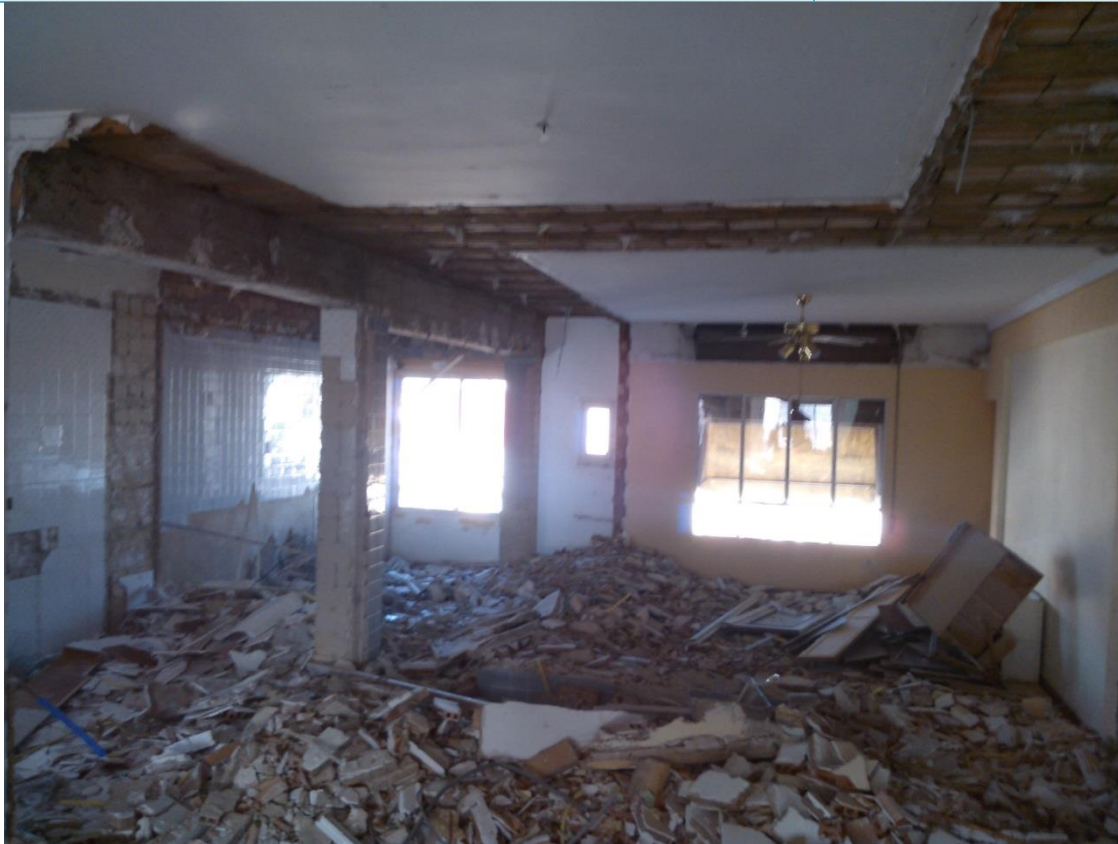
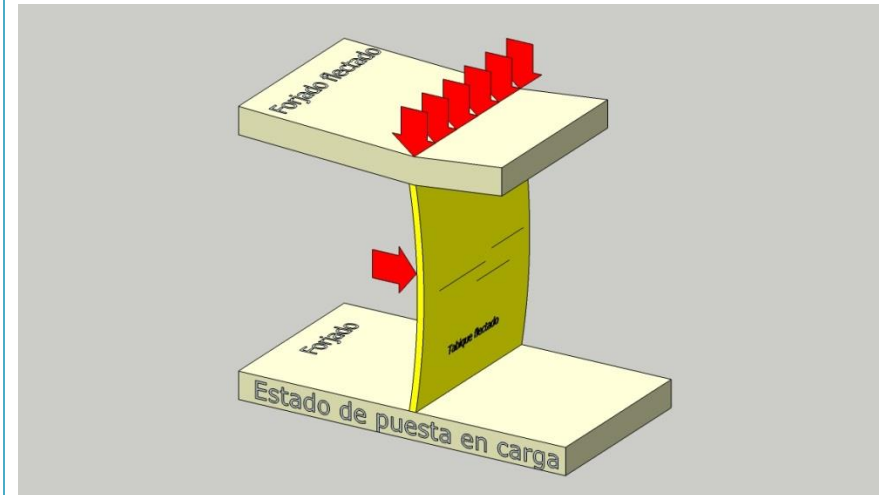
Escombros almacenados por toda la superficie

En fase de derribo se acumula el escombros por toda la superficie de la vivienda para no sobrepasar en ningún momento la carga admisible de la estructura. Si no se actuara de dicha forma, se podría sobrecargar la estructura y producir deformaciones e incluso colapso en el punto que se almacenara el escombros.

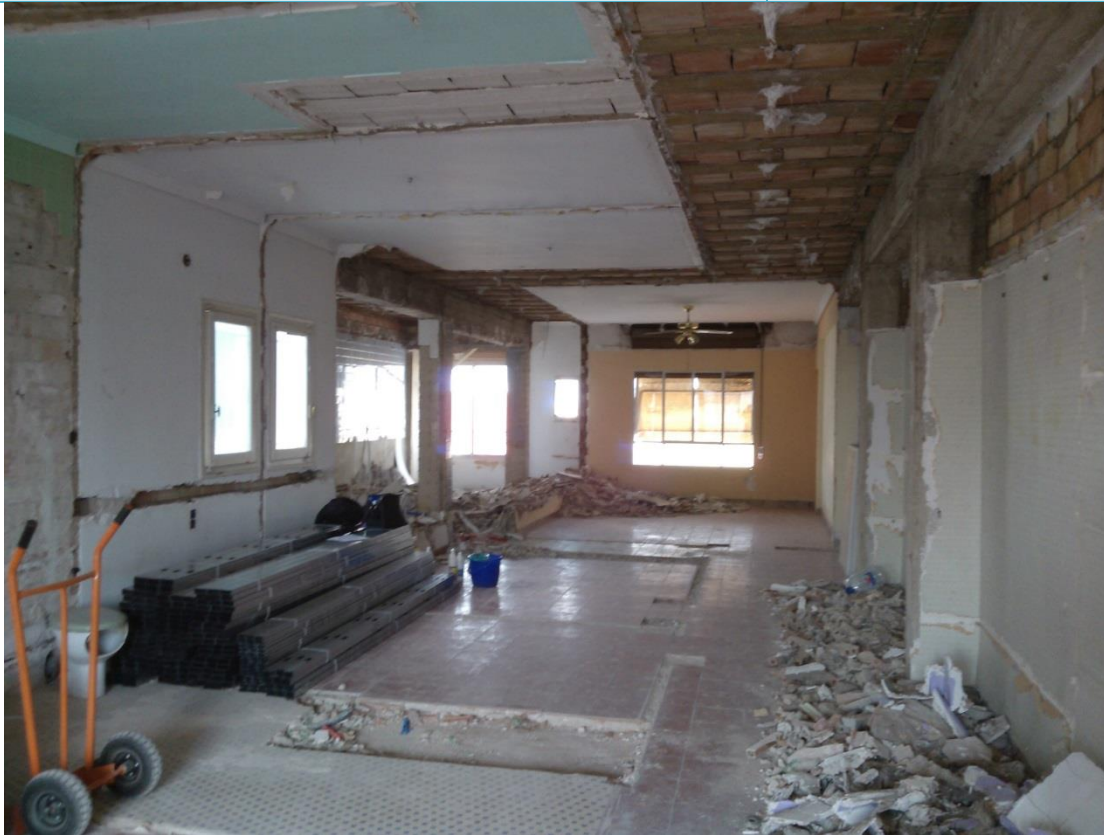
Acopios organizados

Se acopia el material en obra en las zonas ubicadas para ello y organizado. Con esta disposición, se consigue seguir la ejecución de la obra sin problemas, al tener los acopios en una zona que no tiene tajos pendientes hasta pasada la fase de ejecución en la que se utilizarán dichos acopios.

También se podrá desescombrar la parte más alejada de la vivienda de manera cómoda sin necesidad de tener que desplazar los acopios.

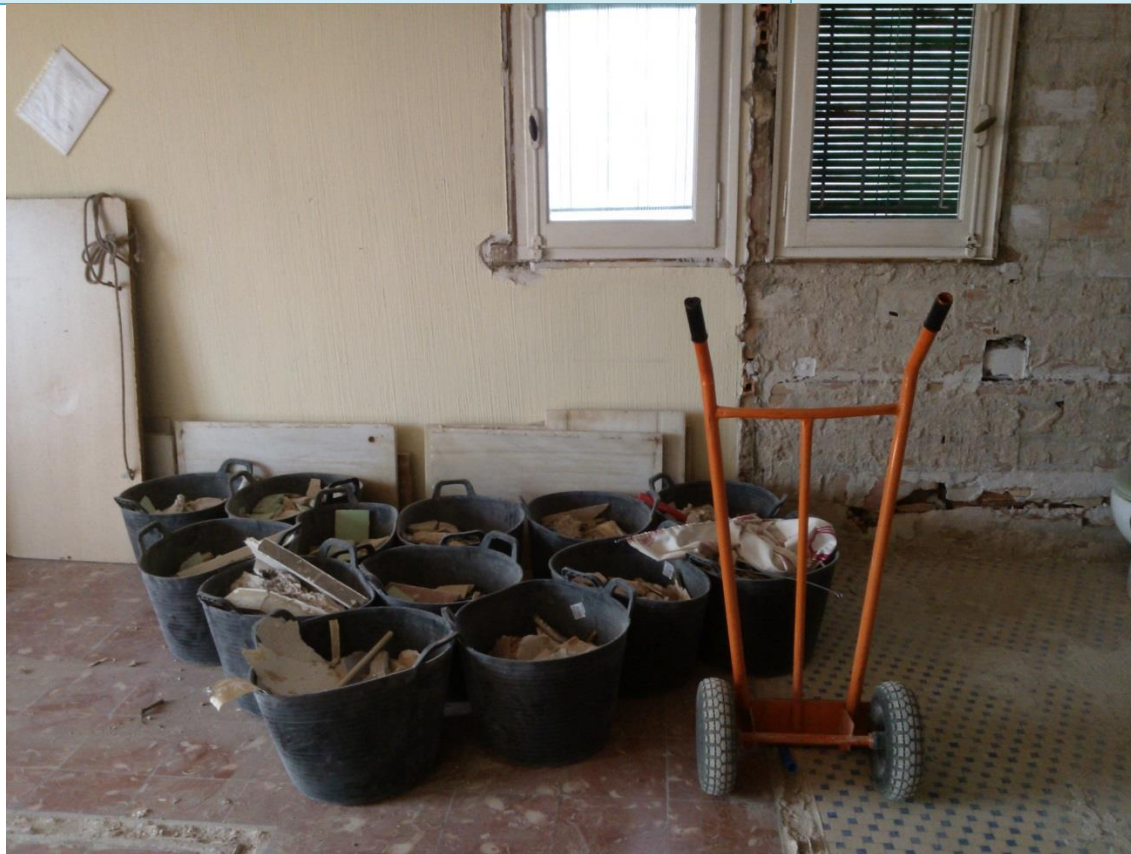
Bajada de escombros en tandas

Se acumulan los escombros en capazos una vez se van a desescombrar, para ello se acumulan de 10 en 10 para no sobrecargar la estructura y no producir deformaciones o colapso. Una vez acumulados los capazos se procede al descenso mediante plataforma elevadora, montada en la acera hasta la ventana este.

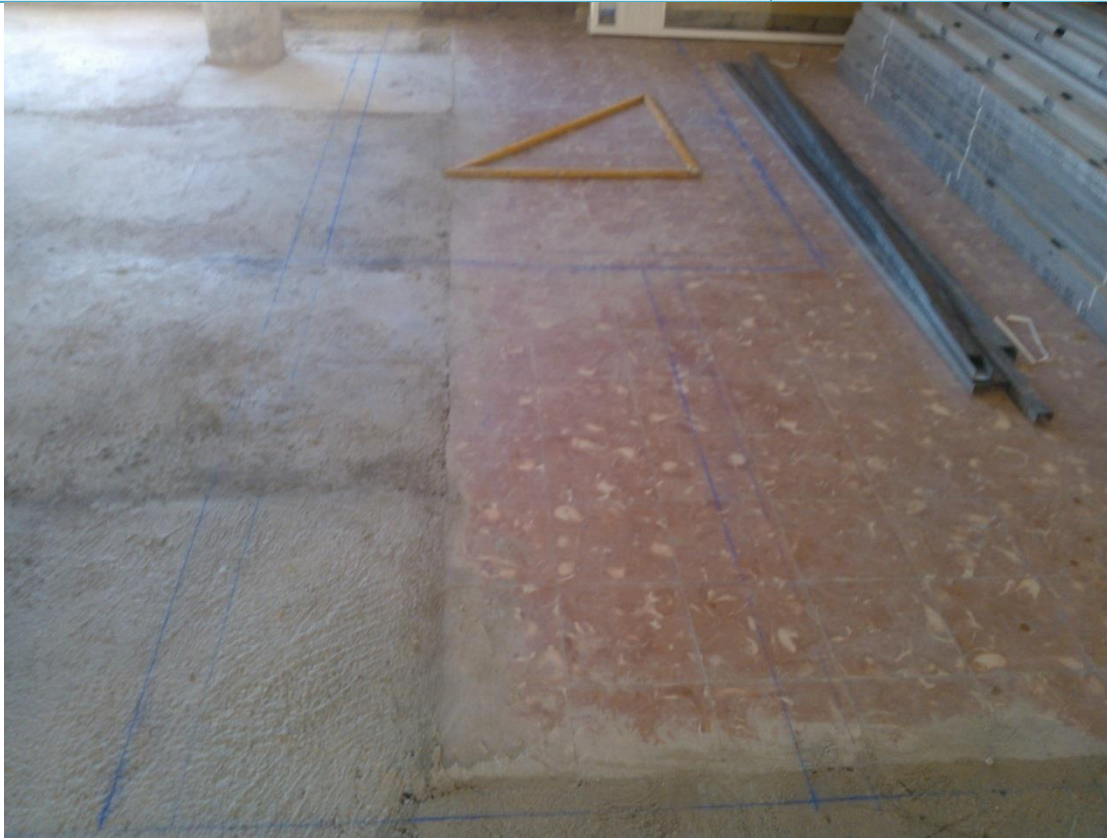
Nivelado de suelo correcto para poder acometer la siguiente tarea: replanteo. Con la nivelación del suelo sí que es posible el replanteo con exactitud y definitivo para poder empezar a instalar los tabiques.

El replanteo se comprueba y es todo correcto con las medidas que deberán tener las estancias que se habían proyectado.

Cualquier desviación en el replanteo produciría un error en la ejecución y el posterior incremento en tiempo y dinero.

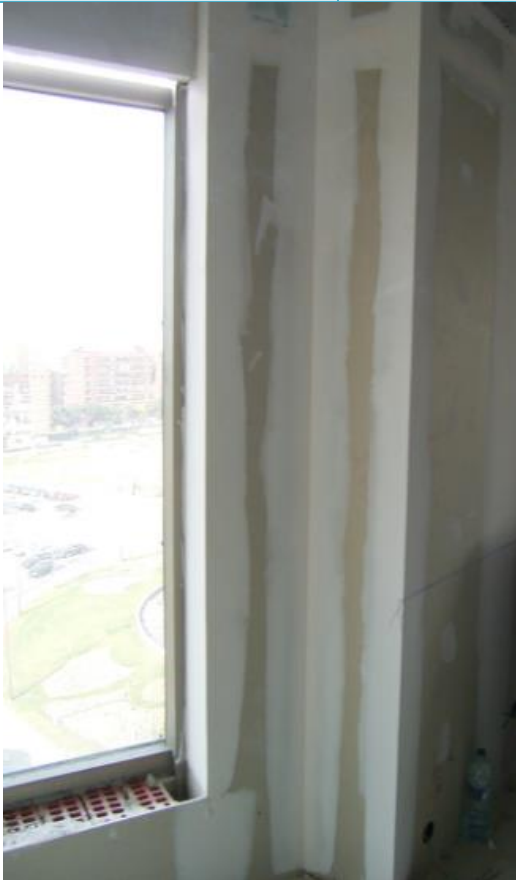
Trasdosado correcto

Realización del trasdosado según lo previsto, con una hilera de ladrillo del 7 y placa de yeso laminado según se indica en el proyecto. Esta solución nos dará buen comportamiento a nivel acústico y térmico.

De haber realizado solo un trasdosa de yeso laminado, no se hubiera cumplido el CTE en su sección de ahorro de energía y hubiese sido insuficiente.

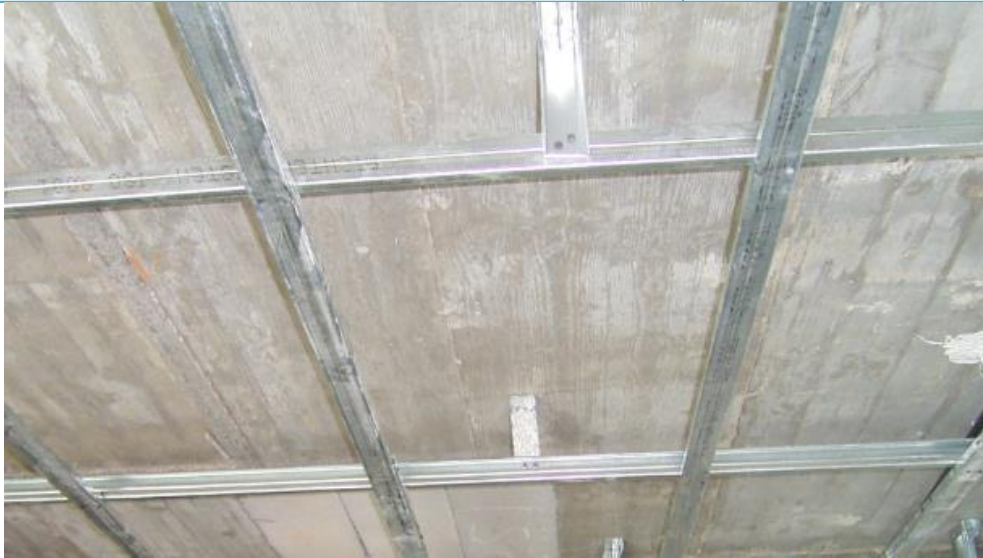
Colocación perfilería falso techo fijo

Se coloca la perfilería que sustentará el falso techo de placas de yeso laminado con un sistema de anti vibraciones silemblock a la parte inferior del forjado.

Esto evitará que se produzcan transmisiones de sonido y vibraciones.

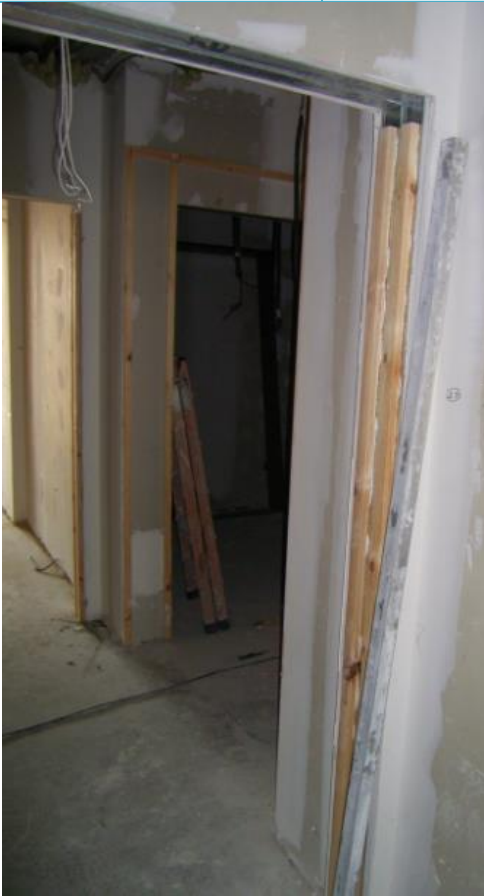
Instalación de casonetos puertas correderas

Se procede a la instalación de los casonetos de las puertas y para ello se aploma y nivela toda la superficie, puesto que si existiera una pequeña desviación se producirían roces con la hoja de la puerta corredera.

Se repasa las juntas para el acabado liso final y por último se pulirán éstas para tener una superficie homogénea.

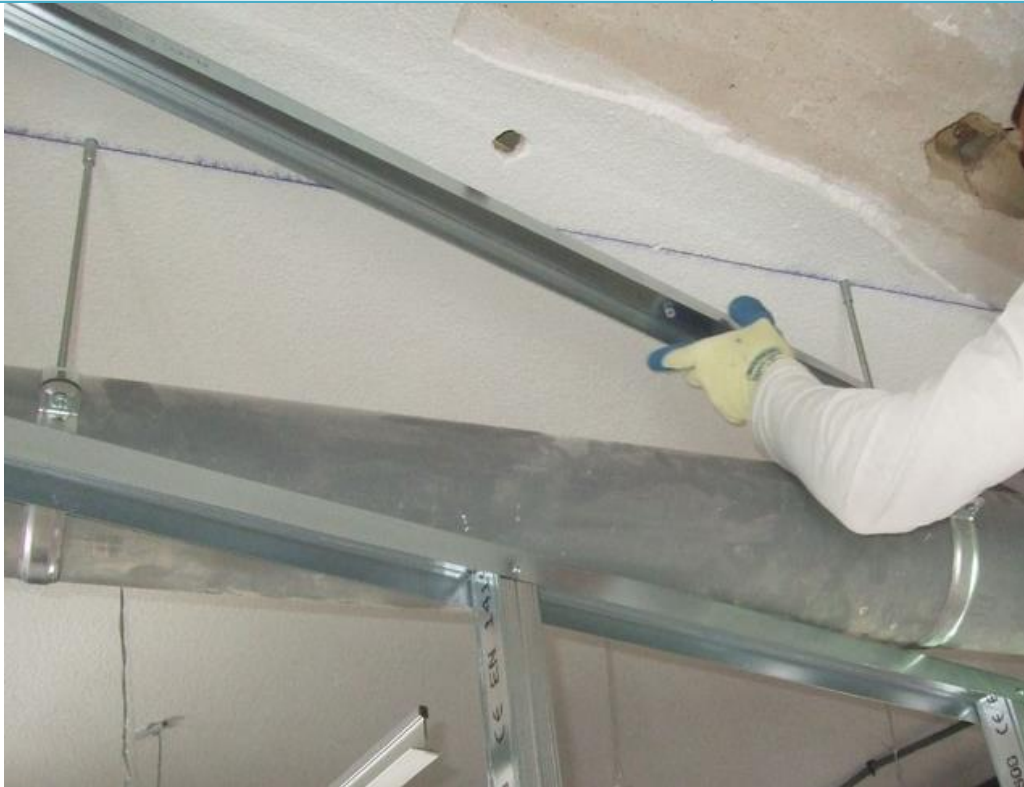
Tirantes alineados mediante replanteo

Se han marcado con azulete la línea que tienen que seguir los tirantes del conducto de evacuación de gases procedente de la cocina y se ha instalado antes que el techo para no tener dificultades una vez puesto.

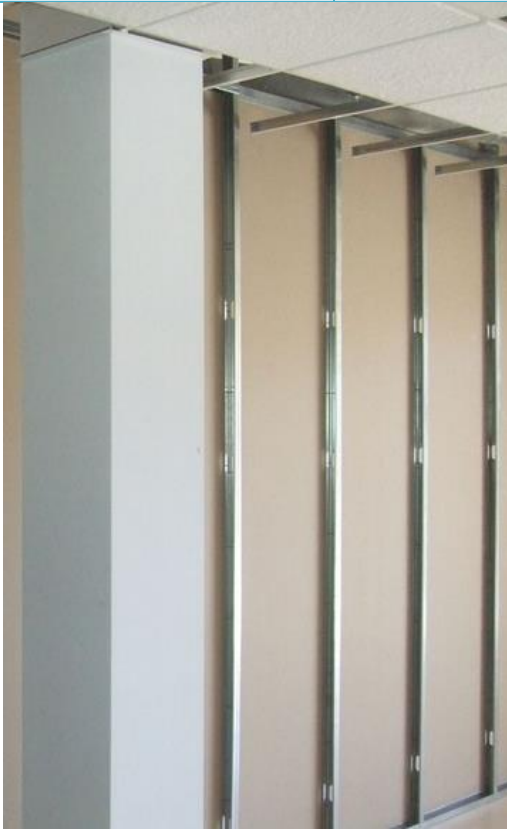
Ejecución de los tabiques de yeso laminado

Se procede a hacer el encuentro entre el techo desmontable de placas de yeso y el tabique de placas yeso laminado. Se ha replanteado primero el tabique y en segunda instancia el falso techo. Dejando encarados los perfiles para hacer correcto el encuentro. Está bien ejecutado a falta de la segunda cara del tabique.

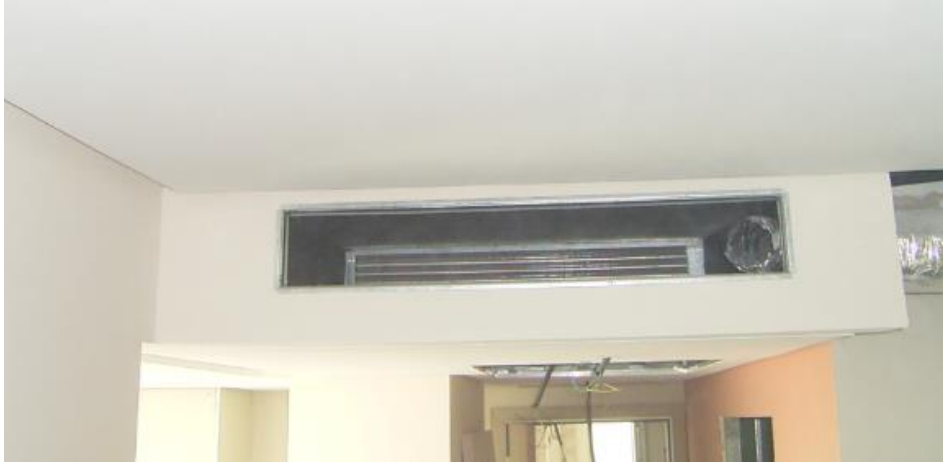
Instalación de conductos de aire acondicionado

Instalación de aire correcta, se baja el falso techo 30 cm para después ubicar las rejillas de impulsión y retorno.

Al principio se proyecta mal y no se baja el techo, pero después hacen la corrección y gracias a ello pueden albergar toda la instalación correctamente.

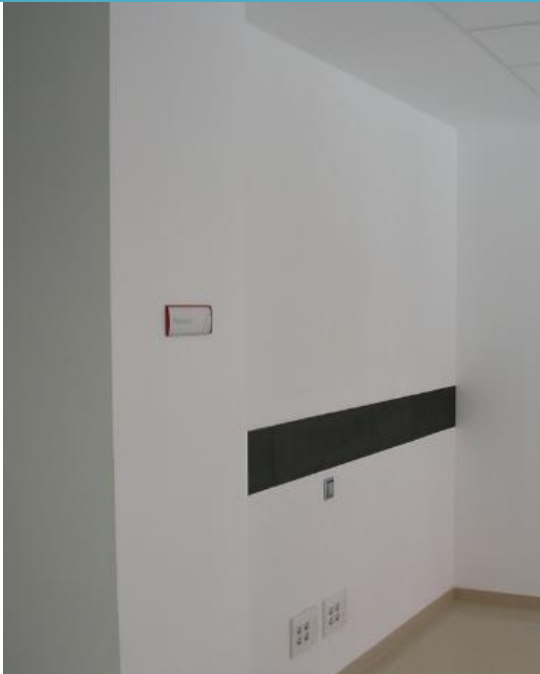
Integración de instalaciones

Se falsea el pilar para introducir la instalación de los mandos del aire acondicionado con un buen acabado. Es una solución que se da para resolver el problema que se plantea:

En principio los controles del aire acondicionado iban a estar ubicados en una zona del tabique del comedor. Sin embargo, se opta por la ejecución en la zona donde está el pilar y entonces se plantea la solución de trasdosar el pilar para que no sea visible. Con ello la terminación es mejor aunque se pierden unos centímetros de superficie útil.

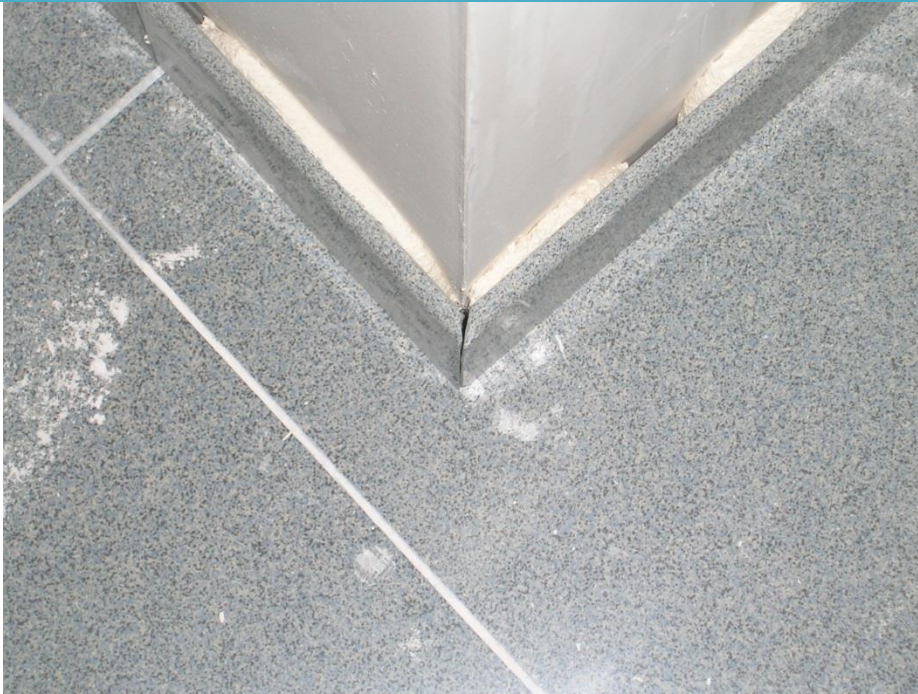
Rodapié zona húmeda

Las esquinas del rodapié de las zonas húmedas se ejecutan en obra, cortando las piezas con la inclinación necesaria en cada caso. El resultado es satisfactorio, en la foto se observa el rodapié antes de hacer el rejuntado e impregnar con la capa de revestimiento plástico.

Si no se ejecutará correctamente con el paso del tiempo se podría agrietar y ser un punto de acumulación de residuos.
