PROYECTO FINAL DE GRADO

Seguimiento de la reforma integral de una vivienda de 1956

5. DIARIO DE OBRA

OBRA REFORMA INTERIOR DE VIVIENDA

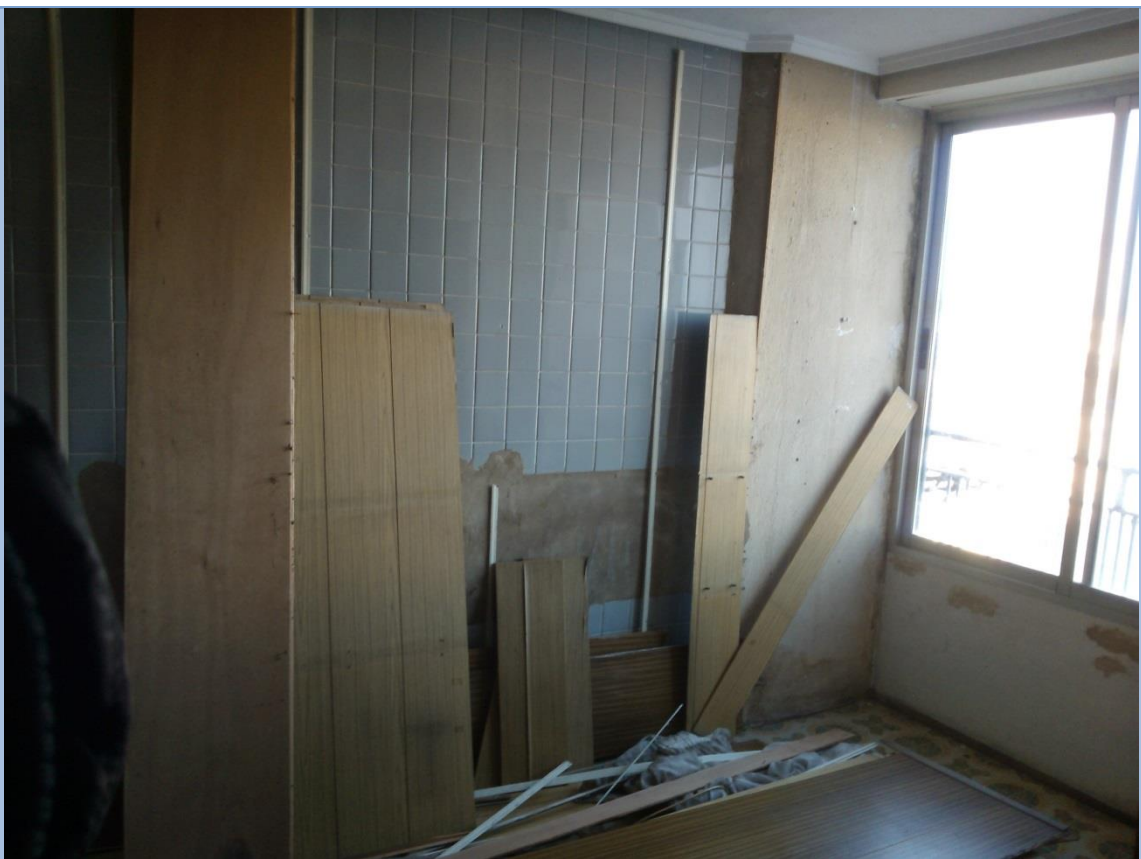
Personal en obra	2 Albañil contratado por Glory Habitabilidad y Servicios S.L.	-1 Oficial de 1º -1 Operario
Trabajos en curso	Derribo de parte del techo del antiguo pasillo y tabiques de las habitaciones con ventanas al patio interior. Acumulación de escombros repartidos para no sobrecargar la estructura.	
Recepción de materiales		
Previsiones para el día o días	En principio se contrata el camión para bajada de escombros para el viernes día 12/04/13 la primera retirada de escombros, día que deberá estar presente el contenedor en la calle. Y el lunes día 15/04/13 la siguiente. Poner carteles de prohibido el aparcamiento en la calle para el viernes siguiente, por la empresa de la plataforma.	
Incidencias, Libro de órdenes...	Se observa viga en la antigua cocina que cuelga más que el resto, en principio no dificulta el paso de instalaciones, pero podría impedir la salida del aire acondicionado para la habitación. Se procederá a comprobar mediciones una vez se marque la cota de suelo(tarima). Gerente de la empresa subcontratada para retirada de escombros en plataforma realiza visita para estudiar la situación y pedir las licencias correspondientes para ocupar el vial.

Observaciones (Opinión técnica del alumno)	Los obreros no llevan las botas de seguridad ni el casco, se lo digo a la dirección de la obra.

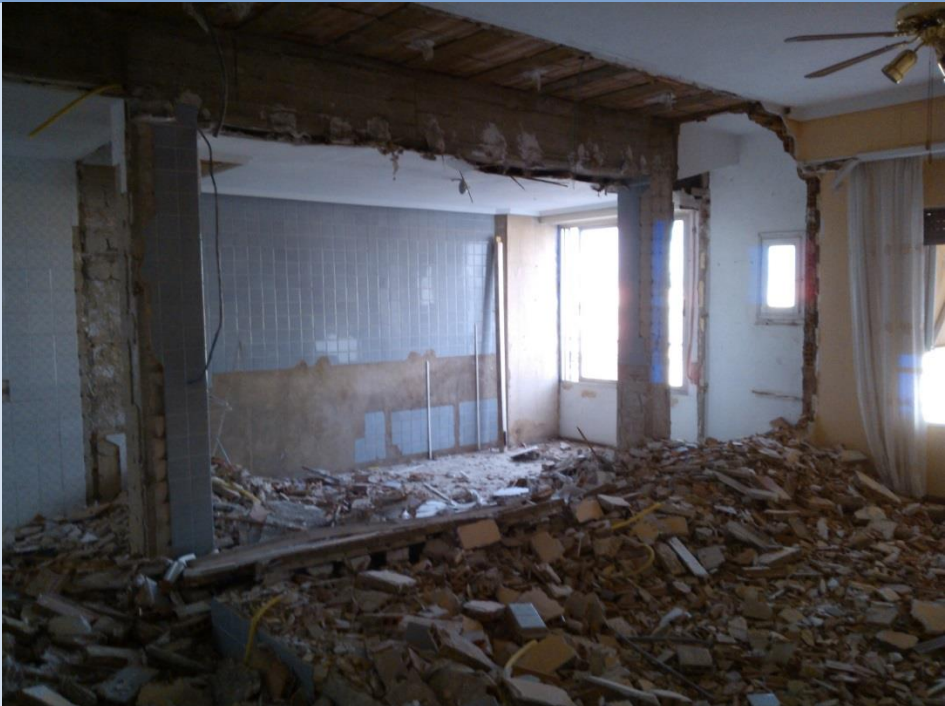
Personal en obra	2 Albañil contratado por Glory Habitabilidad y Servicios S.L.	-1 Oficial de 1º -1 Operario
Trabajos en curso	Se continua con la demolición de la zona oeste a la este, el material antiguo eléctrico se guarda a parte para reciclar.	
Recepción de materiales		
Previsiones para el día o días	Se prevé que desde el día 6 hasta el 12 se podrá derribar la mayor parte de los tabiques de la mitad de la vivienda hasta el punto de bajada de escombros, para ese día bajarlos mediante plataforma.	
Incidencias, Libro de órdenes...		
Observaciones (Opinión técnica del alumno)		
Información gráfica

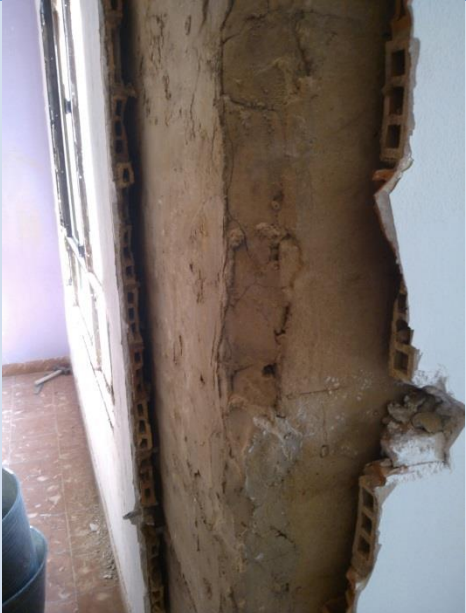
Personal en obra	2 Albañil contratado por Glory Habitabilidad y Servicios S.L.	-1 Oficial de 1º -1 Operario
Trabajos en curso	Derribo del resto de tabiquería hasta suelo, acumular en capazos para posterior bajada de escombros en plataforma. Se desmonta carpintería y se clasifica para llevar a vertedero(eco-park), la carpintería también se bajará en la plataforma.	
Recepción de materiales		
Previsiones para el día o días	Poner carteles de prohibido el aparcamiento en la calle para el viernes próximo.	
Incidencias, Libro de órdenes...	No aparece un pilar donde está en el plano (mal dibujado), se gana espacio en la zona, por lo que no representa ningún inconveniente. Se observa viga con armadura vista por desconchado del hormigón, se avisa a la constructora para repararlo antes de revestir.	
Observaciones (Opinión técnica del alumno)	Hay una zona que se produce un estrangulamiento en el plano. Pues bien, al realizar el derribo se descubre que el pilar de esa esquina no existe. Creo que es un fallo gordo ya que podríamos haber hecho la distribución de otro modo. En la foto de la información gráfica se observa donde debería estar el pilar y lo que encontramos en su lugar.

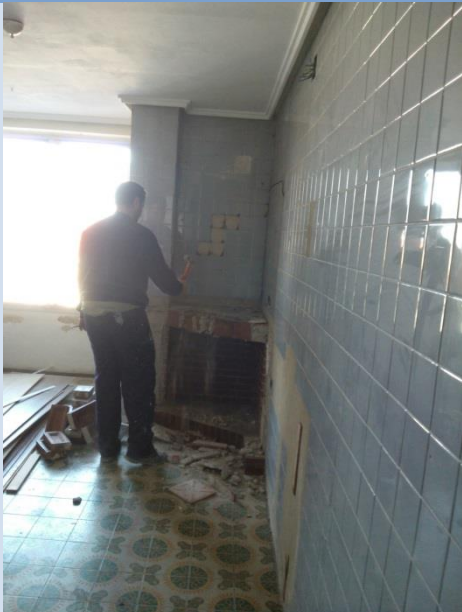
Personal en obra	2 Albañil contratado por Glory Habitabilidad y Servicios S.L.	-1 Oficial de 1º -1 Operario
Trabajos en curso	Derribo del resto de tabiquería hasta suelo, acumular en capazos para posterior bajada de escombros en plataforma. Se retira mobiliario de cocina y se preserva para el cliente, puesto que lo quiere.	
Recepción de materiales		
Previsiones para el día o días	Seguir acumulando escombros para bajada el día 12.	
Incidencias, Libro de órdenes...	Los operarios no llevan botas de seguridad, por lo que se les vuelve a exigir.	
Observaciones (Opinión técnica del alumno)	Se debería parar la obra hasta que el responsable de seguridad y salud otorgue los elementos de protección individual.	
Información gráfica

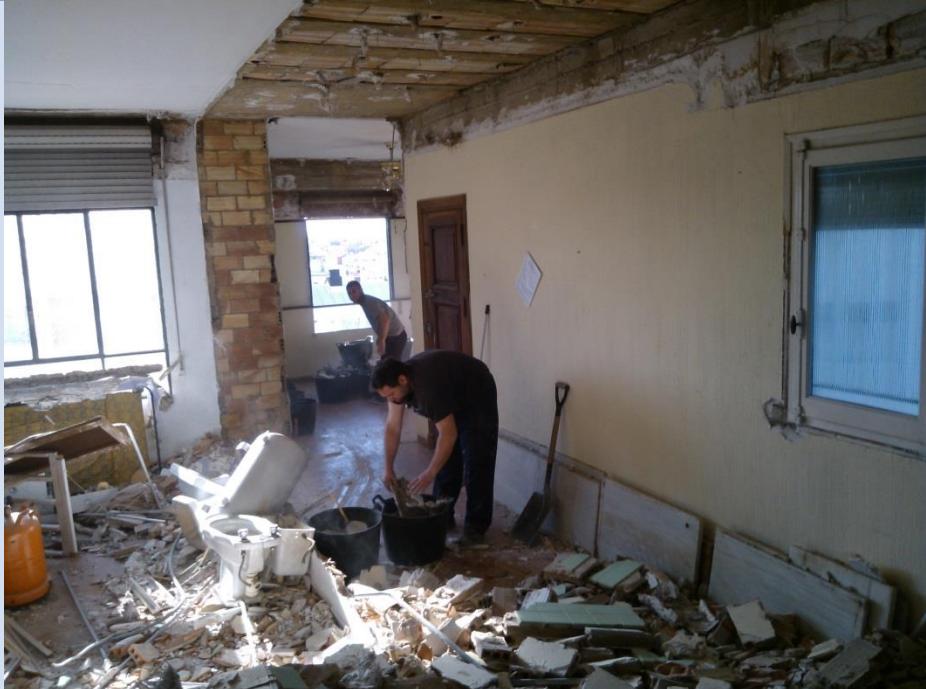
Personal en obra	2 Albañil contratado por Glory Habitabilidad y Servicios S.L.	-1 Oficial de 1º -1 Operario
Trabajos en curso	Se comienza el derribo de lo que queda sin derribar: -Derribo de tabiques a ras de suelo y algunos chapados que no fueron derribados. -Retirada de elementos sanitarios y mobiliario de cocina. -Se empieza a retirar la carpintería metálica	
Recepción de materiales		
Previsiones para el día o días	Para el día 19 de abril tiene que estar todo el piso derribado para poder utilizar el segundo día de plataforma y bajar los escombros.	
Incidencias, Libro de órdenes...		
Observaciones (Opinión técnica del alumno)	La retirada de carpintería metálica no debería hacerse hasta que no lleguen las nuevas ventanas puesto que algunas quedan a 60 cm del suelo y pueden ser un peligro para caídas al vacío. Además el coordinador de seguridad y salud indica a los operarios que una vez retiradas las ventanas se ponga protecciones colectivas para evitar riesgos pero no se instalan.

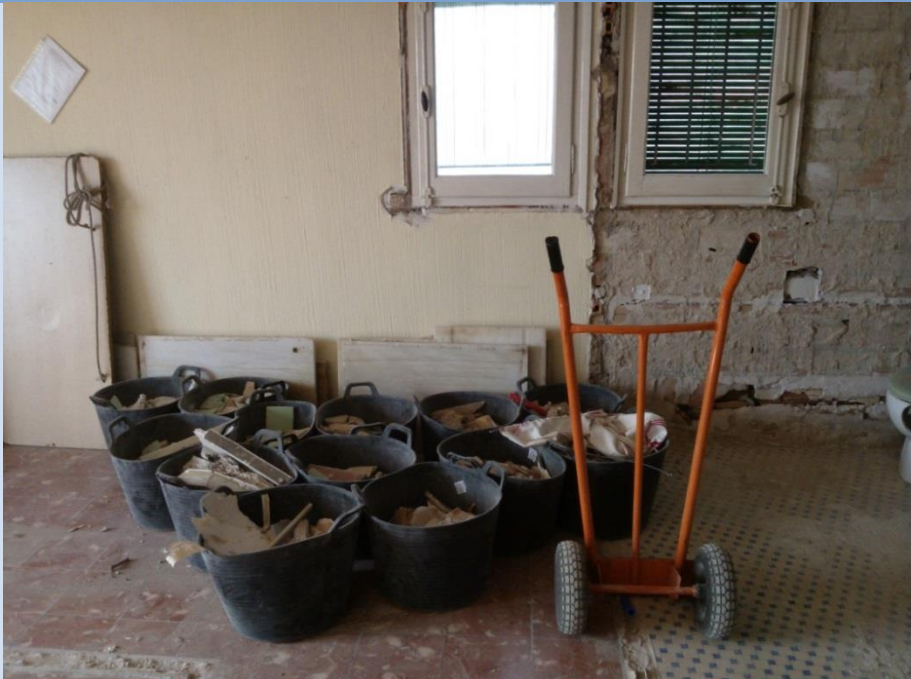
Personal en obra	2 Albañil contratado por Glory Habitabilidad y Servicios S.L.	-1 Oficial de 1º -1 Operario
Trabajos en curso	Continuación con demolición de revestimientos y pavimento. En algunas zonas de intradós de la fachada se pica el mortero para revestirlo de nuevo ya que está en mal estado.	
Recepción de materiales		
Previsiones para el día o días	Acabar toda la demolición para el día 19.	
Incidencias, Libro de órdenes...		
Observaciones (Opinión técnica del alumno)	Se está acumulando todo el escombros en una de las antiguas habitaciones, cosa que no me parece apropiado ya que se podría sobrepasar la carga admisible de la estructura y sufrir deformaciones o incluso rotura del forjado inferior.	
Información gráfica

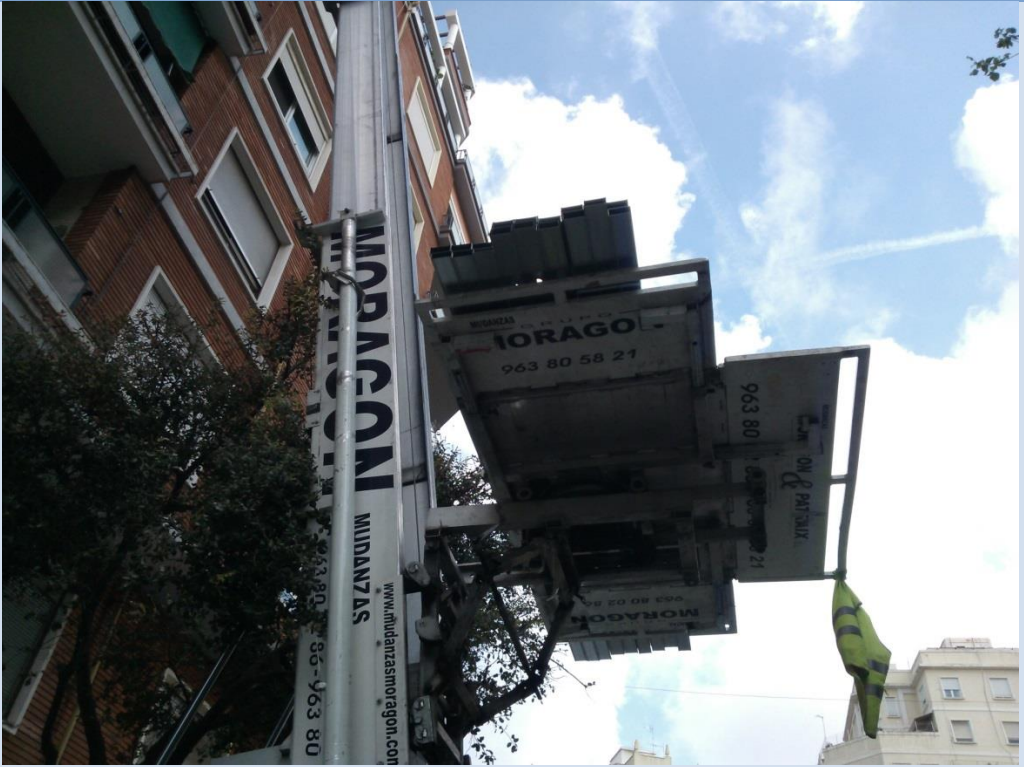
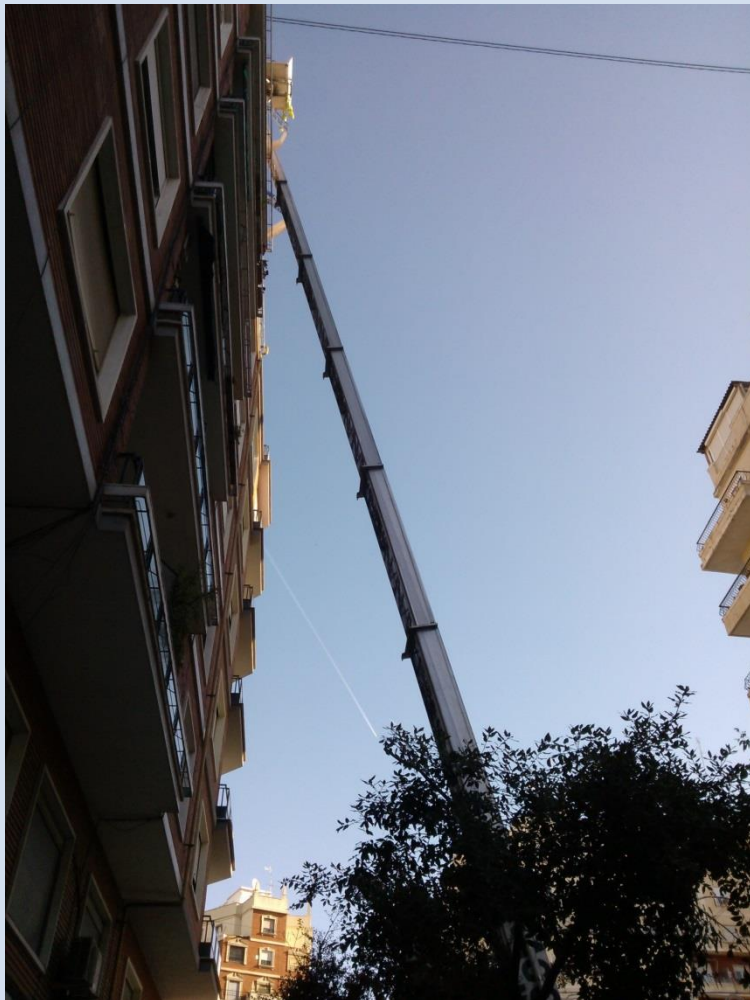
Personal en obra	2 Albañil contratado por Glory Habitabilidad y Servicios S.L. y camión plataforma para bajada de escombros subcontratado con personal (2) de la misma empresa.	-1 Oficial de 1º -1 Operario -2 Operarios de la empresa subcontratada España Mudanzas S.L.
Trabajos en curso	Bajada de escombros durante todo el día acumulándolo en contenedores que se van cambiando una vez llenos. Subida de la nueva tabiquería con plataforma: primero los perfiles que formarán la estructura y más tarde las planchas de yeso laminado	
Recepción de materiales	Cuando sube la plataforma, se suben las placas de yeso laminado que harán falta para la tabiquería. Se sube un tercio de las placas necesarias.	
Previsiones para el día o días	Poder retirar el escombros que se ha generado desde el 12/04 para dejar el piso diáfano y poder empezar con replanteos y nivelación del suelo.	
Incidencias, Libro de órdenes...	Dirección facultativa visita la obra para revisar la bajada de escombros, se cita con el constructor para el lunes 22/04. Se dificulta la tarea de subida de placas de yeso laminado por el gran tamaño de éstas, se tiene especial cuidado ya que la plataforma atraca en una ventana de dimensiones reducidas, con lo que las placas tienen que meterse en la vivienda en diagonal.

Observaciones (Opinión técnica del alumno)	La bajada de material se realiza de la misma forma que el anterior viernes día 12/04, pero sin embargo la subida de material se realiza con placas de yeso laminado mucho más amplias que las anteriores (3,00 x 1,50 m). Al llegar al punto de destino en la 9ª planta no caben por la ventana y tienen que girarlas para entrarlas, cosa que suponen un alto riesgo y es desaconsejable. El coordinador de SS llega una vez se han subido todas las placas y al comentarle lo que ha pasado se pone en contacto con el constructor para pedirle explicaciones.

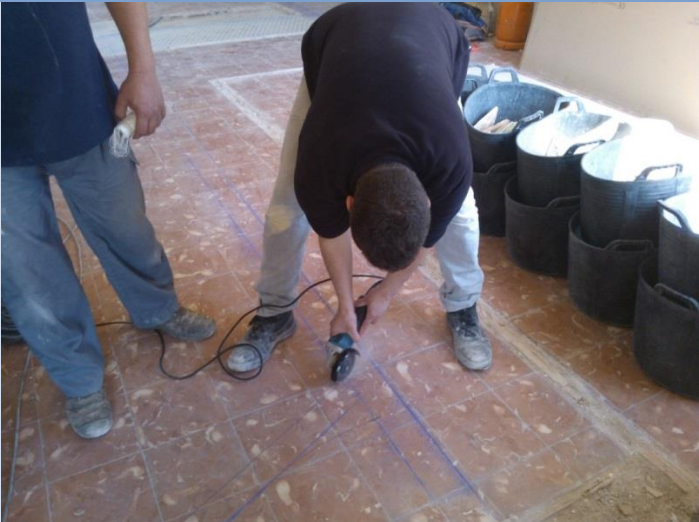
Personal en obra	2 Albañil contratado por Glory Habitabilidad y Servicios S.L.	-1 Oficial de 1º -1 Operario
Trabajos en curso	Se replantea toda la tabiquería a falta de una habitación, puesto que existe un desnivel en el suelo original y se trabaja en el picado del suelo más elevado. Retirada de carpintería metálica exterior que quedaba. Una vez retirada, se baja por el ascensor y se tira al contenedor situado en la calle	
Recepción de materiales		
Previsiones para el día o días	En los próximos días se nivelará el suelo para que quede uniforme y se recepcionarán los ventanales para su instalación.	
Incidencias, Libro de órdenes...	Visita del constructor y dirección de obra. Hay dos ventanas en el pasillo que se van a unir para formar un ventanal más grande, para cumplir las exigencias de la ordenanza municipal en cuanto a ventilación. Cuando se quitan las ventanas, el obrero se da cuenta que no llevan dintel y por lo tanto existe riesgo de derrumbe. Por ello no se continúa y se deja hasta poder satisfacer las condiciones de seguridad mediante apuntalamiento. Hay zonas que el paramento de fachada se compone de rasilla del 2, cosa insuficiente. Por lo que se baraja trasdosar para que quede una cámara de aire que mejore las cualidades termo-acústicas del paramento.

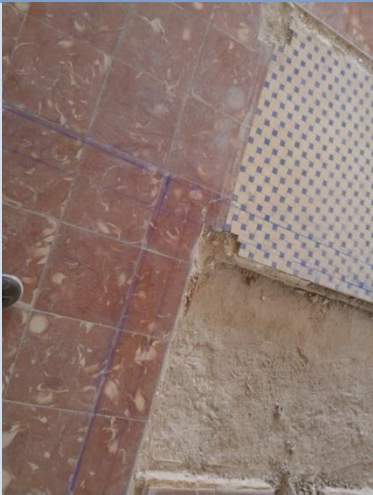
Personal en obra	2 Albañil contratado por Glory Habitabilidad y Servicios S.L.	-1 Oficial de 1º -1 Operario
Trabajos en curso	Picado de suelo que no está a nivel y comienzo de nivelado. Ésta tarea no estaba prevista puesto que se creía que el suelo estaba a nivel para poder sobreponer la tarima. Se generará así un precio contradictorio de repercusión económica en la obra, puesto que al empezar el trabajo se pide material de aporte para la nivelación.	
Recepción de materiales		
Previsiones para el día o días	Recepción de grava y cemento para poder nivelar todo el suelo.	
Incidencias, Libro de órdenes...		
Observaciones (Opinión técnica del alumno)	<p>El desnivel del suelo es muy acusado en algunas partes de la vivienda, lo que produce que se generen unos escalones imposibles de solventar mediante la instalación de la tarima. Se introduce grava y cemento en las zonas más bajas para nivelar.</p> <p>Desde mi punto de vista, hubiera picado todo el piso y hubiera nivelado con una capa de hormigón autonivelante, previa colocación de juntas perimetrales y de pavimento en las zonas que fuera necesario. Esta solución considero que sería la más correcta, puesto que obtendríamos una base sólida y nivelada y no supondría un sobrepeso para la estructura, puesto que la eliminación de los tabiques de ladrillo para instalación de tabiques de pladur (mucho menos pesado) nos da el margen necesario para soportar el peso añadido.</p>

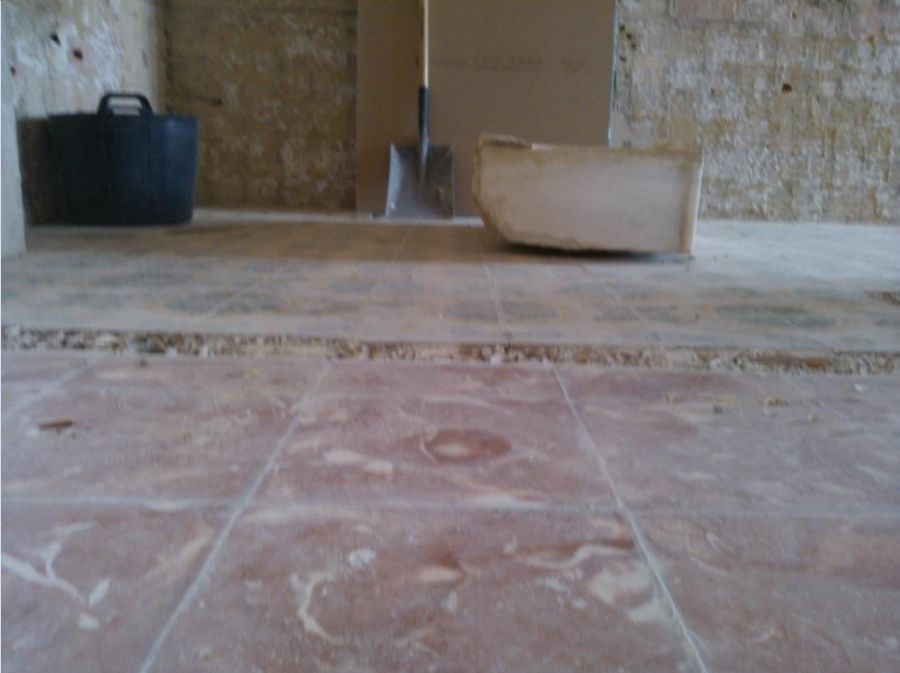
Personal en obra	2 Albañil contratado por Glory Habitabilidad y Servicios S.L.	-1 Oficial de 1º -1 Operario
Trabajos en curso	Nivelado de suelo, con grava y mortero de cemento, la tarea resulta más complicada de lo previsto puesto que hay variación de cota muy acusada entre zonas pertenecientes a la misma estancia.	
Recepción de materiales	Material de aporte a la nivelación, grava y mortero de cemento, las primeras previsiones de material se quedan cortas y se piden más.	
Previsiones para el día o días		
Incidencias, Libro de órdenes...	Suelo muy desnivelado, por lo que las previsiones de material se quedan cortas. Hay problemas de nivelación debido a las grandes diferencias de cota. Se tarda más de lo esperado y se pica más de lo previsto.	
Observaciones (Opinión técnica del alumno)	La solución nombrada anteriormente (realizar una capa de hormigón autonivelante) hubiese sido menos costosa al final, y hubiera tenido un acabado más satisfactorio.

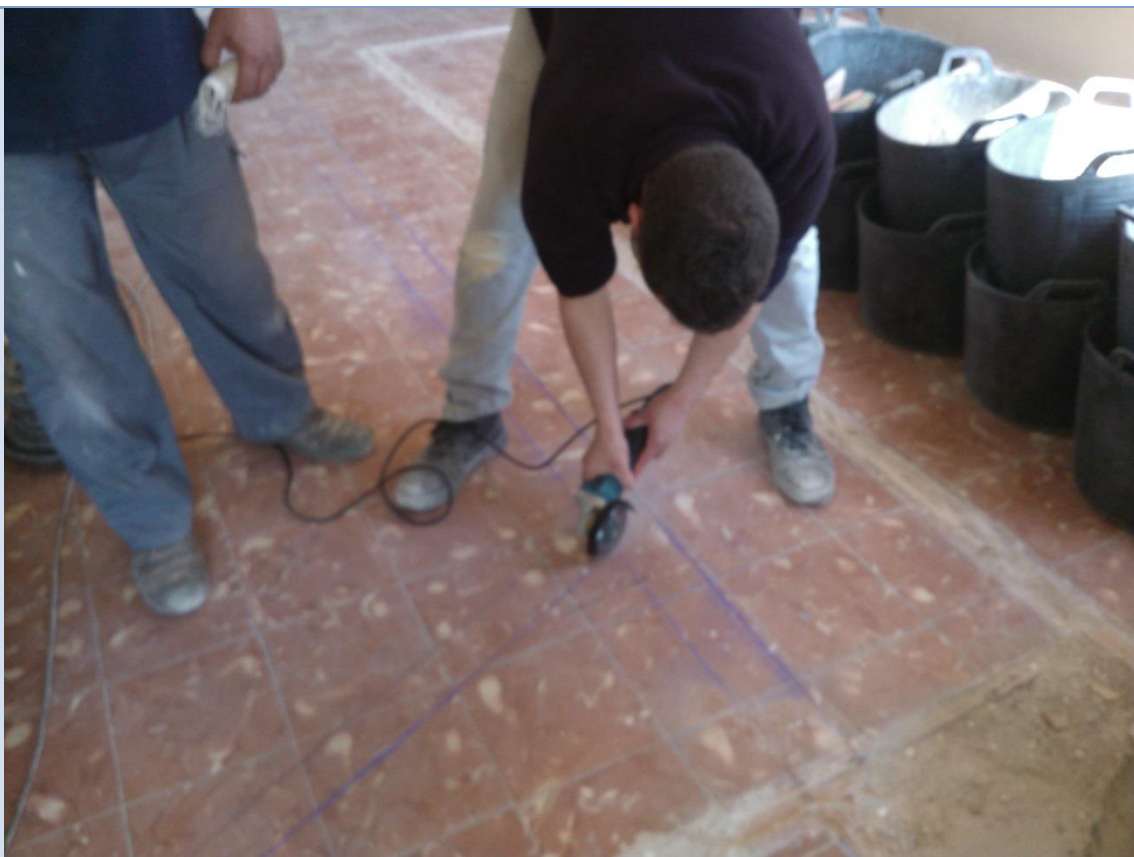
Personal en obra	2 Albañil contratado por Glory Habitabilidad y Servicios S.L. 1 operario/autónomo de yeso laminado	-1 Oficial de 1º -1 Operario -1 Autónomo yeso laminado
Trabajos en curso	Replanteo de toda la tabiquería del piso, una vez ya nivelado. Para ello empleamos material de replanteo y nos ayuda un operario autónomo del yeso laminado. Más tarde empieza a trasdosar el intradós de la fachada.	
Recepción de materiales	Yeso laminado que faltaba para realizar toda la tabiquería.	
Previsiones para el día o días	Instalación de perfilera de tabiquería de yeso laminado en el suelo para posterior levantamiento de placas, mediante montantes	
Incidencias, Libro de órdenes...	<p>La dirección de obra y el constructor realizan visita de obra y se escribe en el libro de órdenes:</p> <p>DIA 3 – 26/04/13</p> <p>Se encuentra limpia la vivienda, las carpinterías se han retirado y se ha procedido a realizar la nivelación/relleno de zonas sobre elevadas.</p> <p>La DF. ordena cubrir el riesgo de caída al vacío a través de las carpinterías eliminadas. Se protege de la fachada principal la habitación, quedando pendiente la protección de la abertura del comedor, para evitar la posible caída a distinto nivel (existe una celosía exterior y terraza en el piso inferior).</p> <p>Se ha realizado el replanteo de la tabiquería y se encuentra acopiado en material en la obra, repartido por la misma.</p>

Observaciones (Opinión técnica del alumno)	Las medidas de una ventana no concuerdan en el plano con las cotas reales, por lo que el encuentro del tabique se cae sobre ella. Habrá que modificar replanteo o modificar ventana.

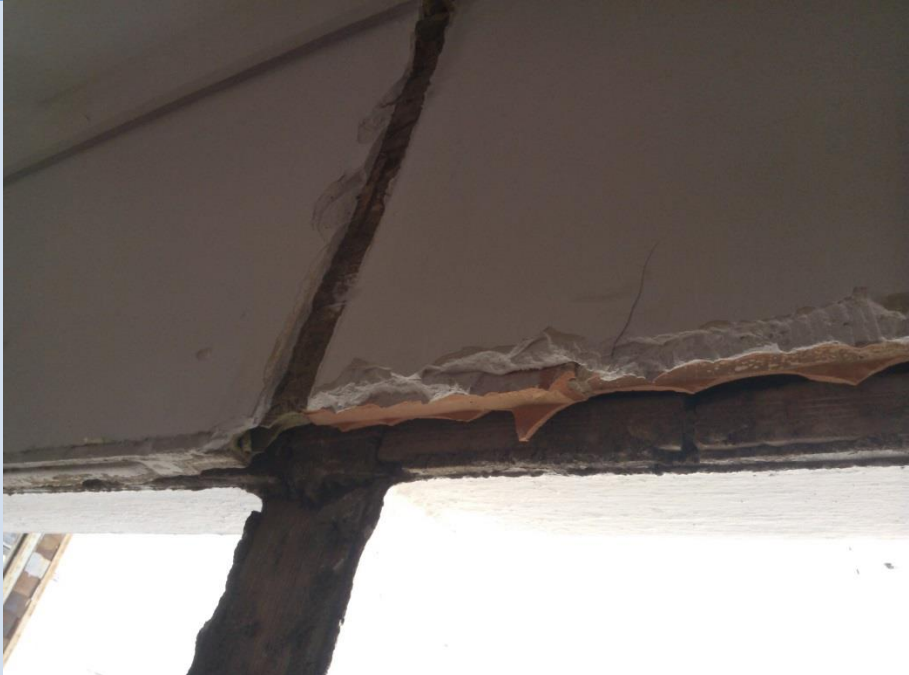
Personal en obra	2 Albañil contratado por Glory Habitabilidad y Servicios S.L. 1 operario/autónomo de yeso laminado 1 Carpintero metálico	-1 Oficial de 1º -1 Operario -1 Autónomo yeso laminado - Carpintero de aluminios Villa S.L
Trabajos en curso	Colocación de ventanas(no todas) y trasdosado de intradós de fachada y medianeras, con perfilería	
Recepción de materiales	Tarima AC5 color a elegir por el cliente : vengué	
Previsiones para el día o días	Cerrar tabiquería a una cara y replantear todas las instalaciones que pasen por el interior del tabique.	
Incidencias, Libro de órdenes...		
Observaciones (Opinión técnica del alumno)	El trasdosado del intradós de fachada se ha realizado para poder albergar las nuevas ventanas que tienen mayor canto que las antiguas, por lo que no era suficiente el grosor de las jambas para poder atracar dichas ventanas.	
Información gráfica

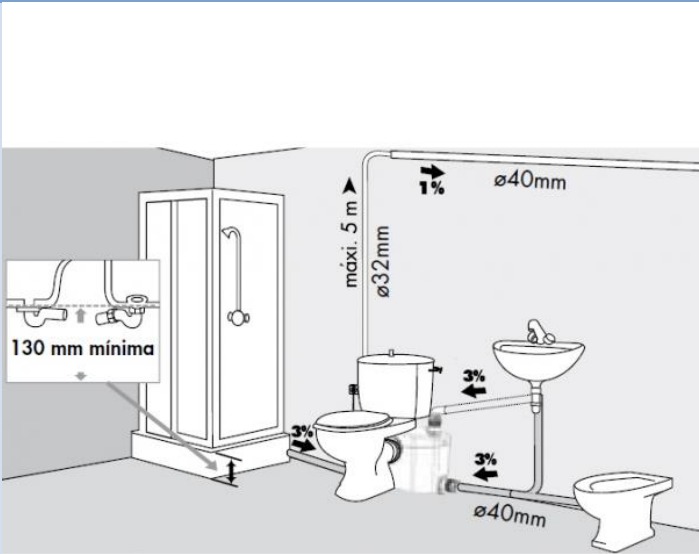
Personal en obra	1 Carpintero metálico y un carpintero madera	-1 Carpintero metálico de la empresa aluminios Villa S.L. -1 autónomo yeso laminado
Trabajos en curso	Ejecución de trasdosado y colocación de carpintería metálica	
Recepción de materiales	Elementos correspondientes a la instalación fontanería	
Previsiones para el día o días	Colocar todas las ventanas y hacer remates correspondientes al cumplimiento del CTE	
Incidencias, Libro de órdenes...		
Observaciones (Opinión técnica del alumno)	Algún tramo de trasdosado va a ser insuficiente para el paso de las instalaciones ya que la perfilaría que se está montando es de 300 mm y no va a poder ocultar las tuberías procedentes del triturador. La dirección de obra me comunica que si no caben, tendrán que ser vistas como en el esquema adjunto.	
Información gráfica

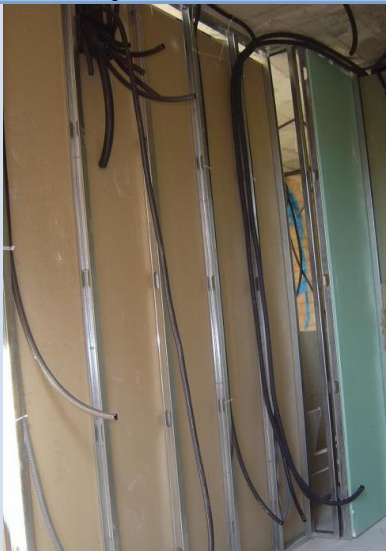
Personal en obra	1 carpintero madera 1 fontanero 1 electricista	-1 autónomo yeso laminado -1 fontanero de Mínguez S.L. - 1 Electricista de Faubel S.L.
Trabajos en curso	Continuación ejecución de trasdosado y tabiques de yeso laminado. Replanteo de instalaciones de fontanería, saneamiento y electricidad e inicio de instalación.	
Recepción de materiales		
Previsiones para el día o días	Ejecutar instalaciones a la vez que se va cerrando la segunda cara de los tabiques de yeso laminado.	
Incidencias, Libro de órdenes...		
Observaciones (Opinión técnica del alumno)	La instalación de fontanería se va a realizar para poner dos trituradores con bomba de la marca Sanitrit que posibilitan el envío de las aguas fecales a las bajantes mediante la mencionada bomba. Para que el sistema funcione correctamente hay que seguir unos criterios de instalación. En el proyecto la información en este tema es muy reducido, yo amplio dicha información con las fichas técnicas que me envía la marca que a su vez sirve de ayuda a la dirección de obra(presente en el PFG)

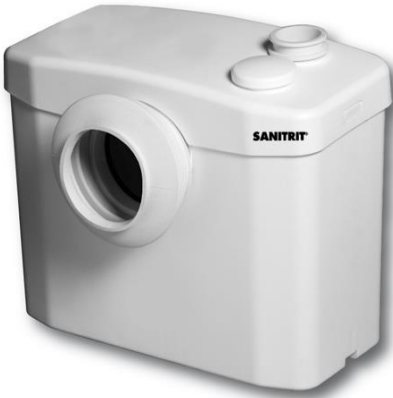
Personal en obra	1 carpintero madera 1 fontanero 1 electricista	-1 Carpintero metálico de la empresa aluminios Villa S.L. -1 autónomo yeso laminado -1 fontanero de Mínguez S.L. - 1 Electricista de Faubel S.L.
Trabajos en curso	Ejecución de tabiques de yeso laminado. Instalación de fontanería, saneamiento y electricidad, la que pasara por interior de tabiquería.	
Recepción de materiales	Se reciben los trituradores con bomba Sanitrit Saniacces	
Previsiones para el día o días		
Incidencias, Libro de órdenes...	Visita de dirección de obra y constructor	
Observaciones (Opinión técnica del alumno)	El sanitrit Saniacces que llega es como el de la foto que se presenta más abajo, de entre todos los modelos se elige el que más capacidad de bombeo tiene. No obstante, estos aparatos se estropean con suma facilidad si se tira por el váter papeles, compresas u objetos de plástico. Hubiera sido mejor proyectar los baños en zonas donde las bajantes estuvieran cerca y no recurrir a este tipo de aparatos.

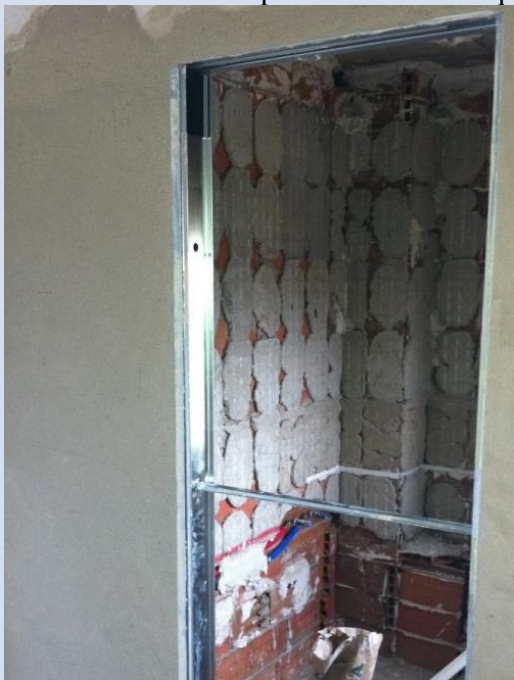
Personal en obra	1 carpintero madera 1 fontanero 1 electricista	-1 autónomo yeso laminado -1 fontanero de Mínguez S.L. - 1 Electricista de Faubel S.L.
Trabajos en curso	Ejecución de tabiques de yeso laminado. Instalación de fontanería, saneamiento y electricidad	
Recepción de materiales		
Previsiones para el día o días	Acabar en lo que queda de semana la tabiquería y empezar a replantear el techo.	
Incidencias, Libro de órdenes...		
Observaciones (Opinión técnica del alumno)		
Información gráfica	<p>Las puertas correderas llevan casonetos empotrados en los tabiques como el siguiente:</p>

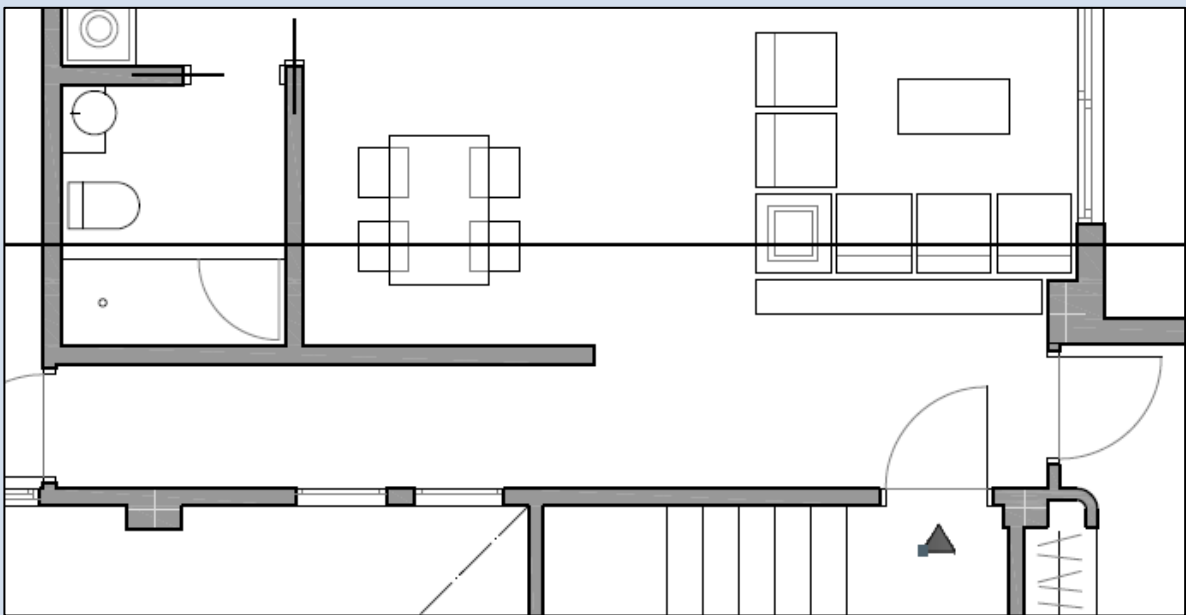
Personal en obra	1 carpintero madera 1 fontanero 1 electricista	-1 autónomo yeso laminado -1 fontanero de Mínguez S.L. - 1 Electricista de Faubel S.L.
Trabajos en curso	Finalizar los tabiques de yeso laminado, a falta de retoques, se han repasado las juntas y se ha conseguido planeidad necesaria para buen acabado. Las instalaciones de fontanería, saneamiento y electricidad están casi acabadas a falta de poner los elementos registrables vistos que se pondrán en última instancia una vez pintados todos los tabiques.	
Recepción de materiales		
Previsiones para el día o días	Empezar a replantear techo y ejecutarlo.	
Incidencias, Libro de órdenes...	Visita dirección de obra y constructor para revisar la distribución final. La dirección de obra indica que hay un tabique que no estaba planteado en el plano e interfiere con la normativa DC-09, con lo que debería de ser derribado. Después de un debate entre ambas partes, se llega al acuerdo de seguir con la obra sin modificar el tabique.

Observaciones (Opinión técnica del alumno)	Si viniera una inspección de obra, negaría la licencia por lo sucedido.	
Información gráfica	<p style="text-align: center;">PLANO DEL PROYECTO</p>

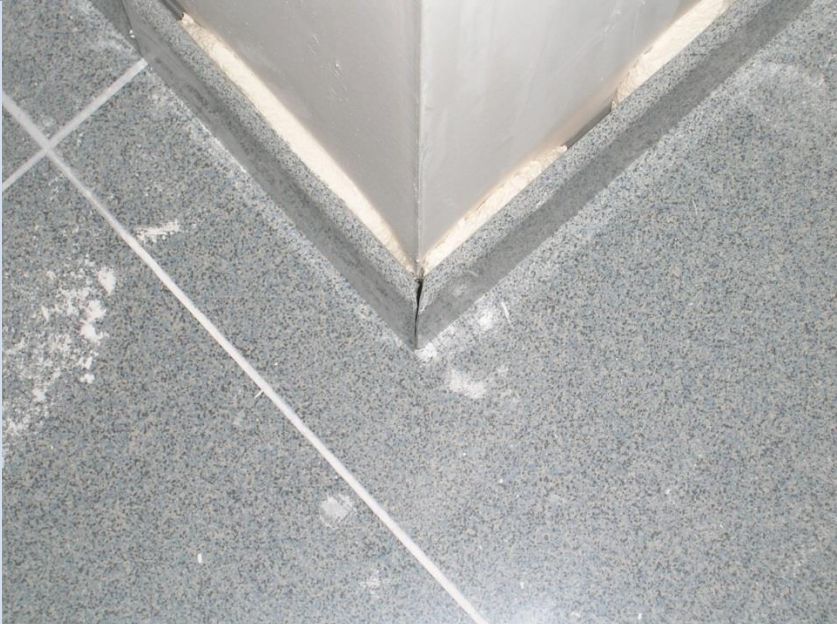
Personal en obra	1Albañil	-1 Oficial de 1ª contratado por Glory Group s.l.
Trabajos en curso	Realizar la colocación de rodapiés y empezar a limpiar para finalizar la obra y poder entregar al cliente. Son 3 días que trabaja el albañil a media jornada.	
Recepción de materiales	Rodapié de tarima para colocar en habitaciones (vengué)	
Previsiones para el día o días		
Incidencias, Libro de órdenes...		
Observaciones (Opinión técnica del alumno)	En estos tres días por falta de coordinación, se trabaja sólo media jornada, ya que no vienen los carpinteros para instalar el mobiliario de cocina ni el fontanero para instalar los equipos de los baños, por mala gestión de la constructora que les había contratado para otros días.	
Información gráfica
