**ESTUDIOS PREVIOS DE LA IGLESIA DE LA  
INMACULADA CONCEPCIÓN DE ARCOS DE  
LAS SALINAS (TERUEL)**

GRADO EN ARQUITECTURA TÉCNICA

**JULIO 2013**

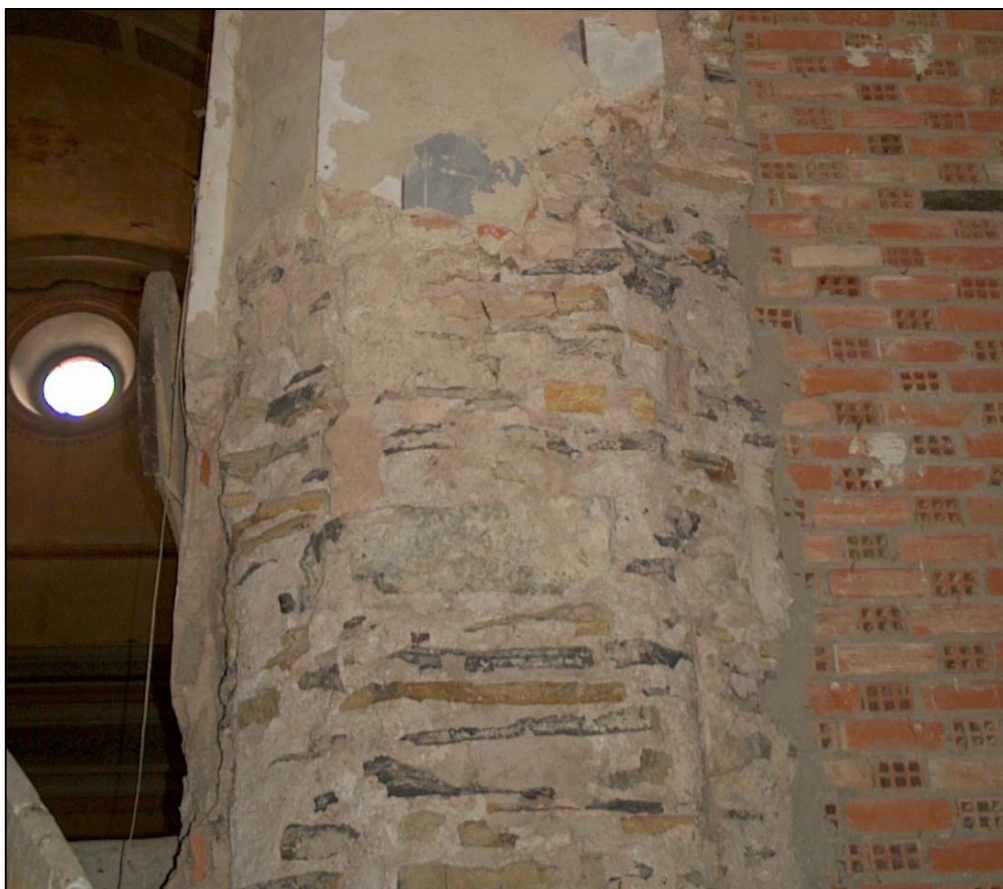
Figura 62: Soporte nº 3 izquierdo. Retirado el revestimiento.  
(José Torrent Martínez).

El hecho de que el espesor del mortero de yeso sea de estas dimensiones provoca que las cargas que llega a resistir el soporte se reduzcan a la resistencia a compresión del mortero de yeso. Este efecto es preocupante debido a las características que tiene el yeso ya que con presencia de agua este se comporta de forma poco recomendable para actuar como elemento estructural.

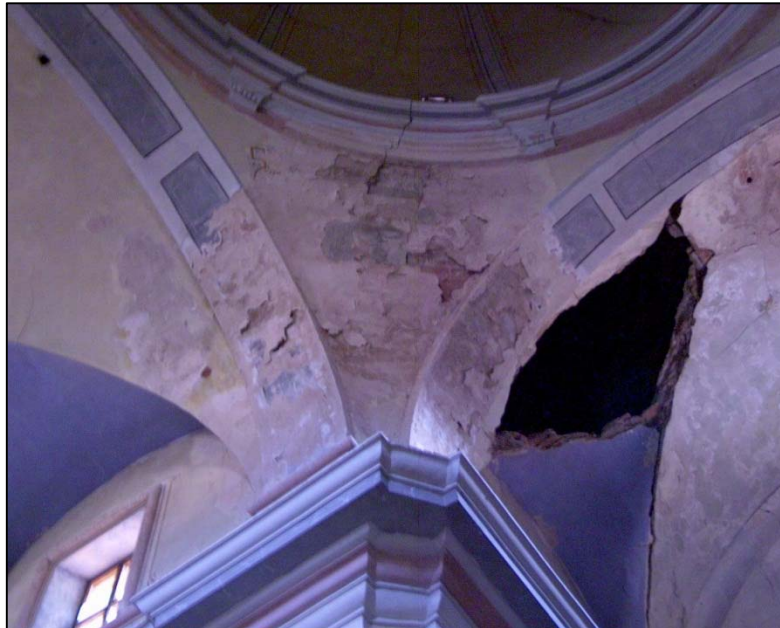
Durante el periodo de abandono (1972-2006) que se produjo en la Iglesia de la Inmaculada Concepción de Arcos de las Salinas esta se vio envuelta en una serie de deterioros en las cubiertas dando origen a la presencia de goteras

produciendo una serie de derrumbes en el interior aumentando el aporte de agua al interior de la Iglesia (Figura 63).

Figura 63: Soporte nº 3 izquierdo. Parte superior, efectos de las goteras.

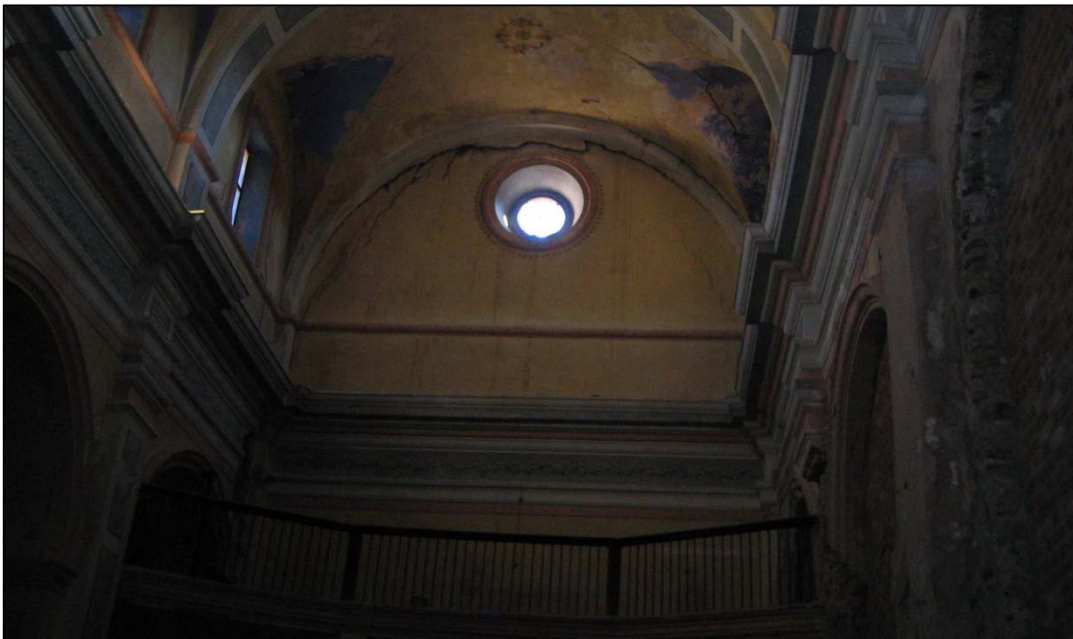
En el caso de la fachada principal se vio afectada por el movimiento de la estructura ya que esta se separó del resto del conjunto (Figura 65).

Figura 65: Grieta que muestra cómo se separó la fachada principal del resto de elementos. (José Torrent Martínez).

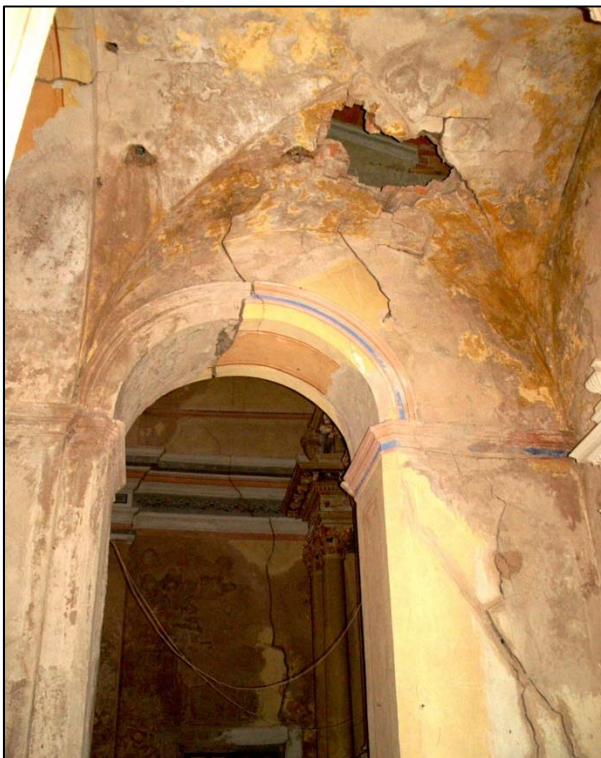
En el momento en que los soportes interiores descendieron, los arcos que unían los muros con los soportes se partieron (Figura 66) provocando que los muros pudiesen moverse libremente por los empujes de la cubierta produciéndose un momento de vuelco, esto provocó grietas verticales a lo largo de la fachada asó como en la unión con la fachada principal (Figura 67).

Figura 66: Grieta que muestra cómo se rompieron los arcos entre los soportes y el muro. (José Torrent Martínez).

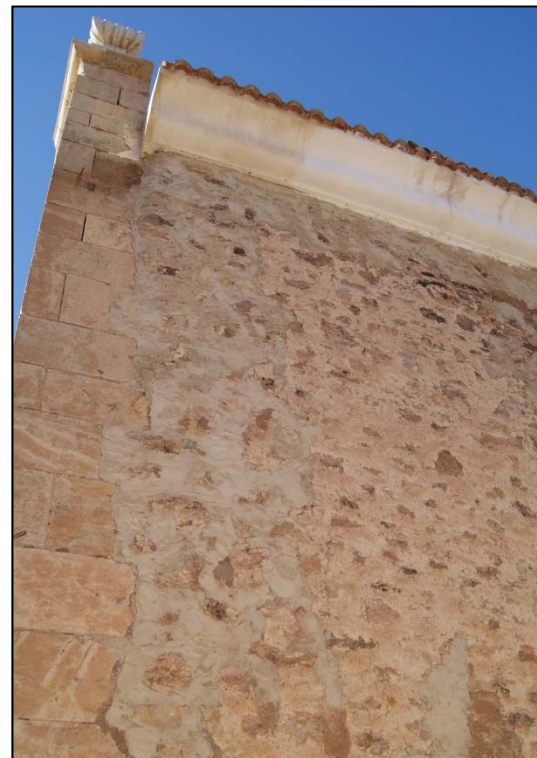
Figura 67: Reparación de la grieta que muestra cómo se separó la fachada principal de la fachada lateral derecha.

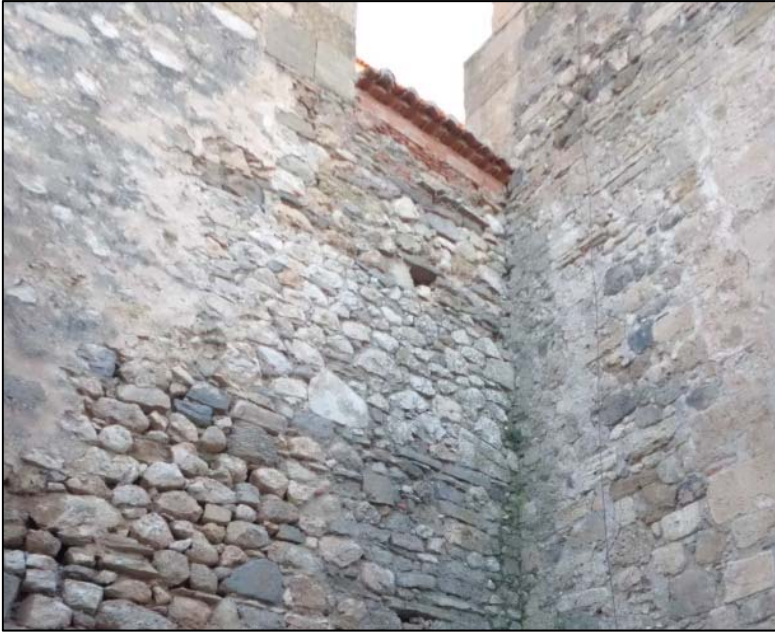
<b>NOMBRE DE LA LESIÓN</b>	
<b>LAVADO</b>	
<b>DESCRIPCIÓN DE LA LESIÓN</b>	
<p>Eliminación del material superficial de un elemento producido por la disgregación de este, generalmente dado por el paso continuo de agua.</p>	
<b>UBICACIÓN</b>	
<p>Encuentro de la fachada lateral izquierda de la Iglesia con el paramento vertical de la Torre.</p>	
<b>FOTOS</b>

<b>CAUSAS</b>	
<p>Mala ejecución de la recogida de aguas de la cubierta que en este caso es nula, además el vuelo de la última hilada de tejas es insuficiente por lo que el agua desciende por la pared en vez de tener caída libre.</p>

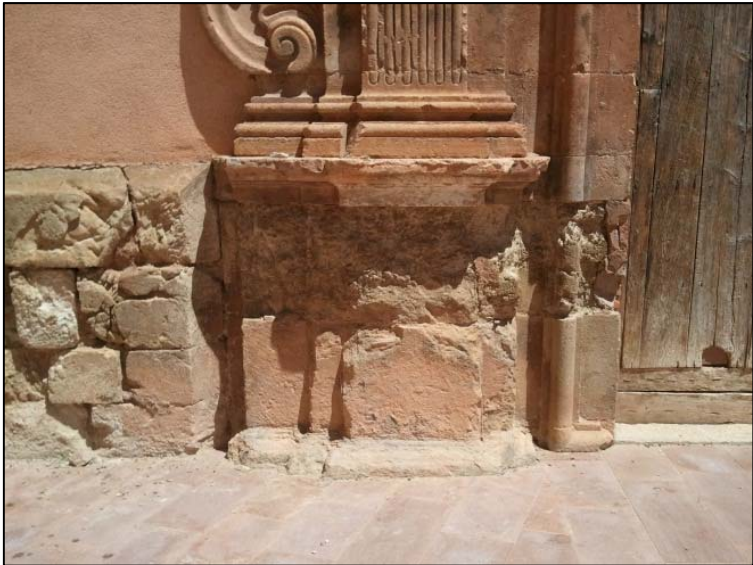
<b>NOMBRE DE LA LESIÓN</b>
<b>PERDIDAS DE MASA</b>
<b>DESCRIPCIÓN DE LA LESIÓN</b>
Desintegración o rotura de la piedra superficial, dependiendo del grado de afección estando dentro del rango 4-6mm e incluso mayor a 6mm.
<b>UBICACIÓN</b>
Piezas afectadas por la humedad, principalmente en los sillares que componen la fachada principal.
<b>FOTOS</b>

<b>CAUSAS</b>
<p>Es debido a los elementos que componen el material o a la forma en que esta se ha meteorizado.</p> <p>Debido a la presencia de humedad en el interior de la piedra que en los ciclos de hielo-deshielo el agua aumentan de volumen lo cual produce que esta pierda capas de material.</p>

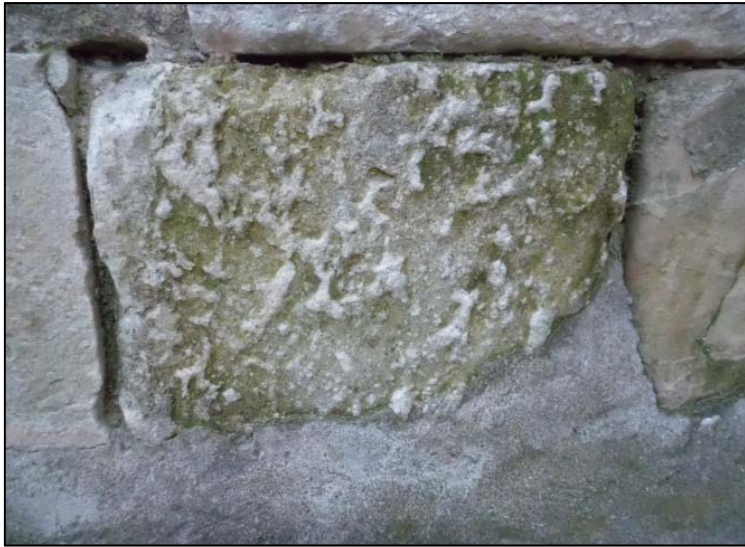
<b>NOMBRE DE LA LESIÓN</b>
<b>ACANALADURA</b>
<b>DESCRIPCIÓN DE LA LESIÓN</b>
<p>Perdida del material débil de una pieza debido a las acciones de agua o viento, una vez se ha producido la pérdida de este material el elemento deja de deteriorarse.</p>
<b>UBICACIÓN</b>
<p>Piezas localizadas a lo largo del zócalo de la Iglesia.</p>
<b>FOTOS</b>

<b>CAUSAS</b>
<p>Debido a la composición de la piedra, estas se componen de elementos de distintas características lo cual hace que el elemento más débil de la composición se degrade más rápido que el elemento resistente.</p> <p>Las acciones de viento favorecen a la degradación del material débil haciendo que se desintegre dejando el material más resistente en perfecto estado.</p>

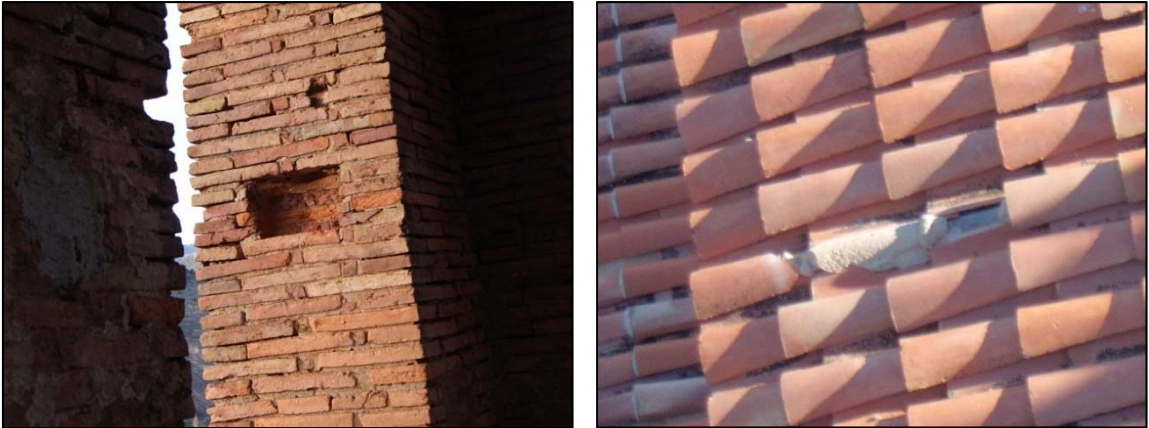
<b>NOMBRE DE LA LESIÓN</b>
<b>FALTA DE MATERIAL</b>
<b>DESCRIPCIÓN DE LA LESIÓN</b>
<p>Perdida del material de un elemento producido por factores humanos dados como roturas de elementos o sustracción de ellos.</p>
<b>UBICACIÓN</b>
<p>Debido a la amplitud de la lesión esta se puede localizar en todo el edificio.</p>
<b>FOTOS</b>

<b>CAUSAS</b>
<p>Elementos que por causas humanas o acciones aisladas se han visto alteradas de su estado original.</p> <p>En la Torre se han eliminado parte del muro de fábrica de ladrillo para albergar los yugos que soportan las campanas.</p> <p>Las cubiertas se han visto alterada por la pérdida de tejas curvas facilitando el posible paso de agua al interior de la cubierta produciendo así otra lesión que sería aparición de goteras.</p>

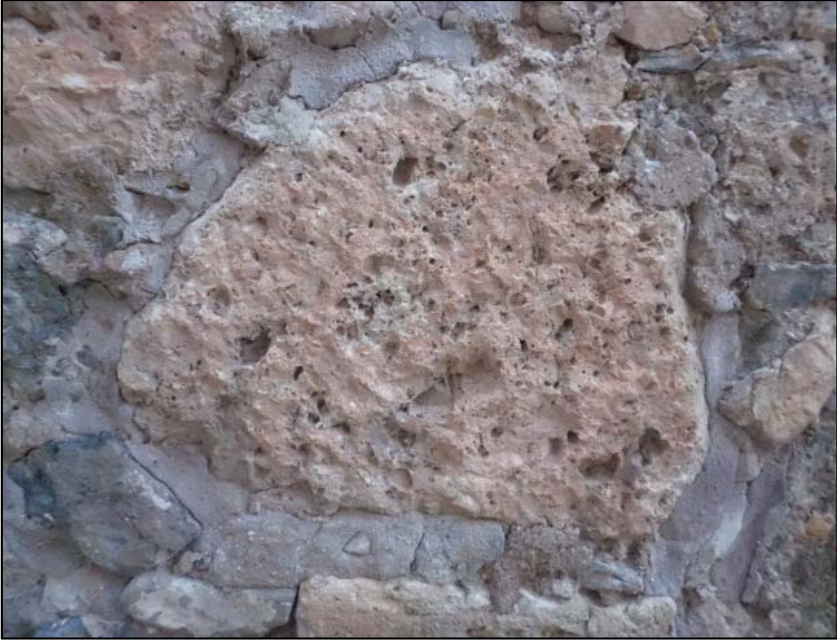
<b>NOMBRE DE LA LESIÓN</b>
<b>PICADURA</b>
<b>DESCRIPCIÓN DE LA LESIÓN</b>
Cambio de poca envergadura producido en la superficie del elemento pudiéndose reparar con facilidad sin que se aprecie la lesión.
<b>UBICACIÓN</b>
Piedras del zócalo de mampostería de la Torre.
<b>FOTOS</b>

<b>CAUSAS</b>
Defecto en la composición de la piedra durante su proceso de meteorización.

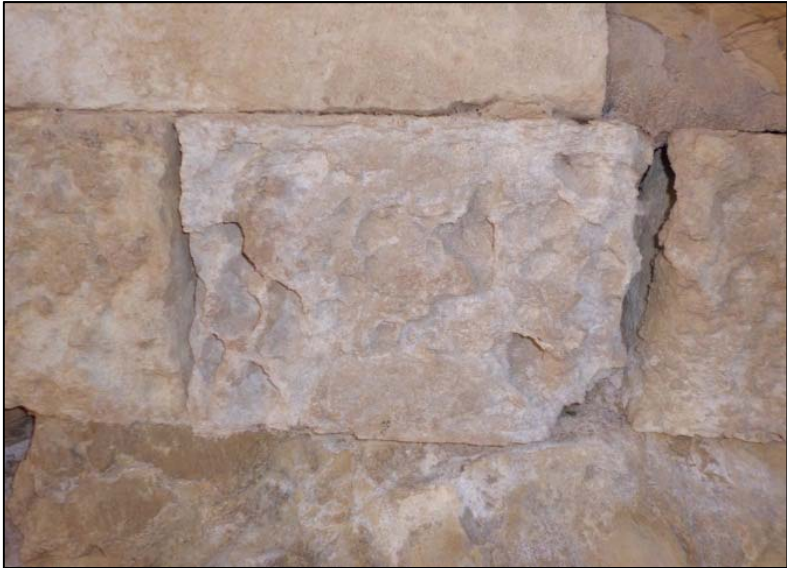
<b>NOMBRE DE LA LESIÓN</b>	
<b>ALVEOLIZACIÓN</b>	
<b>DESCRIPCIÓN DE LA LESIÓN</b>	
<p>Conjunto de picaduras producidas en materiales pétreos el cual empieza a afectar una mayor superficie y profundidad.</p>	
<b>UBICACIÓN</b>	
<p>Algunas piedras del zócalo de la Iglesia.</p>	
<b>FOTOS</b>

<b>CAUSAS</b>	
<p>Defecto en la composición de la piedra durante su proceso de meteorización que provoca que la piedra altere su estado original con el paso del tiempo.</p> <p>Afección por presencia de humedad que en los ciclos de hielo-deshielo debido al aumento de volumen del agua hace que la piedra se separe en lajas con su posterior pérdida de material.</p>

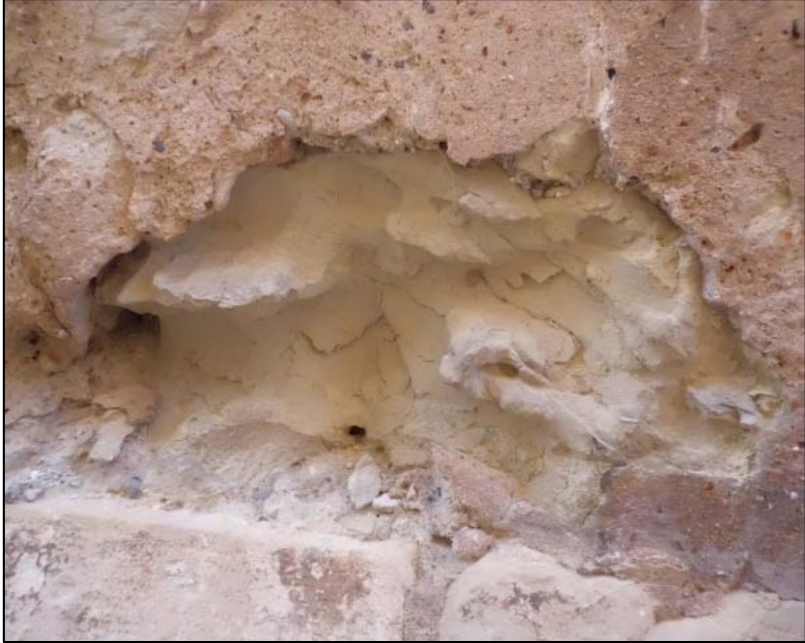
<b>NOMBRE DE LA LESIÓN</b>
<b>ARENIZACIÓN</b>
<b>DESCRIPCIÓN DE LA LESIÓN</b>
<p>Problema producido por la composición del material el cual lleva a que este se desintegre pasando de su estado actual a un estado arenoso.</p>
<b>UBICACIÓN</b>
<p>Localización puntual en algunas piedras tanto de los muros de mampostería como en los sillares del zócalo, está presente tanto en la Iglesia como en la Torre.</p>
<b>FOTOS</b>

<b>CAUSAS</b>
<p>Composición de la piedra compuesta por areniscas que debido a agentes físico-químicos se ve alterada haciendo que esta pierda su volumen.</p>

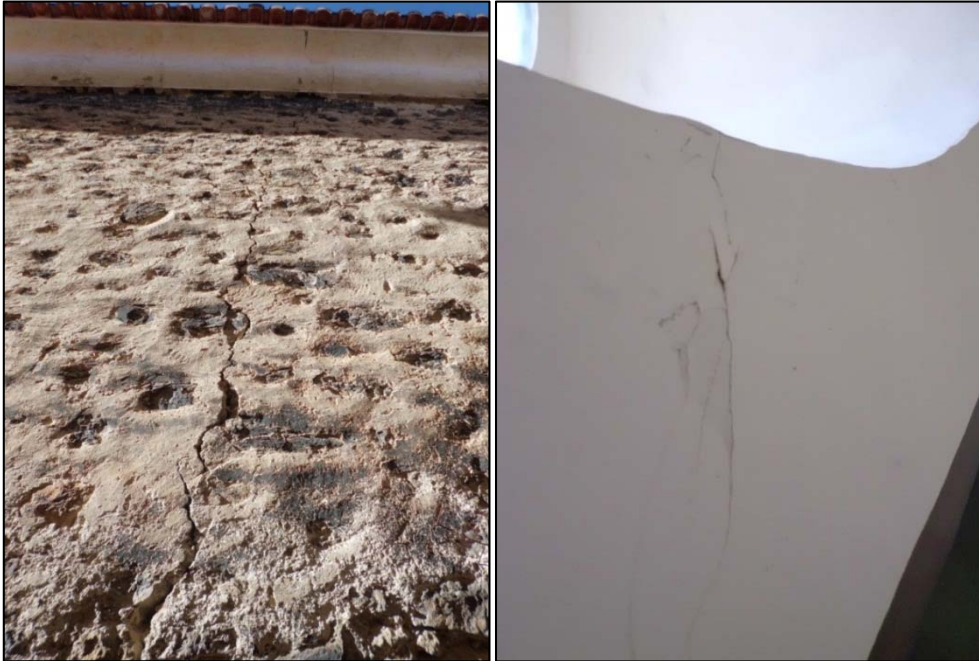
<b>NOMBRE DE LA LESIÓN</b>
<b>FISURAS Y GRIETAS</b>
<b>DESCRIPCIÓN DE LA LESIÓN</b>
Abertura vertical producida por la separación del material en dos.
<b>UBICACIÓN</b>
Exterior:  Fachada derecha en el cambio de nivel de la nave lateral con el crucero.  Fachada posterior en el cambio de nivel del crucero con las sacristías.  Fachada izquierda junto a la cubierta en la parte del crucero.  Interior:  Óculo izquierdo interior.
<b>FOTOS</b>

<b>CAUSAS</b>
Movimiento estructural debido a los asientos diferenciales producidos entre la cimentación de las columnas y la cimentación del muro perimetral.

También se considera necesario realizar un recalce del edificio para detener los asientos que han motivado en buena parte la aparición de grietas ya que el extracto sobre el que apoya el edificio son rellenos y arcillas limosas, en cualquiera de los dos casos no son aptos para soportar grandes cargas permanentes, por lo que deberán transmitirse las cargas a un nivel más resistente como es el sustrato rocoso triásico formado por arcillas limosas firmes el cual se encuentra a una profundidad de entre 2,3m y 3,2m y continúa en profundidad hasta donde llegan los sondeos.

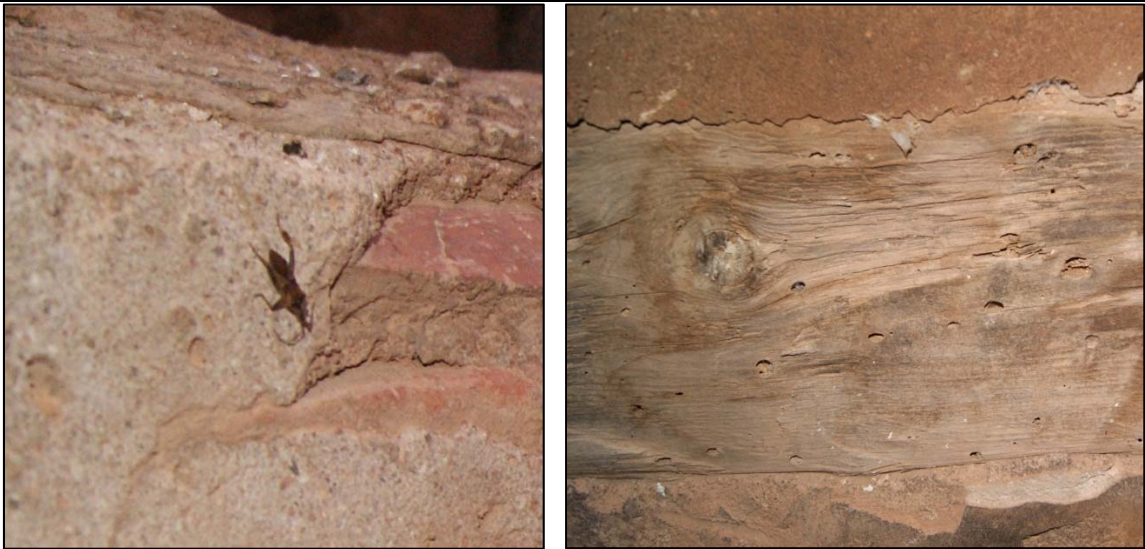
<b>NOMBRE DE LA LESIÓN</b>
<b>XILÓFAGOS</b>
<b>DESCRIPCIÓN DE LA LESIÓN</b>
<p>Orificios de distintos tamaños en la madera los cuales muestran que ha habido presencia de xilófagos.</p> <p>Entre los más conocidos se encuentran las termitas y la carcoma.</p>
<b>UBICACIÓN</b>
Estructura de madera del forjado de la sala de máquinas de las campanas.
<b>FOTOS</b>

<b>CAUSAS</b>
<p>Deposición de huevos en la madera por algún insecto, al eclosionar los huevos, las larvas se alimentan de madera seca hasta que salen al exterior buscando otros lugares donde alimentarse.</p>

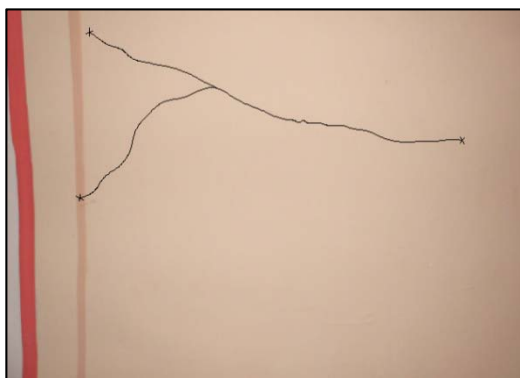
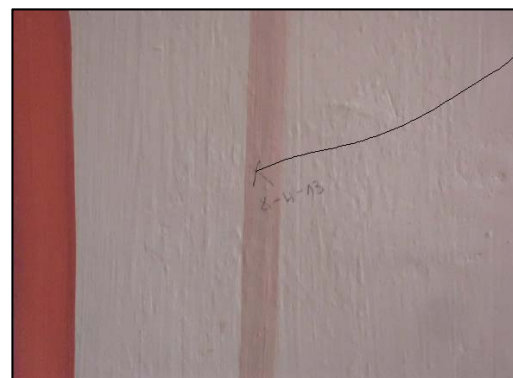
Figura 91: Fisura en uno de los arcos de las capillas (08-04-2013)

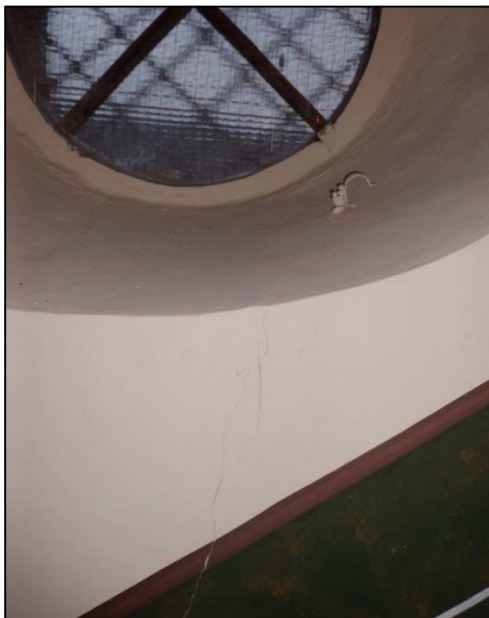
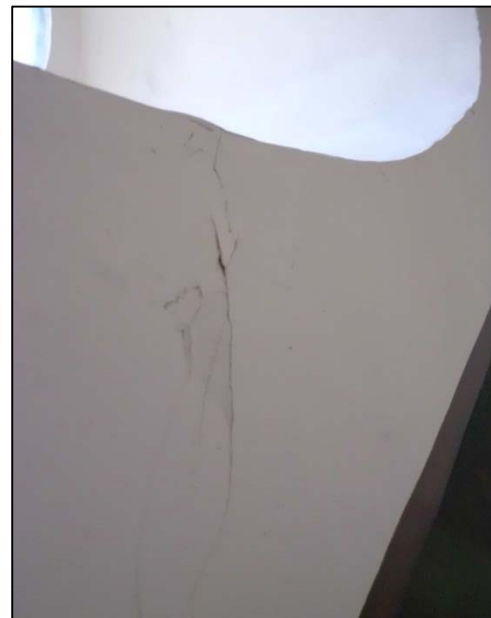
En las siguientes imágenes se muestra una grieta en el trasdós de la fachada principal, en concreto en el óculo izquierdo.

Figura 94: Grieta en el óculo izquierdo interior (08-04-2013)

Figura 95: Grieta en el óculo izquierdo interior (25-04-2013)

Se ve como en el periodo de 17 días ha pasado de ser una fisura sin importancia a producirse una grieta la cual debe analizarse ya que ha pasado de tener una separación de 0,5mm a 2,5mm.

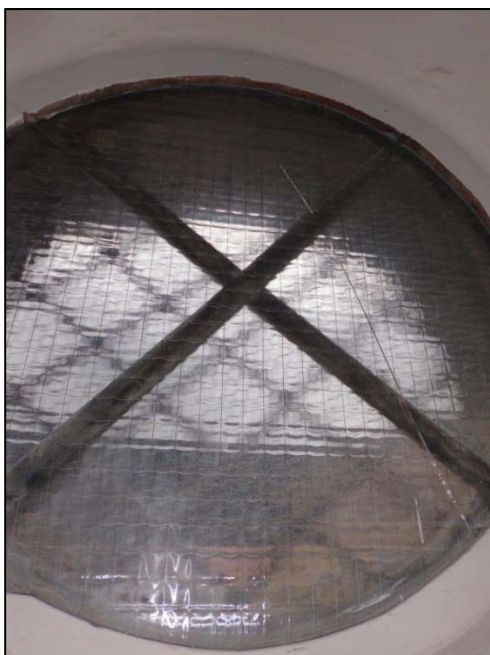
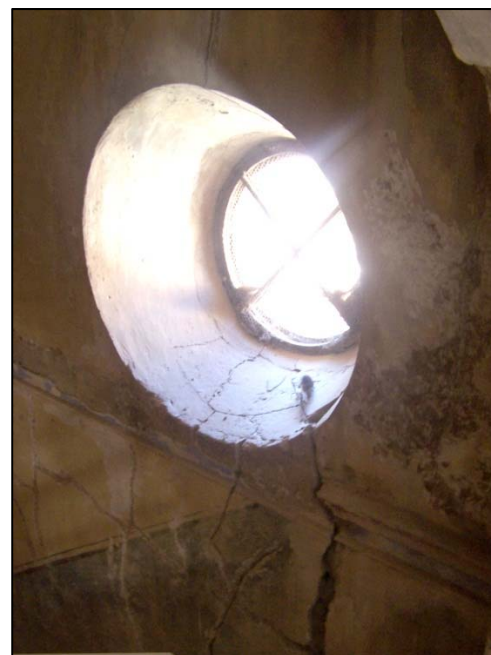
Analizando imágenes anteriores a la restauración que se llevó a cabo, y que concluyó en octubre de 2010 se muestra (Figura 96) como la grieta que se está produciendo coincide con una existente antes de la restauración, lo que hace pensar que no se solucionó la patología que produce la causa.

Figura 96: Rotura del cristal del óculo izquierdo interior (08-04-2013)

Figura 97: Estado del óculo antes de la restauración (04-09-2008)  
(José Torrent Martínez)
