GRADO EN ARQUITECTURA TÉCNICA
PROYECTO FINAL DE GRADO
MODALIDAD CIENTÍFICO-TÉCNICA
CURSO 2012/2013

TALLER 15:

ESTUDIO PATOLÓGICO E INTERVENCIÓN DE LA ALQUERÍA DEL CHUFO EN LA PARTIDA DE D'ALT DE CAMPANAR (VALENCIA)

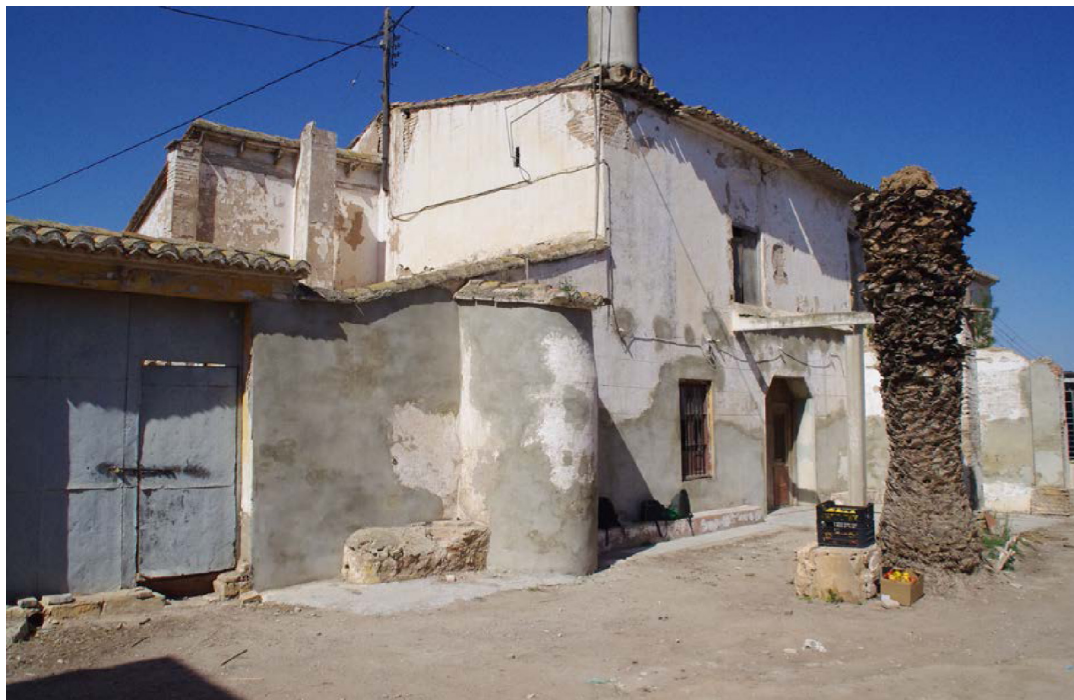
Se observaban unas marcas cuadradas en el enfoscado de fachada correspondiente a unos azulejos que se correspondía a una cruz. Esta fue robada seguramente por su valor.

▲ Fachada Principal número 28 de la alquería, en el centro de la imagen se ve el volumen del pozo y a la izquierda el acceso al patio.

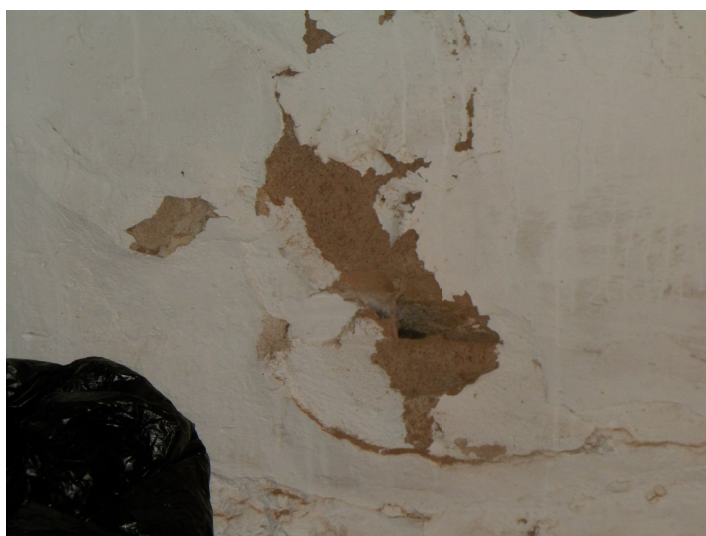
Deterioro en tabiquería interior

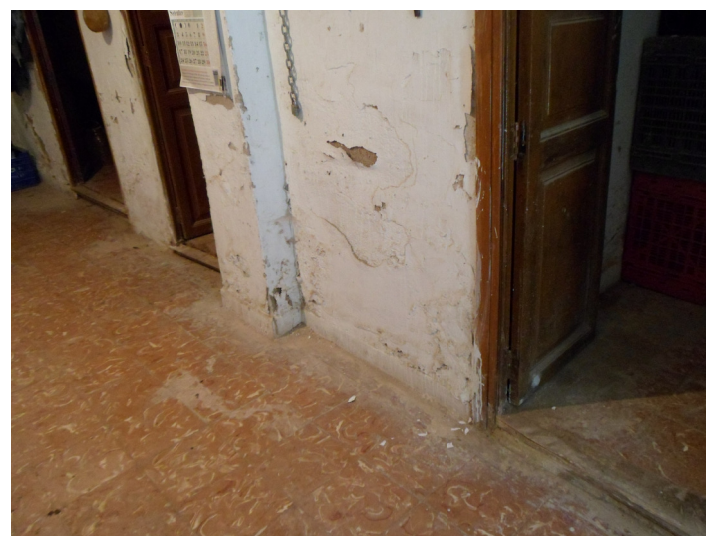
Deterioro en tabiquería interior

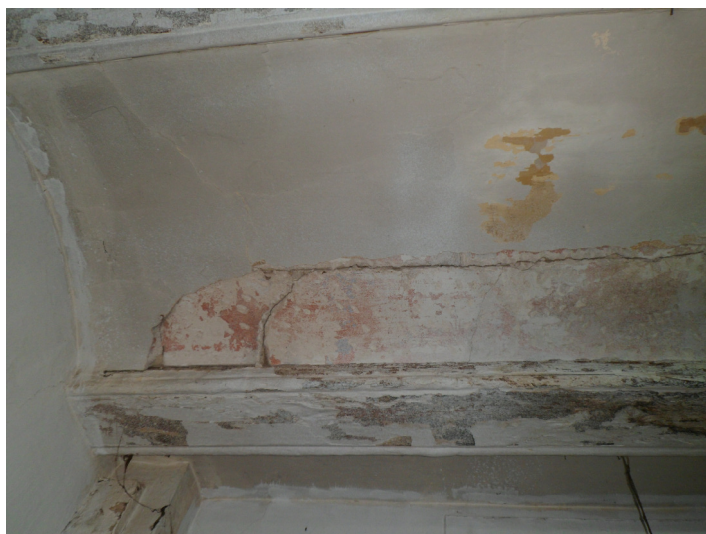
Deterioro de revoltón situado en la cocina

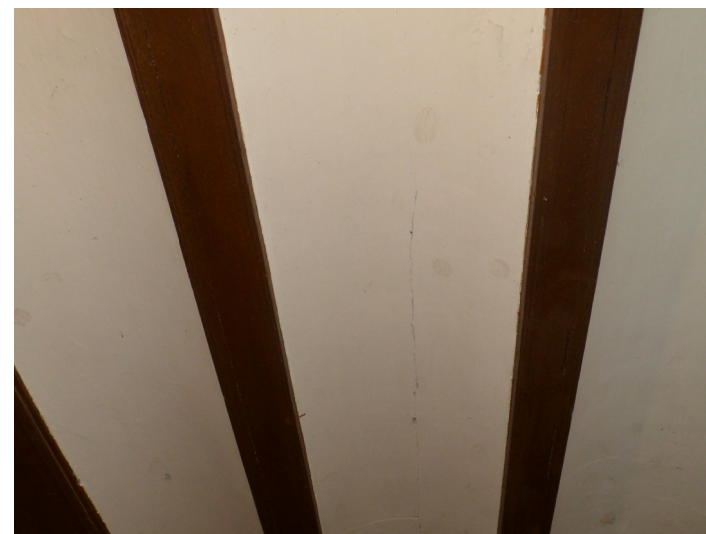
Grieta en revoltón estancia central

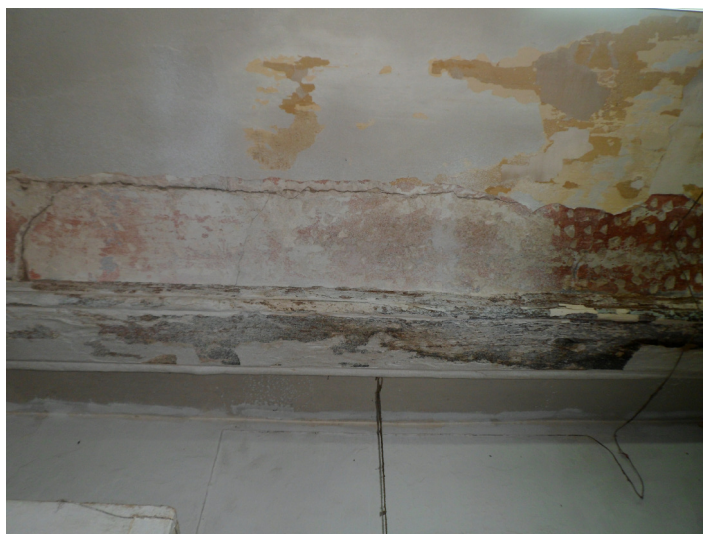
Deterioro vigueta de la cocina

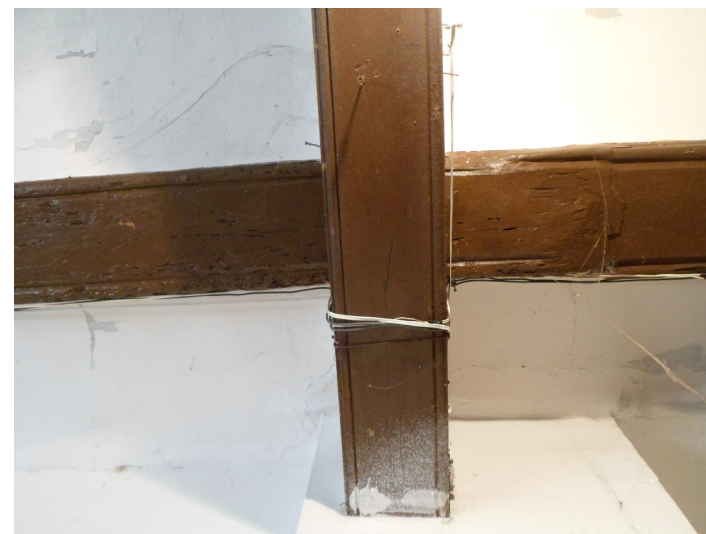
Deterioro vigueta de la estancia central 1

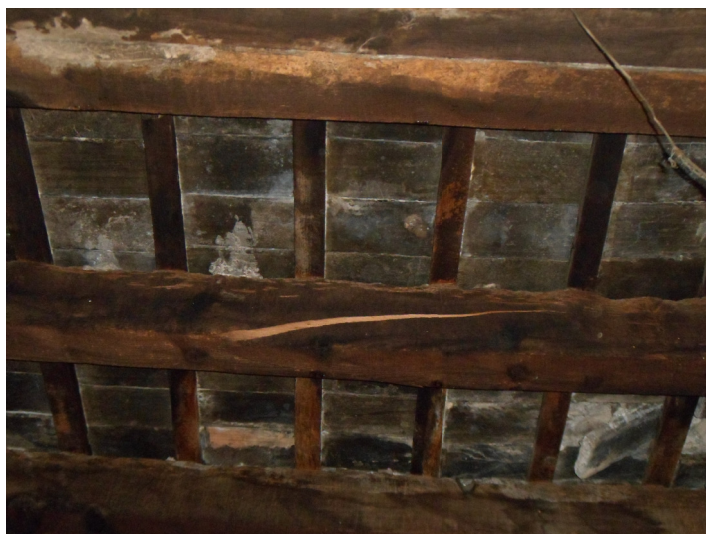
Rotura de par de la estructura portante de cubierta

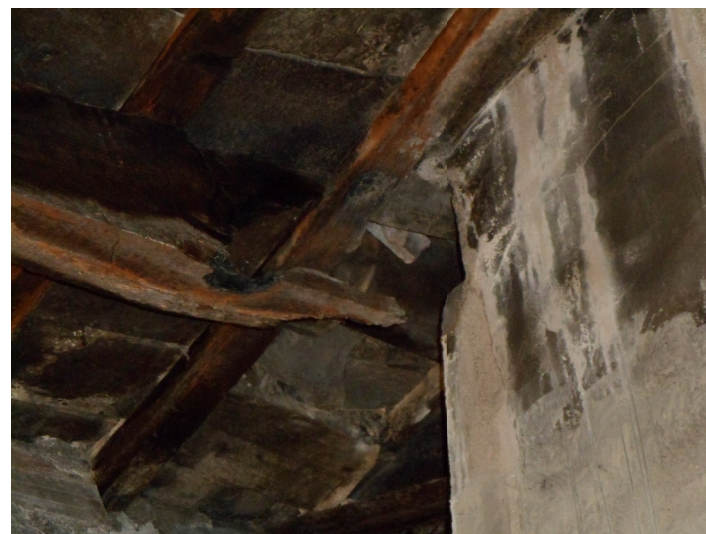
Falta sección del par

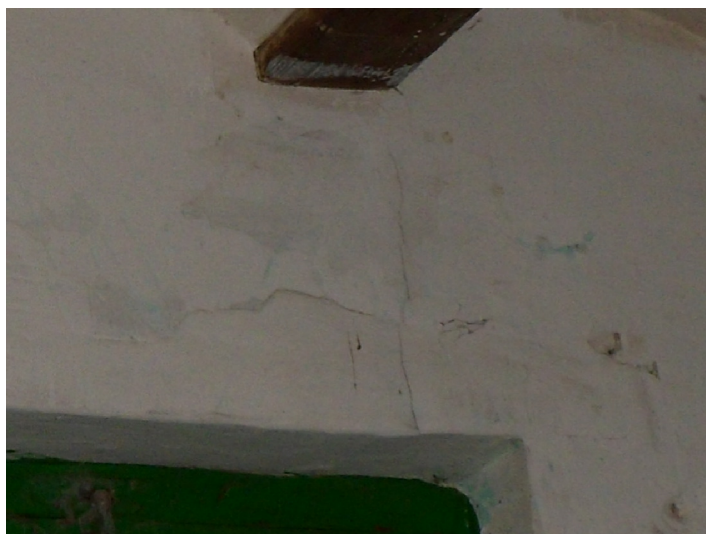
Grieta apoyo de viga

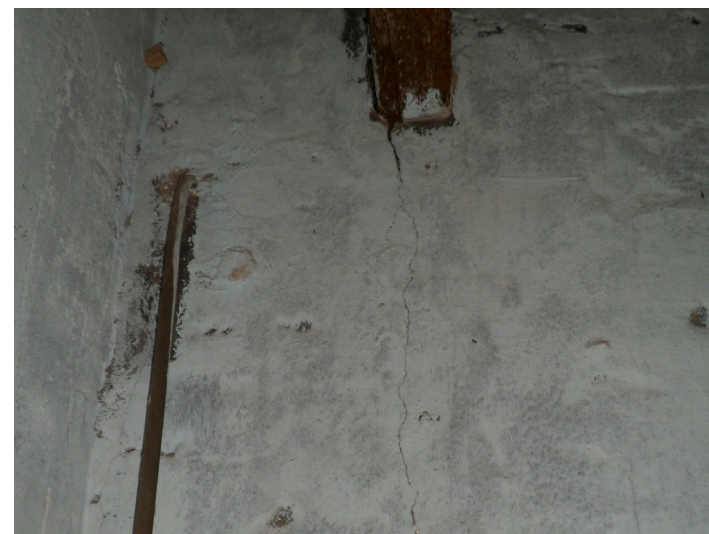
Grieta apoyo de par

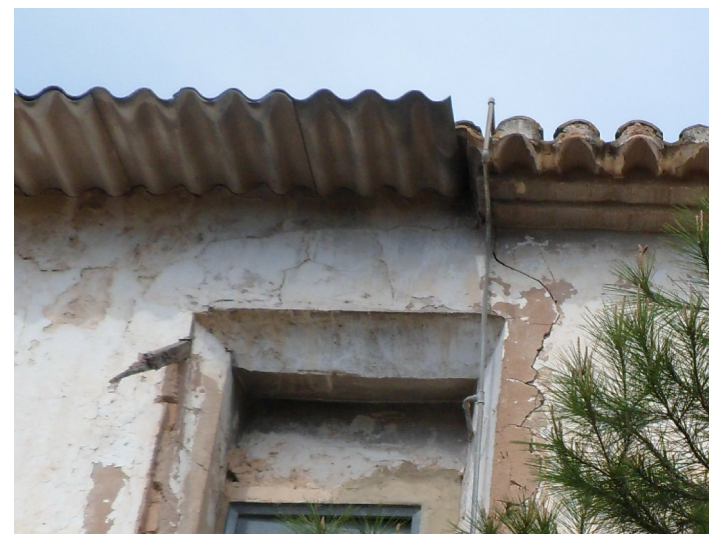
Grietas en fachada principal

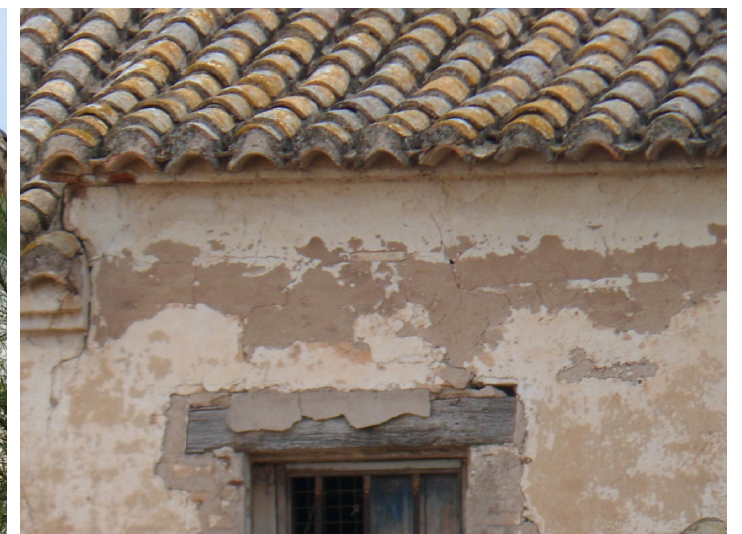
Grietas en fachada posterior

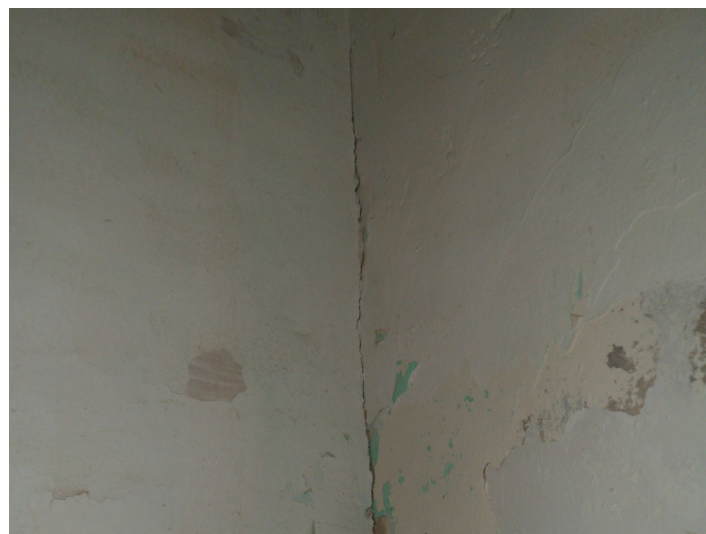
Grieta encuentro muro-tabique

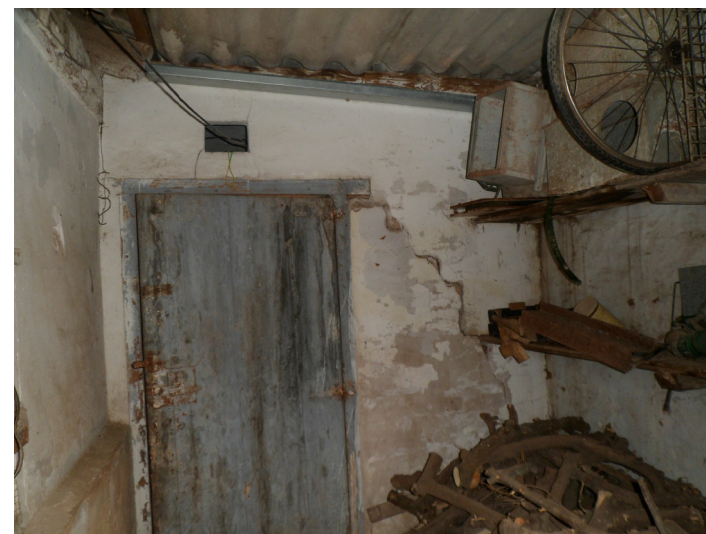
Grieta partición entre leñera y trastero
