Propuesta de Intervención
en la **B**asílica **S**an **V**icente **F**errer

María Calvo Roca

El estudio que ahora se ofrece trata sobre el análisis de las lesiones encontradas en una parte de la Basílica San Vicente Ferrer de Valencia. Concretamente, en la nave lateral y las cuatro capillas del lado izquierdo por ser una zona muy afectada y con gran número de lesiones.

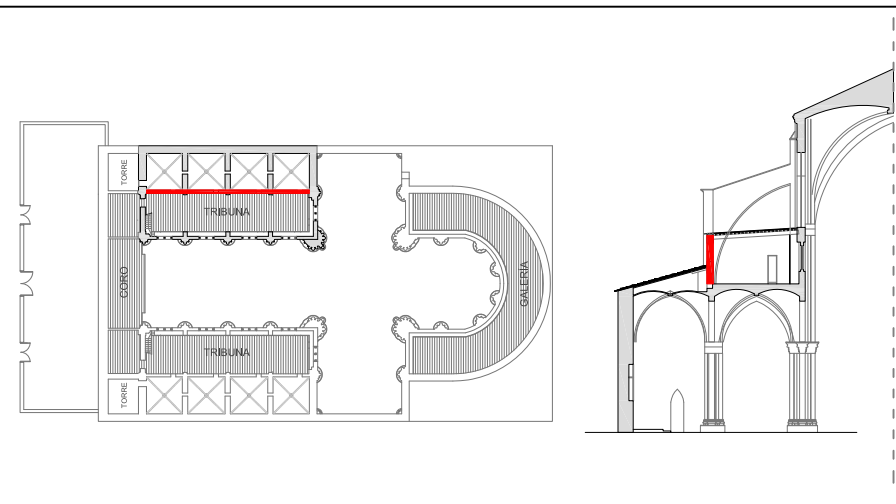
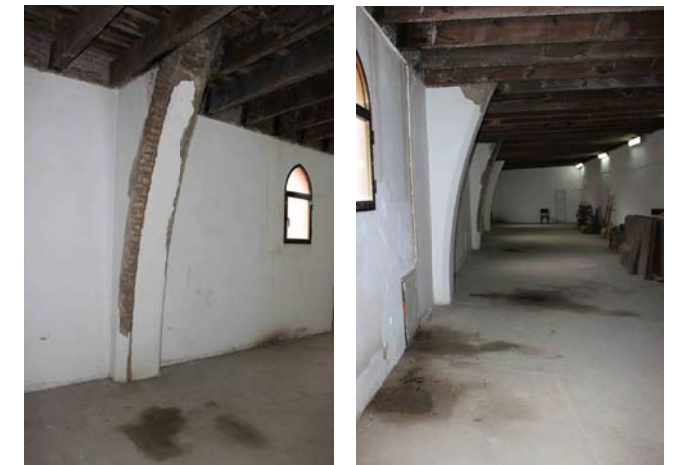
Encuentro del forjado con el muro sin determinar por no tener visibilidad en esa zona.

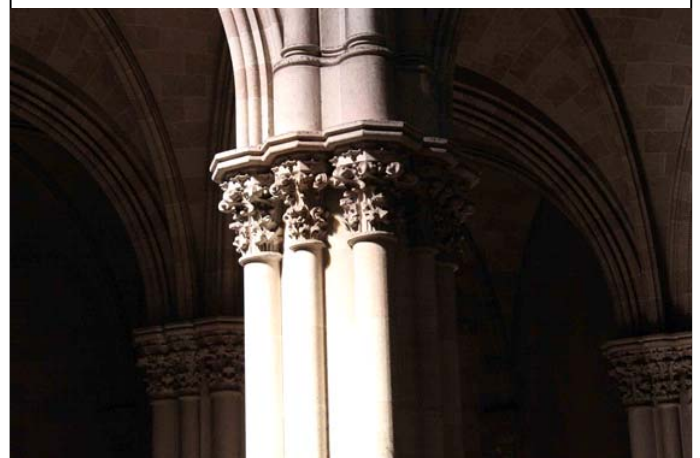
Imagen 1. Ornamentación de arranque de nervio diagonal de una de las bóvedas de las capillas. Por su geometría permite la acumulación de suciedad.

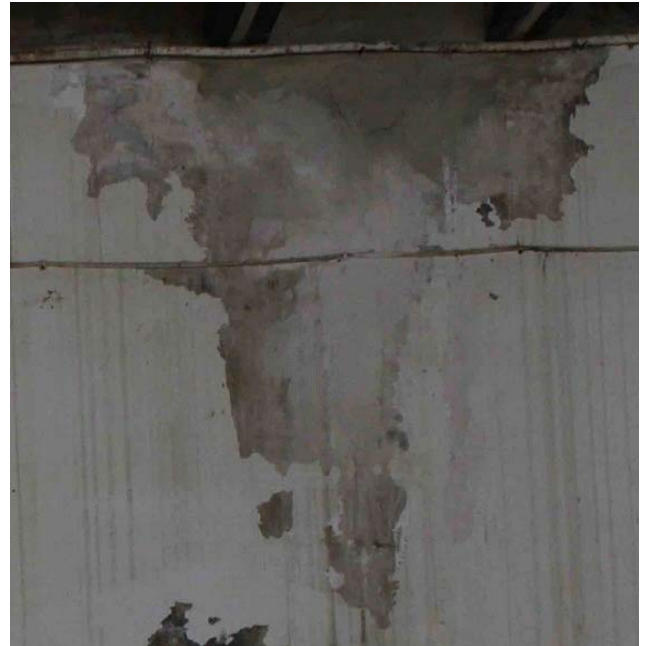
Degradación por levantamiento y separación, seguido de caída de una o más láminas superficiales de un material. En este caso se trata de la lámina de pintura blanca de la tribuna y de la pintura que imita sillería en la zona de culto.

Esta humedad deteriora la lámina de pintura, debilitándola y provocando la separación del enlucido.

Imagen 1. Exfoliación de la pintura en el revestimiento interior de la tribuna.

Para solucionar la exfoliación de la capa de pintura de un revestimiento, lo primero que se deberá hacer es eliminar las filtraciones de agua que mantienen húmedas constantemente las zonas afectadas. Una vez solucionado el tema de la filtración de agua, se retirará el material deteriorado y se volverá a revestir con un mortero de cal y posteriormente se pintará, es importante que la pintura no sea impermeable, ya que así se podrá dejar al muro que transpire y saque la humedad del interior acumulada durante los años de filtración.

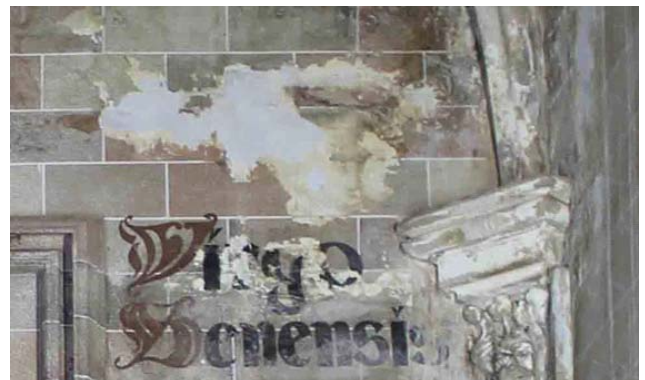
Imagen 2. Exfoliación de la pintura en el revestimiento interior de las capillas.

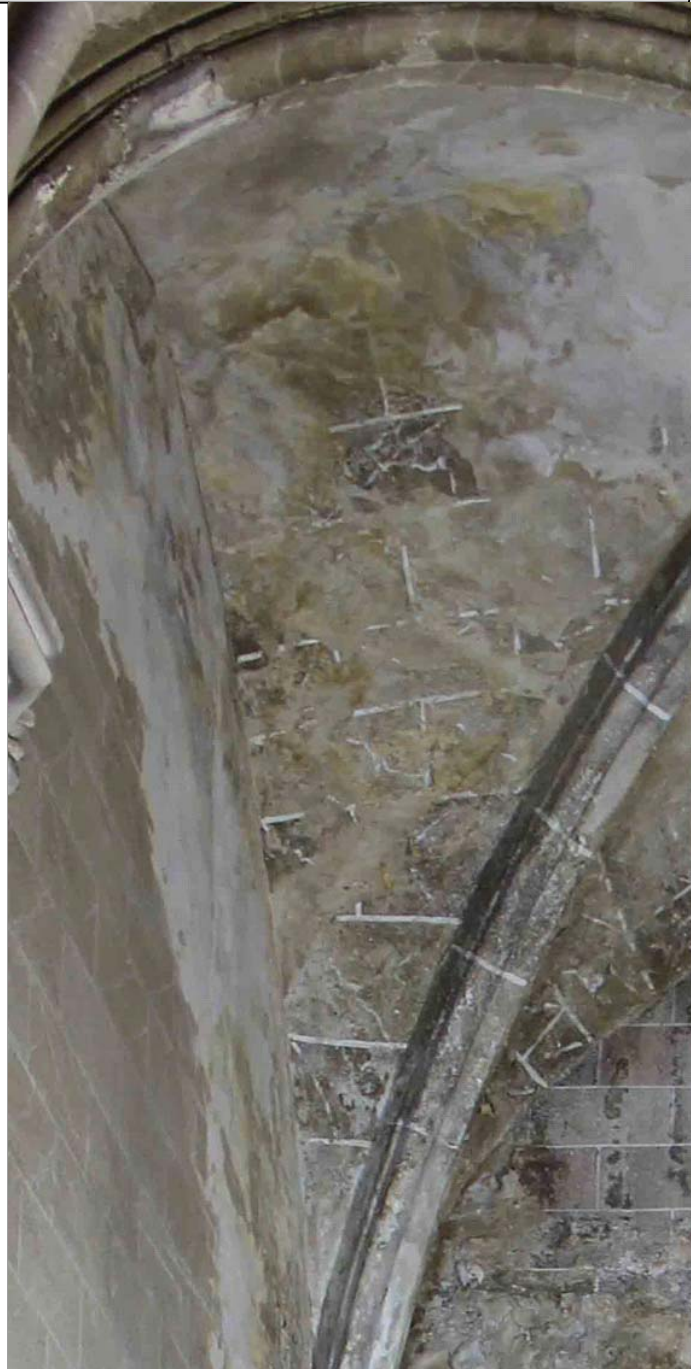
Imagen 1. Manchas de ennegrecimiento en muros y bóvedas de las capillas producidas por la mezcla de suciedad y humedad causada por la filtración de agua.

Primero de todo se ha de erradicar la humedad que provoca estas manchas. Una vez esto solucionado, se limpiará manualmente si no se fuera sería necesario intervenciones más dañinas.

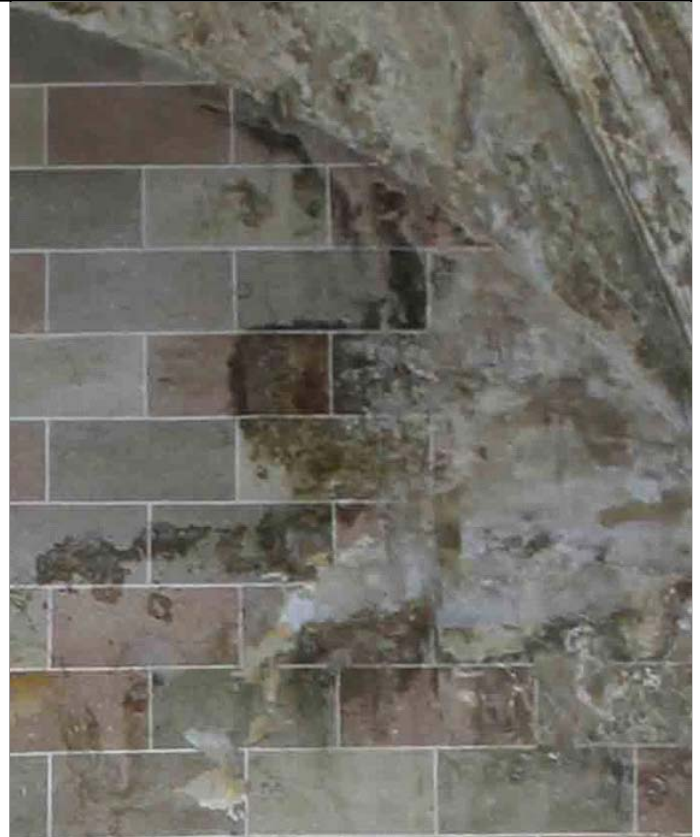
Imagen 1. Manchas de enmugrecimiento en muros y bóvedas de las capillas producidas por la mezcla de suciedad y humedad causada por la filtración de agua.

Primero de todo se erradicará la filtración de agua para que la zona afectada deje de tener humedad.

Se quitará todo el material de revestimiento afectado y se sustituirá por un revestimiento de mortero microporoso que favorezca la transpiración y una pintura no plástica.

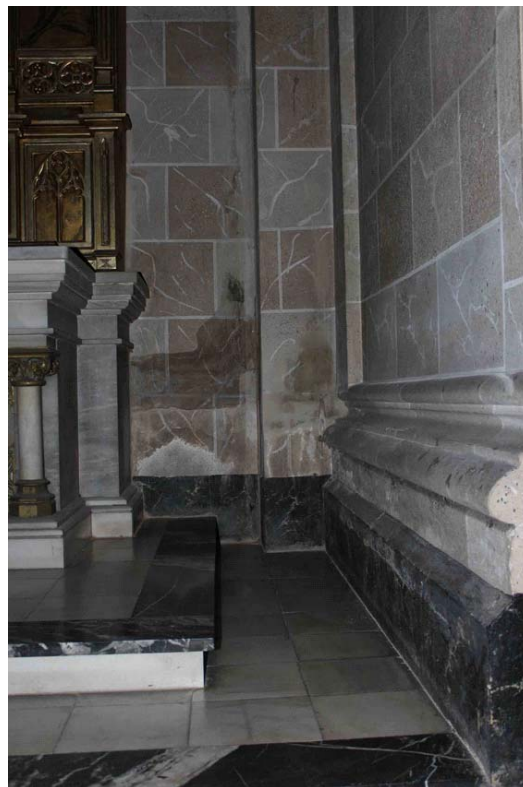
-En la esquina de la capilla de San José (imagen 2) puede ser que la capilaridad haya alcanzado mayor altura, por una rotura en la zapata corrida que haya provocado la penetración de mayor humedad.

Imagen 2. Humedad por capilaridad en una esquina de la capilla de San José.

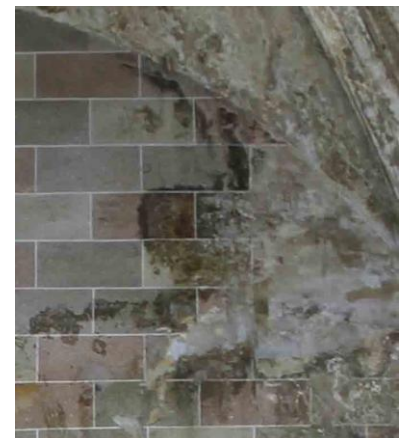
Ennegrecimiento y Enmugrecimiento

El ennegrecimiento y enmugrecimiento aparecen en las partes altas de los muros de las capillas y en la mayor parte de las bóvedas de crucería. Este tipo de lesión aparece por la acumulación de polvo y suciedad que, junto con la humedad, adquiere una tonalidad marrón oscura o negra.

Para erradicar estas manchas oscuras, primero se resolverá la filtración de agua en el forjado de la tribuna que se explicará más adelante en el apartado "Intervenciones Particulares". La filtración de agua es el causante de la humedad producida en las zonas donde aparece el ennegrecimiento y enmugrecimiento.

Una vez resuelto el problema de filtración de agua, se procederá a la erradicación de estas manchas que se manifiestan sobre el revestimiento de la estructura de ladrillo macizo. En primer lugar, se limpiará manualmente las manchas de ennegrecimiento con agua caliente. Para las manchas de enmugrecimiento y las de ennegrecimiento que no se hayan ido con el agua caliente se propone picar el revestimiento degradado y sustituirlo por un revestimiento de mortero microporoso que permita extraer la humedad acumulada durante años en el interior del muro. Dos semanas después de la aplicación de este mortero se podrá pintar con pintura transpirable.

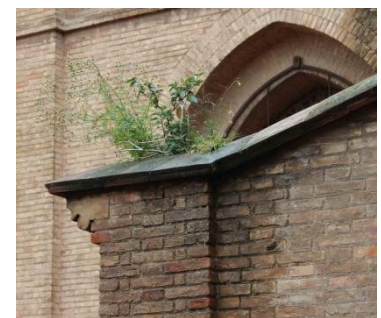
Vegetación sobre arbotantes

Se aprecia la aparición de vegetación en la parte superior de los arcos arbotantes, taponando la canal de desagüe de las aguas pluviales procedentes de la nave central. Esto provoca a su vez, el desbordamiento del agua y la escorrentía de ésta sobre las caras laterales de los arbotantes, generando humedad en el interior de estos.

Para la erradicación de esta lesión, se propone la fumigación con herbicida sobre cualquier presencia de plantas. Se dejará secar la planta durante unos días, cuando ésta esté totalmente seca y descompuesta, caerá. Se puede repetir el procedimiento tantas veces como se necesite para erradicar la planta. No se arrancará de raíz bajo ningún concepto, pues podría causar más daños de los que presenta el edificio.

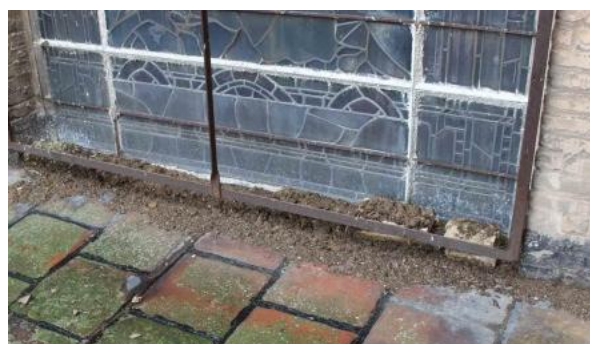
Excrementos de palomas

Los excrementos de palomas provocan la prematura corrosión de los materiales, causando el deterioro del edificio.

Para evitar que estas aves causen más daños, se propone colocar un sistema antipalomas de repelente visual. Este sistema consiste en generar destellos con materiales reflectantes que ahuyentan a las aves. No necesita ningún tipo de instalación especial, el movimiento se genera por la acción del viento.
