# Estudio Previo y Propuesta de Intervención

*"Alquería Burguet"*

*Proyecto Final de Grado*

*Jessica Lara Ruiz*

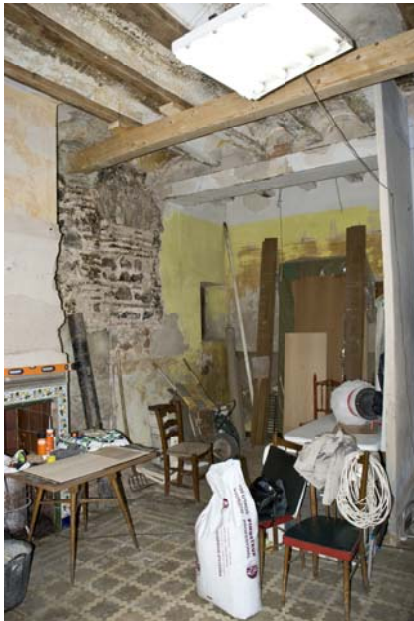
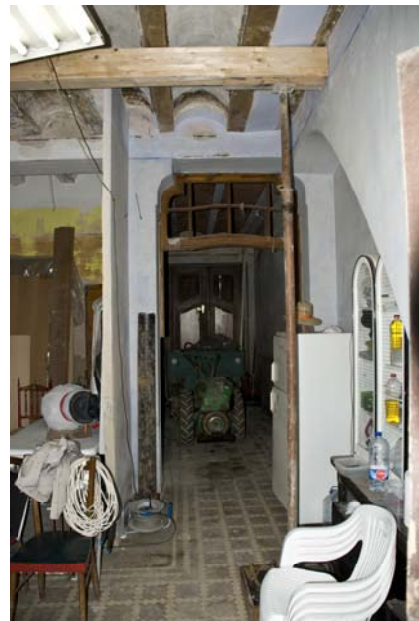
Actualmente la estructura del bloque 2 está reforzada mediante puntales por el propietario debido a la eliminación del tabique de la estancia 2 por motivos preventivos, y por las grietas que van apareciendo en las bovedillas.

Arriba: Viga de apoyo con puntal y viga mixta.

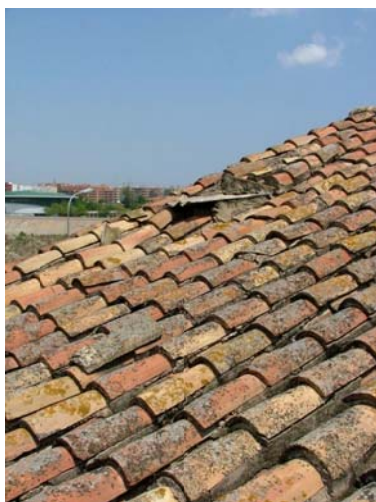
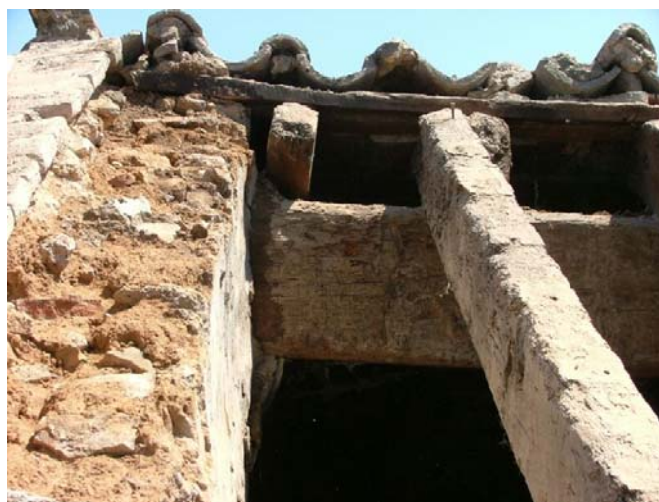
Otra gran intervención fue la reparación de un paño de faldón de la cubierta inclinada del bloque 2. Debido a las filtraciones de agua, se levantó el tejado y se dispuso una gran superficie de placas de yeso prefabricadas de 1 cm de espesor y encima de éstas 4 cm de poliestireno extruido. Encima de esta nueva superficie aislante térmicamente se dispuso onduline anclado mecánicamente a los pares de cubierta, mediante tornillos con arandela de goma para garantizar la estanqueidad. Encima de este se dispusieron las mismas tejas que fueron levantadas con anterioridad. Además se aprovechó para sacar la salida de humos de la chimenea mediante un tubo metálico que sube desde la planta baja. Por dicho tubo sale el humo generado por la pequeña estufa dispuesta en el hueco de la chimenea donde anteriormente se colocaba directamente la leña.

Fotografías cedidas por el actual propietario.

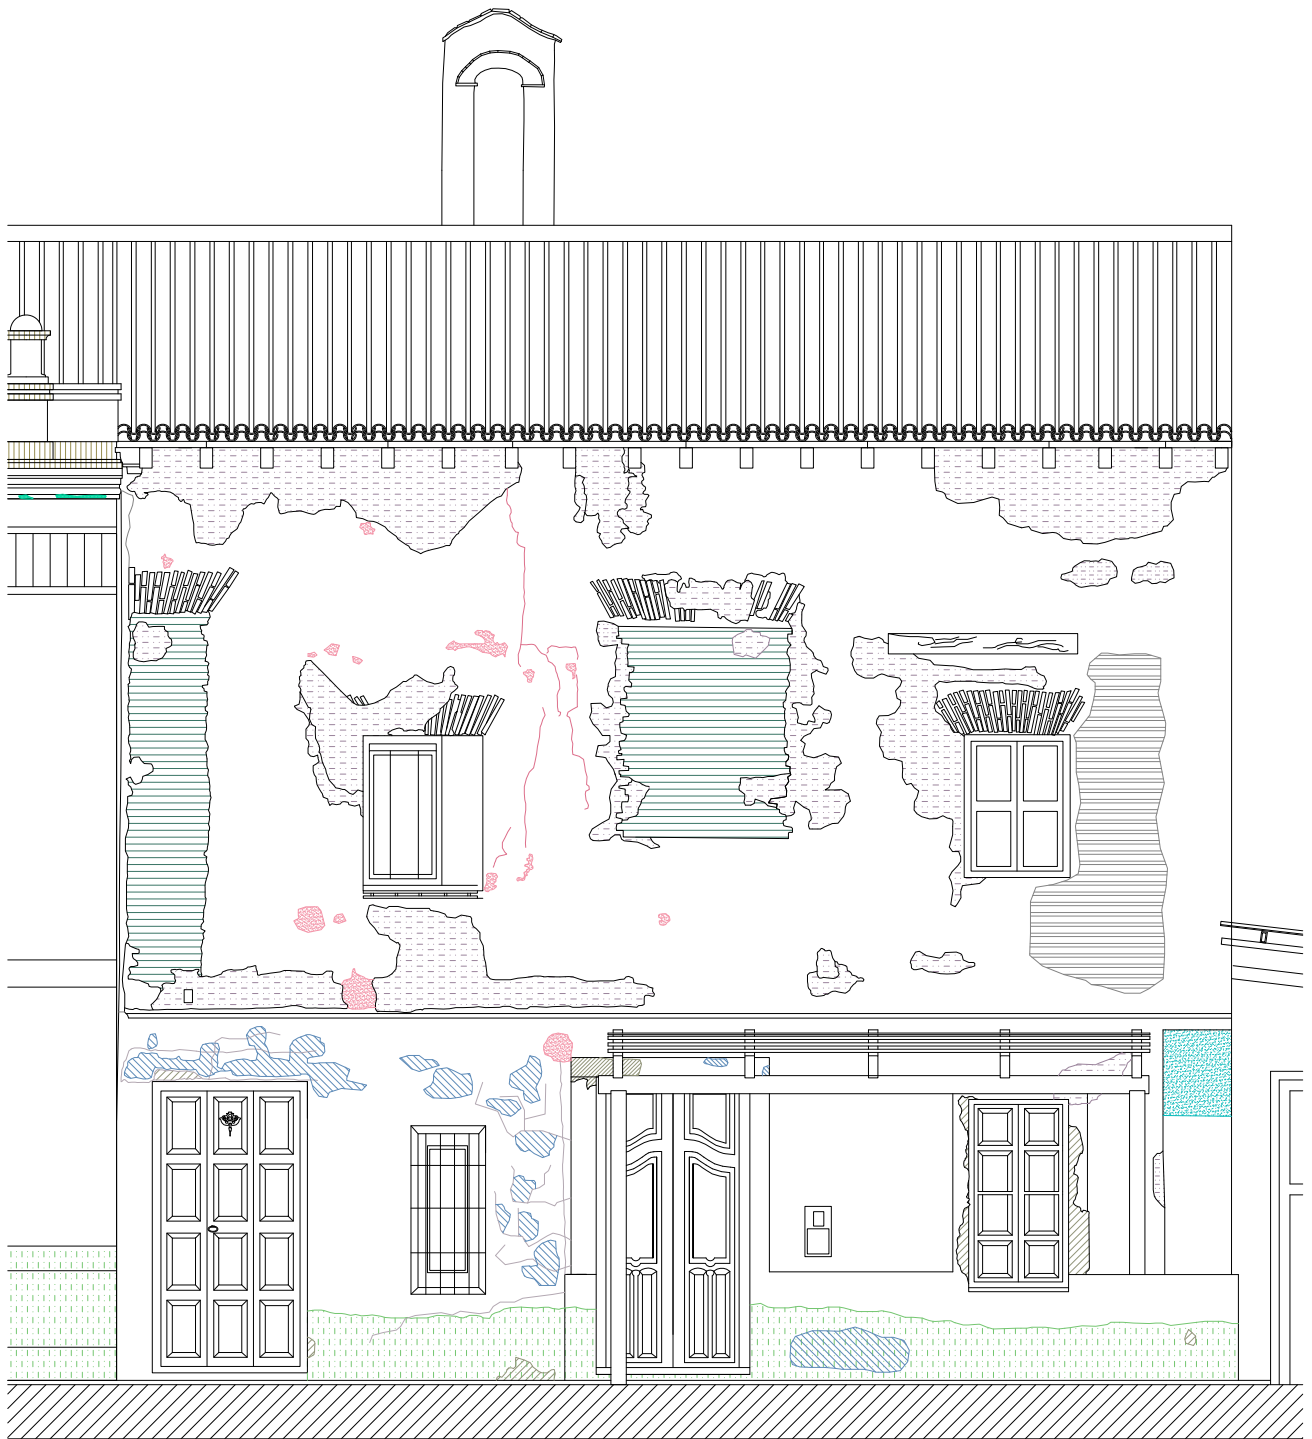
La fachada del bloque objeto de estudio presenta en su totalidad desprendimiento del recubrimiento de la fábrica. Por ello se aplicó el posterior enfoscado como Reposición el cuál también se ha desprendido con el paso del tiempo.

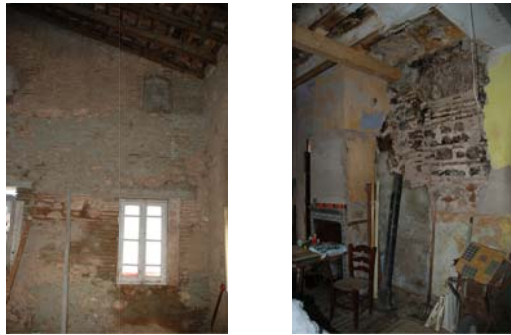
Hollín, exfoliaciones y vaciados

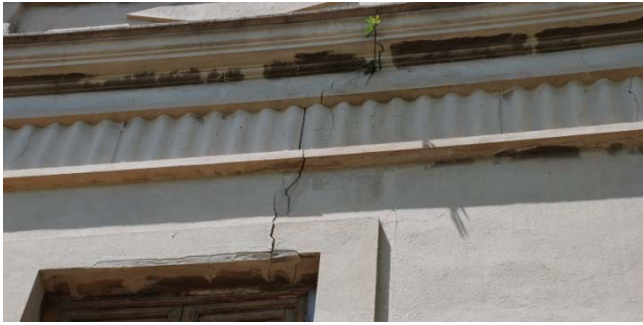
- **Ubicación:** Las fisuras están presentes en el revestimiento de las cuatro fachadas y en las bovedillas del forjado. Las grietas aparecen en el muro de las cuatro fachadas, en el antepecho y dintel del bloque 4, y en las bovedillas del forjado.

Antepecho bloque 4 (fuente propia)

Las fisuras y grietas se originan por cambios higrotérmicos del material, dilataciones y contracciones continuas, presencia de humedad, falta de adherencia entre materiales, movimientos estructurales, esfuerzos mecánicos producidos por posibles asentos de la cimentación, etc.

Las fisuras se reparan picando la zona afectada y rejuntando con morteros de base epoxídica manualmente, aplicando unos pigmentos al mortero para que quede lo más uniforme posible. En las grietas se dispondrá un testigo de yeso para comprobar si sigue viva o se está estable. En caso de estar estable se debe limpiar y preparar la superficie. Se dispondrán varillas roscadas a modo de cosido, se inyecta poliuretano proyectado con pistola y se recorta la rebaba que queda en el exterior. Posteriormente se rellena con mortero de cal o mortero epoxídico con pigmentos. Las grietas de menor entidad se rellenan con mortero de cal y se aplica el acabado final

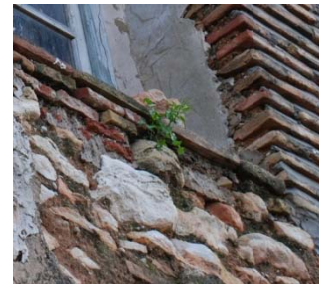
Fachada norte.  
(Fuente propia)

La presencia de vegetación se debe a la presencia de humedad en cornisas y arranques, donde se dan las condiciones idóneas para que pueda crecer. En las grietas producidas por humedades de filtración se pueden acumular semillas transportadas por el viento y dar origen a la presencia de tallos, pequeños arbustos.

El proceso de intervención comenzará con una eliminación de la vegetación y una posterior limpieza y reparación de las grietas o fisuras descrito en el apartado

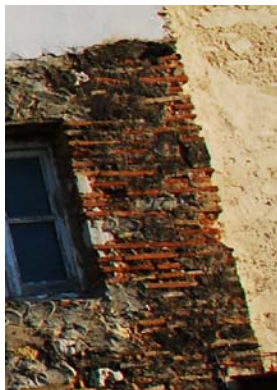
Se aprecia en las zonas mapeadas la presencia de costras negra, formaciones de yeso (sulfato cálcico bihidratado) o cristalizaciones de sales, fruto de la presencia de las lesiones anteriores durante un periodo prolongado de tiempo. Como resultado de la suciedad, la costra es blanca en su parte oculta a la intemperie y de coloración marrón oscuro o negro en su parte expuesta.

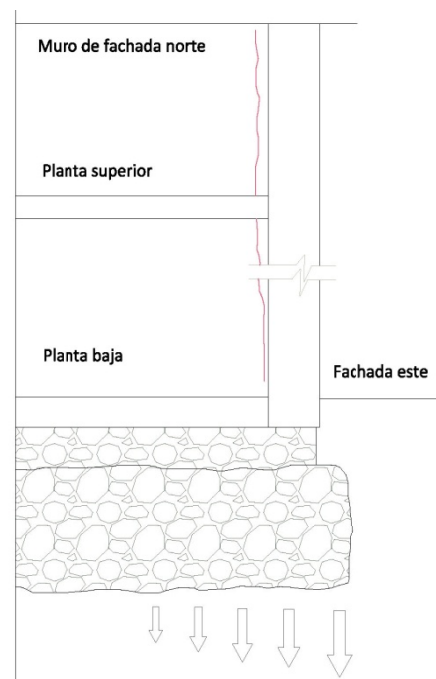
Se adjunta esquema de asiento diferencial y zona de aparición de grieta reparada. (Elaboración propia)

El edificio ha sufrido un asiento diferencial como se puede ver en el esquema anterior, por lo que se deberá proceder a su recalce. Existen dos métodos dependiendo de las causas del asiento. En el primer caso, suponiendo que el origen está en una degradación del aglomerante utilizado, se deberá reforzar mediante una inyección de nuevo mortero hidrófugo para consolidar la zapata. Se inyecta a presión primero la parte inferior de la zapata y su contorno, para garantizar una estabilidad y una barrera impermeable para las posteriores tongadas. A continuación se inyecta el resto de la zapata de manera ascendente.
