ANÁLISIS, LEVANTAMIENTO E INTERVENCIÓN EN ARQUITECTURA RECIENTE

VOLUMEN I: MEMORIA

ALUMNO: CAMPS FELIU, DAVID
PROFESOR: GIRBÉS PÉREZ, JORGE
2013

El proyecto consiste en el levantamiento gráfico de un edificio situado en Villareal, conocido como Palacete Puchol, para posteriormente darle un cambio de uso, que en mi caso será un museo. Todo este proceso conlleva un largo proceso de trámites e intervenciones que serán necesarios para levantar e intervenir en el edificio. Más aun, porque estamos hablando de edificio construido a principios del siglo XX por J. Manuel Cortina, además de estar protegido.

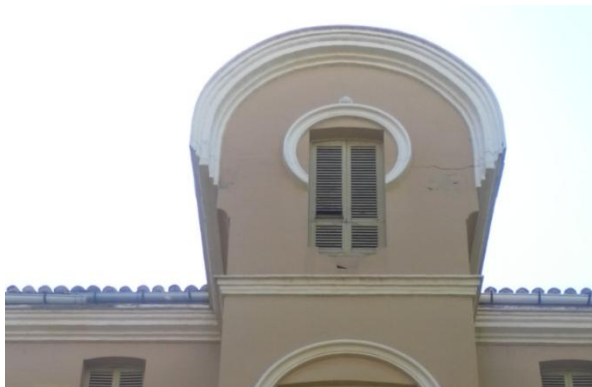
Arco superior del mirador de la fachada posterior.

Grieta horizontal

- Descripción de la lesión:

Grieta horizontal que transcurre desde el extremo de la moldura hacia el interior.

Picado de la grieta y relleno con mortero de cemento.

Comprobación de la grieta.

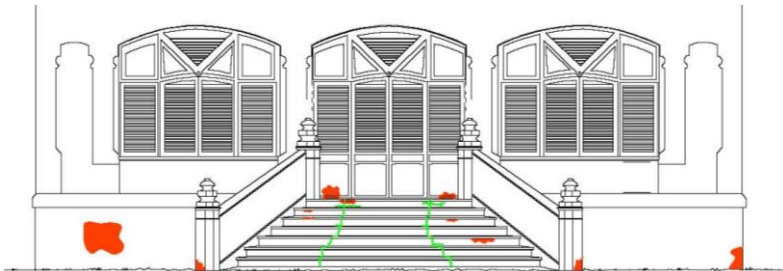
Escalera de acceso de la fachada principal.

Grieta en el pétreo que forma la escalera.

- Descripción de la lesión:

Grieta que atraviesa el eje central de la escalera produciendo rotura en todos los peldaños.

La grieta de la escalera es sólo un problema estético por lo que no se hará un tratamiento muy exhaustivo.

Se rellenará la grieta con un material elástico y se tendrá un control.

En caso de que la grieta fuese en aumento se cambiaría el peldañado de la escalera.

Refuerzo apoyo central y anulado de su posible asiento.

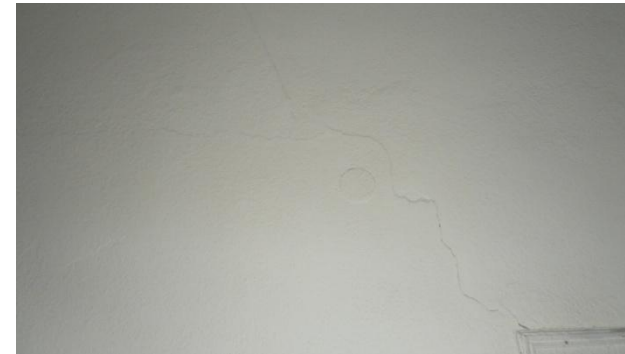
Grieta inclinada

Grieta inclinada a 45 grados en fábrica de ladrillo.

Asentamiento diferencial de la zapata corrida de la fachada norte.

- *Descripción de las posibles intervenciones:*

Comprobación de estado de la cimentación. En caso de que la zapata esté completamente asentada y no haya peligro se picará las grietas y se reparará mediante mortero de cemento.

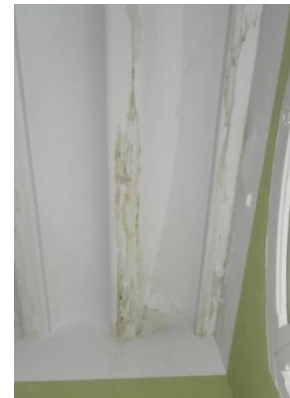
Rotura de la piezas del pavimento por lo que permite el paso del agua

Filtración del agua a través de las juntas del pavimento de la terraza.

- *Descripción de las posibles intervenciones:*
