REHABILITACIÓN DE UNA VIVIENDA EN L'ALCÚDIA

MANUEL MORENO DOÑATE

PFG DEL TALLER I20

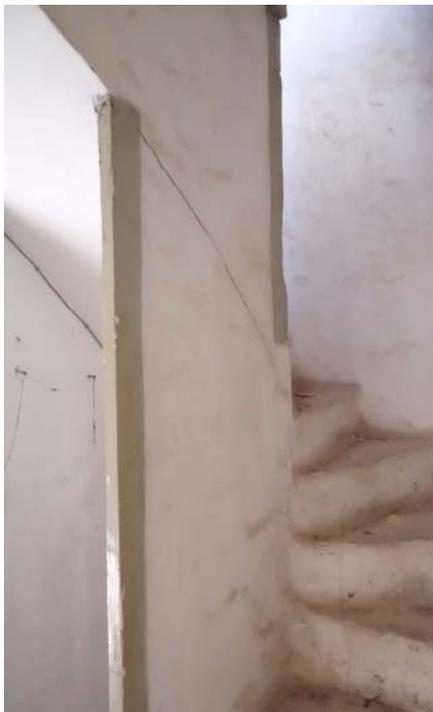
Como podemos observar las escaleras poseen un tabique muy fino y por el paso del tiempo y uso sean visto deteriorados, la grieta en este caso es el desprendimiento en si del tabique de apoyo o barandilla de la escalera, dejando sin apoyo la escalera y con la sobre carga que esta estará transmitiendo la escalera de acceso a bodega y así mismo esta a la cimentación.

1 Grieta en el tabique de escalera

En nuestro caso las grietas son muertas ya que han permanecido durante muchos años en el mismo estado y para tratar las grietas de los tabiques deberemos apuntalar la escalera y proceder al cambio del tabique deshaciéndonos del tabique del 4 y colocando un tabique mayor, al menos un tabique con ladrillo hueco de 7 cm, generaremos una traba en la escalera para poder arriostrar el tabique a la escalera.

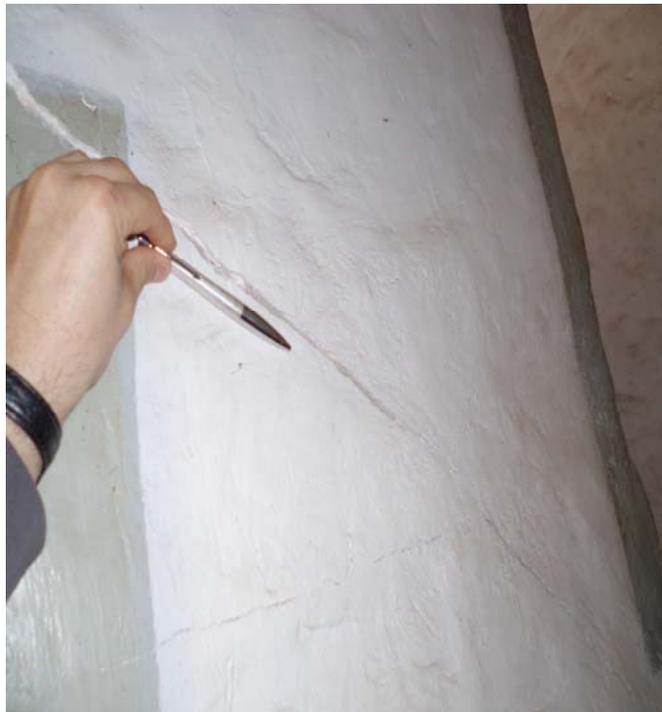
2 Vista del tamaño real de la grieta

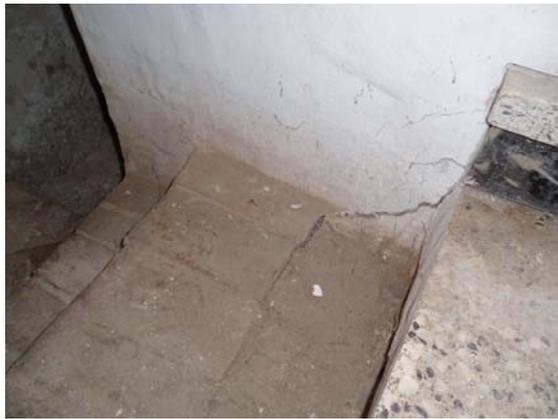
3 Grieta en el arranque de la escalera

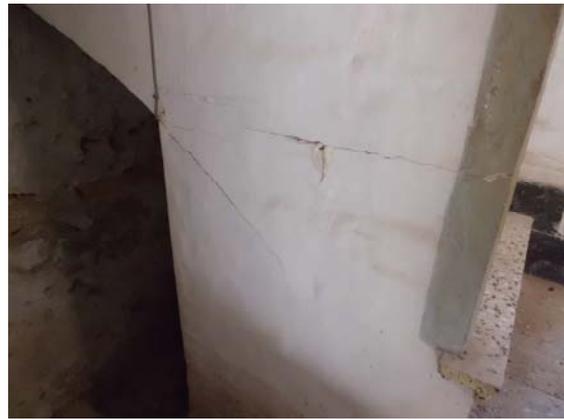
4 Grieta en el tabique de las escaleras de la bodega

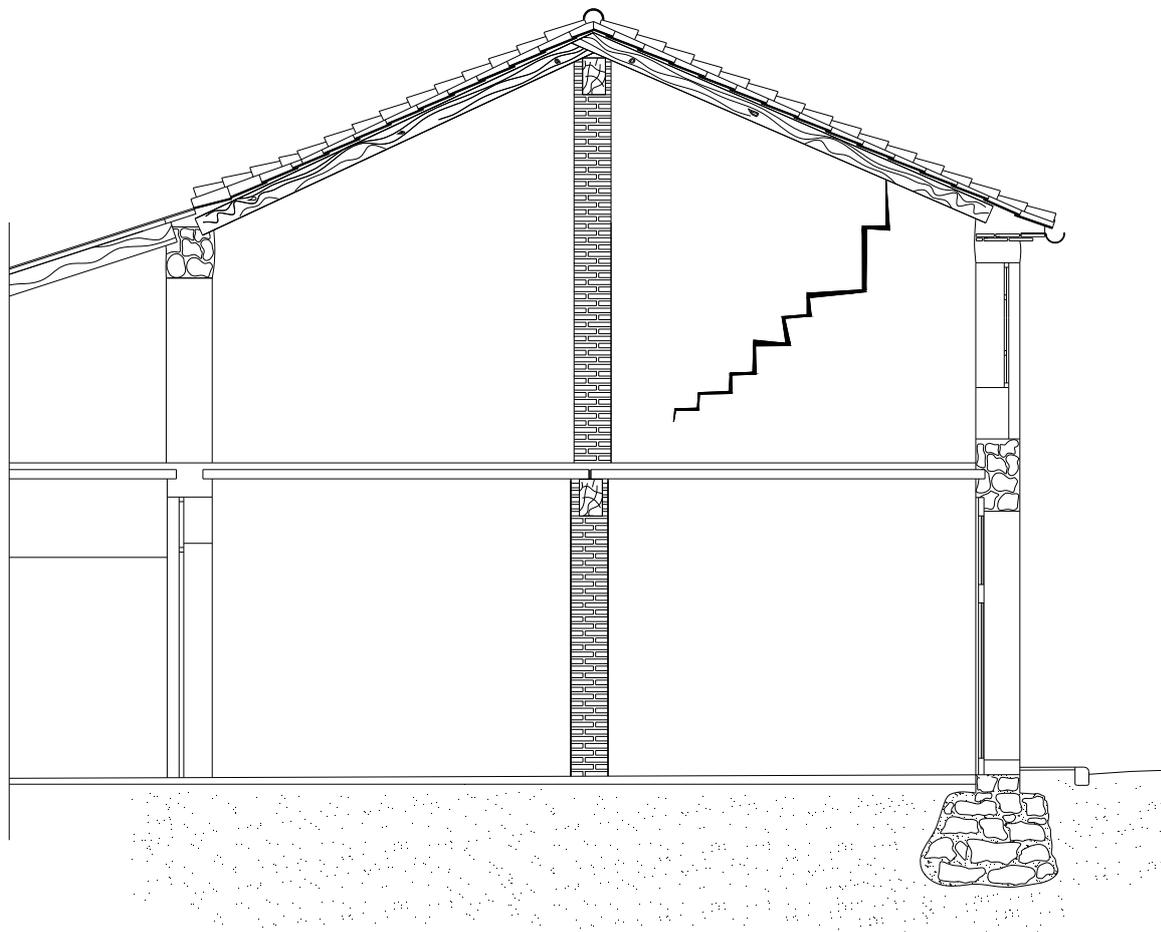
En la grieta de la pared de la segunda planta observamos una grieta en sentido de la traba del tabique, donde vemos que las grietas horizontales poseen una holgura con respecto las grietas verticales, lo cual nos indica que ha ocurrido un asiento diferencial de la zapata derecha hacia el terreno.

5 Detalle de grieta en pared Planta Primera

Para tratar la grieta de la pared de la segunda planta, lo primero que deberíamos hacer es apuntalarlos forjados inferiores, y verificar que ha ocurrido en la cimentación, ya que hasta que no aseguremos la cimentación la grieta

Una vez aseguremos el terreno y la cimentación deberemos reparar la grieta, colocando una resina epoxi y sobre ella el enlucido que originalmente poseía.

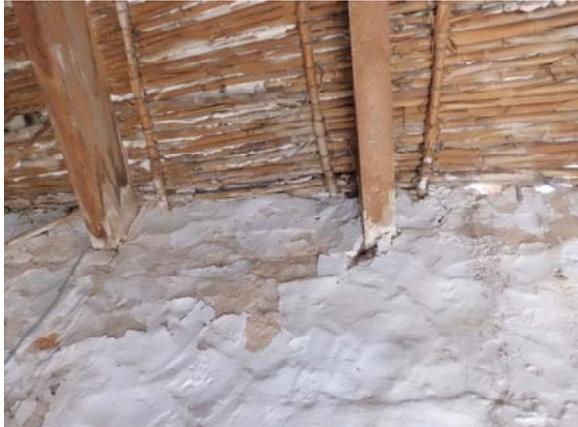
Debido a una serie de roturas en la cubierta, tanto de la lamina impermeabilizante como de cualquier pieza o incluso de una mala ejecución de la misma, se ha originado una serie de filtraciones de agua a través de la cubierta generando unas humedades, manchas e incluso abombamientos de la pintura que se aprecian en los forjados de la Planta Primera.

22 Humedad por filtración del elemento de cubrición

Deberemos realizar la reparación de la cubierta aunque ello tenga que ocasionar el levantamiento del paramento y la observación de la posible rotura de la lámina impermeable, estando esta reparada volveremos a ejecutar la cubierta como inicialmente estaba realizada

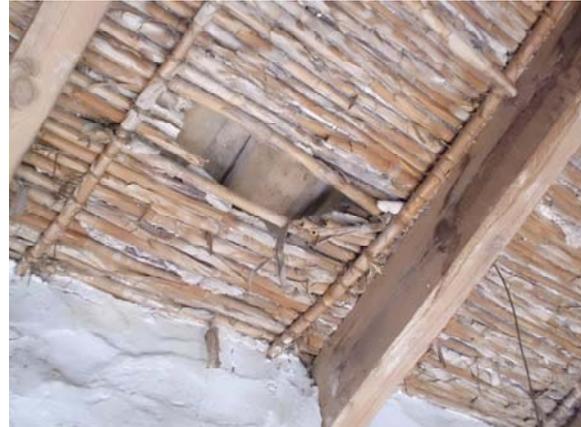
23 Humedad por filtración ocasionado roturas

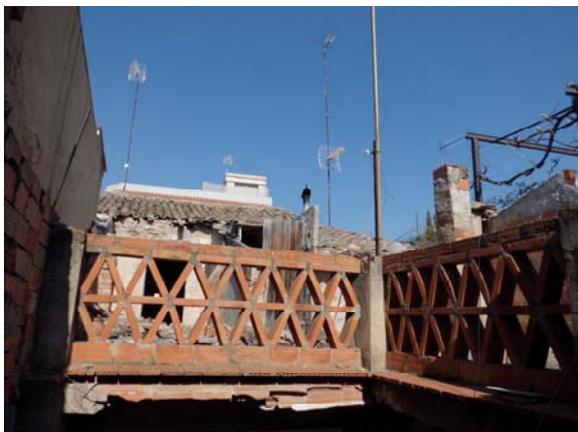
24 Filtraciones desde terraza transitable

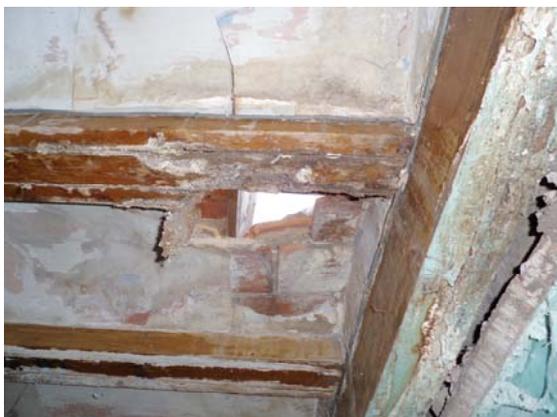
Como se aprecia en las fotos tenemos un ataque de Xilófagos en nuestra estructura de madera, tanto vigas como viguetas, produciendo un gran daño en todos los elementos.

33 Ataque en viguetas de madera de forjado

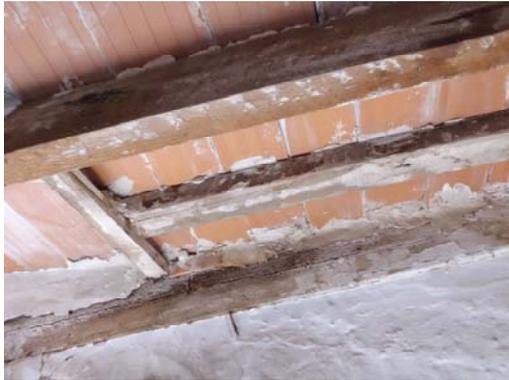
Uno de los motivos por los cuales están podridas es por la suciedad y excrementos que hay tanto por el suelo del patio como dentro del criadero de animales, esto provoca la aparición de múltiples insectos y moho que acaban generando la degradación de la madera.

36 Viguetas podridas forjado P.1º

Lamentablemente debido a su estado deberemos sustituir las piezas ya que la degradación de las mismas esta ocasionando un pandeo o flexión de las vigas, en las cuales nos hemos visto en el deber de apuntalar para asegurar su estabilidad.

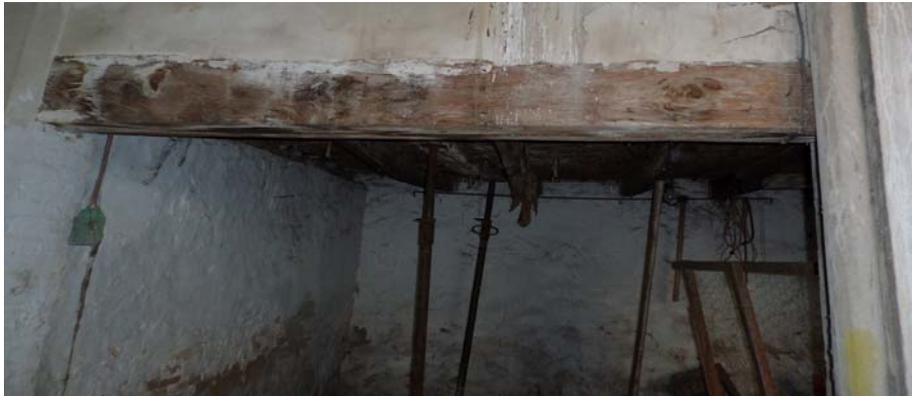
Por otro lado, la absorción de humedad hace que se hinche la madera, y más cuanto más porosa sea, mucho más perjudicado será la albura que el duramen. Cuando se produce el secado, hay una retracción produciendo unas tensiones que acaban por abrir la madera generando grietas.

42 Detalle viga del criadero

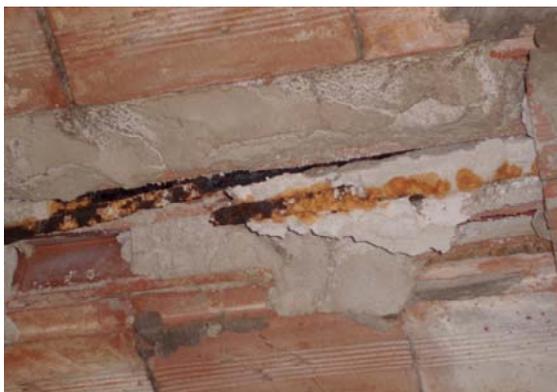
Debido a varios factores, tanto la humedad el contacto con el aire y demás agresiones, el metal se ve dañado y expuesto una pérdida superficial de sección, ocasionando incluso a veces si es muy grave la rotura de la pieza.

57 Corrosión armadura vigueta

Hay que tener muy en cuenta que si no se coloca bien el mortero de protección de la armadura posiblemente vuelva a sufrir los daños.

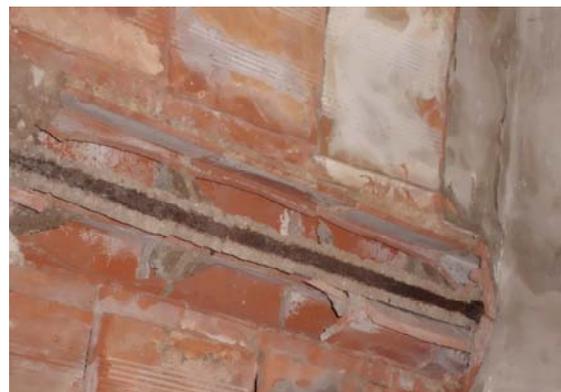
58 Corrosión de toda la armadura de vigueta

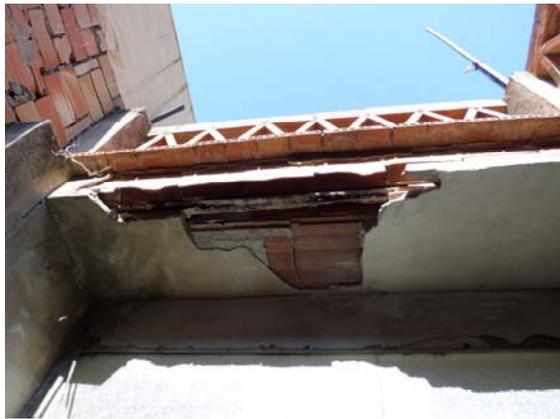
59 Corrosión en voladizo de terraza

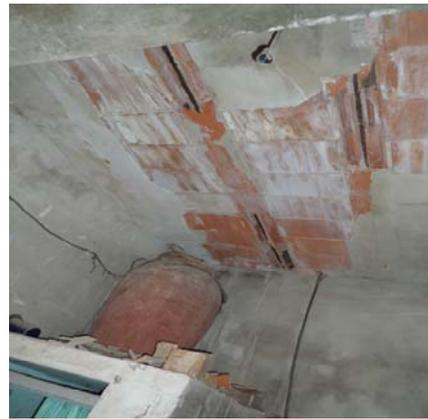
60 Corrosión bajo terraza

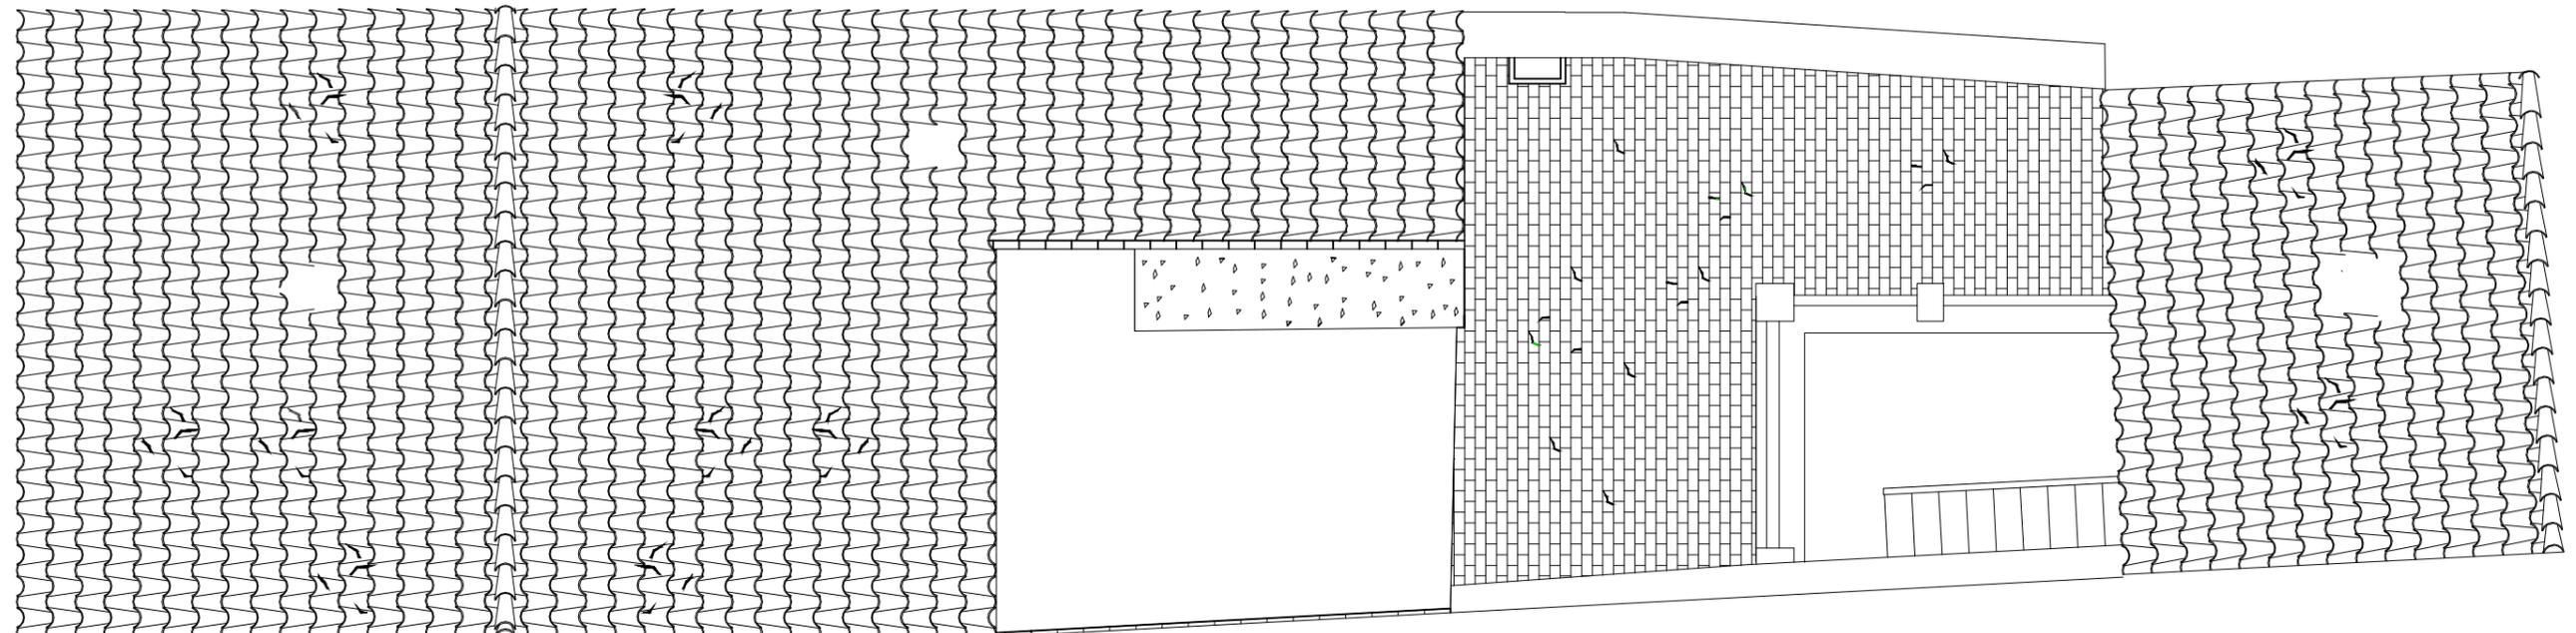
PLANTA DE CUBIERTAS

En la planta cubierta se puede observar como algunas de las tejas estan rotas y faltan una serie de tejas generando posibles lesiones en la cubierta y estructura.

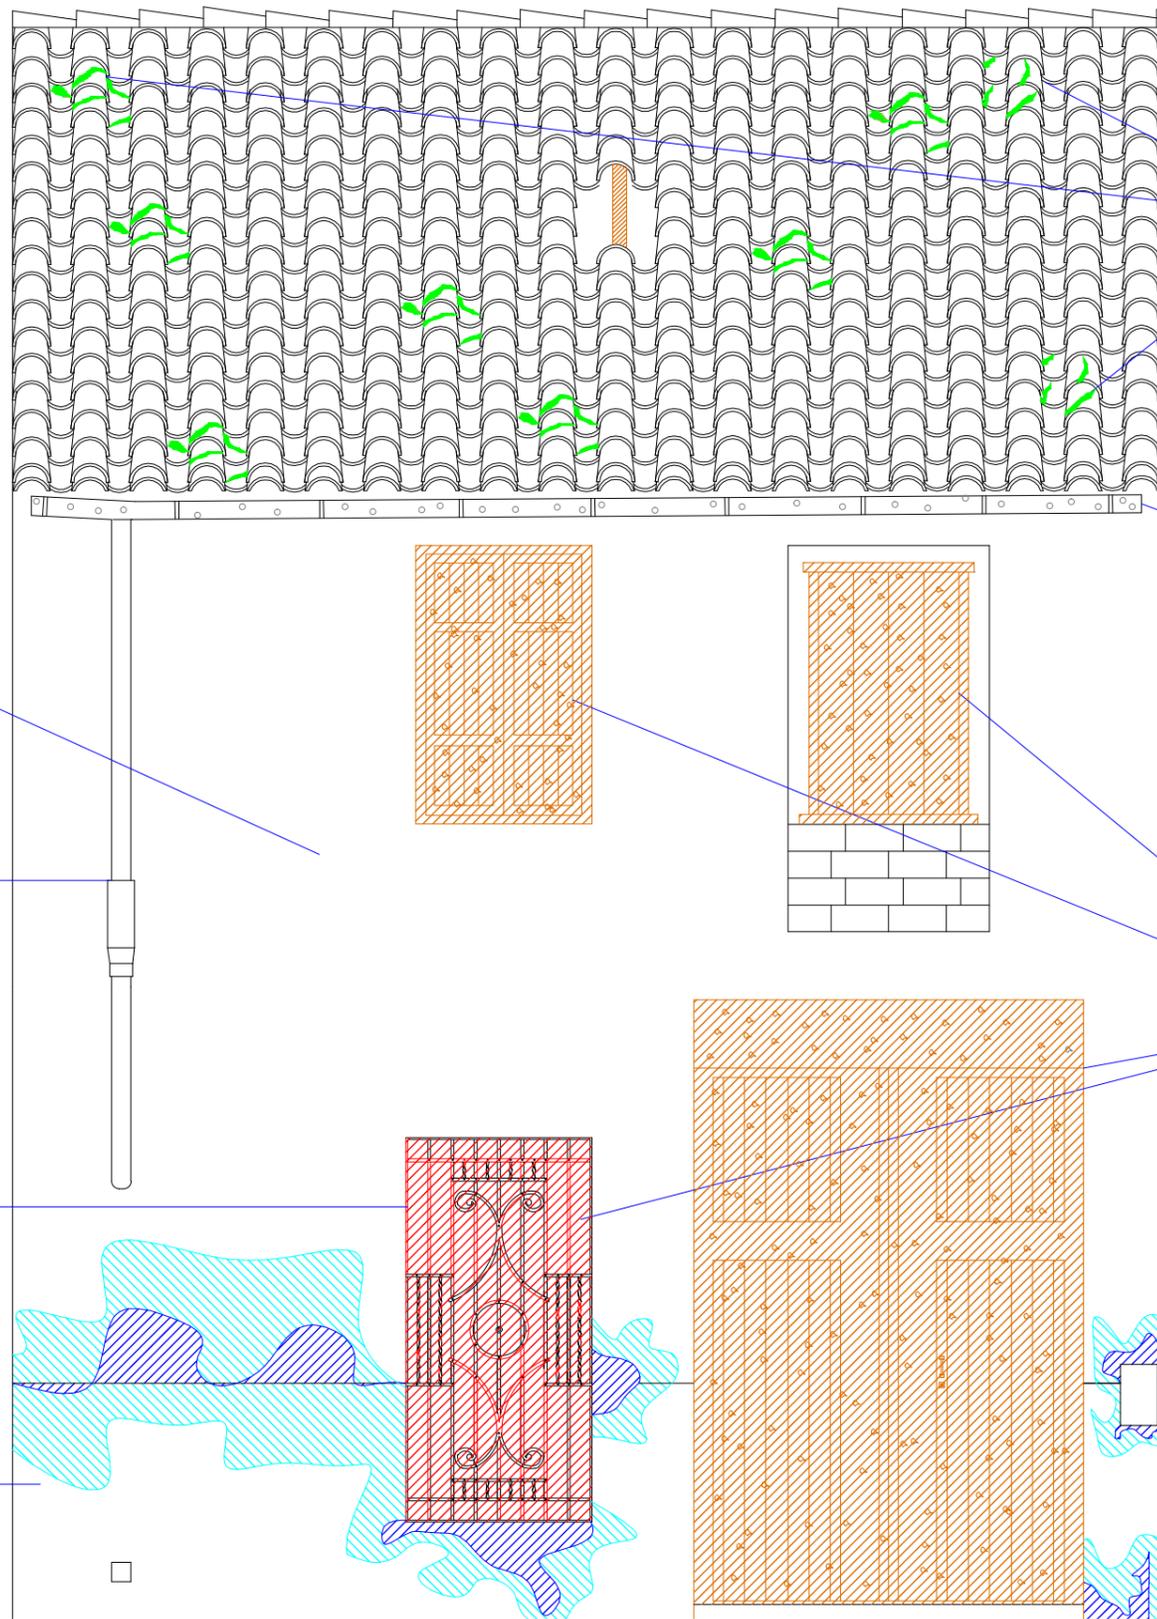
ALZADO FACHADA PRINCIPAL

TEJAS CERAMICAS CURVAS ROTAS

SEÑALES INEQUÍVOCAS DE HUMEDAD POR CAPILARIDAD SE OBSERVAN SALES

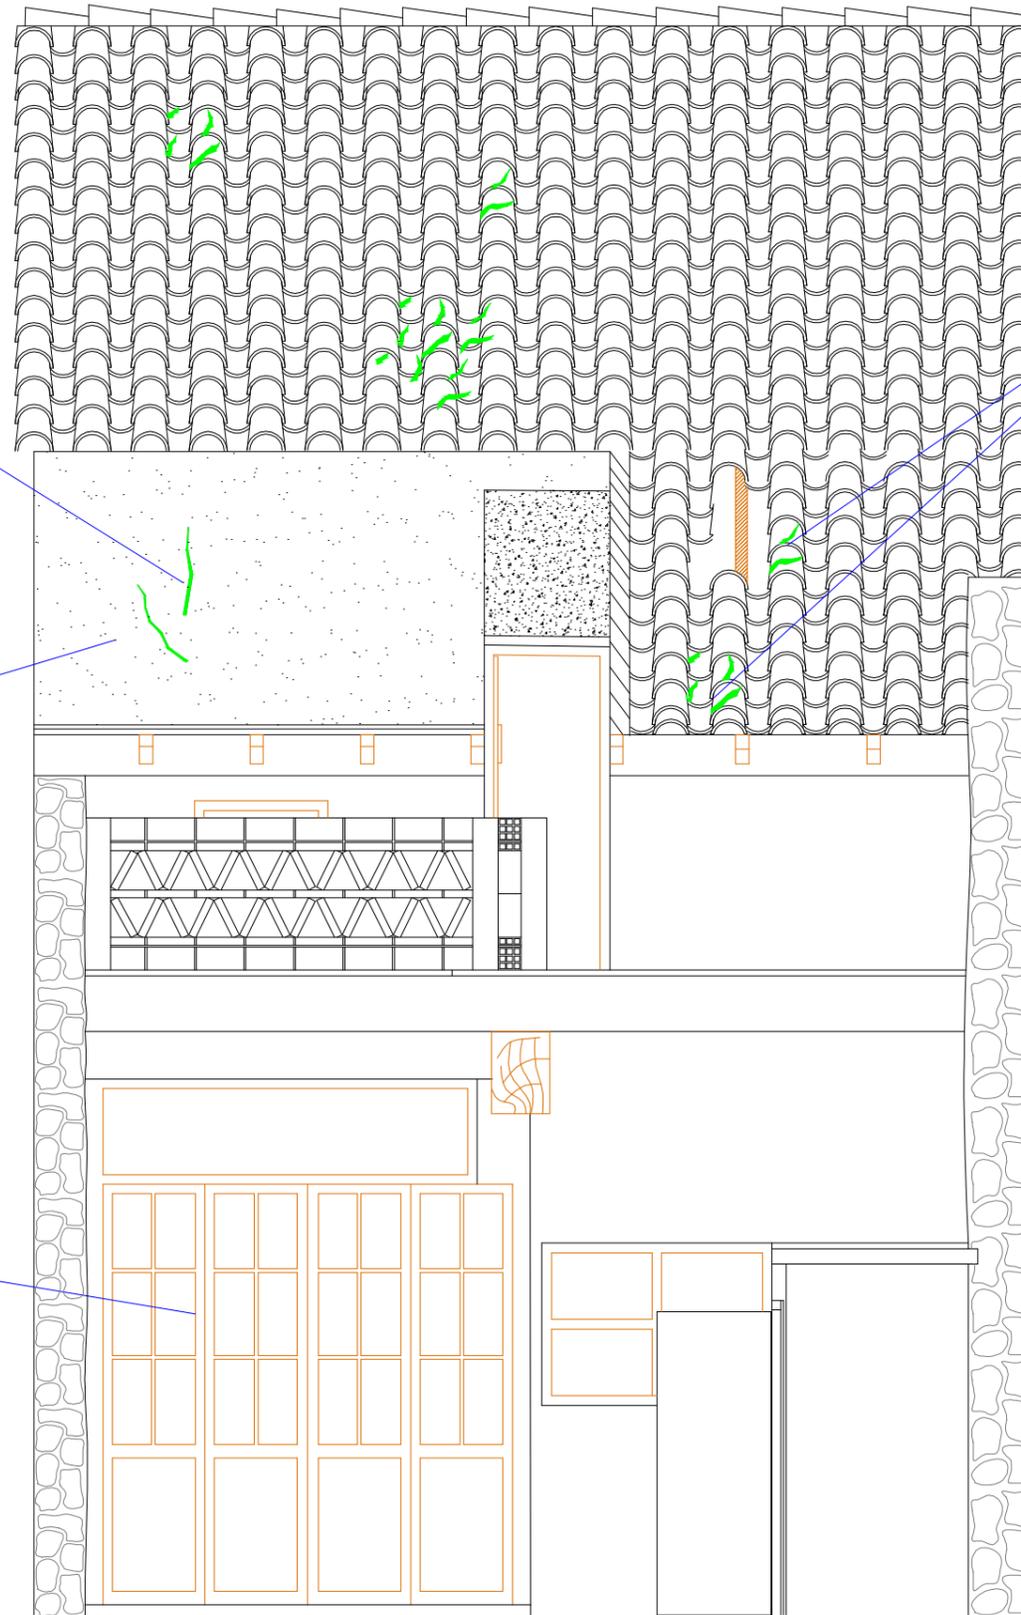
SECCION D-D'

CUBIERTA SIN TEJAS CAPA DE MORTERO SOBRE CAÑAS Y VIGUETAS DE MADERA

FALTA DE MANTENIMIENTO

TEJAS CERÁMICAS CURVAS ROTAS O FALTA DE DISPOSICIÓN DE LAS TEJAS

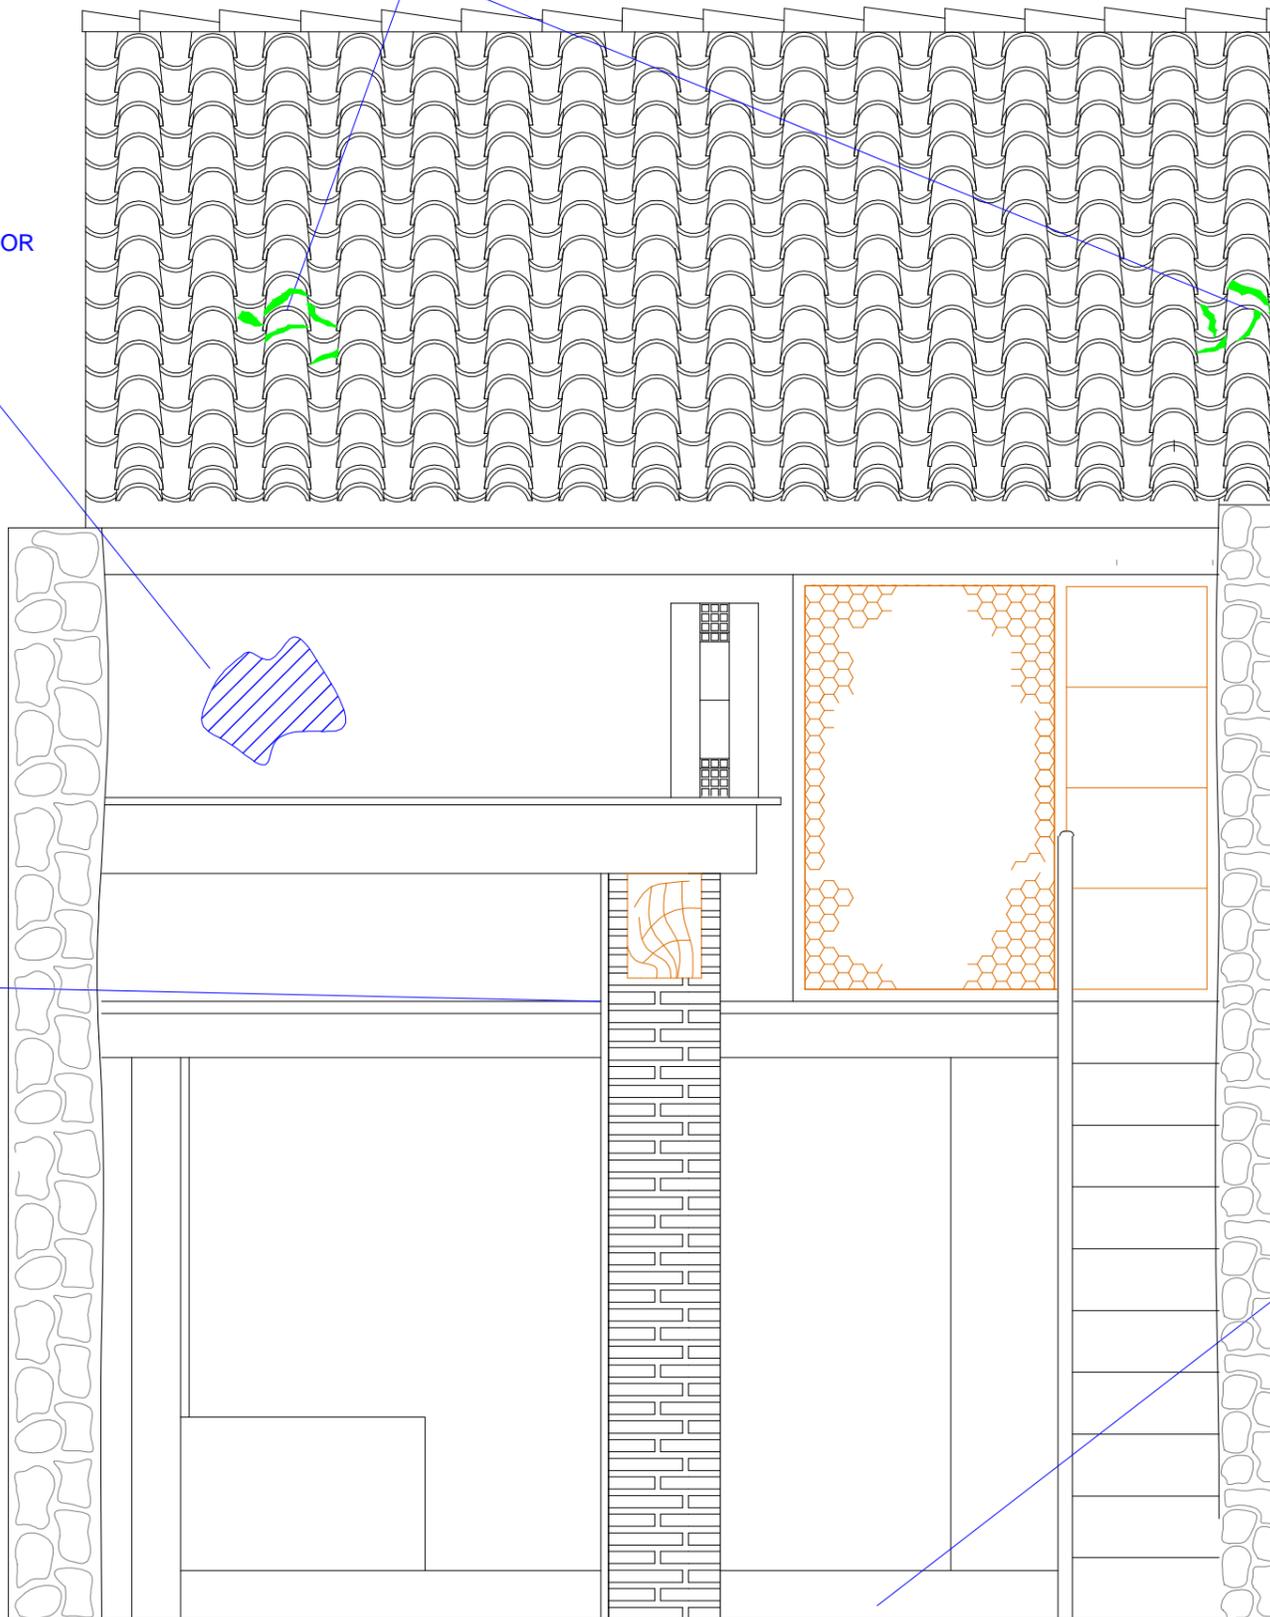
SECCION C-C'

TEJAS CERÁMICAS CURVAS ROTAS O MAL REPARADAS

REVESTIMIENTO DE PINTURA
EN MAL ESTADO EN TODO
EL EDIFICIO TANTO EN INTERIOR
COMO EN EXTERIOR

MANCHAS DE HUMEDAD
A CAUSA DE LA BAJANTE
DEFECTUOSA

SOLERA MUY SUCIA POR EXCREMENTOS DE AVES
