ESTUDIO HISTÓRICO Y CONSTRUCTIVO DEL PALACIO DE LOS VALERIOLA

PFG científico-técnico
Grado en Arquitectura Técnica

TALLER 22 INTERVENCIÓN EN
CONSTRUCCIONES
HISTÓRICAS

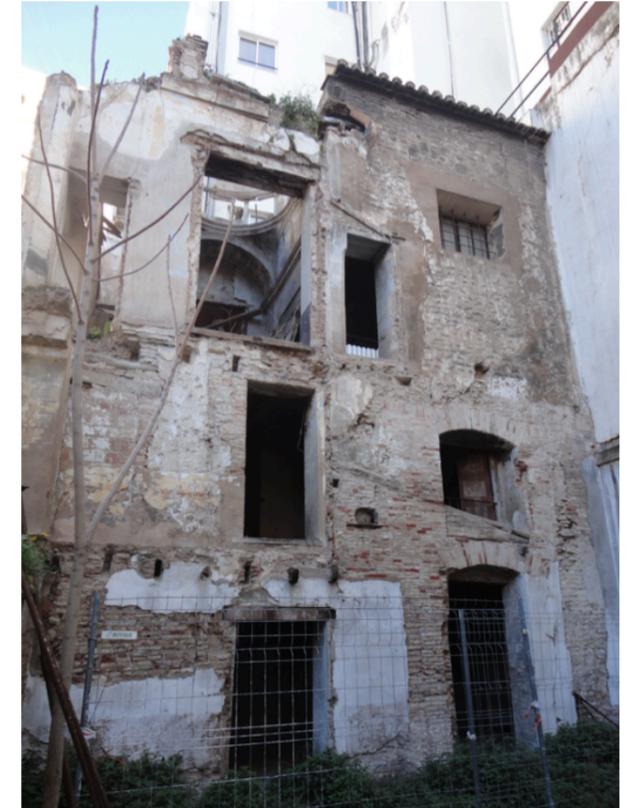
Zona de la capilla extremadamente deteriorada

El edificio, en su ala este, apoya sobre los arcosolios del conjunto de San Juan del Hospital. En general esta zona presenta un estado totalmente ruinoso. En el extremo Este se conservaba una pequeña cúpula y espacio de capilla.

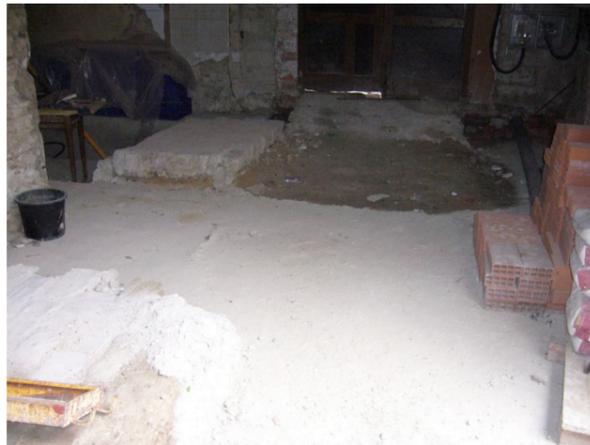
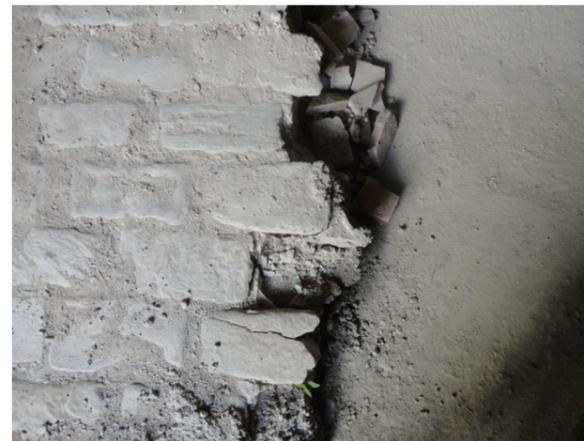
SEMISÓTANO – ALA DERECHA

- Gran parte del suelo de esta zona se encuentra sin pavimento debido a que fue retirado para realizar el recalce de cimentación y varias catas arqueológicas. Estos puntos ahora carecen de pavimento.
- El pavimento restante se encuentra en buen estado de conservación.
- Puntualmente se encuentran piezas rotas durante los trabajos de levantamiento del pavimento de adoquín.

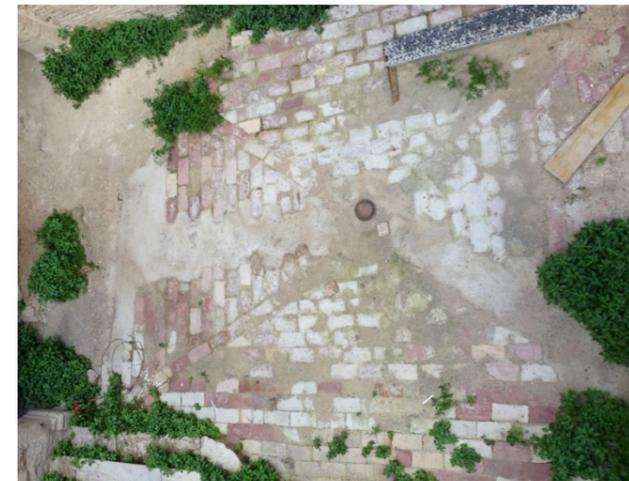
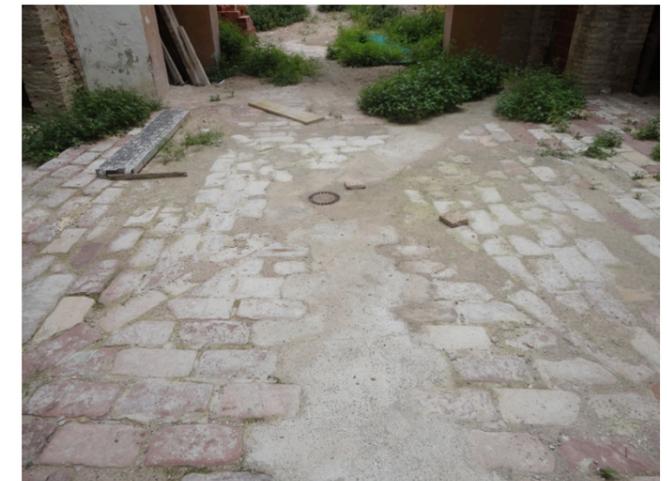
PLANTA BAJA – ACCESO AL JARDÍN

- Parte del pavimento de esta zona encuentra sin pavimento debido a que fue retirado para realizar el recalce de cimentación y una cata arqueológica. Estos puntos ahora carecen de pavimento.
- Parte del pavimento fue levantado para conformar un desagüe en el centro del patio, actualmente se encuentra cubierto de hormigón.
- El pavimento restante se encuentra en buen estado de conservación. Cierta cantidad de adoquines se ven manchados ligeramente de cemento.
- Se encuentran gran cantidad de plantas creciendo sobre el pavimento, enraizando en las juntas y posiblemente dañando las piezas.

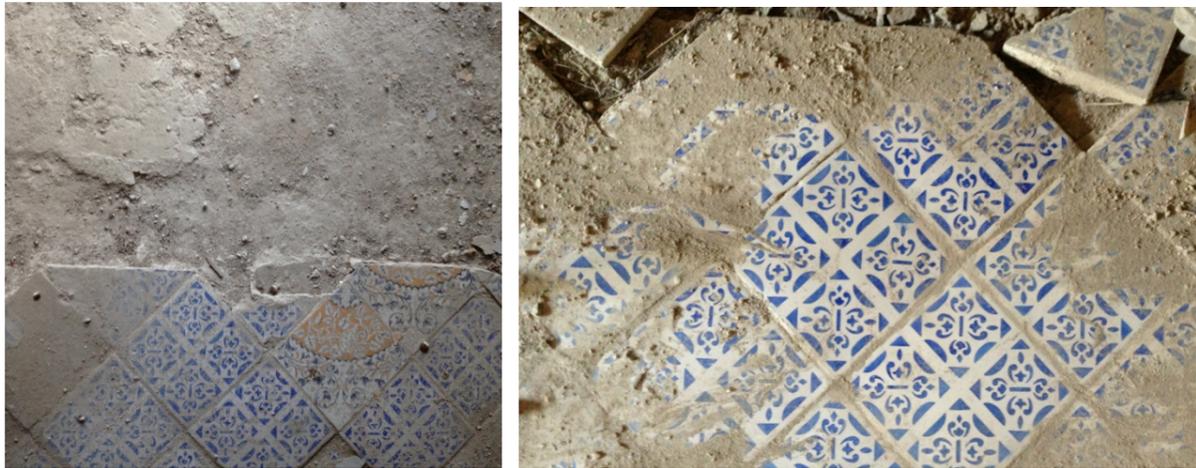
**PRIMERA PLANTA – ALA DERECHA**

- Gran parte del pavimento y el mortero de agarre se encuentra en mal estado debido a su exposición a la intemperie y el inexistente mantenimiento o protección.
- Se encuentran bastantes piezas rotas y parte del pavimento ha desaparecido.
- Hay escombros de diferente tipo y material de obra abandonados sobre el forjado.

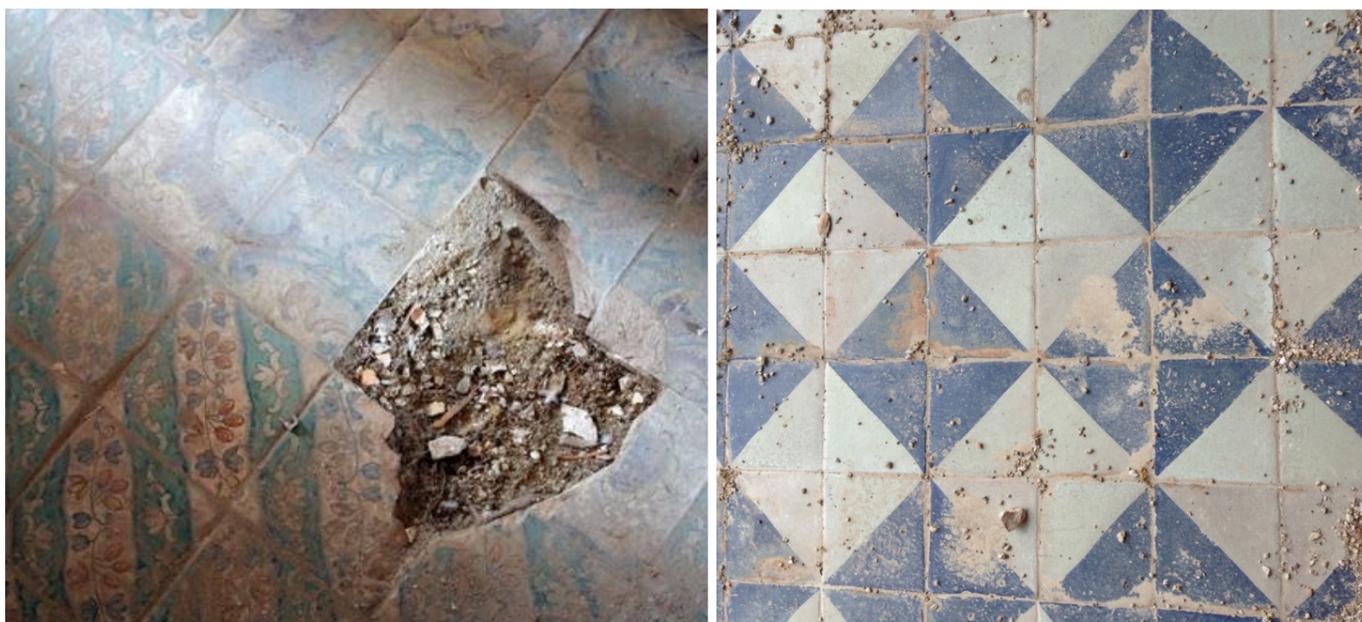
**PRIMERA PLANTA – CUERPO CENTRAL**

- De los dos pavimentos que se encuentran en la zona, el pavimento histórico se encuentra protegido y por lo tanto el estado de conservación es bueno. Por otro lado sabemos que varias piezas están dañadas o desaparecidas, previamente a la última intervención.
- El segundo pavimento, de menor relevancia, se encuentra expuesto a la intemperie, y se pueden apreciar tanto golpes como grietas que han dañado el revestimiento de la baldosa. Se aprecia la falta de planeidad del pavimento, pudiendo deberse a la mala colocación o a los movimientos del forjado, el cual ha sido intervenido varias veces para evitar su derrumbe.

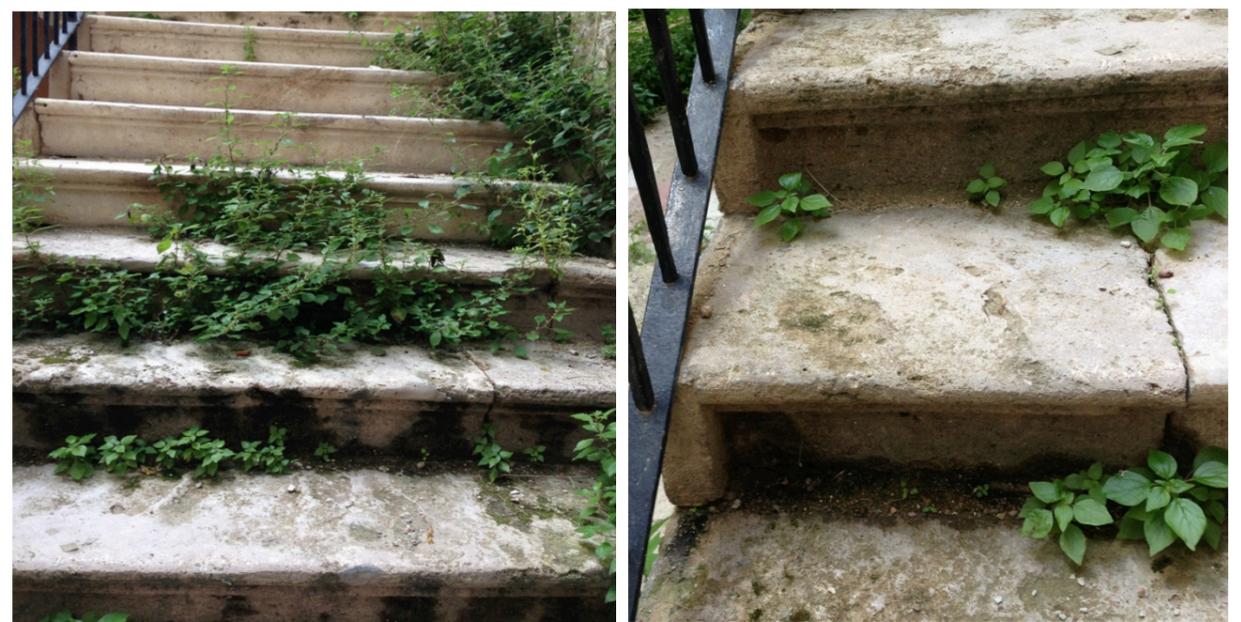
- En las juntas de pavimentos y de los peldaños crecen gran número de plantas, deteriorando los morteros y provocando roturas en las piezas al crecer las raíces en el interior.
- Los peldaños de mármol se encuentran muy deteriorados debido a la explosión a la intemperie de manera prolongada, al crecimiento de plantas y a los golpes sufridos durante su vida útil o durante las obras.

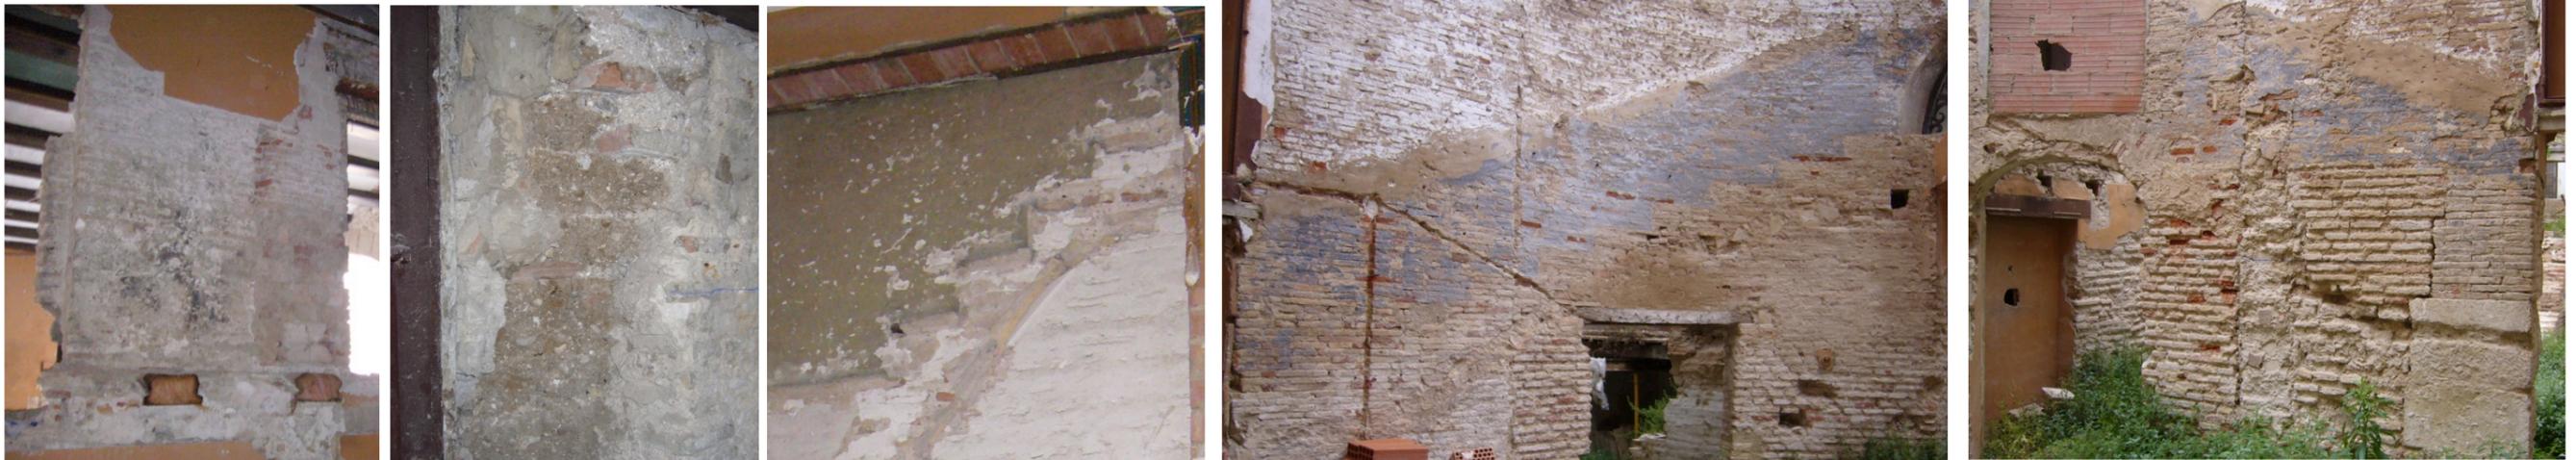
PLANTA BAJA – ACCESO AL JARDÍN

- **Mechinales:** Se encuentran varios mechinales abiertos de antiguos forjados.
- **Restos de elementos derribados:** Se encuentran numerosas cabezas de vigas cortadas de los diferentes forjados derribados en la última intervención, también se encuentran varias vigas de estos forjados que no han sido eliminadas. Se encuentran restos de los peldaños de una antigua escalera que fue eliminada muchos años atrás.

- **Revestimientos:** La mayoría de los muros de esta zona han sido completa o parcialmente picados hasta descubrir los paramentos del muro. Los revestimientos que aún se pueden encontrar están en buen estado, salvo algún que otro desconchado de la pintura.

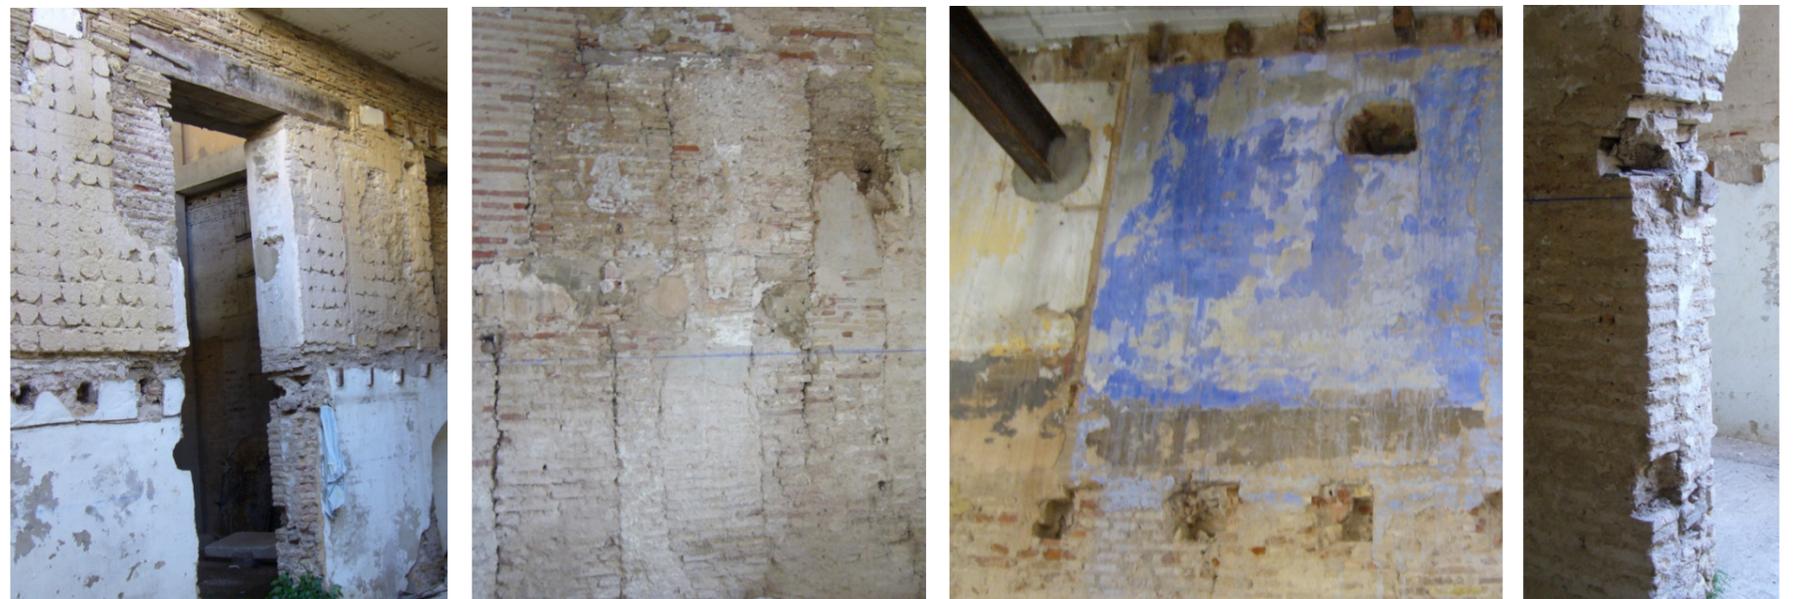
SEMISÓTANO – ALA DERECHA

- **Mechinales:** Se encuentran varios mechinales y orificios abiertos de diferentes tamaños, no solo de antiguos forjados, sino también de elementos que estaban anclados a los muros.
- **Desprendimiento de piezas:** Se encuentran puntualmente ausencia o rotura de piezas en las jambas de ciertos huecos. También se pueden apreciar el trazado de antiguas rozas, perforadas en el paramento o eliminando piezas.
- **Revestimientos:** La mayoría de las superficies de los muros de esta zona ha picada hasta descubrir los paramentos del muro. Se encuentran zonas donde el picado no ha sido exhaustivo y se ven restos del revestimiento. El resto de los revestimientos que aún se pueden encontrar están en buen estado.
- **Grietas:** Se encuentran grietas de poca entidad en las juntas entre los muros construidos en diferentes momentos.

- **Grietas:** Se localizan grietas en diferentes puntos debido a las juntas de ejecución entre diferentes muros.

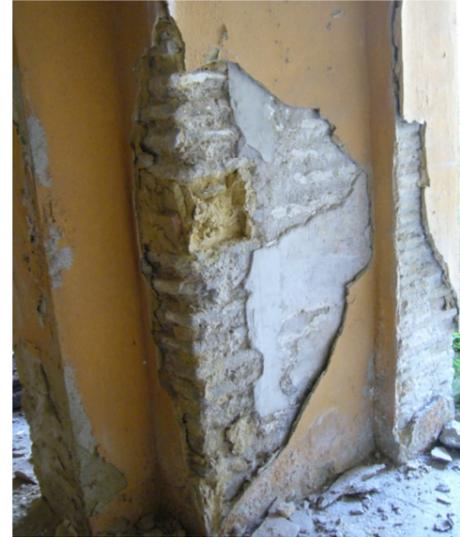
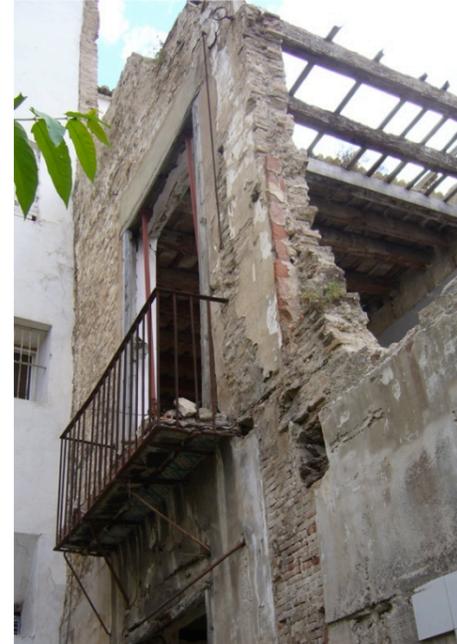
ENTREPLANTA (ALTILLO) – ALA DERECHA

-Muros Derribados: Parte de los muros han sido derribados, el muro norte completamente y los que se unían a él, el este y el oeste parcialmente. Estos muros fueron derribados hace años, y al no reconstruirlos, las partes en pie se deterioran cada vez más. También se encuentra parcialmente derruido un tabique de fábrica, del cual aún se encuentran los escombros.

- Revestimientos: En los muros de esta zona y en el pilar central se aprecian manchas de humedad que junto a la exposición a la intemperie han provocado desconchados en la pintura y desprendimiento de los revestimientos. En la cara exterior se pueden ver viejos revestimientos en mal estado o ya eliminados..

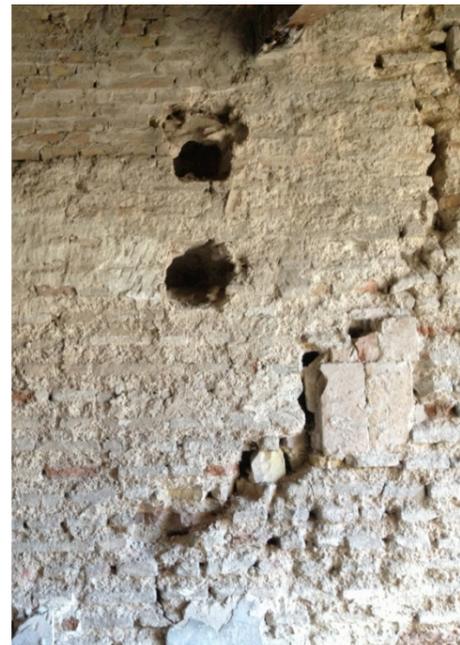
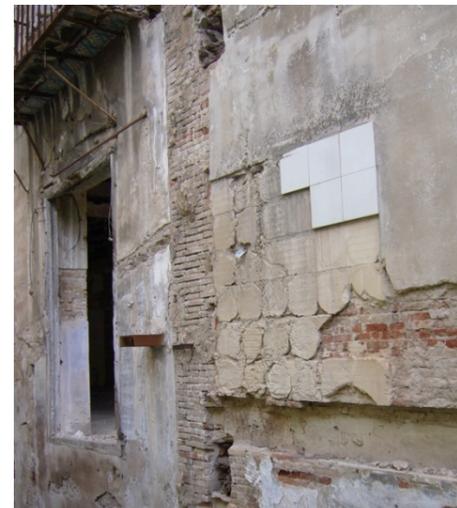
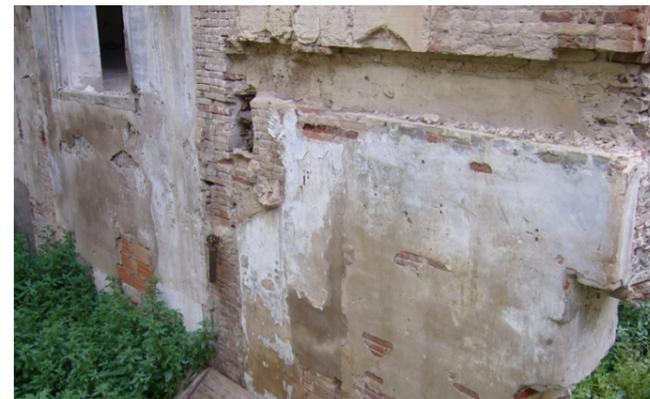
PLANTA PRIMERA - ALA DERECHA

-Muros Derribados: Parte de los muros han sido derribados, el muro norte completamente y los que se unían a él, el este y el oeste parcialmente. A medida que se sube los muros están más deteriorados y queda menos de ellos.

-Grietas: Se puede ver una grieta de gran tamaño en el muro oeste, parece ser por defecto de trabado del muro, pero es coincidente en la zona donde se encuentra la escalera y los refuerzos posteriores. Si se observa detenidamente, se aprecia un abombamiento del muro, por lo que la escalera parece estar empujando el muro y provocando la grieta. También se aprecian grietas de poca entidad en las juntas entre muros de diferentes épocas.

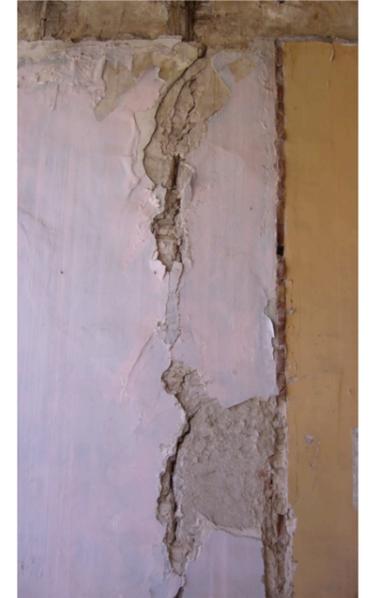
PLANTA SEGUNDA - ALA DERECHA

-Grietas: Se puede ver una grieta de tamaño considerable en el muro este, que afecta al muro y al revestimiento. Parece ser provocada por la carga de la viga superior, coincidiendo en el punto de unión de dos muros de diferente época, o del movimiento diferencial de ambos muros por dilatación o movimientos de cimentación. No se aprecia esta grieta en la fachada.

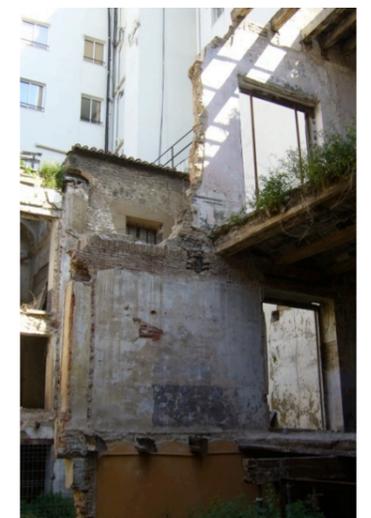
PLANTA PRIMERA - ALA IZQUIERDA

Muros Derribados: La totalidad de los muros de este nivel han sido derribados, exceptuando el muro de medianera que pertenece al edificio contiguo.

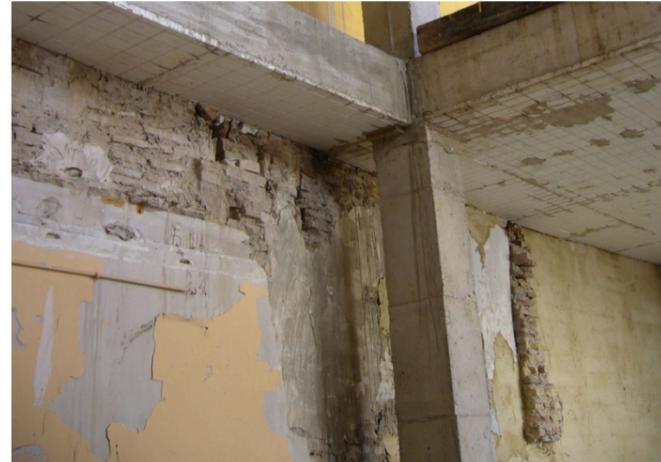
PLANTA PRIMERA - CUERPO CENTRAL

- **Restos de elementos derribados:** Se encuentra un pequeño tramo de un muro derribado al ejecutar los forjados de HA.
- **Revestimientos:** Los muros de nueva ejecución se encuentran sin revestimiento. Parte de los muros han sido picados y algunos de los revestimientos restantes se encuentran en buen estado y otros deteriorados. También se ha enfoscado un tramo de muro de medianera donde los ladrillos se encontraban sueltos
- **Grietas:** Se localizan grietas en el revestimiento del muro de medianera. Dadas sus dimensiones y el hecho de que este muro ya no soporta ningún forjado consideramos que son de poca importancia.

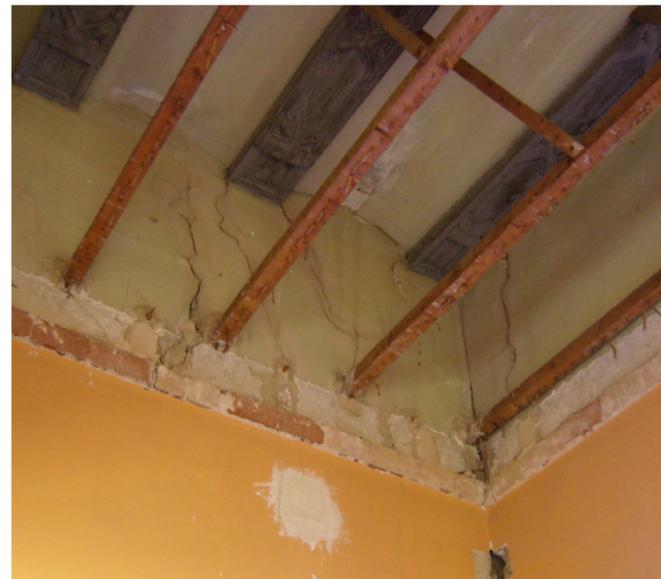
PLANTA SEGUNDA - CUERPO CENTRAL

- **Desprendimiento de piezas:** Los muros están en buen estado. Se puede ver la pérdida de varias piezas de ladrillo en una de las catas arqueológicas.
- **Revestimientos:** Los revestimientos se encuentran en buen estado, salvo que todos los muros han sido picados para realizar catas arqueológicas y se encuentran al descubierto.
- **Grietas:** Se pueden apreciar varias grietas en el muro sur, correspondiente a la fachada principal, provenientes de las vigas empotradas a este, que soportan el forjado de la segunda planta. Por el número que se pueden ver creemos que es una patología preocupante, ya que aunque solo se aprecia en los revestimientos, parece ser que afectan al muro, y también se reflejan en la fachada.

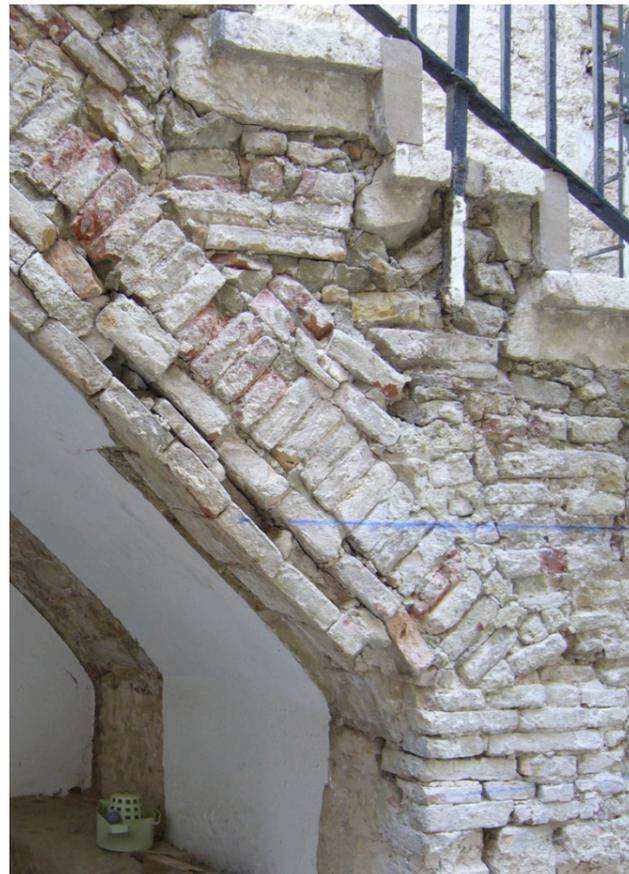
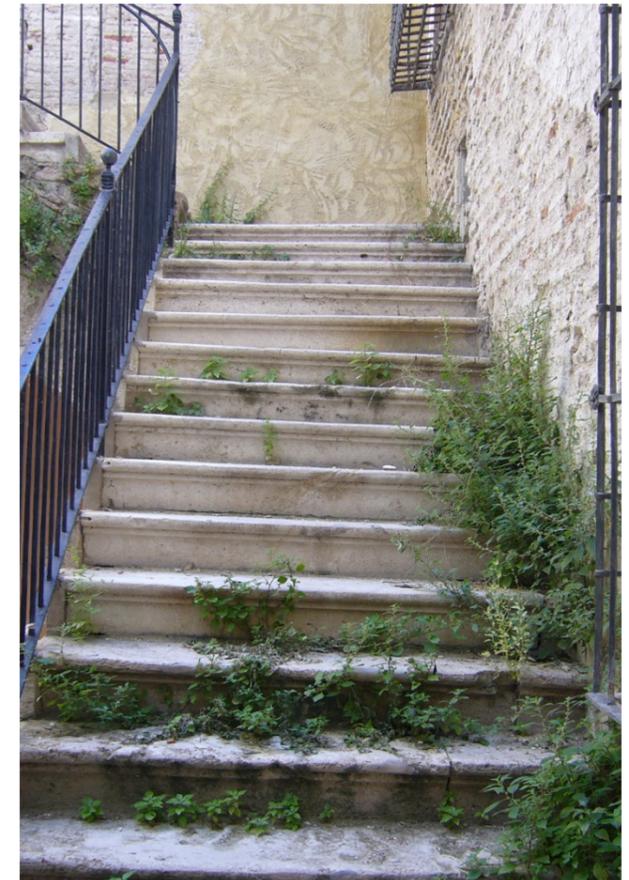
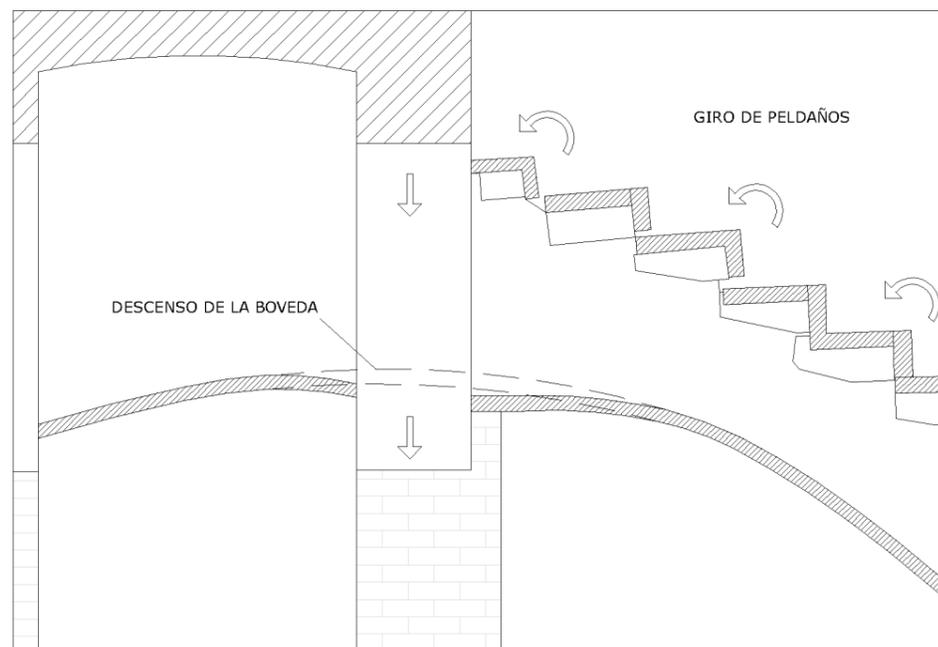
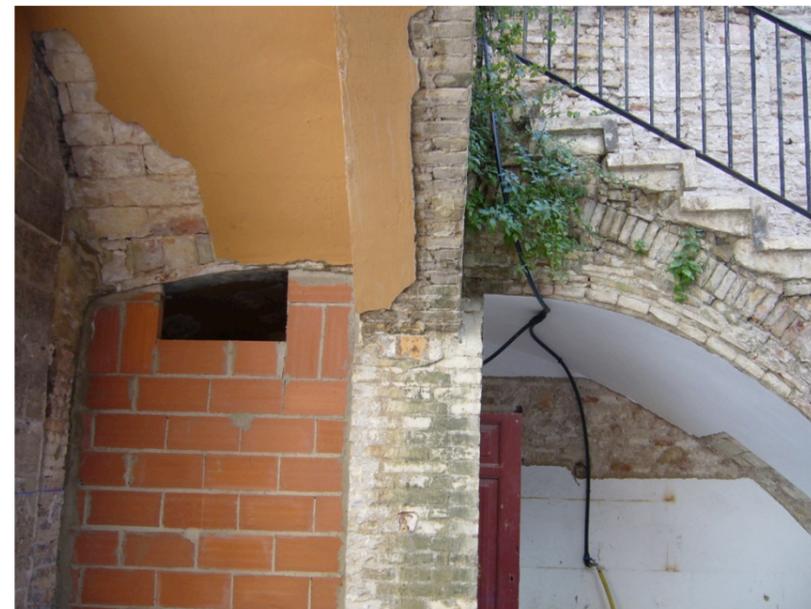
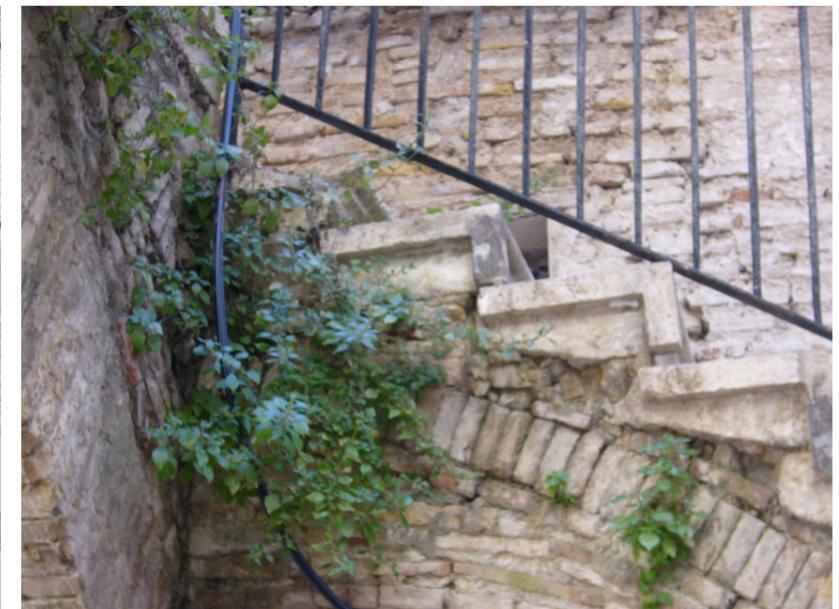
- **Crecimiento de vegetación:** Se pueden ver gran cantidad de plantas con un tamaño considerable, creciendo en casi todos los puntos de la escalera con el consiguiente deterioro que provocan. En los laterales de la misma enraizando en las juntas del mortero, provocando el desprendimiento del mortero y de las piezas de ladrillo, también crecen en las juntas de los peldaños, provocando el deterioro de estos, el mortero de unión a la escalera y los muros laterales en los que apoya.

- **Desplome de la bóveda tabicada:** En la escalera principal del palacio se aprecia ligeramente el desplome de la bóveda tabicada del primer tramo de la escalera, probablemente el mismo desplome que provocó la necesidad del refuerzo ya existente de esta zona, junto con las razones que provocaron el refuerzo del segundo tramo mencionadas previamente. También se aprecia que ese desplome provocó que el segundo tramo de la escalera descendiese ligeramente, perdiendo la horizontalidad, como se puede apreciar a primera vista, junto con el leve movimiento de algunos peldaños y piezas de remate.

- Este descenso parece haber provocado un giro en las piezas de remate y en los peldaños de mármol perpendicularmente a la directriz de la escalera.
- Analizando el muro este por su parte trasera se aprecia una grieta importante y un abombamiento del muro, provocado por el empuje del segundo tramo de escalera. Este desplazamiento puede ser el origen o la consecuencia del desplome de la bóveda tabicada, pero parece claro que están relacionados.

- **Perdida de horizontalidad de peldaños:** También encontramos varios peldaños del primer tramo que han perdido la horizontalidad, escorándose hacia la izquierda, con toda probabilidad esté relacionado con el descenso de la bóveda y el empuje sobre el muro este.

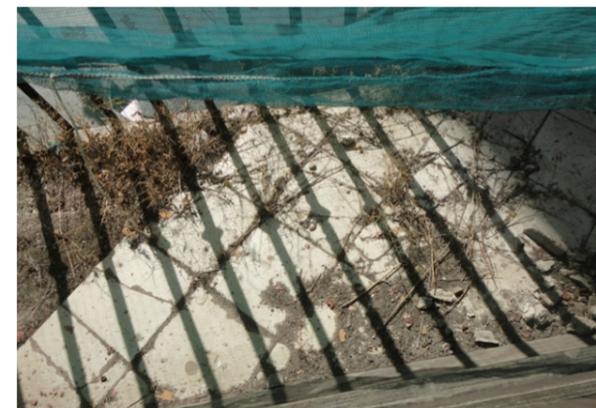
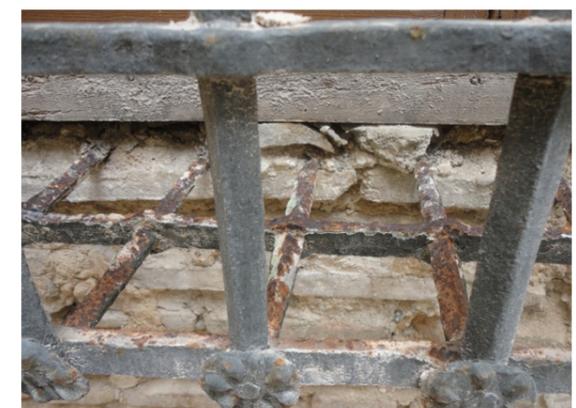
En los balcones encontramos las baldosas en mal estado, unas presentan fisuras y otras se encuentran levantadas donde ha crecido vegetación que pueda ser debido a defectos de ejecución o del material o penetración de humedades, además, la forja de la barandilla algo oxidada al estar el balcón descubierto y quedar expuesto a la lluvia, en el empotramiento en el muro se da lugar una junta superficial alrededor del elemento metálico que facilita la penetración de agua del exterior por capilaridad.

El resto de elementos de forja como rejas o la barandilla de la escalera también presentan zonas oxidadas por los mismo motivos. En cuanto a las carpinterías, la mayoría presentan un estado de deterioro debido a la falta de mantenimiento, y las que están expuestas a la intemperie, el carecer de protección superficial.

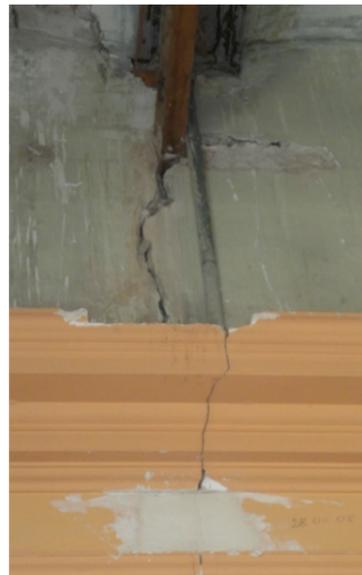
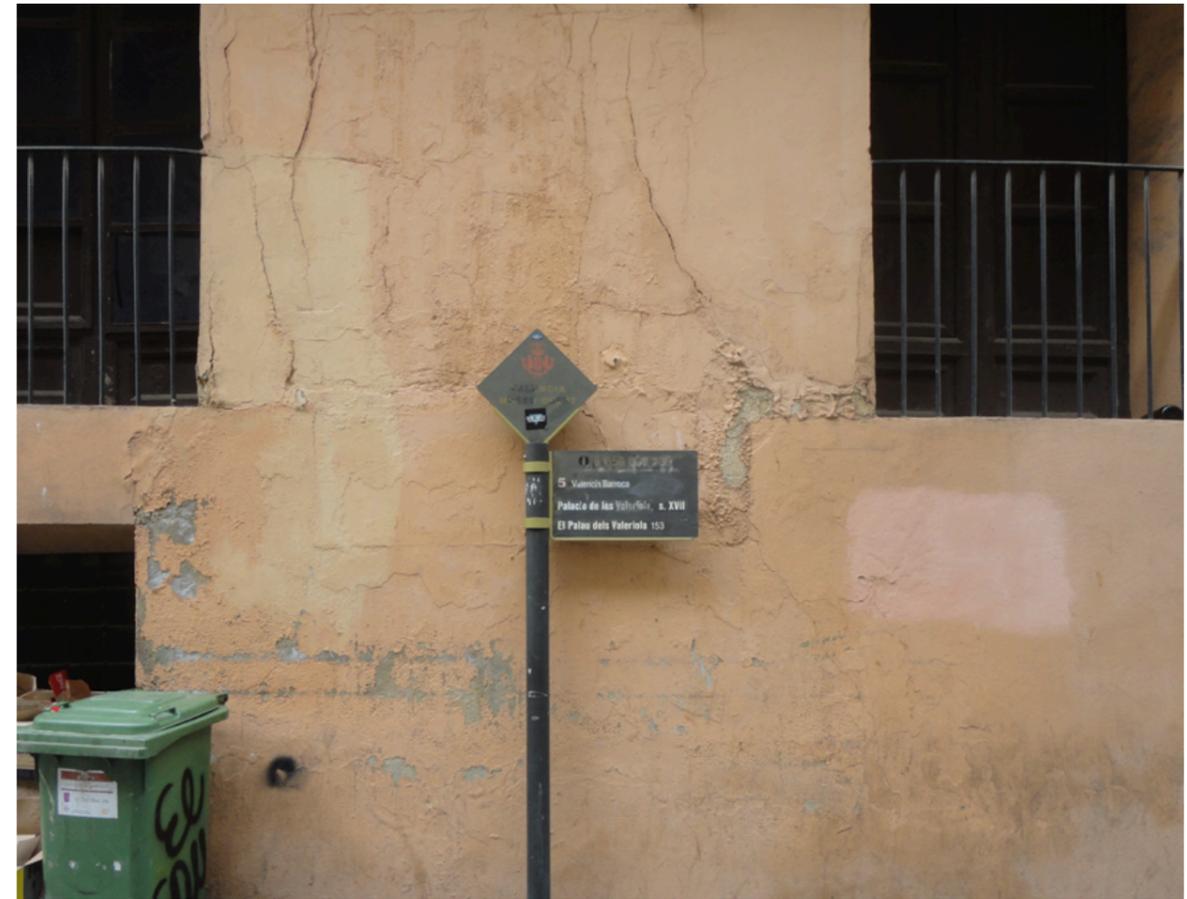
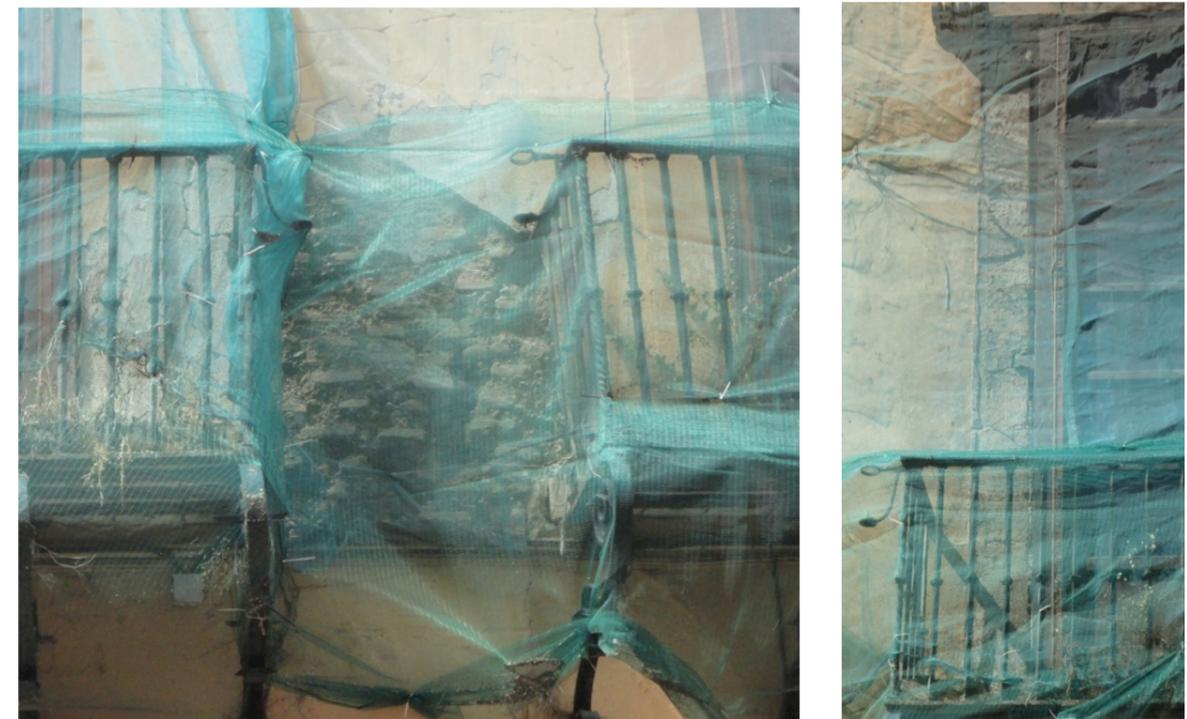
Una de sus patologías más graves es una grieta de unos 2 cm que discurre por el centro del quinto arquillo empezando por la izquierda de la fachada de la cale del mar, que afecta a todo el espesor del muro y que se puede ver en la primera planta del palacio, tal y como muestra la fotografía de la derecha, atravesando la moldura, y bajando por toda la pared disminuyendo el grosor.

Esta grieta puede ser debida a una posible sobrecarga de la cubierta; a una dilatación y retracción de la viga que coincide en ese punto; al anclaje del antiguo falso techo de cañizo debido a un exceso del peso del falso techo o, lo que parece más probable, a un asiento diferencial que ya estaría resuelto mediante la ejecución del recalce.

También se puede observar la presencia de plantas creciendo en el canalón ya que el viento arrastra las semillas y con la lluvia crecen, que pudiera ocasionar filtraciones de agua.

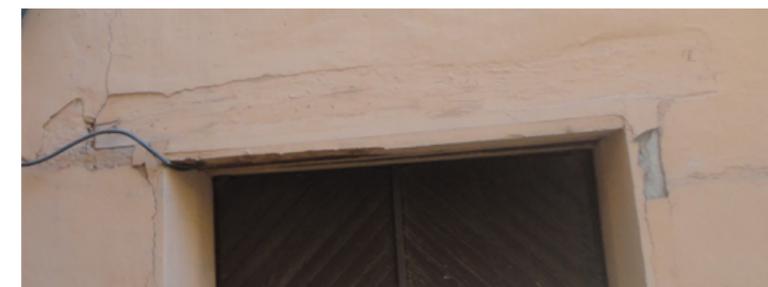
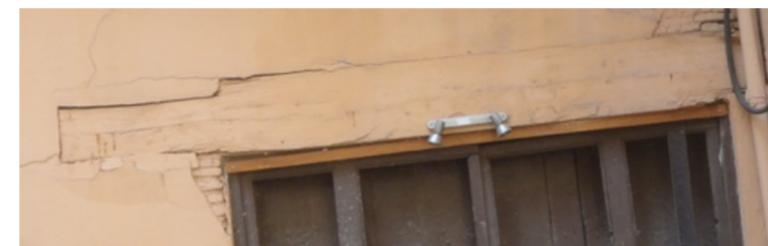
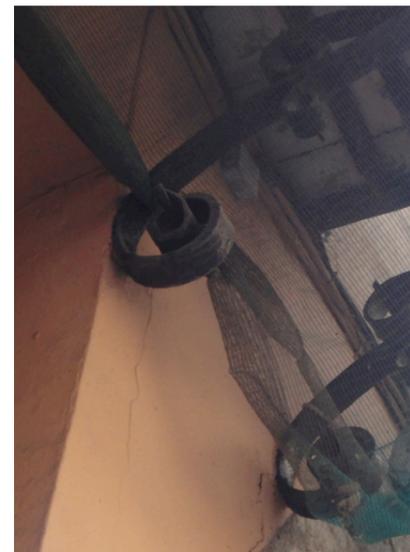
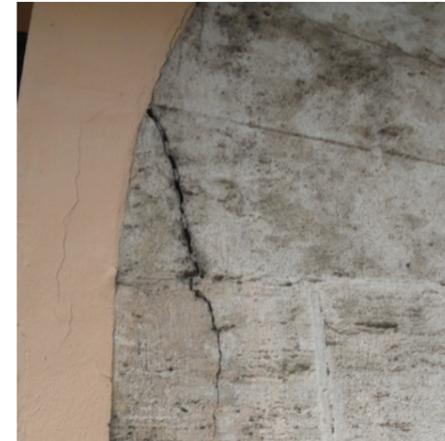
Otra patología importante se encuentra entre los dos primeros balcones empezando por la izquierda, habiéndose desprendido totalmente el enfoscado monocapa quedando a la vista los ladrillos cerámicos del muro. La falta de mantenimiento del palacio es lo que ha provocado esta situación ya que en antiguas fotografías observamos que el enfoscado solo estaba desconchado. También se observa el desprendimiento total de uno de los recercados de uno de los balcones posiblemente debido a una mala ejecución sumado al paso del tiempo y su falta de mantenimiento,

Se observa también en las dos puertas secundarias unas fisuras marcando la forma del dintel, puede ser porque al flechar este por la carga recibida agriete el revestimiento; la dilatación diferencial entre el muro y la madera o el aplastamiento que se produce por la concentración de cargas y que provoca una en el revestimiento en torno a los dinteles.

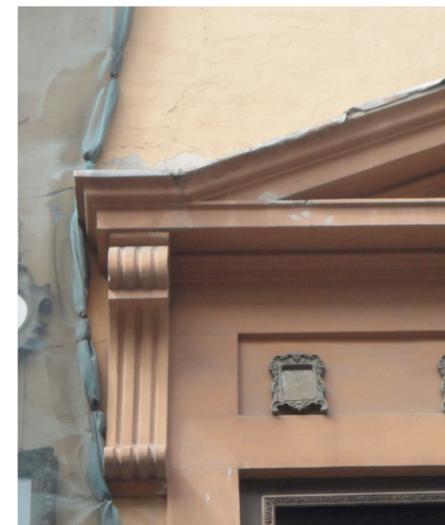
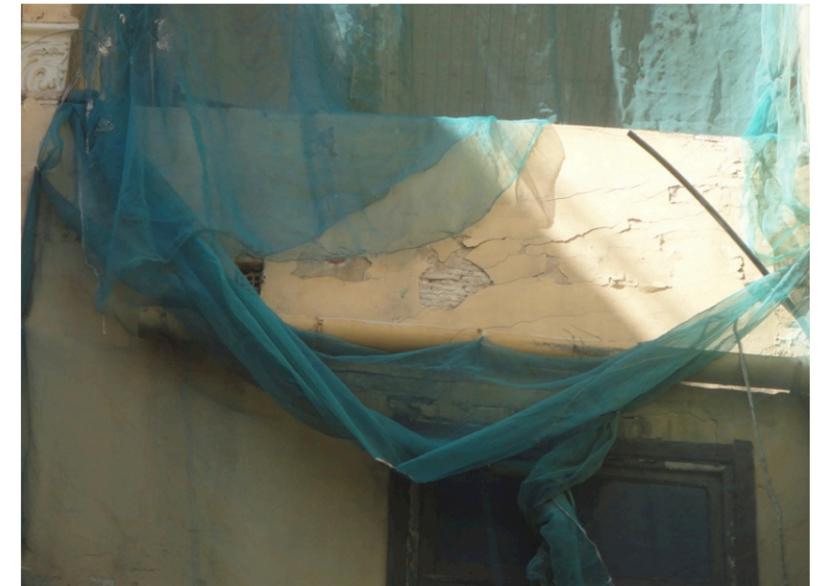
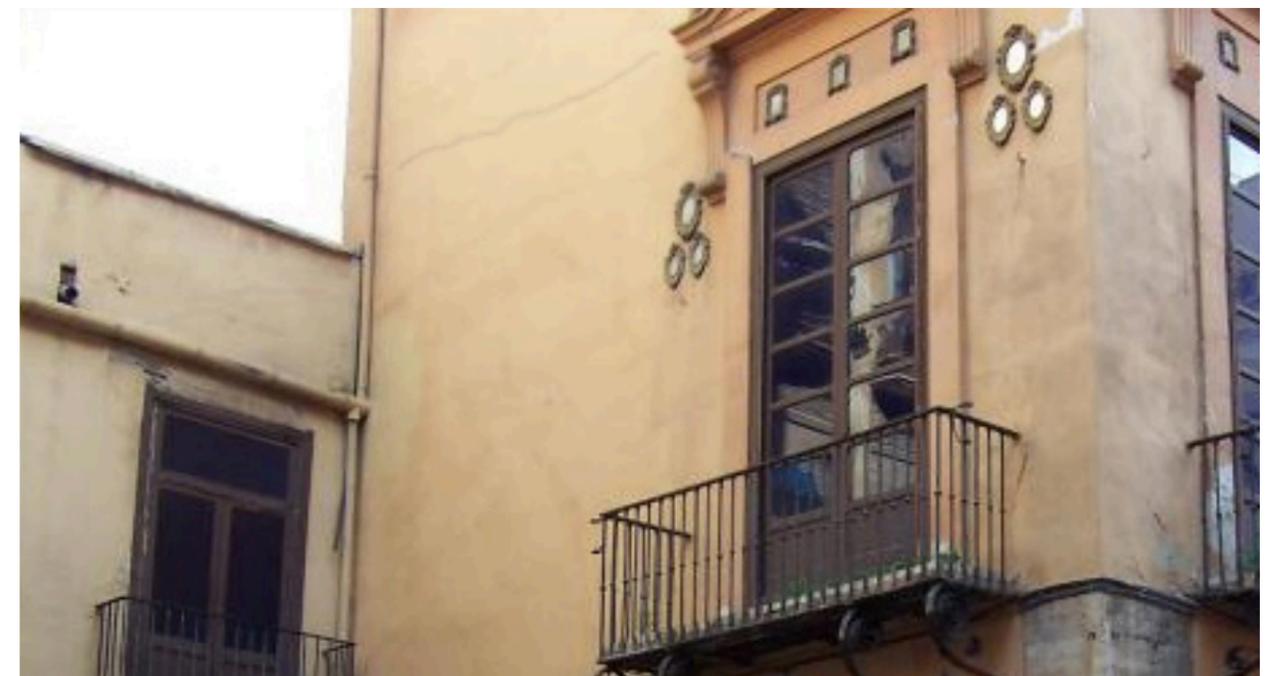
Existe también una grieta en el arco de piedra del portalón, atravesando una dovela y un sillar de piedra debido a la compresión de estas.

En los elementos ornamentales de los balcones, encontramos en algunas zonas con grietas o desprendimientos.

Por último, se pudo observar una grieta en horizontal a la altura del forjado de primera planta en la fachada que da a la plazoleta posiblemente dividida a la dilatación del forjado empujando el muro de la fachada hacia fuera marcándose en el revestimiento así como desprendimientos y un agujero en el que se ve un ladrillo dentro.
