UNIVERSITAT
POLITÈCNICA
DE VALÈNCIA

P.F.G.

*Restauración y conservación del patrimonio
construido. Concepto, técnicas y proceso.*

MOLINO DE FORÉS

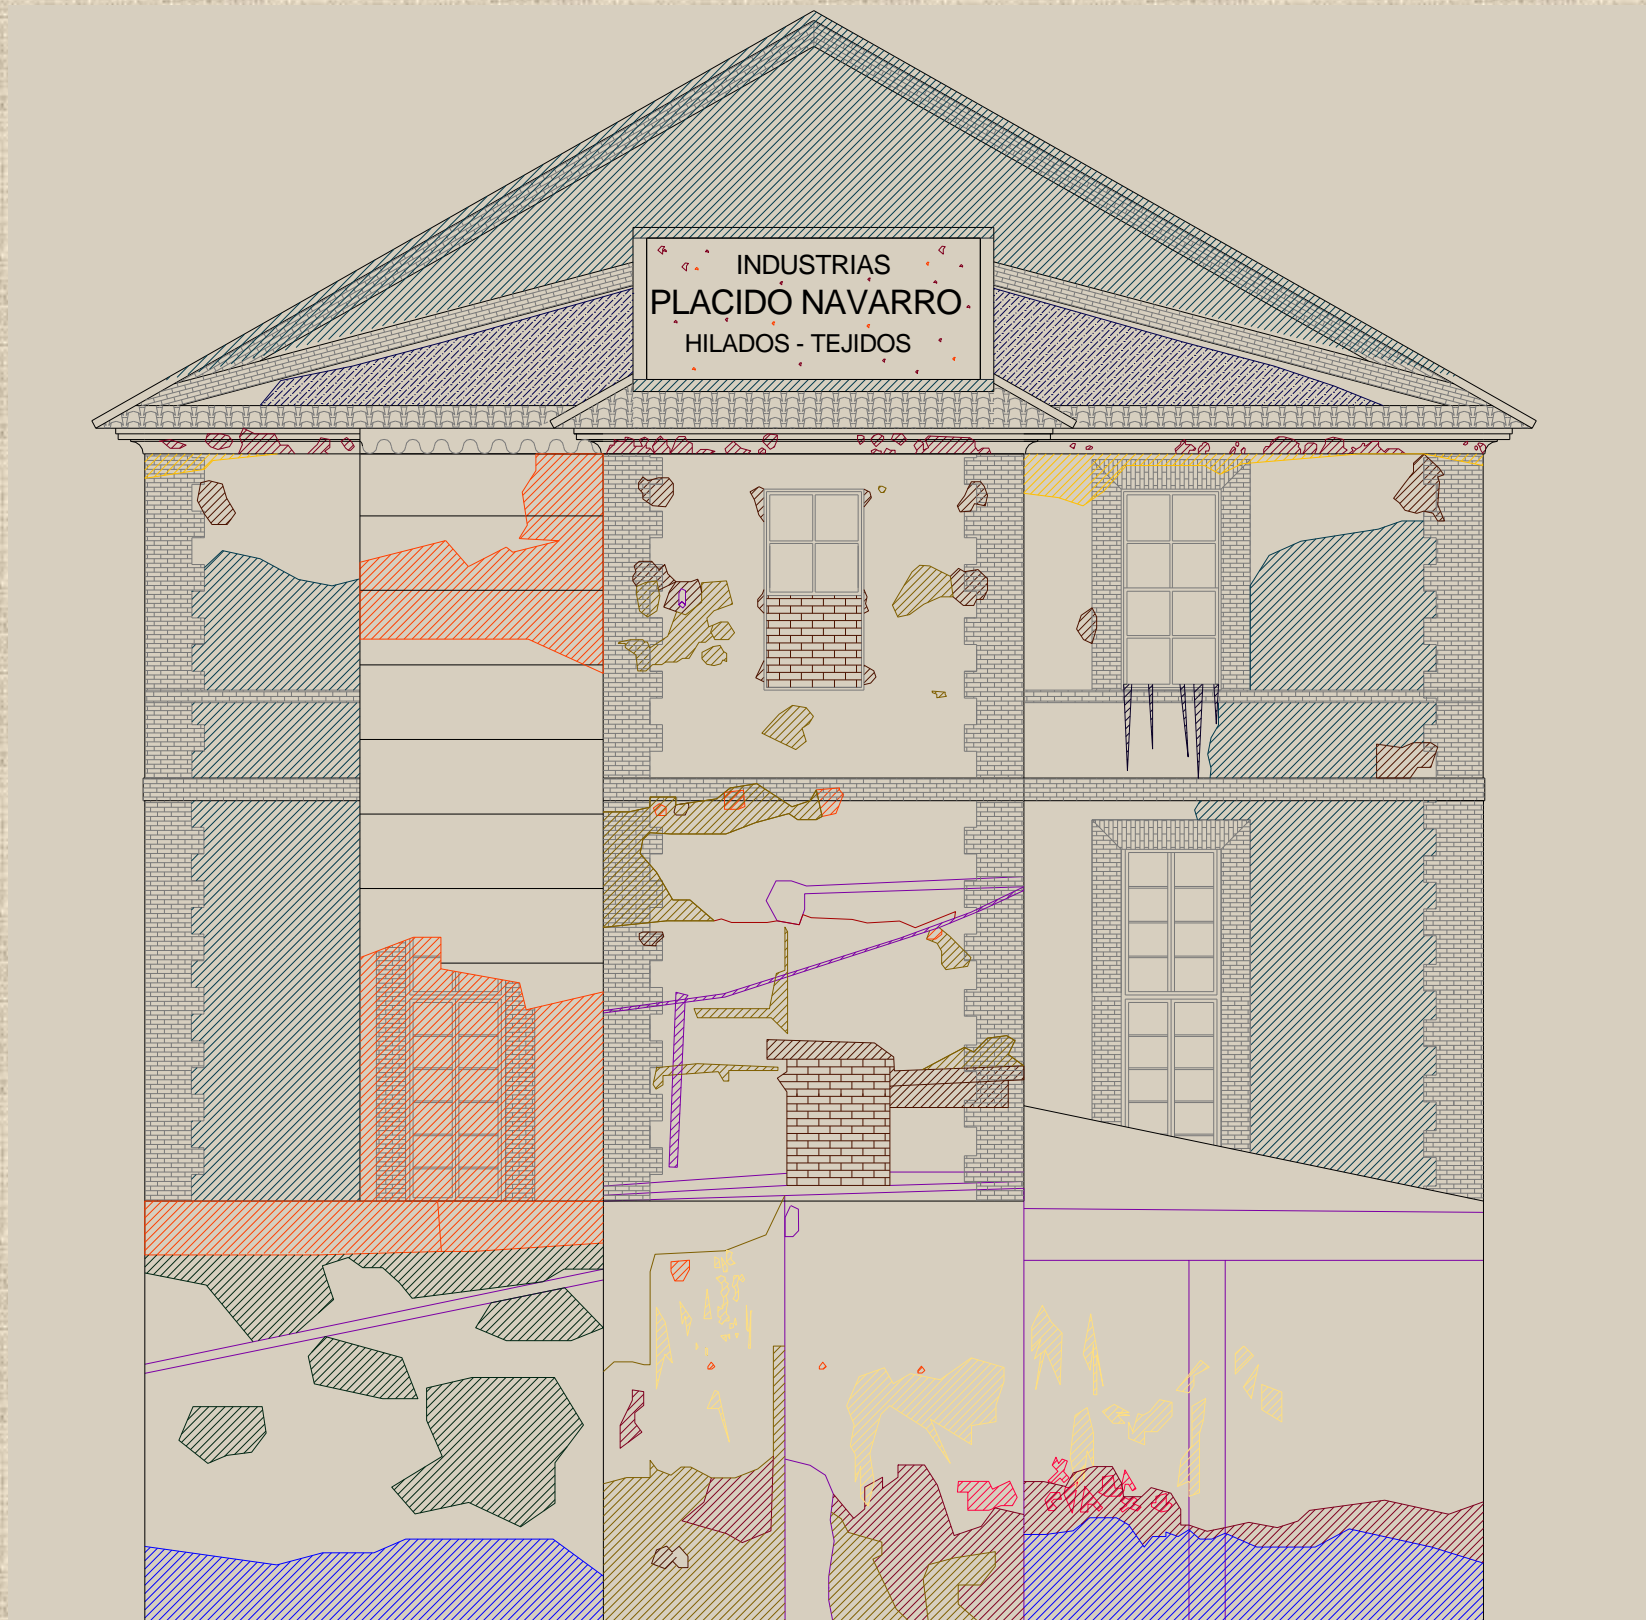
ALZADO NOROESTE

| Grietas o fisuras | Manchas |
| Intervenciones impropias | Ennegrecimiento |
| Humedades | Enmugrecimiento |
| Exfoliación | Lavado |
| Desconchado | Graffitis |
| Pérdida de material | Vaciado de juntas |
| Suciedad | Elemento impropio |

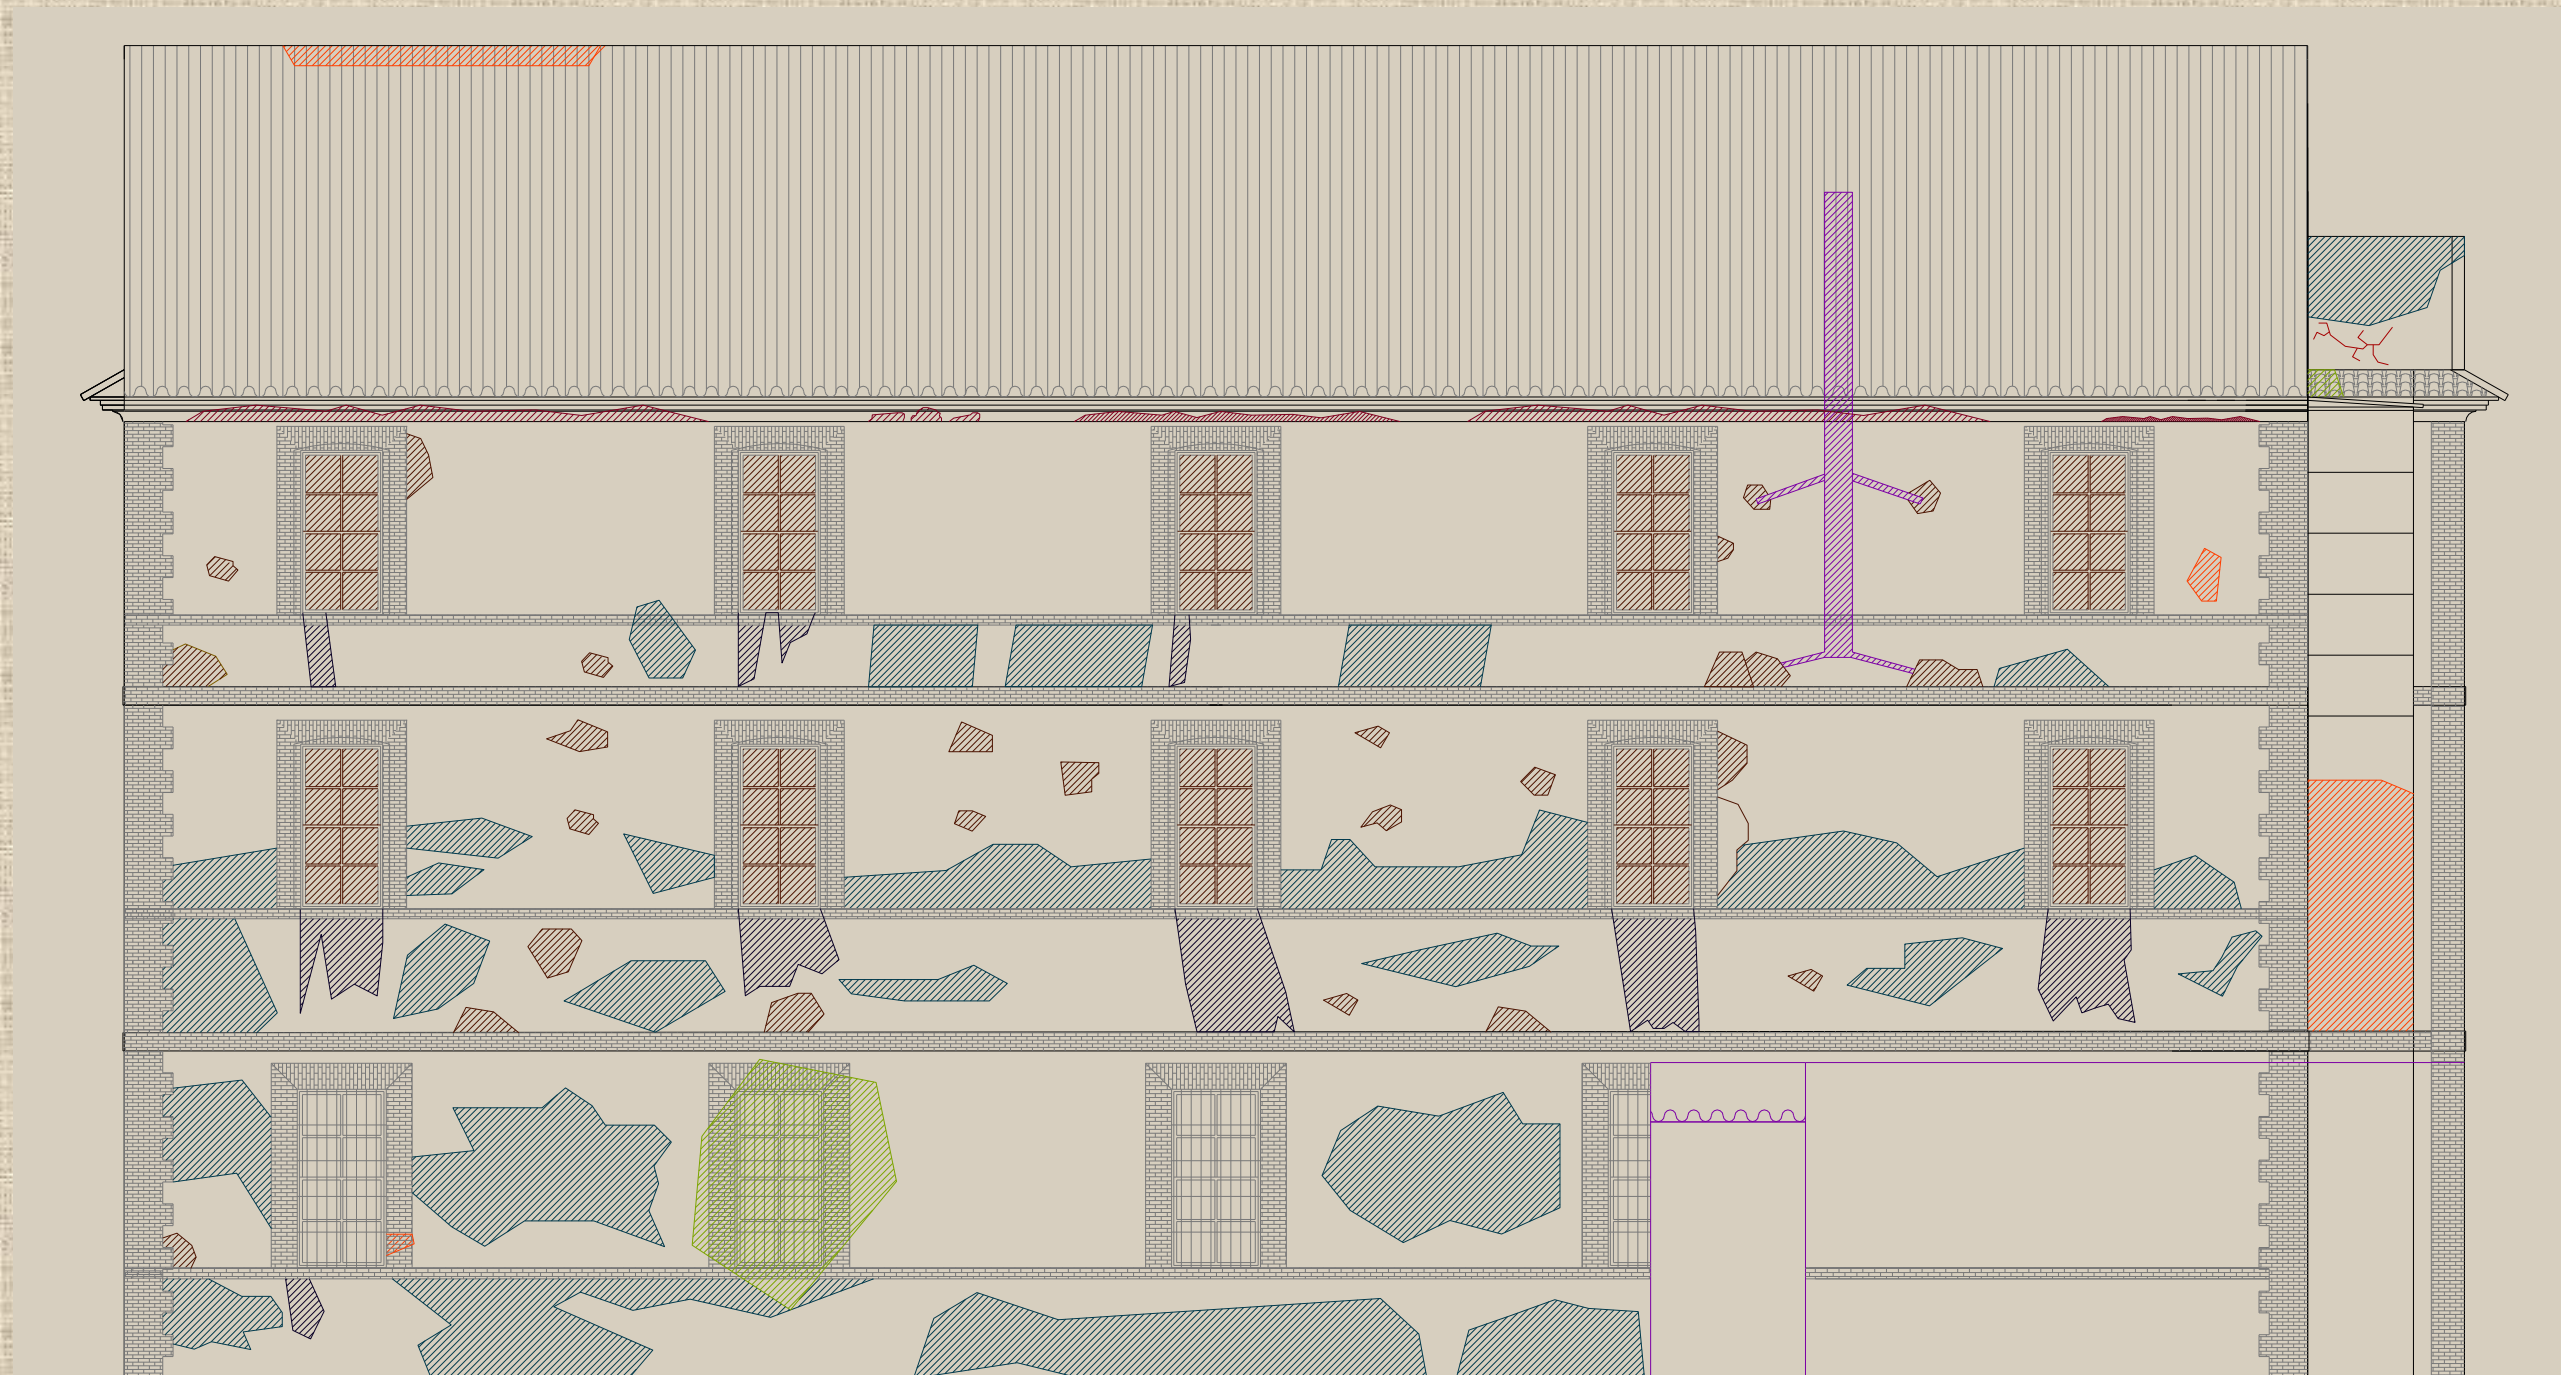
ALZADO NORDESTE

Grietas o fisuras

Elemento impropio

Exfoliación

Pérdida de material

Vegetación

Suciedad

Desconchado

Lavado

Intervenciones impropias

Ennegrecimiento

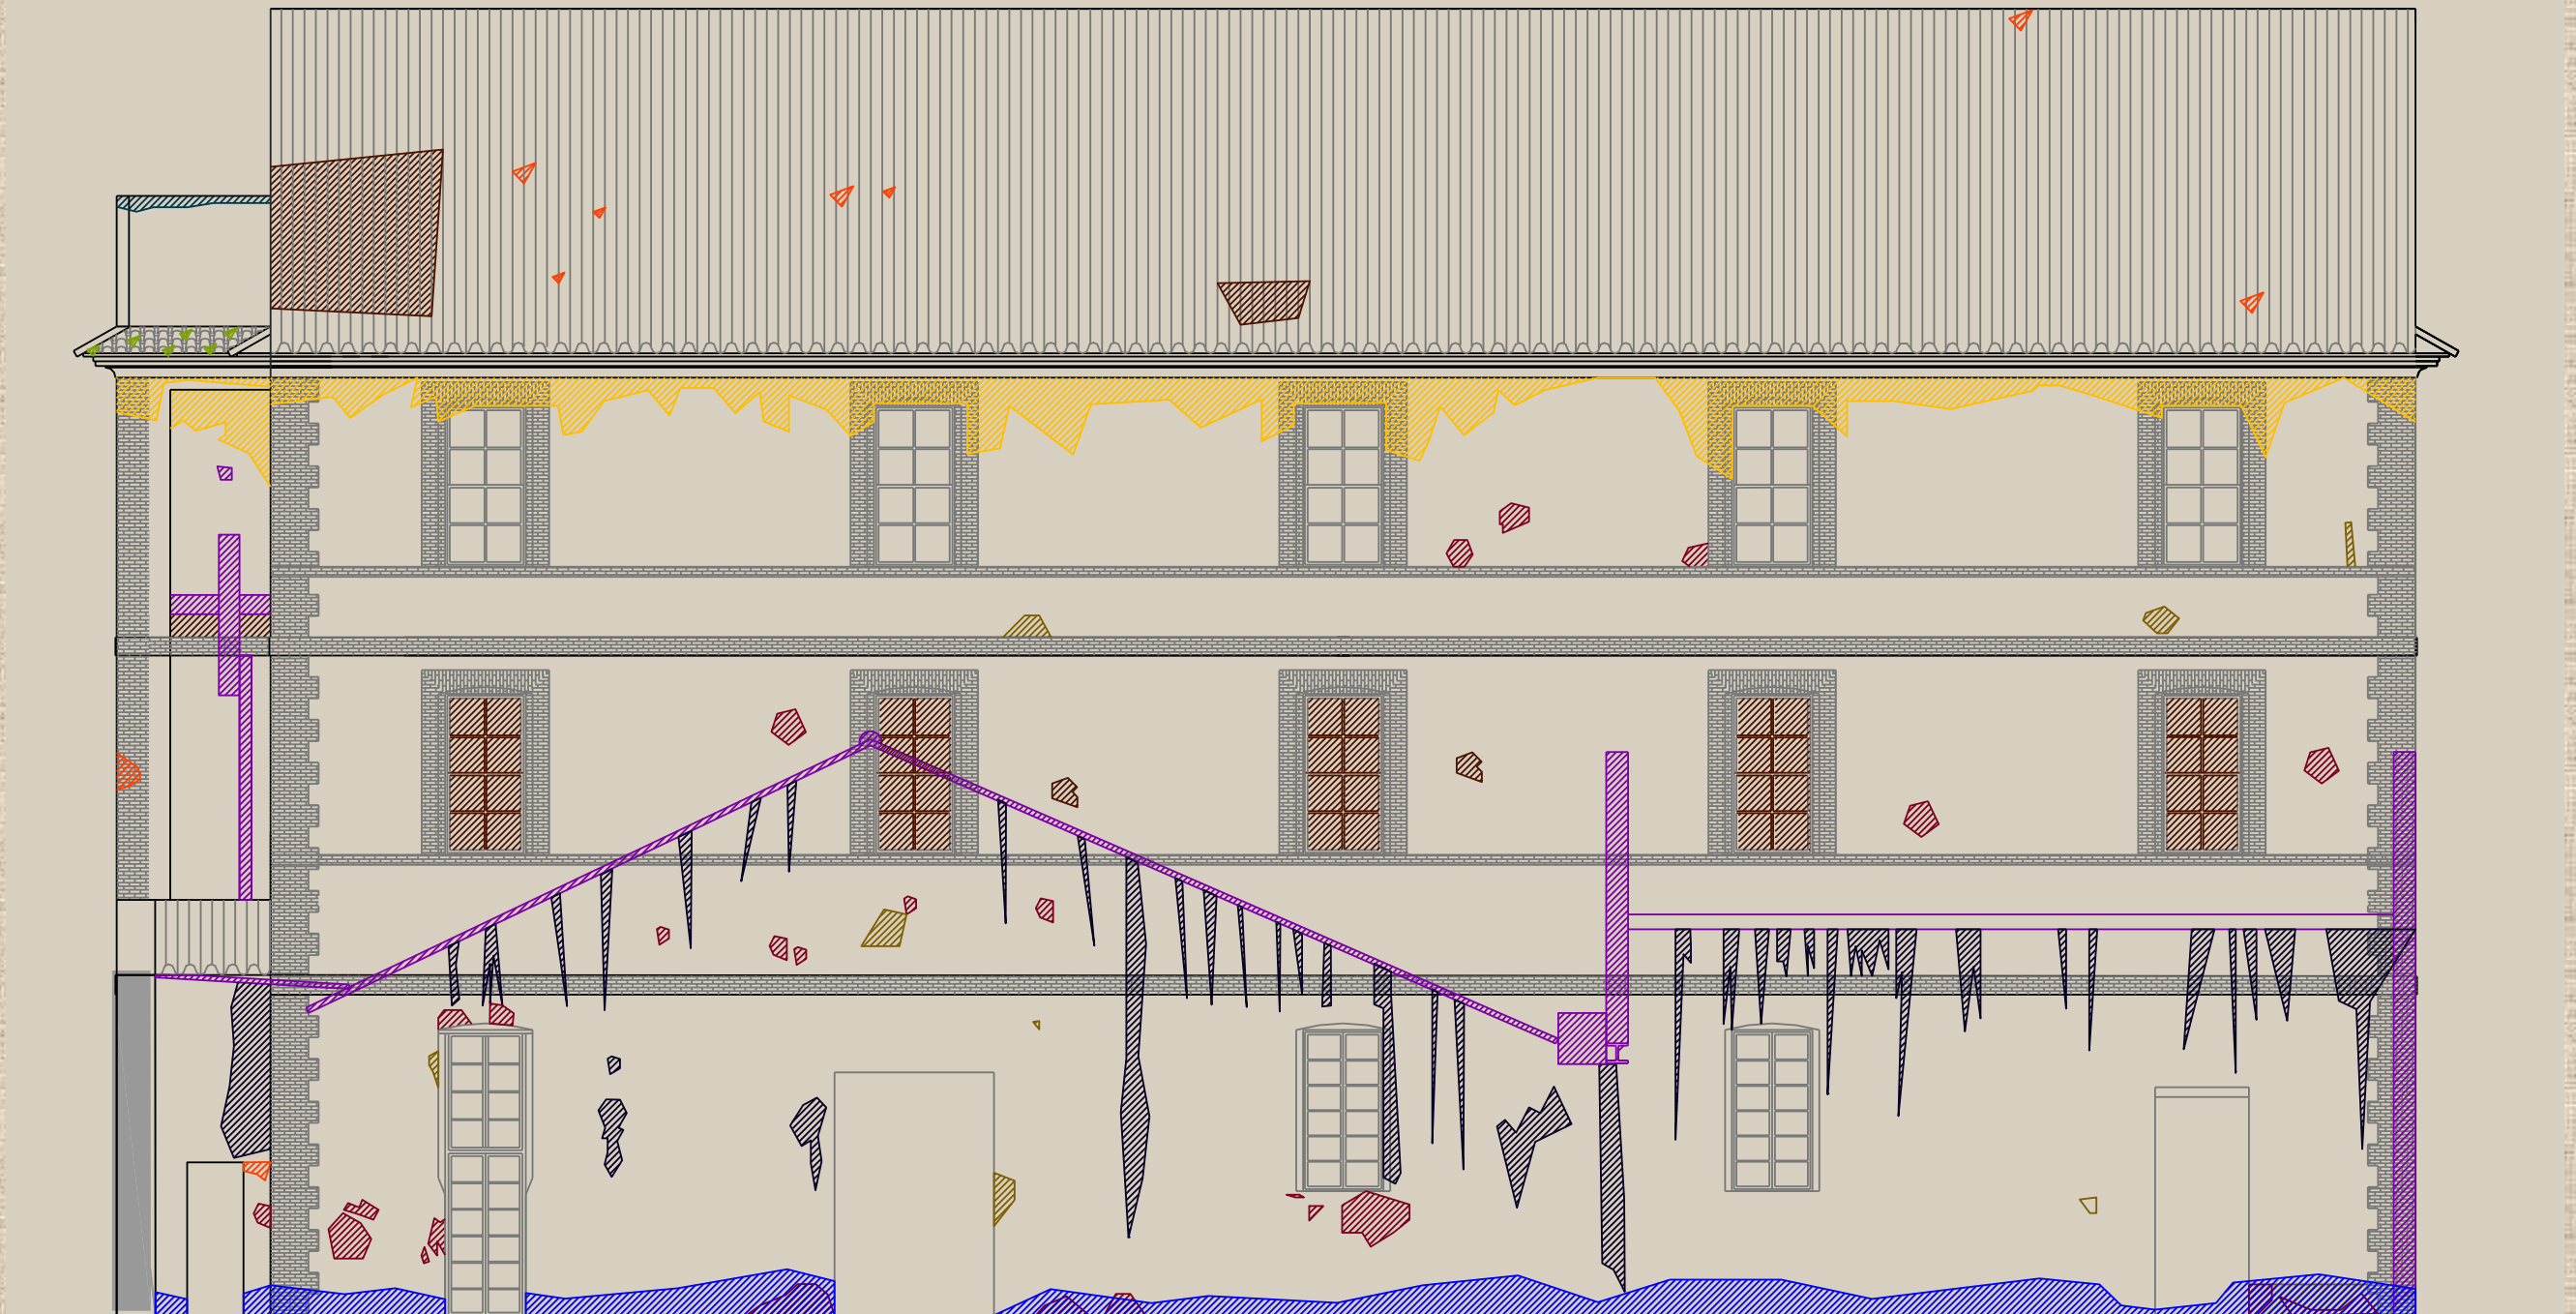
ALZADO SUDOESTE

Intervenciones impropias

Vegetación

Desconchado

Vaciado de juntas

Humedades

Lavado

Pérdida de material

Elemento impropio

Exfoliación

Suciedad

Eflorescencias

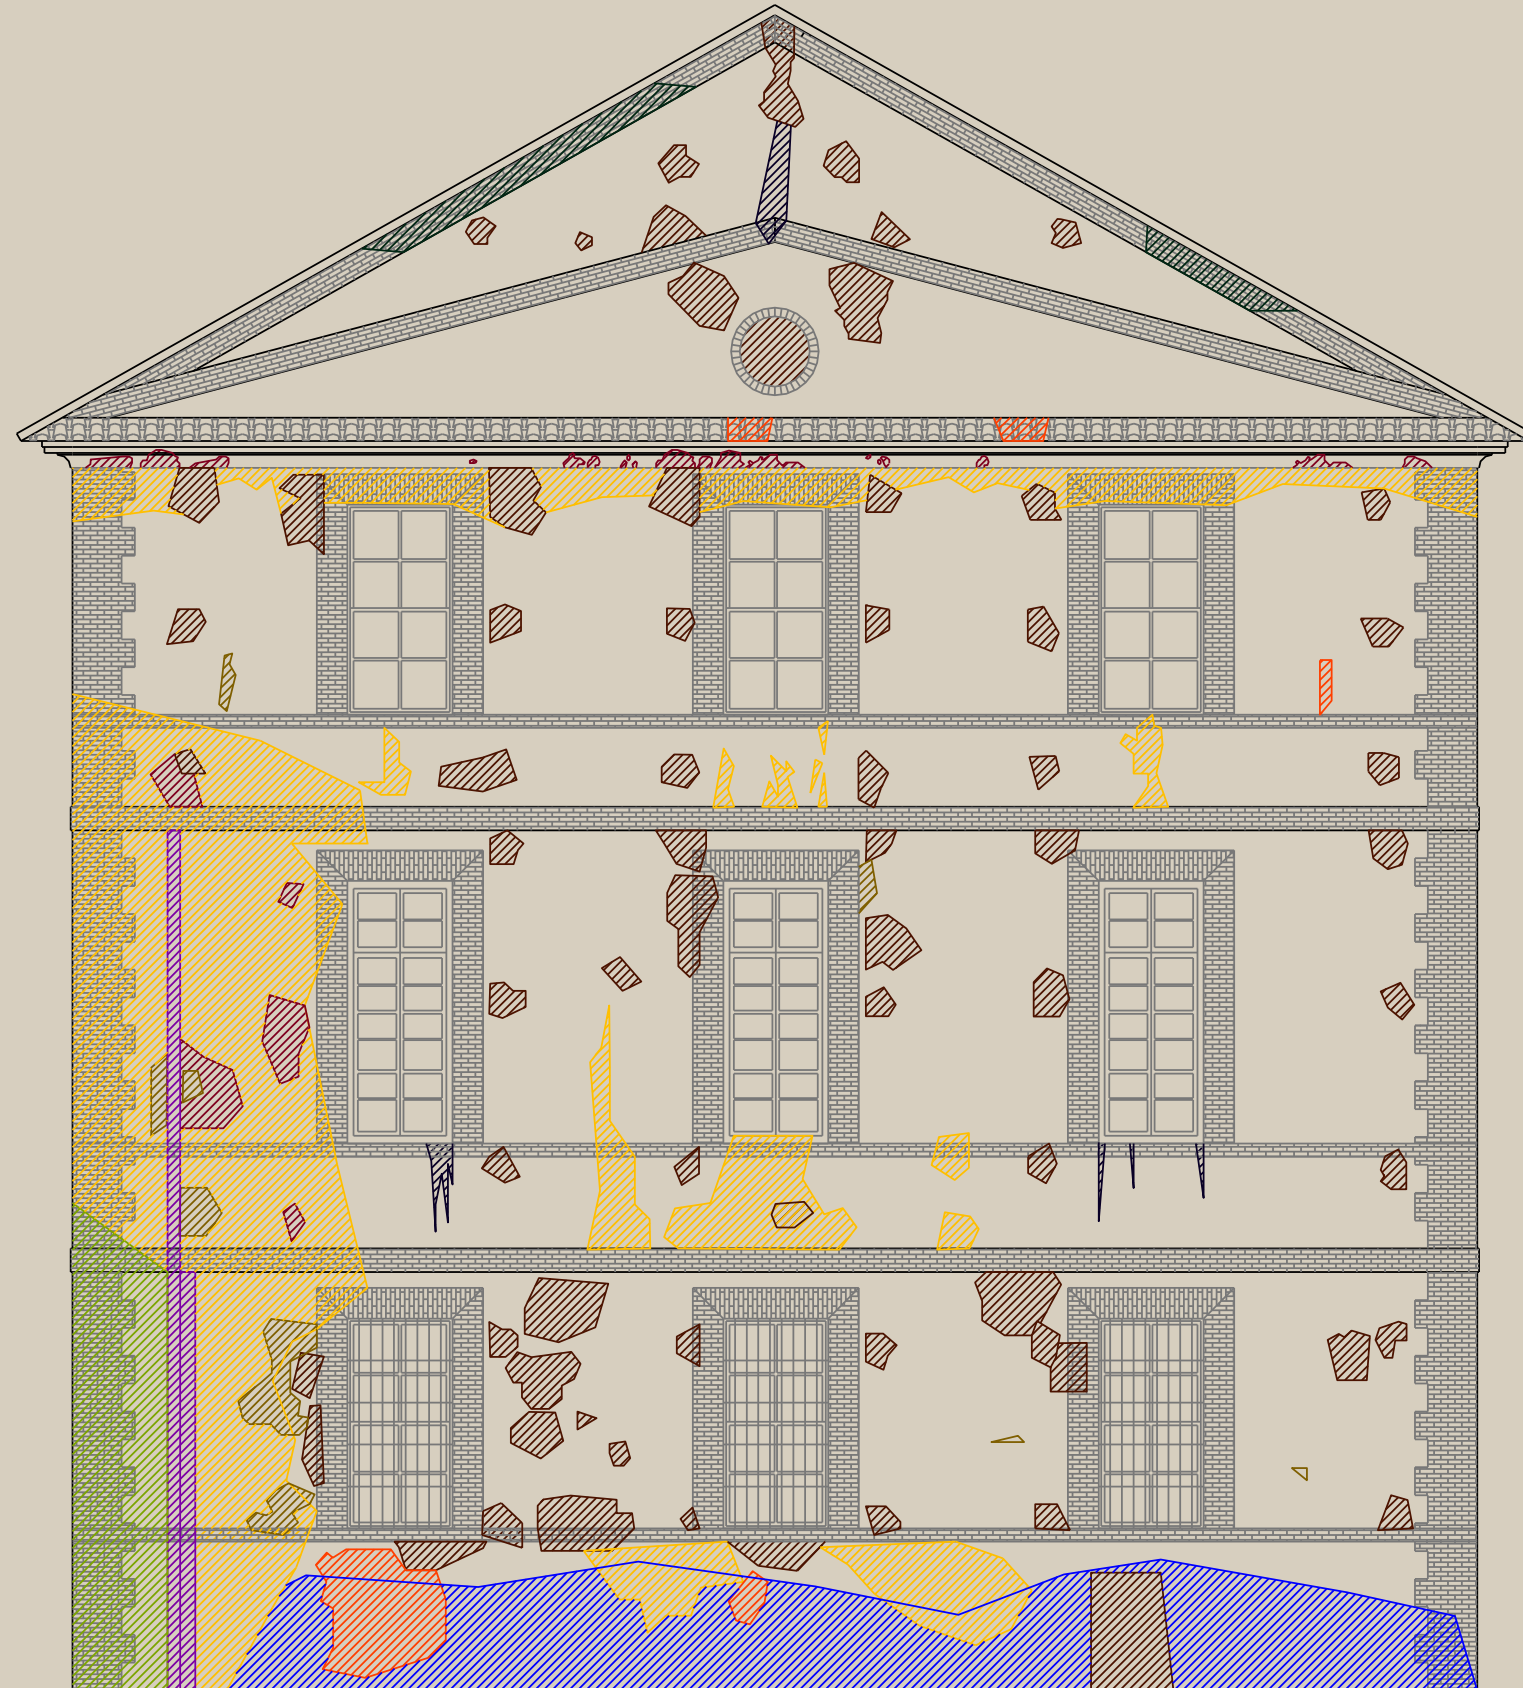
ALZADO SUDESTE

| | Vegetación | | Suciedad |
| | Intervenciones impropias | | Lavado |
| | Humedades | | Eflorescencias |
| | Exfoliación | | Vaciado de juntas |
| | Desconchado | | Elemento impropio |
| | Pérdida de material | | |
