INTERVENCIONES EN TAPIA EN EL S.XXI

Ignacio Fernández Fernández

UNIVERSITAT
POLITÈCNICA
DE VALÈNCIA

ESCOLA TÈCNICA SUPERIOR
ENGINYERIA
D'EDIFICACIÓ

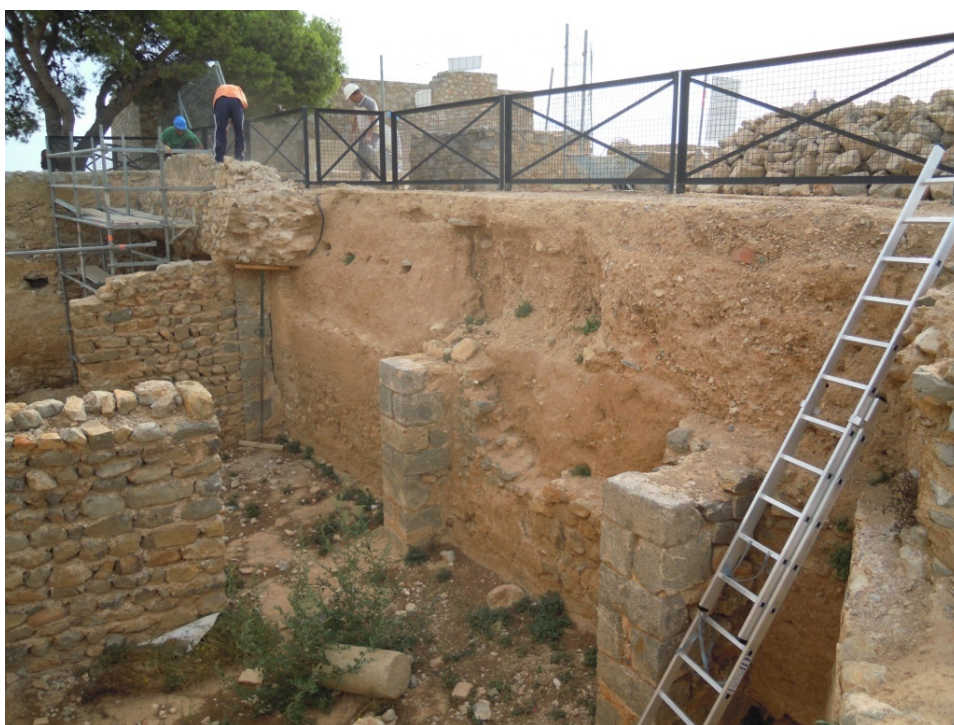
Una vez realizado dicho desmontaje, será necesario reparar los muros de tapia de tierra calicostrada que han perdido parte de la hoja exterior para rematarlos superiormente con otras hiladas de muro de tapia de tierra calicostrada hasta asegurar un antepecho en la plaza de armas.

Imagen 2.1: Estado inicial del muro de separación de la sala medieval con el aljibe

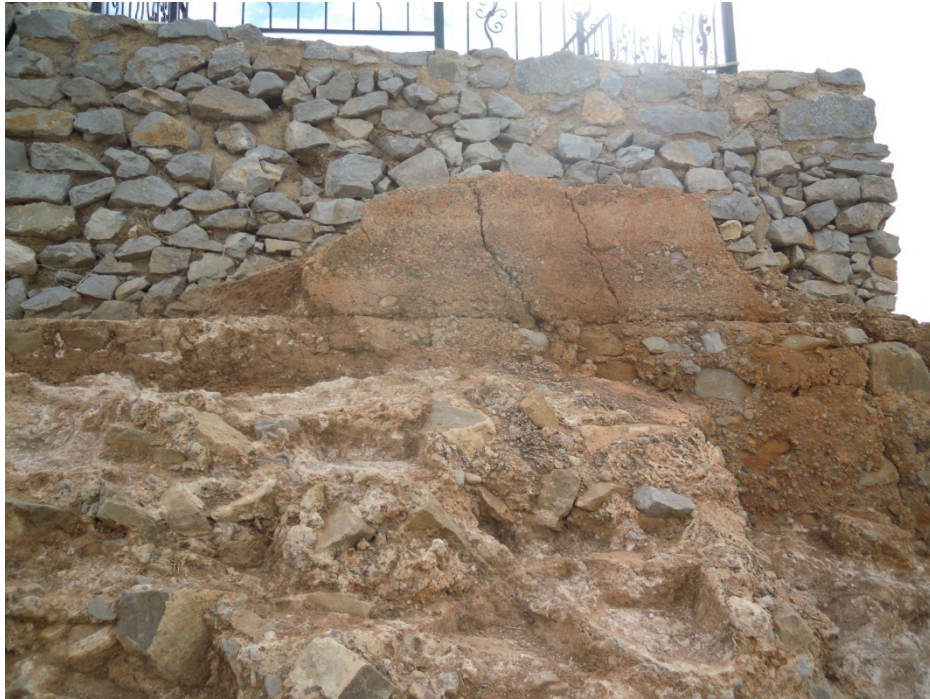
Imagen 3.19; Estado inicial exterior torre Sudoeste por su lado Oeste

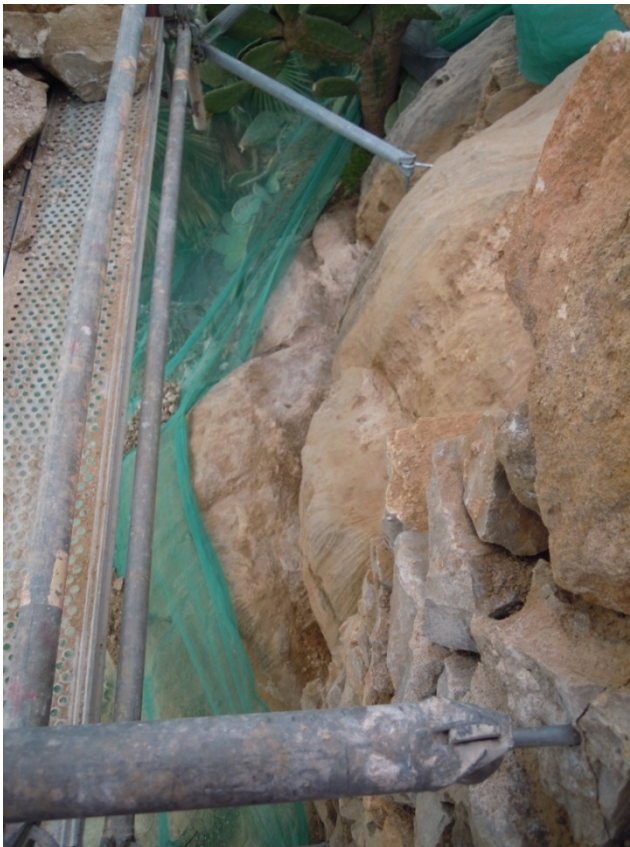
En la esquina Sudoeste hay un faltante en la muralla exterior de mampostería, que posiblemente haya sufrido un desprendimiento debido a las condiciones de apoyo de la muralla sobre un terreno tan escarpado

Imagen 3.24; Faltante de muro de mampostería exterior

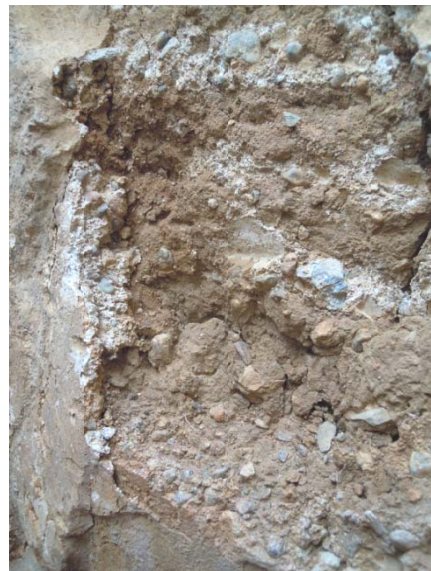
Imagen 3.64. Aspecto del borde de la rotura

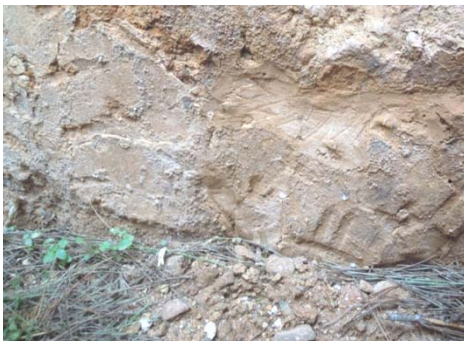
Imagen 3.65. Restos de Mortero y enlucidos. Vegetación

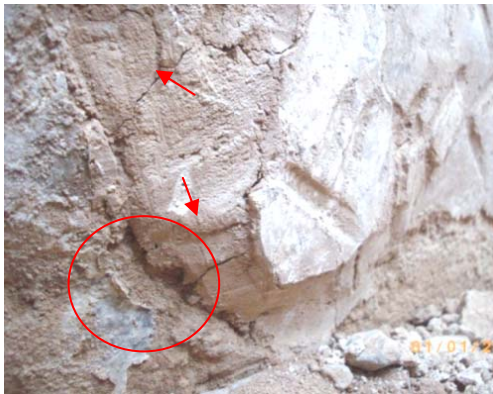
Imagen 3.71. Pegotes de resina sobre grietas en el mortero

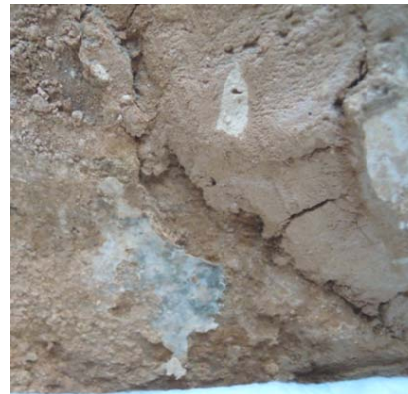
Imagen 3.72. Detalle resina y grietas

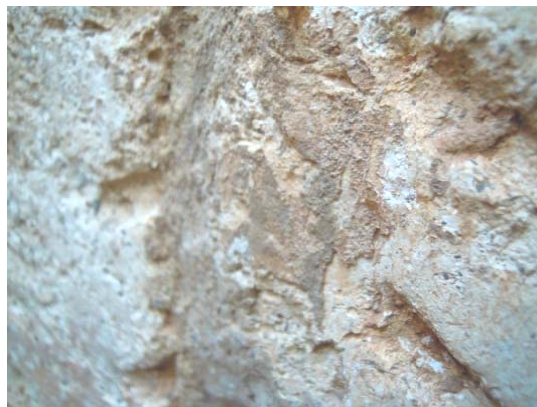
Imagen 3.73. Resinas ennegrecidas o sobre negros

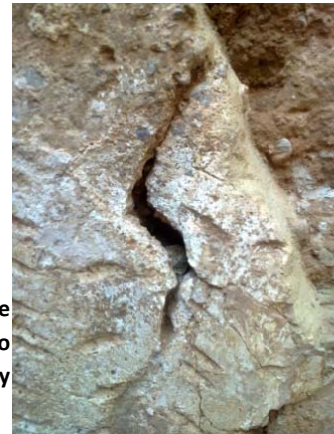
Imagen 3.77. Grieta que escondía el mortero añadido, superpuesto y mimetizado

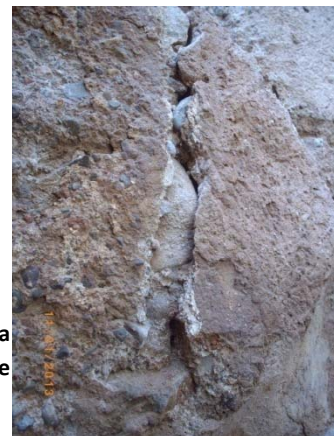
Imagen 3.77. Grieta escondida en la placa de enlucido

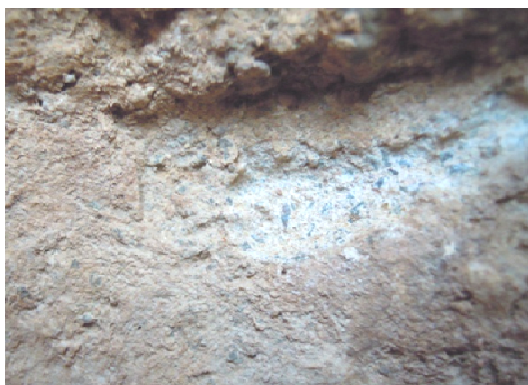
Imagen 3.80. Aspecto del mortero duro y rígido

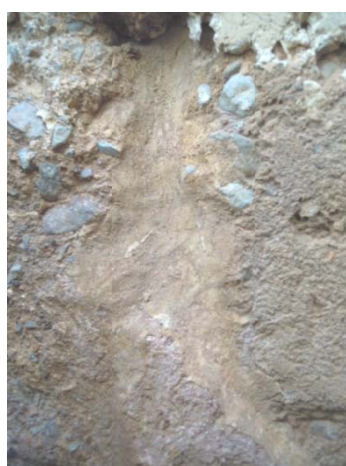
En la zona superior, sin embargo, el mortero no se limita a los bordes: han compactado una larga grieta con el mortero, creando un bloque considerable por la profundidad que poseía, con la consiguiente multiplicación de su dureza, y cuya eliminación nos causa serios problemas. Con sumo cuidado –para no reventar el material original circundante, muy frágil - y mucha paciencia, retiramos la mole de mortero que rellena la grieta, y que deja –por fin- al descubierto una trasera hueca. La anchura de la grieta no era tanta como puede pensarse por la del mortero de intervención, que se extendía más allá de la misma, y se superponía al original, e incluso a un buen trozo de papel de protección que daba la vuelta al borde de la grieta.

Imagen 3.88. Grieta superior tapada con mortero . (Y mimetizada)

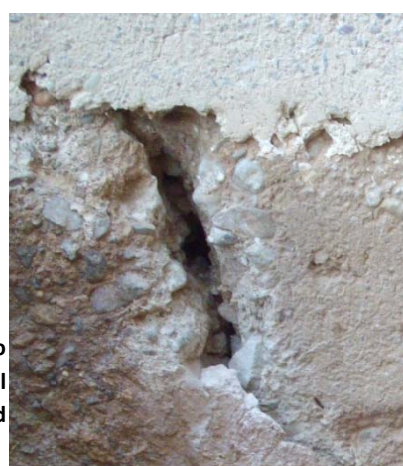
Imagen 3.89. Tramaño de la grieta bajo el mortero, profundidad importante

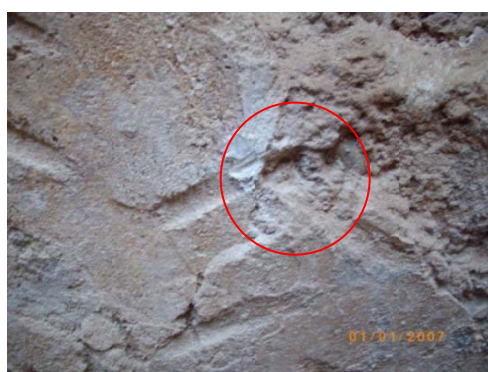
Imagen 3.90. Pegote más rígido que los materiales de alrededor

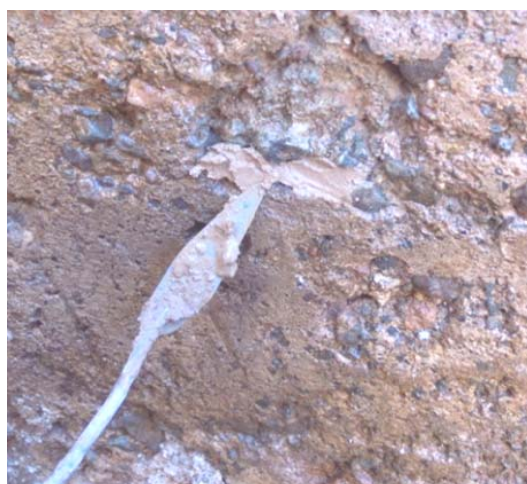
Imagen 3.108: Rellenado de huecos.

Tras las inyecciones, procedemos a sellar los huecos con mortero de cal (arena, tierra y cal aérea), y a rellenar las fisuras, grietas y oquedades con el mismo.

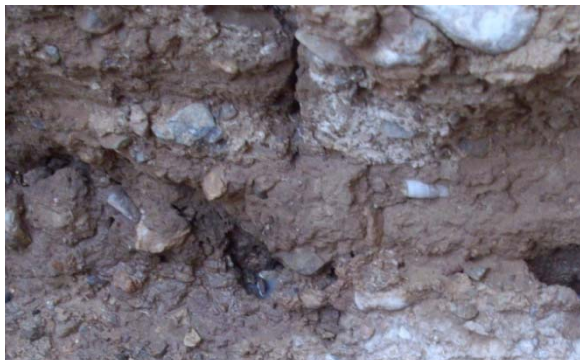
Imagen 3.112: Aspecto del tapial disgregado y con múltiples entradas de agua.

Para tratar estas zonas, nos limitaremos a una impregnación repetida y muy diluida de resina, el sellado de las oquedades que pudieran dirigir el agua líquida a su interior (mortero de tierra cribada y cal envejecida, 6:1) y la aplicación de una capa hidrófuga final que lo preserve de los arrastres de la lluvia y de los excesos de entradas de agua por contacto para minimizar los movimientos de sales solubles.

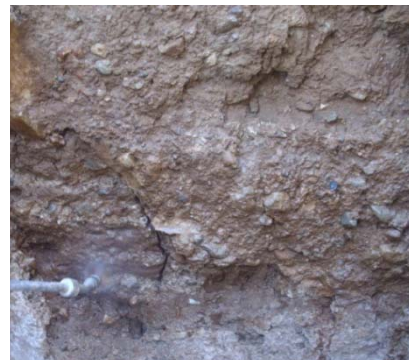
Imagen 3.113: Impregnación de resina muy diluida en el tapial
