## Estudio histórico y patológico del Monasterio de Santa María de la Valldigna

Este PFG titulado “*Estudio histórico y patológico del Monasterio de Santa María de la Valldigna*” tiene por objeto la realización de un estudio riguroso y exhaustivo del conjunto histórico del Monasterio de Santa María de la Valldigna. Este conjunto está situado en el municipio de Simat y en el valle de la Valldigna, que le da nombre, es uno de los más importantes de nuestra comunidad y se viene realizando, desde su expropiación por la Generalitat en el año 1991, un gran esfuerzo por devolverlo a un estado digno después de años de maltrato y expoliación.

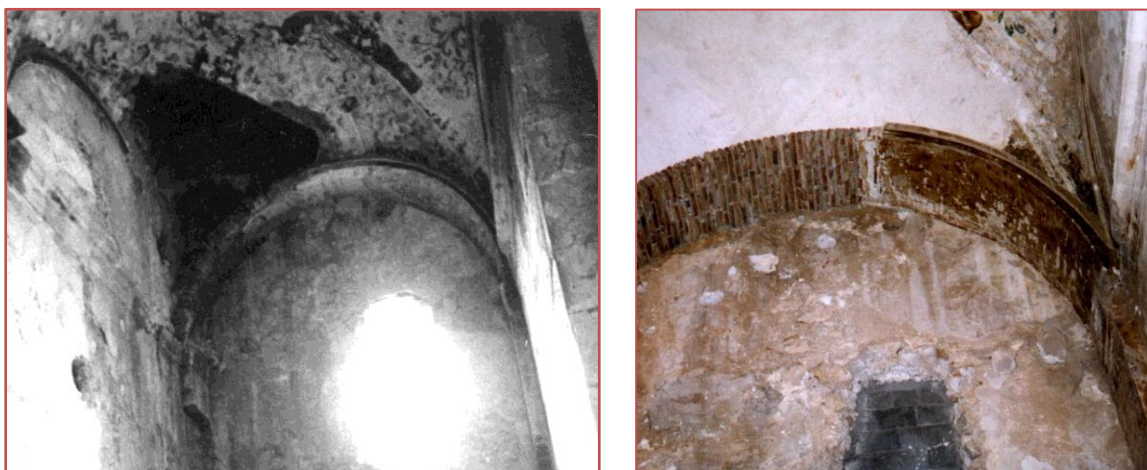
Aquí podemos ver como se efectuó la reparación en la capilla 4ª, una de las más deterioradas. Se puede observar el arco fajón realizado de ladrillo macizo, así como una parte de la bóveda reconstruida. En el muro se puede ver el hueco cegado.

Fig.46 Reparación de la cubierta de la 4ª de las capillas (izquierda) y acabado final (derecha).

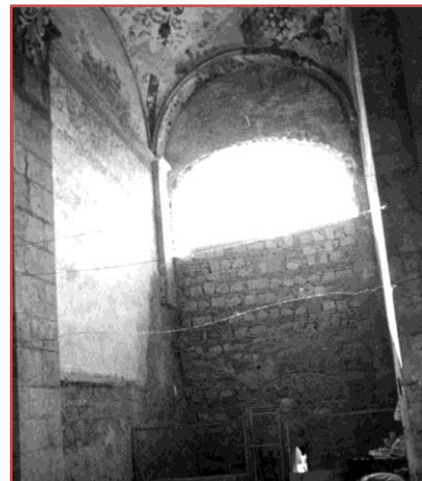
Fig.54 Estado de la puerta antes de la restauración. Es difícil observar algún resto de una puerta

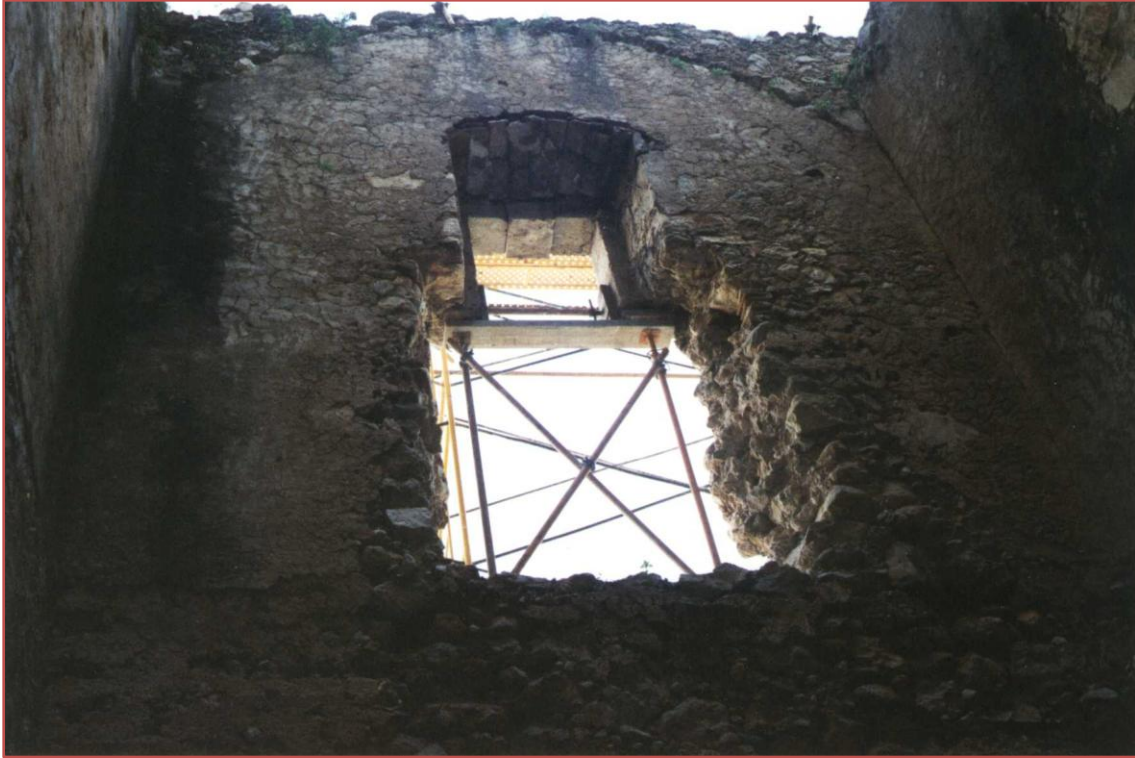
Fig.56 Apuntalamiento de emergencia en el muro Norte.

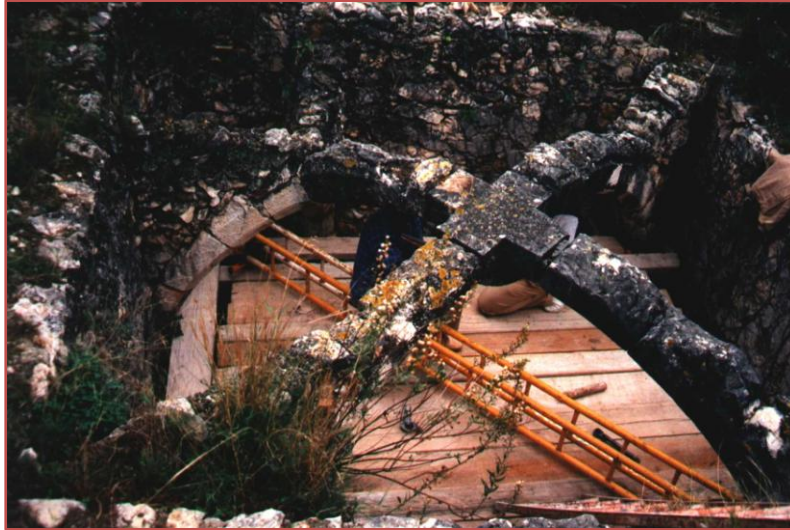
El estado de conservación estructural era bueno, pero en su interior el forjado del primer piso se había hundido en toda su totalidad. La cubierta estaba resuelta con bóveda de crucería con nervios de piedra labrada. La plementería de esta bóveda había caído y se mantenían en perfecto equilibrio las dovelas que formaban parte de los nervios. Uno de estos nervios se bifurcaba en dos para poder dejar un hueco que permitiera el acceso desde el nivel inferior.

Fig.64 Bóveda de crucería de la torre antes de la restauración.

Para llevar a cabo la restauración se decidió reponer el forjado correspondiente al primer nivel y en la cubierta sobre los nervios, reconstruir la plementería y terminar la terraza. Se mantuvo el acceso vertical por el hueco que dejaban los nervios y el acceso sería posible por una escalera de pates que se instalaría.

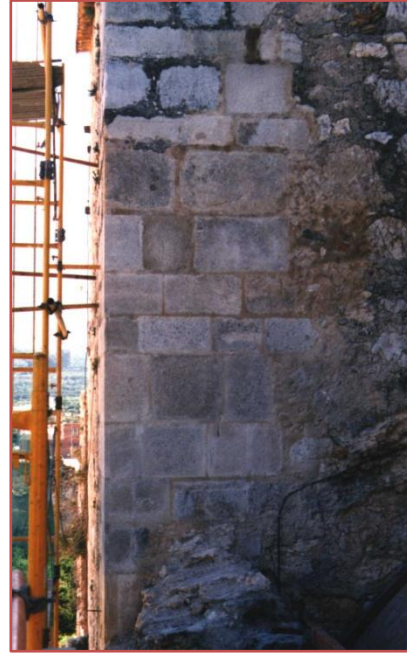
Fig. 70 - El agujero del campanario ya reparado.

Las condiciones de trabajo fueron muy complicadas debido a la posición de la rotura. Se tuvieron que colocar andamios en la zona del trasaltar con la que linda, que posteriormente se utilizaron para cubrir ese recinto con bóveda de cañón seguido. Pero la zona de trabajo estaba centrada en el muro oeste del trasaltar donde se colocó un andamio que abarcaba dicho muro y se extendía al campanario hasta una altura de unos cinco metros por encima del boquete. Con poleas se subían los sillares hasta el muro del trasaltar donde se regularizaba para que acoplara perfectamente. De manera que se iban colocando sobre el lecho de mortero hasta la pieza de cierre que se colocó rejuntando todas las llagas.

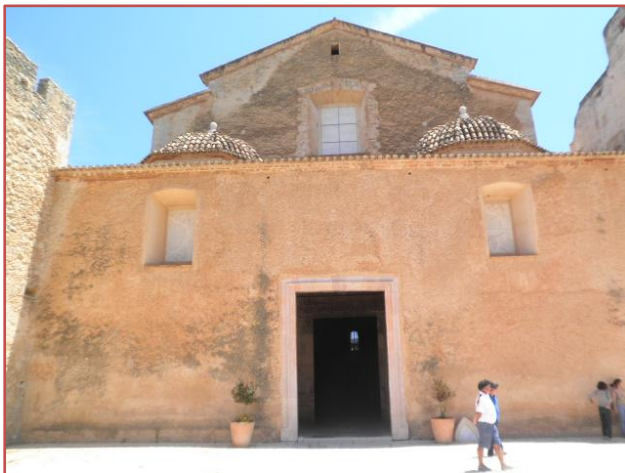
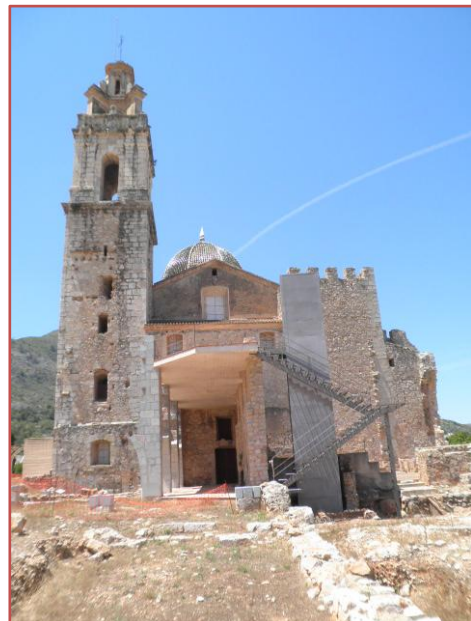
## Ficha de lesiones nº 1

- Fachada principal, a la izquierda, donde se observa la parte superior totalmente ennegrecida y algunas pequeñas acumulaciones en la parte inferior.
- Fachada posterior, a la derecha, donde se observa prácticamente la misma lesión que en la fachada principal el cuerpo superior donde se sitúa un gran ventanal está totalmente ennegrecido.

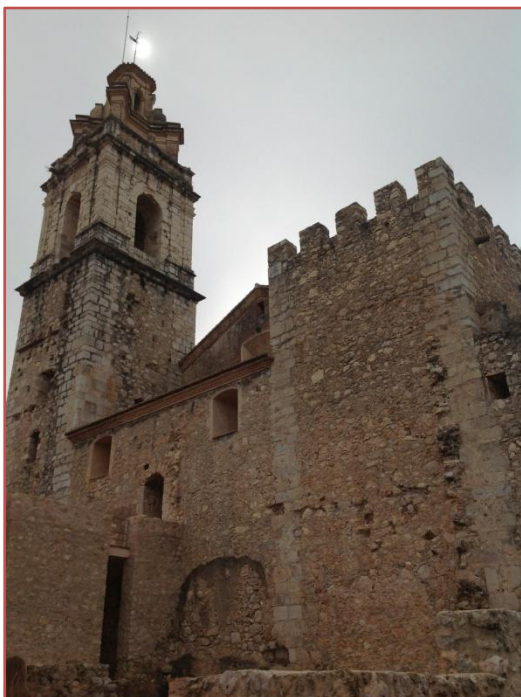
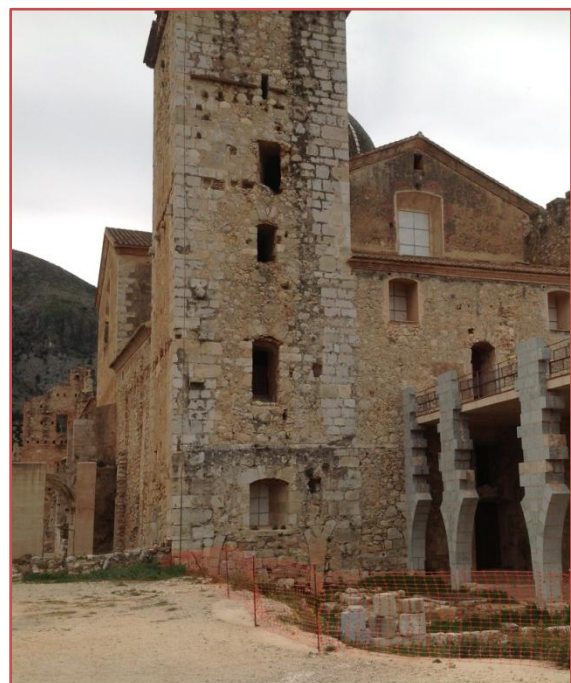
## Ficha de lesiones nº 2

- Fachada posterior, a la izquierda, se puede observar como en la parte media de la torre adosada a la planta de la Iglesia aparecen varios huecos, donde han caído los mampuestos.
- Fachada posterior, a la derecha, se observa también esta situación en la torre del campanario, donde incluso se ha desprendido algún sillar.

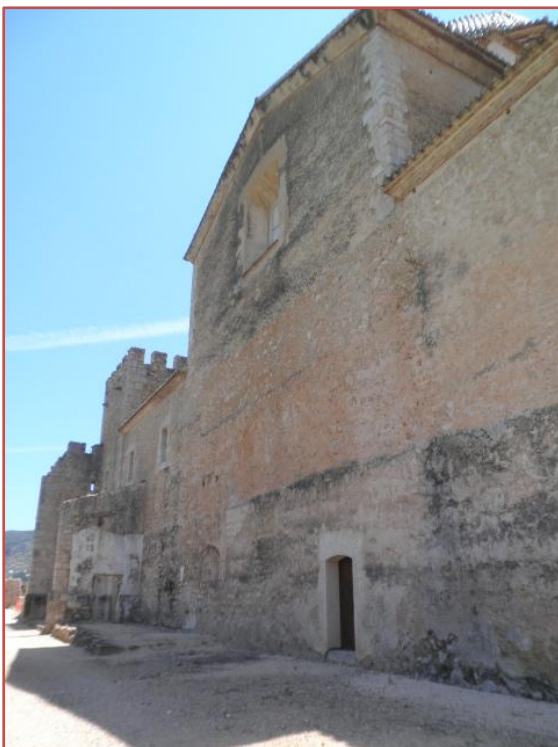
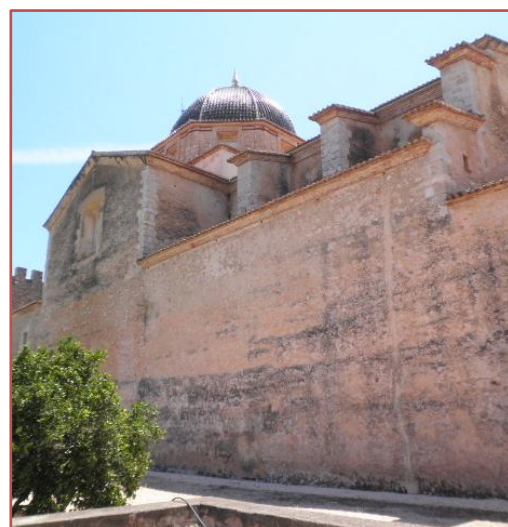
### Ficha de lesiones nº 3

- Fachada norte, en ambas fotografías, se puede apreciar la aparición de musgos y pequeña vegetación por la acción de los lavados que humedece el muro. Además con la orientación de esta fachada la lesión se agrava, ya que, al tener orientación norte la acción del sol sobre él es menor favoreciendo la aparición de estos organismos.

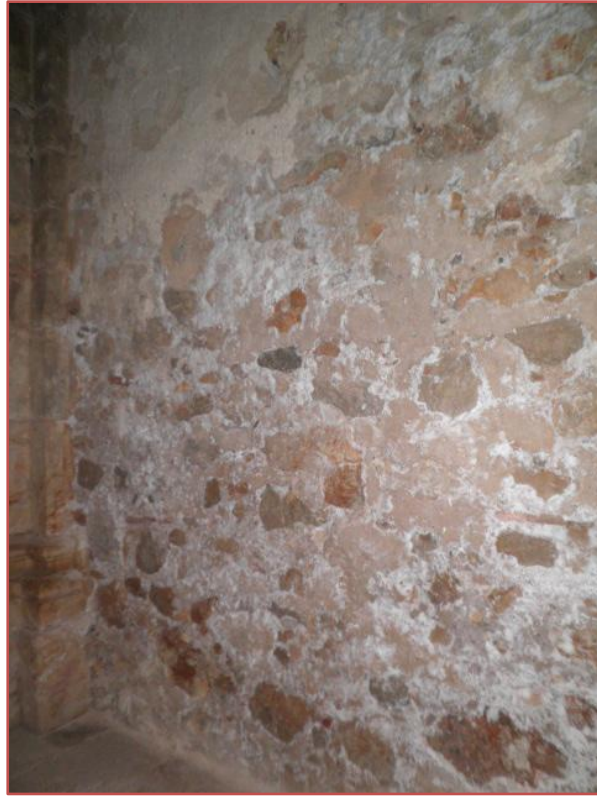
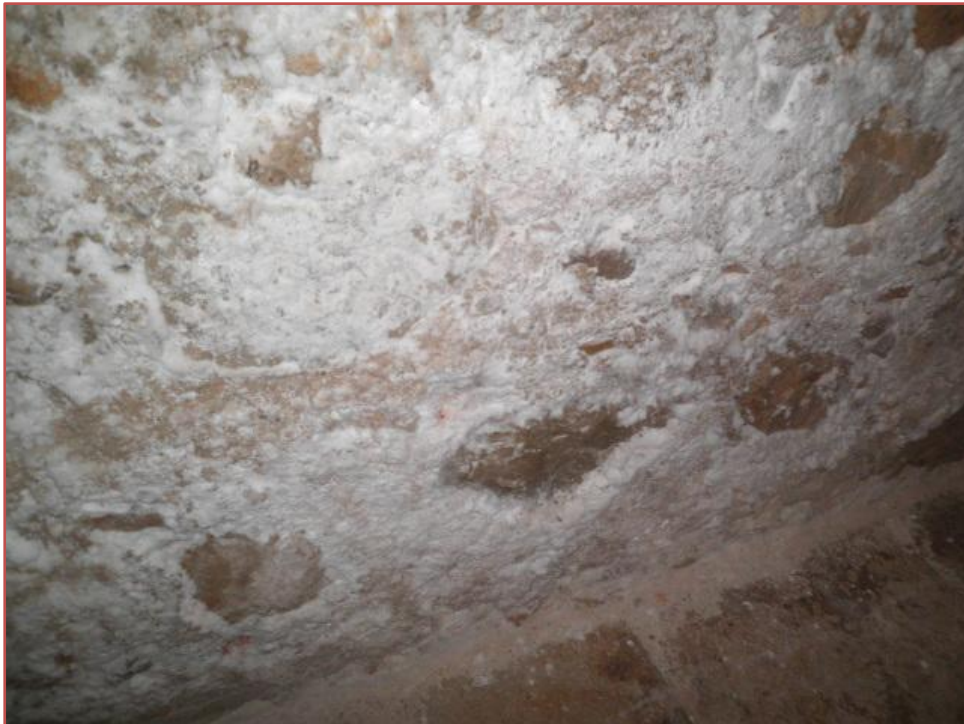
## Ficha de lesiones nº 4

- Detalles de ambos muros, donde se aprecia la cantidad bestial de sales acumuladas en el exterior del muro.

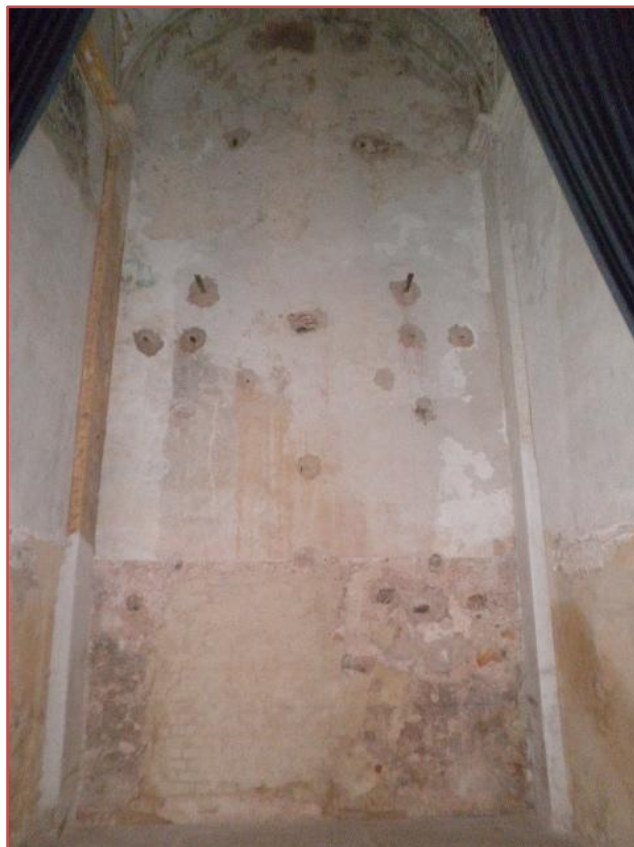
## Ficha de lesiones nº 5

- Una de las capillas donde se puede observar la gran cantidad de elementos impropios, lo cual nos indica que sujetaban algo pesado, seguramente algún tipo de retablo o imagen.

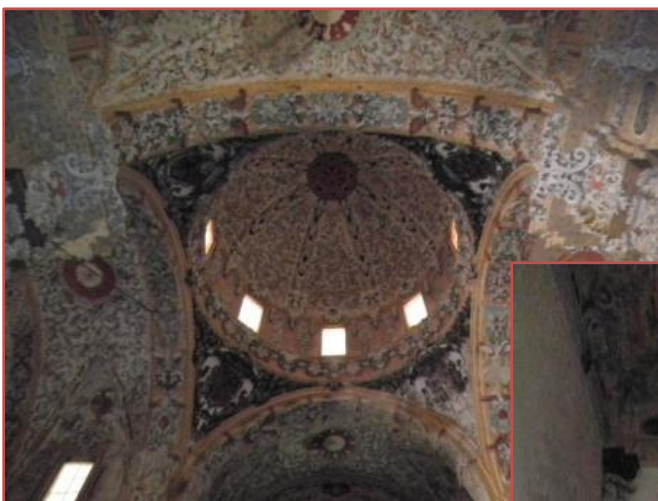
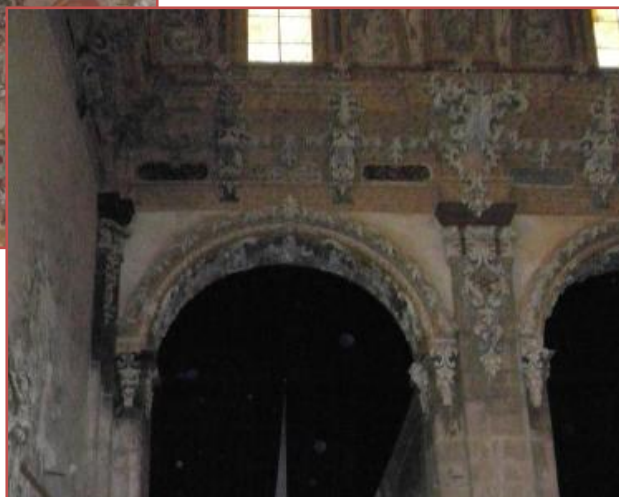
## Ficha de lesiones nº 6

- Cúpula de la Iglesia, a la izquierda, donde se ve que los elementos decorativos de las pechinas están totalmente cubiertos por mugre.
- Arcada de la primera capilla, a la derecha, se puede observar que toda la decoración está llena de mugre.

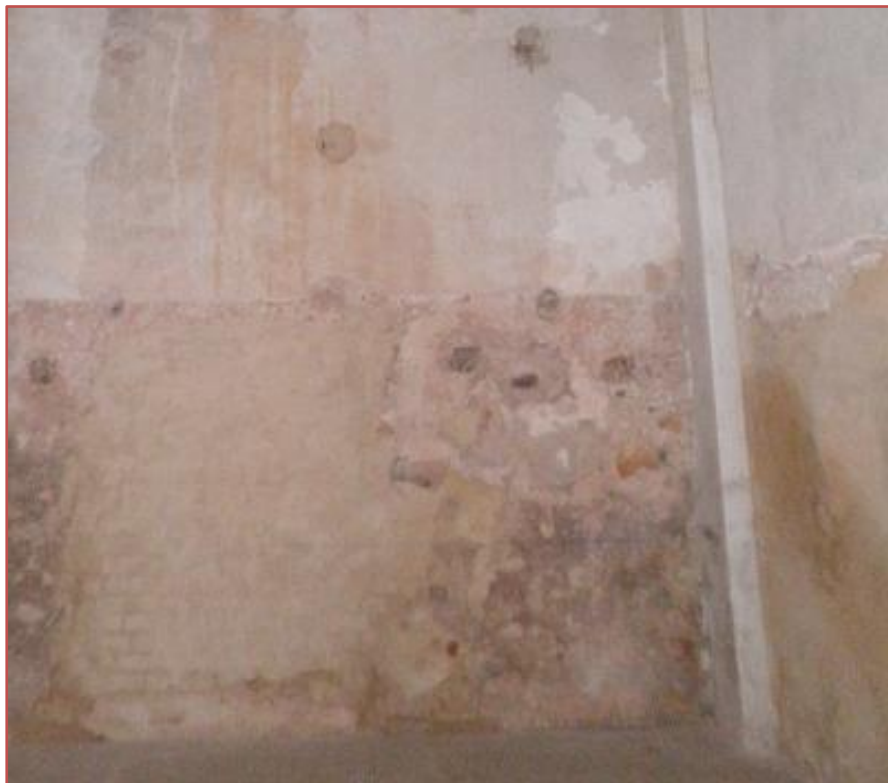
- Capilla nº 3, se puede observar como aparecen manchas de humedad e incluso como se llegan a marcar las juntas de los ladrillos.

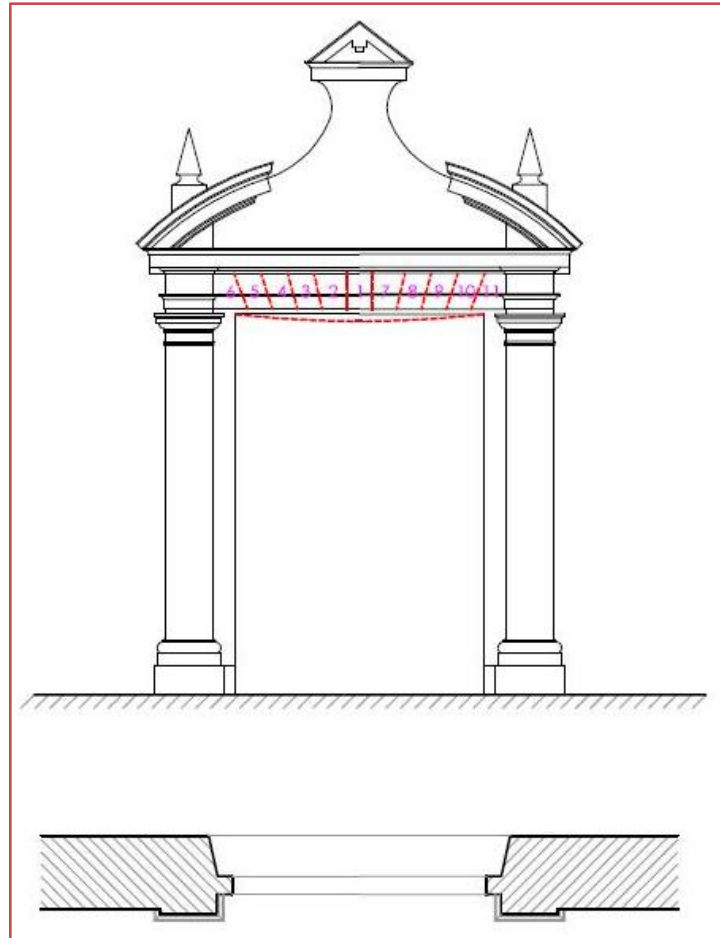
Fig. 79 – Detalle de numeración de piezas del dintel.

Una vez desmontado el dintel se procederá a taladrar estas piezas para que se pueda colocar a través de estas perforaciones varillas de fibra de vidrio adheridas mediante material químico. De esta forma al montar de nuevo el dintel se introducirán estas varillas que trabajaran como armado del dintel y absorberán las cargas que la piedra no es capaz de soportar.
