PROYECTO FINAL DE GRADO

ESTUDIO HISTÓRICO, CONSTRUCTIVO Y LEVANTAMIENTO DE LA MURALLA DE ALBAIDA Y SUS PUERTAS.

TALLER 21 – INTERVENCIÓN EN CONSTRUCCIONES HISTÓRICAS

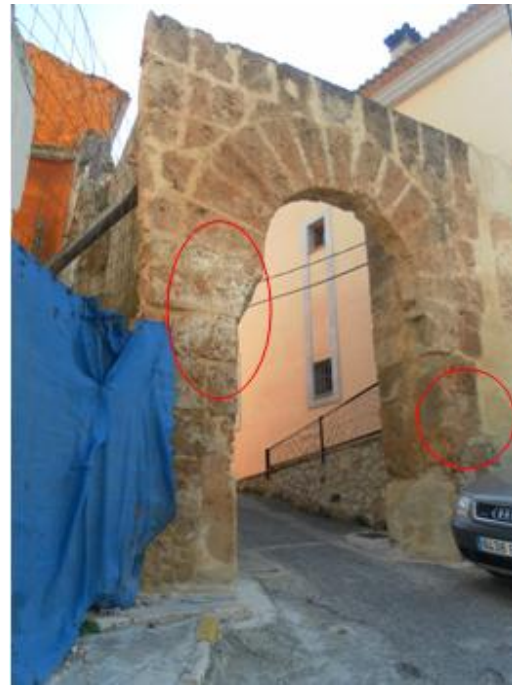
Figura III. Eflorescencias.

ANÁLISIS PATOLÓGICO E INTERVENCIÓN		2. EFLORESCENCIAS
DESCRIPCIÓN	Manchas de color blanquecino sobre la superficie de las piedras, normalmente sobre superficies húmedas o próximas a estas. Pérdida del color natural de la piedra e, incluso, rotura, abujardado y/o picado de las zona afectada por eflorescencias.	
CAUSAS	INTERVENCIÓN	
<p>Fenómenos de migración y evaporación del agua cuando ésta contiene sales disueltas entre sus componentes, sobre todo en agua que asciende por capilaridad desde el suelo.</p> <p>La contaminación del propio ambiente, una atmósfera ácida.</p> <p>Existencia de sales en disolución en alguno de los materiales empleados en la construcción del elemento en cuestión.</p> <p>La influencia de los agentes como el agua, viento, temperatura, etc. influyen en su aparición.</p>	<p>1- Analizar las sales que se encuentran presentes en las rocas, conocer sus orígenes y las fuentes de su generación.</p> <p>2- Desalinización, aplicar sobre la superficie de la piedra un material absorbente como pasta de celulosa embebido en agua destilada, durante el tiempo necesario.</p> <p>3- Retirar el apósito con la aplicación de pasta y dejar secar, diluir la pasta en agua destilada para determinar la concentración de sales presentes con un conductímetro. Realizar esta operación tantas veces como sea necesario.</p> <p>4- Utilizar un material de reconstrucción o reintegración acorde con los materiales empleados en la época.</p> <p>5- En caso necesario, aplicar métodos de electroósmosis para evitar el ingreso de humedad.</p> <p>6- Mantenimiento y control de los agentes que pueden producir su regeneración.</p>

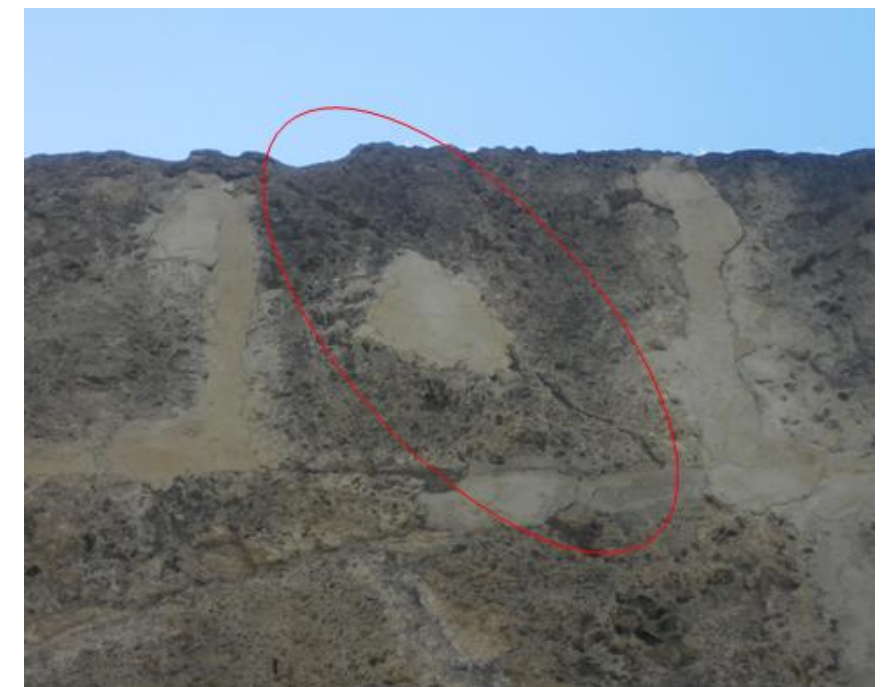
Figura VII. Grieta.

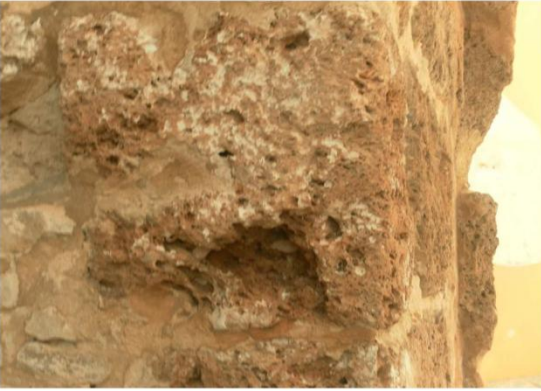
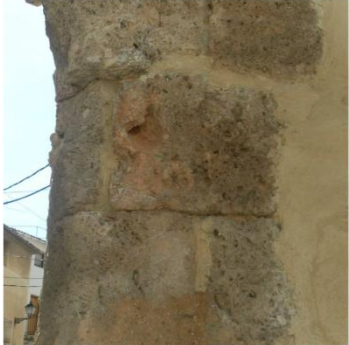
ANÁLISIS PATOLÓGICO E INTERVENCIÓN		3. EROSIÓN
DESCRIPCIÓN	Abrasión o desgaste en los materiales pétreos, pérdida de volumen y desaparición de las formas originales que presentaban las piedras. También existe pérdida de material de unión entre los distintos elementos. La erosión es una categoría que engloba distintas alteraciones como son las picaduras, disgregación, etc.	
CAUSAS	INTERVENCIÓN

<p>El principal agente de la erosión es el viento que puede llevar consigo partículas sólidas, que al ejercer un impacto sobre las superficies rocosas producen estos daños. Además puede ir combinado con el paso del tiempo, el agua y otros agentes medio-ambientales.</p> <p>Las características intrínsecas del material, ya que éstas pueden tener unas zonas más débiles que otras donde se producen la mayor parte de las patologías.</p> <p>Los seres vivos y objetos pueden ocasionar parcialmente estos tipos de daños mediante impacto, golpes, roces, etc.</p> <p>También tienen su influencia los agentes contaminantes de la atmósfera.</p>	<p>1- Aislar el elemento de posibles humedades y de vientos fuertes.</p> <p>2- Limpieza mecánica del conjunto, utilizando aire a presión para la eliminación del polvo.</p> <p>3- Limpieza manual de las zonas más afectadas mediante instrumental sencillo como bisturís, papel de lija, piedra pómez, raspones y espátulas para la eliminación de suciedad.</p> <p>4- En el caso de que la humedad sea una causa de este daño, se debe realizar un tratamiento hidrófugo para impedir la aparición de humedades y su posterior erosión.</p> <p>5- Utilizar un material de reconstrucción para las partes más dañadas.</p> <p>6- Mantenimiento y control.</p>

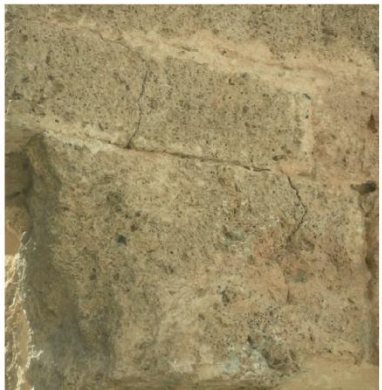
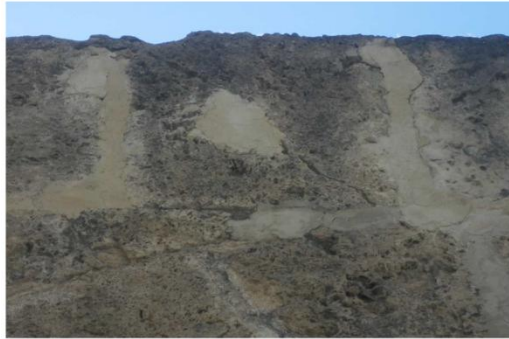
ANÁLISIS PATOLÓGICO E INTERVENCIÓN		4. FISURAS Y GRIETAS
DESCRIPCIÓN	Presencia de discontinuidades planas, hendiduras y fracturas de dimensiones variables a lo largo de las partes estudiadas de la muralla, tanto en las piedras como en el material de unión. En algunos casos, la acumulación de fisuras, sobre todo en el material de unión, provoca la rotura y pérdida de este material.	
CAUSAS	INTERVENCIÓN

<p>Existencia de puntos débiles en el muro o elemento en el que aparecen, es decir en las piedras o en el material de unión.</p> <p>En el caso de fisuras en la roca, éstas pueden ser inherentes a ella por: esfuerzos mecánicos generados en ella, procesos de puesta en obra y colocación defectuosos, ciclos hidrotérmicos, etc.</p> <p>Pueden estar causadas por vibraciones como son los sismos o terremotos o, por las vibraciones debidas al tráfico, etc.</p> <p>En el caso del material de agarre, esto se puede deber a morteros empleados con dosificación inadecuada o la alteración de estos por el paso del tiempo y los agentes atmosféricos. En este caso una de las causas más probables sea el simple envejecimiento del monumento.</p>	<p>1- Limpieza en profundidad de las fisuras y grietas hasta alcanzar la zona sin afectar por la lesión, mediante chorro de aire o con métodos no perjudiciales.</p> <p>2- Emplear un método de consolidación de los materiales para devolver o aumentar la cohesión de los componentes de la piedra. En este caso al tratarse de pequeñas fisuras y grietas, el método más adecuado puede ser adherir piezas de material similar a las piedras de la muralla con resinas epoxídicas.</p> <p>3- En el caso de tener grandes fisuras o grietas, se deberían coser las distintas partes del elemento con barras de fibra de vidrio.</p> <p>4- En cualquier caso, para finalizar se debe retacar las zonas afectadas con mortero de base epoxídica o morteros de cal.</p> <p>5- Mantenimiento y control de las futuras causas como movimiento o asentamientos, vibraciones, etc.</p>

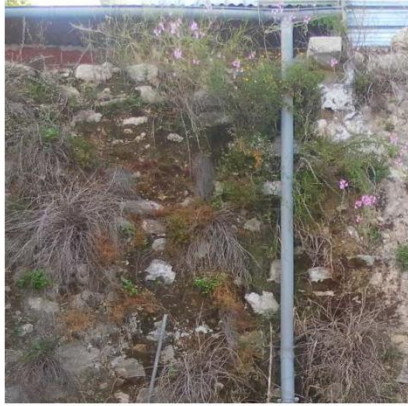
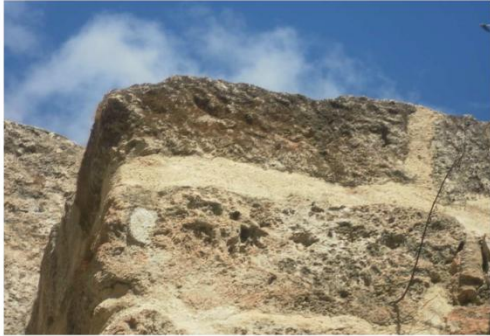
ANÁLISIS PATOLÓGICO E INTERVENCIÓN		7. MUSGOS Y LÍQUENES	
DESCRIPCIÓN		Presencia de organismos vivos (hongos, musgos y/o líquenes) en las superficies pétreas, con tonalidad generalmente pardo oscuro. Desfigurado y degradación de las superficies e incluso de su interior.	
CAUSAS	INTERVENCIÓN

<p>Presencia de contaminantes atmosféricos sumados a la humedad ambiental.</p> <p>Presencia de bacterias y/o microorganismos.</p> <p>Dependen del clima, es decir, con una temperatura, humedad, viento, etc. favorables puede aumentar su daño.</p>	<p>1- Limpiar y sanear la superficie afectada con agentes químicos para eliminar los microorganismos o bacterias de producción, por ejemplo, mediante biocidas.</p> <p>2- En el caso de que la superficie quede dañada visiblemente, se puede reconstruir mediante morteros, piedras o productor artificiales siguiendo el esquema compositivo de la muralla.</p> <p>3- Proteger la superficie contra las bacterias con biocidas y fungicidas.</p> <p>4- Mantener y controlar las zonas afectadas.</p>

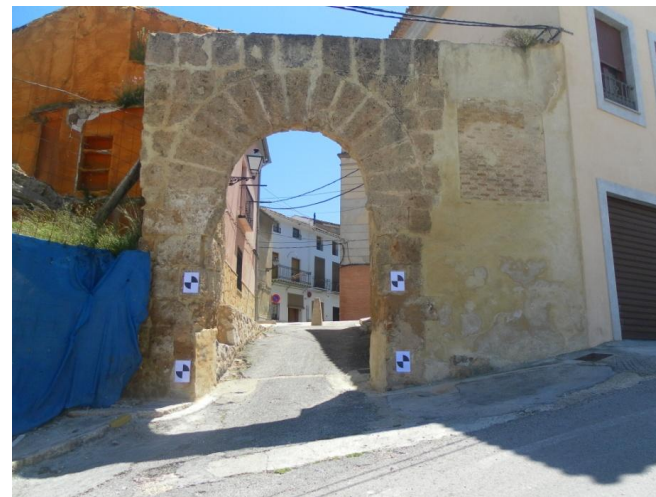
Figura VI. Estado actual de la Puerta de Valencia. Existe peligro de derrumbe.

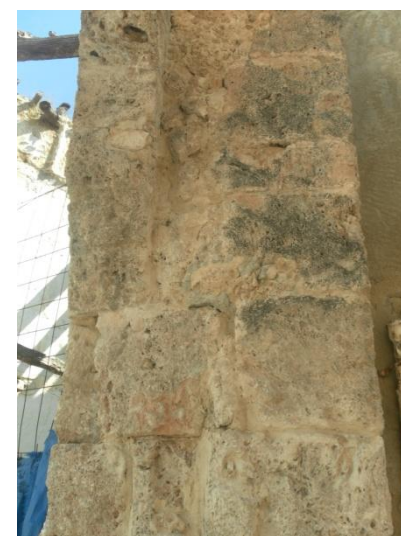
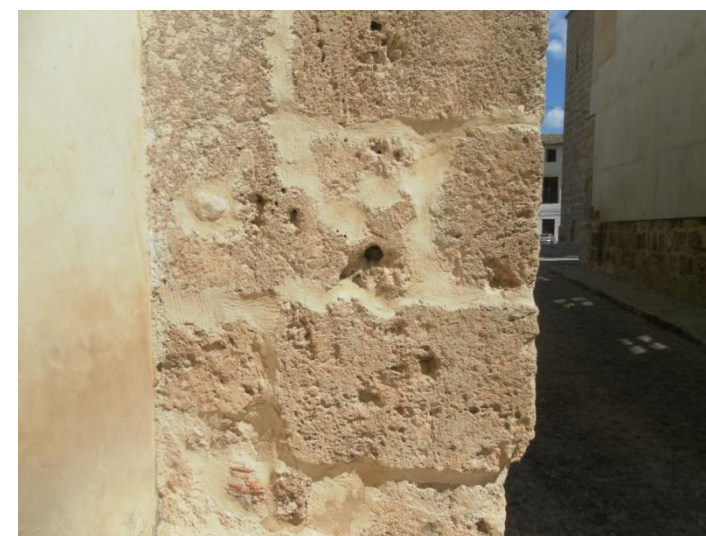
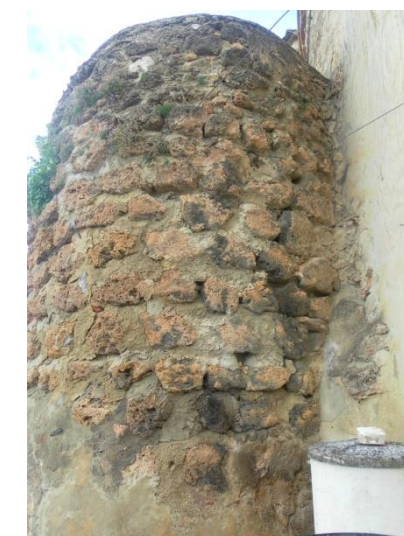
Otro de los daños más visibles a lo largo de todo el monumento trabajado es la pérdida del material de agarre entre las distintas piezas, ya se trate de mampostería o de sillería, en cualquier caso se debería reparar esto rellenando las juntas existentes mediante mortero de cal. De esta forma todo el conjunto volvería a conseguir una planeidad característica de la época de su construcción.

Figura VIII. Estado actual de distintas partes de la muralla de Albaida, donde se puede observar la falta de material de agarre en las juntas.

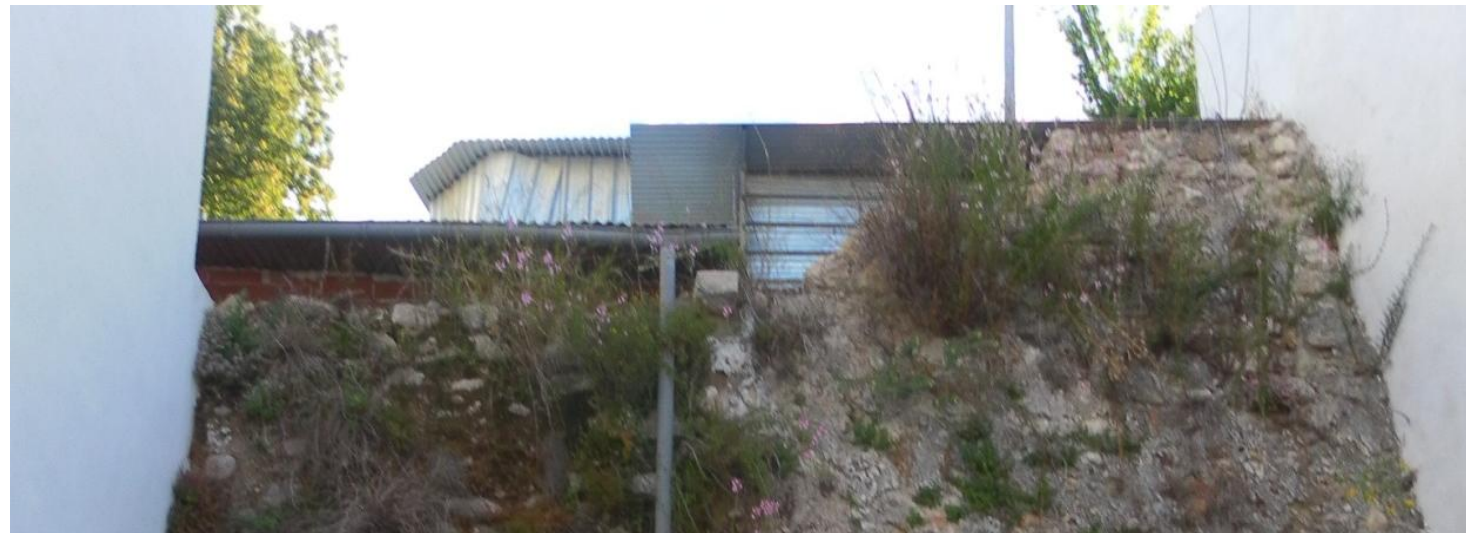
Figura IX. Estado actual de la parte superior del tramo de muralla.

En primer lugar y, lo más sencillo, es colocar tras reparar el daño una banda impermeabilizante que evite la filtración del agua en el interior de los elementos que componen el monumento, esta solución sería recomendable utilizarla en la banda superior de la torreta de Guaita y en la parte alta del tramo de muralla que queda en pie ya que, en ambos casos, esta sería casi imperceptible por las personas por encontrarse a una gran altura.

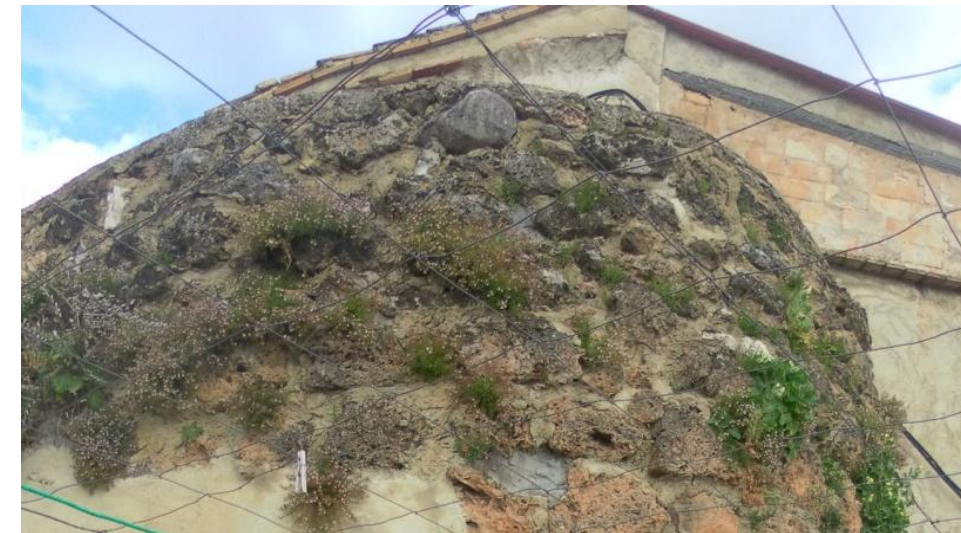
Figura X. Estado actual de la parte superior de la torreta de Guaita.

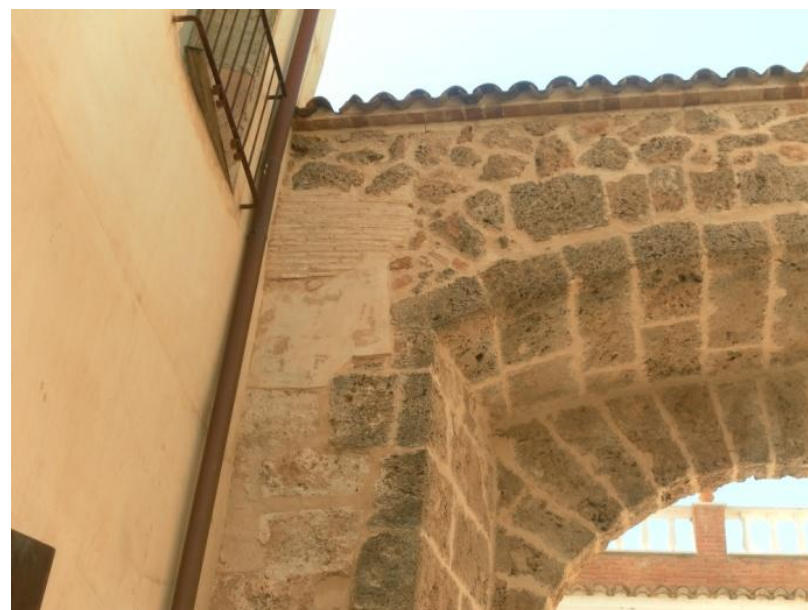
Figura XI. Estado actual de la Puerta de la Vila, con un tejadillo como protección.

Otra de las intervenciones que se podrían realizar, en este caso, personalmente considero que serían mejor opción para las puertas que se conservan, sería la colocación de una techumbre realizada con tejas cerámicas que evite, como en el caso anterior, la entrada de agua en los componentes de la muralla. Esta intervención ya se puede observar en la Puerta de la Vila, aún así creo que también debería llevarse a cabo en la Puerta de Valencia para prevenir lesiones mayores a las ya existentes. A continuación, como ejemplo se muestran dos imágenes: La primera corresponde a la Puerta de la Vila la cuál luce un mejor estado de conservación en la parte superior que se debe a la colocación de un tejadillo realizado con tejas cerámicas curvas, en cambio, en la fotografía de la izquierda se puede observar el estado actual de la Puerta de Valencia que, al no tener ninguna impermeabilización o elemento protector, ha ido enmugreciéndose e incluso, han aparecido musgos, plantas de pequeño tamaño, etc.

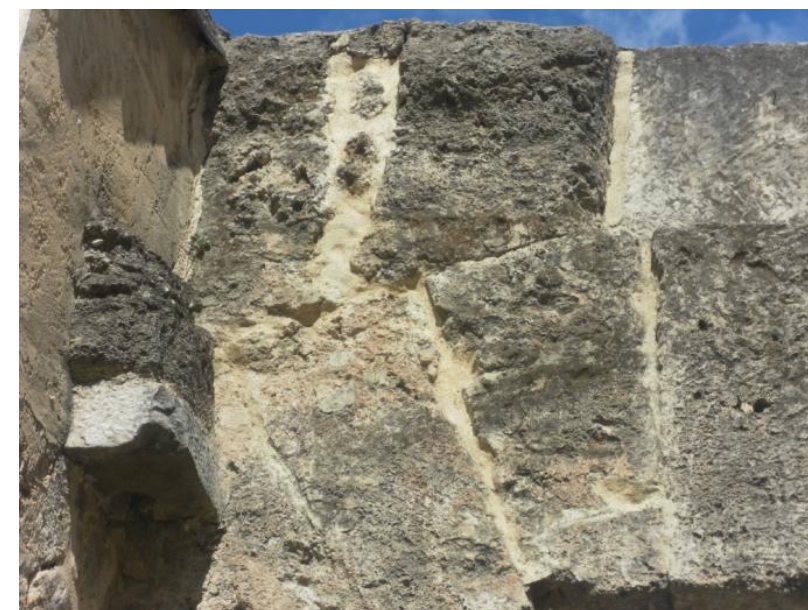
Figura XII. Estado actual de la Puerta de Valencia, se observan las lesiones encontradas en la parte superior.
