# ESTUDIO SOBRE LOS PROBLEMAS DE CONSERVACIÓN DE LA ESCALINATA MONUMENTAL HACIA EL RÍO PO DEL CASTILLO DEL VALENTINO DE TORINO Y PROPUESTA DE INTERVENCIÓN

PFG en modalidad de Intercambio Académico

Curso 2012-2013

Celia Cardona Cava

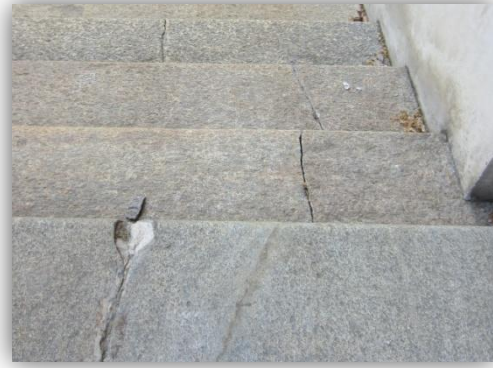
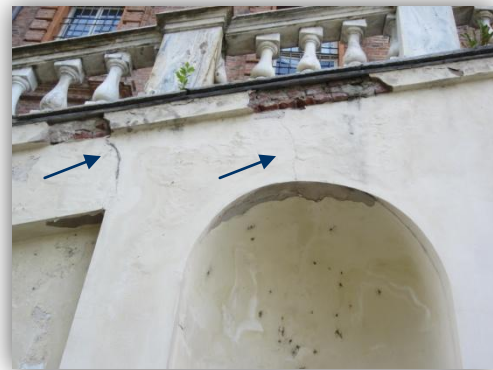
Por último, las fracturas de mayor entidad se han encontrado en los peldaños de la escalinata. Estas fracturas han dividido en dos algunas placas monolíticas. Éstas grietas pueden deberse a un asentamiento del terreno bajo una parte de la cimentación.

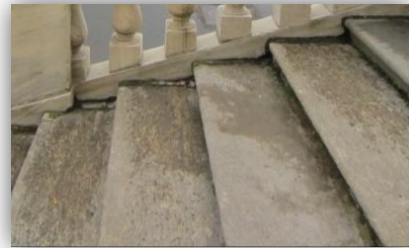
Éstas dos situaciones llevan a pensar que la evacuación de las aguas en éste modo haya sido inducido por el hecho de que los escalones han sido posicionados con pendientes incorrectas y por lo tanto el agua discurre primero hacia la barandilla en vez de hacia abajo de peldaño en peldaño.

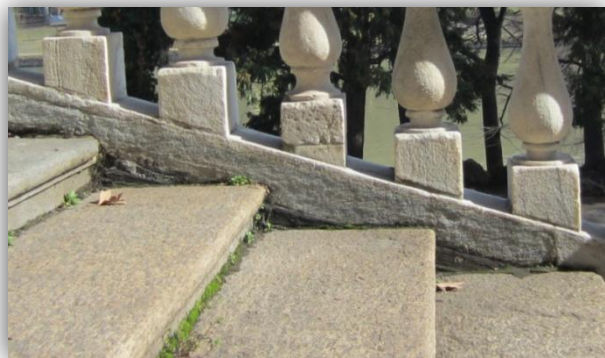
como se puede ver en la fotografía, la terminación de la lámina en ese modo no es la más adecuada ni estética para un elemento de interés cultural como es el Castillo el Valentino.

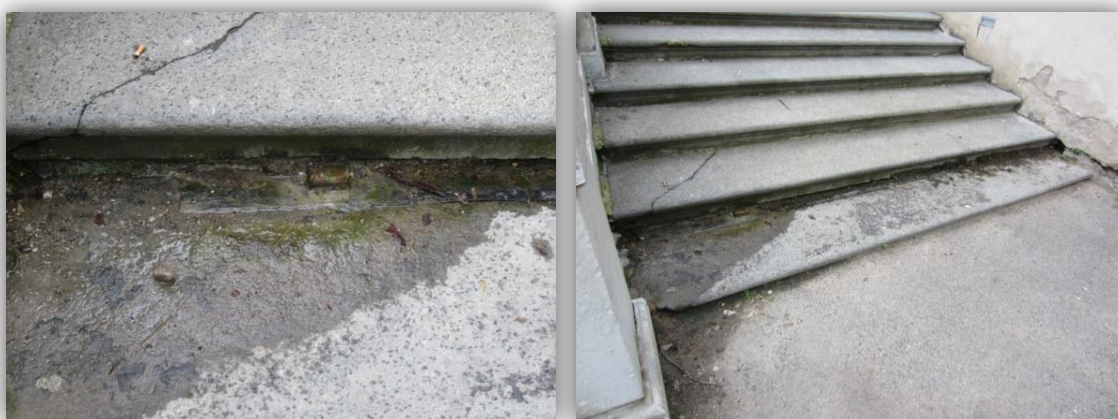
Por último, la acera contigua al primer peldaño, tiene su punto más bajo, justamente donde se encuentra el peldaño, por lo tanto, el agua que sale entre los dos peldaños recogida por la lámina impermeabilizante, permanece allí hasta su evaporación, ya que no encuentra otra vía de evacuación.

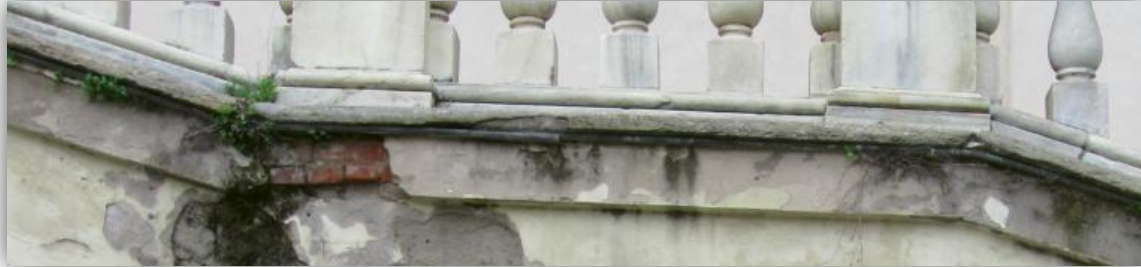
Así mismo, el elemento de plomo añadido para reforzar la función de goterón necesitó de una roza bajo el vierteaguas para embeberlo en el muro y si el sellado no se hubiera realizado en el modo correcto, en éste lugar se encontraría otro punto crítico.

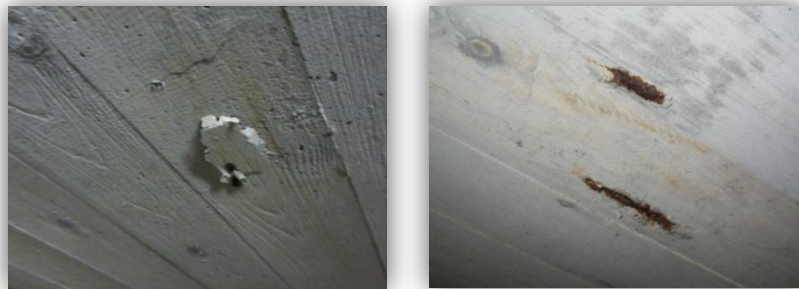
Como se puede ver en las fotografías, en algunos casos el hormigón se ha desprendido dejando a la vista las armaduras corroídas, pero también mostrando que el recubrimiento mínimo de hormigón en las armaduras, no ha sido respetado, ya que se trataba de una fina capa de menos de 1 cm. Debido a que esta patología ha surgido en el último período de realización del estudio, no se puede determinar a simple vista si la oxidación se debe a un ataque por cloruros, a la carbonatación del hormigón o a la simple corrosión de las armaduras a causa de la penetración del agua y otros agentes contaminantes, ya que todavía son visibles pocos tramos de armadura.

Este proceso dejará todavía más a vista las armaduras corroídas que deberán ser repicadas para una correcta reparación. Dada su situación localizada se podría realizar mediante un repicado con cincel.

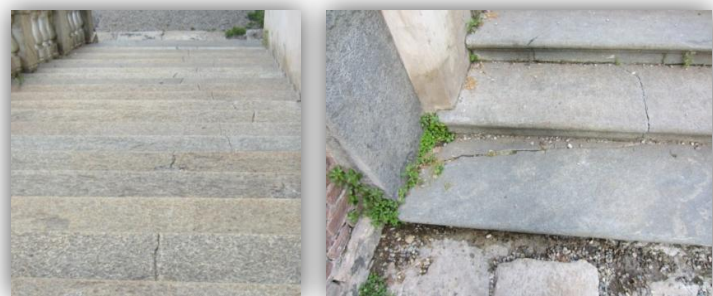
podido comprobar si estas fracturas existían ya antes de los trabajos de 2000/2001, pero sí se ha podido comprobar que tres de los cuatro elementos que fueron sustituidos en 2003/2004, también están fracturados. Ésto lleva a pensar de la existencia de un posible asiento del terreno o del descenso de la cimentación por una pérdida de masa debido a la humedad.
