ANÁLISIS, LEVANTAMIENTO E INTERVENCIÓN EN ARQUITECTURA RECIENTE

PANTEÓN OLÍAG-MIRANDA

ALUMNA: MÓNICA LOZANO COLINO

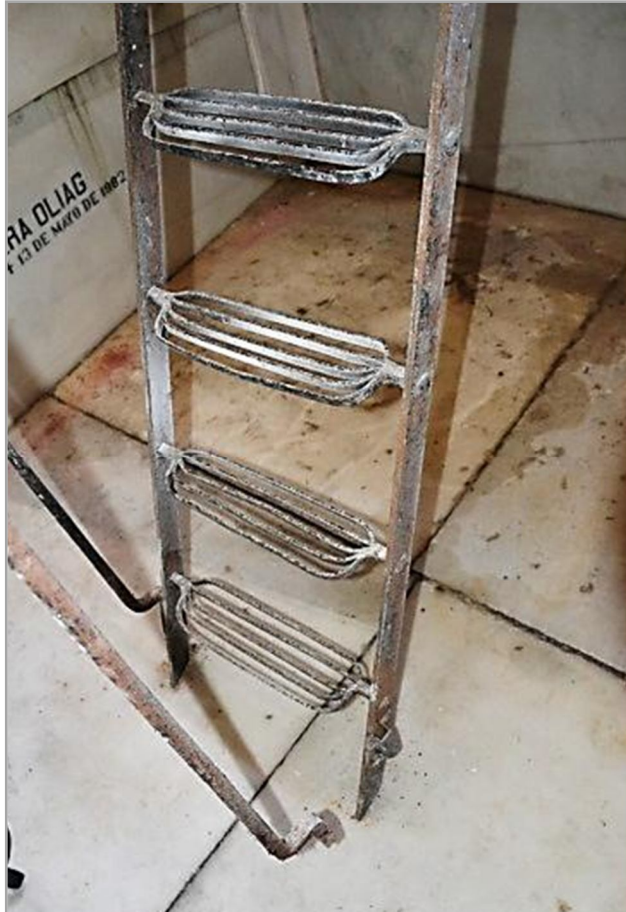
LESION N°1. HUMEDAD POR CAPILARIDAD-CONDENSACION▪ **IMAGEN**

- **Tipo de lesión** Humedad por capilaridad y condensación.
- **Localización** Pavimento de la planta baja en contacto con el terreno.
- **Descripción de la lesión**

Nos encontramos en la planta inferior del Panteón. El pavimento lo forman 4 piezas de mármol. Se observan manchas de colores marrones en forma de nube o efecto charco, que parecen emerger entre las juntas del pavimento y el encuentro con el elemento vertical.

Se necesita levantar todo el pavimento. Se eliminará, en su caso, la capa de agarre del solado y se dispondrá una lámina impermeable, una capa geotextil, una capa de agarre del solado y la sustitución de las piezas deterioradas.

Al estar en contacto lateral con las criptas, no se sabe si también con el terreno por lo que se plantea unos tubos drenantes y ventilación a través del muro. No es buena solución porque los encuentros laterales serían con las criptas.

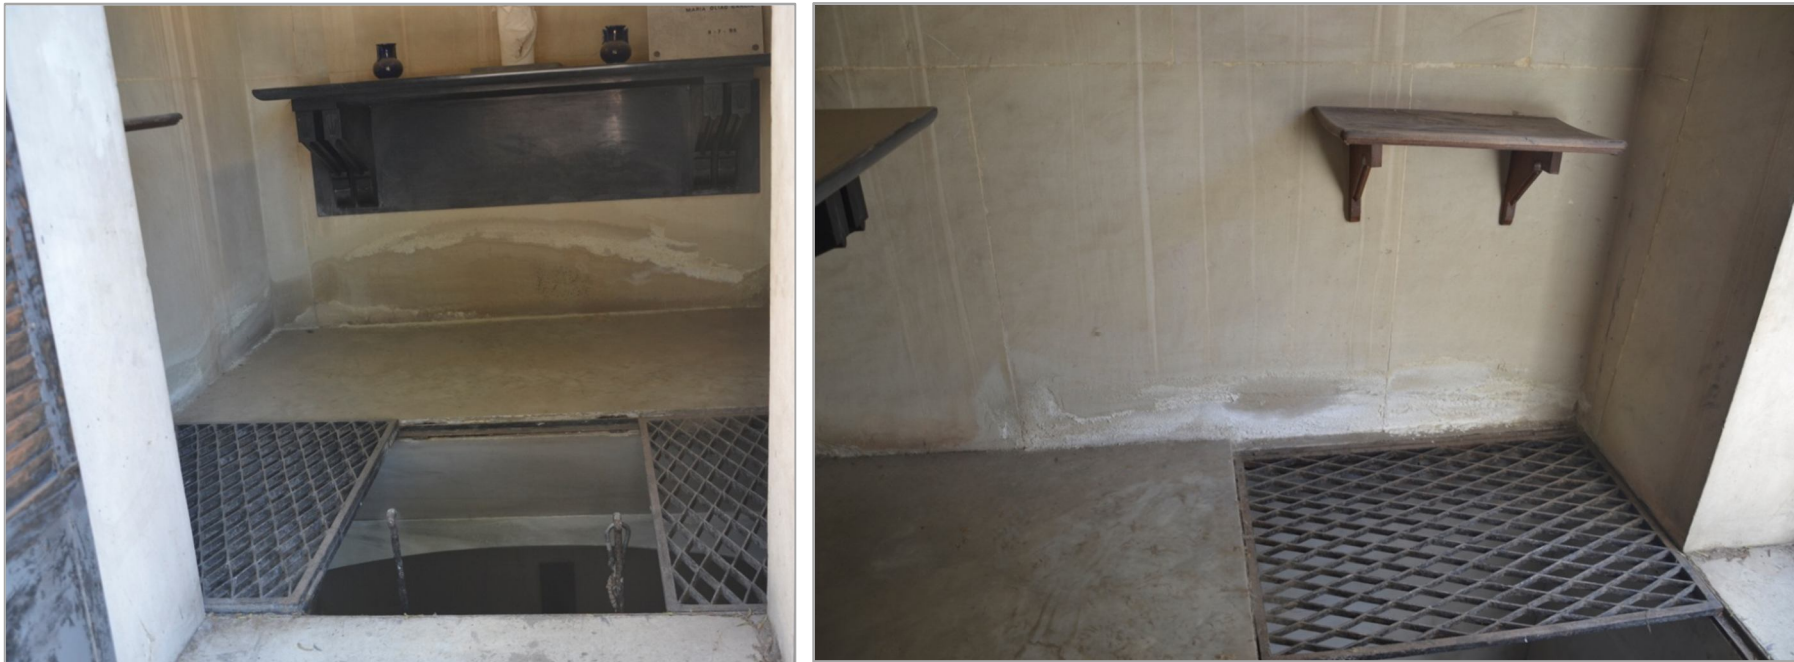
LESION N° 2. HUMEDAD POR CAPILARIDAD-FILTRACIONES▪ **Imagen**

- **Tipo de lesión** Humedad por capilaridad-filtraciones.
- **Localización** Zona e capilla en la planta superior, arranque del paramento vertical hasta los 30 primeros cm.
- **Descripción de la lesión**
Humedad en forma de mancha por capilaridad.

Creación de un rodapié en todo el perímetro del elemento exterior con una lámina impermeable; lámina de betún modificado (LBM-30) para barrera anticapilaridad.

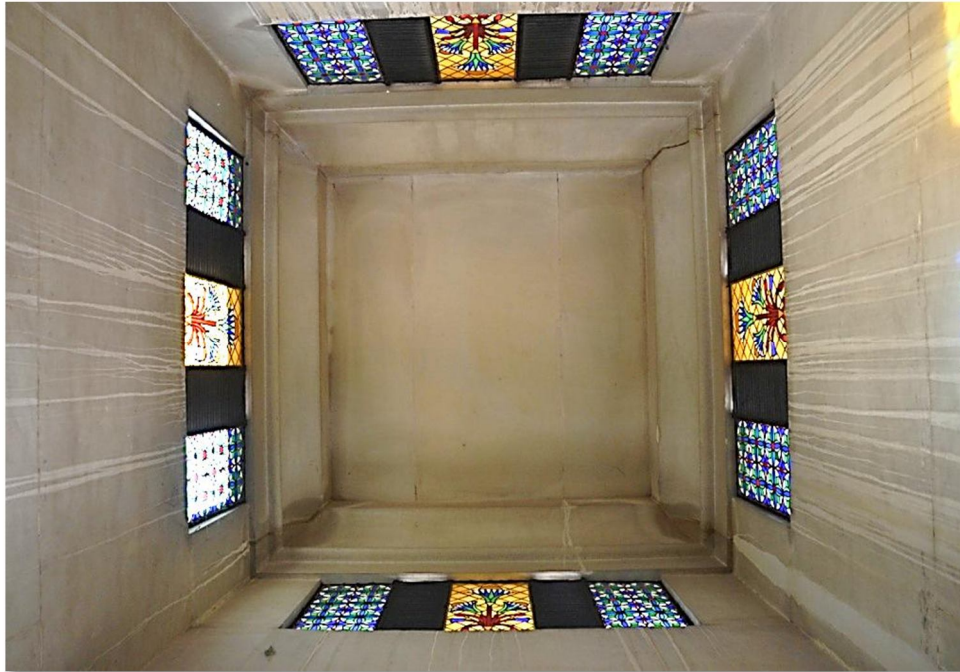
LESION N°3. HUMEDAD POR FILTRACIÓN▪ **Imagen**

Se debe a la filtración del agua desde el exterior hacia el interior del cerramiento por falta de estanqueidad de la misma. Aquí podemos diferenciar 2 tipos; uno en la cubierta, en la que se puede dar la filtración por las juntas de las piezas de piedra exterior, por la acumulación de agua y suciedad en el canalón. Y otra en las ventanas, en las que se dan encuentro de planos perpendiculares formando diedros en los que coinciden juntas constructivas. Además, el agua de lluvia es fácilmente accesible por los respiraderos de las ventanas.

Pero esta solución rompería la composición del edificio. A causa de las manchas y organismos en las fachadas y cubierta, estas se tratarán con un elemento hidrofugante y fungicida explicado en lesiones posteriores a esta. Dicha solución ayudará a esta patología.

Se deben evitar los respiraderos en las ventanas, tapar o cambiar.

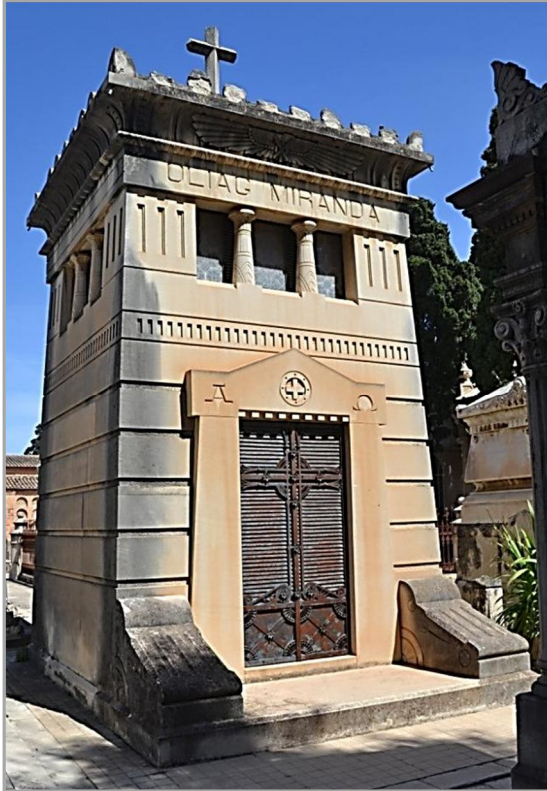
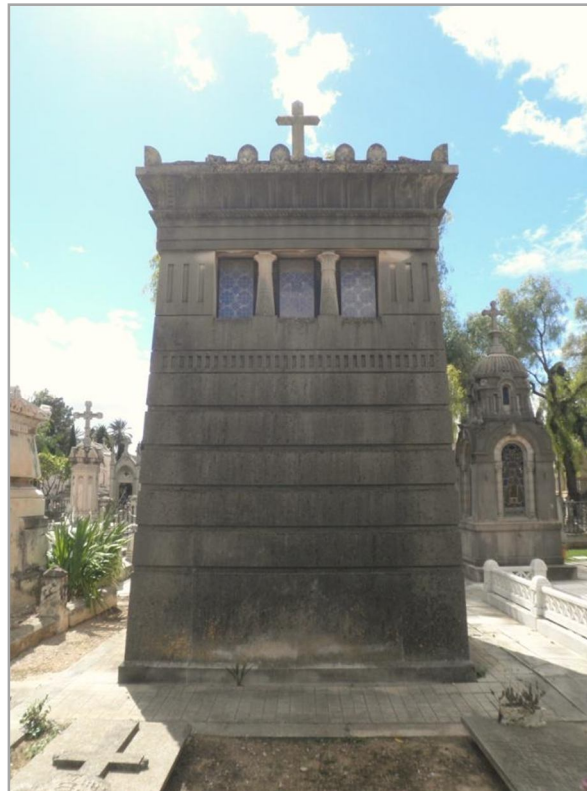
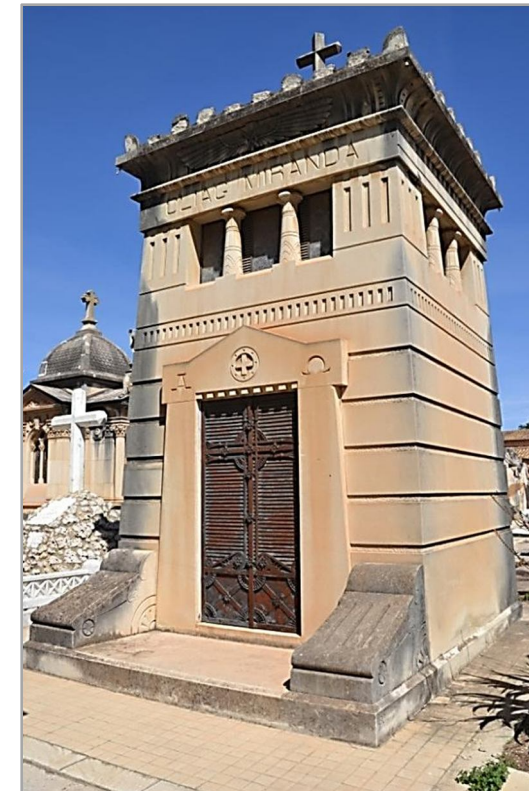
LESION N°4. SUCIEDAD-HUMEDAD POR FILTRACION

- **Tipo de lesión** Suciedad/humedad por filtración.
- **Localización** Las 4 fachadas del edificio, cubierta y zócalo con piezas de adorno en cota 0.
- **Descripción de la lesión** Existe suciedad en la mayor parte de la zona expuesta a la intemperie.

- Limpiar la cubierta y molduras de piedra con solución jabonosa o chorro de arena lanzado a presión.
- Aplicación de un producto impermeable transparente u opaco, Estos productos suelen ser realizados con resinas sintéticas. También se puede utilizar morteros hidrófugos.

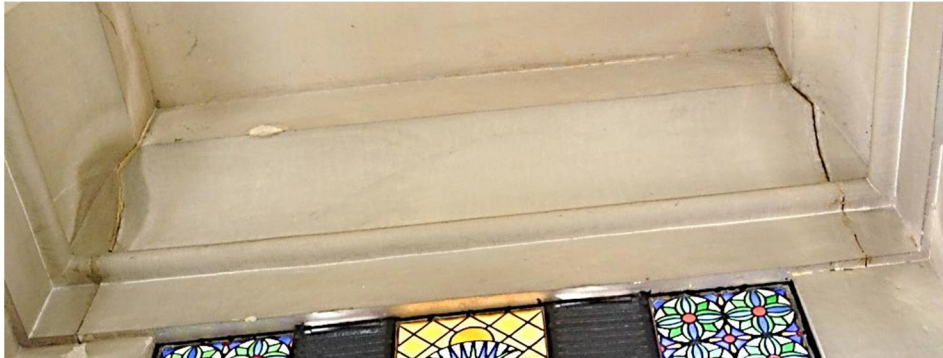
LESION N° 5. GRIETAS

La causa de esta abertura se puede dar por filtraciones desde el exterior y por el asentamiento de la estructura provocando la separación como la abertura en forma de flor.

Hay que eliminar las 2 causas principales de la lesión; humedades y asentamientos de la cimentación. Para eliminar las humedades se atenderá a las soluciones dadas en las [lesiones nº 3 y 4](#). En el caso de los asentamientos, no se procederá al recalzo de la cimentación ya que tras el tiempo transcurrido es probable que la edificación haya dejado de asentarse y no vaya a más.

Se debe limpiar la grieta no reparada (dcha), rellenarla con resina epoxi y graparla.

Otro sistema de refuerzo para que el empuje de la pieza superior de la cubierta sobre los cuatro muros perimetrales no ejerza la fuerza suficiente para derivarla en grietas, es el arriostramiento del perímetro interior de las molduras superiores de los muros de cerramiento. Las diferentes soluciones pueden ser colocar:

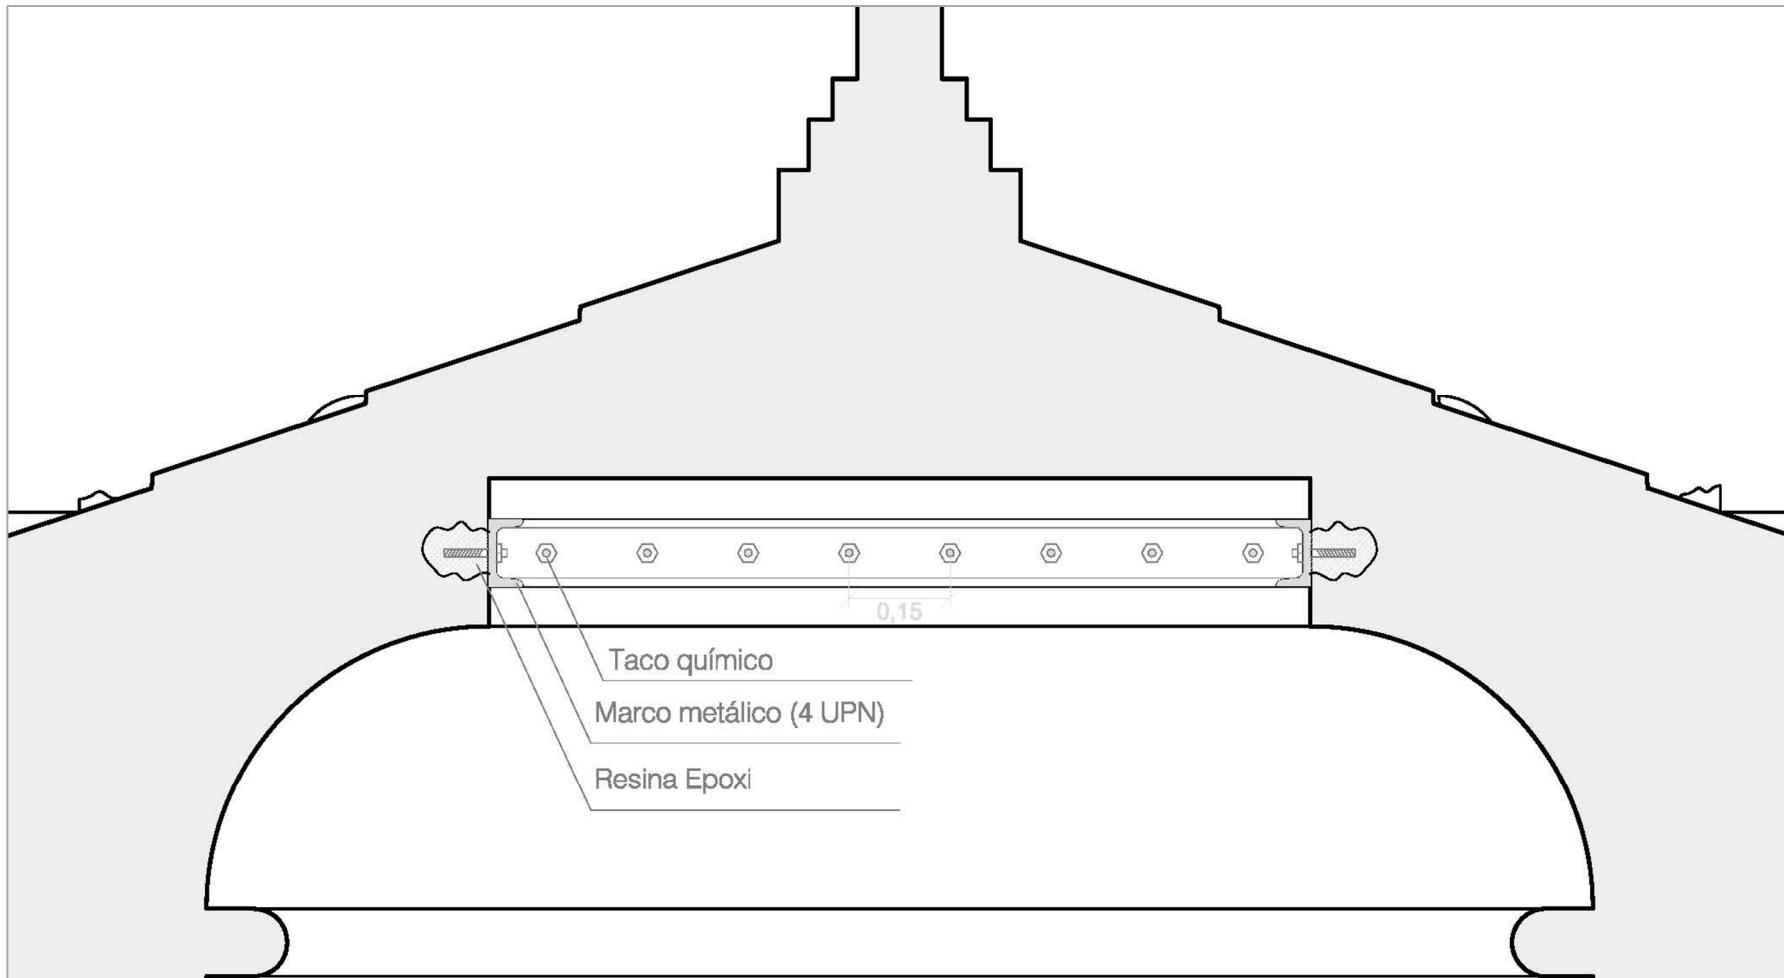
Se ven dos tipos de grietas, una subsanada a la izquierda de la imagen y otra abierta a la derecha de la fotografía.

Solución marco metálico perimetral compuesto por 4 UPN soldadas entre sí y fijadas a las molduras superiores del techo con anclajes químicos.

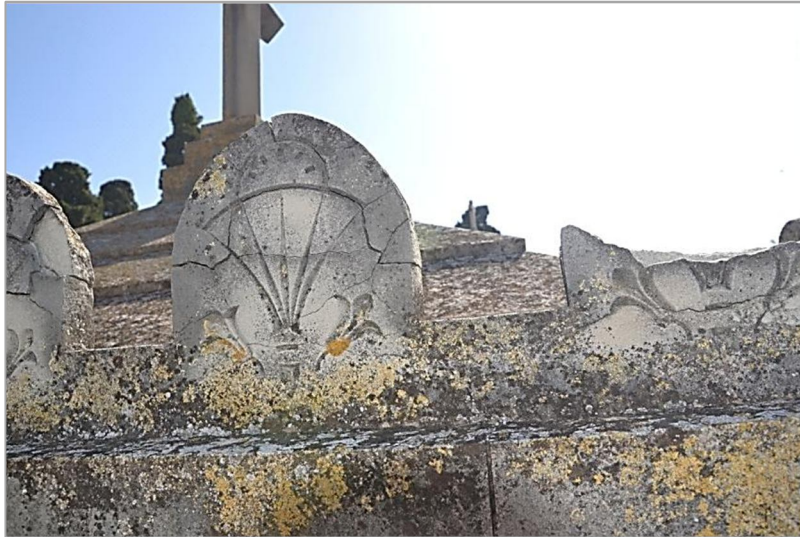
LESION Nº 6. DESPRENDIMIENTOS Y GRIETAS

- **Imagen**
- **Tipo de lesión** Desprendimientos en piezas prefabricadas y grietas.
- **Localización** Cubierta, alero.
- **Descripción de la lesión**
Rotura de piezas decorativas
- **Posibles causas**

Los cambios físico-ambientales como el hielo y el cambio de temperatura influirán considerablemente en la rotura del material, igual que los microorganismos.

- ~ Inyección de consolidantes de la firma RESTAUROLID IBÉRICA S.L. como:
 - ✓ Hidrofugante WACRER 290, para conservación de piedra natural
 - ✓ Morteros para inyectar serie LEDAN ITAL

- ✓ Hidrofugante TEGOSIVIN HL 100 que logra la reducción de la absorción de agua y una protección eficaz contra la lluvia y la humedad
 - ✓ TENGOVAKON V, para piedras erosionadas

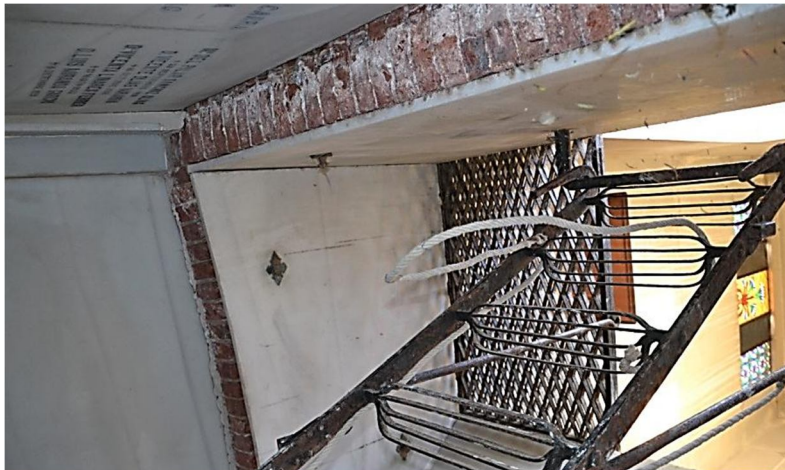
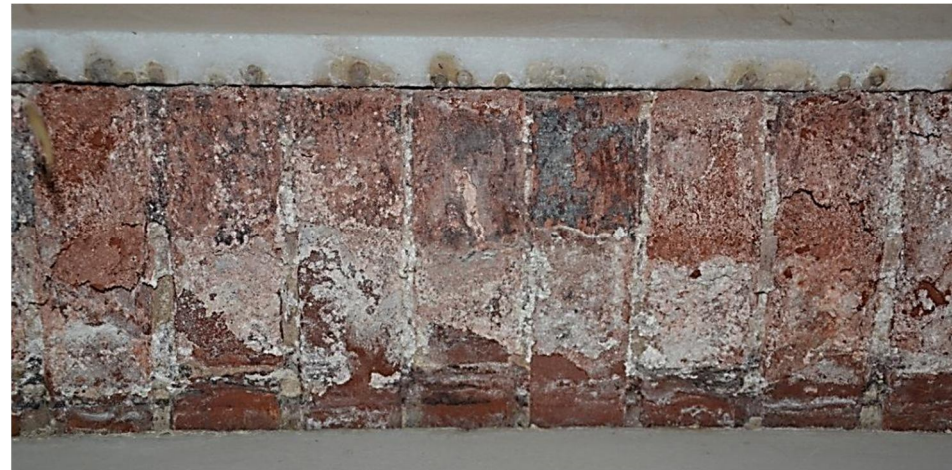
LESION N°7 EFLORESCENCIAS▪ **Imágenes**

- **Tipo de lesión** Eflorescencias.
- **Localización** Intradós del muro del piso inferior.
- **Descripción de la lesión**

Se observa la descomposición de una hoja de ladrillos macizos. Esta descomposición aparece como unas manchas blancas en forma de costra sobre el material. Nos encontramos con placas de mármol Como revestimiento de la hilada de ladrillos afectados. Esta disposición hace que se transmita el problema de un material a otro.

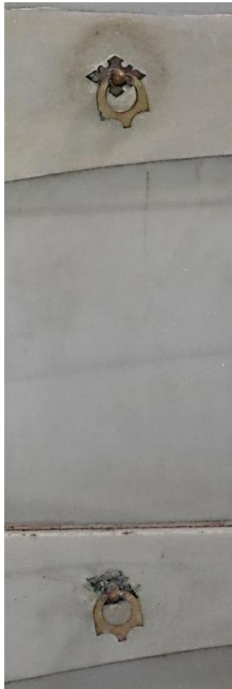
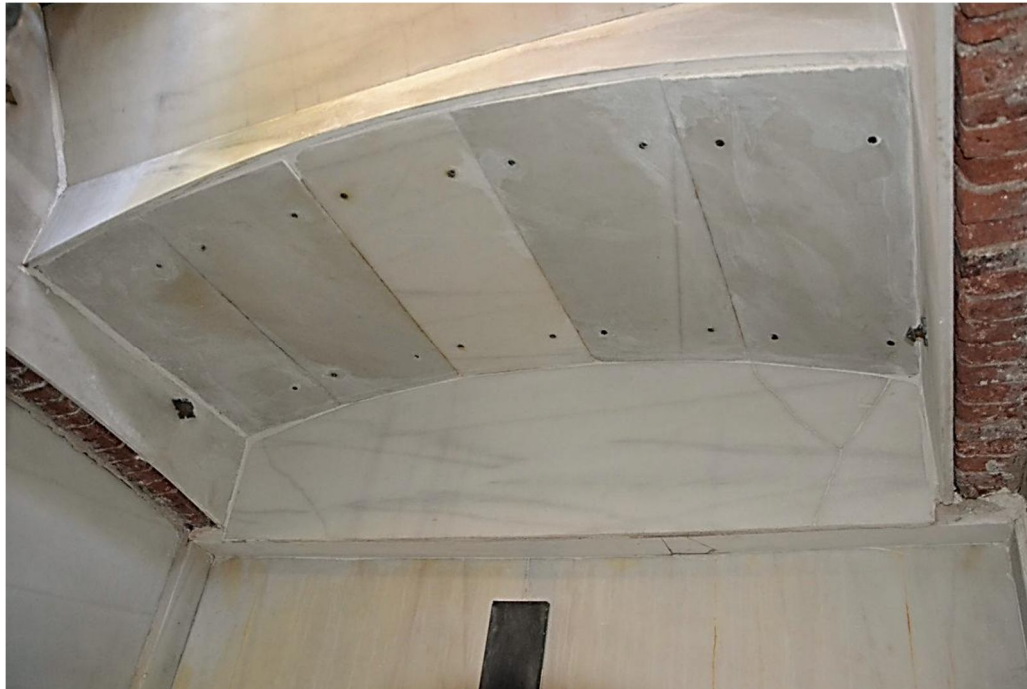
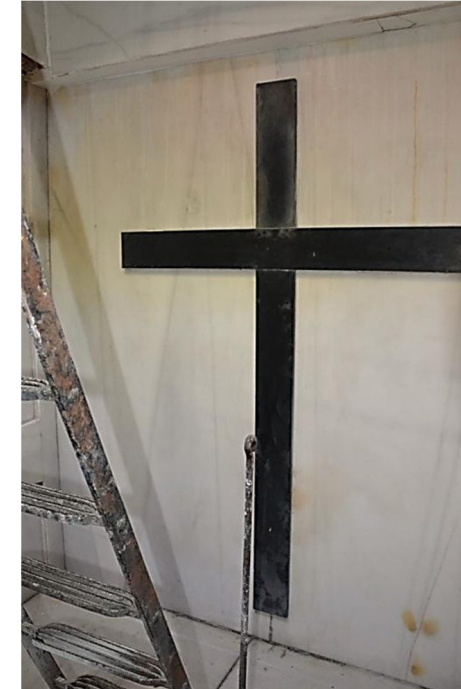
LESION Nº 8. CORROSION-MANCHAS SOBRE MARMOL

- **Tipo de lesión** Corrosión.
- **Localización** Revestimiento de mármol en el piso inferior, en criptas.
- **Descripción de la lesión** Manchas amarillentas alrededor de elementos metálicos como son los tiradores de las criptas y los elementos metálicos utilizados para fijar las placas de mármol. En la pared de la cruz, también se observa una gran mancha.

Como se advierte en la [lesión N°7](#), se posee una pared transversal de ladrillo macizo con eflorescencias. Esto indica la saturación de agua y sales que pueden ayudar a los elementos metálicos como los tiradores de criptas y los elementos de fijación de las placas de mármol a corroerse.

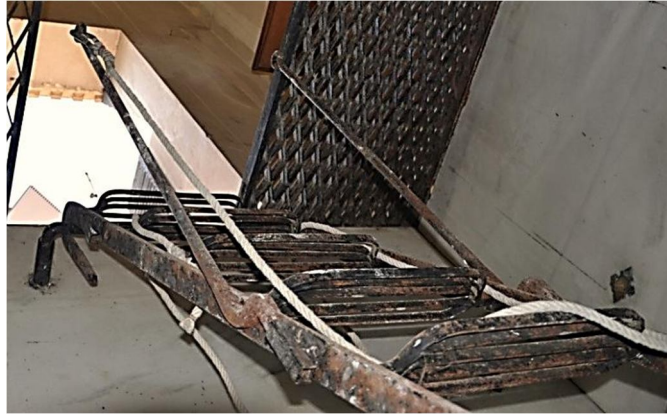
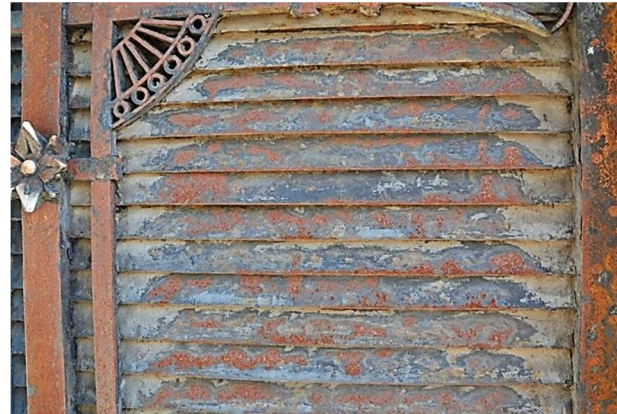
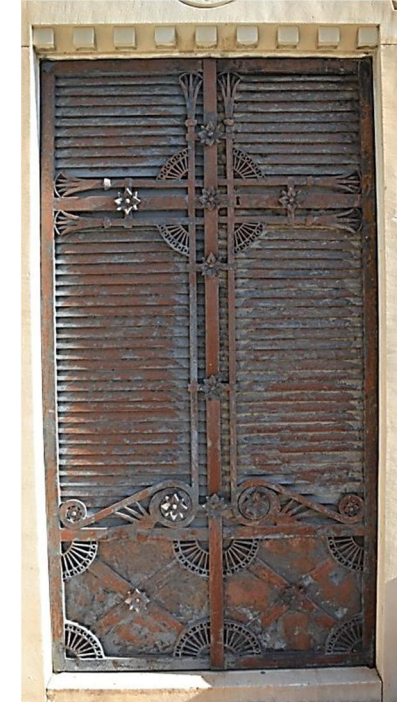
LESION N°9 OXIDACIÓN-CORROSIÓN▪ **Imágenes**

▪ **Tipo de lesión**
Oxidación.▪ **Localización**

Puerta de entrada, escalera a criptas.

La destrucción química de la superficie del material se debe a la constitución metalúrgica combinado con los agentes con los que está en contacto. El principal es el oxígeno del aire, transformando el hierro en óxido. La capa de óxido es una película protectora para la mayoría de los metales que impide que siga oxidándose por debajo. Sin embargo, el hierro es el único metal en el que la película de protección no actúa de protección para el resto del metal. Entonces se puede hablar de corrosión, que es una reacción química acompañada de corriente eléctrica. Todo el elemento actúa como una pila. Este fenómeno se puede dar cuando la lluvia azota la cara exterior de la puerta.

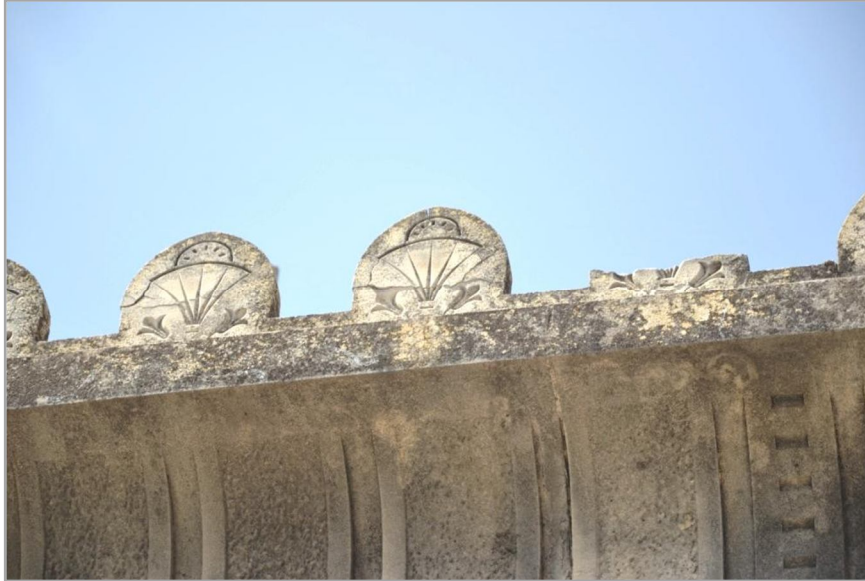
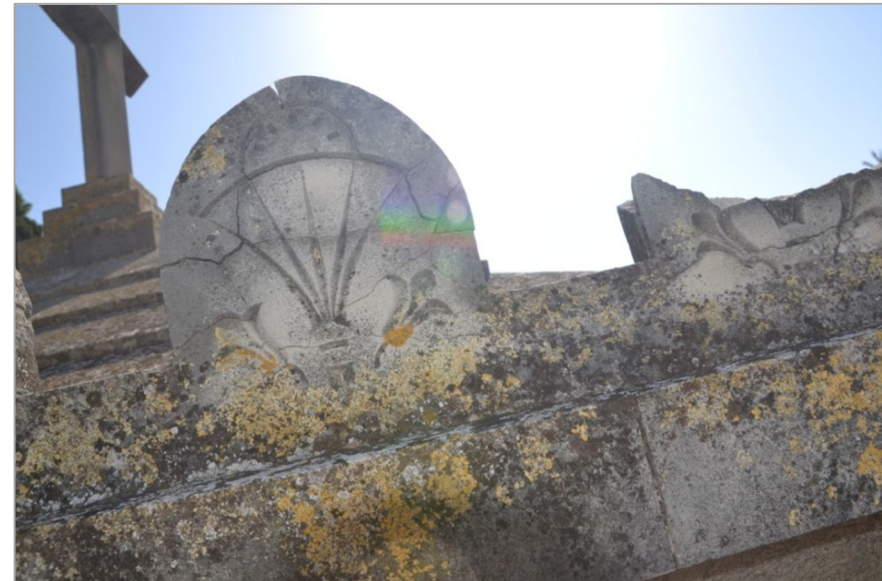
LESION N°10. ORGANISMOS▪ **Imágenes**

- **Tipo de lesión** Agentes biológicos vegetales.
- **Localización** Cornisa de cubierta y cubierta.
- **Descripción de la lesión**

Manchas de tonalidades amarillentas y negras con efecto floral. Se estima un asentamiento incontrolado de organismos vivos.

- ~ Zonas de grado de suciedad leve o poco adheridas → Cepillado o/y chorro de agua con detergente neutro.
- ~ Zonas de grado de suciedad alto o bien adheridas → Corro de arena, cepillado metálico y uso de espátula.

- ~ Aplicación de productos biocidas o fungicidas en las superficies dañadas, y en todas aquellas con posibilidad de aparición de esta lesión. Los biocidas más utilizados son el cloruro de benzalconio, el amoniaco, el formol y el hipoclorito sódico.
- ~ Hidrofugación con productos reductores de la permeabilidad de resinas fluoradas, ya que posee una elevada estabilidad química y física, buena hidrorepelencia y no reacciona con los componentes de la piedra.

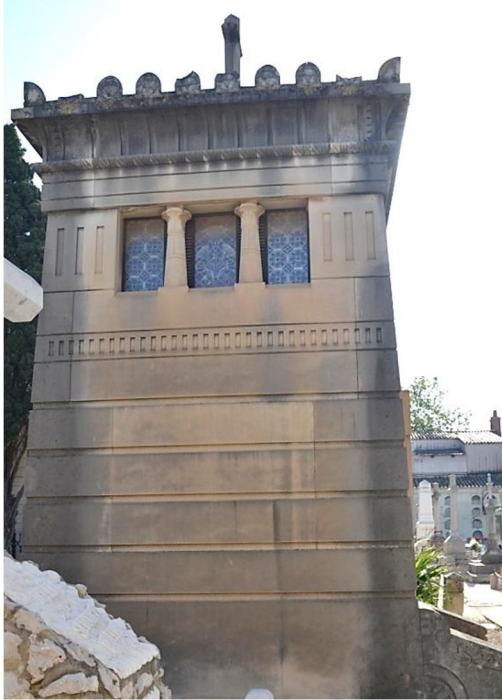
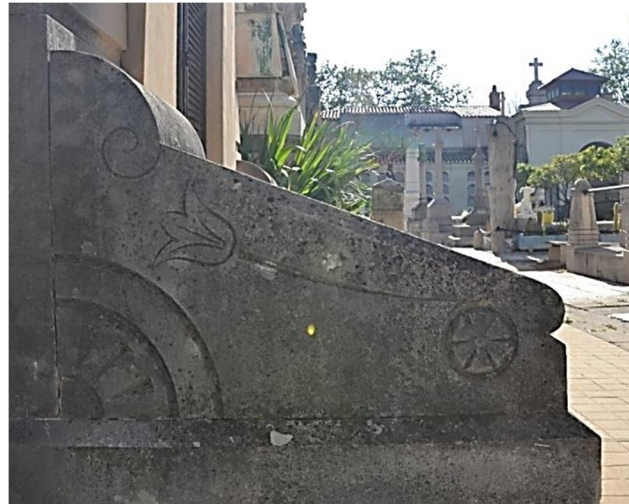
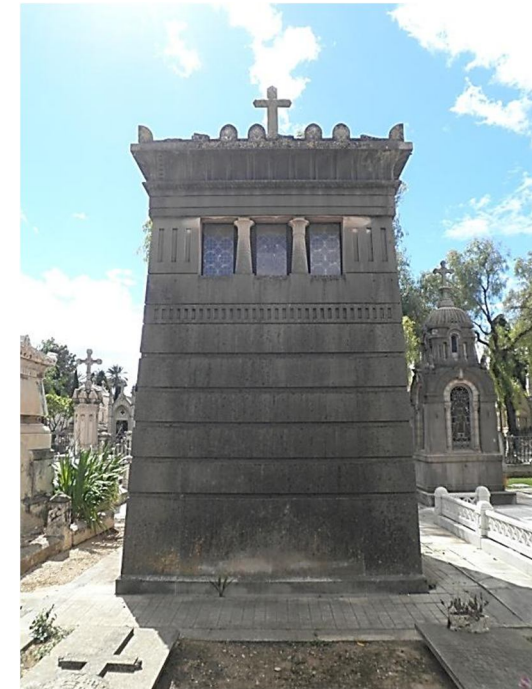
LESION Nº 11. ORGANISMOS

- **Tipo de lesión** Agentes biológicos vegetales.
- **Localización** Zonas de fachada situadas a la umbría.
- **Descripción de la lesión** Manchas de tonalidades negras. Se estima la proliferación de microorganismos vegetales.

- ~ Zonas de grado de suciedad leve o poco adheridas → Cepillado o/y chorro de agua con detergente neutro.
- ~ Zonas de grado de suciedad alto o bien adheridas → Corro de arena, cepillado metálico y uso de espátula.

- ~ Aplicación de productos biocidas o fungicidas en las superficies dañadas, y en todas aquellas con posibilidad de aparición de esta lesión. Los biocidas más utilizados son el cloruro de benzalconio, el amoníaco, el formol y el hipoclorito sódico.
- ~ Hidrofugación con productos reductores de la permeabilidad de resinas fluoradas, ya que posee una elevada estabilidad química y física, buena hidrorrepelencia y no reacciona con los componentes de la piedra.

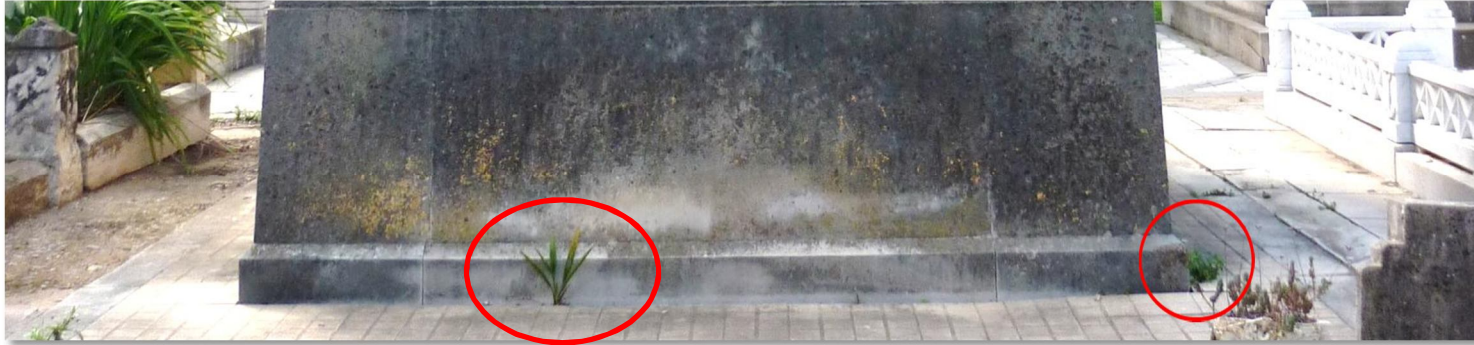
LESION N° 12. ORGANISMOS VIVOS.PLANTAS▪ **Imágen**

- **Tipo de lesión** Agentes biológicos vegetales.
- **Localización** Encuentro entre acera y fachadas.
- **Descripción de la lesión** Pequeñas plantas.
- **Posibles causas**

Ausencia de una buena resolución del encuentro entre la acera y la fachada. Existencia de una cavidad en dicha junta donde se van depositando esporas movidas por el viento. En agua de lluvia y la humedad del terreno ayudan a al crecimiento de estas plantas no deseadas.

- ~ Desecación con productos fungicidas en las superficies dañadas.
- ~ Hidrofugación con productos reductores de la permeabilidad, en concreto un compuesto de resinas fluoradas, en aquellas zonas con posibilidad de aparición de este tipo de organismo.
- ~ Mantenimiento periódico del edificio.
