LA IGLESIA DEL SALVADOR DE BURRIANA. DE LA METAMORFOSIS A LA RESTAURACIÓN

Francisco Taberner Pastor

Instituto Universitario de Restauración del Patrimonio de la Universitat Politècnica de València

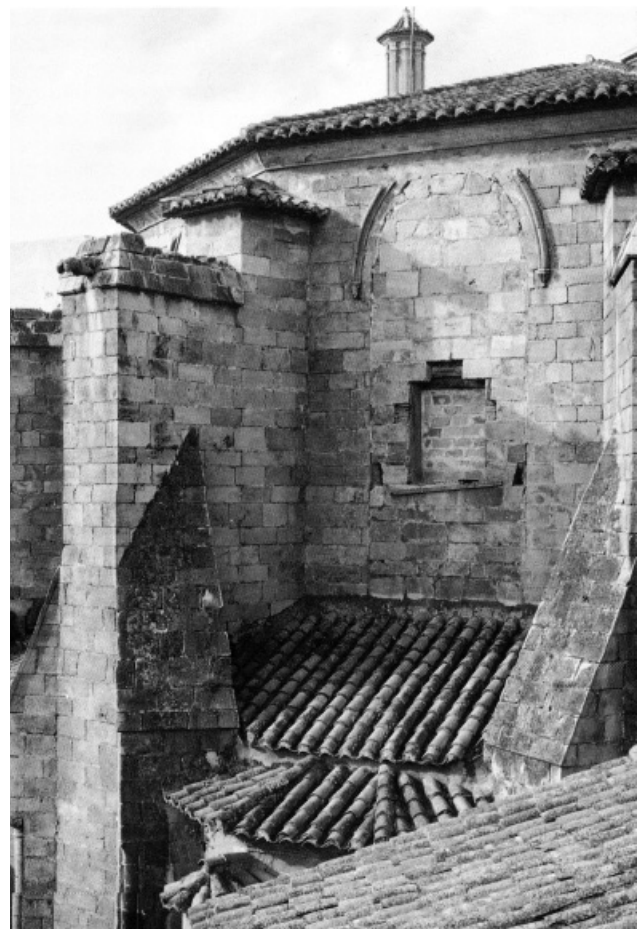
Figura 4. Aspecto del ábside antes de la intervención de Alejandro Ferrantén 1966. Foto: Safont.

De forma similar se actúa sobre las nervaduras del ábside, en las que un papel de periódico "armado" con alambre y recubierto de yeso, disimula un importante desprendimiento pétreo.

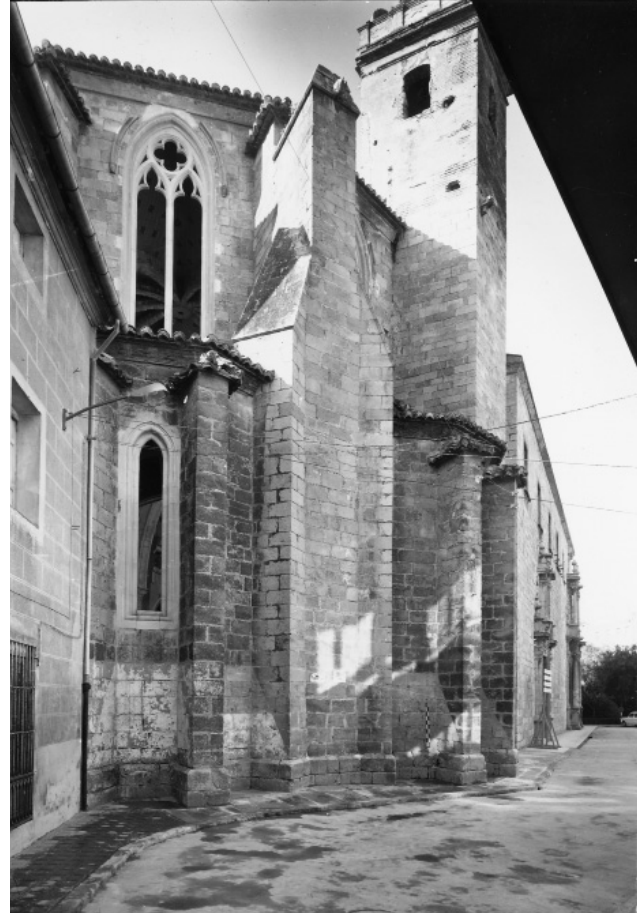
Figura 6. Abside. Vista exterior en la que se advierte la recuperación de los huecos ojivales realizada por Ferrant. Foto F. Ribera Colomer. 1969

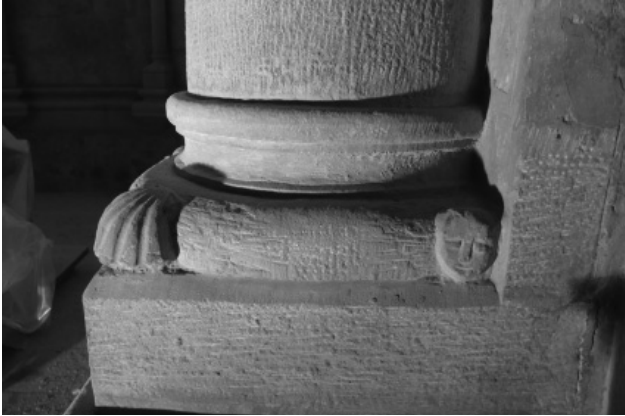
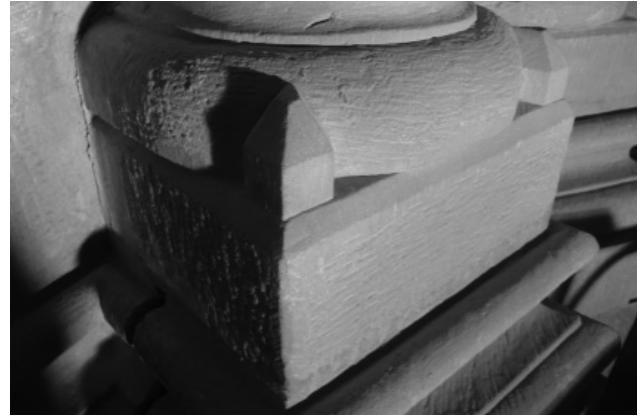
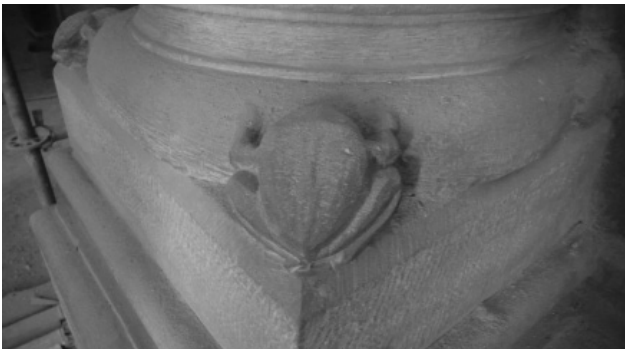
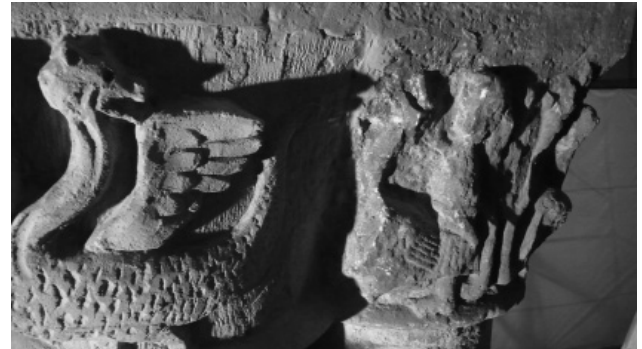
La restitución de basas y capiteles se realizó con cierta discrecionalidad, y así podemos ver aplicadas en diversas soluciones que van desde pequeñas restituciones volumétricas realizadas con mortero, a la sustitución de sillares enteros en los lugares en los que la arenización de la piedra alcanzaba mayores proporciones.

Figuras 9-12. Detalles de Basas y capiteles restaurados por Ferrant. Fotos FTP

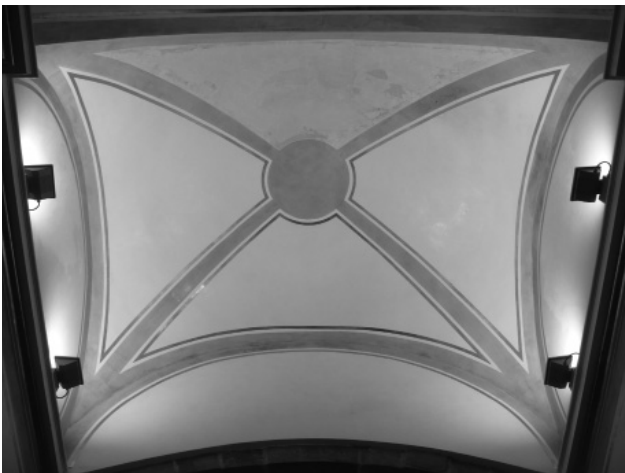
Figura 13. Recuperación de estucos. Foto FTP

En cuanto a los paramentos interiores, se ha realizado una completa recuperación de los estucos primitivos, tanto marmoleados como lisos, y se han repristinado los elementos ornamentales utilizando el pan de oro. La capilla de la Comunión ha adquirido un nuevo tono.

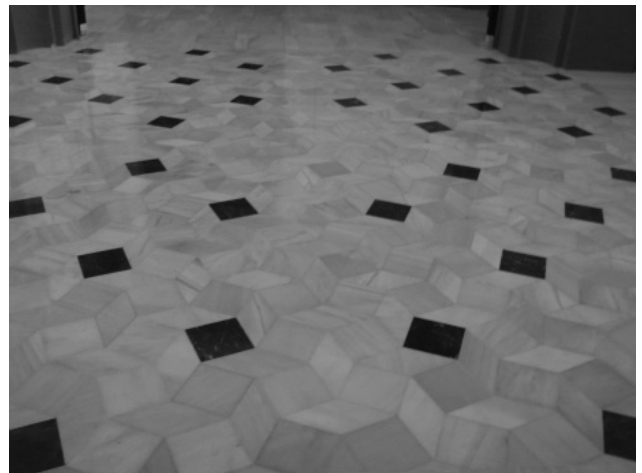
Figura 14. Nuevo suelo de la capilla de la Comunión. Foto FTP

También se ha sustituido el deteriorado pavimento de la capilla de la comunión por uno de nuevo diseño, que trata de evocar con

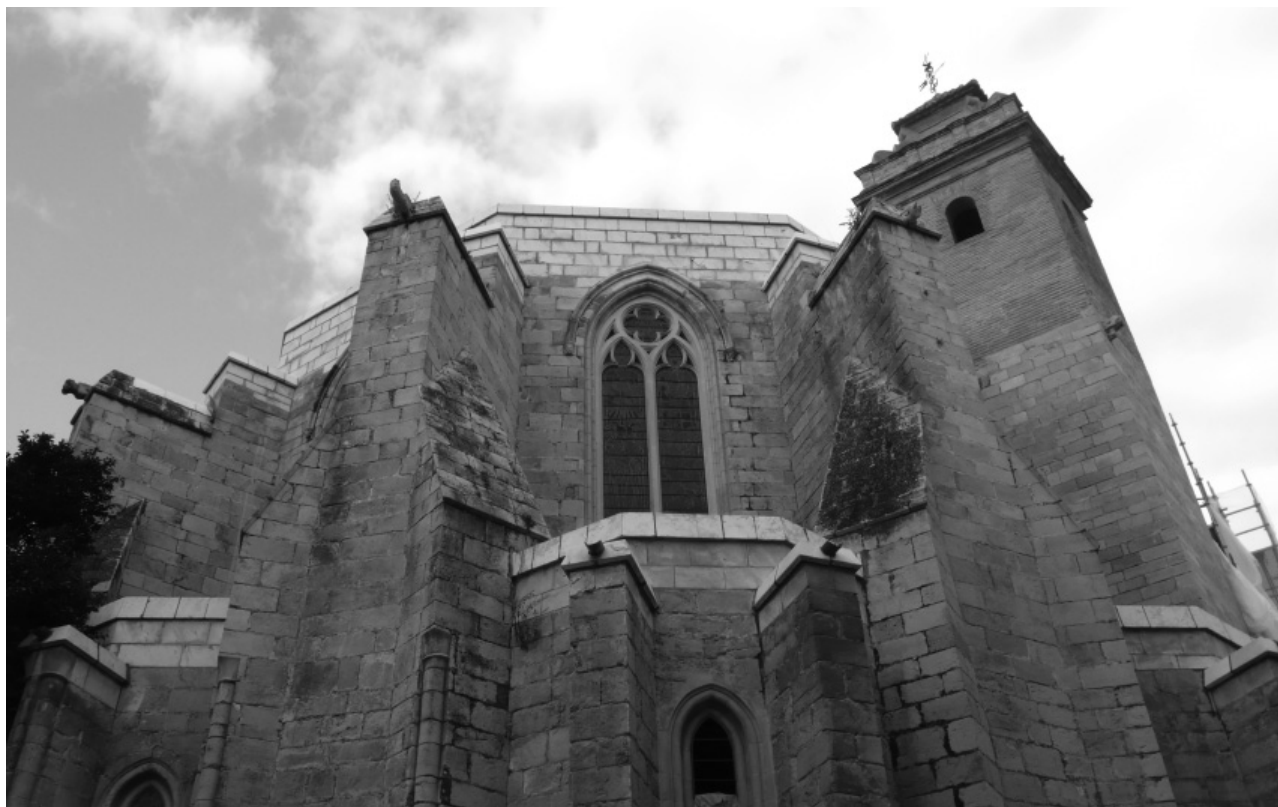
Figura 15. El ábside en su estado actual. Foto FTP

En el año 2002 la constatación del peligroso estado deterioro determinó una intervención de consolidación de la estructura pétreo del presbiterio, compuesta por más de 500 dovelas, recuperando las secciones más deterioradas, utilizando micro-hormigón en las piezas que debían de soportar esfuerzos, y mortero de resinas para las reposiciones volumétricas adaptando la coloración a los diferentes tonos de los sillares, y fijando a la bóveda las piezas rotas con varillas corrugadas de acero inoxidable dispuestas en forma de aspa. También se recuperó el llagueado pictórico que imitaba los sillares y se recuperó la policromía, trazos rojos, existentes en torno a la clave.⁶

1. Consolidación de grietas y fisuras: La consolidación de grietas y fisuras se realizó a base de inyección de resina epoxi. Las aberturas

que tenían un tamaño considerable previamente se cerraban para impedir un colado vertical y se le añadía a la resina epoxi una carga de carbonato cálcico para evitar su desprendimiento. Mediante inyección de poliacetato de vinilo se consolidaron aquellas grietas de menores dimensiones.

2. Consolidación general : Se realizó mediante un consolidante a base de éster de sílice en suspensión con hidrocarburos alifáticos aplicado por impregnación. Esta consolidación se realizó en toda la superficie, para aumentar la resistencia mecánica perdida en las superficies, creando una red cristalina de partículas de sílice el cual es resistente a los ácidos contaminantes, sustituyendo éste la adhesión entre partículas que se han perdido por la descomposición del cemento calizo. Este tratamiento se realizó
