“PROYECTO DE REAHABILITACIÓN DEL MOLINO DE LLOBERA SITUADO EN LA PARTIDA DE ARRIBA, HUERTA DE CAMPANAR (VALENCIA)”

Trabajo Final de Grado - Modalidad Científico-Técnica
(Septiembre 2013)

Alumno: David Clemente Ramírez

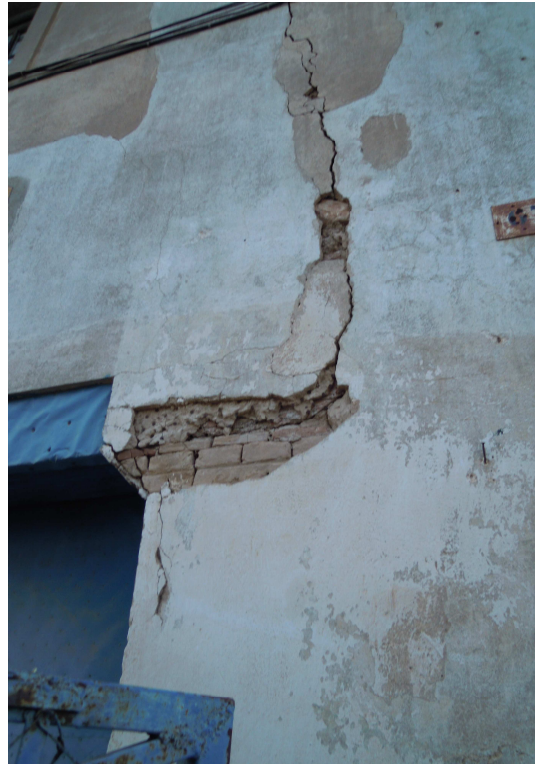
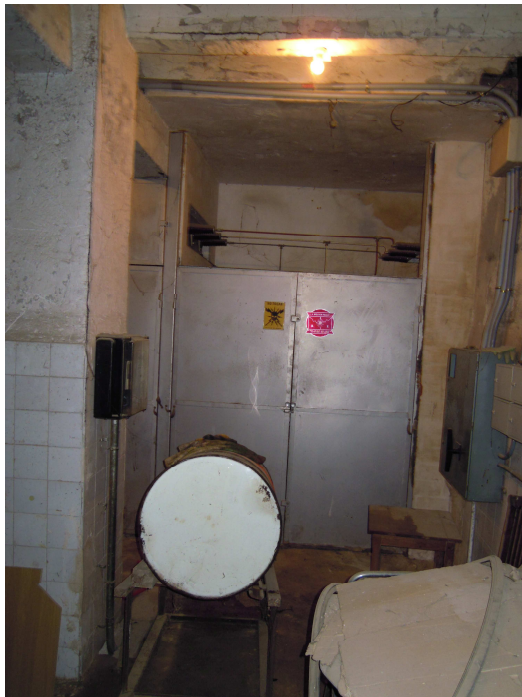
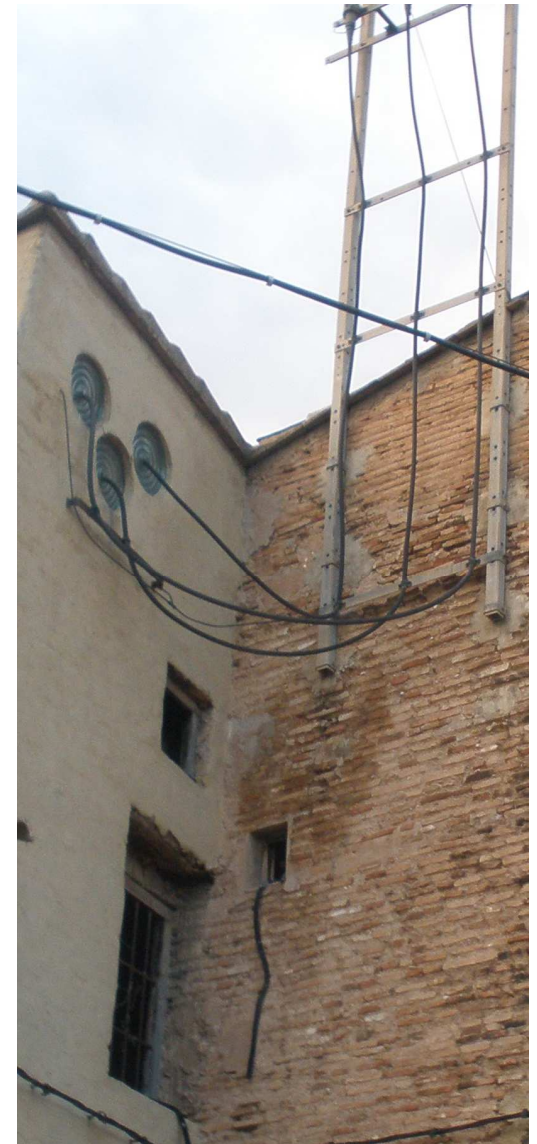
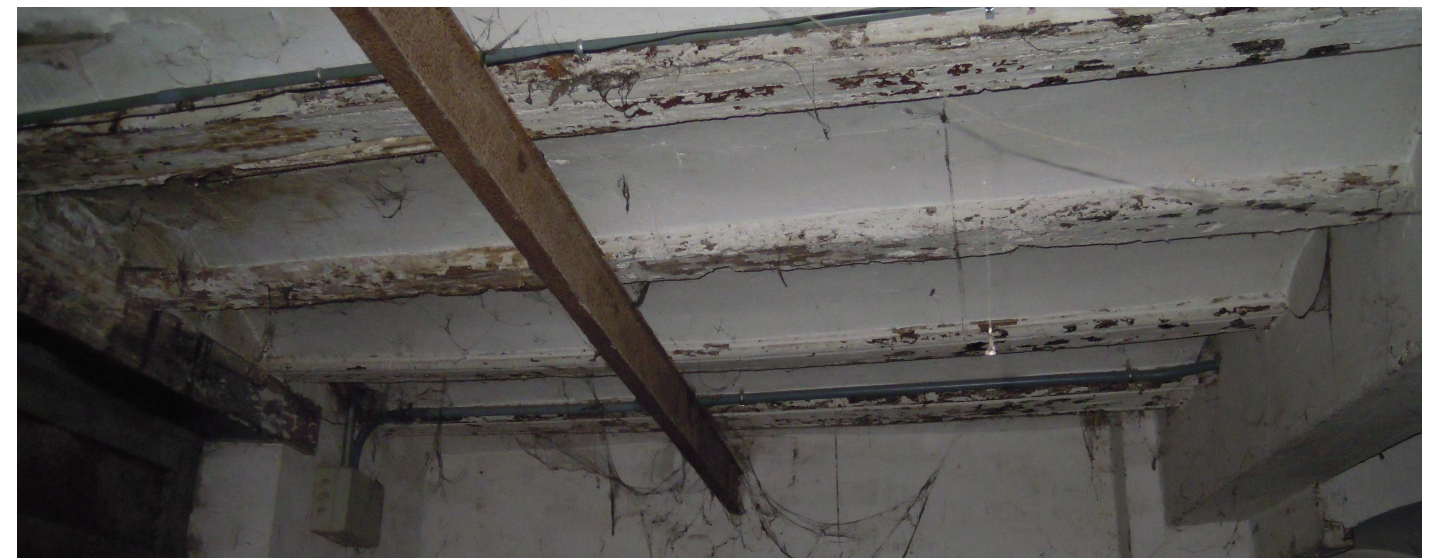
El edificio presenta diversas patologías entre las que cabe destacar una gran grieta abierta en la fachada sur que podría indicar un fallo en cimentación, también presenta una parte dañada de la estructura horizontal debido a un incendio parcial que destruyó parte de las viguetas del forjado, los revoltones del forjado resistieron y fue reforzado mediante un entramado de perfiles metálicos que apoyan en un muro que se construyó "ex profeso" para el apeo de parte de la viga de carga dañada a causa del fuego. Otra parte de forjado presenta una excesiva deformación debido al paso del tiempo y a la gran longitud del vano. El problema se ha intentado solucionar mediante la inclusión de una jácena metálica a modo de parteluz que se ha empotrado en los muros cargaderos adyacentes, aunque la deformación es notable cuando se transita por la parte superior del forjado en dicha zona. El edificio también presenta problemas de humedad que se traduce en desconchamientos en los paramentos exteriores, los cuales se encuentran deteriorados. También se aprecia crecimiento de vegetales en arranque de fachada, así como gran erosión de las juntas de mortero de la fachada sur que carece de revestimiento alguno. Las cubiertas se encuentran en estado deficiente en algunos faldones con problemas de infiltración de agua de lluvia, lo cual ha provocado desplomes de falsos techos de cañizo y yeso. Las carpinterías se encuentran deterioradas con falta de piezas y presencia de pudrición así como la rotura de vidrios. La cerrajería se encuentra oxidada y las bisagras y cierres presentan grandes desajustes.

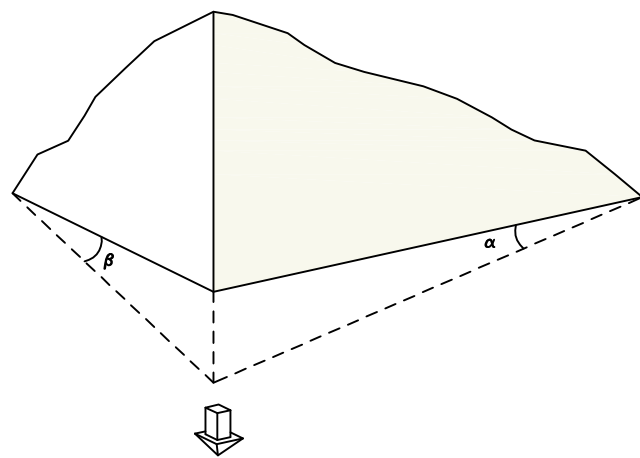
Grieta escalonada que parte desde el alero de la fachada principal hacia el centro de la fachada sur (medianera). La grieta es más abierta y horizontal en la parte superior, y va disminuyendo su espesor a la vez que desciende a medida que avanza hacia el centro de la fachada. La grieta discurre por las juntas de la fábrica y en algunas ocasiones a partido el ladrillo.

También se aprecia una grieta vertical en la cornisa recayente a la fachada principal y en concreto sobre la puerta del molino. La grieta es en forma de V y tiene una longitud de 1 metro aproximadamente. Paralelamente discurre otra grieta de menor espesor que recorre verticalmente toda la fachada atravesando el dintel y el alféizar de la ventana situada encima del acceso a la sala de muelas.

Este tipo de grietas en forma de V suceden cuando existe un problema de asentamiento parcial de un muro. En este caso todo indica que ha habido un asentamiento de la esquina sur-este del edificio. El asentamiento a provocado un giro del muro por ser una cimentación corrida. El giro se a producido en las dos fachadas perpendiculares entre sí. La grieta es mas acusada cuanto mas cerca esté del punto de máximo asentamiento, que es la esquina mencionada. Esto explica que la grieta en fachada principal se situe en el punto mas alto de la misma y en forma de V.

Tras la realización de la intervención de recalce de cimentación, que pretende paralizar el problema de asentamiento de parte del edificio, se propone la reparación de las lesiones que este asiento diferencial a causado en los cerramientos del edificio.

La fachada Sur que actúa como muro piñón de 1/2 pie padece una gran grieta de varios centímetros de separación y varios metros de longitud. Con la realización del recalce la causa de la patología está resuelta, es por ello que la grieta puede repararse realizando un simple relleno de mortero sin más.

Por ello, se propone un cosido de toda la grieta que devuelva el comportamiento monolítico a toda la fachada. La intervención consistiría en realizar una limpieza de toda la fisura, eliminando material no adherido y sin cohesión; limpiando los ladrillos contiguos a la grieta para mejorar la adherencia del nuevo mortero.

A continuación se realizarán una serie de endiduras perpendiculares a la grieta, con el fin de introducir en ellas unas pletinas de acero inoxidable dobladas en sus extremos para mejorar la traba. La utilización de acero inoxidable encarece la intervención pero garantiza que no existirá oxidación, lo cual provocaría manchas en el muro, expansión y rotura interna del mismo. Así pues debemos evitar generar una posible patología por intentar solucionar otra.

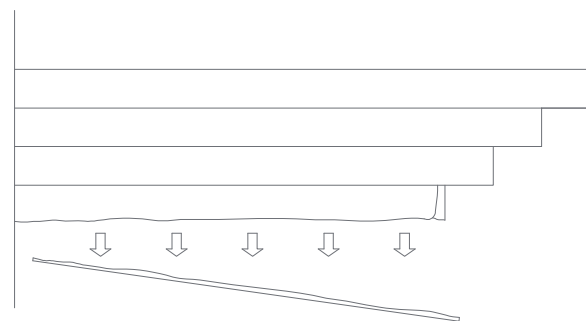
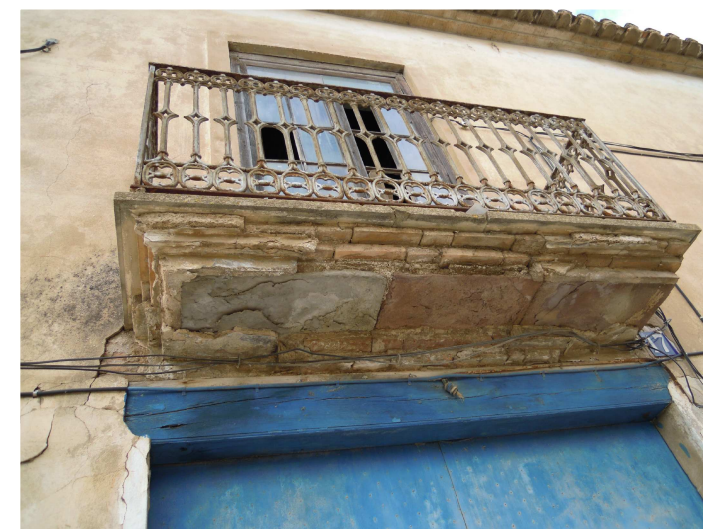
DETERIORO DE LA LOSA DE BALCÓN

Pérdida del revestimiento de la losa del balcón; se aprecian desconchamientos que dejan a la vista la estructura de la losa. El mortero de la parte superior también se encuentra deteriorado y con microorganismos.

Es posible que la calidad del mortero de revestimiento no fuese la adecuada, que no se hubiese humectado previamente el soporte o no se limpiase. La acción de la lluvia ha degradado el revestimiento, así como los ciclos de humedad-sequedad provocan que el agua ejerza una presión al introducirse entre la estructura de la losa y el revestimiento provocando desconchamientos. El revestimiento inferior está aplicado sobre las losas de piedra de rodano que forman la estructura de la losa. Este tipo de piedra natural se caracteriza por su exfoliación en finas láminas. La presión del agua introducida en los intersticios de la piedra facilita la exfoliación y el desconchamiento de la piedra y el mortero. Con el paso del tiempo el problema estético pasa a ser también estructural ya que se reduce el canto de la losa.

La intervención en la losa de balcón pretende poner fin al desprendimiento del revestimiento que recubre la estructura de la losa, la cual está compuesta por un primer nivel de losas de piedra de rodano de grandes dimensiones, las cuales se encuentran empotradas en el muro y vuelan alrededor de 40 cm formando la superficie donde posteriormente apoyan 3 hiladas de ladrillo superpuestas que vuelan parcialmente 1/3 de la longitud del ladrillo. Dicho vuelo se realiza siempre respecto de la hilada inferior de tal forma que se obtiene un escalonamiento que permite ganar superficie pisable de balcón.

Toda la estructura está revestida pero en la cara inferior de la losa aparece un desprendimiento del mortero que gracias a su gran adherencia al soporte a provocado que se desprenda con él láminas de piedra que componen la losa de rodano.

El producto a aplicar consiste en poliacetato de vinilo disuelto en acetona y silicato de etilo, que introducido en grietas y fisuras con peligro de desprendimientos aumenta la resistencia del material a la abrasión, presión por cm² etc y evitar así pérdida de volumen original de la obra durante su manipulación y sobre todo para que resista el peso del mortero.

Tras el endurecimiento del mortero se aplicara un tratamiento hidrorrepelente par la proteccion frente al agua de lluvia, especialmente a la erosión que ésta provoca y a los ciclos de humedad-sequedad que tanto deterioran a los morteros.

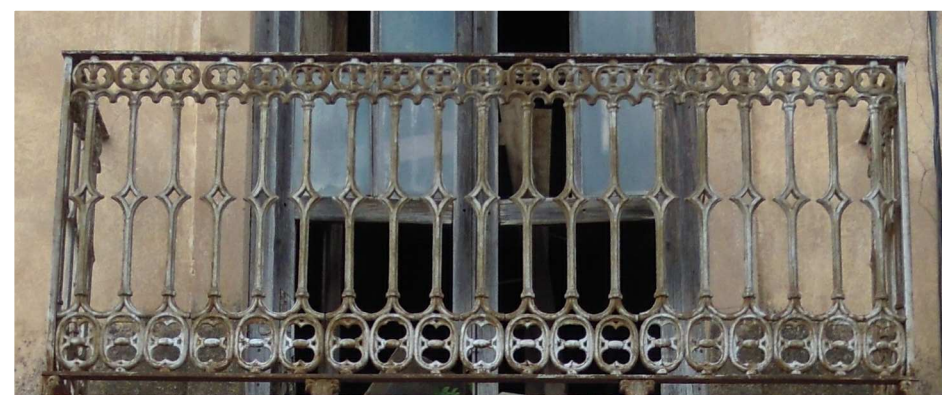
PTG
08

La barandilla de fundición está corroída en toda su superficie. La barandilla ha perdido toda la protección y está muy expuesta a los agentes atmosféricos.

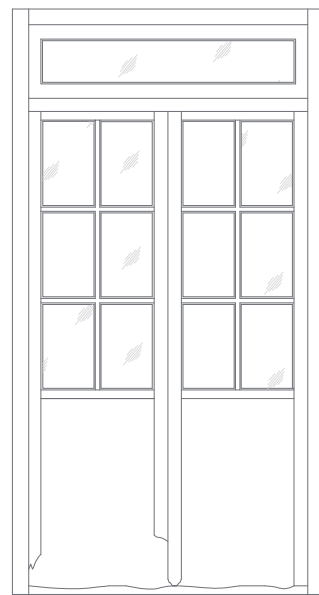
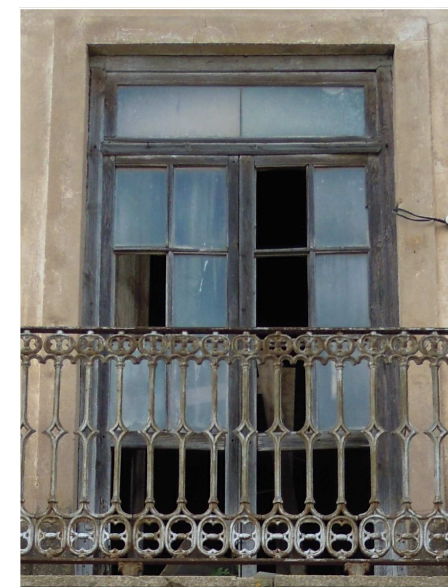
Las carpinterías exteriores se encuentran en mal estado. Especial atención merece el ventanal que permite el acceso al balcón, el cual está especialmente deteriorado en su parte inferior cuya estructura ha desaparecido por la pudrición. Además es generalizada la rotura de vidrios en todas las carpinterías, así como el mal estado superficial de la madera.

La principal causa es la falta de mantenimiento, lo que ha provocado que el agua de lluvia penetre en la madera y se pudra. La exposición directa al sol deteriora el barniz o pintura que la protege y ayuda a que se produzcan fendas agravando aún más el problema.

INT 11. Reconstitución de Carpinterías , INT 12. Inserción de doble acristalamiento

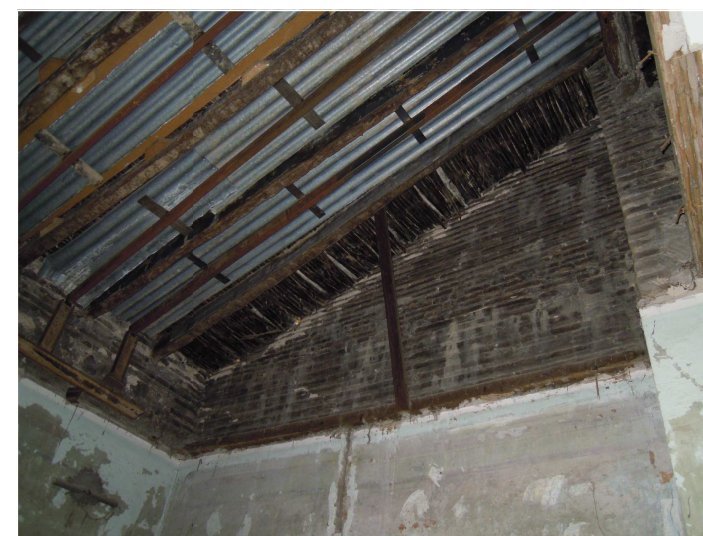
INFILTRACIÓN DE AGUA DE LLUVIA EN CUBIERTA

La filtración de agua de lluvia en cubiertas inclinadas se debe a fallo de la capa de cubrición realizada con tejas. Es posible que con el paso del tiempo las tejas se hayan desplazado de su posición correcta o se hayan partido bien por fallo del material, el cual sufre tensiones por la exposición a las altas temperaturas, o bien por tránsito de personas sobre el tejado si se han realizado labores de mantenimiento. También es muy común la rotura de tejas por haberse recibido éstas con morteros de cemento rígidos que impiden la dilatación correcta de las piezas.
