PLAN DIRECTOR DE INTERVENCIÓN
MOLINO DEL REAL
QUART DE POBLET

PROYECTO FINAL DE GRADO

GRADO EN ARQUITECTURA TÉCNICA
RESTAURACIÓN Y CONSERVACIÓN DEL PATRIMONIO
CONSTRUIDO. CONCEPTO, TÉCNICAS Y PROCESO.
TALLER 20

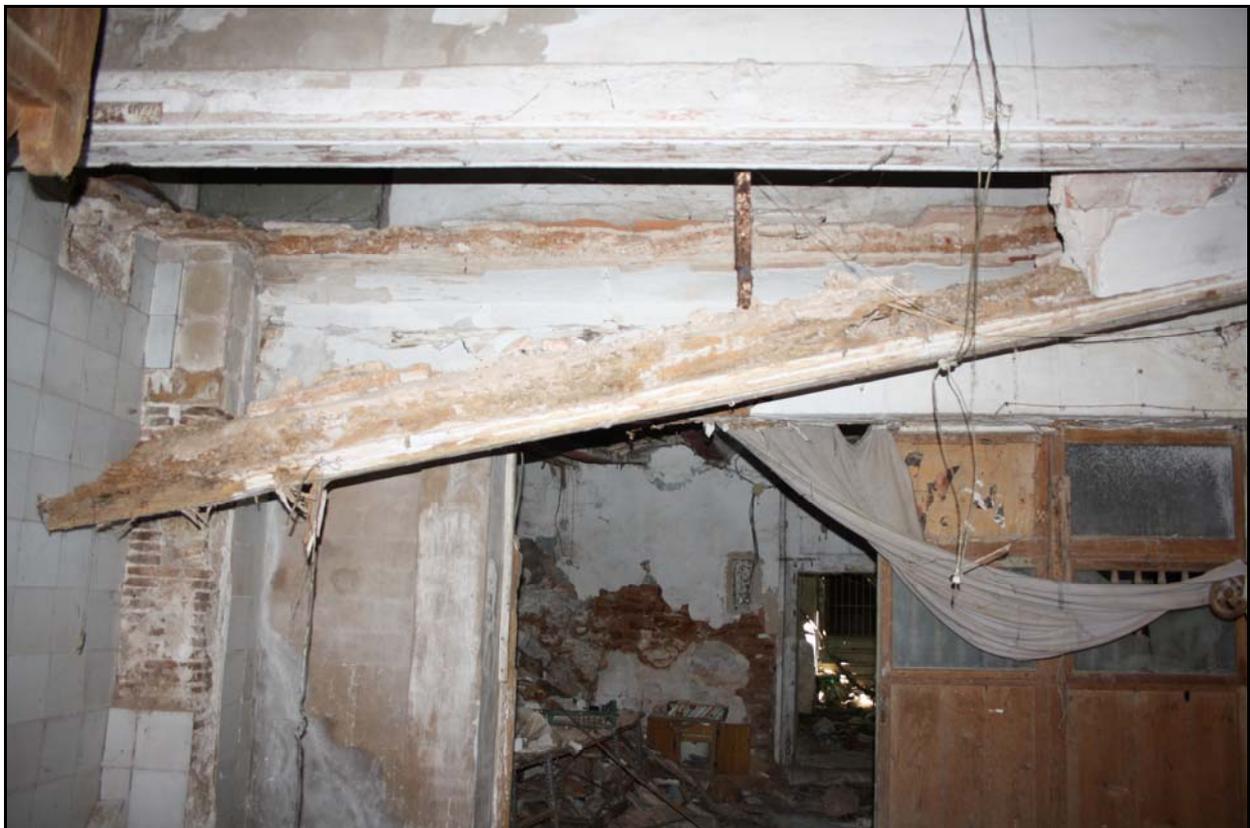
Desprendimiento de cabeza de viga de madera.

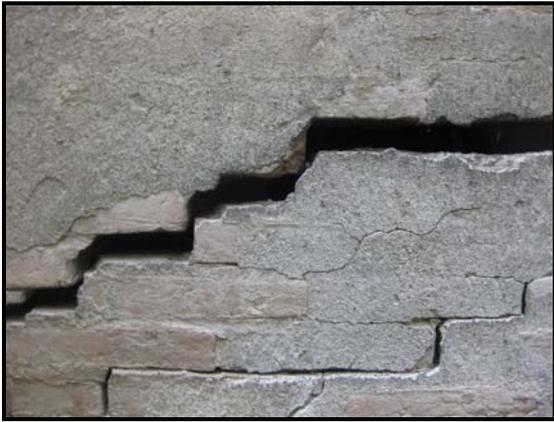
Detalle Grieta activa e= 4 cm

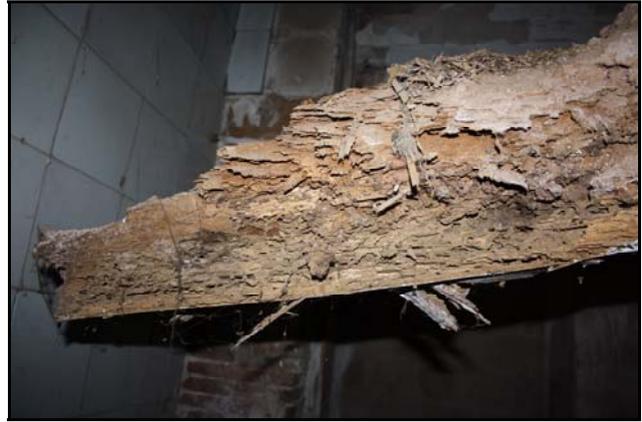
Detalle pudrición en la cabeza de la viga.

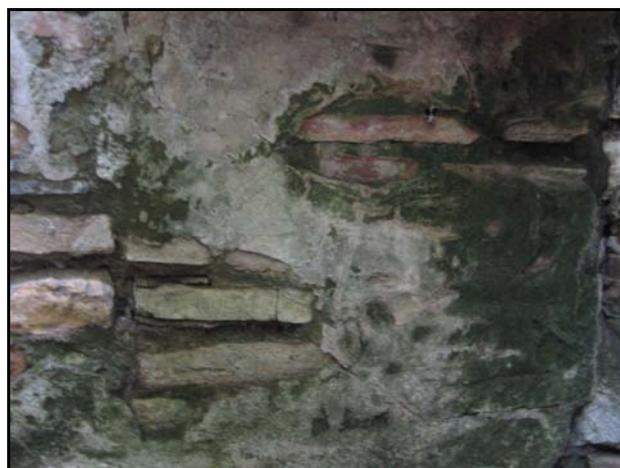
Desarrollo vegetal, con un nivel destructivo, originaria en la zona de juntas del muro. Al enraizar las plantas se produce la disgregación del material, destrucción y formación de grietas donde penetra el agua y mejora la proliferación.

Moho en juntas de mortero de cemento fachada edificio Zona de Trabajo, orientación Este.

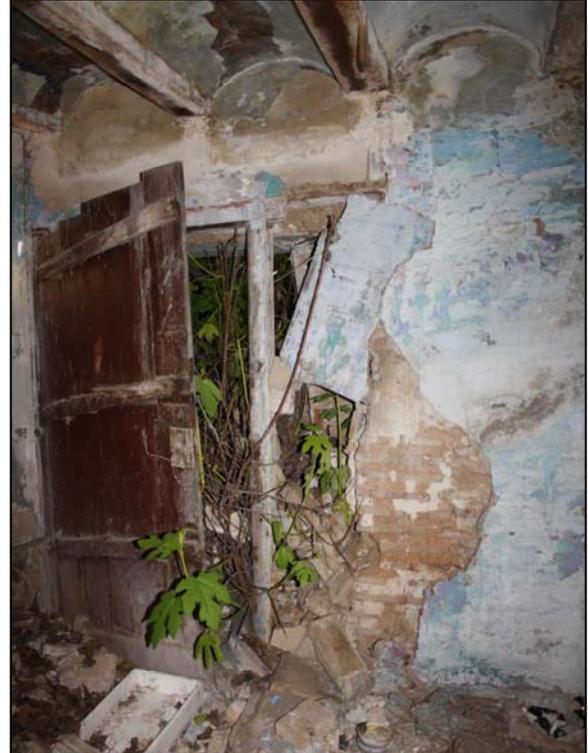
*Rotura por empotramiento de la raíz en la ventana
edificio Zona de Trabajo.*

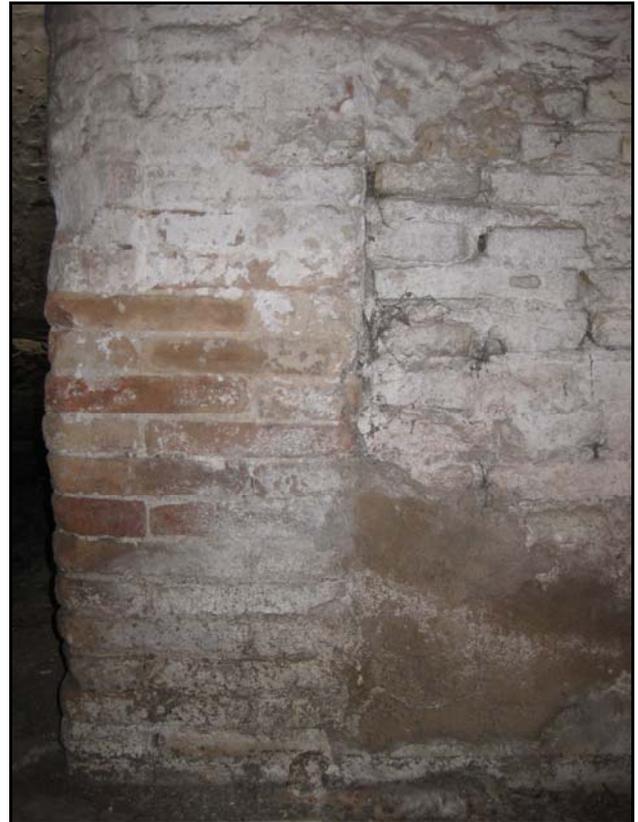
Cristalización de sales, cal, cloruros, nitratos, etc. contenidos en el material que mediante la humectación precipita apareciendo manchas, tiznando y coloreando la superficie formando una característica veladura blanquecina. La cristalización puede provocar a la larga, la rotura del material, y la erosión en la superficie del material. Suele tener una causa directa previa, como es la Humedad. Si cristaliza en el interior se llama criptoflorescencia.

Eflorescencia de Cal en muro de ladrillo cerramiento Oeste edificio Zona de Trabajo.

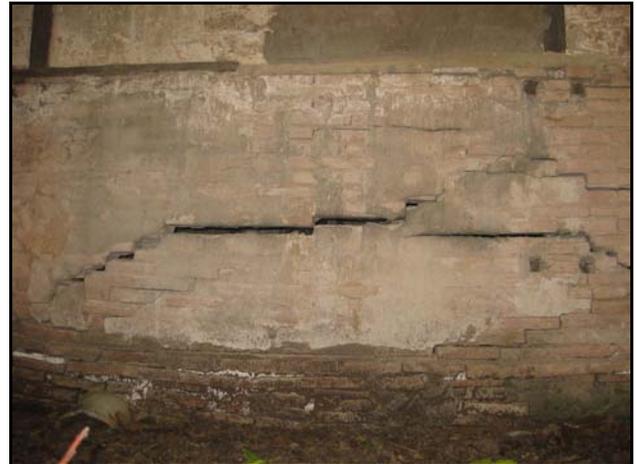
Grieta en el Cerramiento Oeste Edificio Silo.

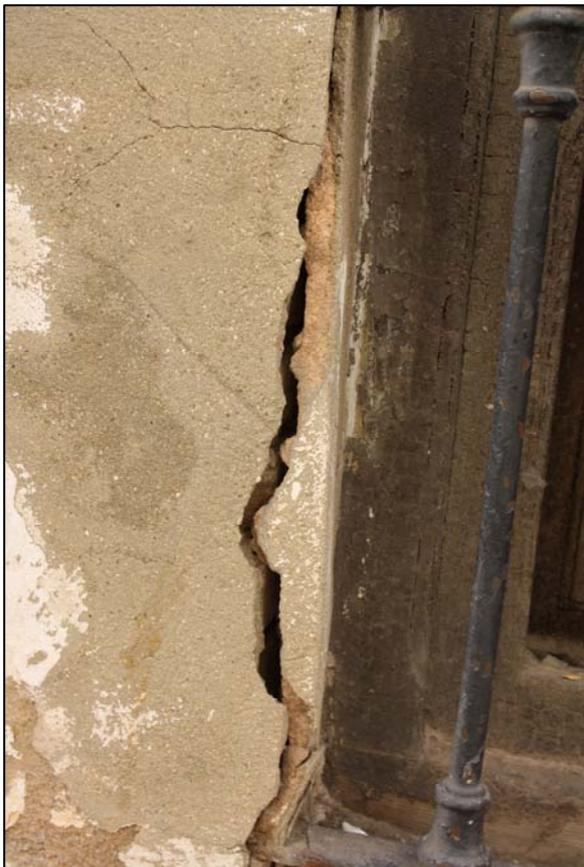
En las jambas y dinteles de los marcos de las ventanas en la Fachada principal vivienda.

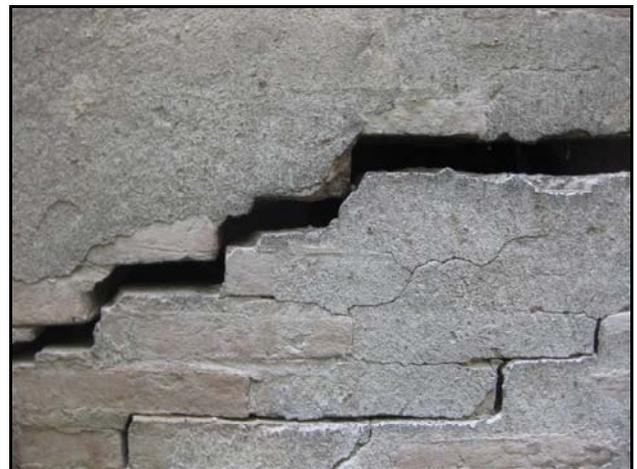
Detalle Grieta activa e= 4 cm.

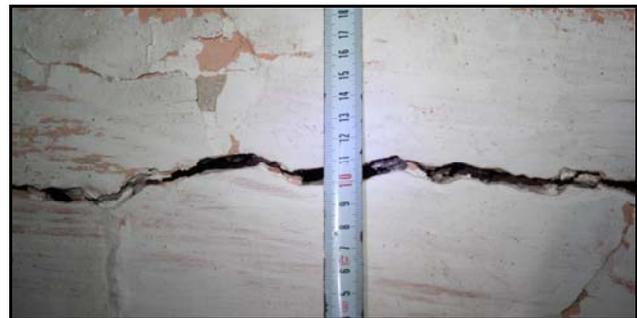
Grieta en la fachada del edificio Zona de Trabajo orientación Este.

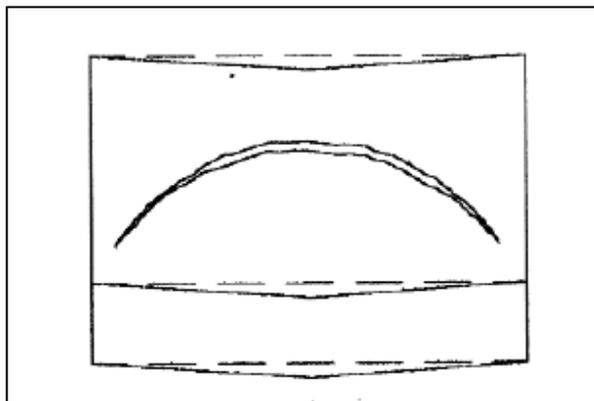
Movimiento del cerramiento provocado por un asentamiento continuo de la cimentación provocando el vuelco, originando la grieta horizontal.

Detalle asentamiento continuo horizontal.

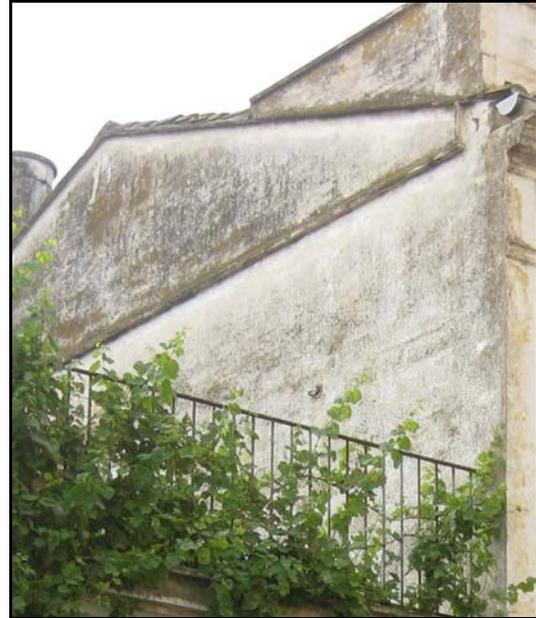
Fachada Norte edificio Vivienda Residencial.

Capa o película delgada que se forma en la superficie de la piedra por ensuciamiento superficial. Se trata de una modificación superficial del material que no implica necesariamente procesos de degradación o deterioro. Es necesario para que se dé un aporte de humedad.

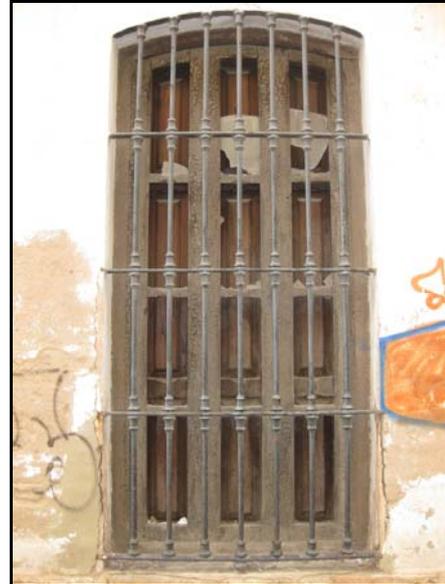
La oxidación es la transformación en óxido de la superficie del metal en contacto con el oxígeno, y la corrosión es la pérdida de material como consecuencia de la aparición de una pila electroquímica, en presencia de un electrolito.

En elemento de cerrajería metálica exterior en ventana Fachada principal del edificio vivienda.

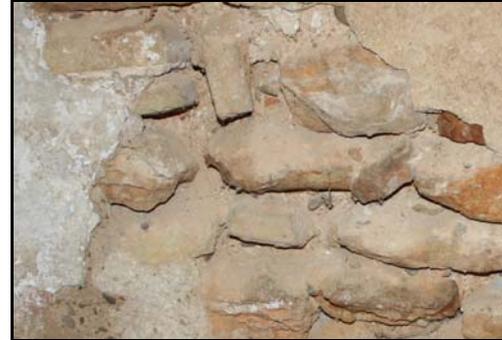
Pérdida del material, rotura y arenización de la pieza resistente y del elemento de unión. Viene provocado por distintas causas, siendo el efecto definitivo la rotura de la pieza. Todos ellos restan la sección resistente del muro y puede afectar a su estabilidad.

Erosión del material muro medianero matadero.

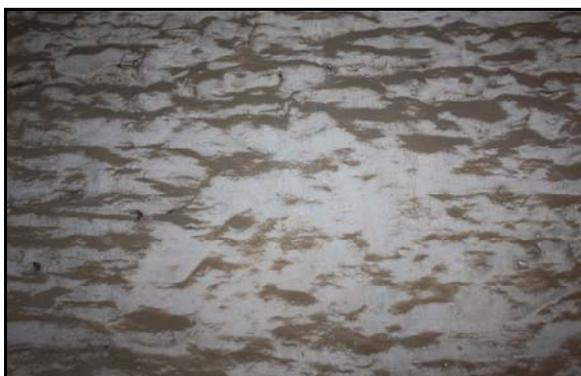
Aporte de Humedad producida por ascensión del agua a través de la fábrica en contacto con el terreno. Interviene la porosidad del material. Las humedades suelen manifestarse en forma de manchas o zonas oscuras y son el origen de muchas otras lesiones como desconchados, desprendimientos, pudrición, descenso de la resistencia estructural, eflorescencias etc.

*Humedad por capilaridad en fachada
Este edificio Zona de Trabajo.*

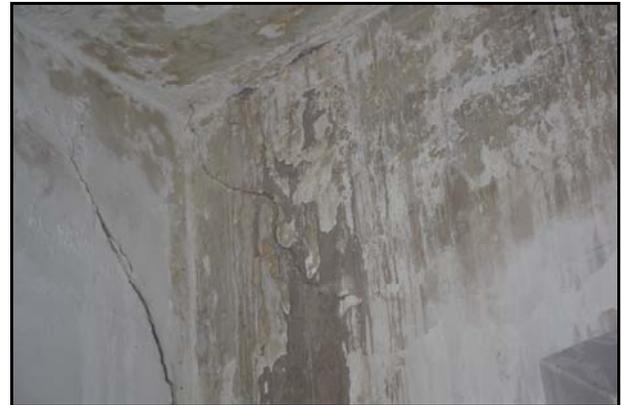
*Humedad por penetración en esquina superior
Primera Planta edificio Vivienda Residencial.*
