ROPOSTA D'INTERVENCIÓ EN POBLATS MARITIMS

VIVENDA "JOSEP BENLLIURE Nº 117"

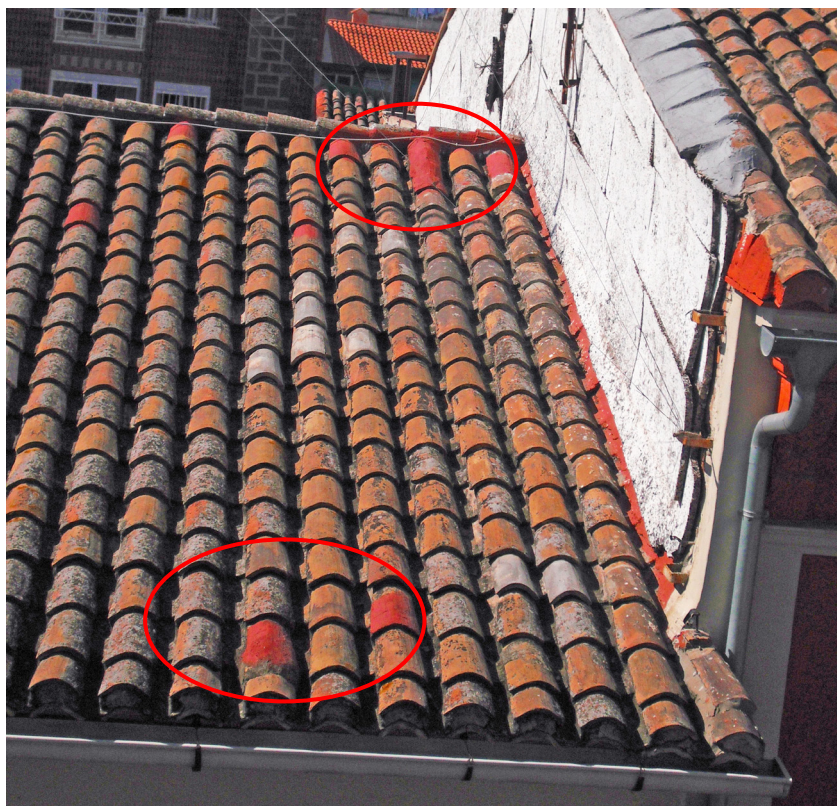
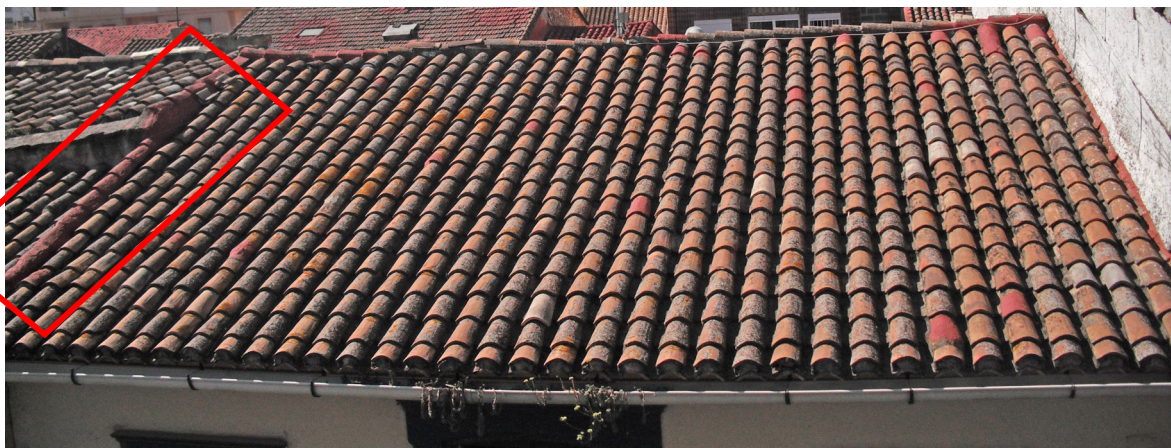
A la zona de la coberta es pot veure com gran quantitat de les teules àrabs estan trencades, i que a moltes altres els han aplicat un impermeabilitzant per tractar d'alleujar les filtracions de pluvials per coberta. Aquestes ruptures es concentren a la cornisa, en els límits laterals del ràfec que dona a la façana principal i en la zona corresponent a planta al dormitori. (Lesió T.cb)

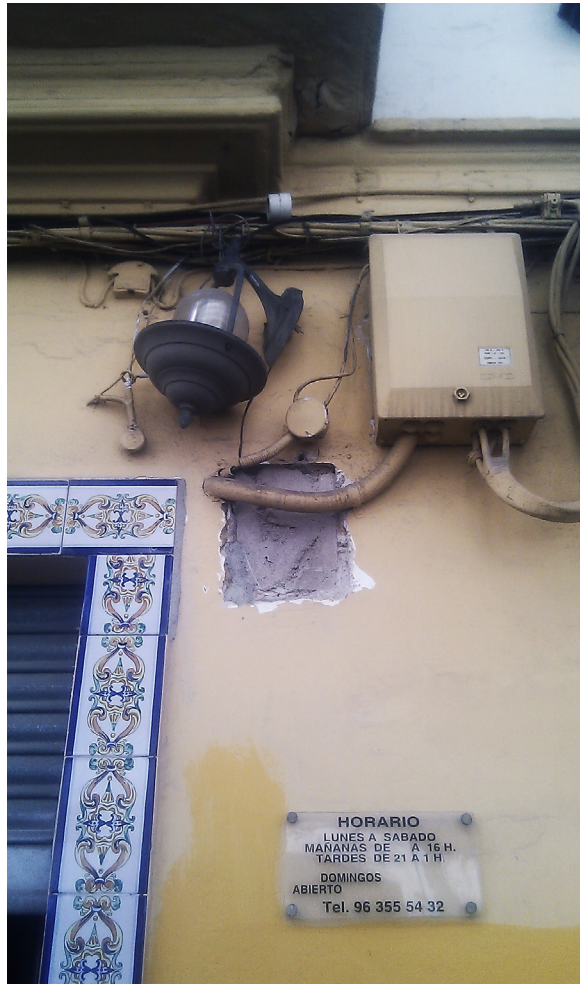
A la zona de façana es pot veure, prop de la porta central, un picat del morter de calç d'uns 20x10 cm. (Lesió T.f.2.)

La causa més probable és la retirada d'algun element tal com aparells elèctrics o de telecomunicacions que hi havia incrustat en el parament per a algun tipus de subministrament de l'habitatge. Al retirar-ho quedà empremta amb aquest trencament que mai es va reparar.

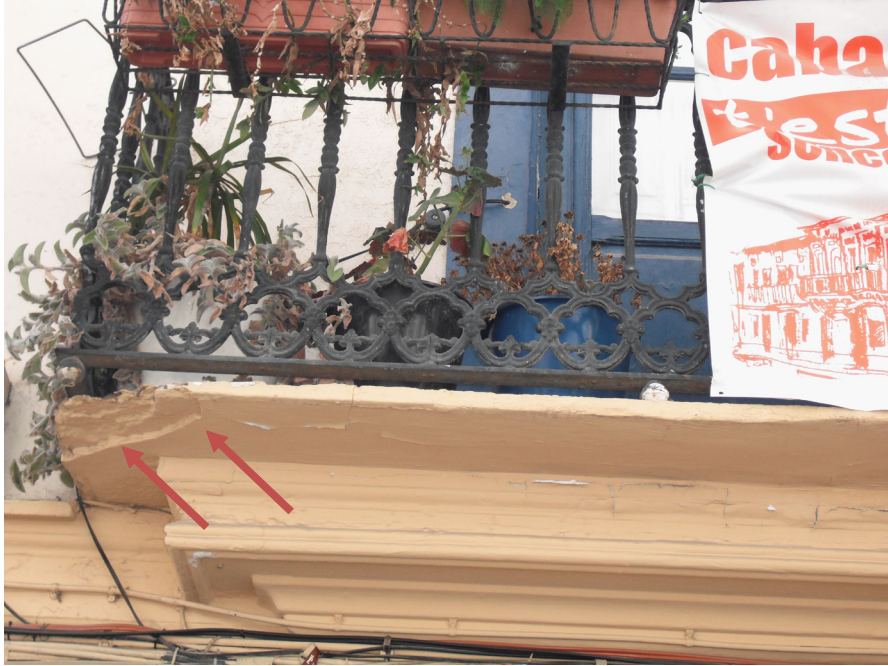
A la zona de façana es pot veure, a la part frontal esquerra del cant de la volada central, una pèrdua de secció. (Lesió T.f.1)

Donat el poc gruix de la llosa del voladís, el suport de la balconera ha exercit aquest esforç puntual sobre la cantonada que ha creat un moment, que el poc gruix d'aquesta no ha pogut absorbir, açò afegit al deteriorament del material, ha acabat per trencar.

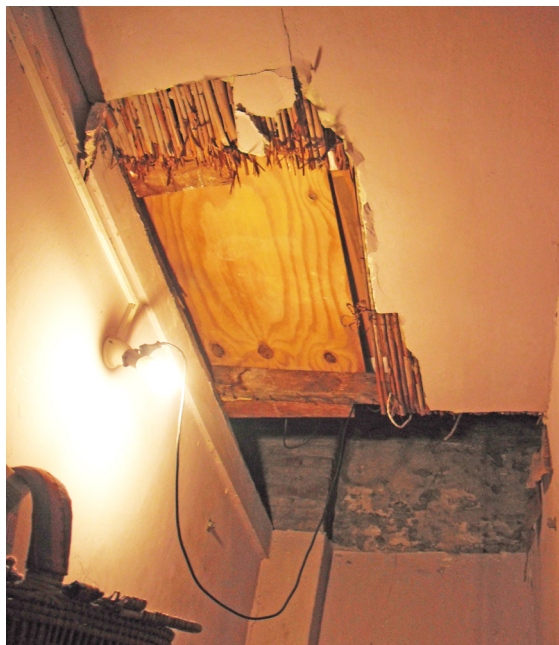
En el fals sostre d'escaiola en l'estada del traster hi ha un trencament de grans dimensions (uns 4 m²) deixant pas cap a la zona de sota coberta. (Lesió T.t.1)

El trencament es va fer amb la intenció d'accedir a la zona sota coberta, de fet fins i tot té les marques de les directrius del tall per fer la cata.

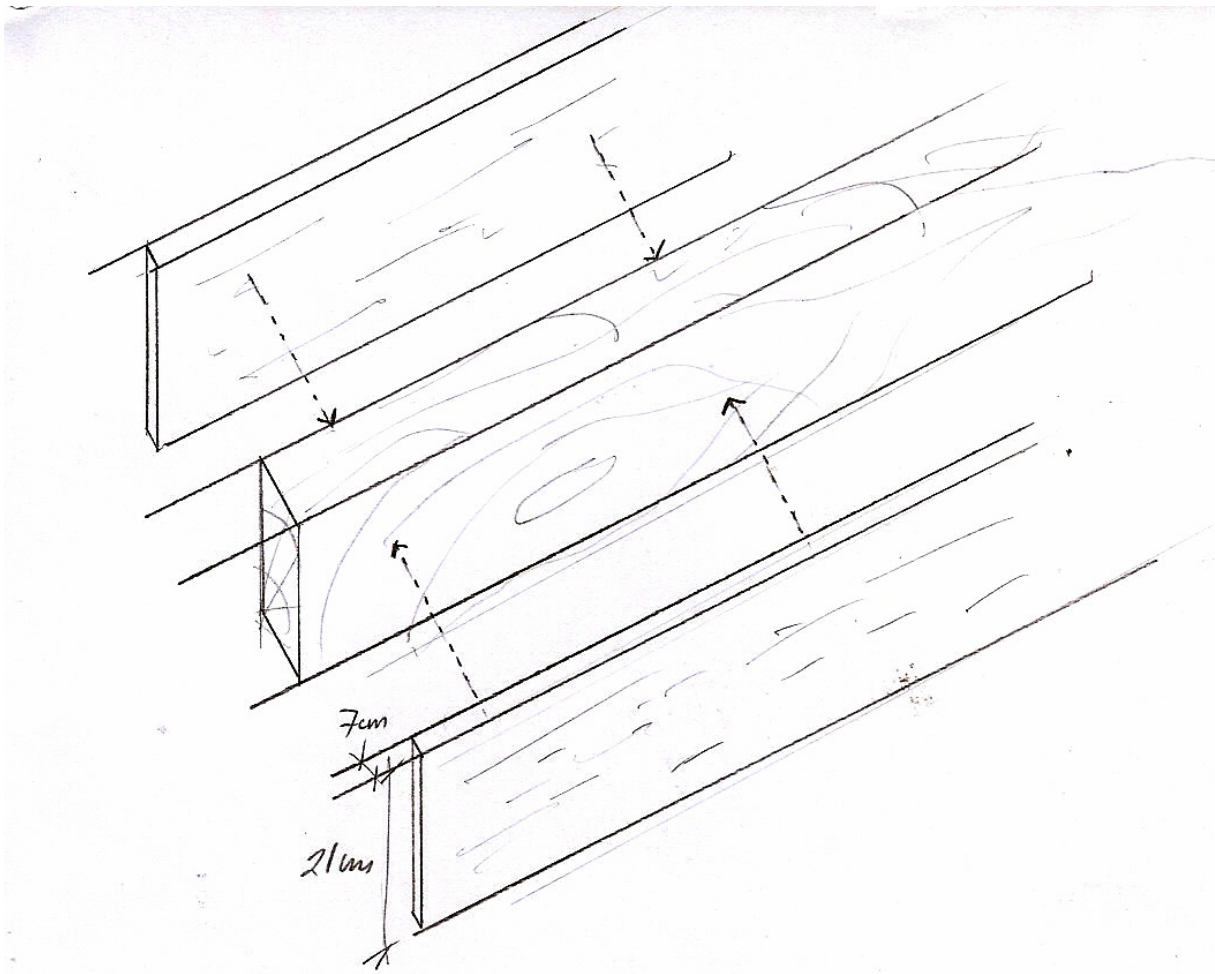
DESCRIPCIÓ DE LA LESIÓ 2.2

A la zona sota coberta, podem veure les biguetes que conformen l'últim forjat horitzontal. Aquest forjat constituït per biguetes de fusta està greument danyat, ja que aquestes biguetes fletxen com podem veure a les fotos.

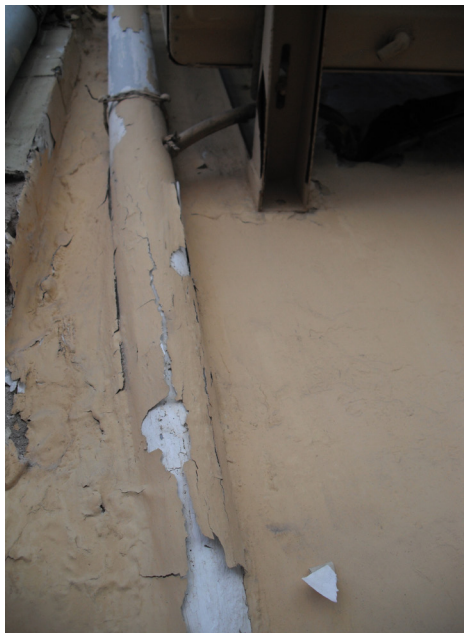
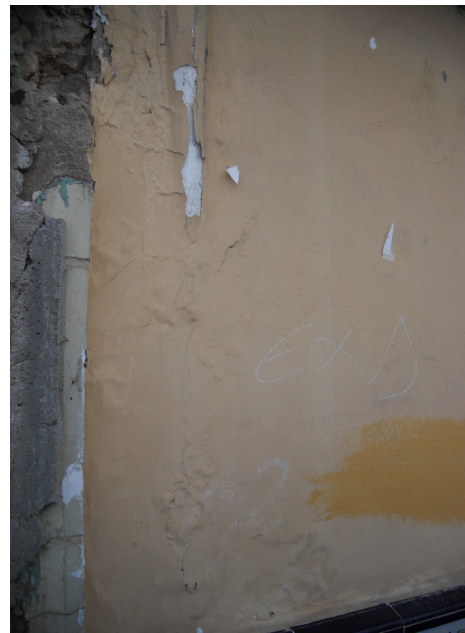
A la façana hi ha humitats i bombaments properes a la baixant del canaló, el qual està enterrat al mur de façana. (Lesió H.f.1)

És possible que la humitat provingui del terreny, el Cabanyal té moltes sèquies soterrades i el terreny és molt humit per la seva proximitat al mar.

La causa més probable és que el canaló tingui perdudes per alguna fuga o trencament, i que l'interior del mur tingui humitat que aflora en façana. A més la baixant està perforada a l'altura de l'aire condicionat per desaiugar, per on també poden haver pèrdues d'aigua.

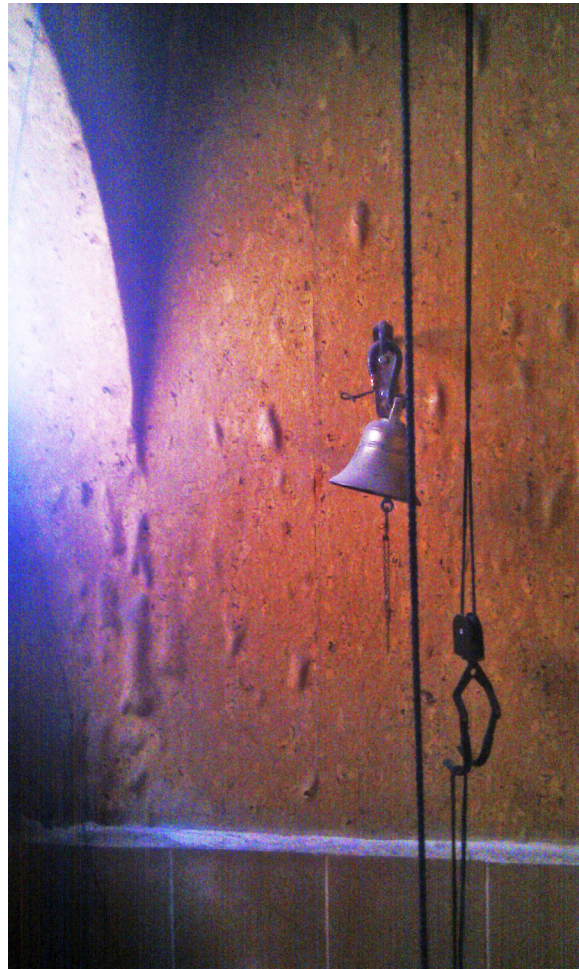
Hi ha humitats a la part esquerra de l'entrada, el que produeix un bombament al revestit de suro que té la paret. (Lesió H.p.1)

És possible que la humitat provingui del terreny, el Cabanyal té moltes sèquies soterrades i el terreny és molt humit per la seva proximitat al mar.

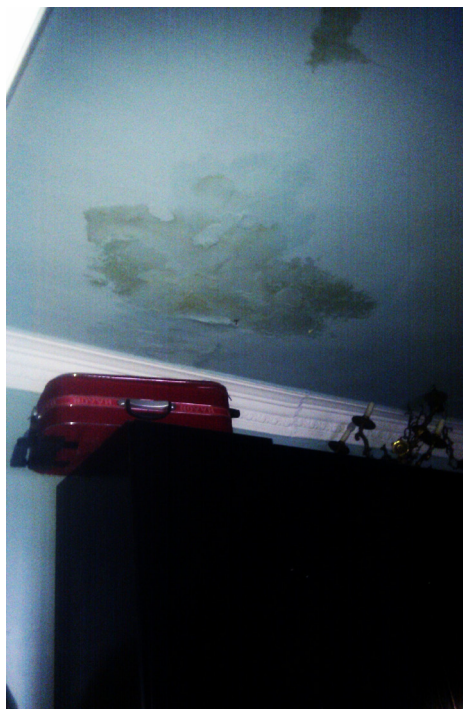
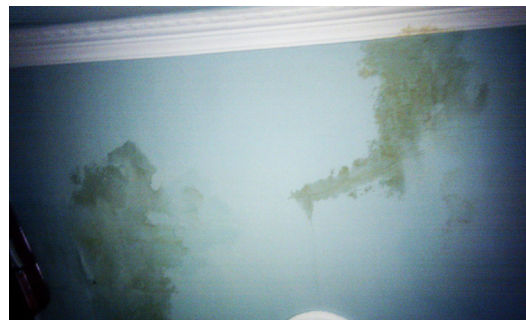
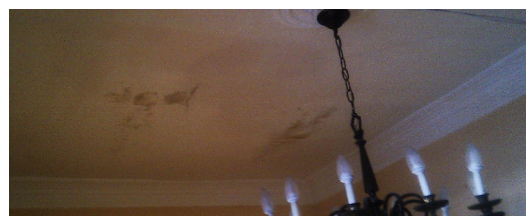
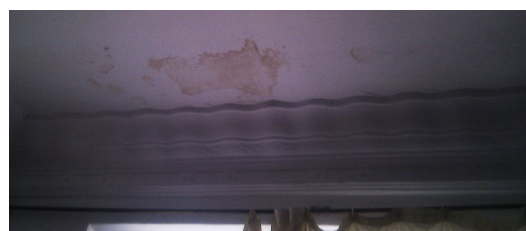
Hi ha humitats en fals sostre d'escaiola de la gran majoria de les estances de la casa. No obstant, la majoria es concentren al bany. (Lesions H.d.1, H.b.1 i H.b.2)

És molt possible que les humitats vinguen d'una falta d'estanquitat de la coberta, ja que les teules estan molt deteriorades i l'aigua cau directament sobre l'últim forjat.

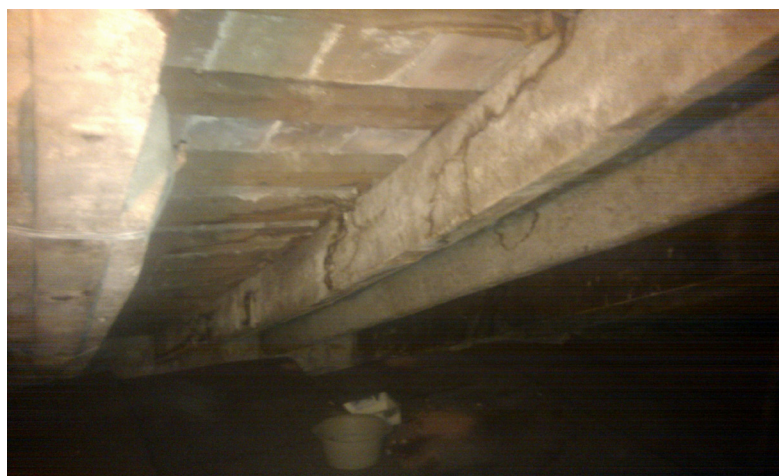
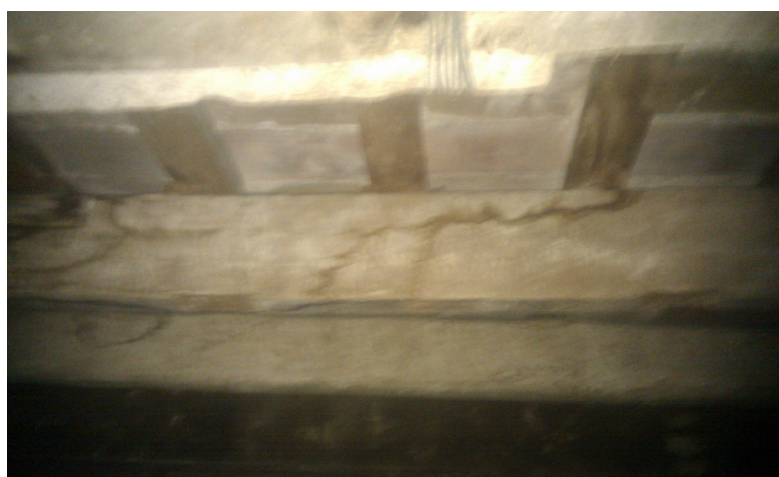
Hi ha humitats en la majoria dels parells de l'estructura llenyosa que sustenta la coberta inclinada. Aquestes humitats es fan més intenses i importants a la zona que cobreix el dormitori, produint fins i tot fletxes importants del sostre. (Lesions H.cb.1-10)

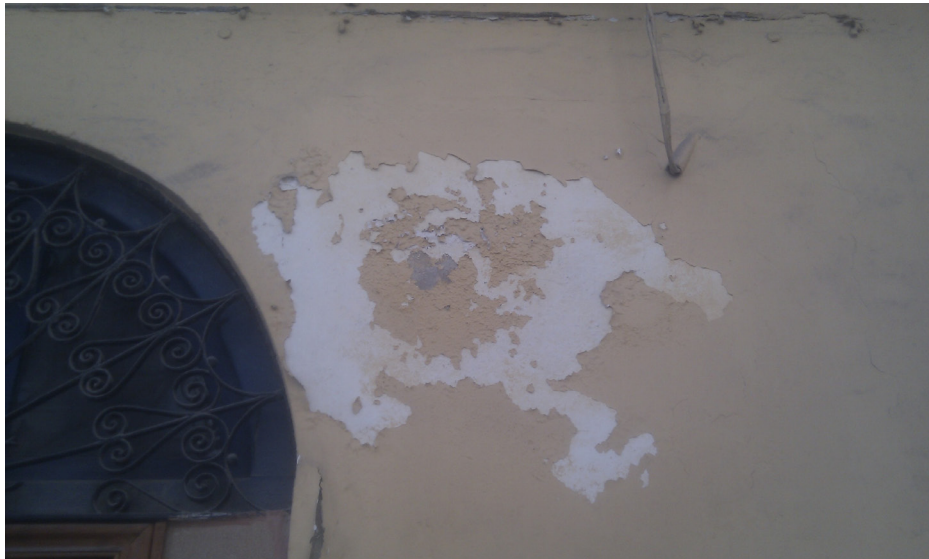
A la façana hi ha desconchaments prop de la porta d'entrada de l'habitatge. (Lesió D.f.1)

També és probable que el deteriorament de la pintura fora per humitats, però, donada l'altura del escrostonat és poc probable.

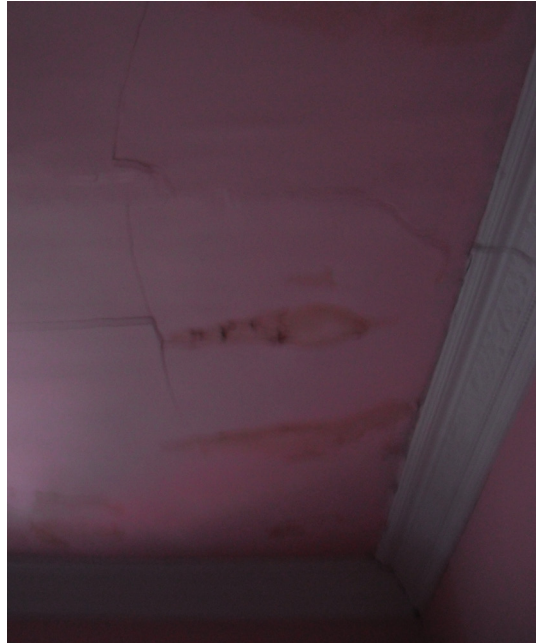
En el fals sostre d'escaiola del dormitori. (Lesió D.d.1)

Demolir la coberta i reconstruir (Veure procediment a la fitxa 1.1). Quan les causes de les humitats que produeixen els desconchats estiguin solucionades, repararem en la mesura del possible o demolerim i substituïrem l'escaiola danyada.

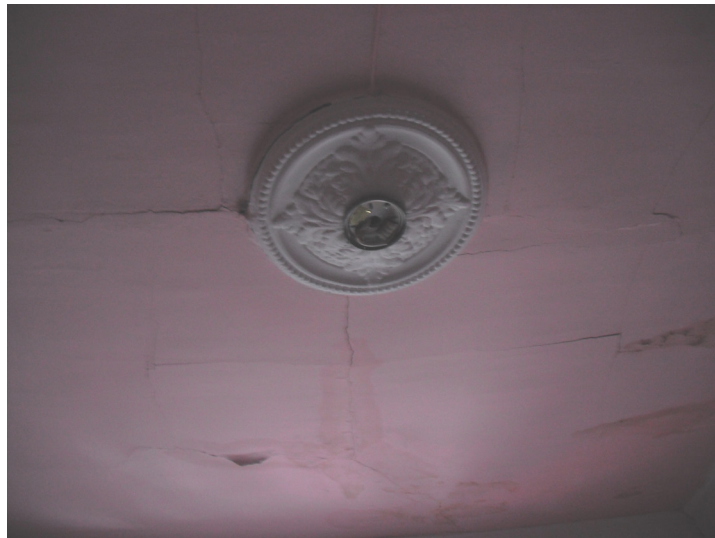
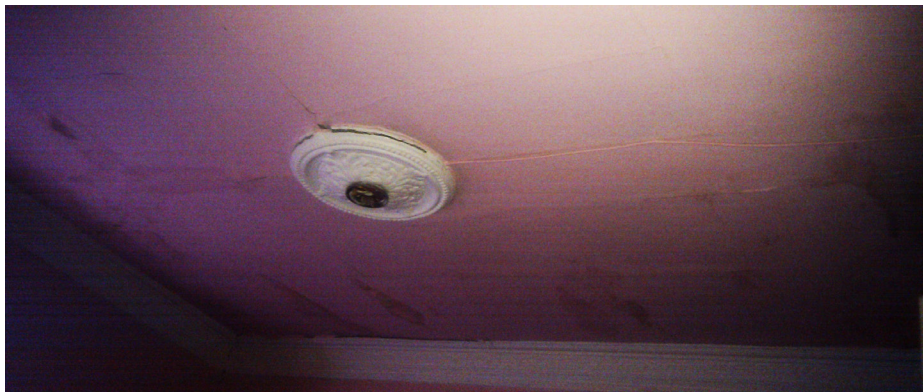
Al fals sostre del dormitori trobem unes esquerdes radials amb centre la rosassa central d'escaiola. (Lesions: E.d.1, E.d.2, E.d.3 i E.d.4)

Les causes d'aquestes esquerdes són causades pel fletxat de les biguetes de fusta en què es sustenta tot el cel ras d'escaiola de l'habitatge. Aquestes biguetes, a causa de la humitat permanent i la seva falta de manteniment han fletxat, creant una sèrie de traccions en el seu extradós, és a dir, a l'escaiola, el que provoca esforços en sentit longitudinal i transeversal a la direcció del forjat, creant aquestes esquerdes radials.

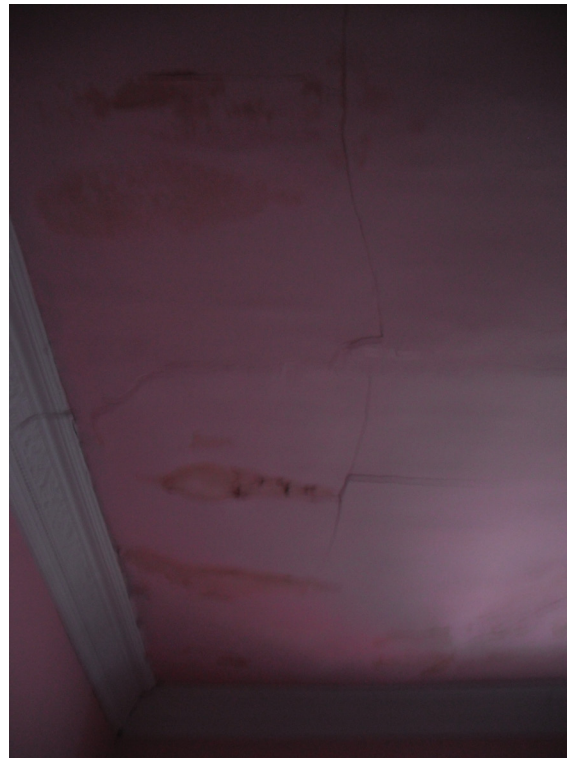
En el fals sostre d'escaiola del dormitori hi ha una fissura a la cantonada sud-est, la cantonada que dona a façana. (Lesió F.d.1)

Les possibles causes d'aquesta fissura poden ser a causa dels esforços a què es veu sotmesa la motllura pel fletxat del forjat.

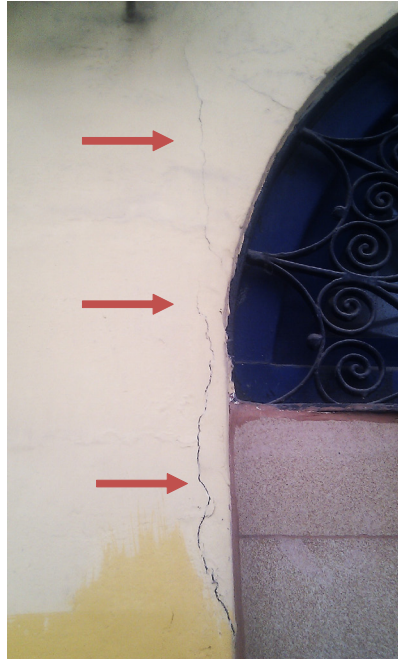
A la façana, a l'alçada de l'arc de la porta d'entrada, podem veure una fissura en forma diagonal d'uns 20cm. i d'1 mm de gruix en direcció als ancoratges del balcó. (Lesió F.f.2)

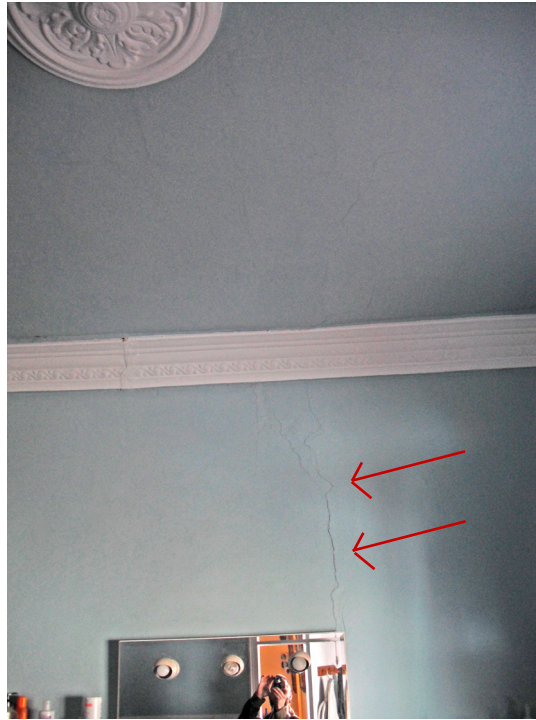
En el parament del mur mitger de la cambra de bany podem trobar una fissura diagonal, d'uns 30 cm però de gruix i profunditat insignificants. (Lesió F.b.1)

Una de les possibles causes és un possible assentament diferencial de la fonamentació correguda del mur, això crea unes tensions superficials del arrebossat del mur que propicia l'aparició de fissures.

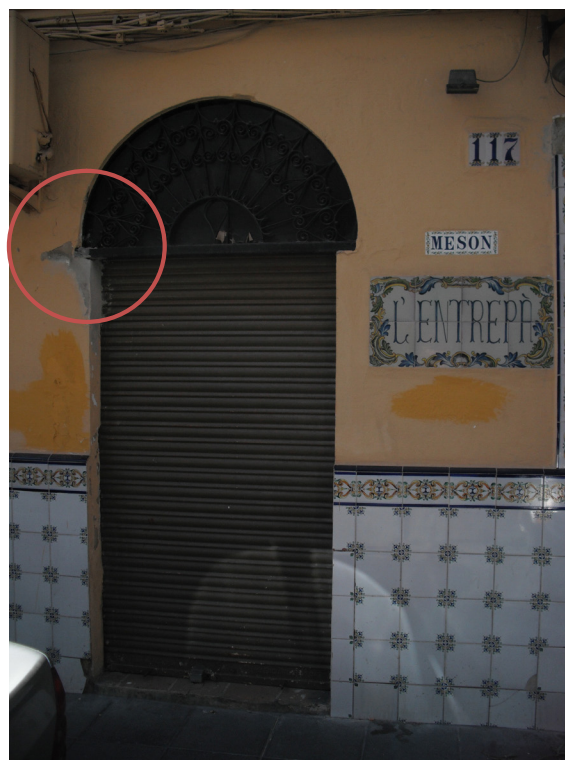
A la façana, en el brancal esquerre de la porta lateral esquerra, sota l'arc d'ornament de serralleria podem observar una petita cantonada retacada amb morter. (Lesió A.f.1)

També és probable que en executar la reixa metàl·lica retiressin part de la sustentació de l'arc, això els obligaria a improvisar una llinda i empotrar-la en els brancals que després per causes desconegudes no van pintar.

Picat i sanejat de la zona per possible deteriorament del material en estar a la intempèrie i posterior capa de pintura respectant si és possible, la carta de colors del Cabanyal.

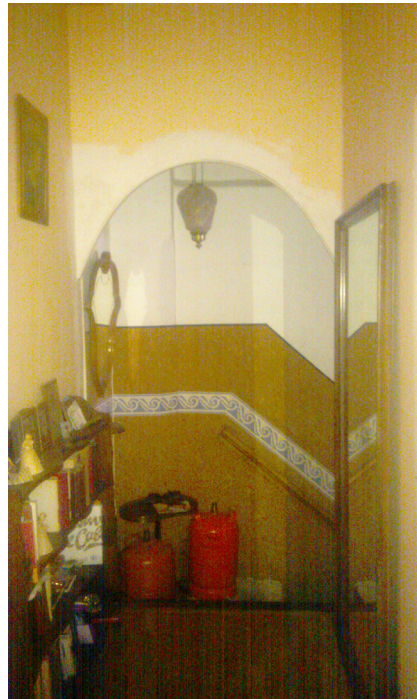
En el pas de l'escala al passadís hi ha un arc. (Lesió A.p.1)

Aquest arc no existia a priori, l'actual propietari el va construir, però no ho va pintar per raons desconegudes.

Picat i sanejat de la zona per possible deteriorament del material i posterior capa de pintura.

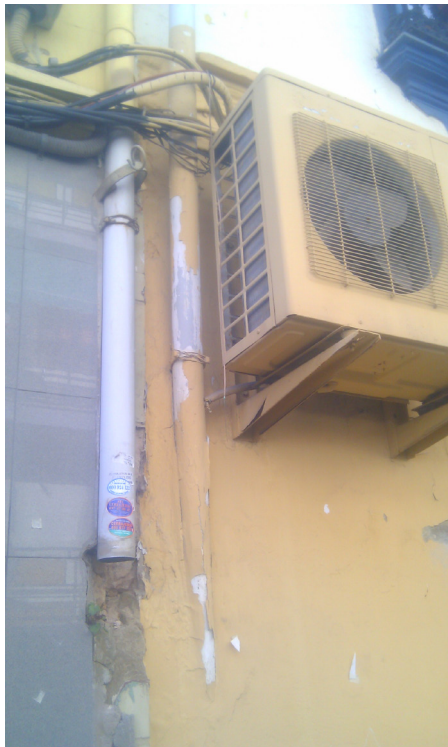
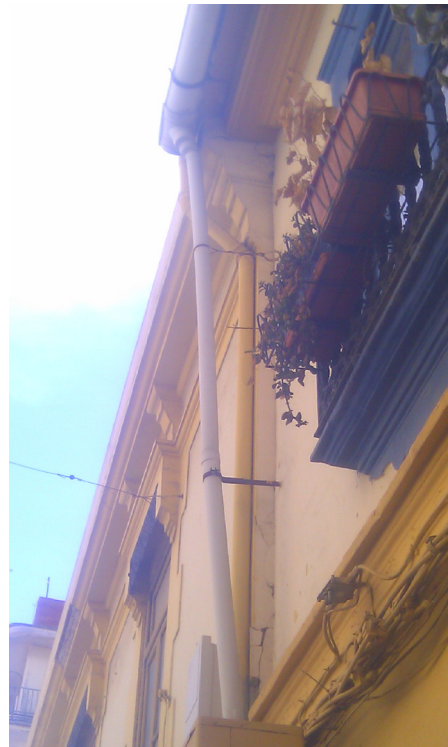
A la façana, tenim un canaló i baixant, clarament instal·lats a posteriori i deficientment, la baixant a més de no anar enganxada a la línia de façana vola gairebé 0,5 metres des de la cornisa i a l'alçada del sòcol s'embeu al mur. (Lesió O.f.2)

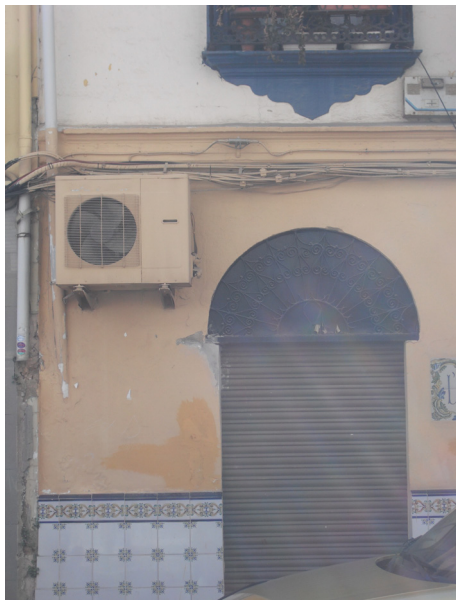
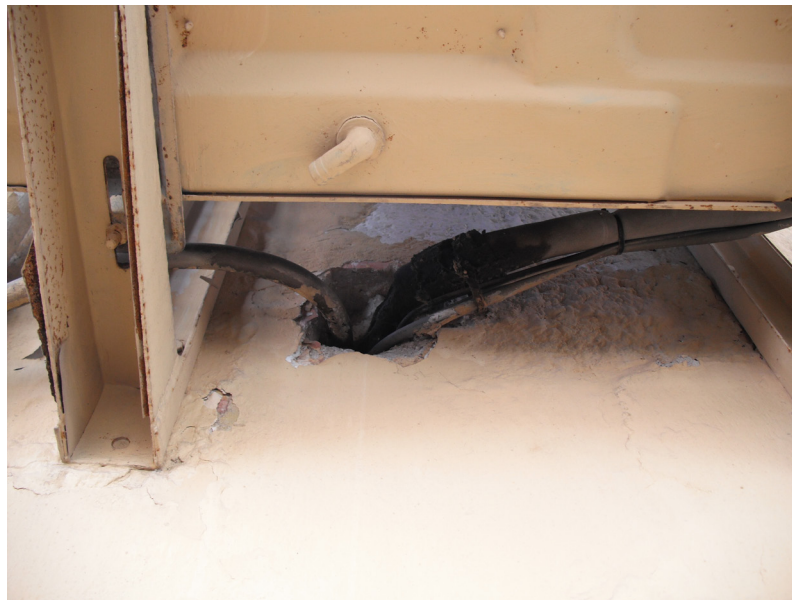
A prop del canaló de façana, a la part esquerra, podem trobar un aparell d'aire condicionat (Lesió O.f.1)

Aquest aparell d'aire condicionat va ser instal·lat per proporcionar aire fred en èpoques estivals al restaurant de la planta baixa. Per a la seva instal·lació es va procedir a ancorar uns perfils metàl·lics en forma de L que han deteriorat molt el parament per oxidació i a perforar el mur directament per al pas de tubs i cables del mateix aparell sense cap tipus d'inconvenient.

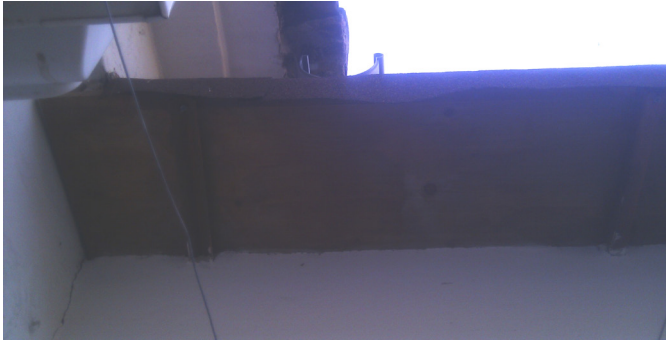
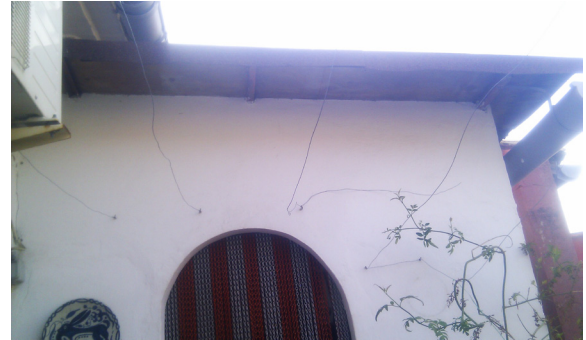
A la façana posterior, fent funció de coberta trobem aquesta làmina asfàltica autoprotegida sobre uns taulons de fusta que recolzen en uns perfils metàl·lics molt febles. (Lesió E.cb.1)

És probable que l'antiga coberta estigués tan deteriorada que fes falta una altra improvisada. L'estructura està feta pel propietari de forma provisional.

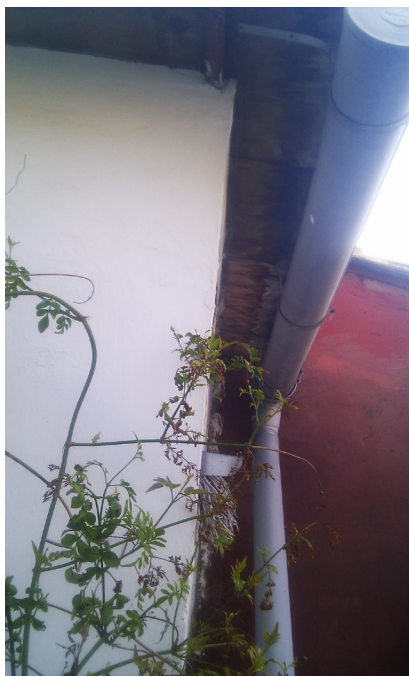
A la façana posterior, a la caseta del magatzem, veiem un canaló de característiques similars al ja vist a la façana principal. (Lesió E.fp.3)

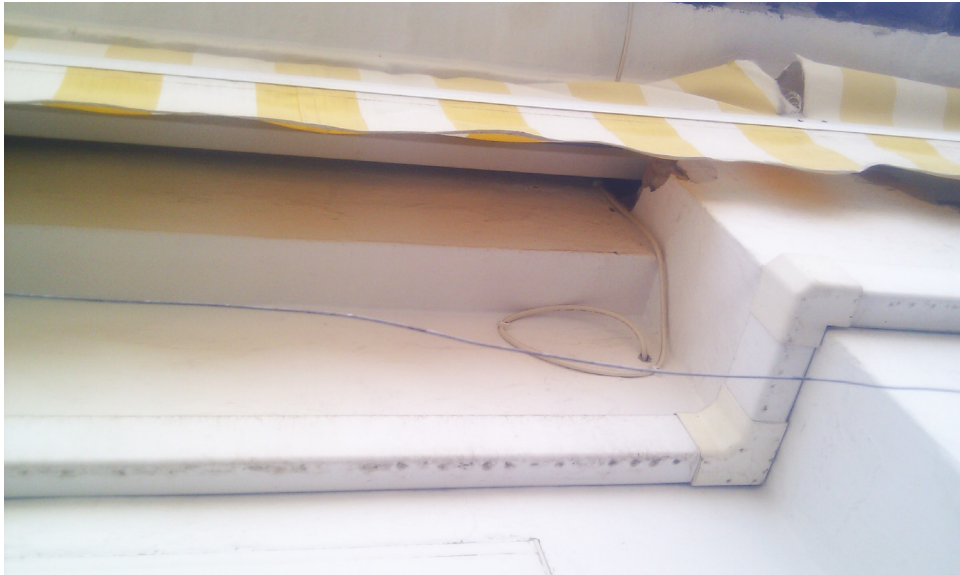
A la façana posterior, en el parament que dóna al saló, veiem un tendal clarament impropri en el projecte inicial. (Lesió E.fp.2)

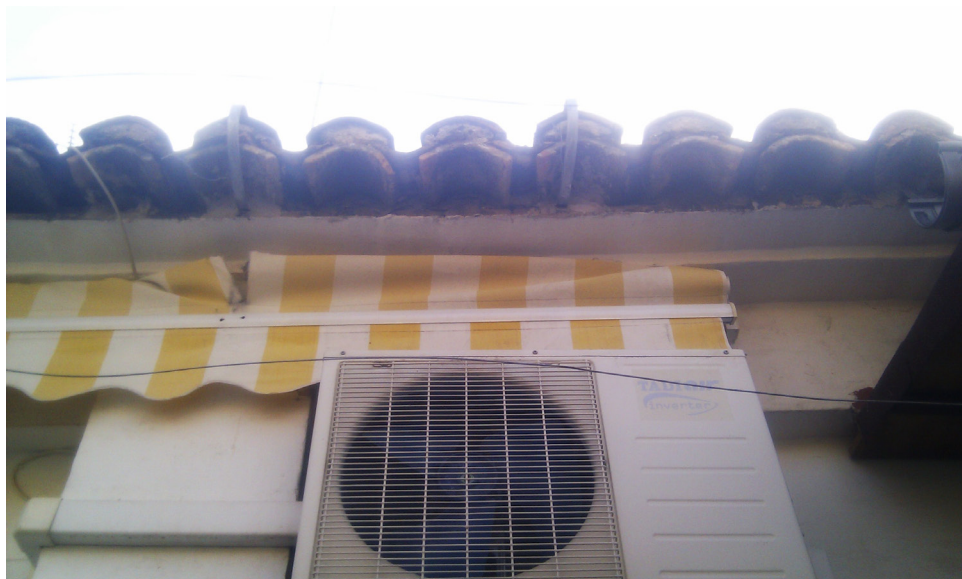
A la façana posterior, en el parament que dóna al saló, veiem un aparell de aire condicionat de les mateixes característiques que el de la façana principal. Està instal·lat també mitjançant ancoratges metàl·lics. (Lesió E.fp.5)

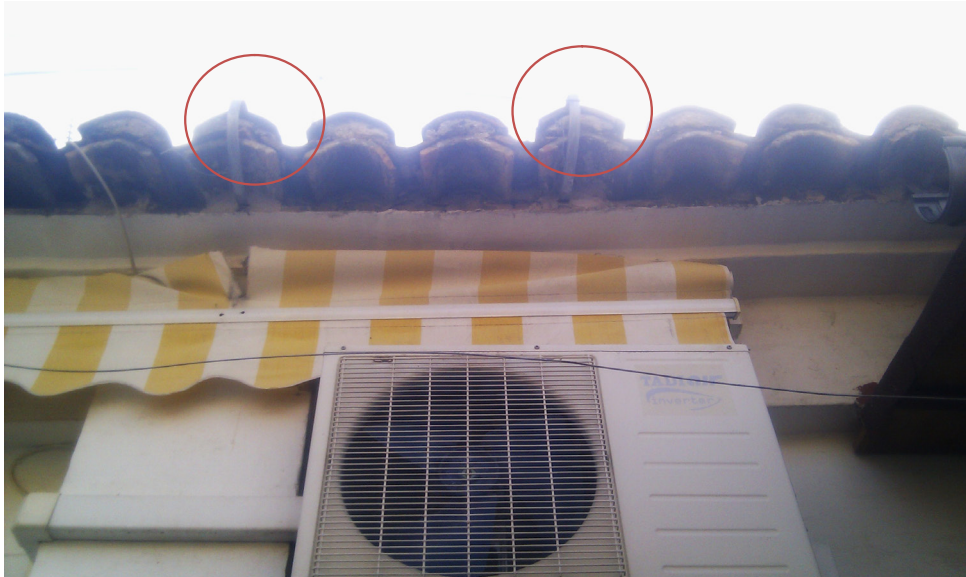
A la façana posterior, a la zona del vol del ràfec podem veure una mena de platines planes doblegades cap enrere. (Lesió E.fp.2)

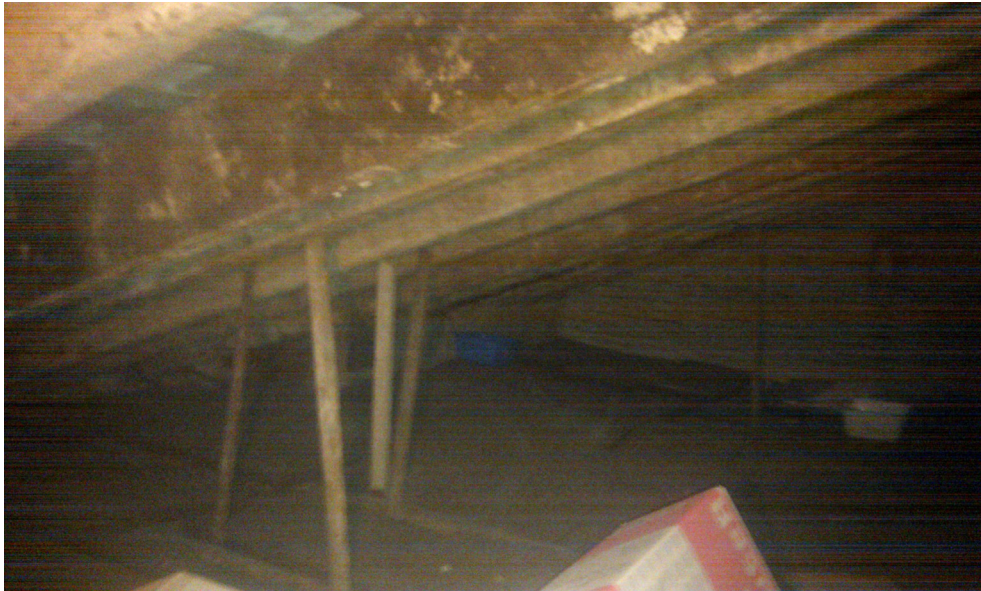
A la sota coberta, a manera de apuntalaments per als parells amb excessiu fletxat, trobem una sèrie de fustes apuntalant des de les biguetes als parells. (Lesió E.cb.3)

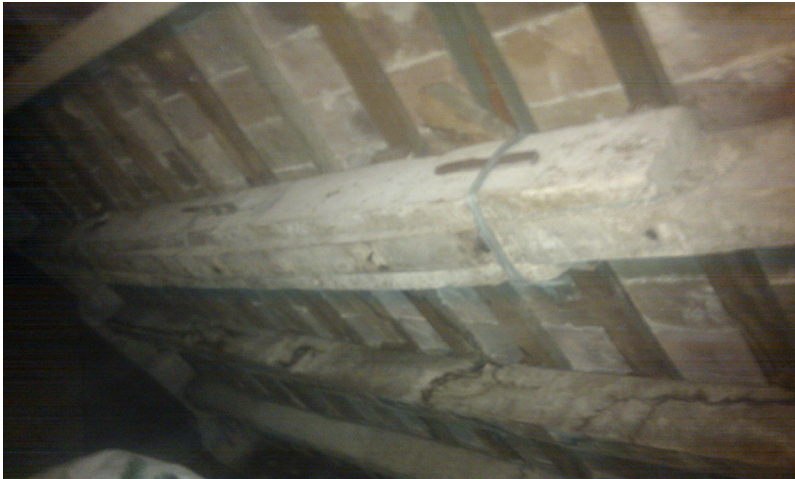
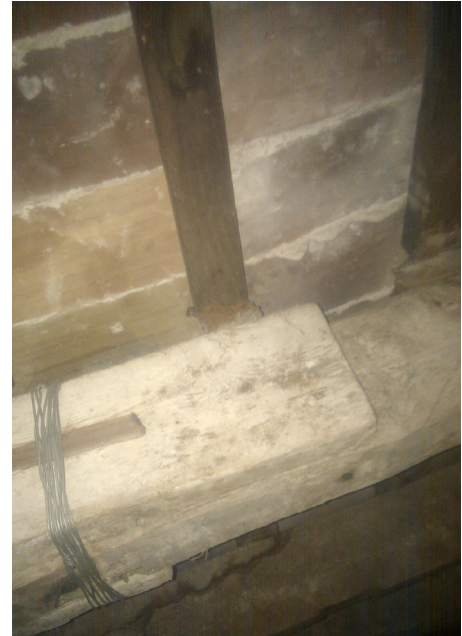
A la sota coberta, a manera de reforços per als parells, observem dues taules laterals subjectades amb filferro. (Lesió E.cb.2)

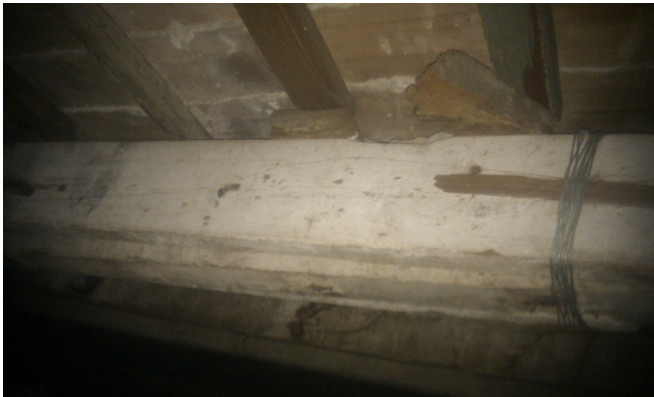
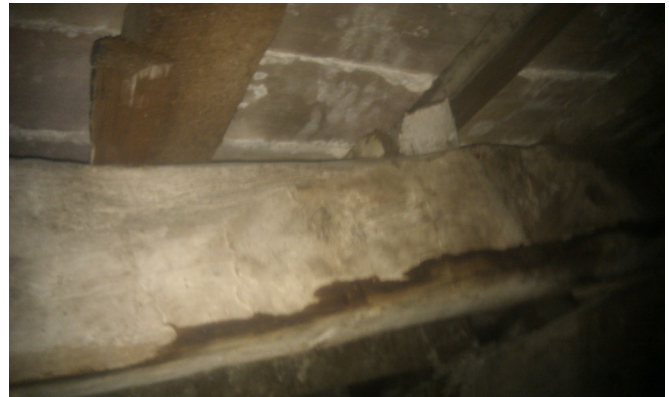
A la sota coberta, podem veure sota cada parell fletxat un tac de fusta fent funció de falques cobrint la separació que crea la fletxa a la zona de moment màxim. (Lesió E.cb.4)

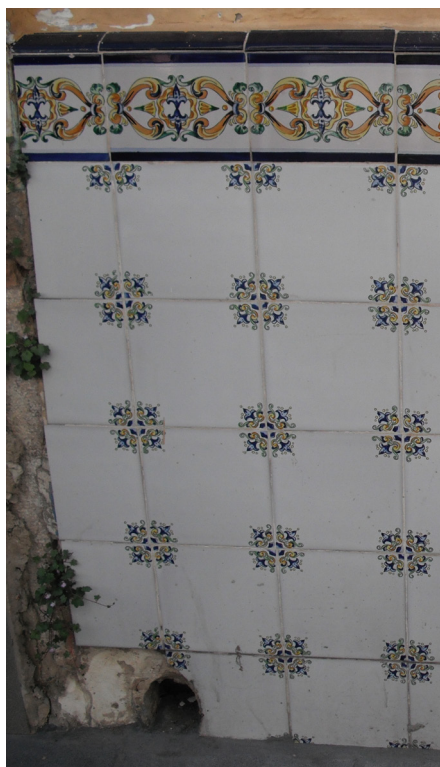
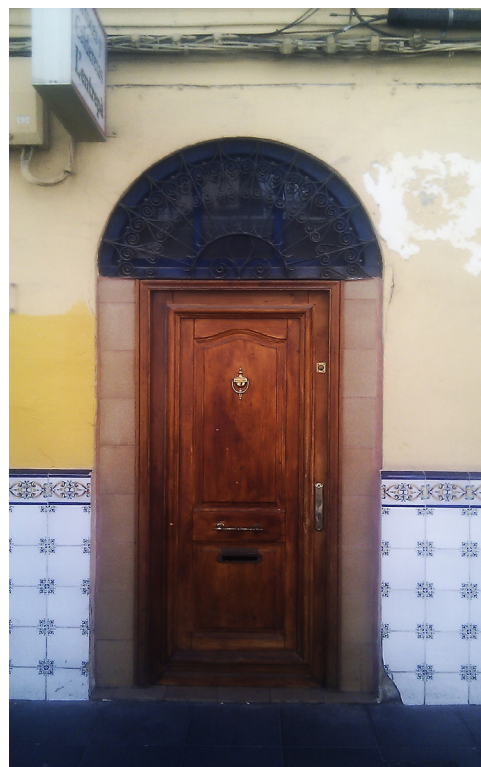
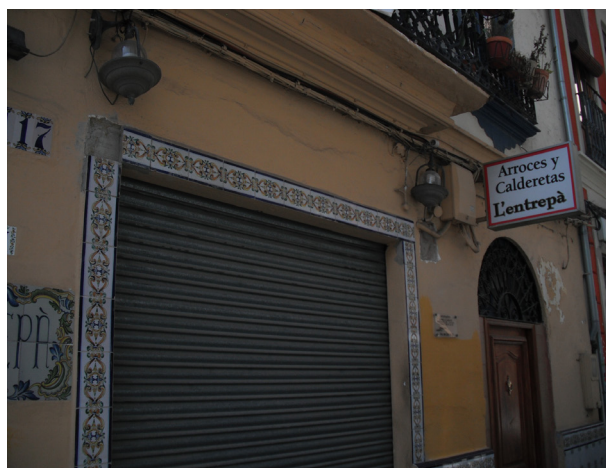
Les peces que falten corresponen en el cas del sòcol al dibuix principal de 20x20cm., a la porta central a la sanefa de 15x20cm. (Lesions: F.f.1 F.f.2 i F.f.3)

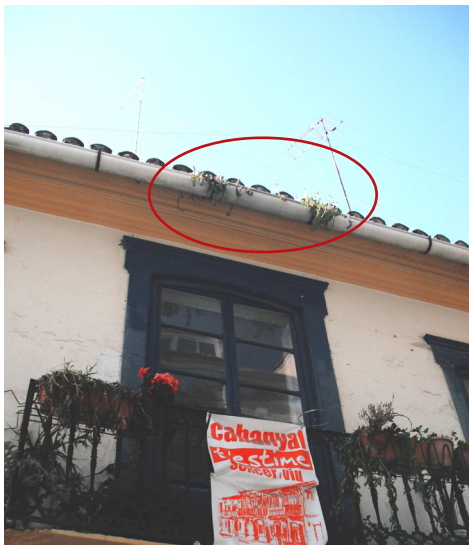
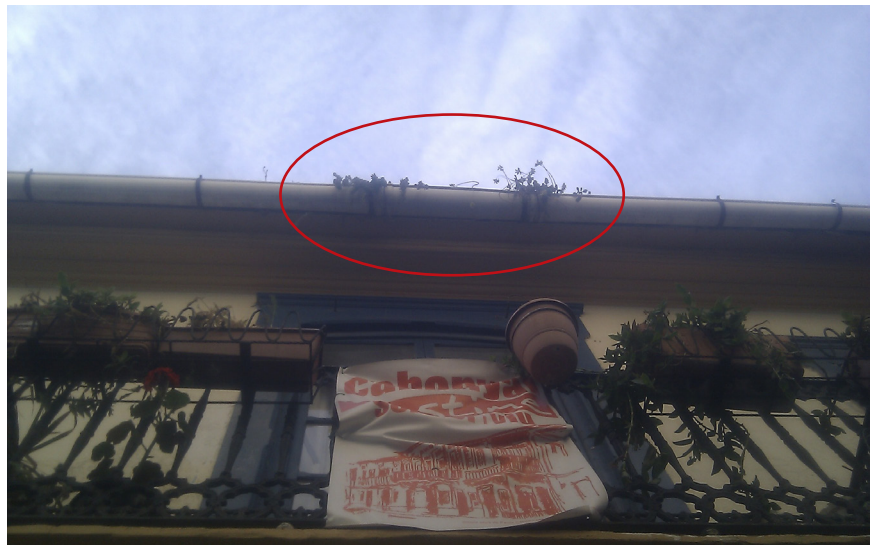
En el canaló de la façana principal hi ha existència de vegetació paràsita a l'altura del balcó central. Es tracta de vegetació inferior i de poca magnitud, però suficient per obstruir el canaló. (Lesions: V.f.1 i V.f.2)

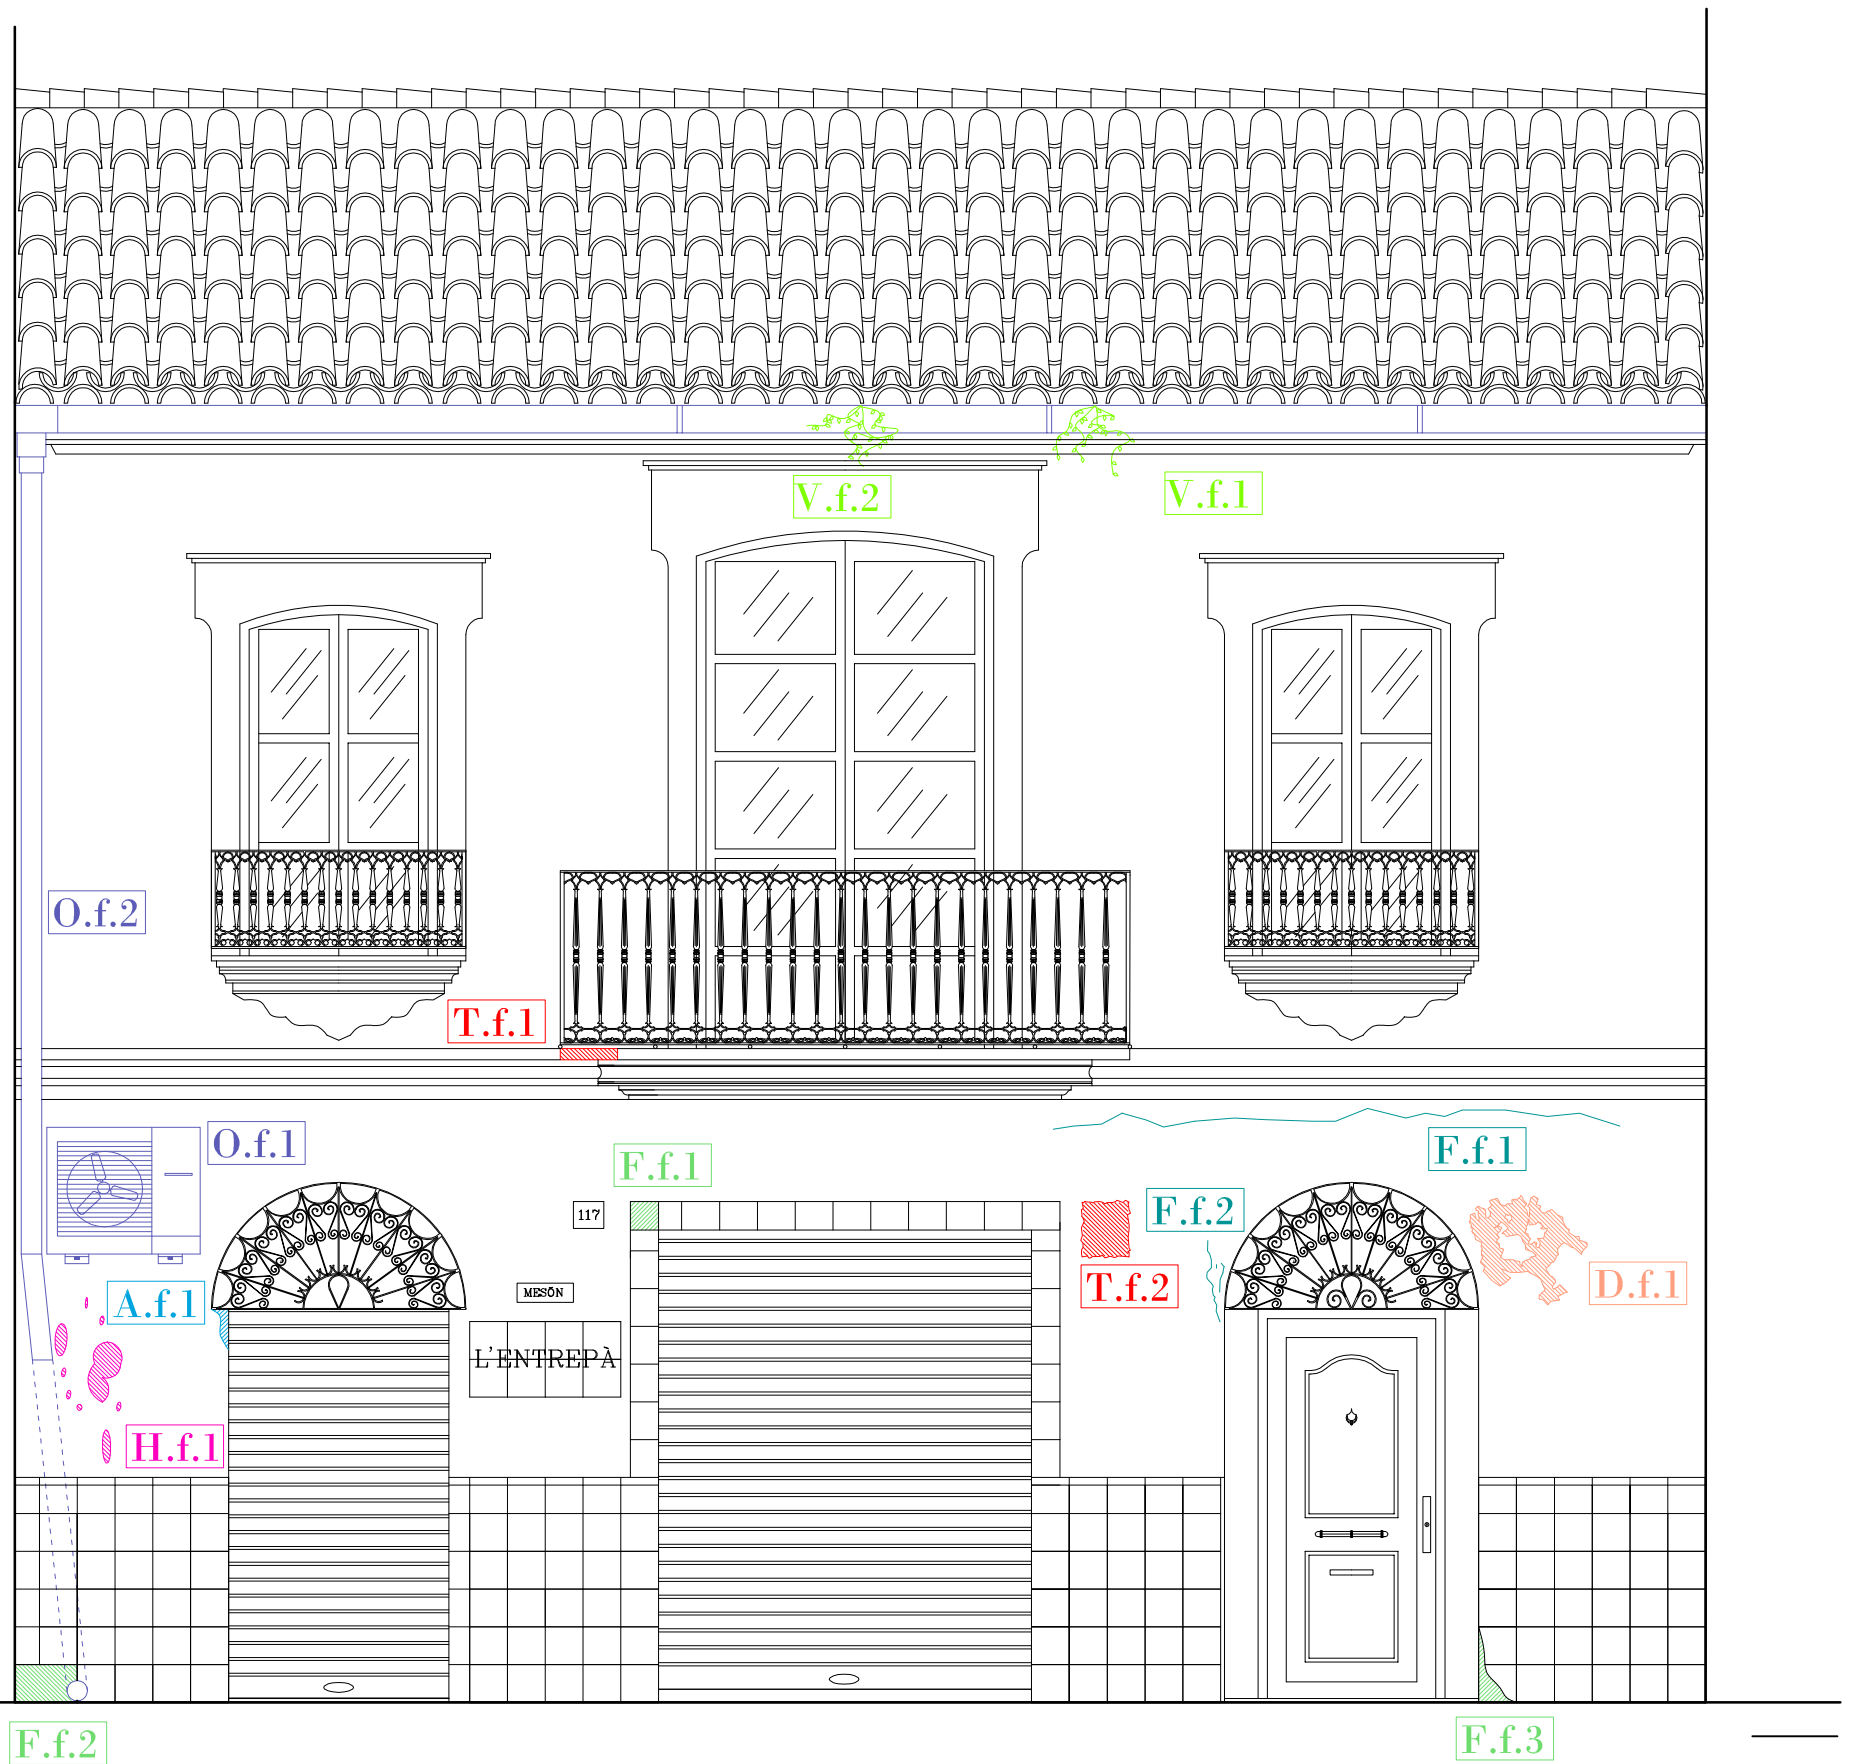
En aquest mapa de lesions de la façana principal podem trobar nombroses lesions de diversa índole. Al revestit de taullells del sòcol hi ha faltantes de peces. Humitats prop de la baixant del canaló així com vegetació paràsita en el mateix, a més podem trobar trencaments al parament vertical per retirada d'elements impropis i algunes esquerdes properes a la porta d'entrada de l'habitatge
