ROPOSTA D'INTERVENCIÓ EN POBLATS MARITIMS

VIVENDA "JOSEP BENLLIURE Nº 117"

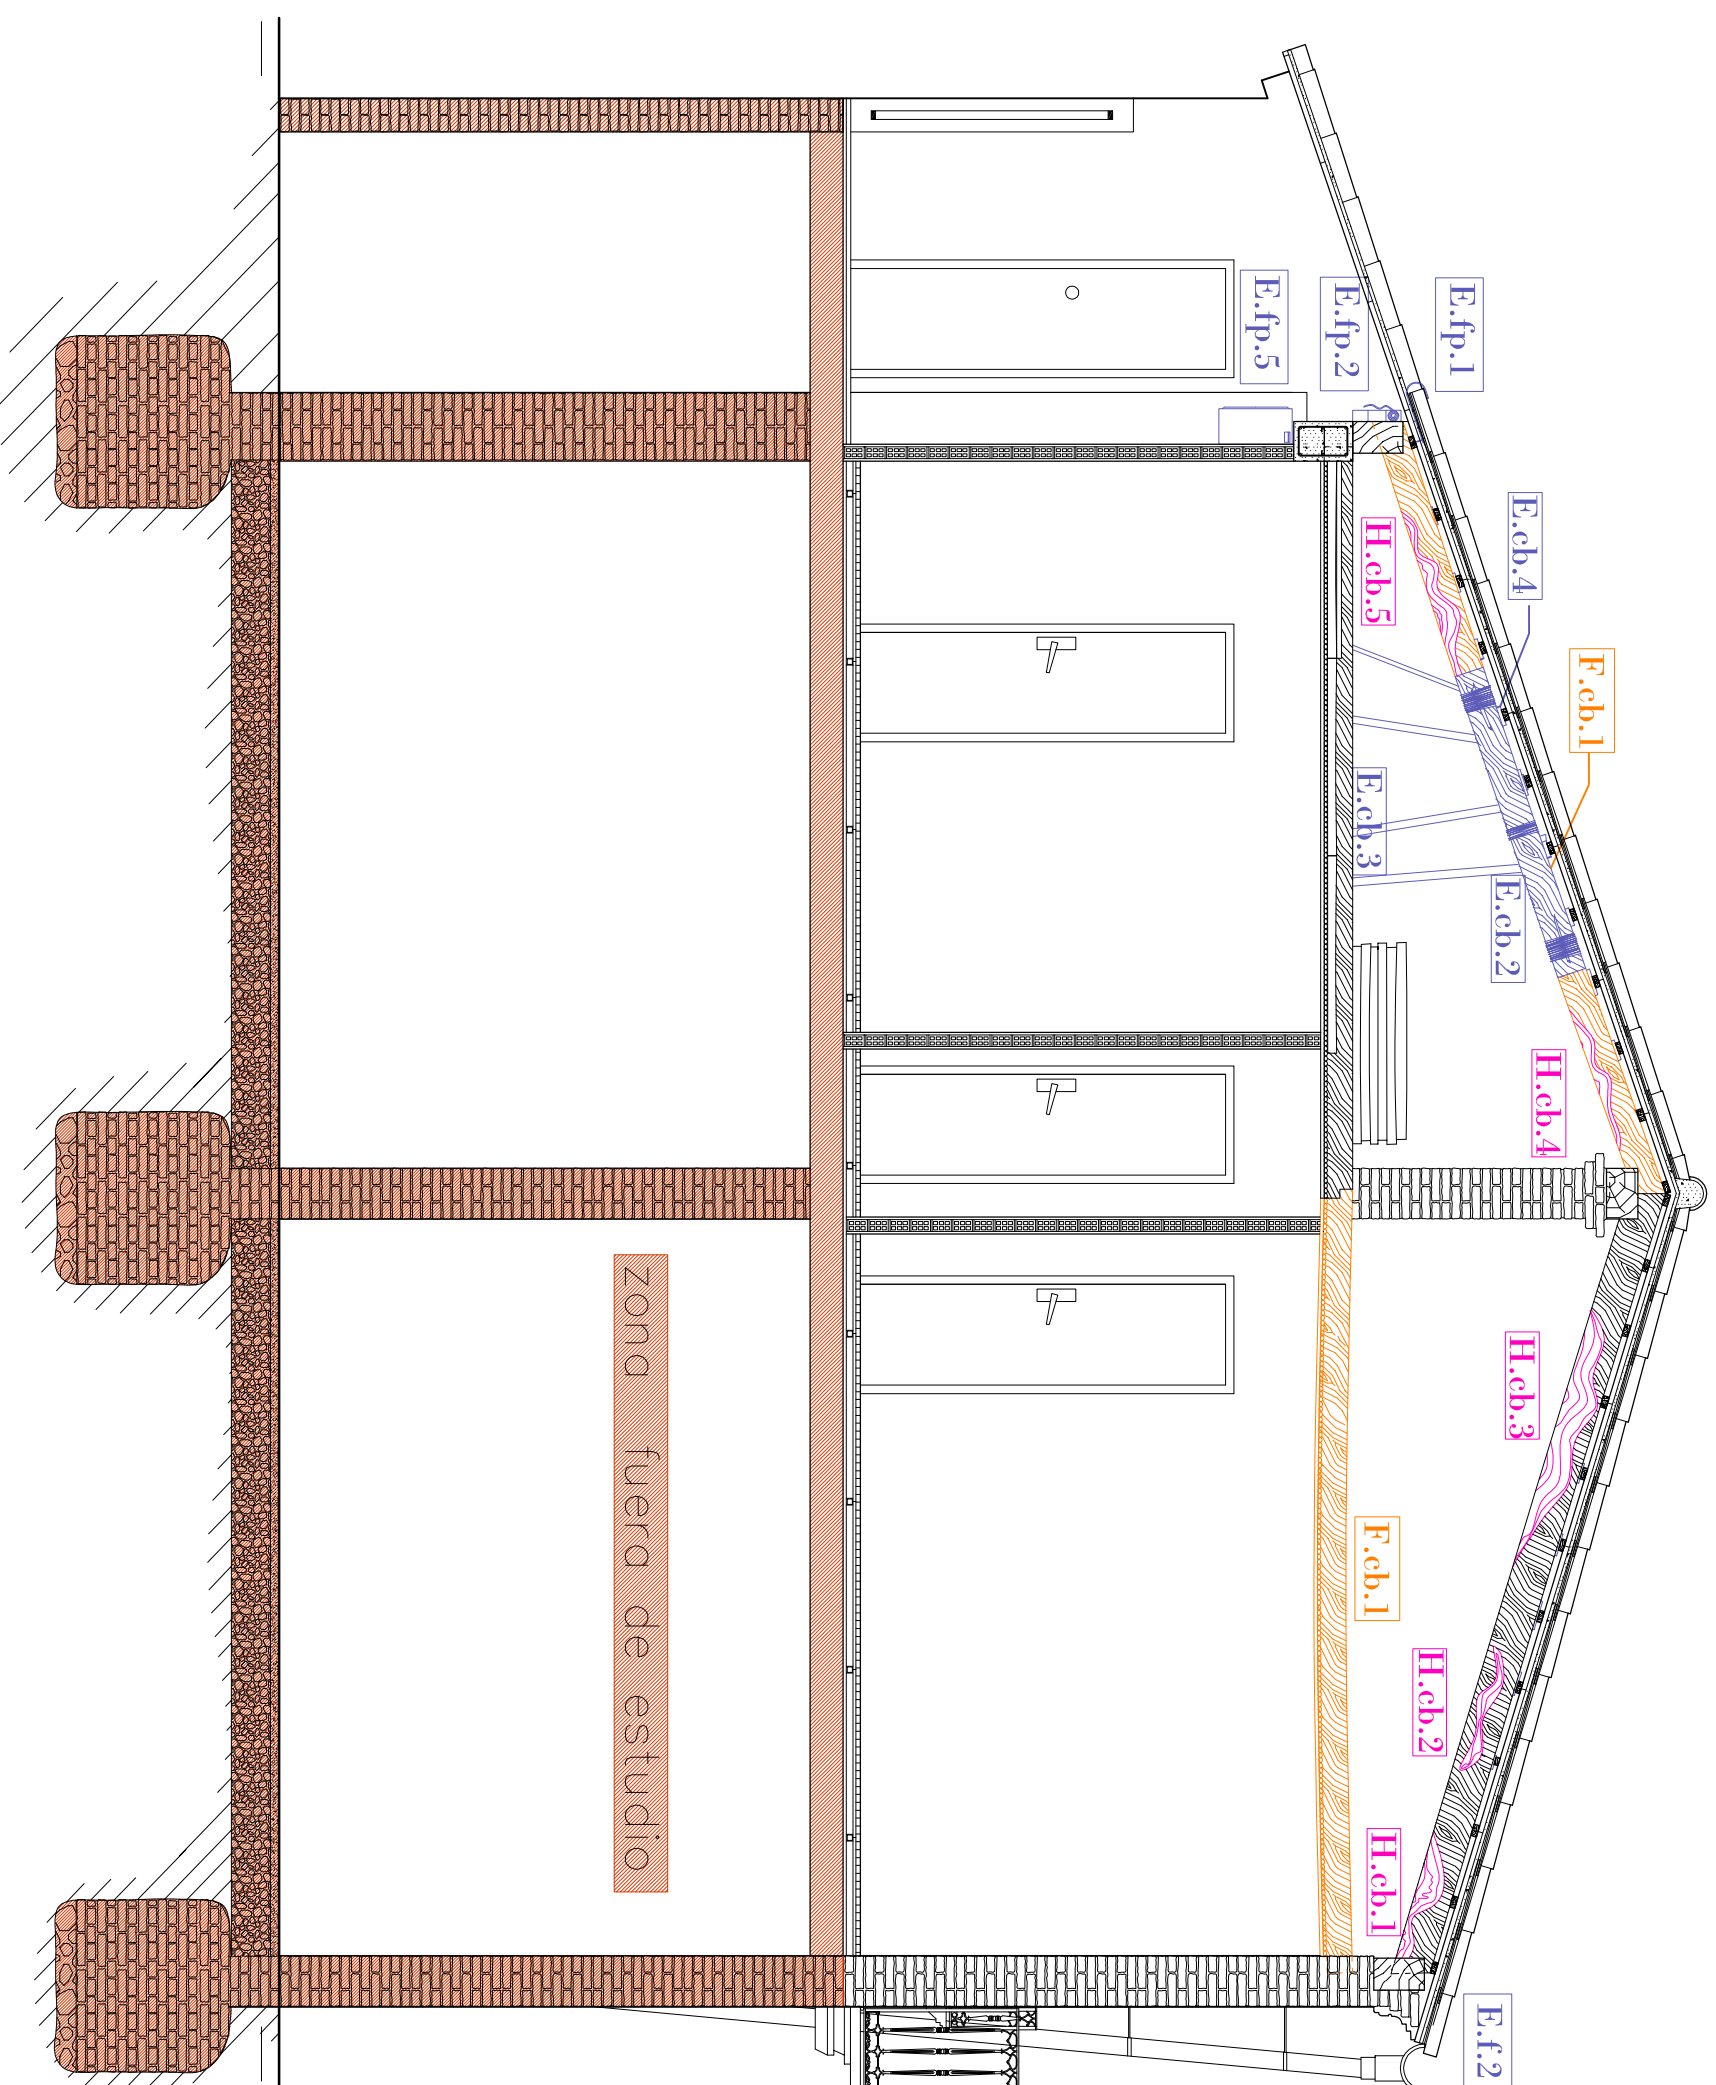
MAPEJAT DE LSIONS DE SECCIÓ B~B PLÀNOL Nº 14

També podem veure infinitat d'elements impropis que pretenen apear o reforçar la coberta. Veiem a més a més moltes humitats en la mateixa coberta.

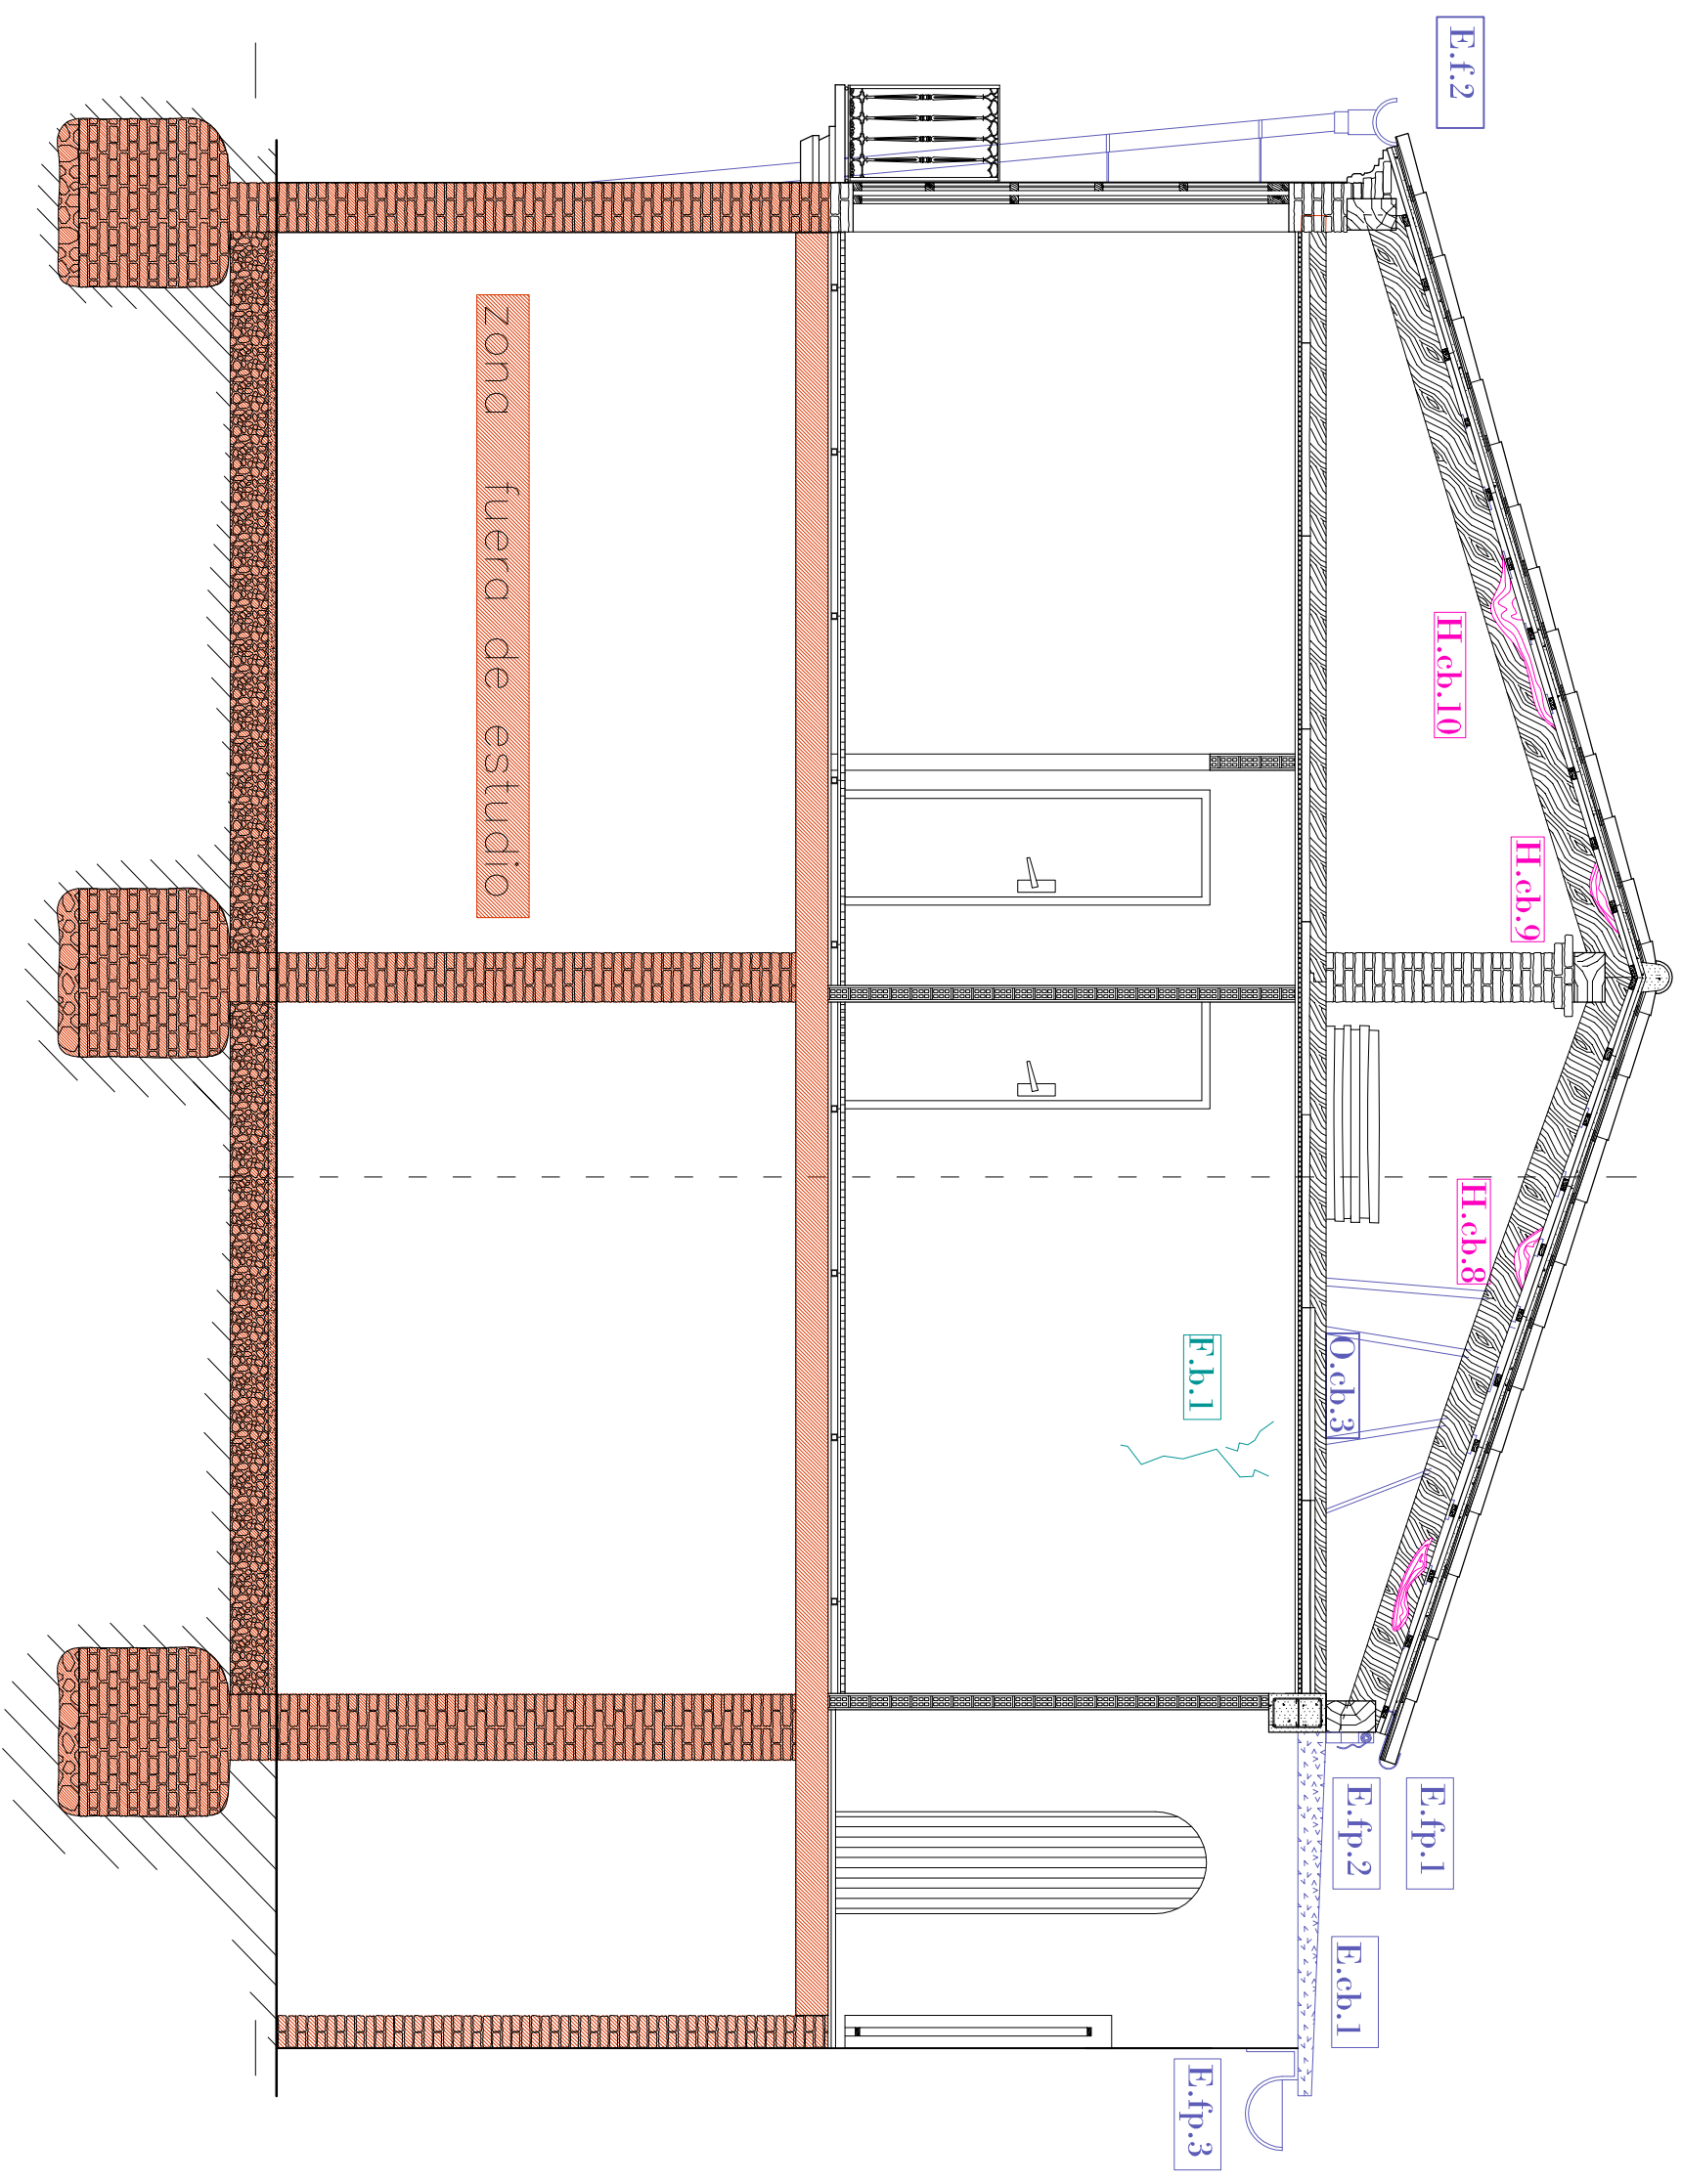
En aquest mapejat de la secció F~F' podem veure plasmat's diversos elements impropis de la caseta de magatzem. La tela asfàltica, mal instal·lada i el canaló que per falta de manteniment està en precari estat. A més, podem veure un toldo que trenca part del pilar de càrrega i un altre canaló que està doblegat cap a dins creant trencaments en el parament posterior i deterioració de laler.

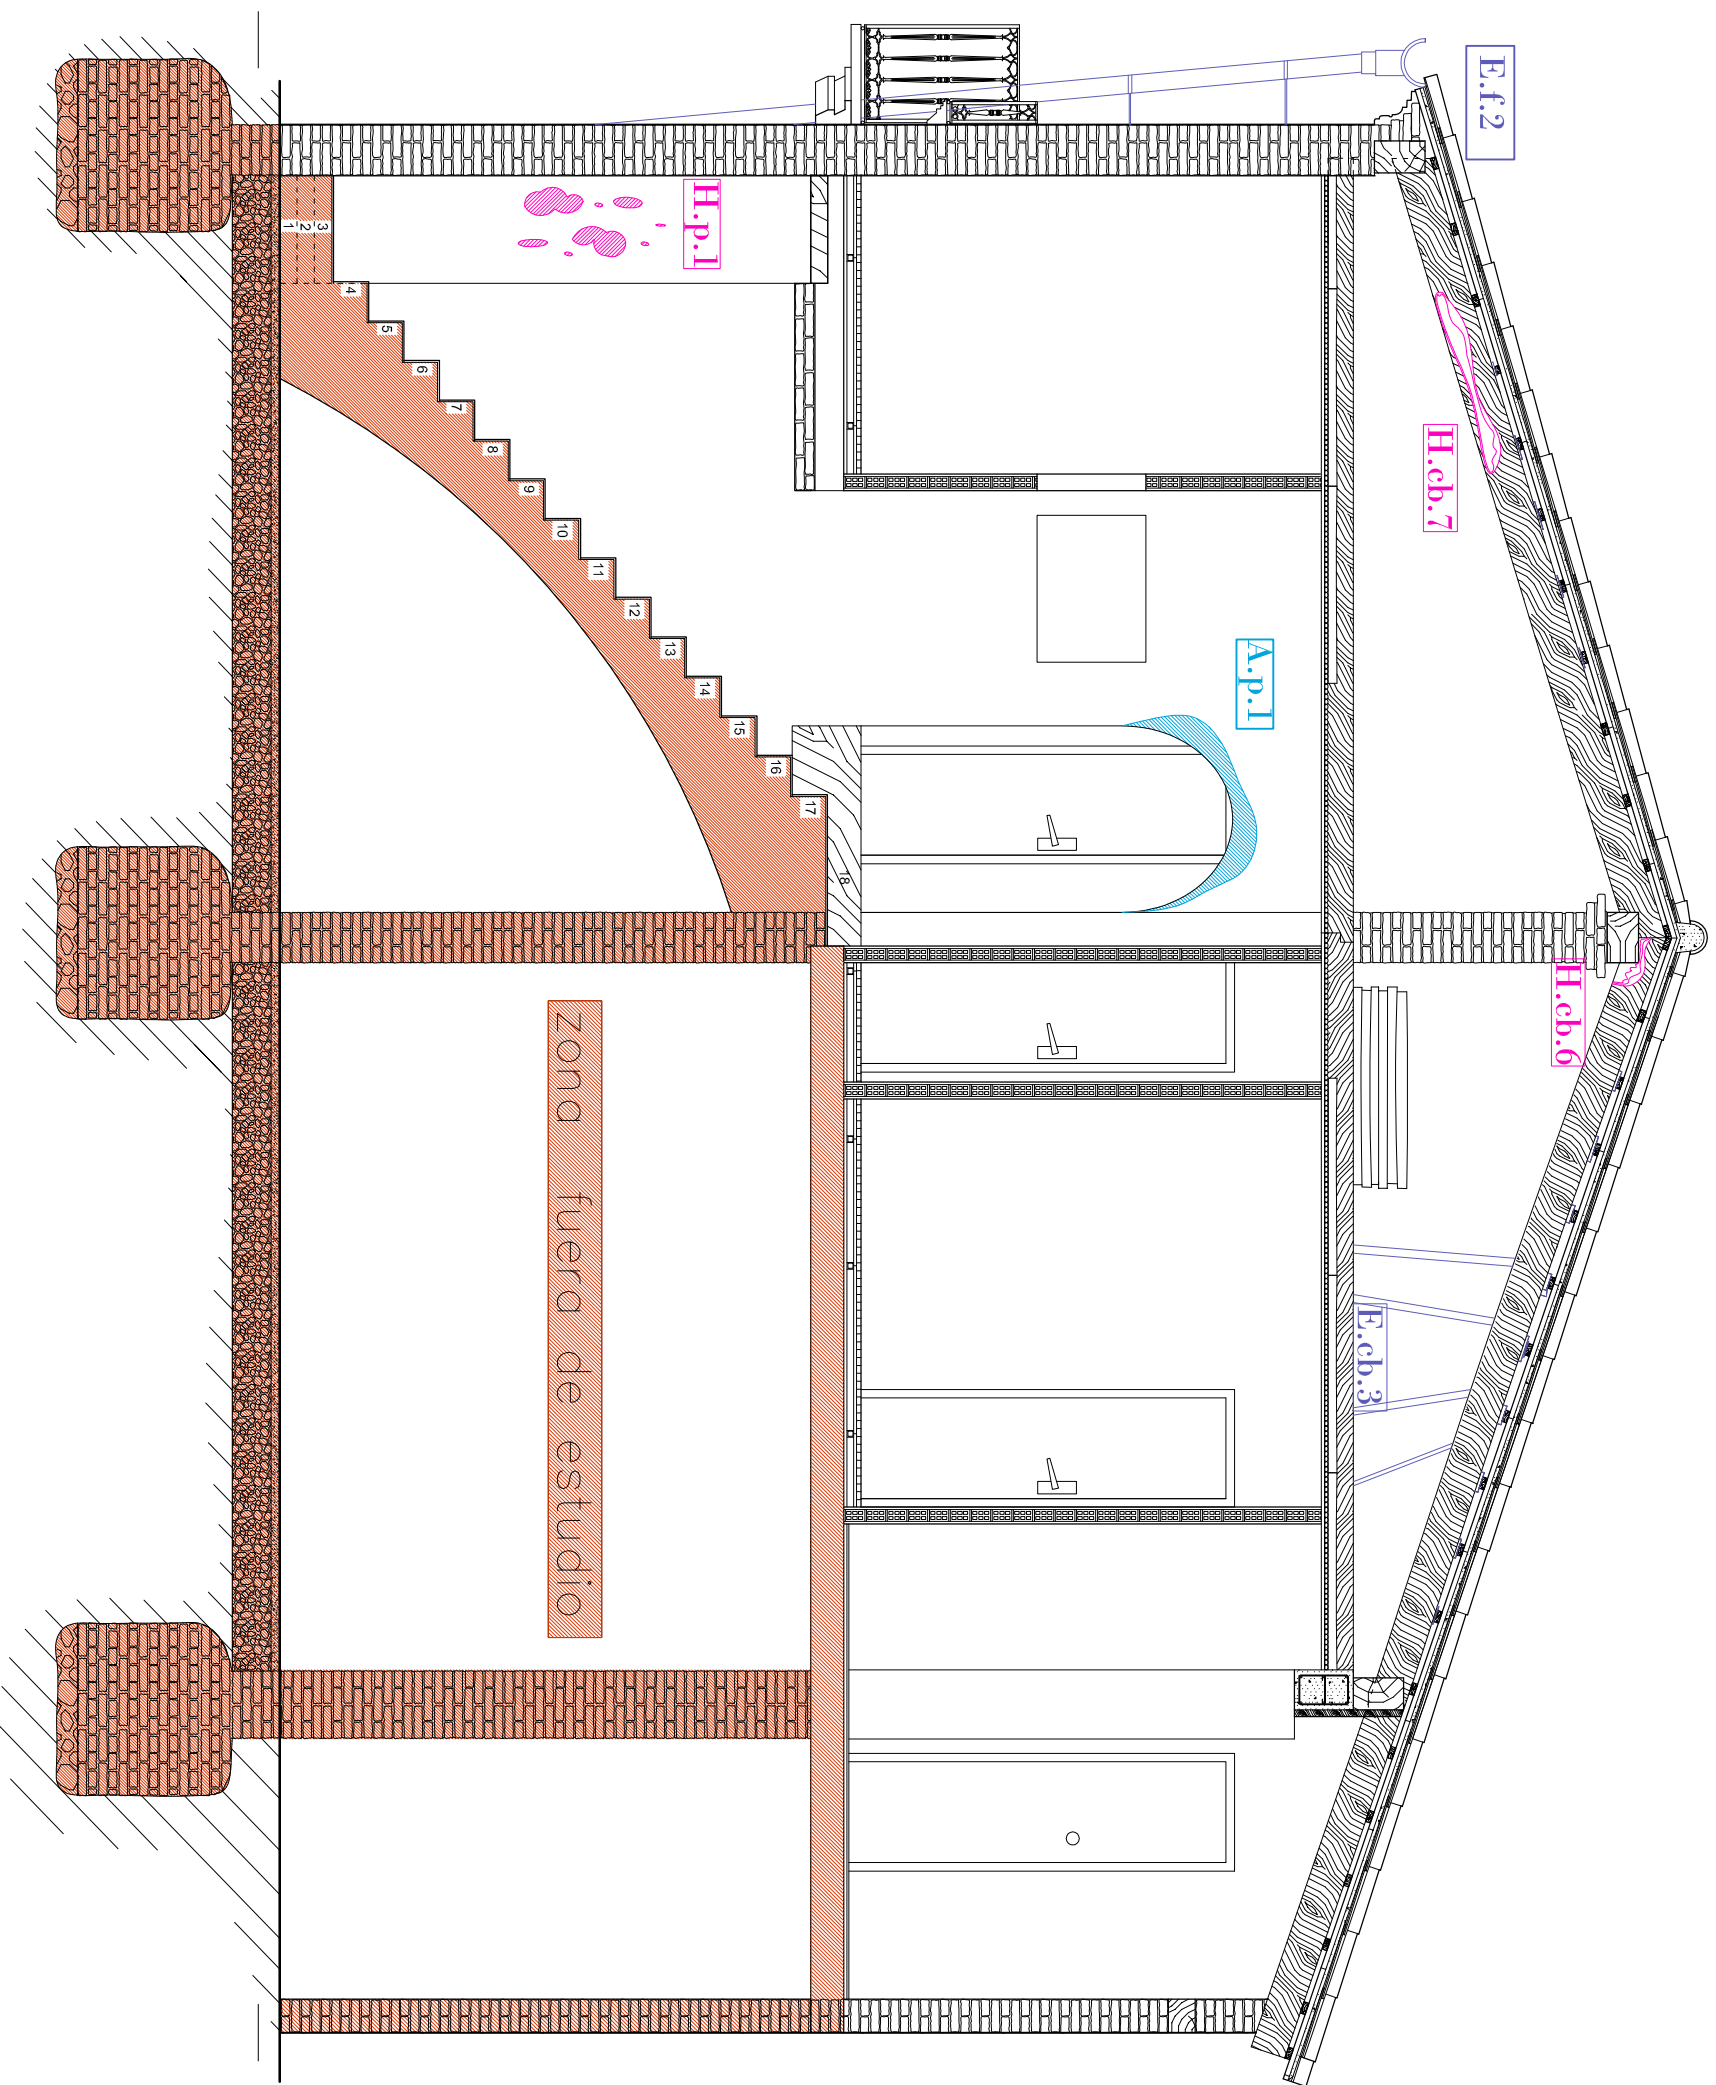
En aquest mapa de lesions de la secció C-C' podem trobar humitats al lateral esquerre de l'entrada que dona al baix comercial. També un arc que dona al passadís amb un arrebossat de morter de ciment sense enlluir.
