INTERVENCIÓN EN  
CONSTRUCCIONES HISTÓRICAS

*PROYECTO FINAL DE CARRERA DE REHABILITACIÓN DEL MATADERO MUNICIPAL DE ALBORAYA*

*Julio 2013*

*ALUMNA: PEÑALVER ORTEGA, CRISTINA*

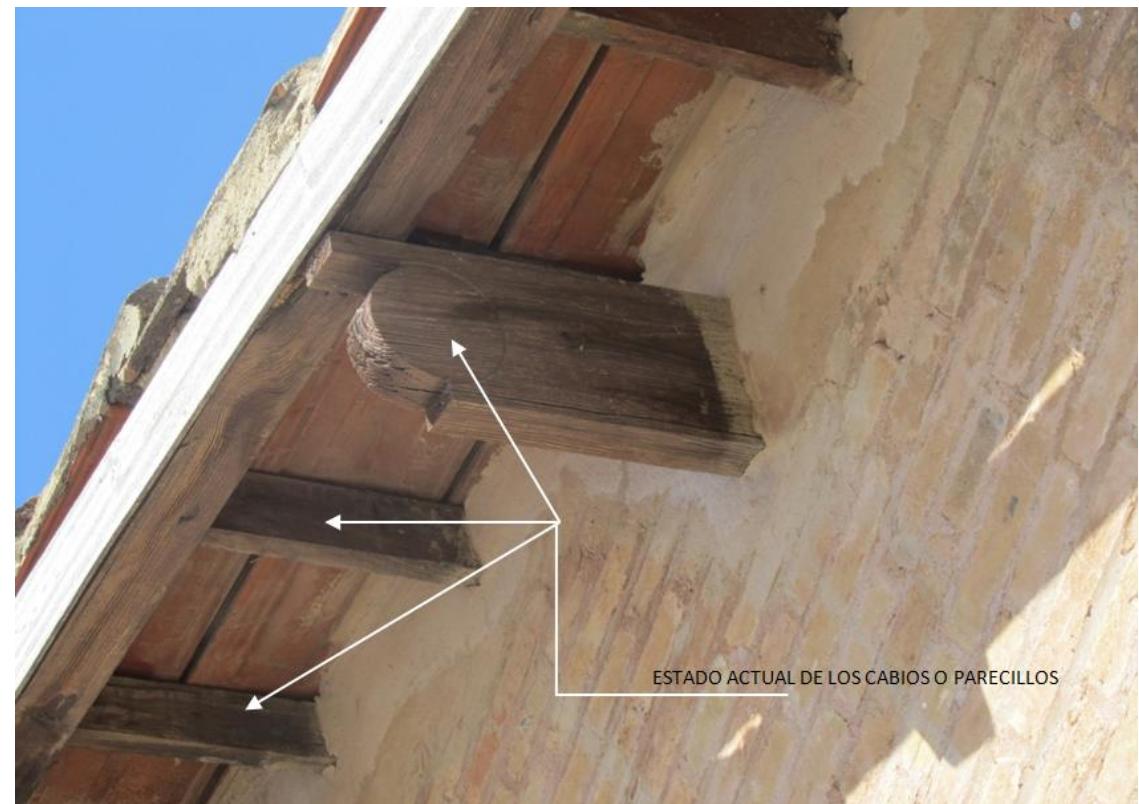
Detalle del alero y cabios en mal estado

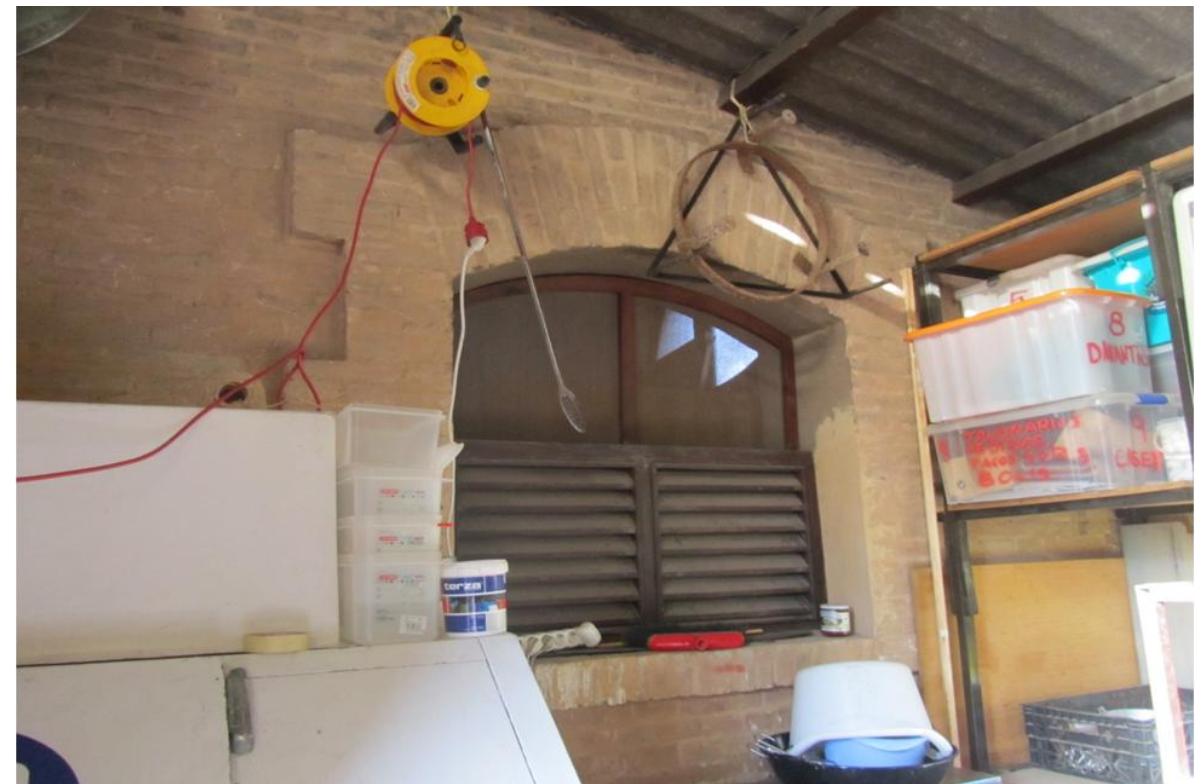
COVERTIZO - ALMACEN POSTIZO AÑADIDO A LA CONSTRUCCION ORIGINAL

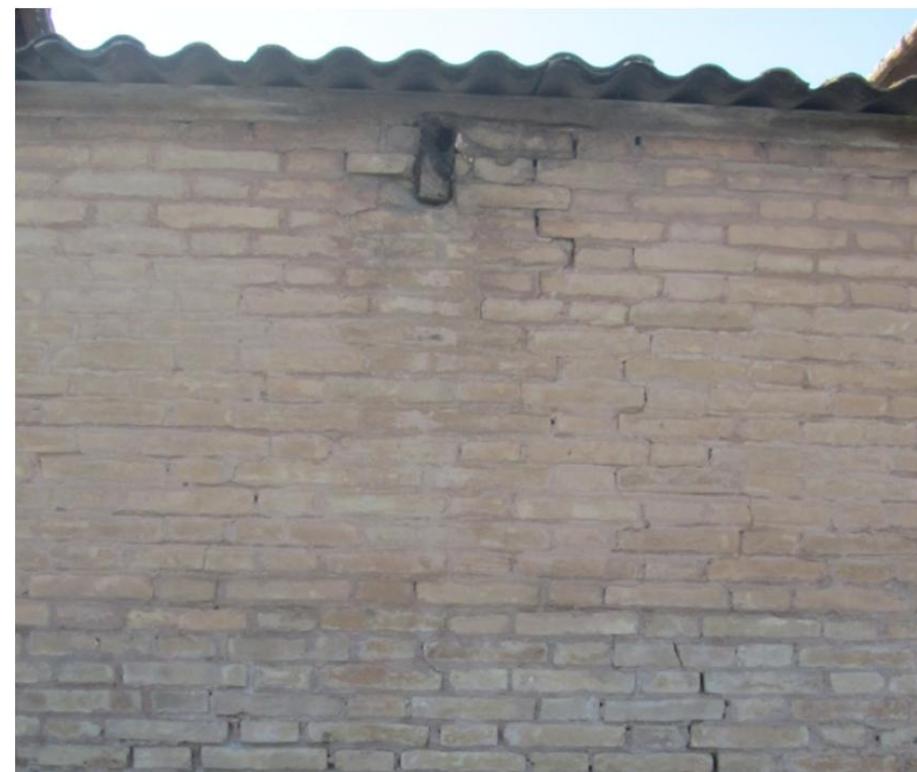
HUMEDADES DE ESCORRENTIA Y DE CAPILARIDAD

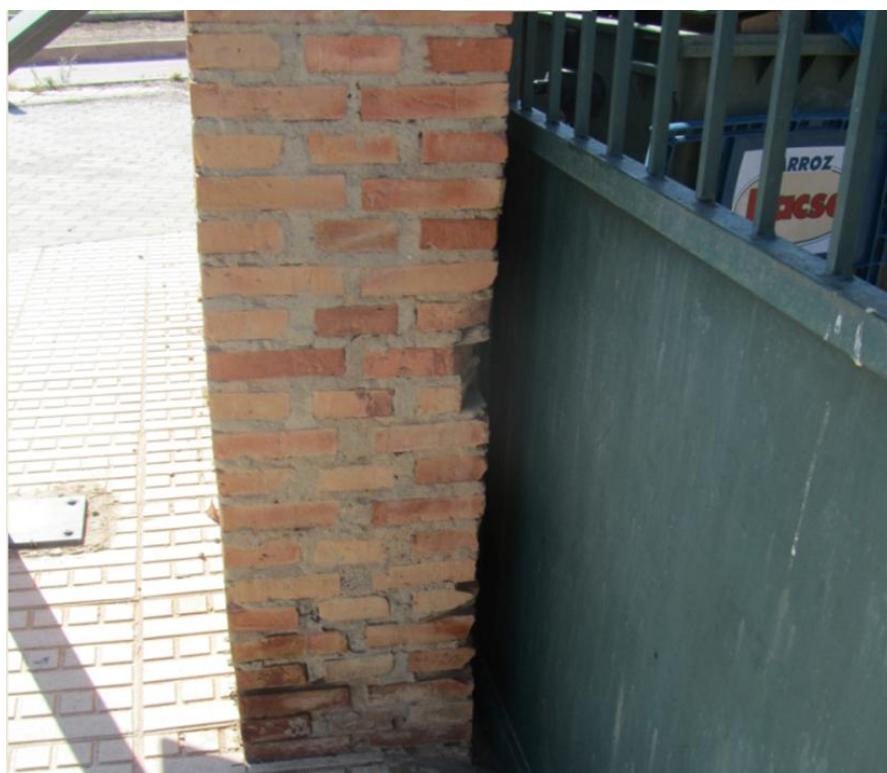
GRIETAS DE ASENTAMIENTO

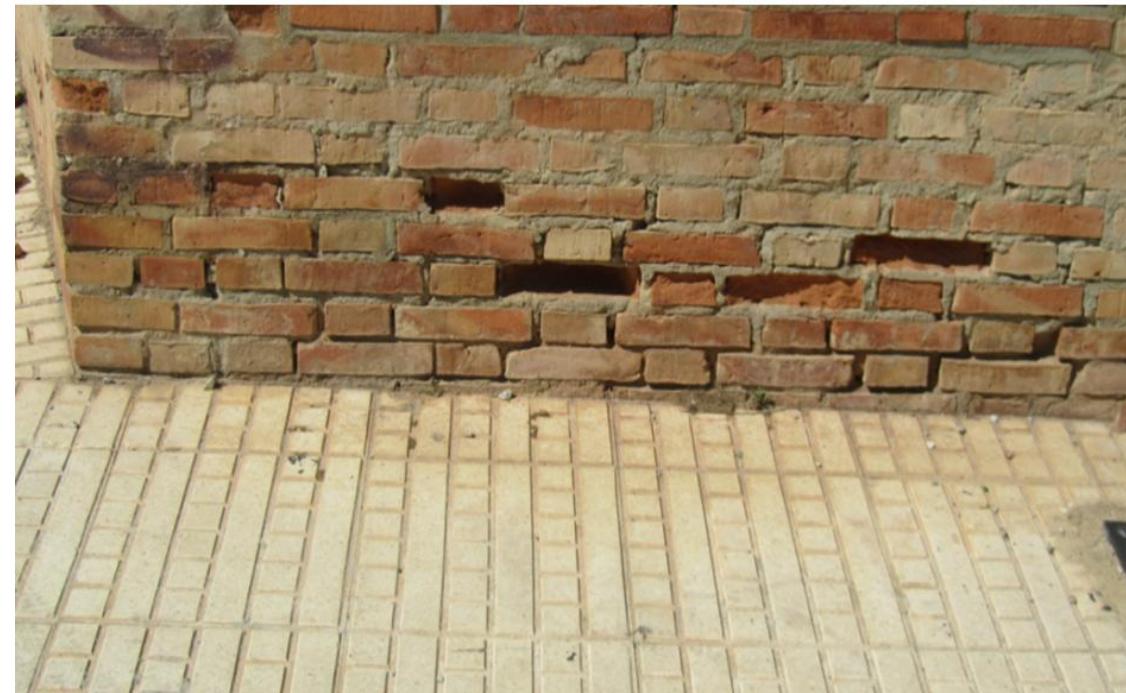
HUMEDADES DE ABSORCIÓN CAPILAR Y DISGREGACIÓN DEL MORTERO DE LAS JUNTAS CON EFLORESCENCIAS Y CALICHES EN EL LADRILLO.

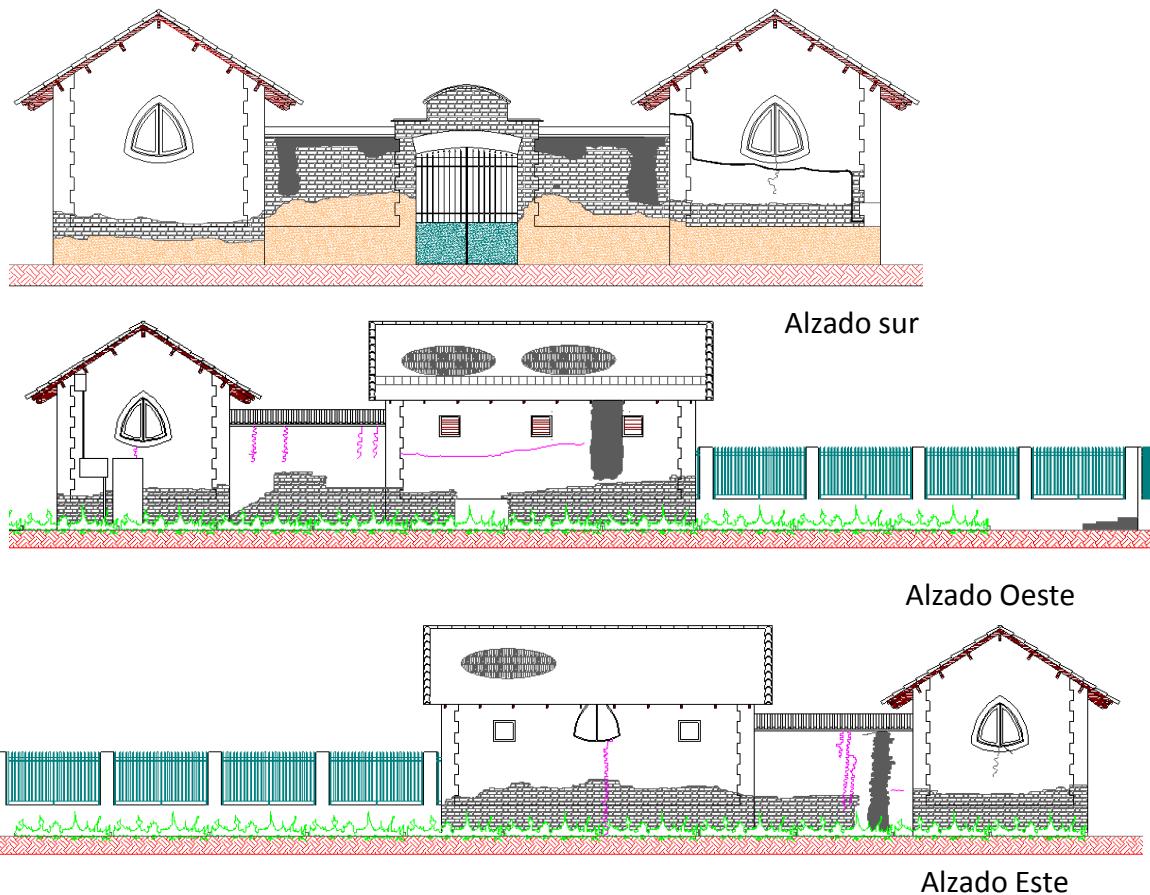
**PATOLOGÍA:** Se han detectado y estudiado diversas grietas debidas a asentos diferenciales a causa de las diferencias de transmisión de cargas de volúmenes edificados

. Para este proyecto y después de estudiar los diferentes métodos y comprobando que las grietas y fisuras observadas no son de gran consideración, nos inclinamos por la solución de consolidación del terreno mediante inyección de resinas expansivas.

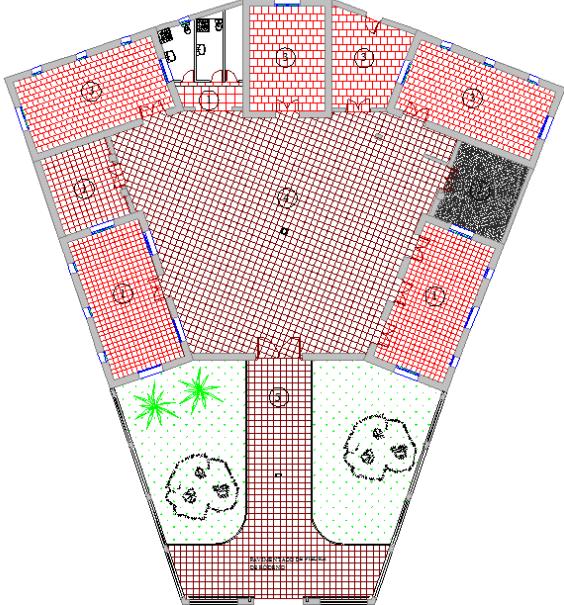
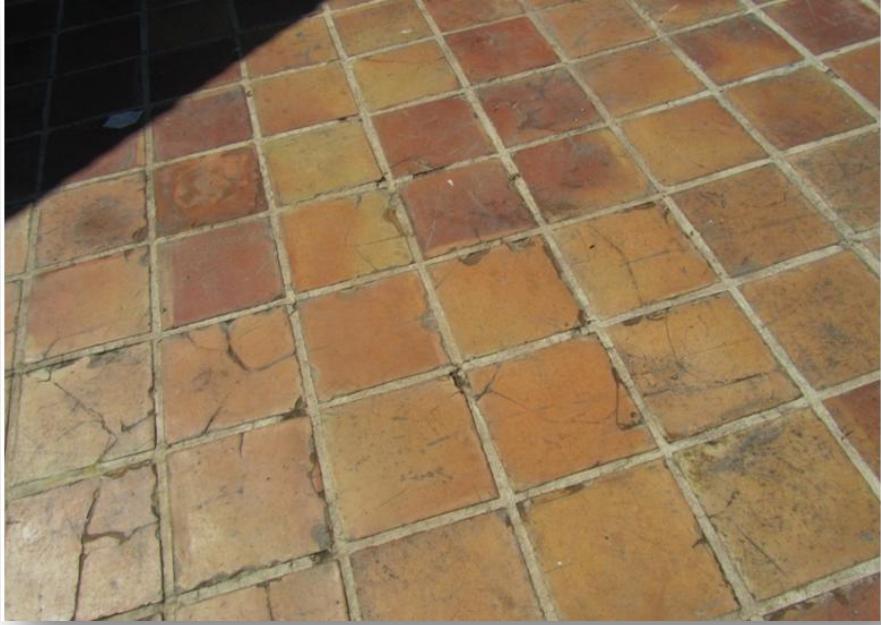
| CARACTERIZACIÓN DEL ELEMENTO CONSTRUCTIVO Y MANIFESTACIÓN PATOLÓGICA | POSIBLES CAUSAS |
|---|--|
| <p><b>SOLADO:</b> Existen varias baldosas con grietas, fisuras o roturas</p> <p><b>PATOLOGÍAS:</b> Fisuras y rotura de algunas piezas de solado</p> | Debido al uso y al paso del tiempo |

Se buscará en el mercado un tipo de baldosa de gres rústica similar a la existente tanto en su formato como en el cromatismo.

Una vez que se haya determinado el número de piezas a sustituir se procederá a la fractura mediante golpeo con martillo y punzón sobre las baldosas rotas, para extraerlas por completo, teniendo mucho cuidado de no dañar las baldosas adyacentes.
