ANÁLISIS SOLUCIONES DE HUMEDADES POR CAPILARIDAD

MIGUEL MONTEAGUDO CUEVAS

ETS de Ingeniería de Edificación
Universitat Politècnica de València

En el presente trabajo se analiza, desde un punto de vista experimental, el resultado de una obra realizada para cortar las humedades por capilaridad en tres viviendas aisladas de La Canyada, y lo que se pretende es comprobar el resultado de la intervención realizada mediante la utilización de nuevas tecnologías como la termografía y finalmente se hace una propuesta de actuación en una vivienda en la que todavía no se había realizado ninguna obra de reparación.

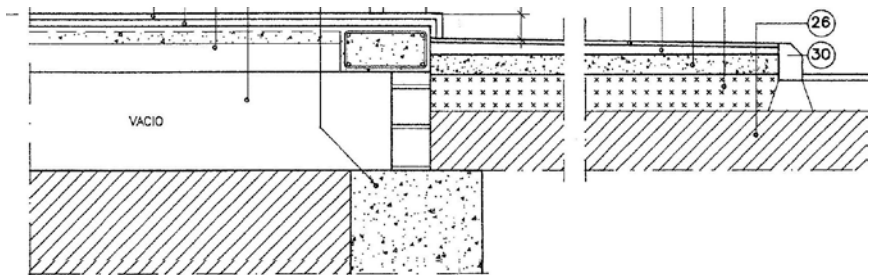
Figura 4 Sección constructiva espacio no habitable.

En este segundo caso, debajo de la edificación se forma un espacio no habitable, con una altura variable, según viviendas, de 80 a 150 cm. En este caso, en la redacción del proyecto de ejecución no se consideró

ninguna medida ni para impermeabilizar los muros ni para evitar el ascenso del agua por capilaridad.

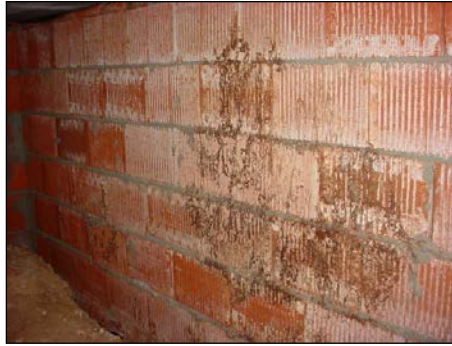
Al acceder a los recintos no habitados, situados en el espacio comprendido entre el forjado sanitario y el terreno natural se advierte, en la mayor parte de los paramentos que lo configuran, tanto en las hiladas superiores del muro donde apoya el forjado, como en la cara inferior del forjado, gotas de agua de condensación del aire interior, eflorescencias (de color blanco en el muro) y mohos (de color oscuro), consecuencias por una parte, de la evaporación del agua que satura los bloques cerámicos de termoarcilla procedente del contacto directo con el terreno natural, agua que igualmente contiene y transporta sales que quedan en la superficie interior del muro y por otra, del alto grado humedad asociada a una temperatura alta de las citadas cámaras; el

Figura 5 Muros interiores espacio no habitado.

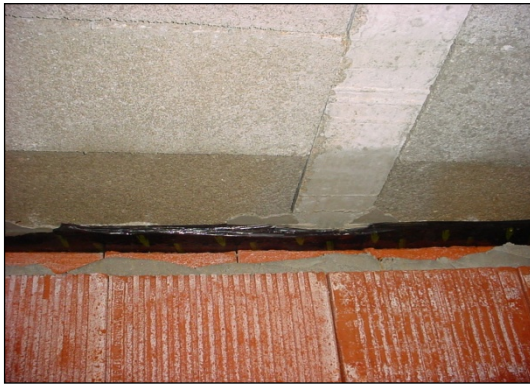
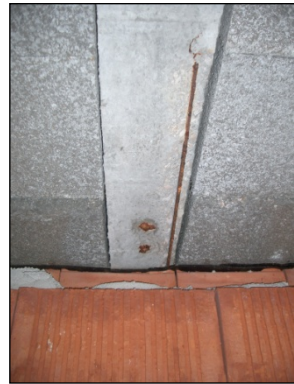
Figura 6 Encuentro muro forjado en espacio no habitado.

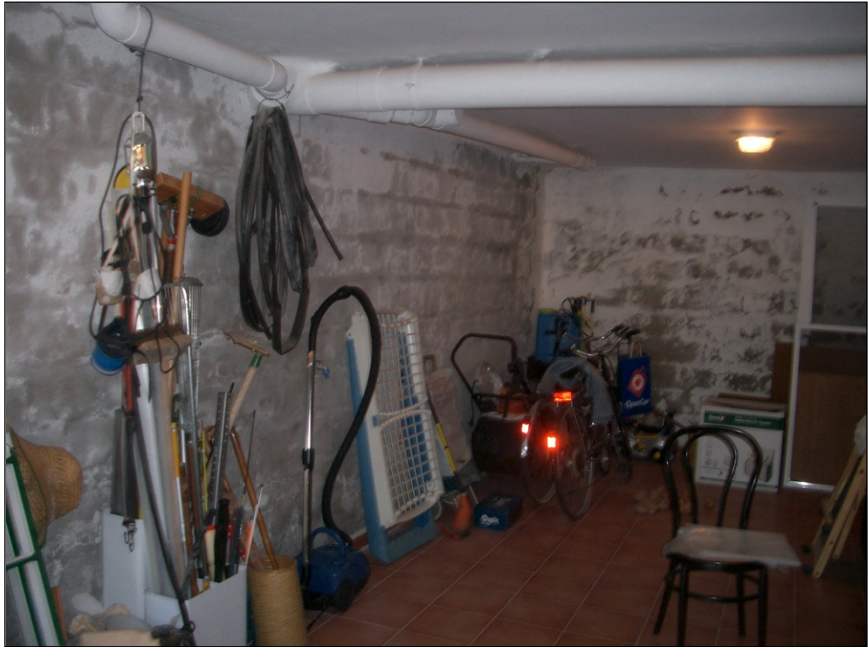
En los muros de cerramiento de los espacios habitados del semisótano se manifiesta con claridad la humedad en todos los muros, tanto en su base (humedad por capilaridad), como en su alzado (humedad por penetración lateral procedente de las tierras laterales) provocando desprendimiento de pinturas, aparición de eflorescencias etc.

Figura 7 Muros semisótano en espacios habitados.

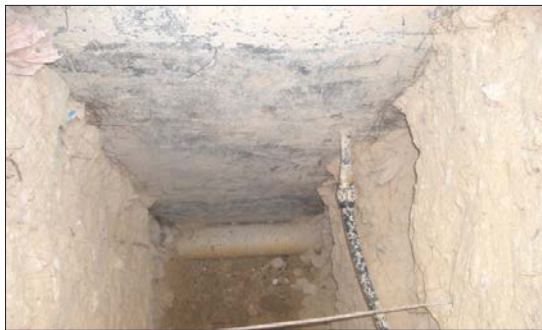
1º La ineficaz impermeabilización exterior en el ámbito del semisótano basada en una imprimación parcialmente ejecutada consistente en una pintura bituminosa sobre el enfoscado de cemento aplicado en el paramento vertical exterior, en contacto directo con el terreno. (En vez de la lámina impermeabilizante prevista en el proyecto de ejecución)

Figura 8 Pintura de impermeabilización

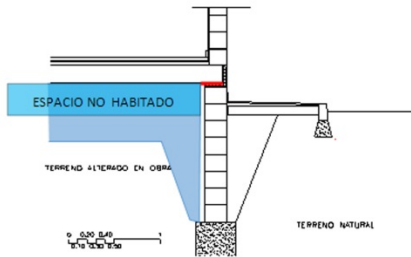
Durante la ejecución de la obra se ordena la colocación de una lámina impermeabilizante en la base de apoyo de las viguetas, sobre la pieza especial de termoarcilla, en L. Esta tela se coloca, aunque no de forma continua, según las instrucciones dadas (se puede observar en: Figura 6 Encuentro muro forjado en espacio no habitado.) según el siguiente esquema:

Figura 9 Tela corte capilaridad

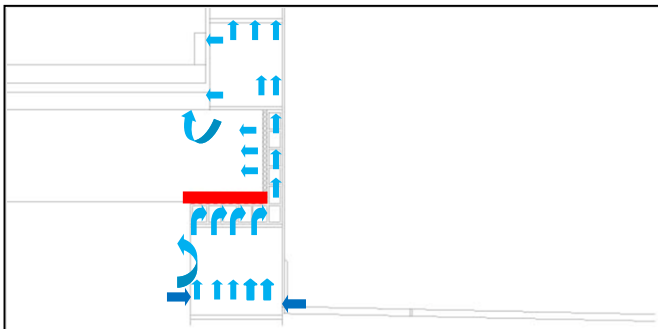
Figura 10 Flujo humedad en muro

analiza el posible flujo de la humedad dentro del muro, con el agravante, en este caso, de que las aportaciones no solo provienen de la capilaridad del propio muro, sino también del agua que se filtra del exterior a través de la deficiente impermeabilización que se colocó y del propio intradós del muro, en donde se condensa la humedad, que aporta el propio terreno alterado durante la obra, que se ha quedado confinado dentro del espacio no habitable con una ventilación nula.

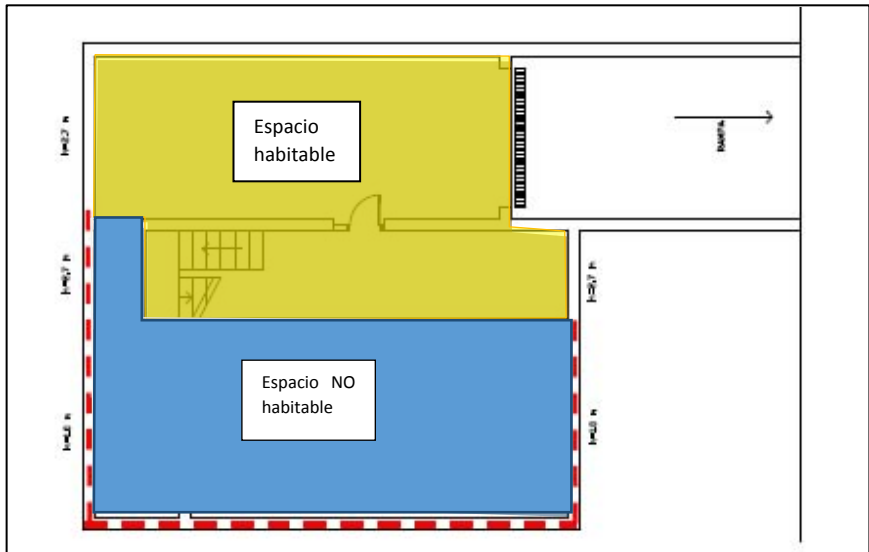
Además la disposición de esta lámina no es en la totalidad de los muros de termoarcilla, tan solo se ha colocado en la coronación de los muros perimetrales (nunca en los interiores) que además por su cara interior delimitan un espacio no habitado. En los que cierran los espacios habitables (garaje, y acceso a vivienda) no se estimó necesaria su colocación.

Figura 11 Colocación impermeabilización en muros

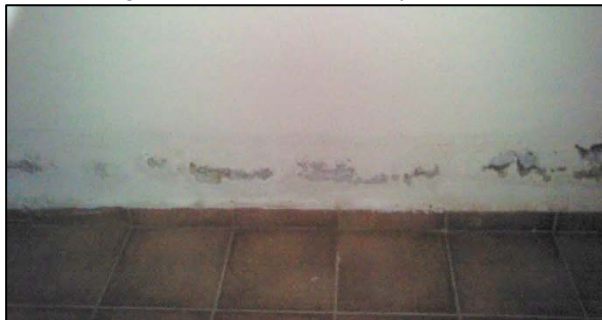
Figura 43 Muro analizado el día 29 de julio de 2014: humedad en base de muro

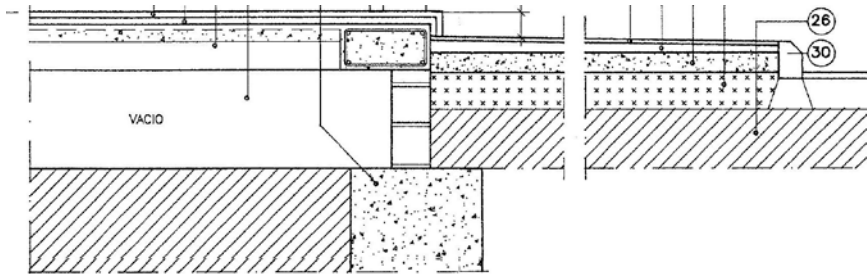
El esquema constructivo de la vivienda es exactamente igual al resto de las viviendas analizadas, al no haber espacios habitados en el semisótano no se consideró necesaria la colocación de ningún tipo de barrera de corte para las humedades por capilaridad ni impermeabilización en la cara exterior de los muros de apoyo del forjado sanitario.

Figura 50 Sección constructiva viv n5 c/ 334

En estas condiciones, en los espacios inferiores del forjado sanitario, la ascensión de la humedad por los muros está garantizada, (según el esquema descrito en la *Figura 51 Flujo humedad en muro*), en la cámara del forjado se llega a la saturación (grado de humedad en torno al 95% de forma permanente) consecuencia, además, de una muy deficiente ventilación de la cámara.

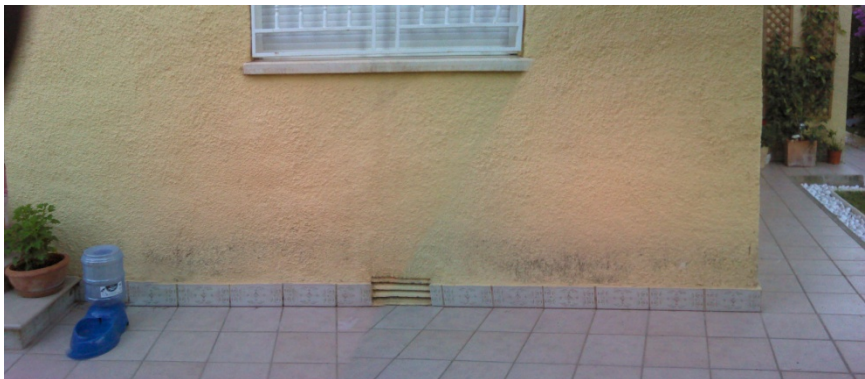
Figura 53 Fachada Este: Fotografía

En la fotografía ya se observa a simple vista la presencia de moho en la base del muro de termoarcilla, este moho crece sobre el revestimiento del muro realizado con mortero de cemento salpicado y pintura. En el centro de la fotografía vemos una de las rejillas de ventilación de la cámara del forjado sanitario, la única que hay en esta fachada.

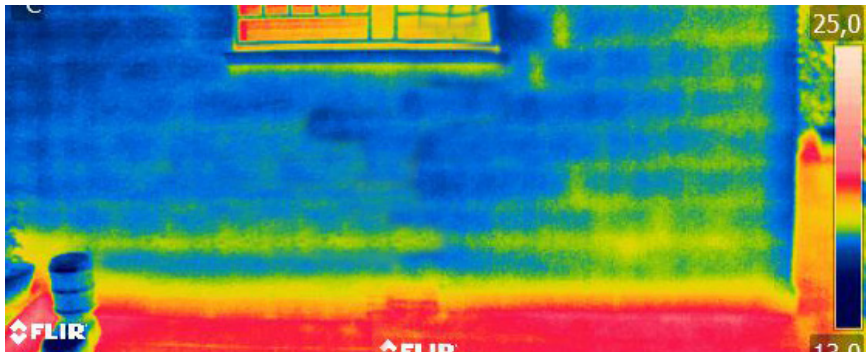
Figura 54 Fachada Este: Termografía 7.00 horas

La temperatura del conjunto oscila entre los 13 y los 25°, correspondiendo la temperatura máxima a la acera perimetral que todavía mantiene la carga térmica del día anterior. Se marca, levemente, la rejilla de ventilación del forjado, que está a una temperatura algo más elevada que el rodapié adyacente.

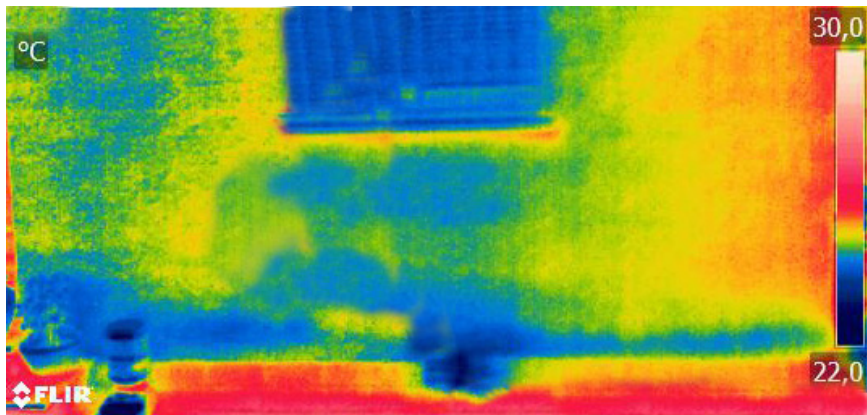
Figura 55 Fachada Este: 20,30 horas

Al contrario de la fotografía anterior en este caso, se nos revela con mayor nitidez la rejilla de ventilación por la que está saliendo aire más fresco que el del ambiente.

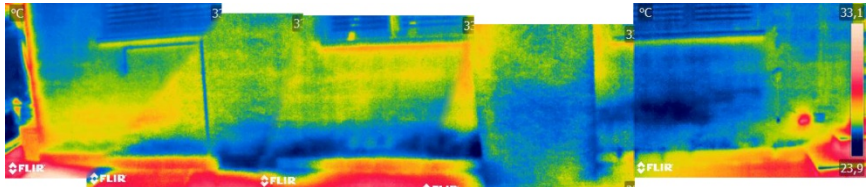
Figura 59 Fachada Sur: Termografía 20,30 horas

A la caída de la tarde el muro se ha calentado mucho (hay puntos con más de 33 grados). Se ve claramente a la izquierda del montaje la esquina del muro (que corresponde con el lateral oeste de la vivienda) mucho más caliente que el resto del paramento.

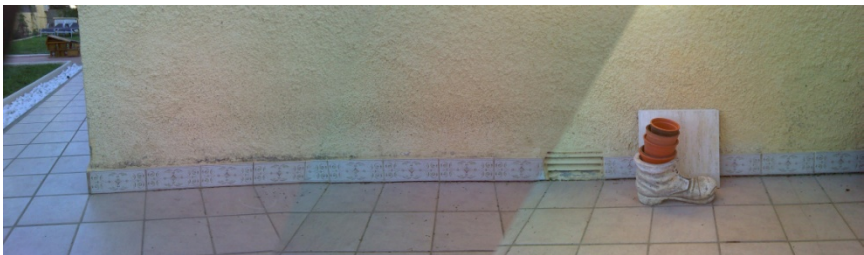
Figura 68 Fachada Norte 2: Fotografía

Esta fachada tan solo tiene una rejilla de ventilación, el desarrollo de los mohos se produce en la hilada inmediatamente superior al rodapié del pavimento de la acera, en el interior de este muro, también aparecen colonias de mohos sobre todo en la parte trasera del cabezal de la cama de la habitación principal.

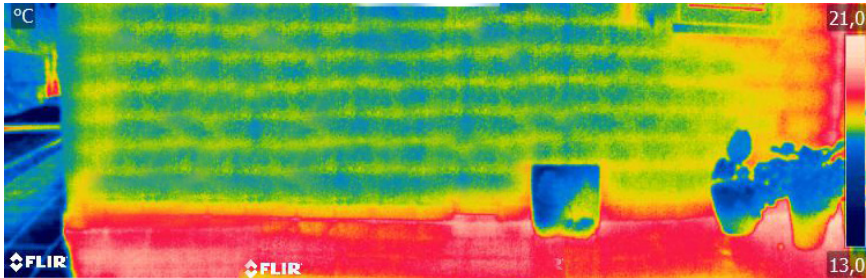
Figura 69 Fachada Norte 2: Termografía 7,00 horas

En las fotos de la mañana se aprecia tanto el pavimento como la esquina interior de la fachada mantienen una mayor temperatura, como en el caso anterior la rejilla de ventilación no se aprecia apenas, signo del escaso volumen de aire que mueve a estas horas, en cuanto al resto de la fábrica, se marcan claramente las juntas entre los bloques de termoarcilla, que son las que retienen más agua y tardan más en enfriarse.
