Anexo I. Fichas Termográficas

NÚMERO DE FICHA	4K004e
------------------------	---------------

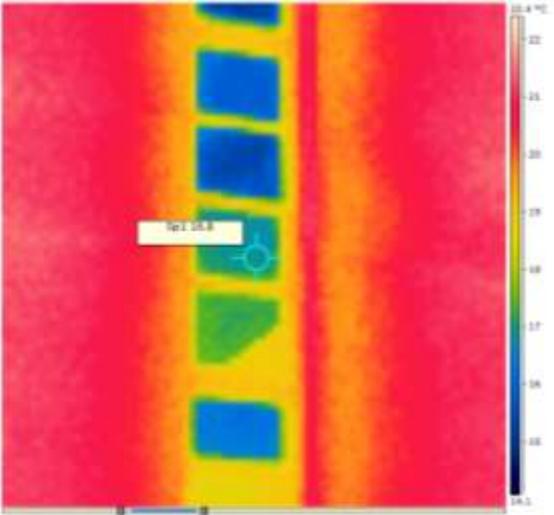
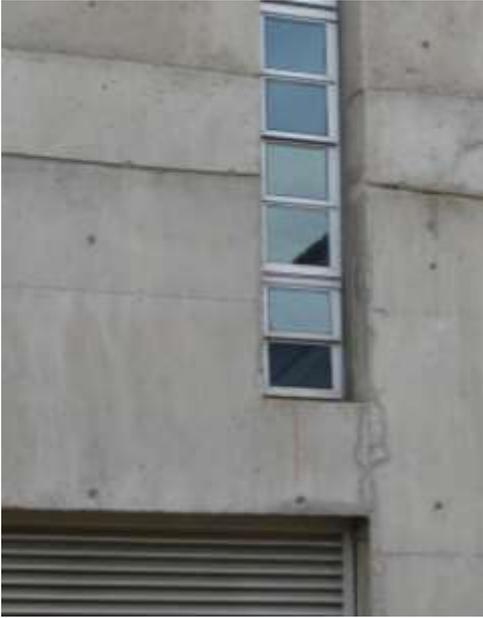
ANÁLISIS	
DESCRIPCIÓN	OBSERVACIONES
<p>La imagen 04, está tomada desde el exterior del cerramiento oeste. Se corresponde con un hueco vertical formado por una carpintería de aluminio la cual permite integrar ventanas basculantes con cierre hermético del tipo Hervent de Gravent.</p> <p>Las temperaturas más elevadas se encuentran en la zona correspondiente al cerramiento de hormigón que se encuentra bordeando dicha carpintería. Ello es debido a que el hormigón irradia más temperatura.</p> <p>Las temperaturas más bajas se corresponden con los acristalamientos. En ellos encontramos temperaturas de unos 16°C. Conforme nos acercamos al centro del mismo, vemos que la temperatura aumenta pasando a unos 18-19°C.</p>	<p>Por lo general, tanto el acristalamiento como la carpintería presentan buen comportamiento térmico, excepto en una zona central donde podemos ver que existe un aumento de temperatura. Esto puede ser debido a que el acristalamiento en este tipo de ventanas basculantes es simple no doble como en el resto de carpinterías que completan la fachada, y por ello pueden existir pérdidas de temperaturas desde el interior o ganancias desde el exterior.</p> <p>Ello podría solventarse cambiando el tipo de acristalamiento en estas zonas por uno doble de tipo Climalit.</p>

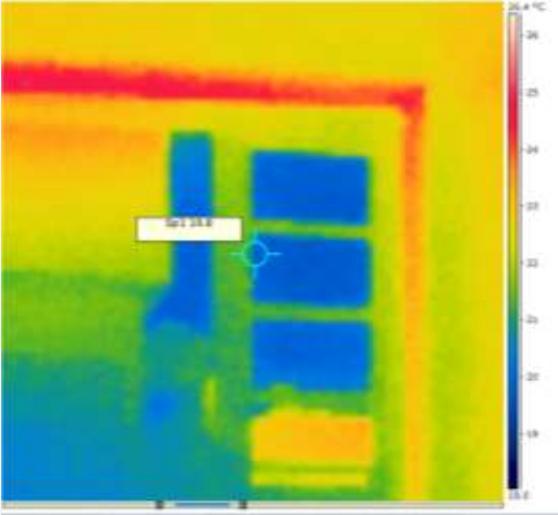
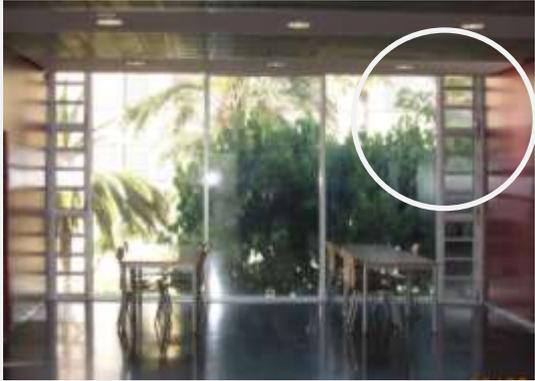
NÚMERO DE FICHA	4Ks05i
------------------------	---------------

ANÁLISIS	
DESCRIPCIÓN	OBSERVACIONES
<p>La siguiente imagen está realizada desde el interior de la primera planta. Como se puede observar, se trata del interior de la fachada este que está compuesta por un muro cortina. Se trata de Se compone de carpinterías de aluminio resueltas con perfiles tubulares de montantes y travesaños vistos de 52 mm. El sistema de montantes permite integrar ventanas basculantes con cierre hermético del tipo Hervent de Gravent, así como ventanas acristaladas de aluminio, de una o dos hojas y rejillas de aluminio a medida.</p> <p>La mayor temperatura registrada, que es de unos 26°C se localiza en el encuentro de la carpintería de aluminio con el forjado.</p> <p>El acristalamiento presenta un comportamiento adecuado con temperaturas entre 18-19°C.</p>	<p>La pérdida de calor localizada en el encuentro de la carpintería con el forjado y el paramento se debe a una mala ejecución de la carpintería, ya que la carpintería elegida es la adecuada por lo que atribuiremos el problema a errores de ejecución.</p> <p>Lo conveniente en estos casos sería proceder a una revisión de esos encuentros y sellando nuevamente las partes mal ejecutadas para conseguir la estanqueidad de las mismas.</p>

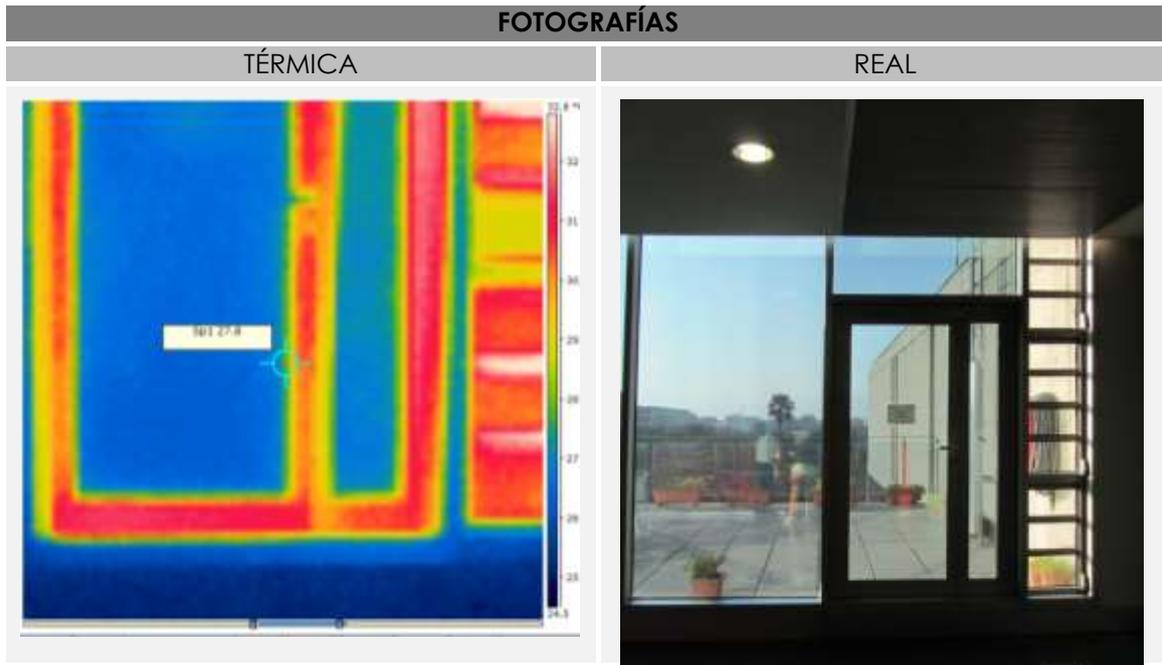
NÚMERO DE FICHA	4Ke06i
------------------------	---------------

ANÁLISIS	
DESCRIPCIÓN	OBSERVACIONES
<p>La fotografía se ha realizado desde el interior del edificio. Se corresponde con la puerta de acceso al exterior de la terraza de la tercera planta.</p> <p>Como se puede observar, las temperaturas mayores se alcanzan en la carpintería de aluminio. El acristalamiento de dicha puerta posee un comportamiento normal, pero los cristales basculantes de la parte derecha que están de color rojo presentan mayores temperaturas. Esto es debido a que el cristal en la puerta es doble y por lo tanto no existen pérdidas de temperaturas, pero en las ventanas adyacentes es de tipo simple por lo que es más probable que se produzcan dichas pérdidas.</p>	<p>Para solucionar el problema de los acristalamientos, sería suficiente con sustituir el vidrio tipo simple por un doble tipo aislante con cámara deshidratada y compuesto por dos hojas de dos vidrios cada una de ellas adheridos con lamina incolora de butiral de polivinilo formando así un conjunto de cuatro vidrios 4+4, 12,4+4.</p> <p>La carpintería de aluminio, sin embargo, no sería necesario sustituirla ya que el modelo elegido presenta unas condiciones técnicas adecuadas, por lo que se procedería a la revisión de los anclajes y sellantes para evitar las pérdidas de calor por dichos puntos.</p>

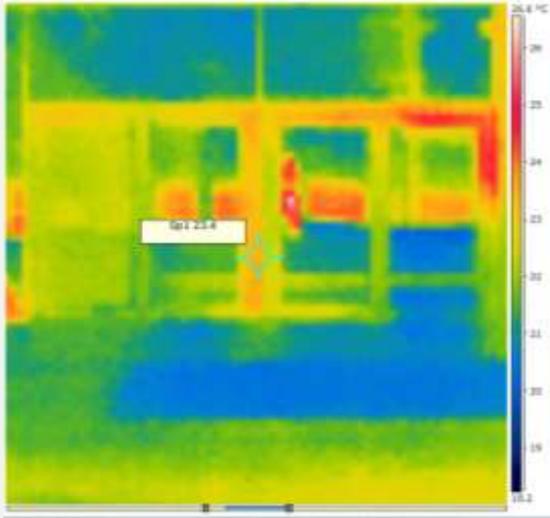
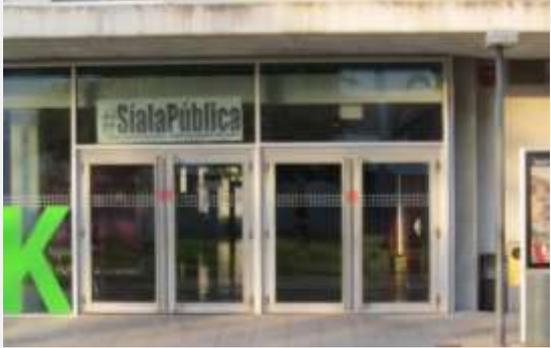
NÚMERO DE FICHA	4Kn07e
------------------------	---------------

ANÁLISIS	
DESCRIPCIÓN	OBSERVACIONES
<p>La siguiente fotografía se corresponde con la puerta de acceso principal situada en la planta baja de la fachada norte. Como se puede observar, tanto la carpintería de aluminio como los acristalamientos presentan un comportamiento térmico normal, alcanzándose temperaturas entre 22-23°C.</p> <p>Las temperaturas más elevadas se encuentran en la esquina derecha de la carpintería de aluminio, concretamente en el encuentro del pilar, donde podrían producirse pérdidas de calor del exterior. En estos puntos se alcanzan temperaturas de hasta 26°C.</p>	<p>Al tratarse de una carpintería con un cristal doble tipo aislante con cámara deshidratada y compuesto por dos hojas de dos vidrios cada una de ellas adheridos con lamina incolora de butiral de polivinilo formando así un conjunto de cuatro vidrios 4+4, 12,4+4, únicamente tendremos que revisar el encuentro de dicha carpintería con el pilar de hormigón para garantizar un cierre hermético y estanco y evitar que se produzcan pérdidas de calor por dichos puntos.</p>

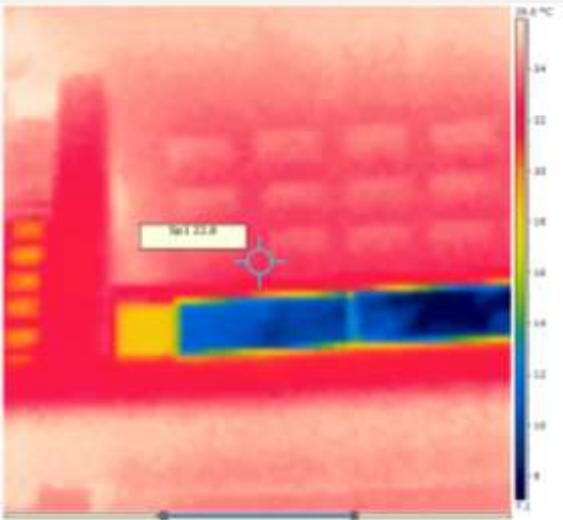
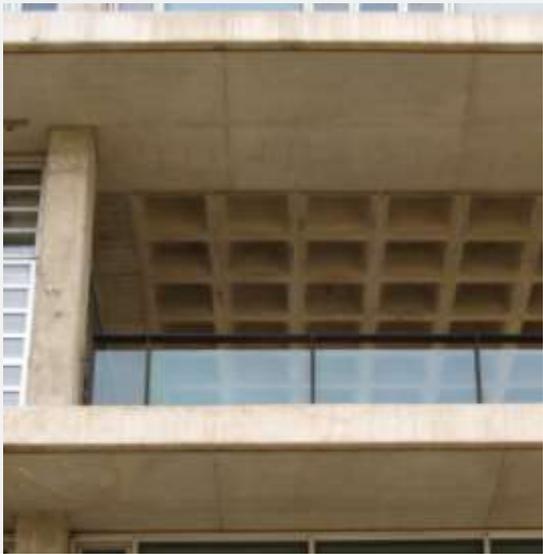
NÚMERO DE FICHA	4Kn08e
------------------------	---------------

ANÁLISIS	
DESCRIPCIÓN	OBSERVACIONES
<p>La fotografía 08 se corresponde con la terraza descubierta situada en la segunda planta. Se puede diferenciar claramente la estructura y las bovedillas que forman el forjado reticular y es ahí donde se registran mayores temperaturas alcanzándose casi los 25°C. Ello es debido a que el hormigón irradia más temperatura.</p> <p>El acristalamiento sin embargo presenta temperaturas de 10-12°C, estas se sitúan dentro de un rango normal.</p>	<p>La imagen anterior no presenta ningún problema térmico aparente. En el hormigón es donde encontramos mayores temperaturas pero ello es debido como hemos comentado a que irradia más temperatura. Los acristalamientos también presentan buen comportamiento a pesar de ser simples, pero como actúan de barandilla para evitar la caída de las personas no tienen problemas térmicos. Estos están compuestos por dos Vidrios planos, adheridos entre sí mediante lámina transparente de butiral de polivinilo.</p>

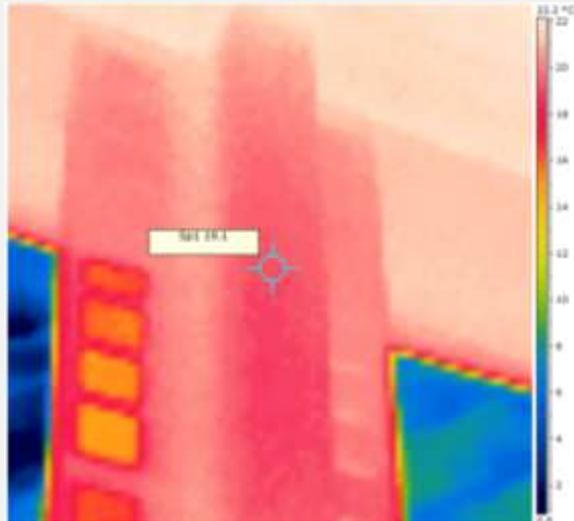
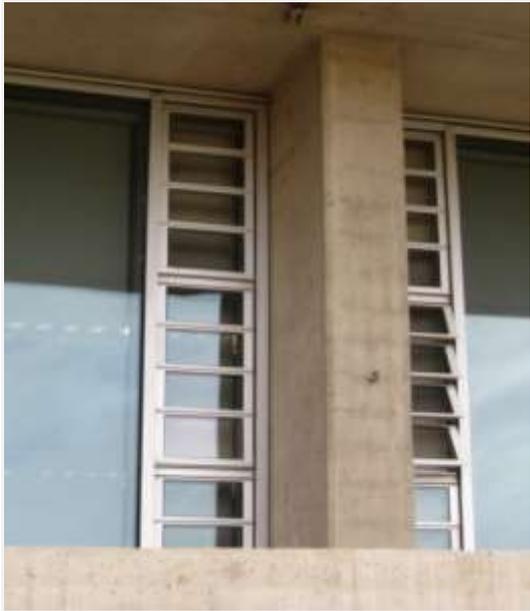
NÚMERO DE FICHA	4Ks09e
------------------------	---------------

ANÁLISIS	
DESCRIPCIÓN	OBSERVACIONES
<p>La siguiente imagen se ha realizado desde el exterior de la fachada sur. En ella podemos observar uno de los pilares de hormigón visto que forman la estructura y los ventanales contiguos que forman el muro cortina.</p> <p>En él, se alcanzan temperaturas de hasta 22°C ya que como sabemos el hormigón irradia más temperatura llegando a temperaturas de 4-5°C en lo que se corresponde a los acristalamientos. Se obtiene temperaturas tan bajas ya que la fotografía está realizada sobre las 8:00 de la mañana y esta fachada aún no ha recibido luz del sol directa.</p> <p>En los acristalamientos de las ventanas basculantes vemos que la temperatura es mayor, ya que las ventanas que lo forman son de tipo simple.</p>	<p>Aparentemente, la imagen presenta un comportamiento térmico normal. Las temperaturas se sitúan dentro de un rango aceptable térmicamente.</p> <p>Se podría proceder a revisar los encuentros de dichas carpinterías con el forjado, ya que podemos observar que en esos puntos el color el más rojo por lo que podrían haber pérdidas de temperatura. También podrían sustituirse los vidrios basculantes tipo simple por unos doble tipo aislante con cámara deshidratada y compuestos por dos hojas de dos vidrios cada una de ellas adheridos con lamina incolora de butiral de polivinilo formando así un conjunto de cuatro vidrios 4+4, 12,4+4.</p>

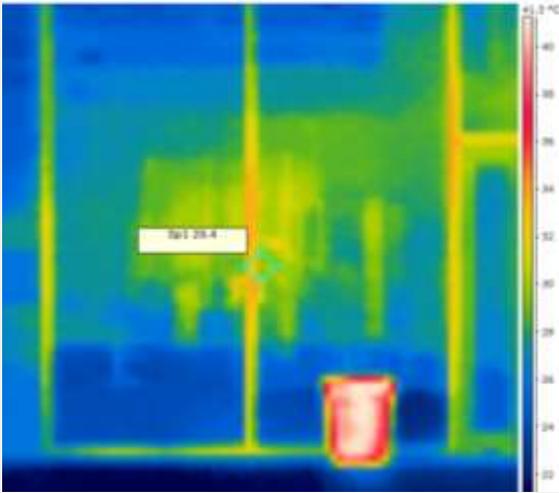
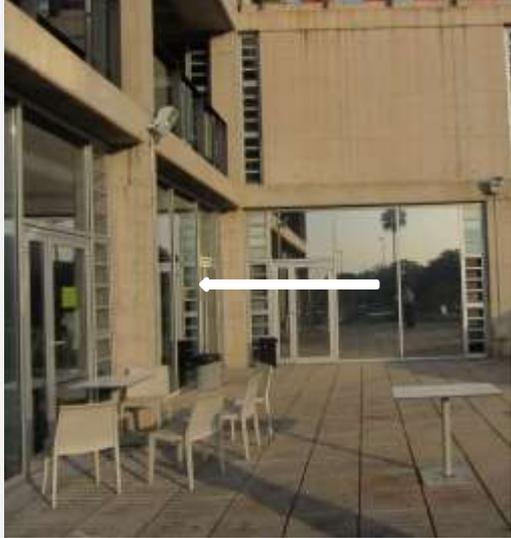
NÚMERO DE FICHA	4Kn10e
------------------------	---------------

ANÁLISIS	
DESCRIPCIÓN	OBSERVACIONES
<p>La siguiente imagen térmica se ha realizado desde la terraza exterior del primer piso. En ella se puede observar la carpintería correspondiente al muro cortina de la fachada norte.</p> <p>Tanto el acristalamiento como la carpintería de aluminio presentan un comportamiento térmico aceptable. La carpintería posee mayores temperaturas pero dentro de un rango normal.</p>	<p>Como hemos dicho, la imagen presenta un comportamiento térmico normal ya que tanto la carpintería como los acristalamientos empleados en el muro cortina son los adecuados.</p> <p>Por un lado los acristalamientos son dobles tipo aislante con cámara deshidratada y compuestos por dos hojas de dos vidrios cada una de ellas adheridos con lamina incolora de butiral de polivinilo formando así un conjunto de cuatro vidrios 4+4, 12,4+4, por lo que no presentan ningún fallo en cuanto a filtraciones o pérdidas de calor.</p> <p>La carpintería elegida es de aluminio de forjado a forjado, resueltos con perfiles tubulares de montantes y travesaños vistos de 52 mm, sistema convencional de perfiles para muro.</p>

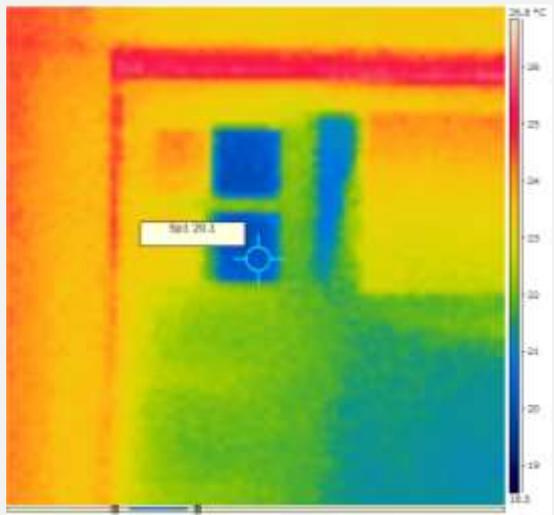
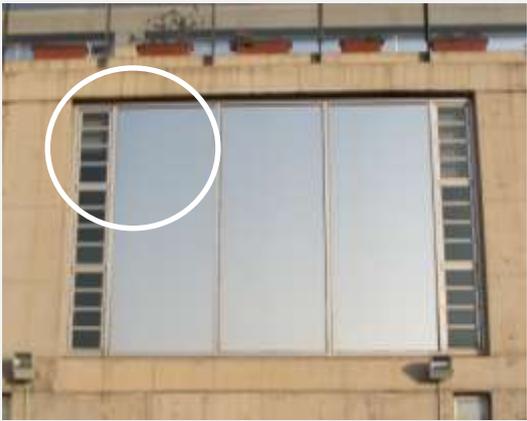
NÚMERO DE FICHA	4Ke11e
------------------------	---------------

ANÁLISIS	
DESCRIPCIÓN	OBSERVACIONES
<p>La imagen térmica 11, se corresponde con un ventanal situado en la fachada este de la segunda planta. La fotografía fue tomada desde la terraza exterior de planta primera.</p> <p>Como podemos ver, los acristalamientos parecen estables térmicamente, ya que alcanzan temperaturas de 20°C aproximadamente.</p> <p>Donde mayores temperaturas se registran es en el encuentro de la carpintería de aluminio con el forjado, alcanzándose temperaturas de hasta 26°C.</p>	<p>Habrà que prestar mayor atención en el encuentro de la carpintería de aluminio con el forjado ya que es ahí donde se pueden producir filtraciones y pérdidas de calor al exterior.</p> <p>Para ello, se procederà a la revisión de los encuentros y anclajes para garantizar un cierre estanco de la carpintería. En los casos que sean necesarios, sellar de nuevo en las zonas donde mayores pérdidas se produzcan con el fin de evitar dichas pérdidas de calor o ganancias según el caso.</p>

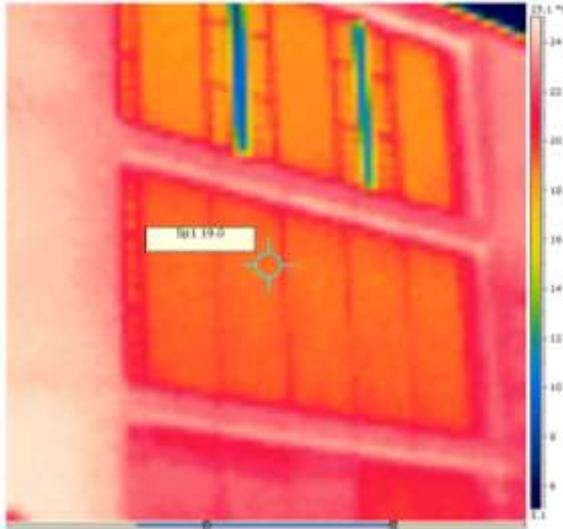
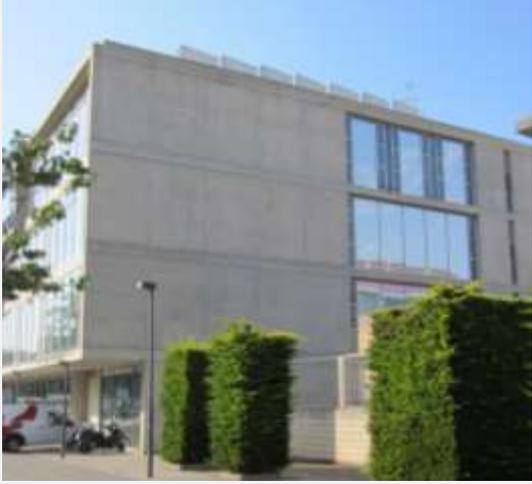
NÚMERO DE FICHA	4K012e
------------------------	---------------

ANÁLISIS	
DESCRIPCIÓN	OBSERVACIONES
<p>En la siguiente imagen se observa el cerramiento exterior de la orientación oeste. En ella podemos observar claramente la estructura, y es aquí donde mayores temperaturas encontramos. Estas alcanzan los 25°C.</p> <p>Es en los ventanales donde encontramos menores temperaturas, estas rondan los 24-25°C por lo que presentan estabilidad térmica. Ello es debido a la adecuada elección tanto de la carpintería como de los vidrios tal y como se ha comentado anteriormente.</p>	<p>La razón por la que se ve claramente la estructura en la imagen térmica podría ser debido a que el revestimiento de la fachada es demasiado delgado y los materiales son de distintas densidades, indicando claramente la distinta inercia térmica de cada material. Esto podría ser solventado con una fachada de tipo ventilada.</p> <p>La carpintería, como se ha comentado, no presenta problemas térmicos, sin embargo procederíamos a la inspección de los anclajes de la misma ya que hemos visto que han dado problemas en cuando a pérdidas de calor.</p>

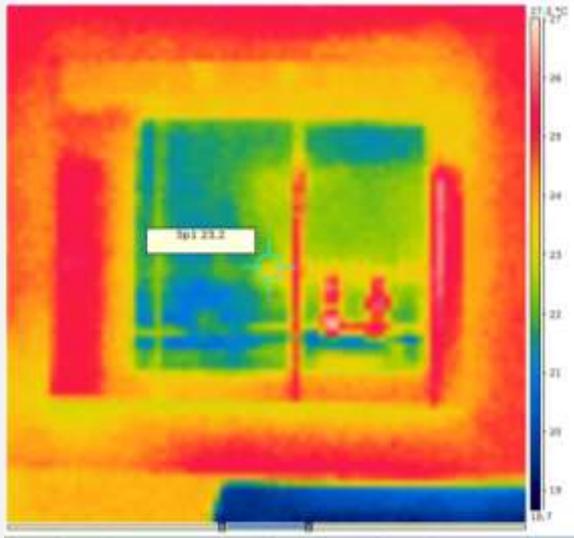
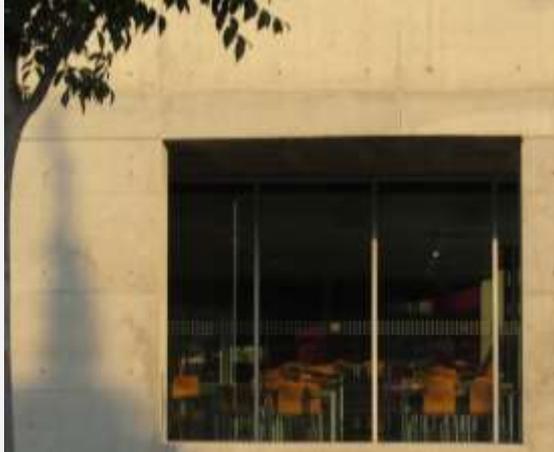
NÚMERO DE FICHA	4Ke13e
------------------------	---------------

ANÁLISIS	
DESCRIPCIÓN	OBSERVACIONES
<p>La imagen térmica anterior representa el hueco correspondiente con la rampa del aparcamiento. Este se sitúa en la fachada este y a través de él se puede observar el muro cortina que completa la planta baja.</p> <p>Se registran temperaturas de hasta 26°C tanto en el cerramiento como en algún punto localizado de la carpintería y es ahí donde podrían producirse pérdidas térmicas.</p>	<p>Para solventar el problema anterior, tal y como se ha comentado en fichas anteriores se procederá a una revisión de todos los encuentros y anclajes de la carpintería. Tanto de la carpintería con el cristal, con el cerramiento y con los forjados para garantizar la mayor estanqueidad de la misma.</p>

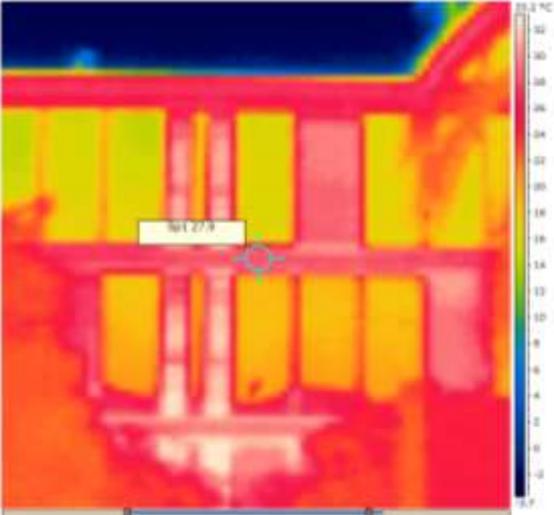
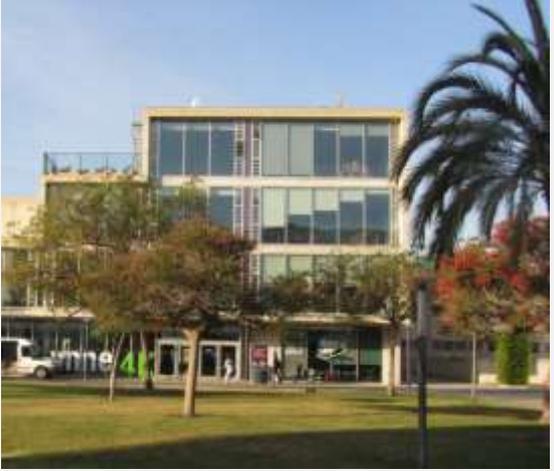
NÚMERO DE FICHA	4Ke14e
------------------------	---------------

ANÁLISIS	
DESCRIPCIÓN	OBSERVACIONES
<p>La siguiente imagen se corresponde con el muro cortina de la fachada norte. En ella se pueden observar mayores temperaturas en el hormigón que conforma la estructura formada por pilares y forjados. En ella se alcanzan temperaturas de hasta 30°C.</p> <p>Los acristalamientos presentan temperaturas más bajas, registrándose temperaturas entre 17-18°C.</p>	<p>Por lo general, la imagen es estable térmicamente ya que se localizan temperaturas dentro de un rango normal. Ello ha sido posible gracias al tipo de carpinterías y vidrios que componen el muro cortina ya que han sido los adecuados.</p> <p>Por un lado los acristalamientos son dobles tipo aislante con cámara deshidratada y compuestos por dos hojas de dos vidrios cada una de ellas adheridos con lamina incolora de butiral de polivinilo formando así un conjunto de cuatro vidrios 4+4, 12,4+4, por lo que no presentan ningún fallo en cuanto a filtraciones o pérdidas de calor.</p> <p>La carpintería elegida es de aluminio de forjado a forjado, resueltos con perfiles tubulares de montantes y travesaños vistos de 52 mm, sistema convencional de perfiles para muro.</p>

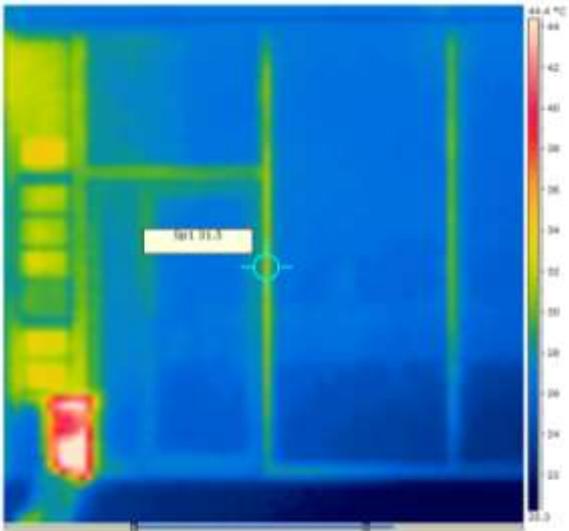
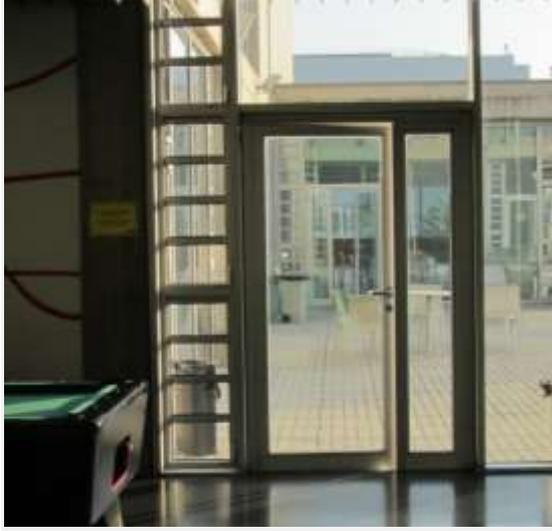
NÚMERO DE FICHA	4Kn15e
------------------------	---------------

ANÁLISIS	
DESCRIPCIÓN	OBSERVACIONES
<p>La imagen térmica anterior está realizada desde la sala multiusos de la primera planta. Se representa en ella la puerta de salida a la terraza exterior.</p> <p>Por lo general, presenta buen comportamiento térmico registrándose temperaturas entre 24-25°C.</p> <p>Las temperaturas más elevadas se localizan en las ventanas basculantes, alcanzándose temperaturas de hasta 30°C. Ello es debido al tipo de cristal simple, como se ha comentado anteriormente y por ello podrían producirse fallos en cuanto a pérdidas de temperatura.</p>	<p>Para solventar el problema anterior se procederá a sustituir el vidrio tipo simple por un doble tipo aislante con cámara deshidratada y compuesto por dos hojas de dos vidrios cada una de ellas adheridos con lamina incolora de butiral de polivinilo formando así un conjunto de cuatro vidrios 4+4, 12,4+4. De esta manera se evitarán problemas de pérdidas de calor al exterior.</p>
