# TFG ANÁLISIS DE LESIONES EN FACHADAS DE LA CIUDAD DE VALENCIA

## *Intervención en edificación no patrimonial*

Sara García Martínez

Julio 2014

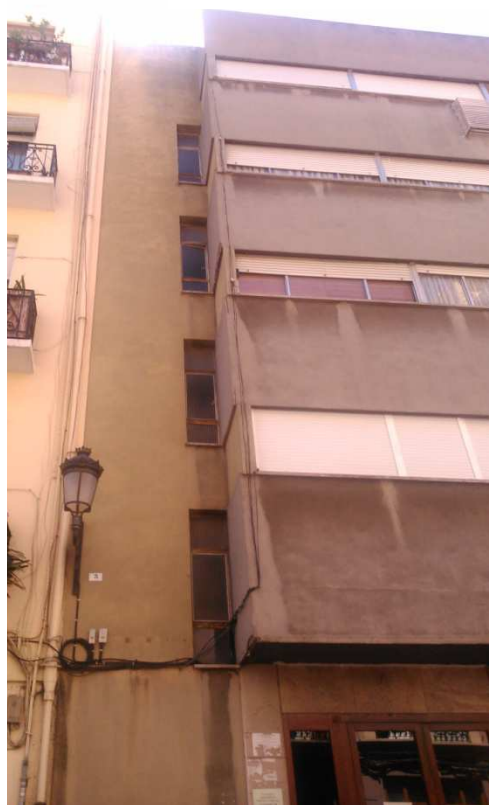
Ilustración.63. Humedades de filtración en fachadas.  
Fuente: Edición propia

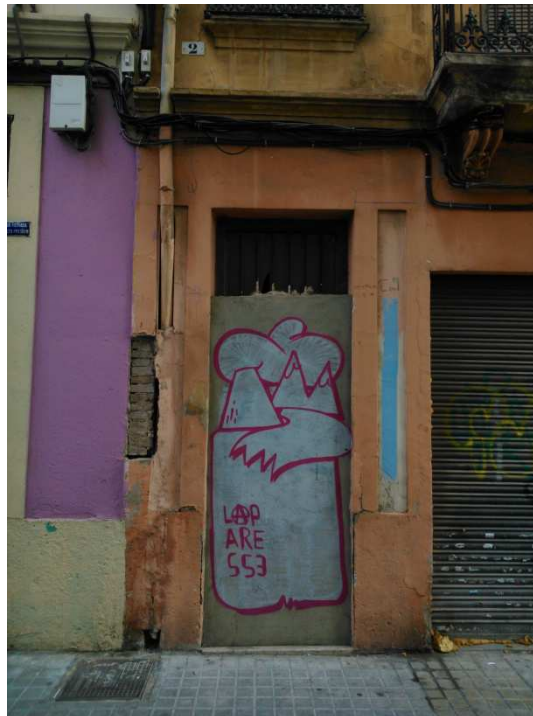
Ilustración.64. Humedad accidental. Fuente: Edición propia

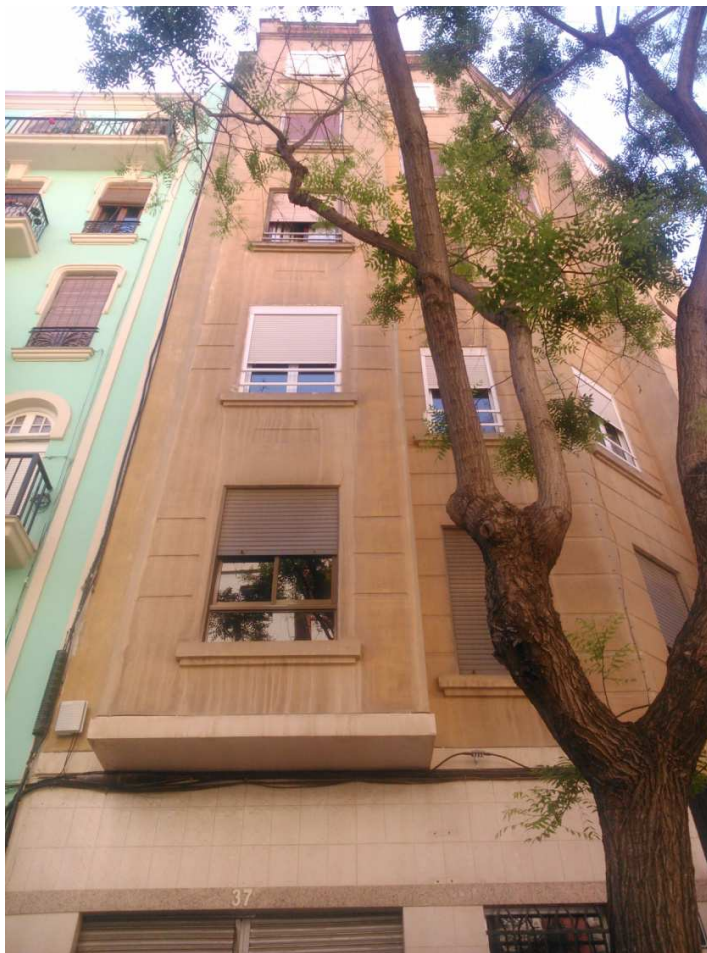
Ilustración.66.Lavado por humedad. Fuente: Edición propia

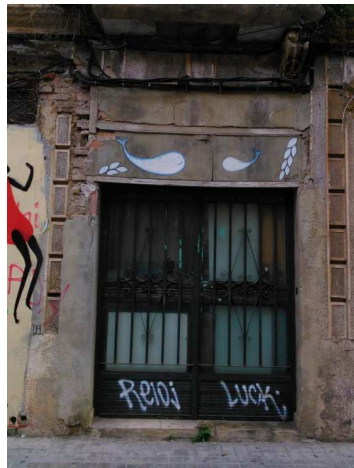
Ilustración.67. Grieta en dintel por acción mecánica.

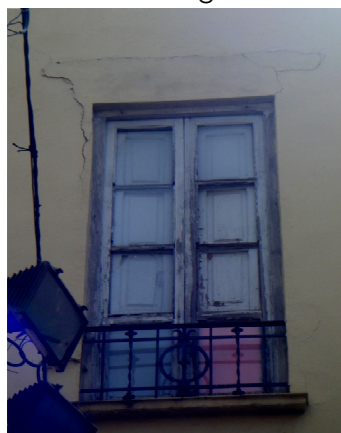
Ilustración.68. Fisura muerta dibujando el dintel.

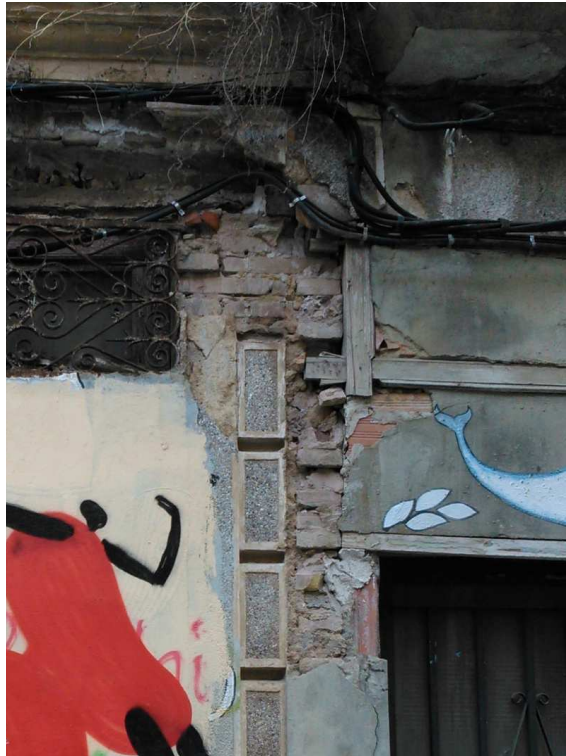
Ilustración.69. Desprendimiento de mortero. Fuente: Edición propia

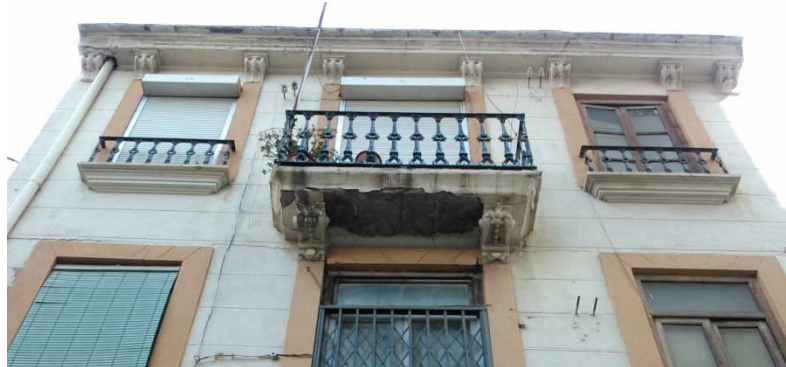
Ilustración.70. Desprendimiento de enfoscado bajo balcón.

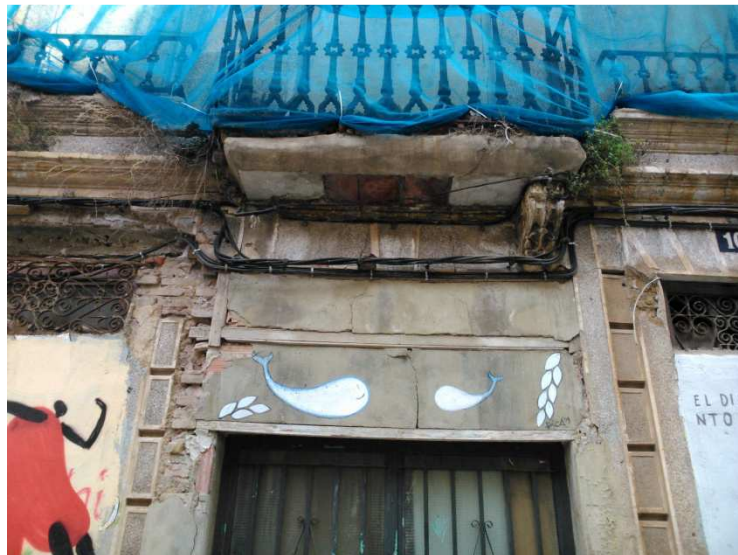
Ilustración.72. Desprendimientos de chapados.  
Fuente: Edición propia

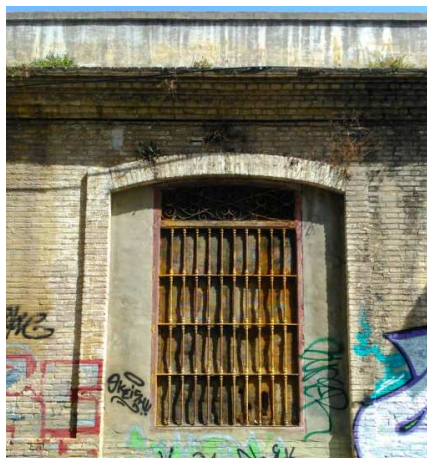
Ilustración.74. Oxidación electroquímica. Fuente: Edición propia

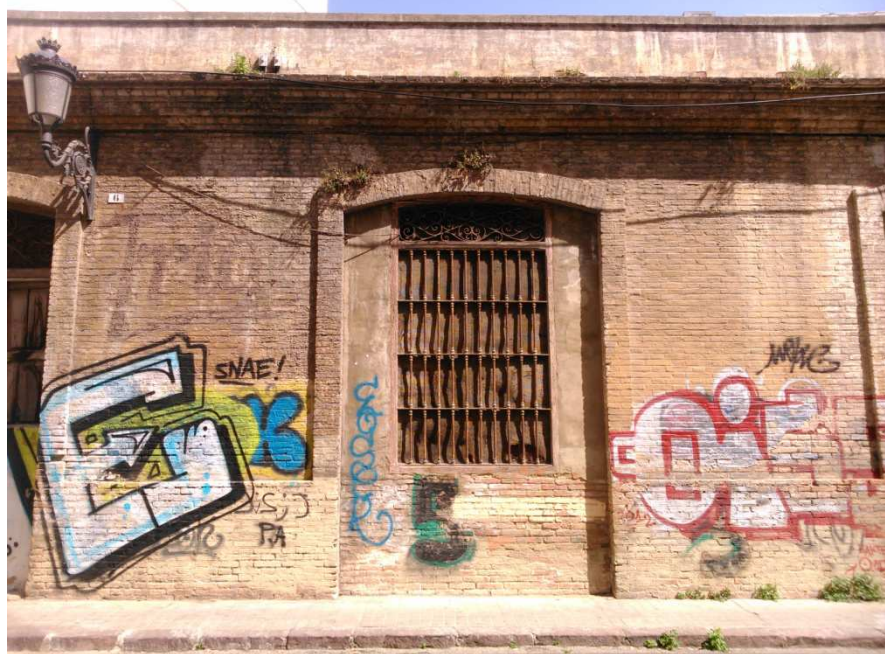
Ilustración.75.Organismos vegetales en cornisa y arranque de fachada.  
Fuente: Edición propia
