# Análisis e intervención de la alquería fortificada del Agua Fresca en Sagunto

Trabajo Final de Máster

Septiembre 2013

Autora: Masuka Laíz González

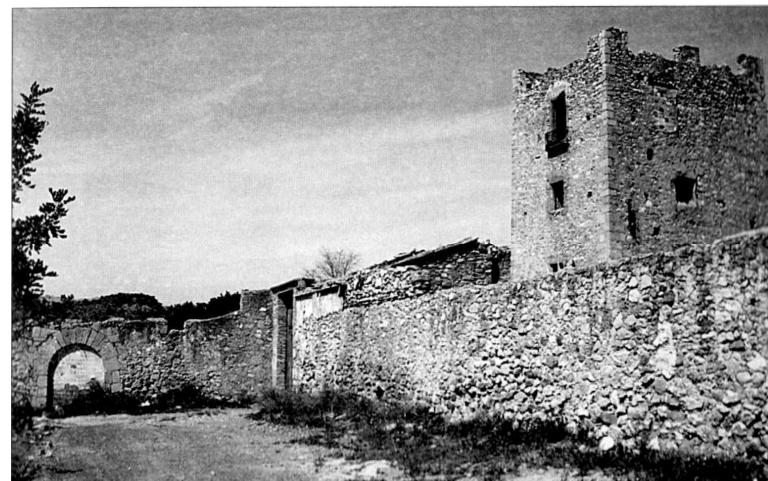
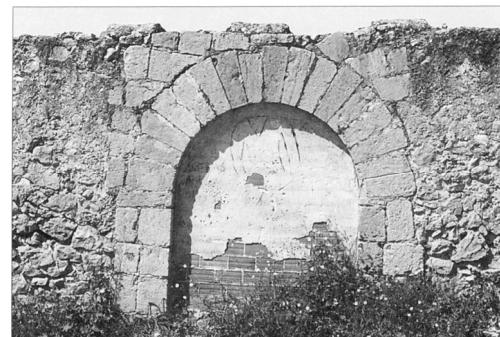
Fig. 20 y 21. Fotografías de la zona del acceso de la alquería del Agua Fresca permiten comprobar el fuerte deterioro sufrido en los últimos años. Fuente: Llueca, 2001.

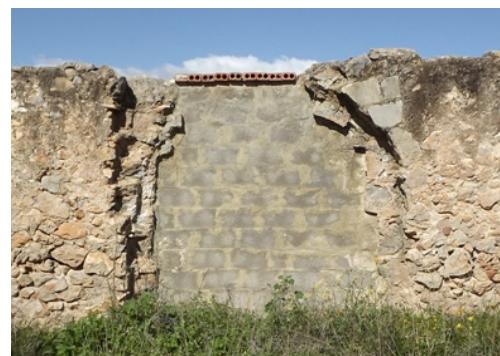
Fig. 22. Fotografía estado actual del arco de medio punto del acceso. Fuente propia.

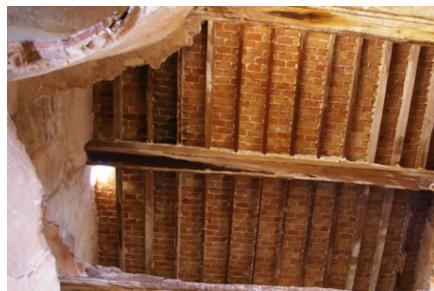
FICHA RESUMEN N° 08		EDIFICIO TORRE
Falta de estanqueidad en forjado de cubierta		
Patología detectada y elemento constructivo afectado	Propuesta de intervención	
<p><b>Patología:</b> Falta de estanqueidad por pérdida de material, manchas de humedad en la parte superior de los muros y lavados por filtraciones de agua.</p> <p><b>Elemento constructivo:</b> Forjado de cubierta formado por una sola viga de madera central (aprox. 25 x 30 cm), viguetas (aprox. 5 x 15 cm) apoyadas sobre la viga y empotraditas en el muro perimetral, y entrevigado horizontal formado por varias capas de rasilla cerámica tomadas con mortero. Se desconoce la existencia de pavimento.</p> <p><b>Manifestación patológica:</b> Pérdida de piezas de entrevigado, ladrillos cerámicos y mortero, al menos en un punto que es visible desde niveles inferiores. Se observan manchas de humedad en la parte superior de los muros y lavados en los paramentos por las filtraciones de agua.</p>	<p>A simple vista, no parece tener daños estructurales. No obstante, es necesaria la realización de pruebas y ensayos para valorar la capacidad resistente de la madera, y elegir la intervención que resulte más adecuada.</p> <p>Se resolverá la estanqueidad del forjado de cubierta, mediante la colocación de las piezas cerámicas faltantes tomadas con mortero, y aplicación de una capa superior de mortero de formación de pendientes, resolviendo la evacuación de las aguas pluviales si no funcionara correctamente el aliviadero o tubo dispuesto en la fachada norte.</p>

<b>Posibles causas</b>		
<p>Se han producido roturas de piezas cerámicas y del mortero de agarre por el desgaste del paso del tiempo, las condiciones meteorológicas y las variaciones de temperatura.</p> <p>Incorrecta ejecución del encuentro entre el forjado y el muro.</p>		
<b>Ubicación</b>

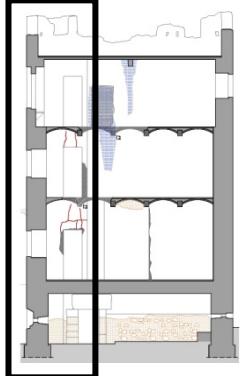
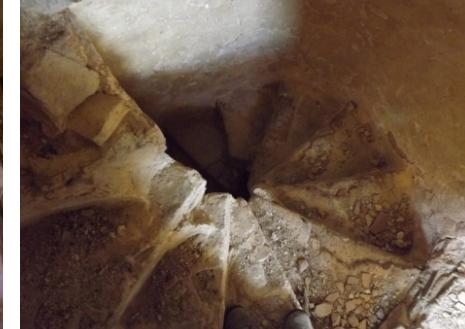
## FICHA RESUMEN N° 09

Lesiones diversas en escalera de caracol

<p><b>Possibles causas</b></p> <p>Agresiones externas de desgaste por uso o golpes por actos vandálicos. Caída puntual de objetos, entre ellos el derrumbe parcial del forjado de cubierta sobre los forjados inferiores, afectando también a la escalera. Agresiones externas por verse expuestos a la climatología (variaciones de humedad y temperatura).</p>	
<p><b>Ubicación</b></p>

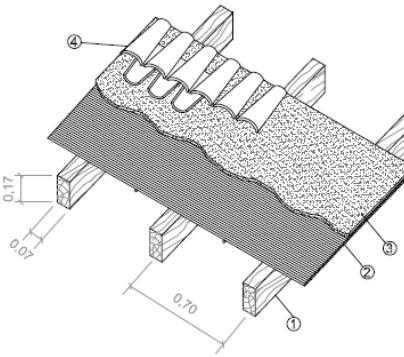
## FICHA RESUMEN N° 17

Patología detectada y elemento constructivo afectado	Propuesta de intervención
<p><b>Patología:</b> Humedades por falta de estanqueidad.</p> <p><b>Elemento constructivo:</b> Forjado de cubierta inclinada formado por teja árabe cogida con mortero de cal, sobre un entramado de cañizo y correas de madera perpendiculares al muro de fachada.</p> <p><b>Manifestación patológica:</b> Se producen filtraciones de agua a través de los materiales que componen la cubierta. Se observan humedades en los falsos techos y en la parte superior de los muros, según se ha descrito en la ficha anterior. También están afectadas las cabezas de las correas de madera que van apoyadas en el muro de carga.</p>

<p><b>Posibles causas</b></p> <p>Se han producido roturas de tejas cerámicas y del mortero de agarre por el desgaste del paso del tiempo, las condiciones meteorológicas y las variaciones de temperatura.</p> <p>Falta de estanqueidad entre la coronación del muro de fachada y la cubierta.</p> <p>Existe un derrumbe parcial de la cubierta en la sala del extremo este del edificio probablemente debido a un incendio.</p> <p>Pérdidas de material importante en la zona próxima al alero de fachada.</p>

<p>En la cubierta se procederá del siguiente modo:</p> <ol style="list-style-type: none"> <li>1. Se retirará el material de cobertura de toda la cubierta. Se desecharán aquellas piezas con roturas y se conservarán las reutilizables, limpiando las que contengan vegetaciones. Las nuevas tejas se escogerán de derribo que estén en buen estado y sean de similares características.</li> <li>2. Se procederá al picado de la coronación del muro perimetral (muro fachada norte y sur) hasta descubrir la cabeza de las correas.</li> <li>3. Se comprobará el estado de las correas para garantizar que cumplen su función estructural (roturas, pudrición en las cabezas, flecha excesiva) y se sustituirán aquellas que se considere necesario.</li> <li>4. Realización de un zuncho perimetral sobre la coronación del muro para asegurar el apoyo de las correas, mediante hormigón armado.</li> <li>5. Colocación de un nuevo entramado de cañizo y una capa de aislamiento térmico de poliestireno extruido.</li> <li>6. Capa de compresión mediante hormigón arlita y mallazo.</li> <li>7. Colocación de las tejas mediante mortero de cal (dosificación pobre 1:8).</li> <li>8. Reconstrucción del alero y colocación de canalón de recogida de aguas.</li> </ol>

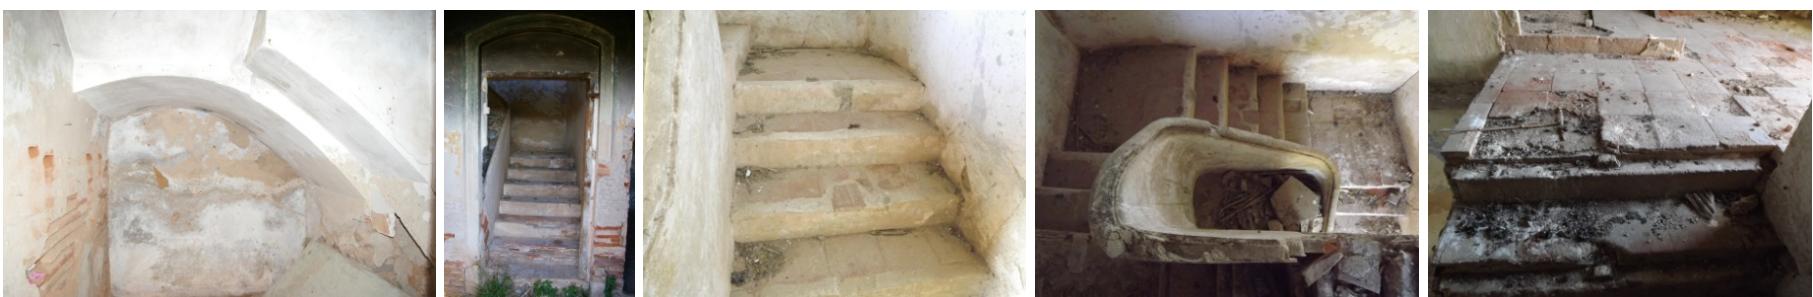
## FICHA RESUMEN N° 18

Lesiones diversas en escalera

<p><b>Posibles causas</b></p> <p>Agresiones externas de desgaste por uso o golpes por actos vandálicos. Caída puntual de objetos, entre ellos el derrumbe parcial del falso techo. Agresiones externas por verse expuestos a la climatología (variaciones de humedad y temperatura).</p>	
<p><b>Ubicación</b></p>

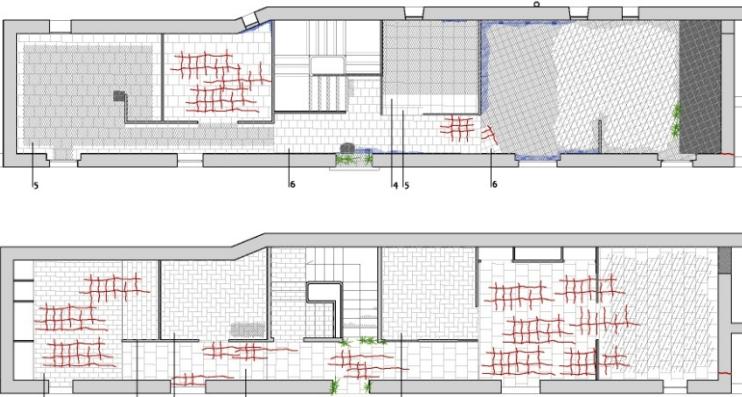
## FICHA RESUMEN N° 19

Desgaste, fisuras y pérdida de material en pavimentos

<p><b>Posibles causas</b></p> <p>Causas internas propias de la naturaleza o composición del material.</p> <p>Agresiones externas de desgaste por uso o golpes por actos vandálicos.</p> <p>Caída puntual de objetos pesados.</p> <p>Agresiones externas por verse expuestos a la climatología (variaciones de humedad y temperatura). La humedad que asciende desde el terreno puede producir la disagregación del mortero y el despegue de las piezas.</p>	
<p><b>Ubicación</b></p>

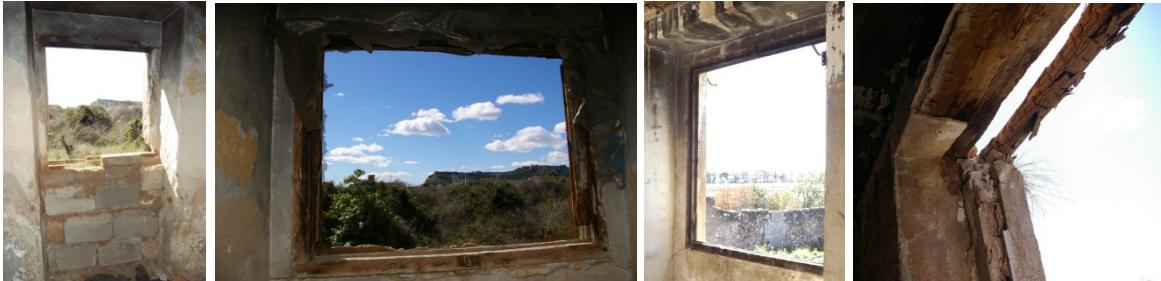
FICHA RESUMEN N° 20		EDIFICIO VIVIENDA
Lesiones diversas en vanos de fachada		
Patología detectada y elemento constructivo afectado	Propuesta de intervención	
<p><b>Patología:</b> Pérdida de la carpintería, dintel o restos existentes muy deteriorados.</p> <p><b>Elemento constructivo:</b> Los elementos que forman parte de los vanos de fachada, puertas y ventanas.</p> <p><b>Manifestación patológica:</b> Después de realizar una inspección visual general, en las pocas carpinterías que se conservan en los vanos de ventanas se observa un gran deterioro de la madera por el paso del tiempo, agrietamientos, hendiduras y cambio de coloración.</p>	<p>Para la carpintería que no pueda reutilizarse:</p> <ol style="list-style-type: none"> <li>1. Levantado de los restos de carpintería.</li> <li>2. Recuperación de las jambas o dintel, en los casos en que la pérdida de material sea importante.</li> <li>3. Colocación de piezas de piedra en alfeizar, con pendiente y goterón.</li> <li>4. Colocación de nueva carpintería de madera de una hoja simple, abatible y vidrio con cámara de aire.</li> </ol> <p>Para la carpintería que pueda mantenerse, se tratará previa limpieza y decapado de los restos de pintura, si existen. Se reemplazarán las escuadras faltantes y se repararán las existentes. Según el tipo de agresión biótica se utilizarán fungicidas e insecticidas. Aplicación de barniz o laca que hidrate la madera para neutralizar la fuerte desecación que padecen.</p>

<p><b>Posibles causas</b></p> <p>Agresiones externas por verse expuestos a la climatología (variaciones de humedad y temperatura). La humedad, además de provocar la hinchaçon de la madera originando cambios dimensionales, de importantes consecuencias negativas, es un factor indispensable para el ataque de la mayoría de los hongos de pudrición y está relacionada con la acción de algunos insectos xilófagos.</p> <p>Agresiones externas de desgaste por uso o golpes por actos vandálicos.</p> <p>Falta de mantenimiento.</p>		
<b>Ubicación</b>

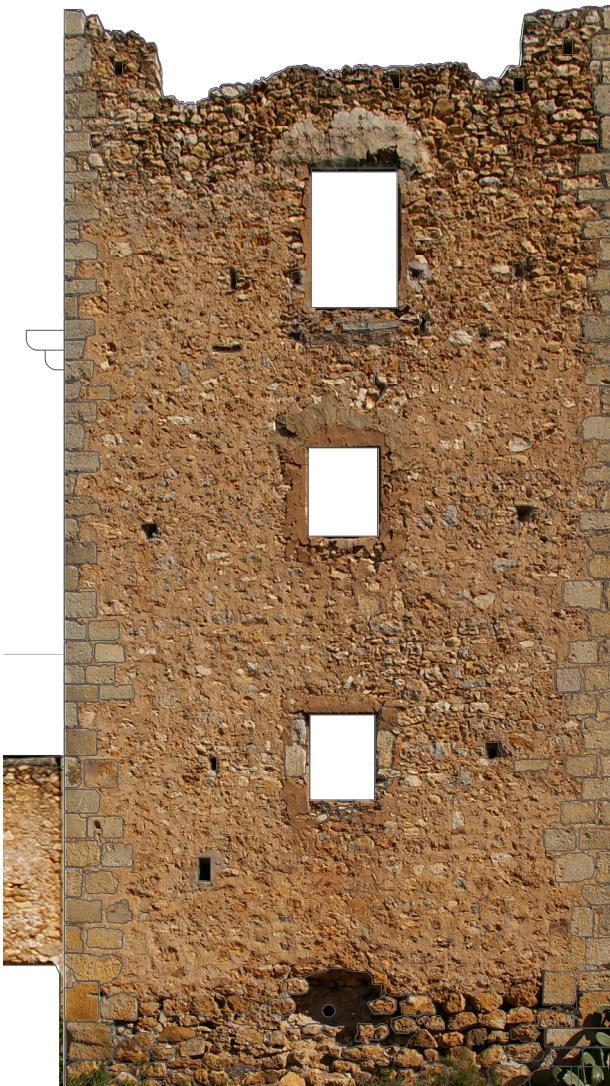
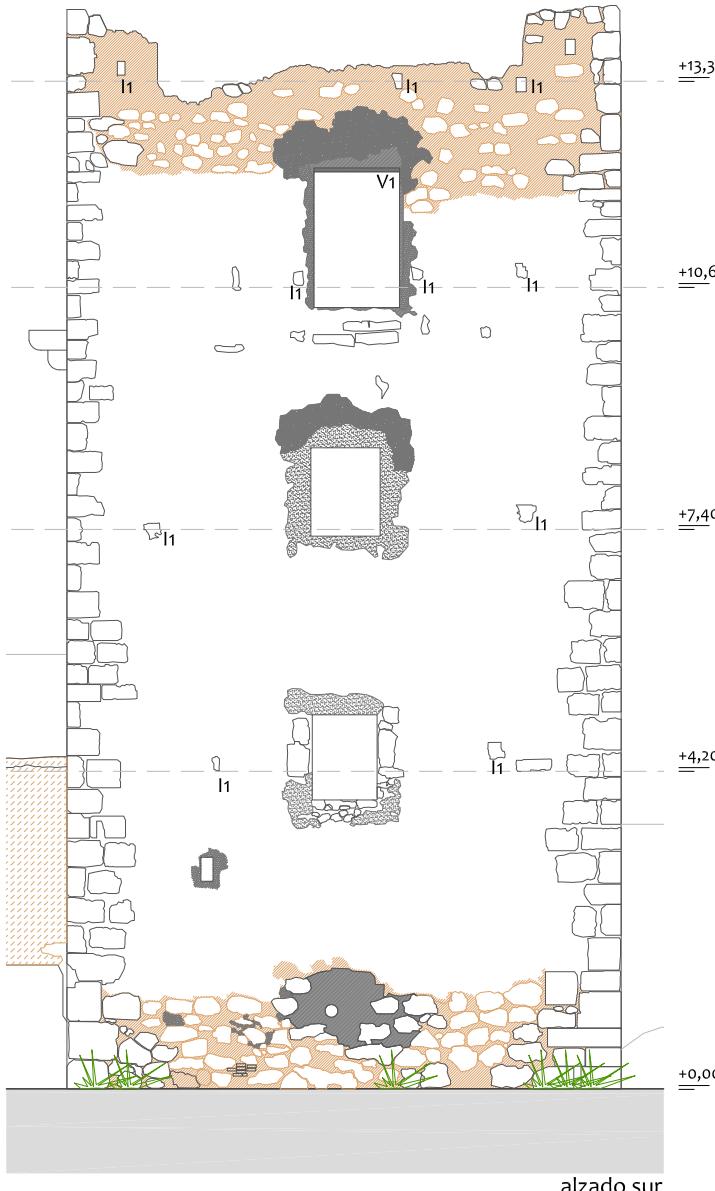
e:1/100 patologías. torre

- Manchas de humedad
- Fisuración leve o cuarteado del revestimiento
- Grieta o rotura
- Pérdida del mortero de rejuntado
- Pérdida de material importante
- Vegetación
- Parcheado de mortero de cemento
- Elementos impropios
- Cegado de huecos
- Grafiti
- Enmugrecimiento por depósitos de suciedad y ataque microbiológico generalizado en todas las superficies, siendo más acentuado en las orientaciones norte y oeste.

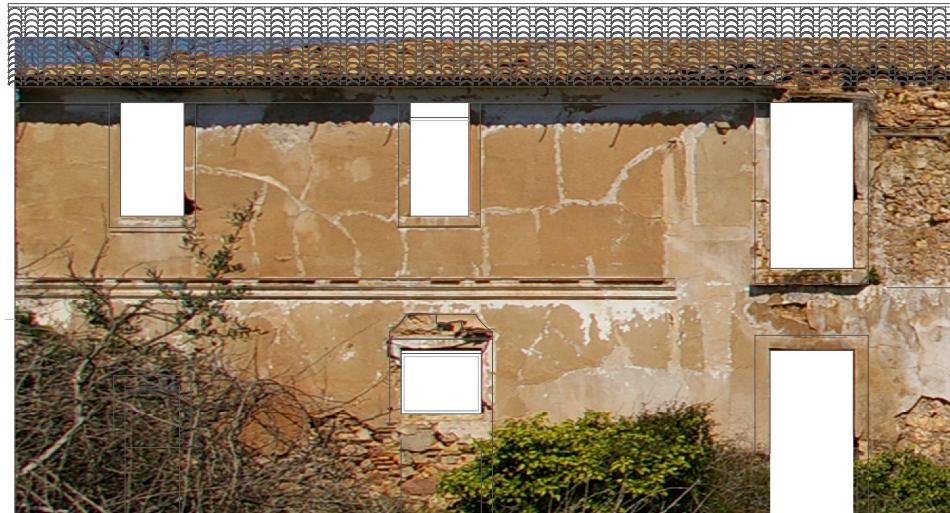
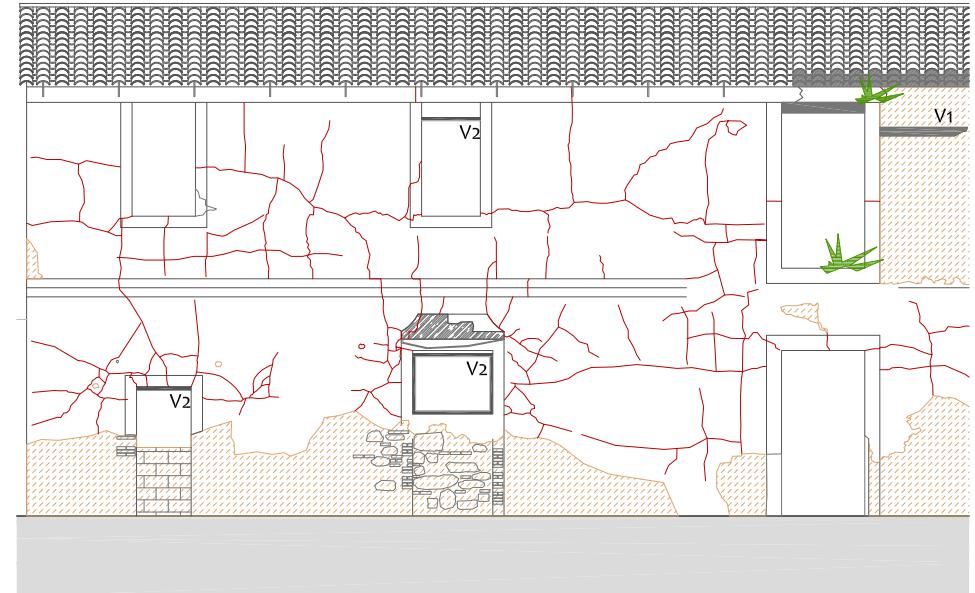
e:1/100 patologías. edificio vivienda

- [■] Pudrición y ataque xilófagos
- [■] Manchas de humedad
- [✗] Fisuración leve o cuarteado del revestimiento
- [✗] Grieta o rotura
- [✗] Pérdida del revestimiento de mortero
- [✗] Pérdida de material importante
- [bamboo] Vegetación
- [■] Parcheado de mortero de cemento

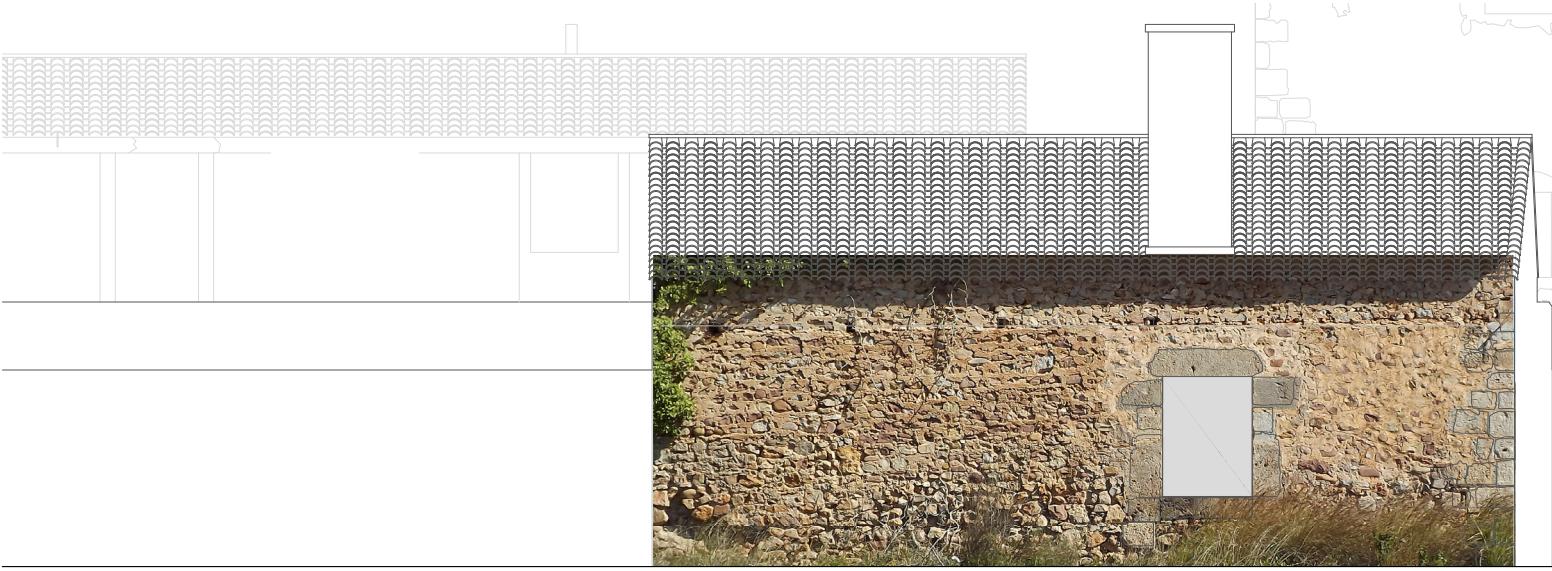
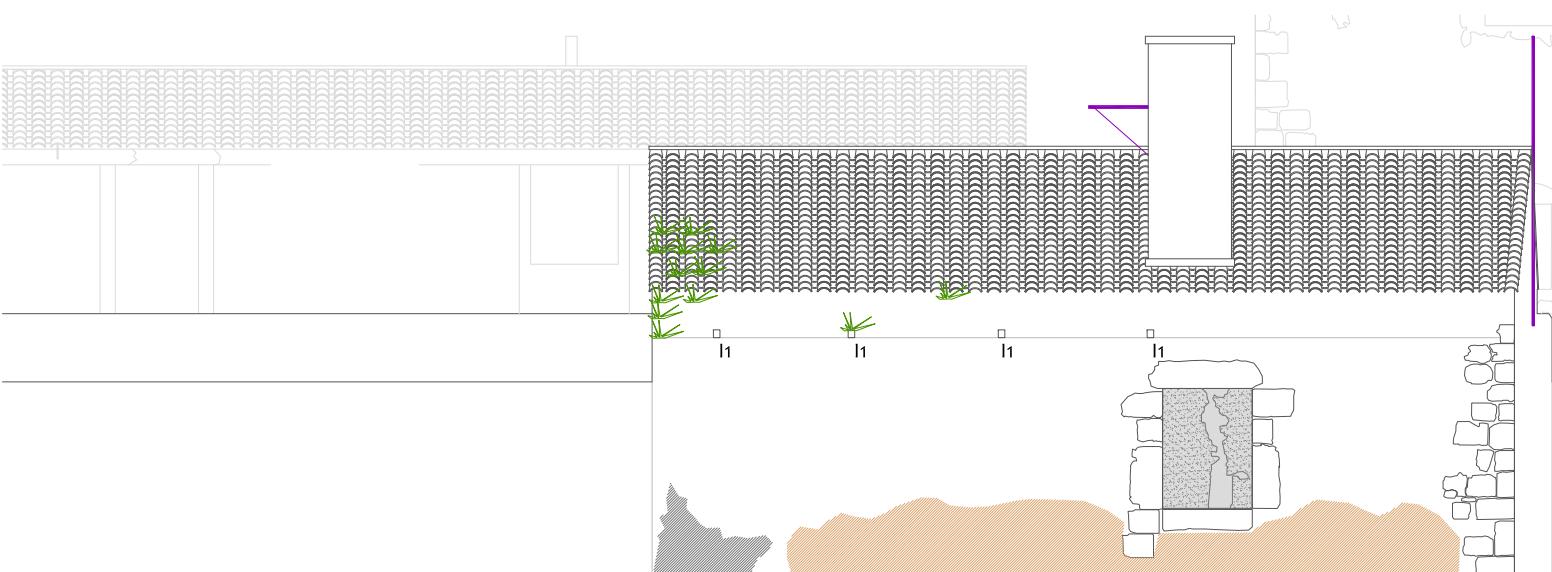
e:1/100 patologías. edificio aljibe

- Pudrición y ataque xilófagos
  - Manchas de humedad
  - Fisuración leve o cuarteador del revestimiento
  - Grieta o rotura
  - Pérdida del mortero en juntas
  - Pérdida de material importante
  - Vegetación
  - Parcheado de mortero de cemento
  - Anclajes o elementos auxiliares metálicos, elementos impropios
  - Cegado de huecos
  - Grafiti
  - Enmugrecimiento por depósitos de suciedad y ataque microbiológico generalizado en todas las superficies, siendo más acentuado en la orientación norte.
  - Pérdida del enlucido de cal y pintura generalizado en toda la superficie.
- I1 Impronta de mechinal  
I2 Impronta de viga en muro  
V1 Dintel de madera  
V2 Carpintería de madera

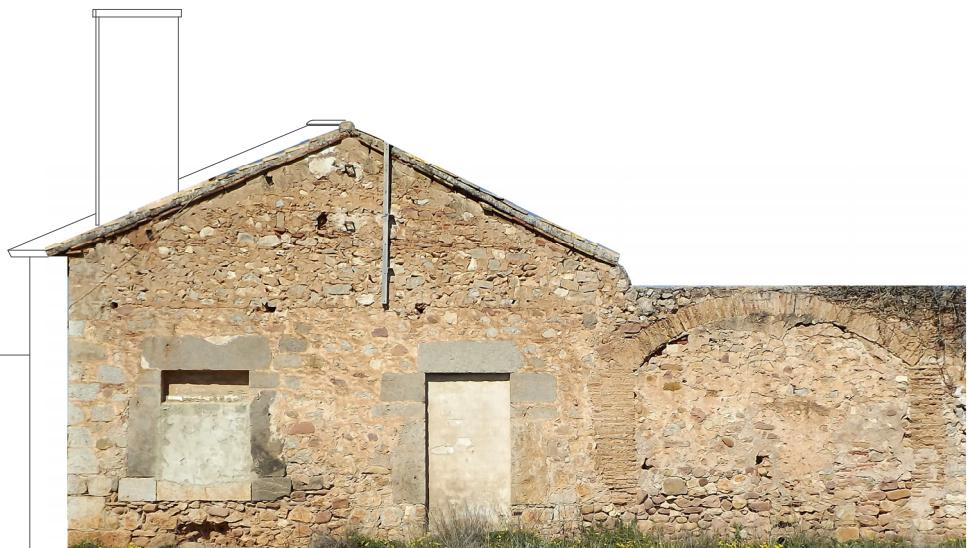
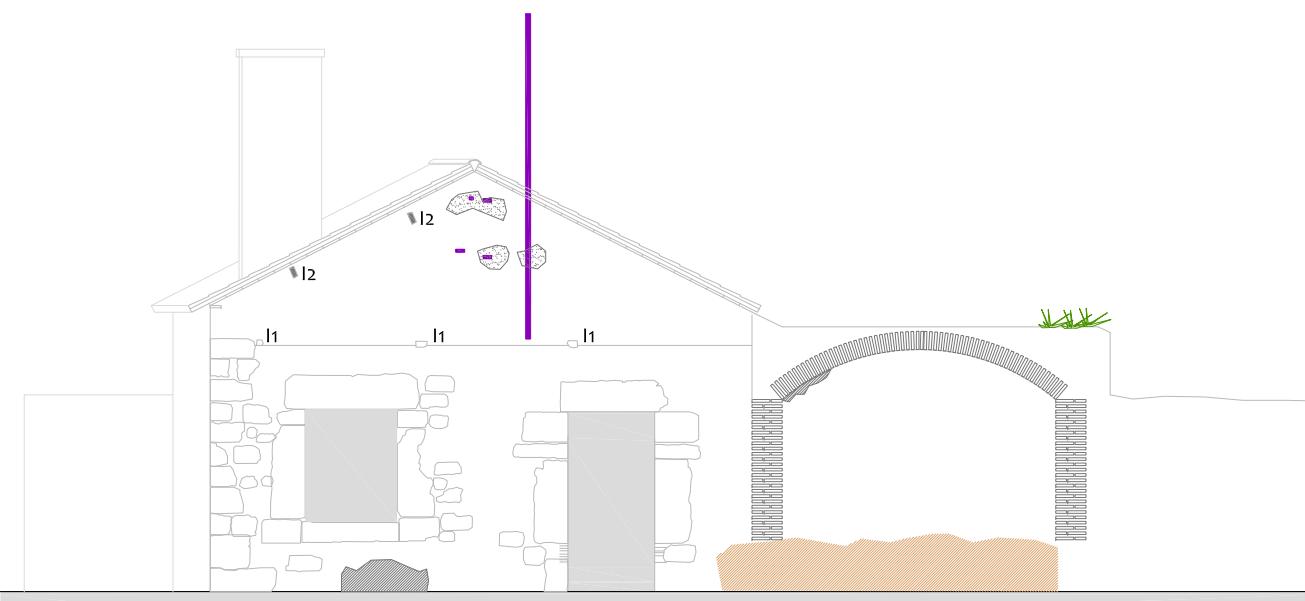
e:1/100 patologías. edificio aljibe

- Pudrición y ataque xilófagos
  - Manchas de humedad
  - Fisuración leve o cuarteado del revestimiento
  - Grieta o rotura
  - Pérdida del mortero en juntas
  - Pérdida de material importante
  - Vegetación
  - Parcheado de mortero de cemento
  - Anclajes o elementos auxiliares metálicos, elementos impropios
  - Cegado de huecos
  - Grafiti
  - Emmugracemento por depósitos de suciedad y ataque microbiológico generalizado en todas las superficies, siendo más acentuado en la orientación norte.
  - Pérdida del enlucido de cal y pintura generalizado en toda la superficie.
- l1 Impronta de mechinal  
 l2 Impronta de viga en muro  
 V1 Dintel de madera  
 V2 Carpintería de madera

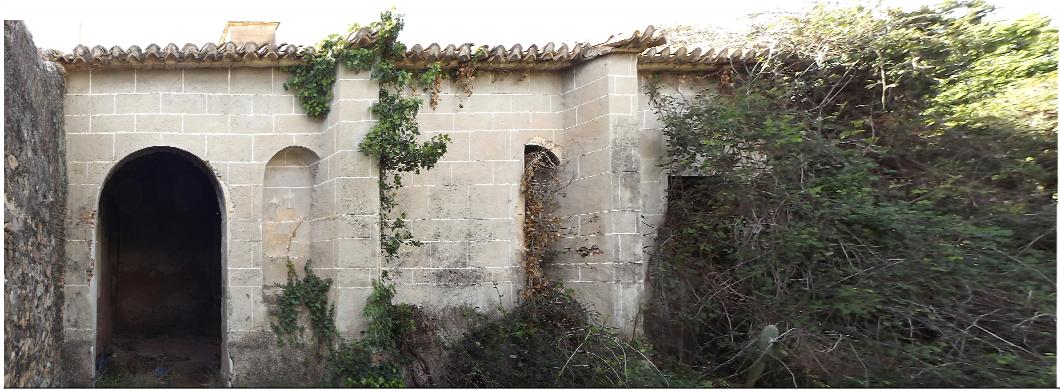
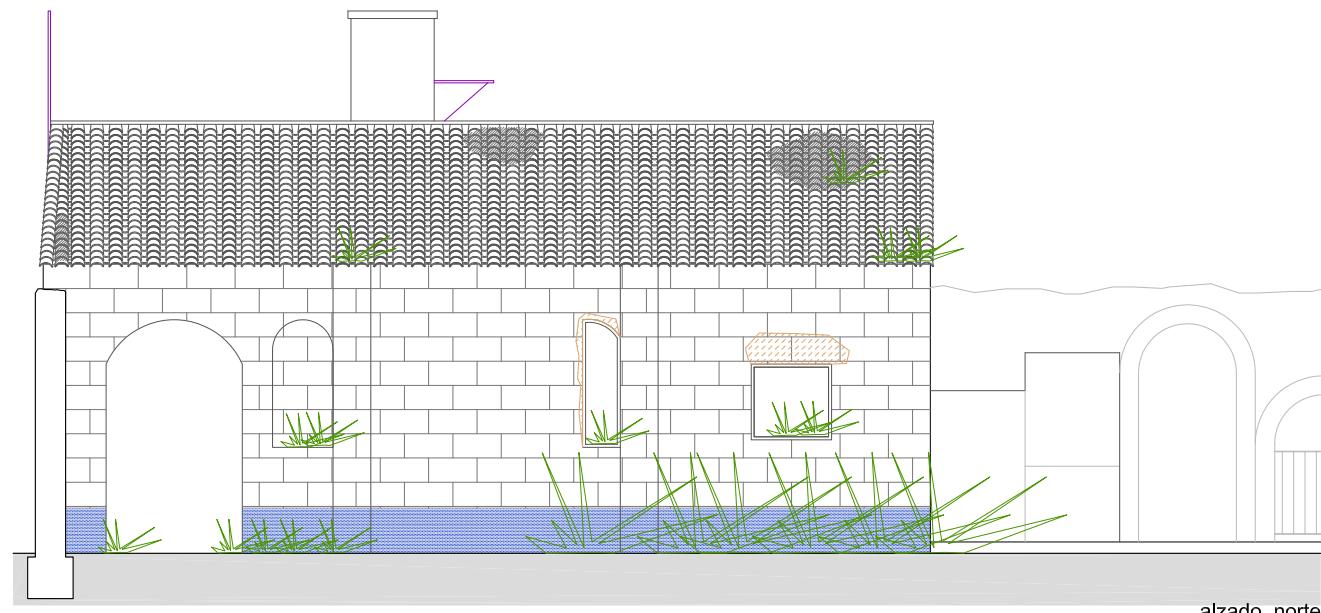
e:1/100 patologías. edificio aljibe

- Pudrición y ataque xilófagos
- Manchas de humedad
- Fisuración leve o cuarteador del revestimiento
- Grieta o rotura
- Pérdida del mortero en juntas
- Pérdida de material importante
- Vegetación
- Parcheado de mortero de cemento
- Anclajes o elementos auxiliares metálicos, elementos impropios
- Cegado de huecos
- Grafiti
- Enmugrecimiento por depósitos de suciedad y ataque microbiológico generalizado en todas las superficies de fachada. Al interior afectadas por hollín.
- Pérdida del enlucido de cal y pintura generalizado en toda la superficie.
