TREBALL FINAL  
DE MÀSTER  
/LA  
**TORRE  
ÀRAB**  
D'AN-  
TELLA/  
ESTUDI, ANÀLISI I  
PROPOSTA  
D'INTERVENCIÓ

**ALUMNA /** PAULA SARRIÓ  
PÉREZ **TUTORS /** PABLO  
RODRÍGUEZ NAVARRO I  
SANTIAGO TORMO ESTEVE

VALÈNCIA/ SETEMBRE/2013

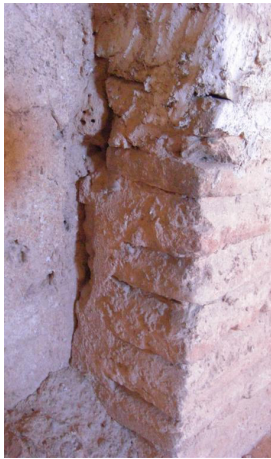
Embrutiment per dipòsit.  
Acumulació de pols en la  
planta tercera

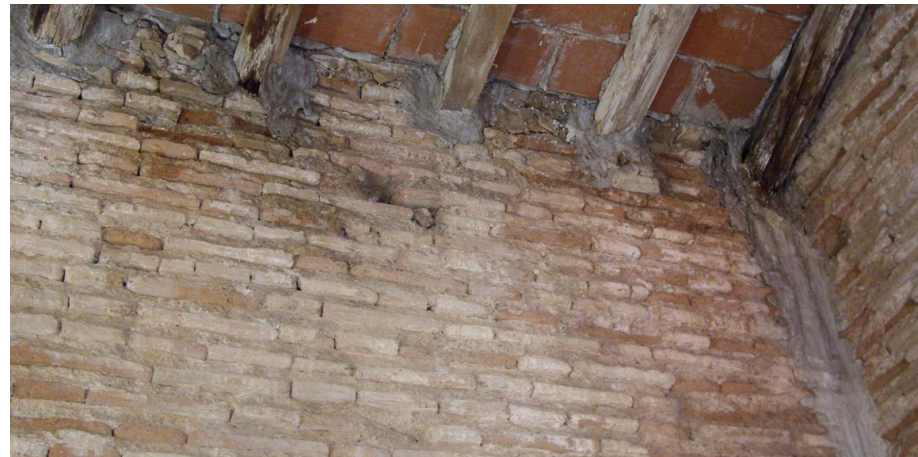
Humitats per filtració

A la torre li afecta sobretot la humitat per filtració, provinent majoritàriament de la coberta però també a través de les fissures i esquerdes existents per l'acció de l'aigua de pluja i del vent, ja que no existeix cap element de recollida de aigua, pel que llisca per la franja horitzontal d'encontre amb el mur, augmentat la humitat. L'aigua escapa a l'exterior per uns orificis practicats al mur, i en la cara

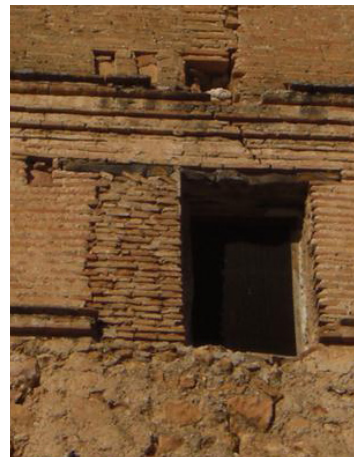
Dintell amb fletxa. Finestra de la tercera planta de la façana Est

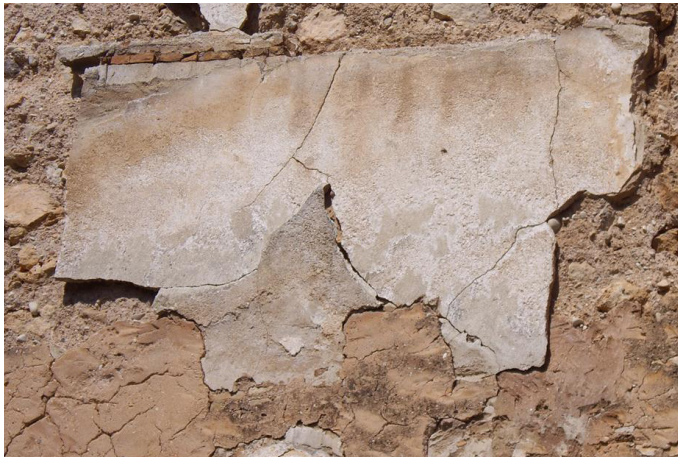
Fissures dels revestiments. Façana Sud, cota +15m

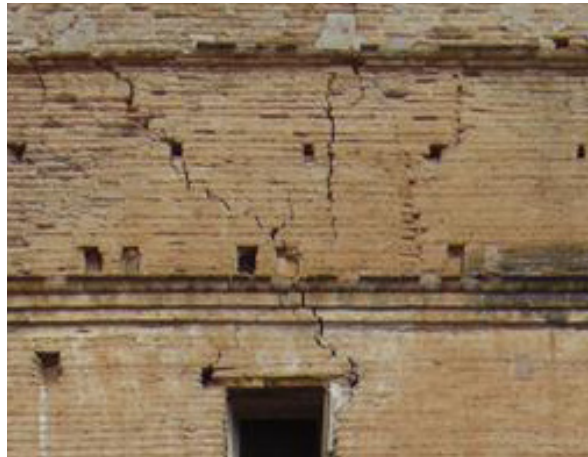
Esquerdes en la façana Sud, finestra de la tercera planta

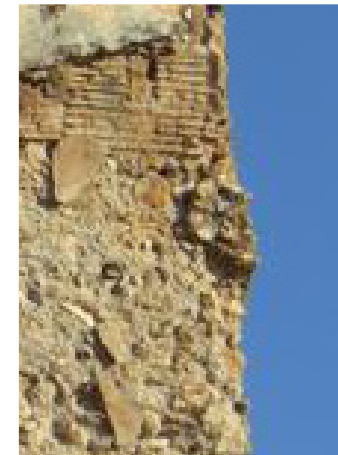
Despreniments en la tàpia i de revestiments. Façana Sud, cota +17m

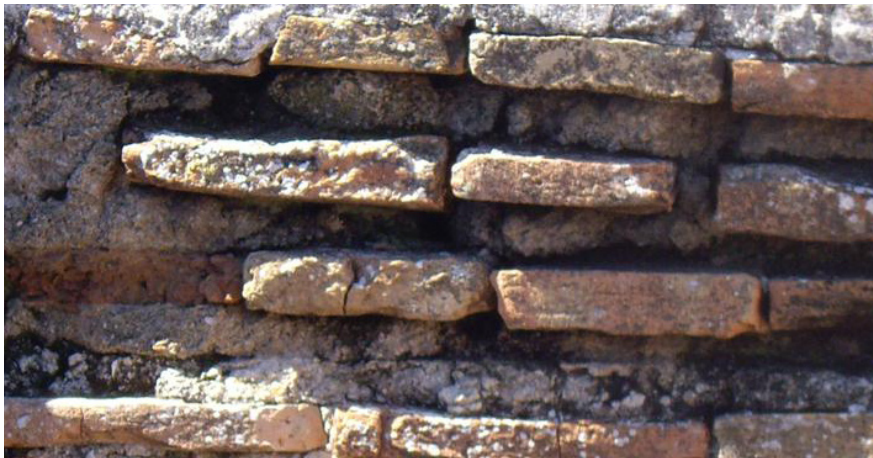
Buidat de juntes en l'ampit, vist des de l'interior del mur Sud

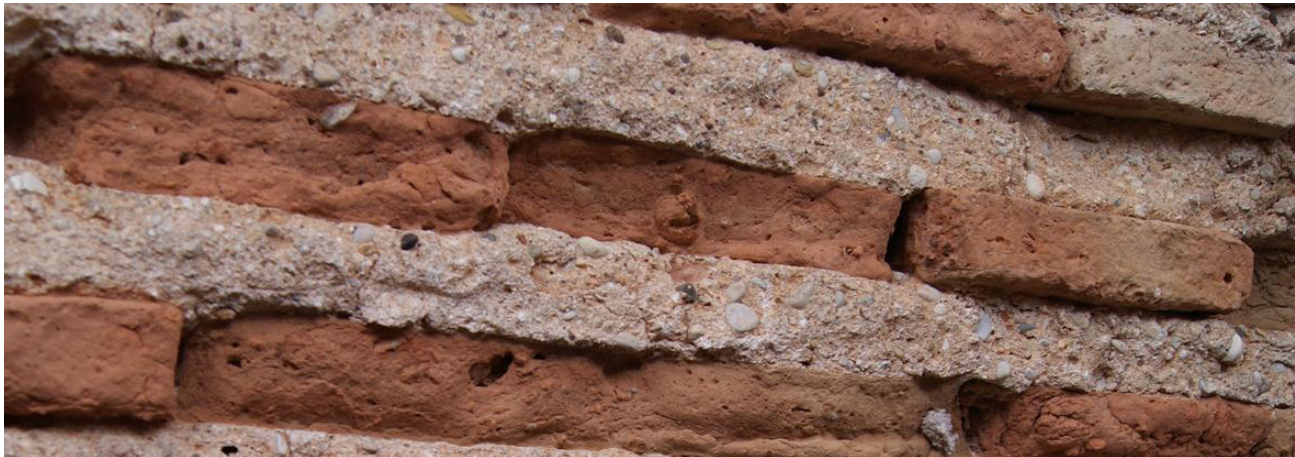
Disgregació dels rajols

Ens referim a la disgregació com la pèrdua de material, partícula a partícula, per la falta de cohesió en el material per defectes en la seua fabricació o per l'acció de d'agents que han alterat la seua composició. Aquest símptoma es apreciables als rajols de la fabrica, que es desfan a la mà amb un simple fregament.

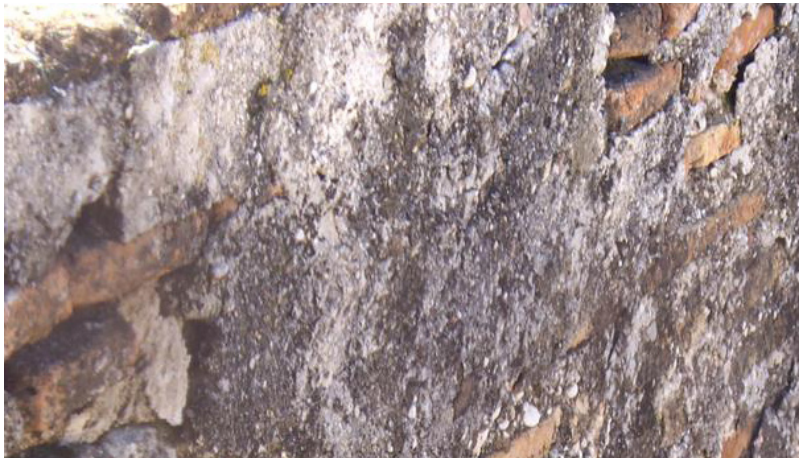
Líquens en la cara interna de l'ampit, orientació Nord

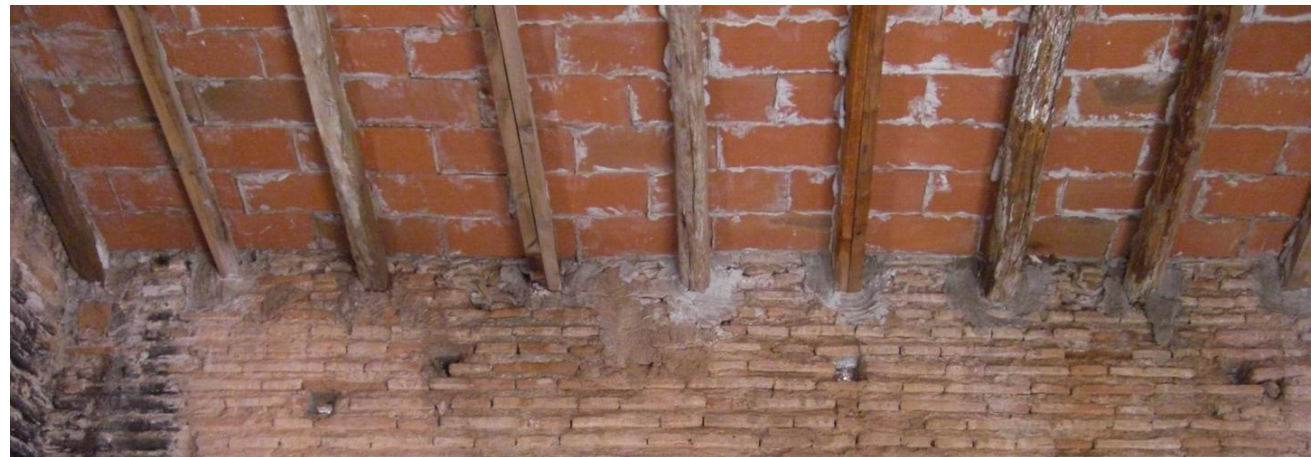
Reposició d'algunes biguetes de la coberta. Vista del mur Oest

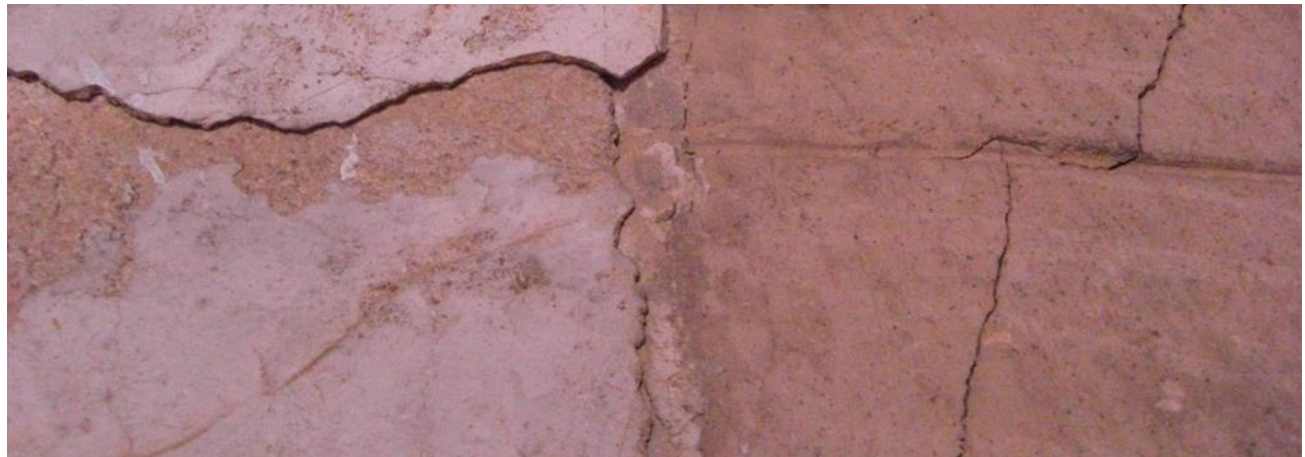
Mostra de diferents revestiments superposats en el mur interior Est de la planta segona

A les façanes de la torre trobem restes de revestiments que ja han sofrit desprendiments i que es troben en un estat d'inestabilitat. A l'interior, nombrosos revestiments s'han aplicat un damunt d'altre, deixant les parets amb una imatge pèssima.

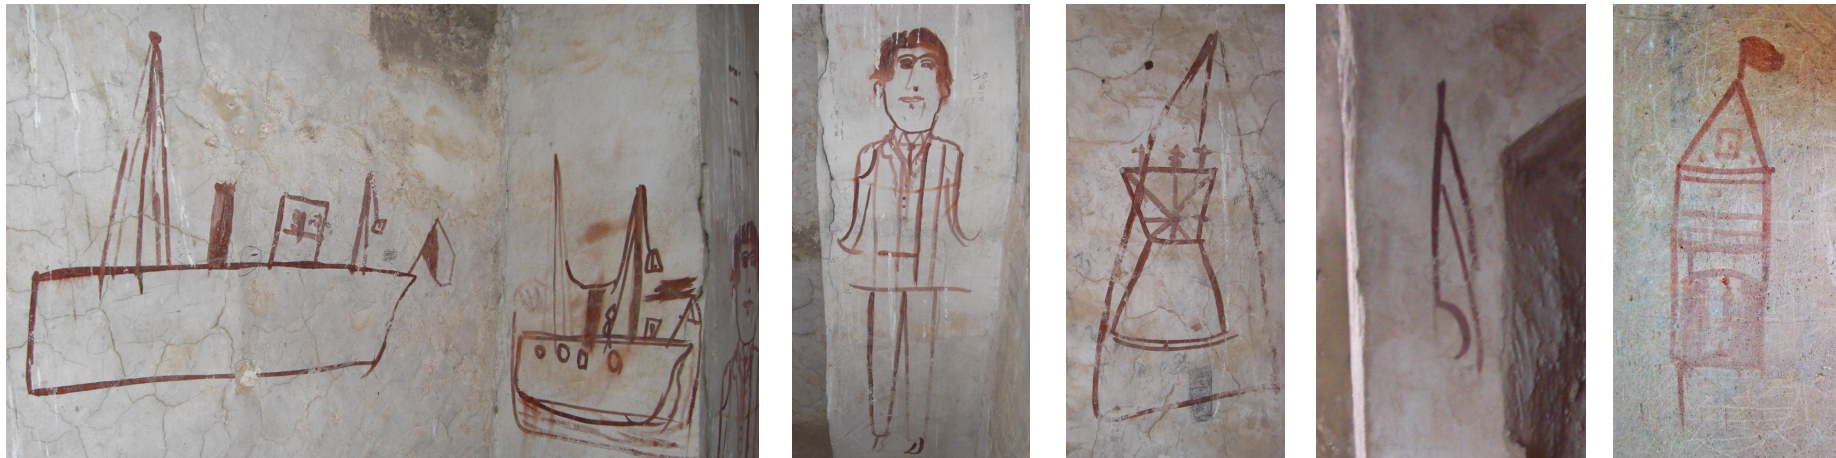
*Graffitis* realitzats amb pintura vermella. Planta segona, murs Sud i Est: vaixells, figura d'home, formes desconegudes i caseta amb banderola

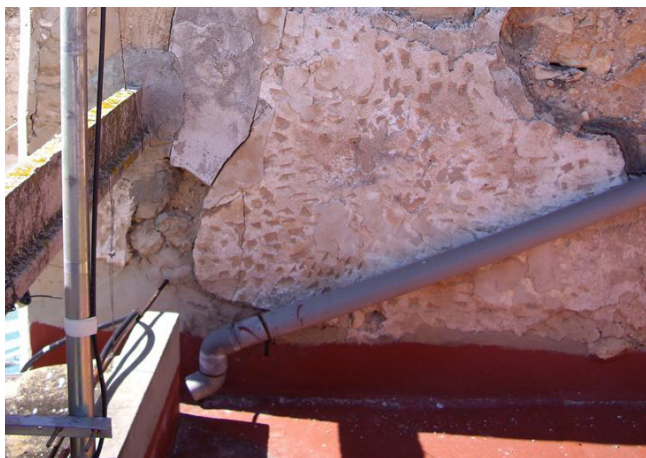
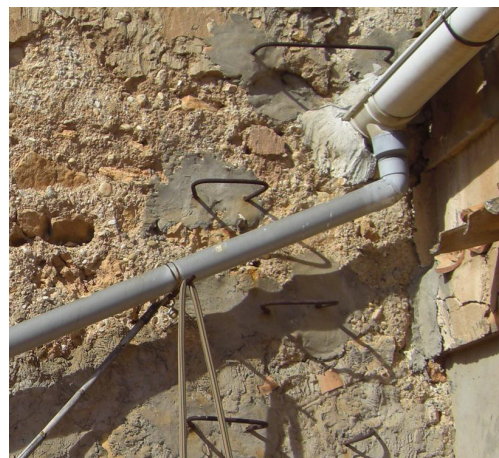
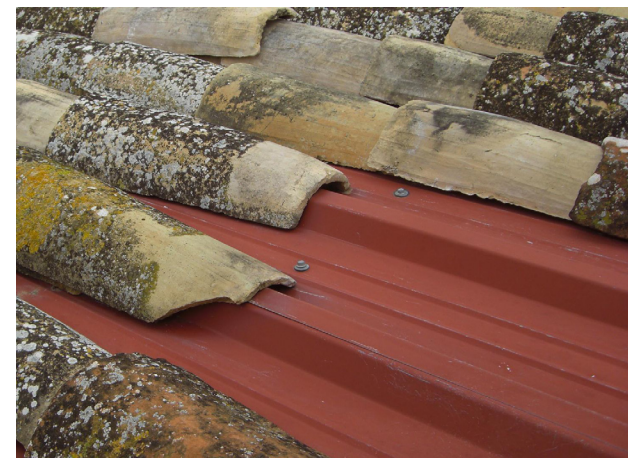
Elements metàl·lics, canaló i baixant de PVC en la façana Est. Xapa metàl·lica en la coberta

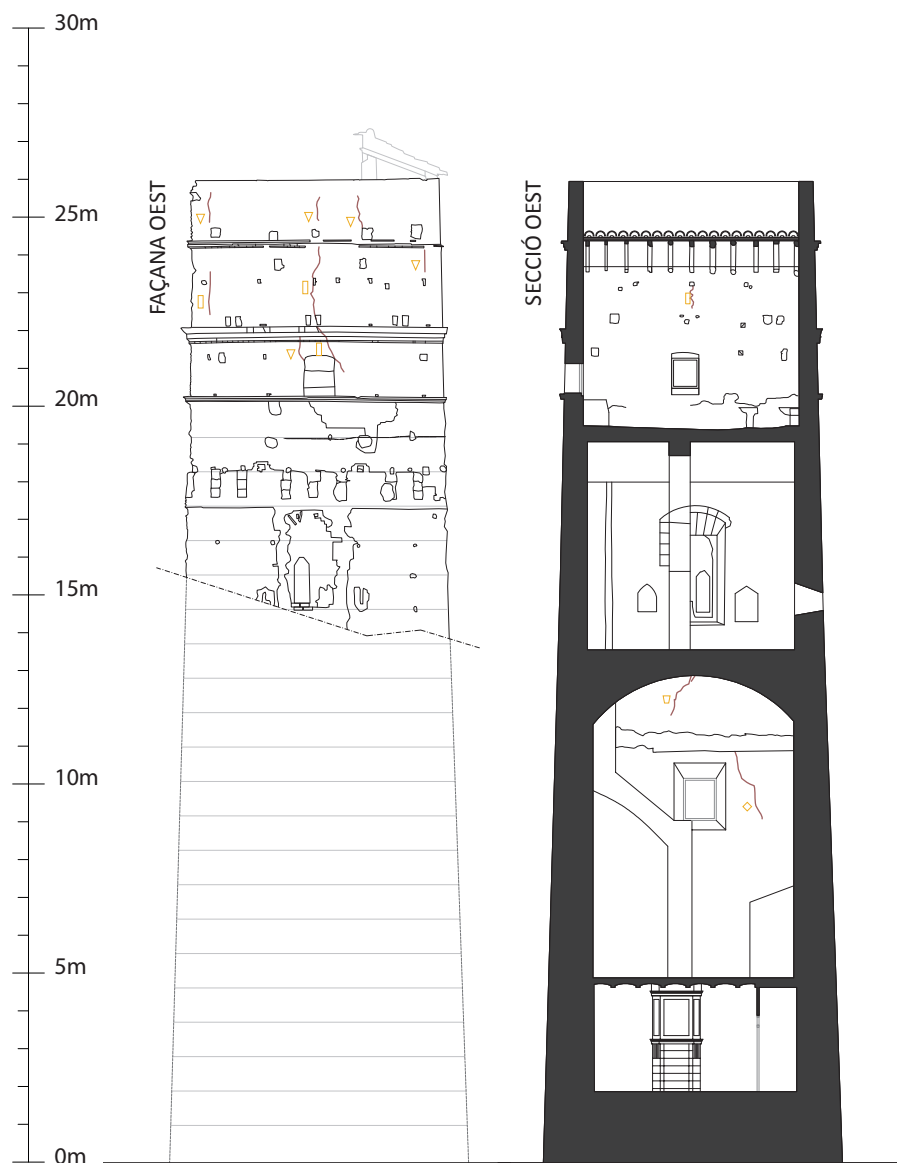
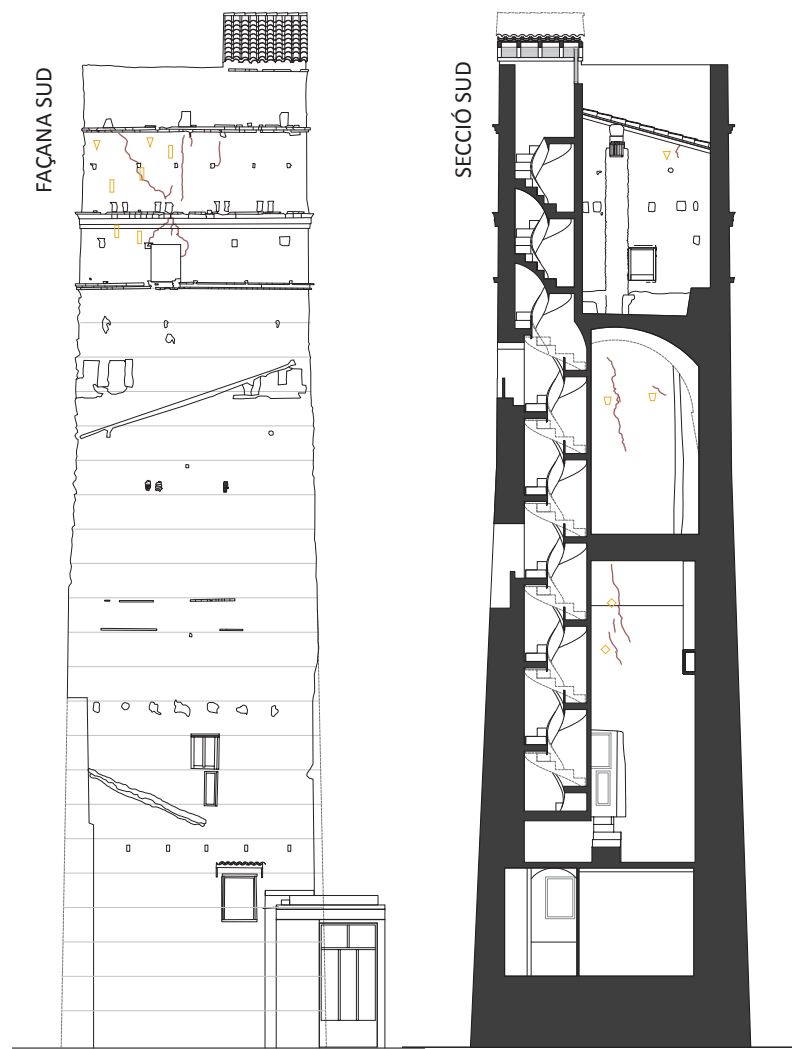
QUADRE FISSURATIU/ ALÇAT-SECCIÓ

En resum, podem dir que els moviments de la torre que han originat l'aparició de les esquerdes són conseqüència dels esforços i la mala construcció de la coberta inclinada, de l'apertura de finestres sense llindes o molt deficientes. Aquests esforços han provocat moviments de bolcada en els paraments, i que a les voltes es tradueix en traccions, pel que aquestes s'han esquerdat sobre tot en la part central.

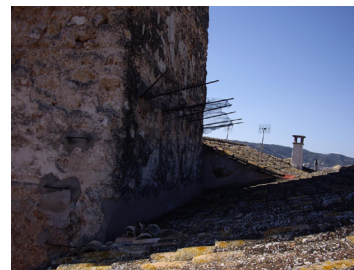
Encontre amb coberta deficient

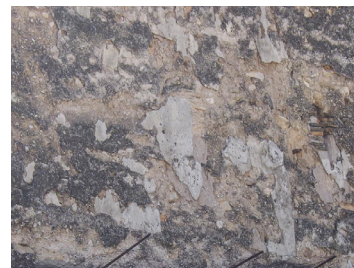
Traces de revestiments

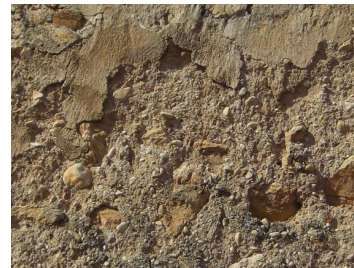
2. Erosió i disgregació

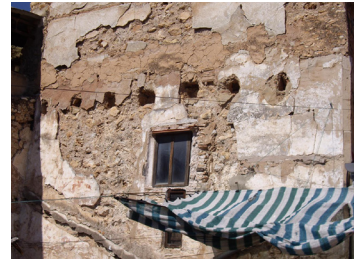
ntervencions, revestiments, elements impropis, erosió i fissures

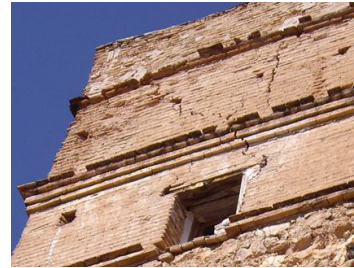
Despreniments, esquerdes, desplom i fletxa

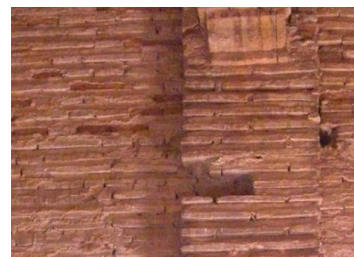
Despreniments per travesa deficient

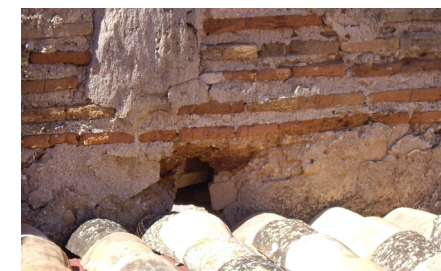
Intervenció. Desguàs deficient

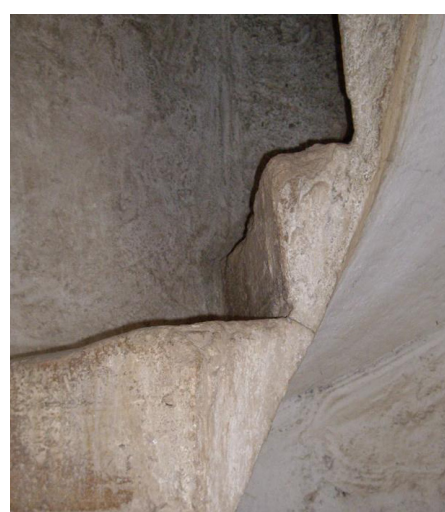
Fissures en punts febles

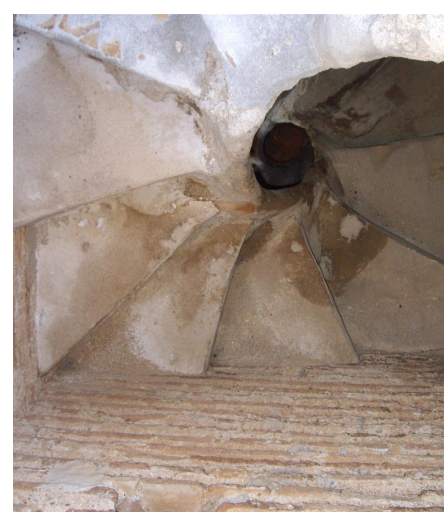
Humitat per escorrentia
