TFG-Análisis de lesiones en fachadas en la ciudad de Valencia

El presente Trabajo de Final de Grado forma parte de un estudio colectivo, en el que se pretende estudiar las lesiones más comunes que se producen en las fachadas de los edificios de la ciudad de Valencia, más concretamente en el distrito de “Extramurs”, en el barrio de la “Petxina”.

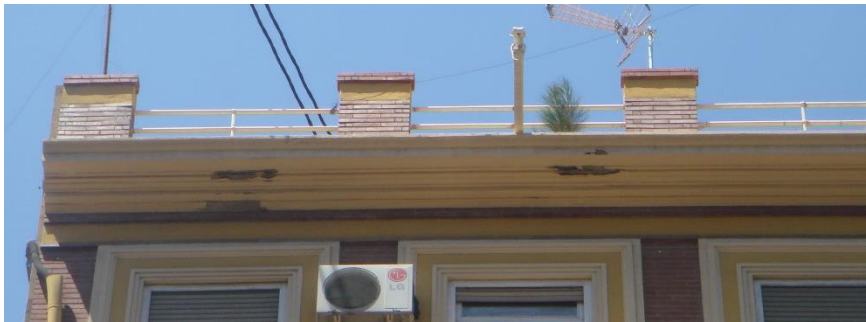
Figura 41. Bordes erosionados en cornisa.2014. Fuente propia.

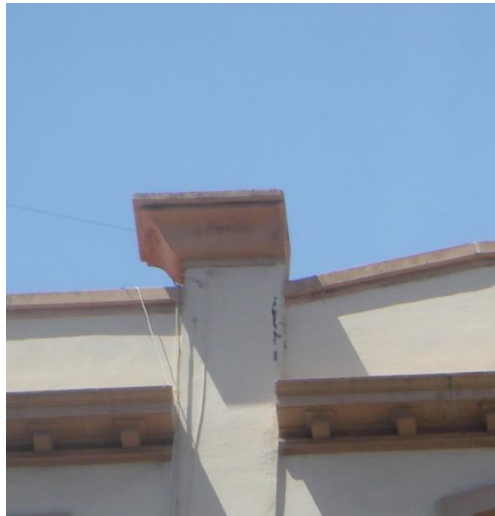
Figura 42. Grieta en antepecho de cubierta.2014. Fuente propia.

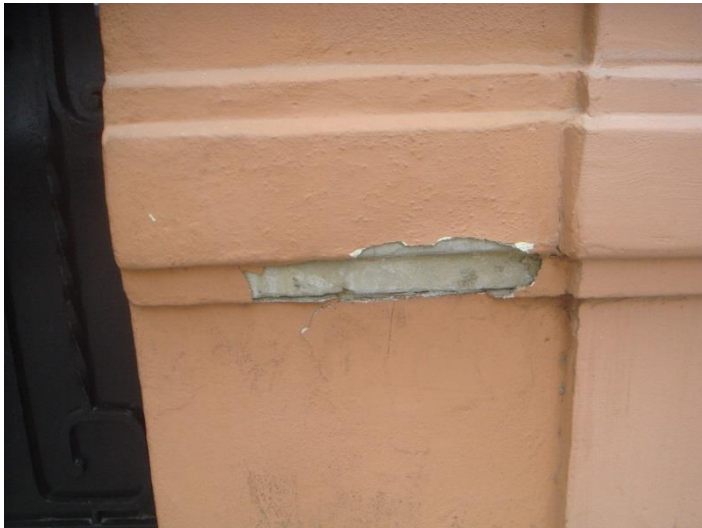
Figura 44. Desprendimiento de acabado continuo.2014. Fuente propia.

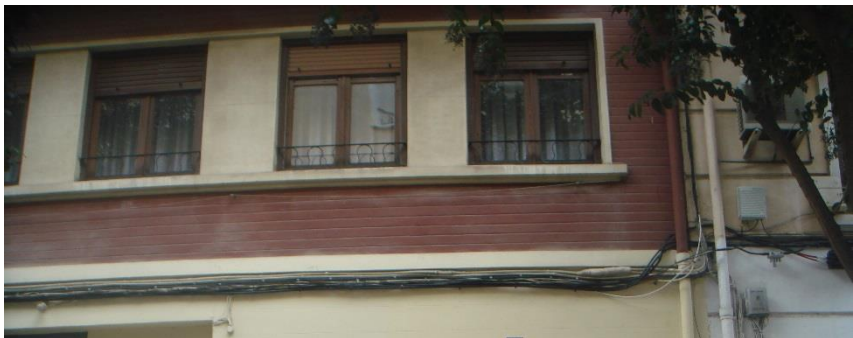
Figura 45. Eflorescencia en ladrillo caravista.2014. Fuente propia.

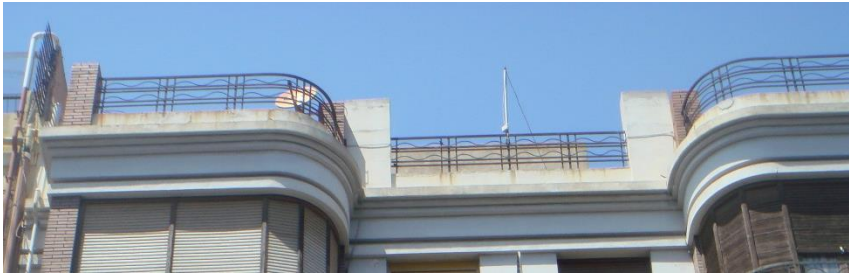
Figura 46. Oxidación en barandilla de cubierta.2014. Fuente propia.

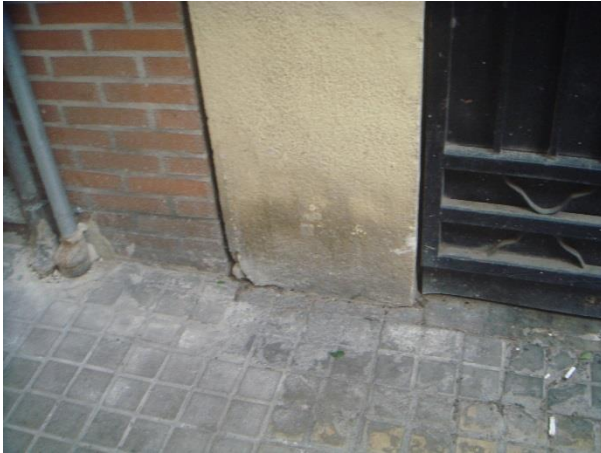
Figura 47. Arranque de fachada afectada por nitratos. 2014. Fuente propia.

Las lesiones en fachada producidas por nitratos también son difíciles de eliminar, puesto que se producen por la acción de animales como perros y palomas, lo cual se escapa de nuestro campo de actuación. Sí que se deberá prevenir tratando de limpiar la zona regularmente para evitar que se agrave la afección sobre el paramento.

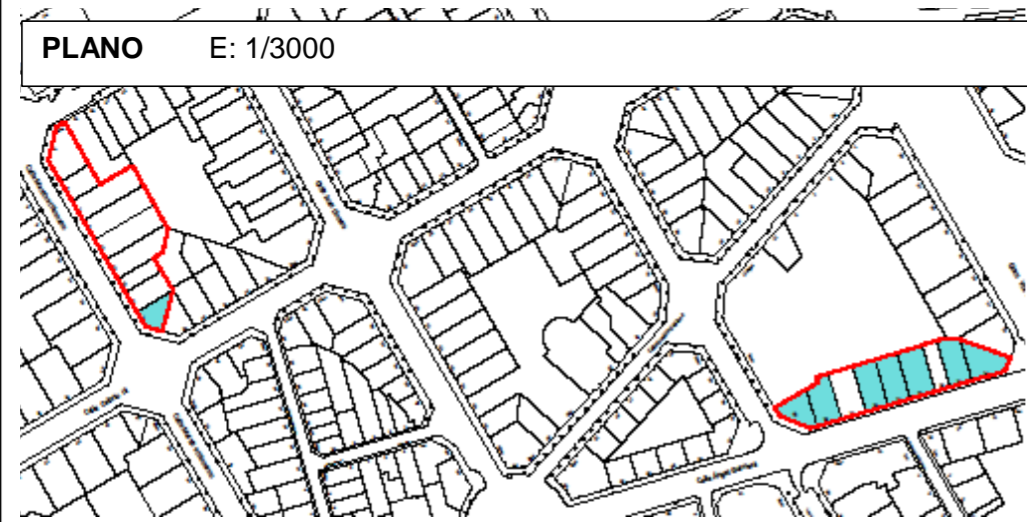
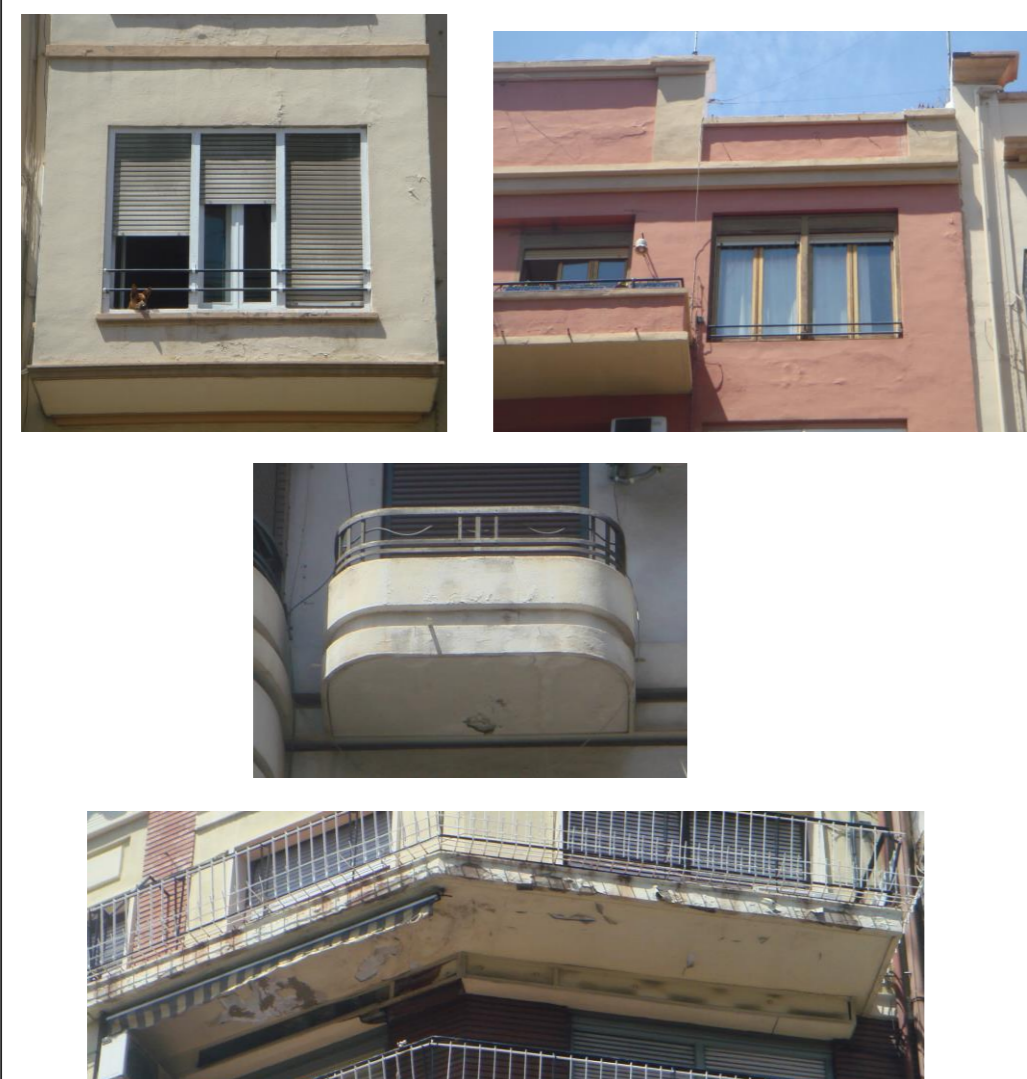
LESIÓN Abombamiento y desprendimiento de pintura

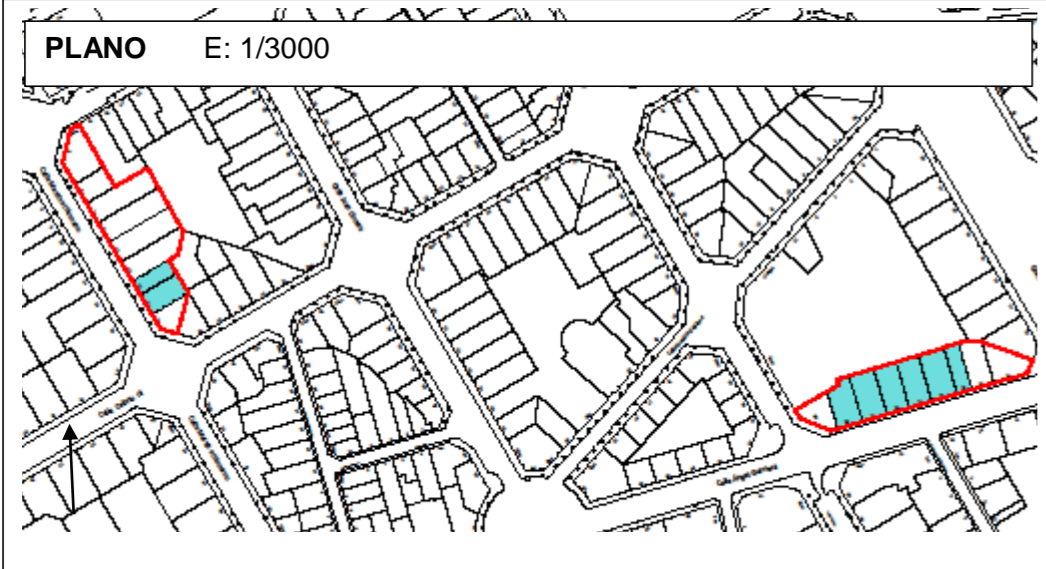
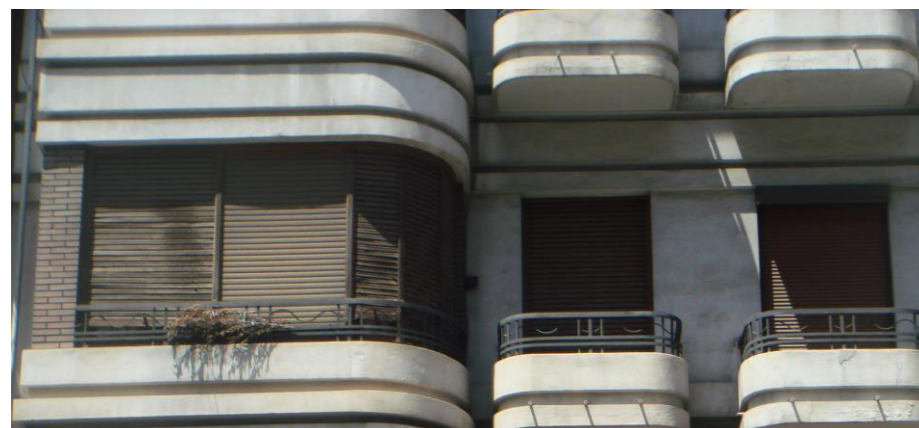
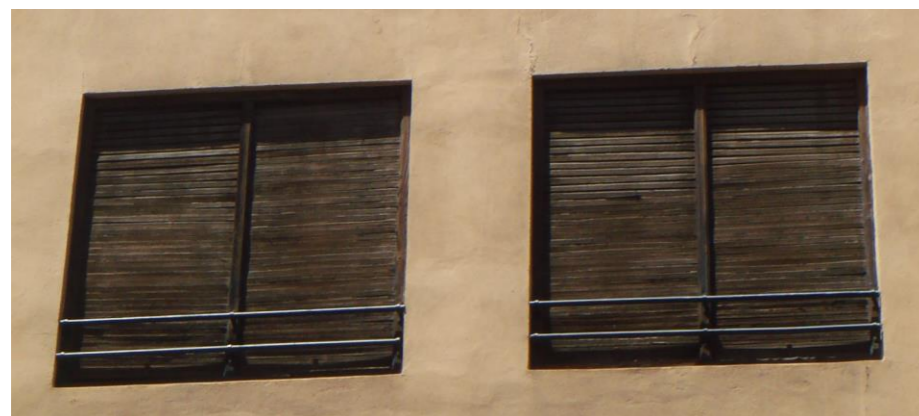
LESIÓN Deterioro de carpintería

Para un correcto mantenimiento de la carpintería de madera se deben aplicar cada 2 años barnices de poro abierto que aportan color y protección, esto debe cobrar más importancia si la casa está situada cerca del mar o en zonas de temperatura extrema.

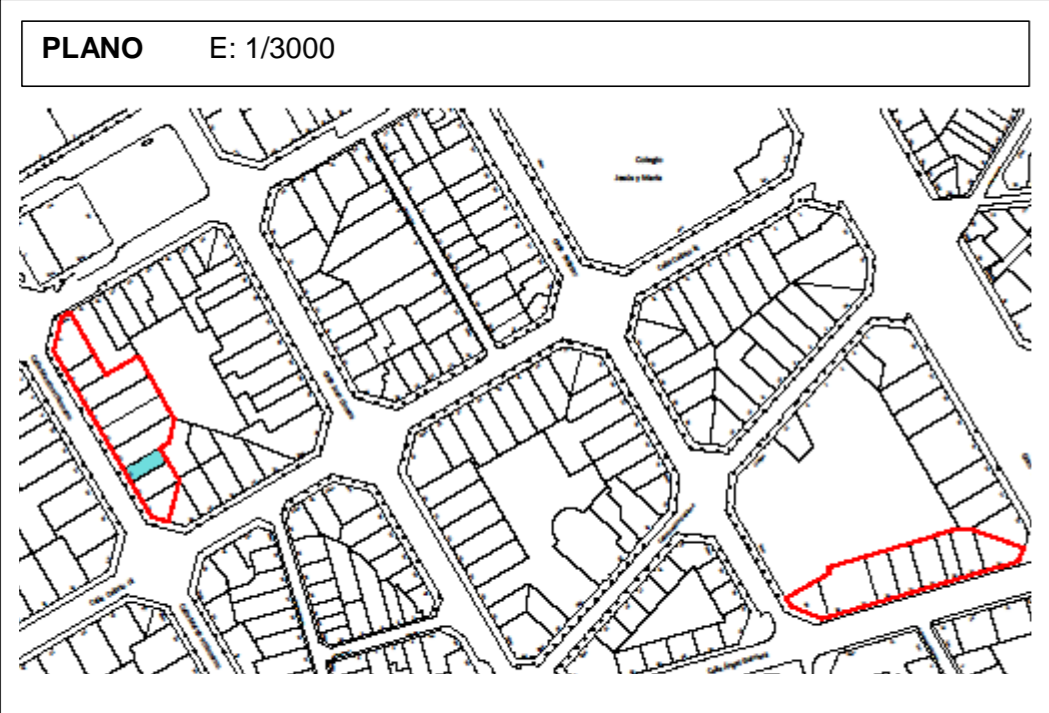
LESIÓN Grietas horizontal en antepecho

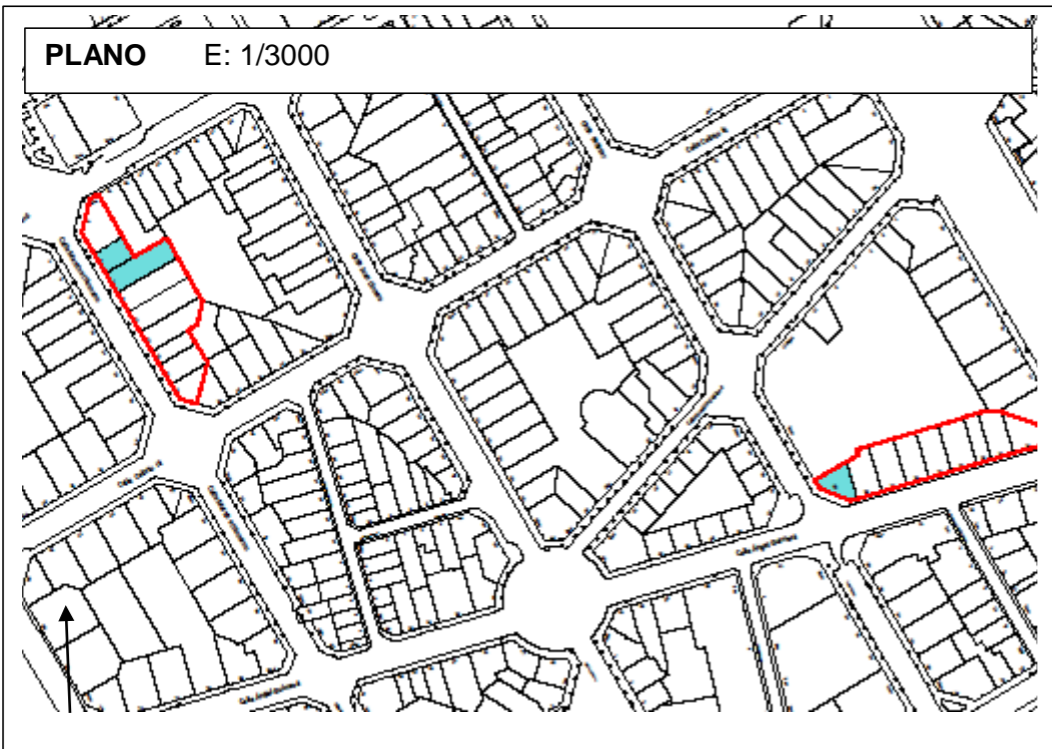
LESIÓN Rotura de piezas
