Análisis de patologías y propuestas de restauración en el “Castillo de La Calahorra” sito en La Calahorra (Granada)

JESÚS ORTEGA ILLESCAS

ETS de Ingeniería de Edificación
Universitat Politècnica de València

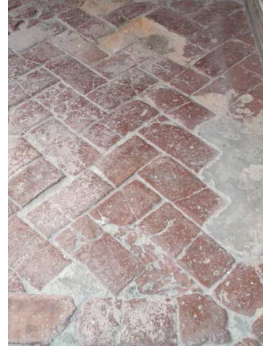
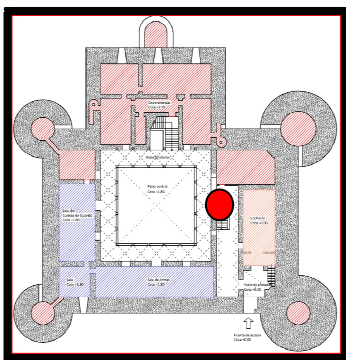
IMAGEN.- Fig. 43

Figura 43. Rotura y falta de piezas en solería de barro cocido. Meseta de escalera de acceso al patio central. Mayo 2014. Fotografía particular.

TIPO DE LESIÓN.- Rotura y falta de piezas en la solería

SITUACIÓN.- Meseta de escalera de acceso al patio central.

Rotura y falta de piezas en la solería de barro cocido. Producido por el uso normal del Castillo. A la derecha de la imagen se puede observar una zona reconstruida con mortero de cemento.

Demolición y levantado de las piezas rotas o agrietadas, para su reposición por otras de iguales características. Si no se encontraran en la actualidad, debido a la simplicidad de la pieza, se podría elaborar específicamente para este fin.

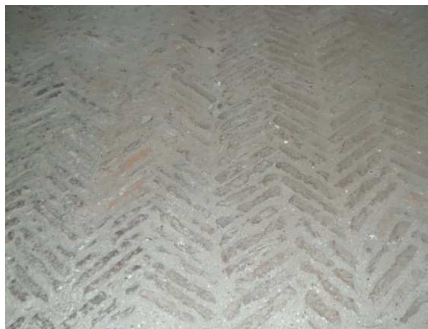
Figura 44. Suciedad en solería de barro cocido. Cocheras. Mayo 2014. Fotografía particular.

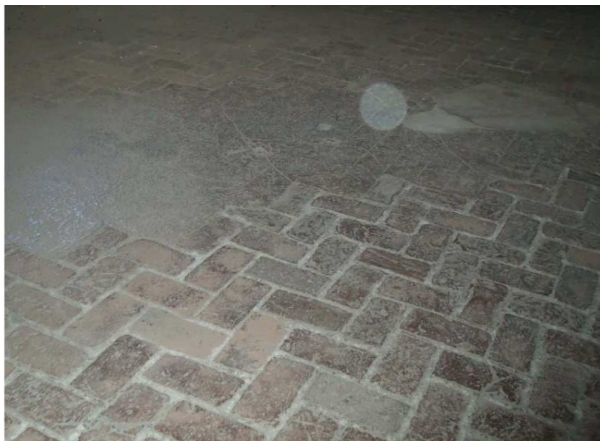
Figura 45. Falta de solería de barro cocido, repuesta con mortero de cemento. Estancia entre la Sala de Armas y la Sala del Cuerpo de Guardia. Mayo 2014. Fotografía particular.

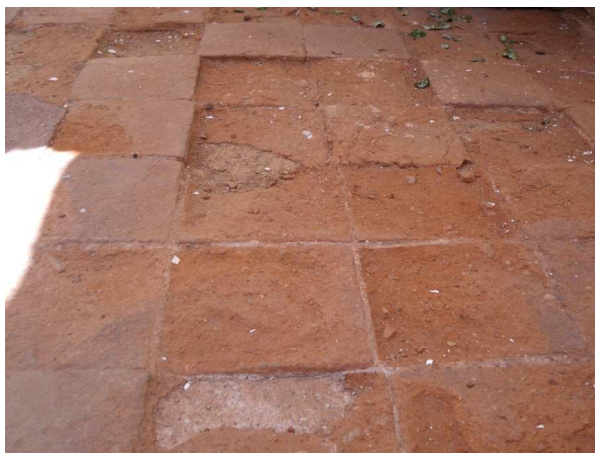
Figura 46. Exfoliación y meteorización en solería de barro cocido. Galería inferior del patio central. Mayo 2014. Fotografía particular.

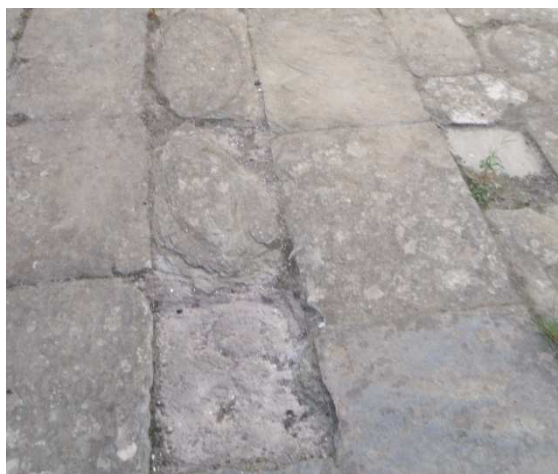
Figura 48. Exfoliación y meteorización en solería de piedra. Patio central. Mayo 2014. Fotografía particular.

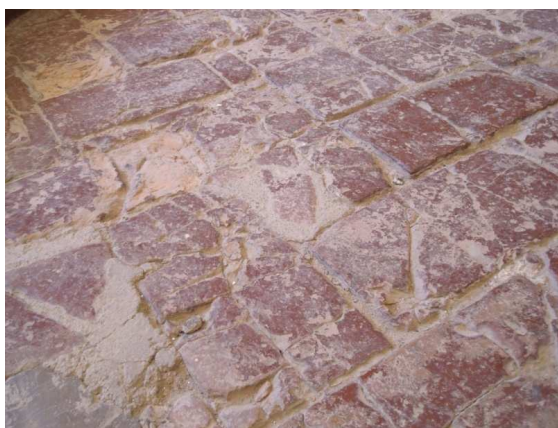
Figura 50. Rotura de solería de barro cocido. Meseta de escalera de acceso a planta primera. Mayo 2014. Fotografía particular.

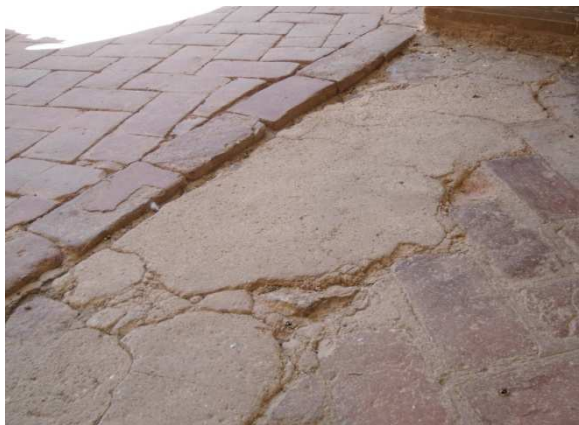
Figura 51. Falta de solería de barro cocido entre el distribuidor superior de la escalera y la galería superior del patio central. Mayo 2014. Fotografía particular.

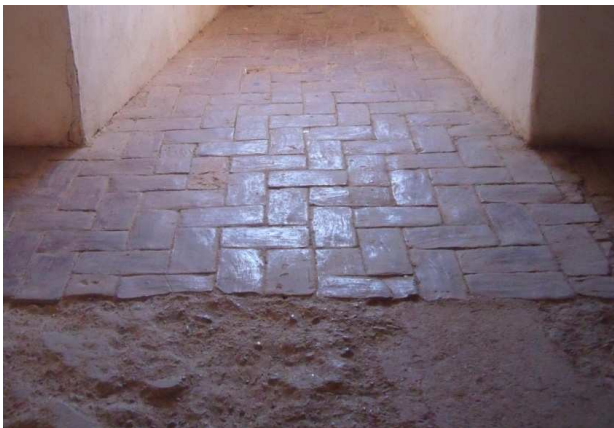
Figura 53. Falta de solería de barro cocido. Salón de Occidente. Mayo 2014. Fotografía particular.

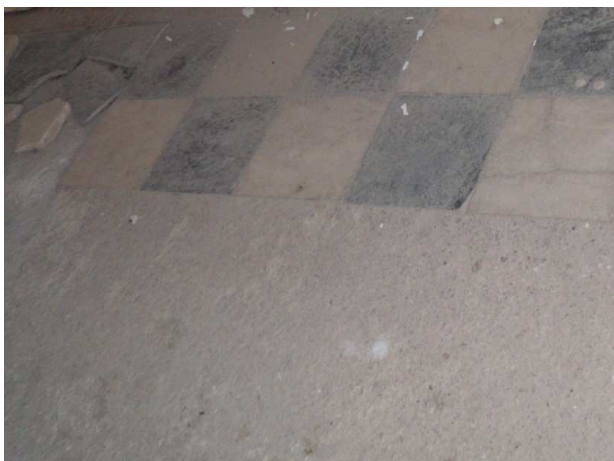
Figura 54. Rotura y falta de solería de mármol. Sala de la Justicia. Mayo 2014. Fotografía particular.

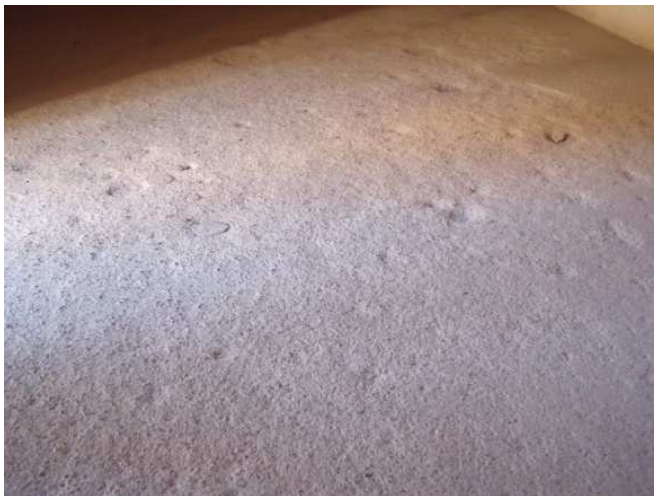
*Figura 55. Falta total de solería. Sala de los Marqueses. Mayo 2014.
Fotografía particular.*

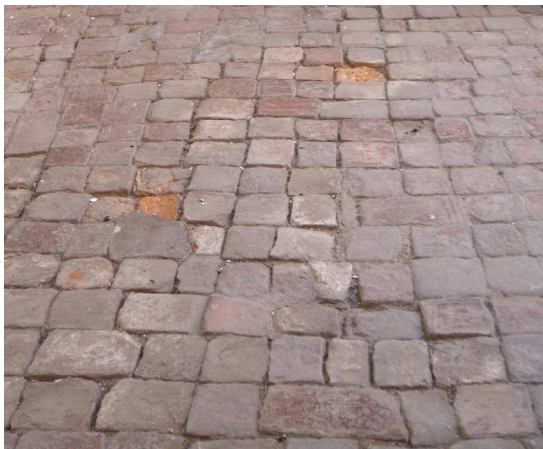
Como consecuencia de ello, se produce el **levantamiento, movimiento, rotura y pérdida de las baldosas** de solería, siendo aún más importante el problema de **filtración de agua** hacia plantas inferiores, causando humedades, manchas y eflorescencias.

Figura 56. Falta de piezas y fragua en las llagas de solería de barro cocido. Galería inferior del patio central. Mayo 2014. Fotografía particular.

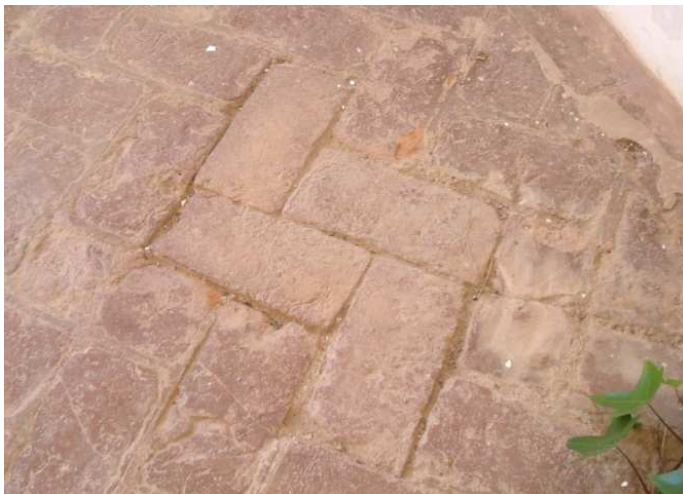
Figura 58. Falta de fragua en las llagas de solería de barro cocido. Distribuidor superior de la escalera de acceso a la planta primera. Mayo 2014. Fotografía particular.

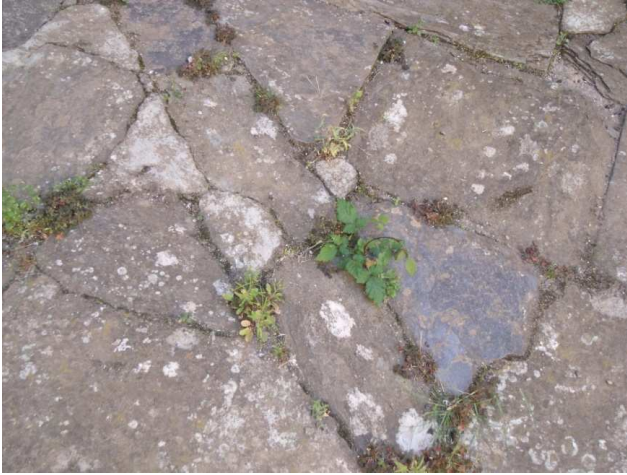
Como se puede apreciar in situ, la evacuación de aguas en el patio queda resuelta mediante cuatro paños que desaguan a un sumidero situado en el centro. A pesar de su buena ejecución, la irregularidad de las baldosas de piedra favorece la acumulación de charcos donde el agua queda estancada. Es por ello que se origina una permanente presencia de humedad a través de la cual nace y crece vegetación que posteriormente provoca el desprendimiento y rotura de la solería.

Figura 59. Vegetación en solería de baldosas de piedra. Patio central. Mayo 2014. Fotografía particular.

Permanente presencia de humedad en las épocas de lluvia, originada por la irregularidad de las baldosas de piedra que favorecen el estancamiento del agua y posteriormente el nacimiento de vegetación que provoca el desprendimiento y rotura de la solería.

Así mismo, esta humedad unida a los ciclos hielo-deshielo que se producen en la zona, acelera el proceso de rotura y desprendimiento de la solería.

Limpieza total del llagueado retirando toda la vegetación, y posterior reposición del mismo, favoreciendo siempre la correcta evacuación del agua que por su acumulación vuelva a provocar las lesiones comentadas.

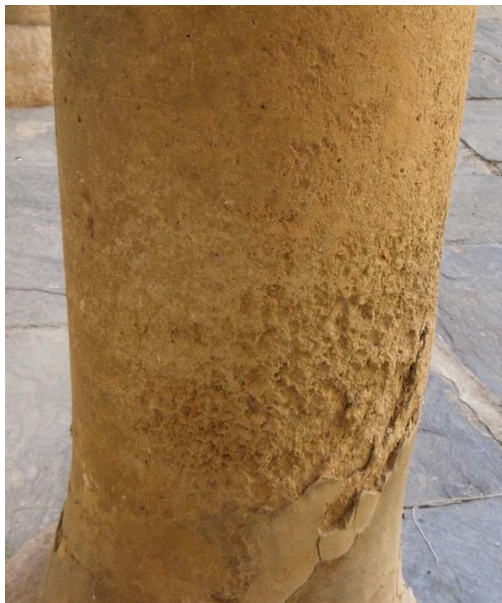
Figura 64. Pérdida de material de una columna de piedra caliza. Galería inferior del patio central. Mayo 2014. Fotografía particular.

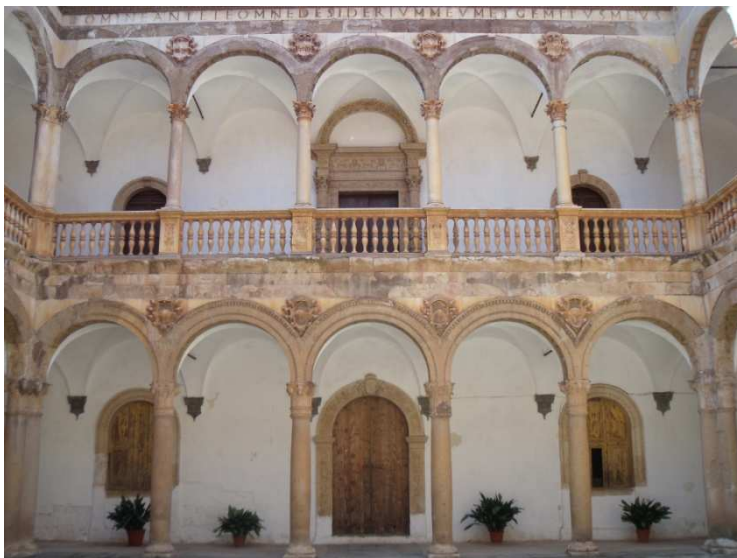
Figura 65. Suciedad generalizada en la portada sur del patio central. Mayo 2014. Fotografía particular.

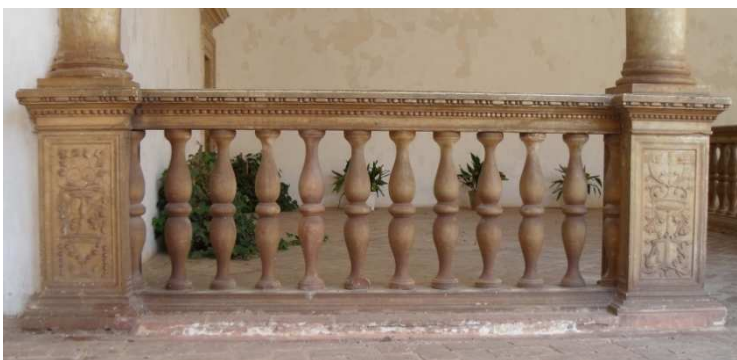
Figura 66. Suciedad en balaustrada de mármol. Galería superior del patio central. Mayo 2014. Fotografía particular.

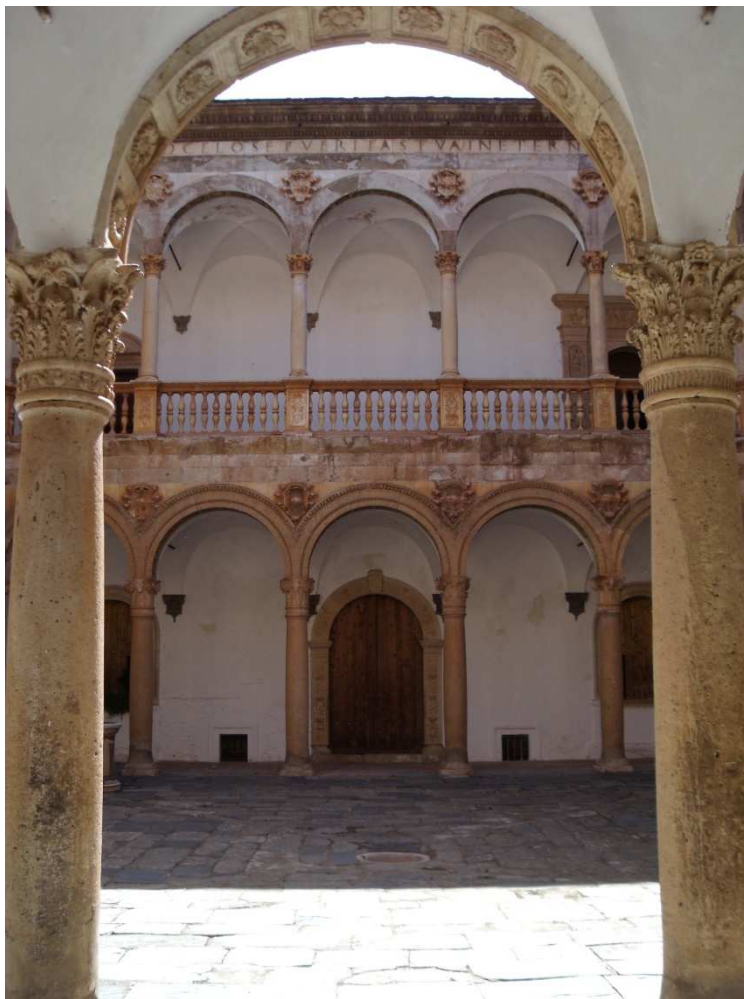
Figura 67. Al frente suciedad en las columnas de piedra caliza de la galería inferior del patio central. Al fondo suciedad las columnas, friso y balaustrada de la portada este del patio central. Mayo 2014. Fotoarafia particular.

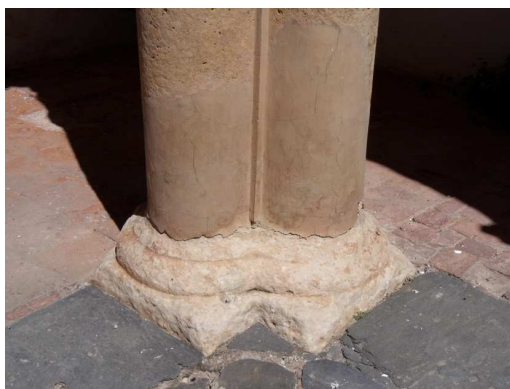
Figura 71. Desgaste de la base de piedra caliza. Parte inferior de la columna reconstruida con mortero reparador. Galería inferior del patio central. Mayo 2014. Fotografía particular.

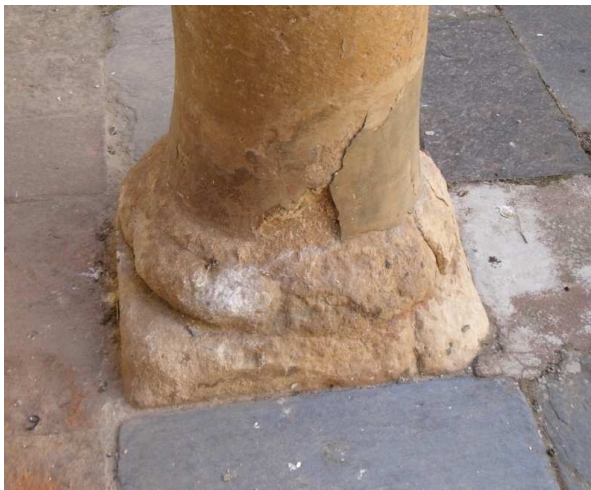
Figura 72. Rotura de la base de piedra caliza. Parte inferior de la columna reconstruida con mortero reparador. Galería inferior del patio central. Mayo 2014. Fotografía particular.

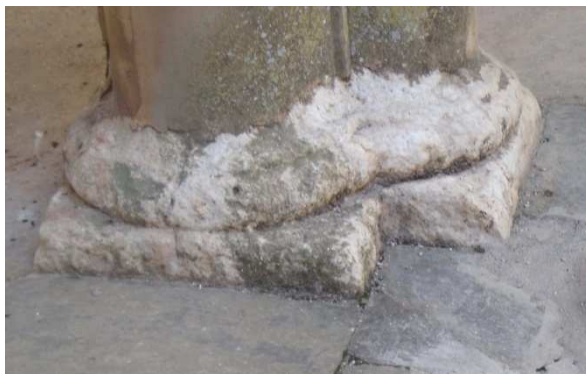
Figura 73. Suciedad y humedad de la base de piedra caliza. Galería inferior del patio central. Mayo 2014. Fotografía particular.

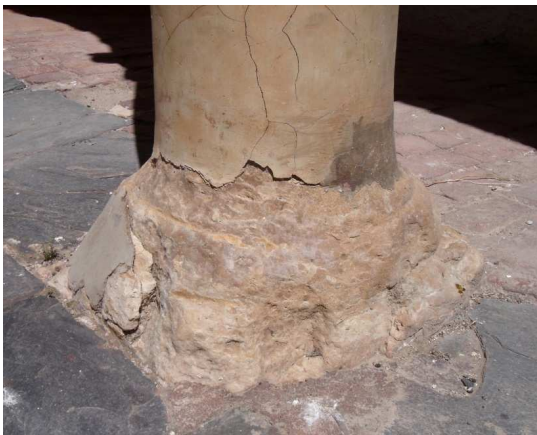
Figura 76. Rotura de la base de piedra caliza. Parte inferior de la columna reconstruida con mortero reparador. Galería inferior del patio central. Mayo 2014. Fotografía particular.

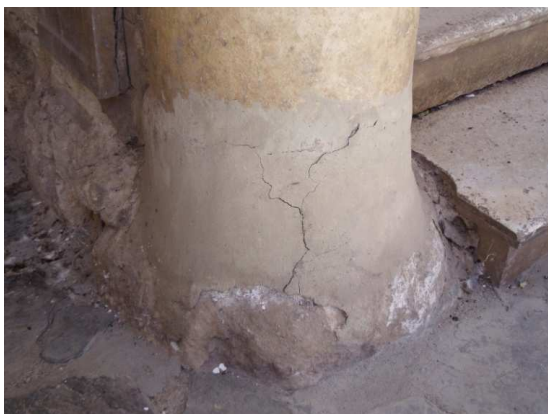
Figura 77. Pérdida de material de la base de piedra caliza. Parte inferior de la columna reconstruida con mortero reparador. Galería inferior del patio central. Mayo 2014. Fotografía particular.

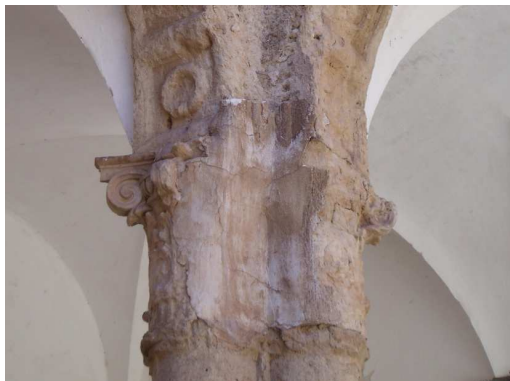
Figura 78. Rotura del capitel de piedra caliza. Galería inferior del patio central. Mayo 2014. Fotografía particular.

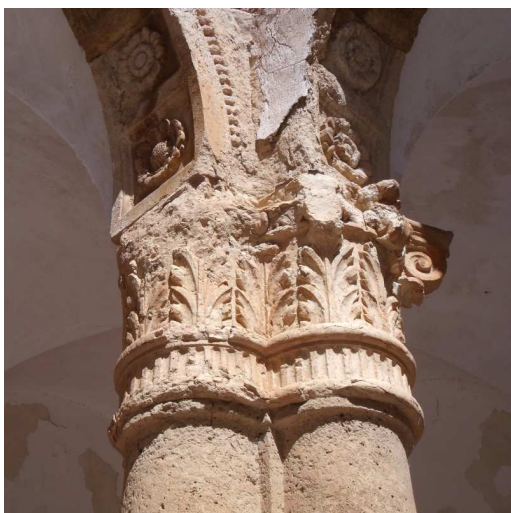
Figura 79. Rotura del capitel de piedra caliza. Galería inferior del patio central. Mayo 2014. Fotografía particular.

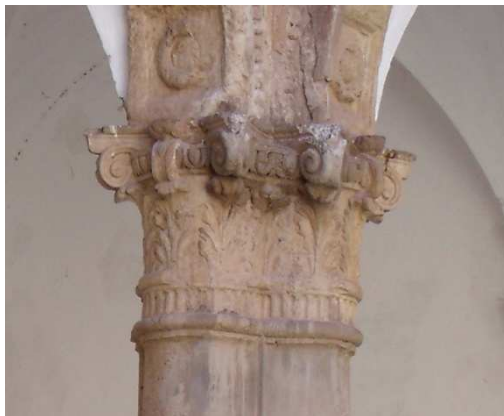
Figura 80. Suciedad en capitel de piedra caliza. Galería inferior del patio central. Mayo 2014. Fotografía particular.

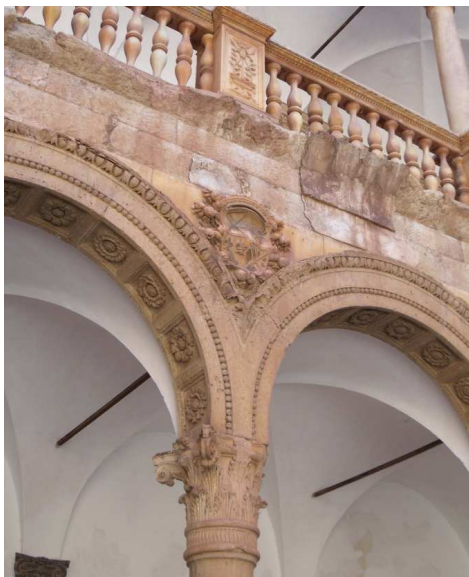
Figura 82. Desprendimiento del friso de la planta superior, que al caer golpea y rompe las molduras de los arcos y los capiteles de las columnas. Patio central. Mayo 2014. Fotografía particular.

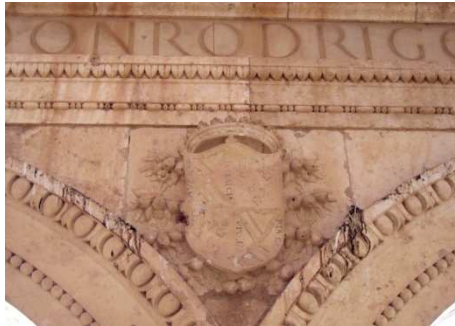
Figura 83. Suciedad provocada por la acción animal. Decoración de piedra caliza en la escalera de acceso a la planta primera. Mayo 2014. Fotografía particular.

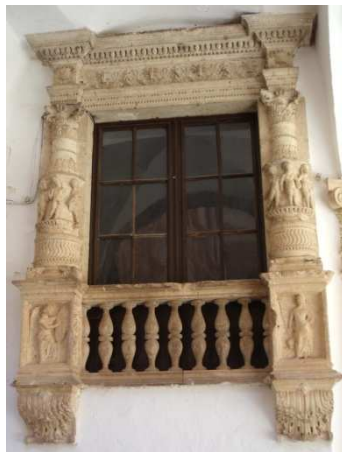
Figura 90. Suciedad y rotura de piezas en decoración de ventana de piedra caliza. Dependencias no accesibles del nivel intermedio. Mayo 2014. Fotografía particular.

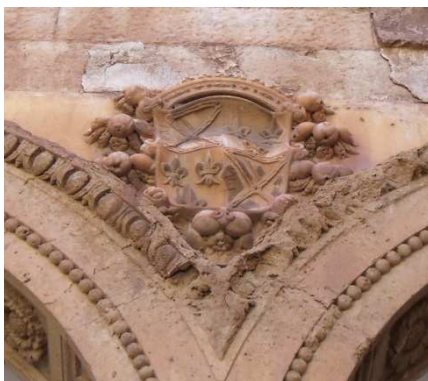
Figura 91. Suciedad en decoración de piedra caliza. Escudo de la familia Fonseca y Mendoza. Galería inferior del patio central. Junio 2014. Fotografía particular.

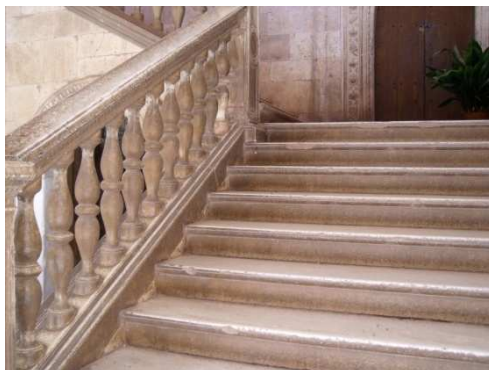
Figura 96. Suciedad en balaustrada y peldaños de mármol. Escalera de acceso a la planta primera. Mayo 2014. Fotografía particular.

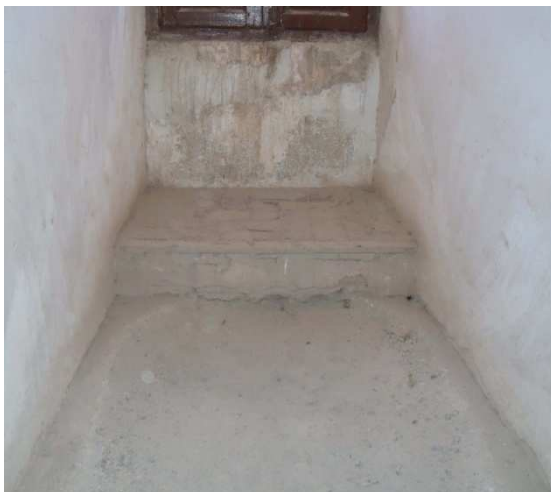
Figura 99. Humedad por falta de estanqueidad en ventana. Sala anexa a la Sala de la Justicia. Mayo 2014. Fotografía particular.

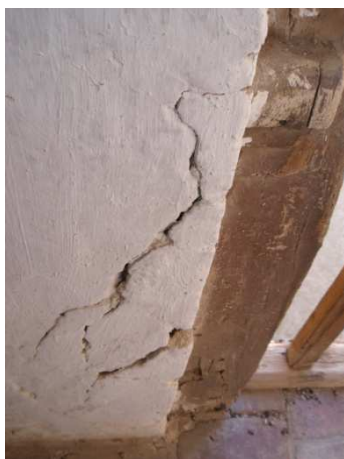
Figura 109. Rotura del paramento dejando en libertad la sujeción de la barandilla. Pasillo de acceso a planta intermedia. Junio 2014. Fotografía particular.

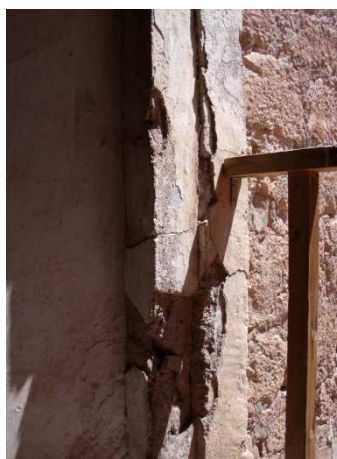
Figura 110. Rotura del paramento dejando en libertad la sujeción de la barandilla. Distribuidor de escalera en planta primera. Junio 2014. Fotografía particular.

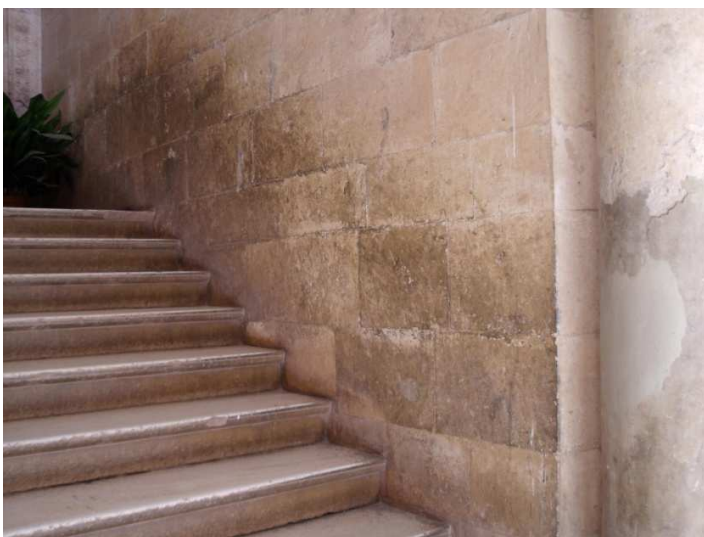
Figura 111. Suciedad paramento de escalera de acceso a planta primera. Mayo 2014. Fotografía particular.

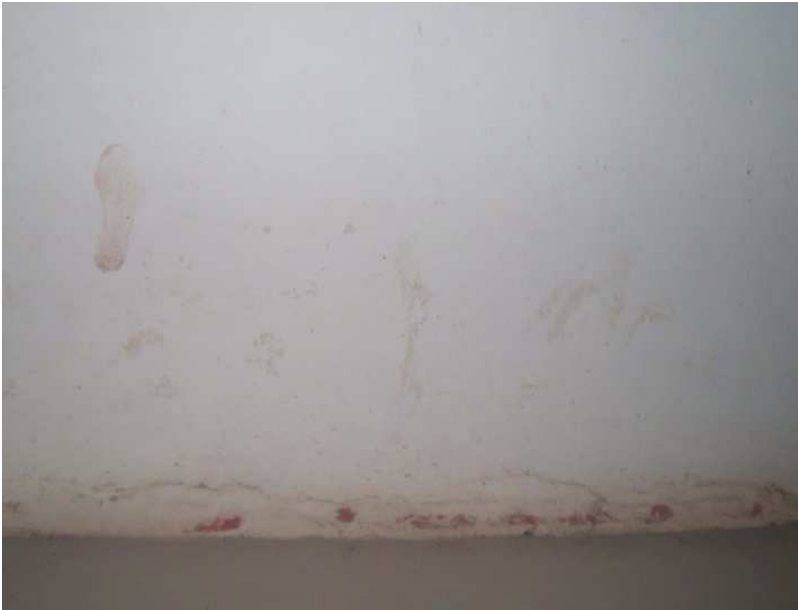
Figura 112. Desprendimiento de revestimiento en la zona del rodapié y suciedad en el paramento ocasionada intencionadamente. Mayo 2014. Sala de la Justicia. Fotografía particular.

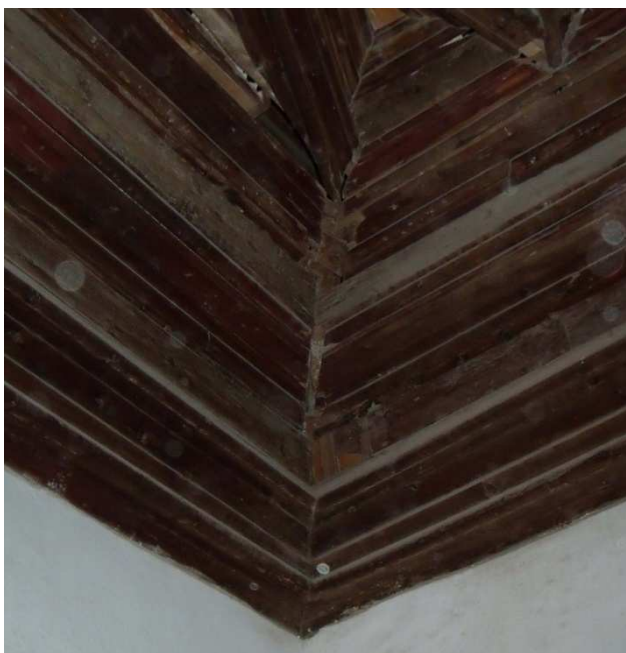
Figura 113. Suciedad y falta de traba en las piezas del artesanado. Sala situada entre la Sala de la Justicia y la Sala de los Marqueses. Mayo 2014. Fotografía particular.

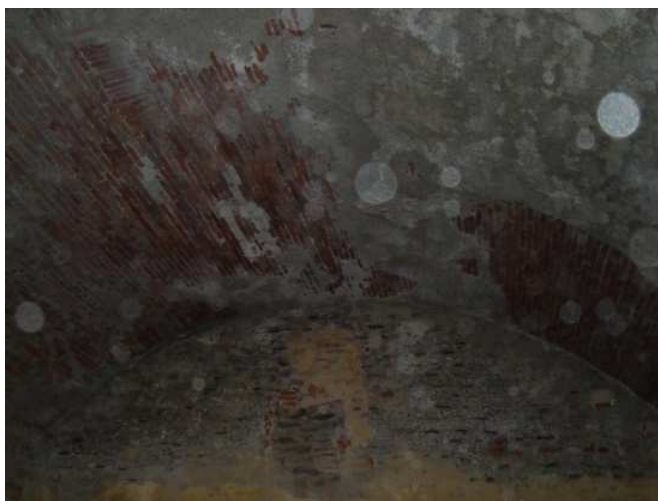
Figura 121. Presencia de humedad que provoca el desprendimiento del revestimiento y la apariencia de manchas y eflorescencias. Cocheras. Mayo 2014. Fotografía particular.

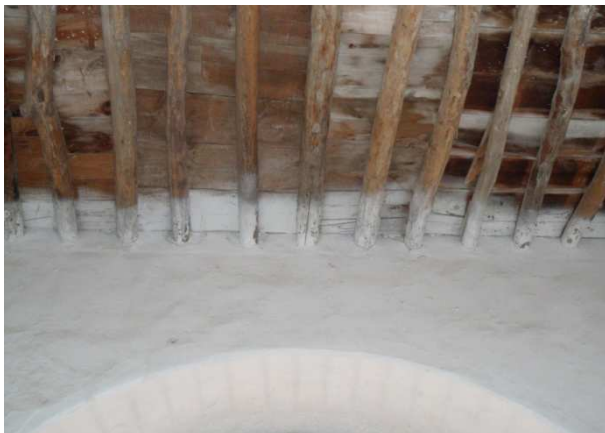
Figura 122. Manchas de pintura en el techo, debido a la falta de precisión en la realización de los trabajos de mantenimiento. Sala de acceso a las Cocheras. Mayo 2014. Fotografía particular.

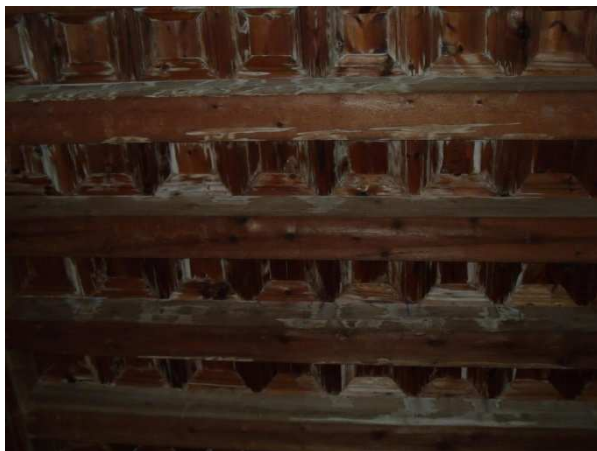
Figura 123. Humedad y suciedad en artesonado. Sala de Armas. Mayo 2014. Fotografía particular.

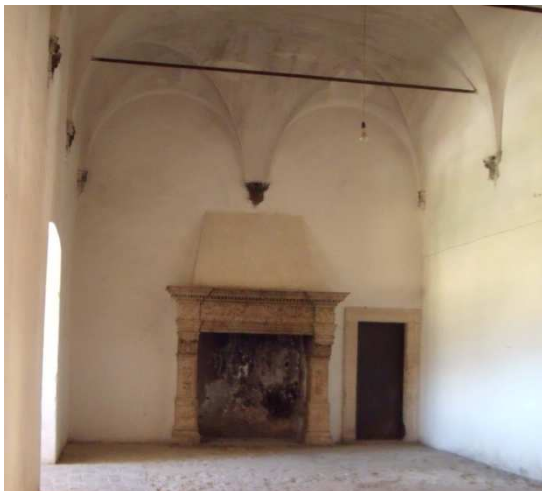
Figura 126. Suciedad en el techo provocada por el uso de la chimenea. Salón de Occidente. Mayo 2014. Fotografía particular.

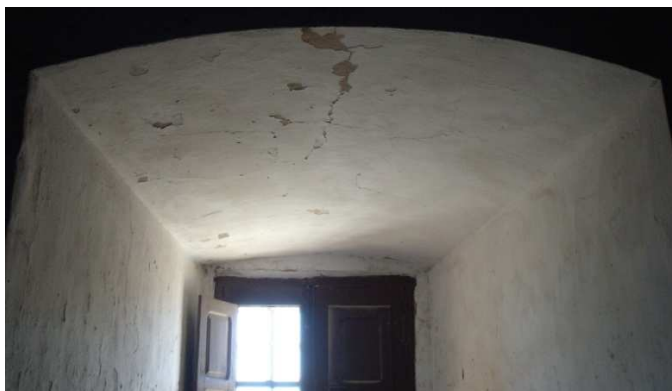
Figura 127. Desprendimiento del revestimiento provocado por humedad por condensado en el techo de la ventana. Mayo 2014. Fotografía particular.

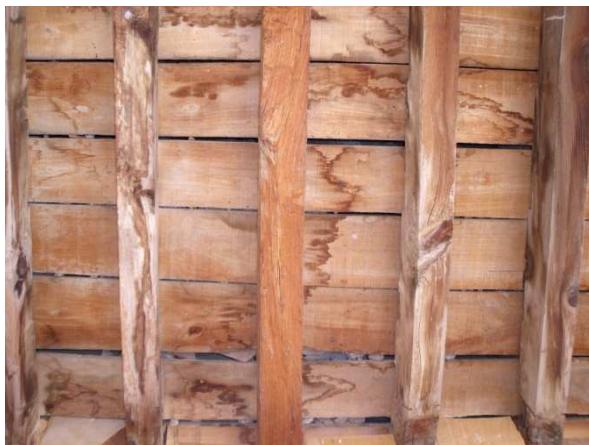
Figura 128. Humedad en techo de madera. Pasillo de acceso a la planta intermedia. Junio 2014. Fotografía particular.

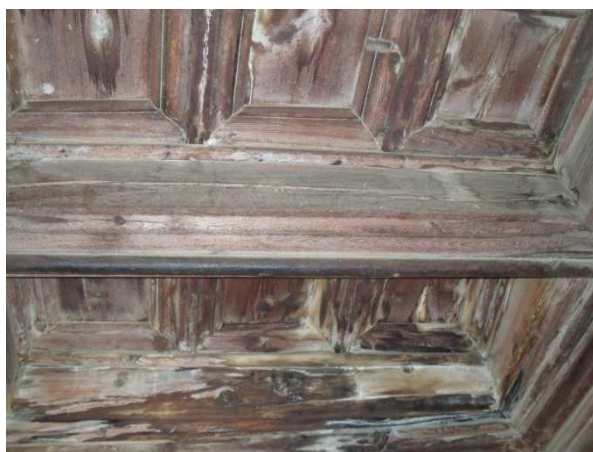
Figura 129. Humedad en artesanado. Dependencias del servicio. Junio 2014. Fotografía particular.

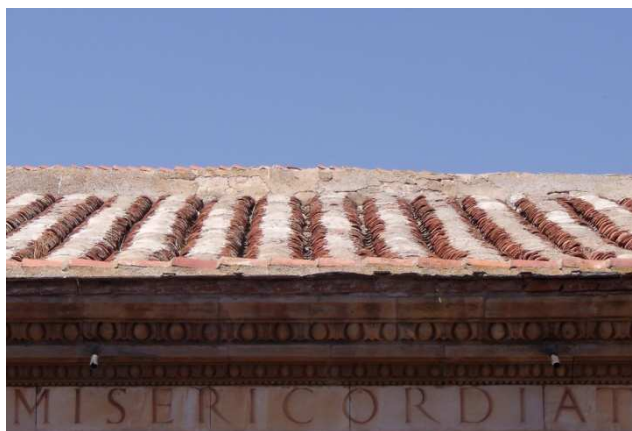
Figura 131. Cubierta de teja cerámica curva reparada, donde se pueden observar hiladas de mortero entre las tejas, para evitar su levantamiento con el viento. Cubierta de la escalera de acceso a la planta primera. Junio 2014. Fotografía particular.

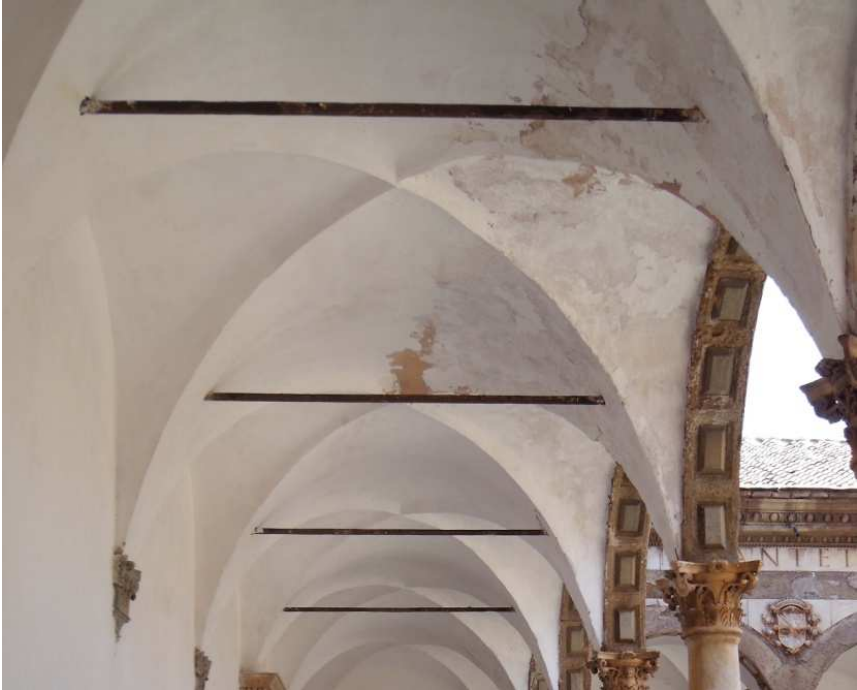
Figura 132. Humedad y oxidación en bóveda de arista. Galería superior del patio central. Junio 2014. Fotografía particular.

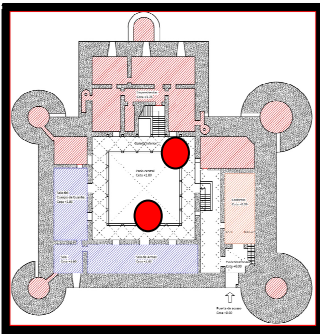
IMAGEN.-

TIPO DE LESIÓN.- Rotura del material

Rotura del material, que por situación y forma, se puede deducir que ha sido por el desprendimiento de objetos situados en un plano superior que al caer han impactado con éstos. No obstante, su proceso de destrucción ha podido verse agravado por un desgaste excesivo de las acciones a las que se ha visto sometido con el paso del tiempo y el uso normal del edificio.

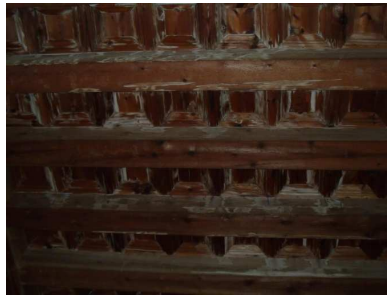
Existencia de suciedad y humedad hasta el deterioro significativo del artesanado. Aparición de grietas y principio de pudrición del material que además de influir en su aspecto, merman las propiedades resistentes del material.

Aplicación de esencia de trementina en toda la superficie que favorecerá la elasticidad de las fibras de la madera evitando así posibles roturas.
