Análisis no invasivo de las patologías de un edificio en la ciudad de Valencia a través de la termografía infrarroja

Curso 2013-14

AUTOR:
DAVID NAVARRO SÁNCHEZ

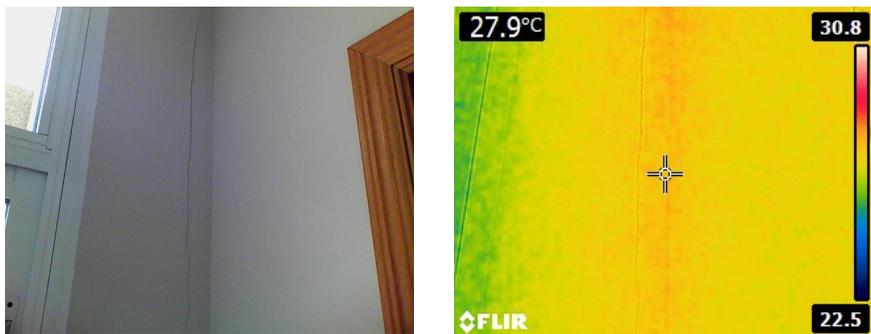
Fig. 5 Fuga de aire edificio Puzol (Valencia) 2014.

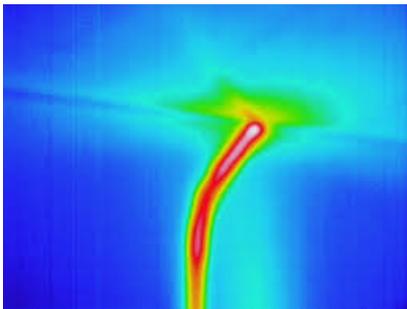
Fig.32 Muestra de filtración por pared. 2014.

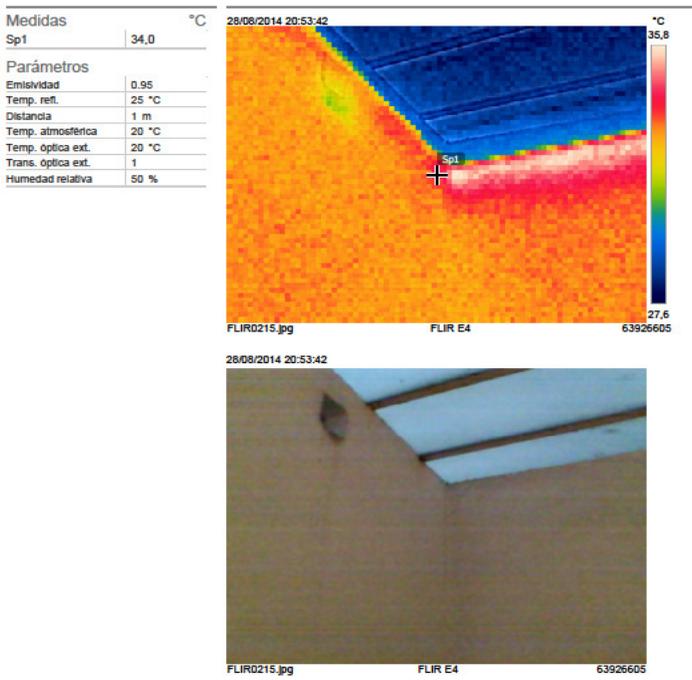
Núcleo de escalera central. Techumbre de polivinilo.

En la imagen se observan 3 problemas:

- El material de cobertura es totalmente inadecuado para el espacio que encierra. En horas de sol la zona de la escalera está totalmente desprotegida ante la acción de los rayos ultravioleta penetrando el calor hacia el interior y generando temperaturas extremas.
- Los paramentos atendiendo a los parámetros que nos muestra la cámara, no favorece al aislamiento térmico del interior hacia el exterior, es deficiente, presenta desconchamientos por humedad.
- La falta de ventilación en esa zona es alarmante, se crea un efecto invernadero, no se regenera el caudal mínimo exigido por la norma para una salubridad adecuada.

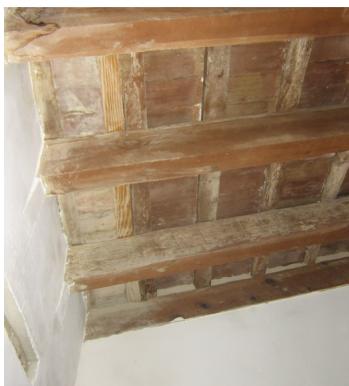
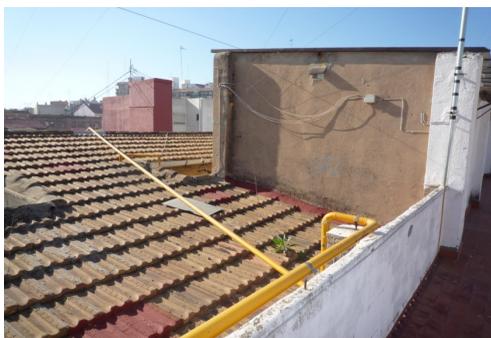
Pérdida de la estanqueidad de la cubierta permitiendo las filtraciones de agua en plantas inferiores de cota a este elemento.
Desplazamiento del tablero de ladrillos en zona de los apoyos de las viguetas. Formación de zonas de vegetación.

La primera necesidad a cubrir es la de recuperar la estanqueidad de la cubierta, puesto que tiene problemas de goteras en varios puntos. Se han detectado también problemas de humedades en los encuentros de la citada cubierta con los paramentos verticales o de elementos singulares como chimeneas o antenas.

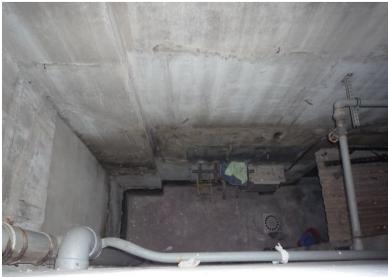
3. Envejecimiento, trazado de instalaciones incorrectas e deterioro de alguno de sus materiales.

El patio de luces, presenta el trazado desordenado de unas instalaciones obsoletas, falta de enfoscado en las paredes, pintura, ausencia de vierteaguas en algunas ventanas.

Se plantea la restauración de paramentos, El nuevo trazado de instalaciones y la sustitución de las obsoletas. Se levantarán elementos impropios como el aire. A la derecha se puede apreciar el deterioro del paramento de fachada y la profusión desordenada de todo tipo de instalaciones, Se pueden apreciar bajantes de fibrocemento en el saneamiento y numerosas humedades fruto aja del patio ha sido tomada desde hace años por las viviendas adyacentes. Adosándoles unas cubriciones indignas, que serán sustituidas por otras que aseguren la ventilación e iluminación de los mismos.

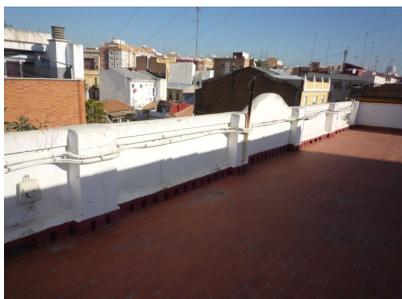
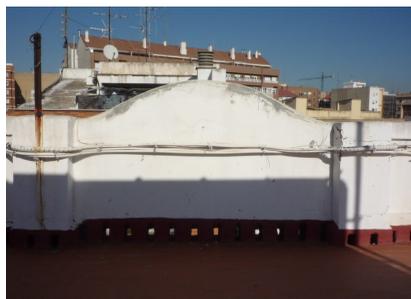
En primera instancia cabe mencionar lo más relevante de la cubierta plana en cuestión, no cumple con las funciones que se le encomendó en su día, existen filtraciones importantes en los pisos a cota inferior, en el encuentro entre antepecho y la cubierta plana. Cabe mencionar que el elemento en cuestión no aísla térmicamente. En cuanto al pavimento está parcialmente destrozado. Con respecto a los antepechos cabe mencionar que existen fisuraciones, en su base existen pequeños huecos de paso para la evacuación de aguas. Sin dejar de lado los antepechos, por este discurren instalaciones, cables trenzados que están instaladas de forma inadecuada como podemos observar en las fotografías adjuntas.

Consecuencia de anomalías en la capa impermeable, desagües o junta de dilatación y espesor inadecuado o inexistente del material aislante.

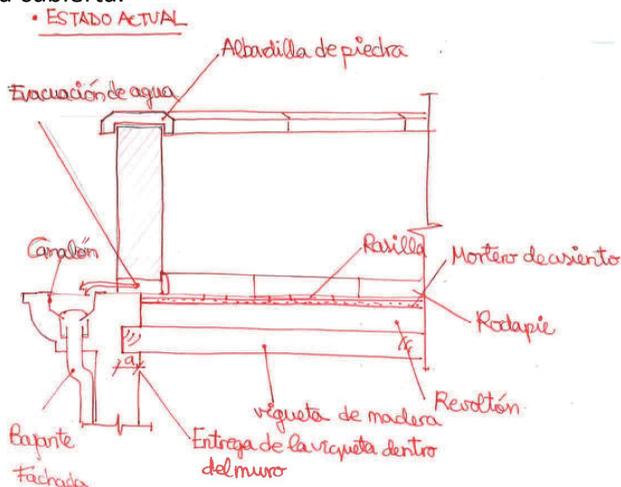
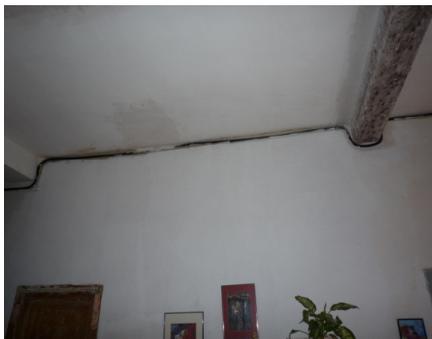
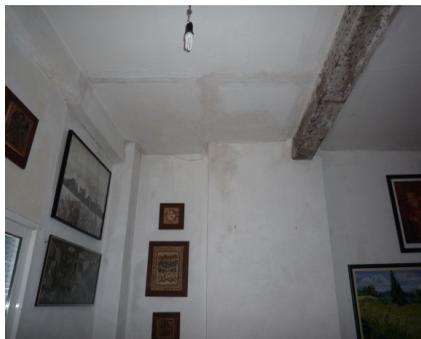
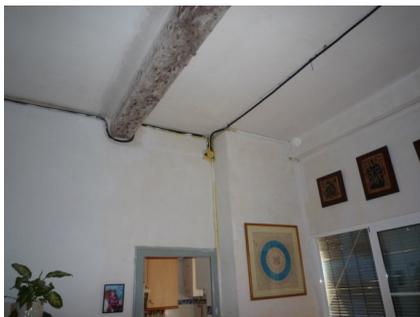
5. Refuerzo de viga de madera en vivienda. Azotea transitable Techo forjado 1ª planta.

- Humedad en la madera.
- Pérdida de la sección de la viga.
- Flecha excesiva.

La acción del tiempo unido a la humedad presente en las maderas debido a que geográficamente nos encontramos en una zona con un grado de humedad elevado, proporcionan a la madera de pérdida de compacidad , poder de compresión y su resistencia al mismo tiempo que propician la proliferación de los temibles hongos. Hay que realizar una mención la cual dice que las maderas con contenidos de humedad del 20 al 25 % y con temperaturas de 25 a 30º es un medio óptimo, además si el local es oscuro y mal ventilado será más favorable dicha aparición de esta familia.

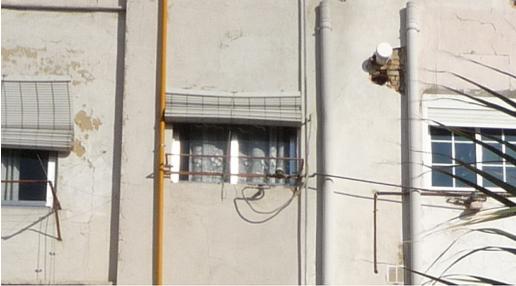
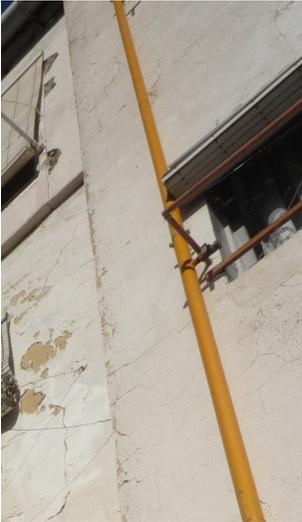
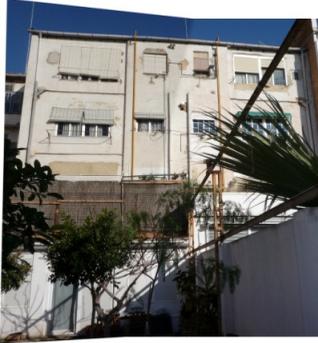
Desconchamientos y degradación del material de fachada.

Desconchamientos y degradación del material de la fachada, como consecuencia de que la cristalización de las sales interiores tienen lugar en la masa del material y el aumento de volumen producido origina desprendimientos de trozos de material exterior con el peligro consiguiente, dejando al descubierto la florescencia, y a la intemperie el cerramiento de fachada.
