# Patrimonio moderno y turismo. Edificio “La Tropicana” en Gandía

de Antonio C. Gimeno y Manuel Pascual Gimeno

Alumna: Arantza Redondo González

UNIVERSIDAD POLITÉCNICA DE VALENCIA  
MÁSTER EN CONSERVACIÓN DEL PATRIMONIO ARQUITECTÓNICO

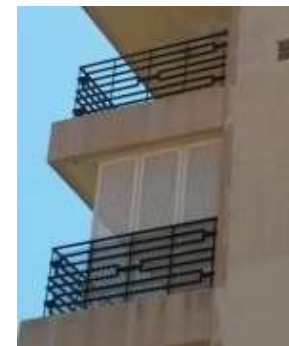
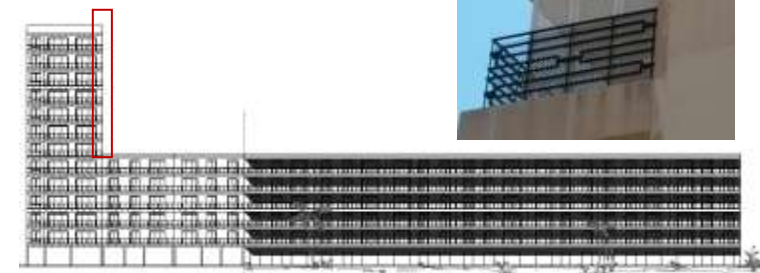
LESIÓN _03	<u>Grietas, fisuras y desprendimiento</u> Las deformaciones y roturas se produce tras la degradación por la oxidación de elementos internos.
LOCALIZACIÓN	Se trata de una lesión visible en algunas zonas del edificio, exactamente en los revestimientos/aplacados de los elementos estructurales que están sometidos a compresión, como pilares.
SÍNTOMAS	Se observan grietas, fisuras y desprendimientos parciales del material, provocando el desgaste del material y reduciendo su capacidad funcional.
CAUSAS	<ul style="list-style-type: none"> <li>- Oxidación de elementos internos.</li> <li>- Mala calidad del material de unión y de los morteros.</li> <li>- Tensiones provocadas por los esfuerzos térmicos.</li> <li>- Mal uso por parte de los usuarios por desconocimiento en la mayoría de ocasiones de los materiales y los sistemas constructivos.</li> </ul>
LESIÓN FÍSICA_04	<u>Humedades por filtraciones</u> Procedente del exterior, al existir una presencia de agua en un % superior al considerado para el revestimiento de la terraza y su sistema constructivo, produciéndose la penetración de esta.

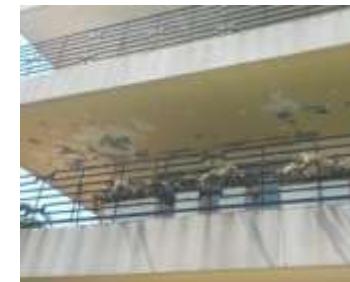
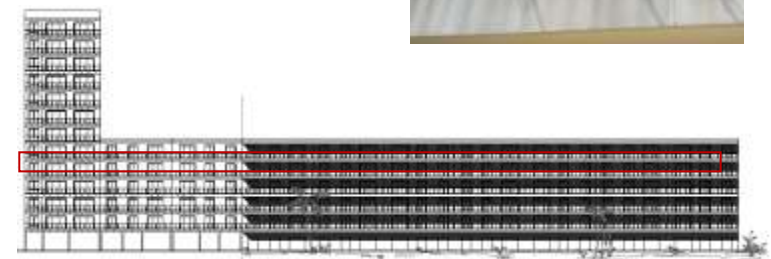
**LESIÓN QUÍMICA\_05** Oxidación y Corrosión  
Transformación química que se produce en la superficie de algunos materiales, sobretodo en el hierro y el acero provocando la pérdida de material.

**SÍNTOMAS** La oxidación del hierro ha producido ensuciamiento en el mismo y en el material en contacto con él, en este caso el revestimiento exterior del cerramiento vertical. La corrosión ha provocado la pérdida de material de manera superficial.
