ANALISIS CONSTRUCTIVO DE LA TORRE MUZA DE BENIFAIO (VALENCIA)

En este trabajo se aportan las experiencias más recientes adquiridas por el autor, en base a los estudios desarrollados en una torre de época árabe y cronología todavía algo incierta conocida por torre Muza ubicada en Benifaió (Valencia), realizada con una tapia denominada “de cal y cantos”.

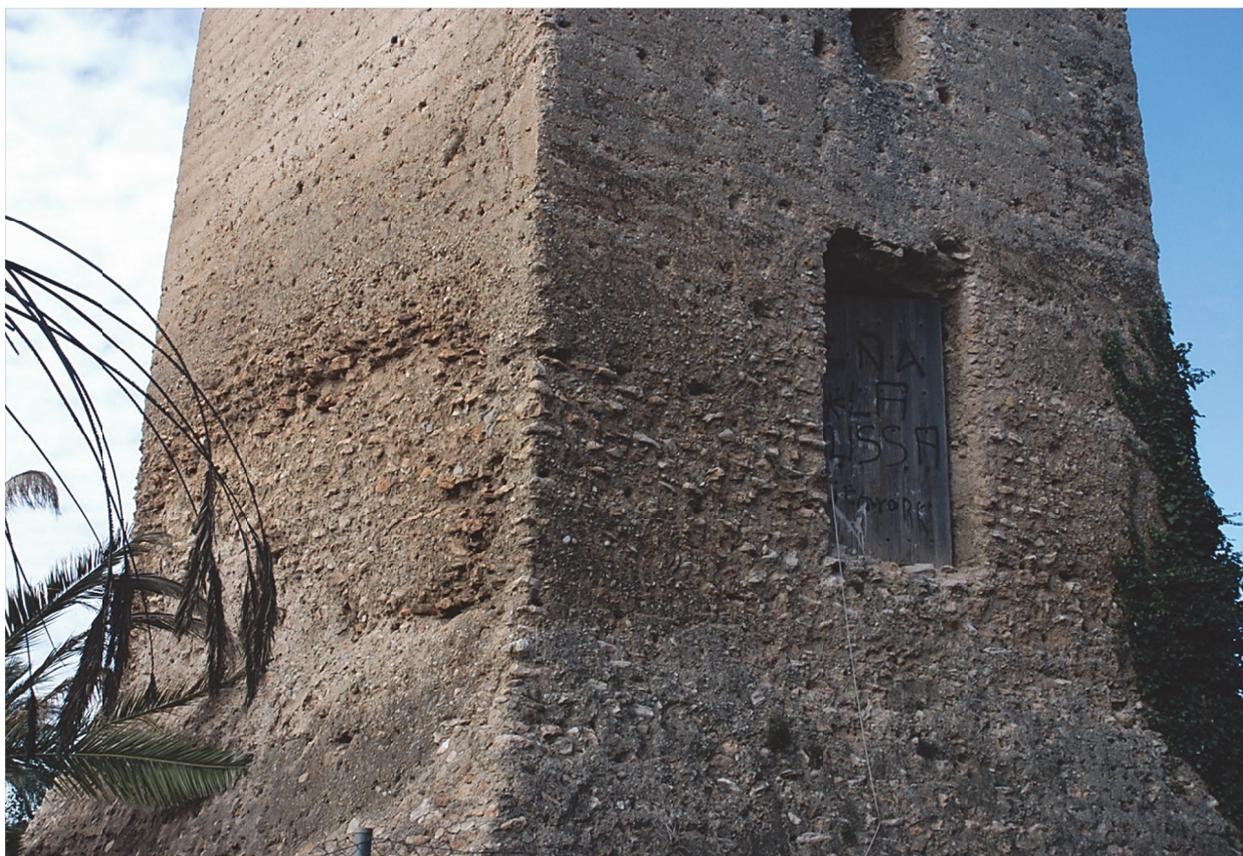
Imagen 71 Parte inferior y esquina entre las fachadas SE y NO, donde se ha perdido parcialmente la capa exterior del tapial. Puede observarse su formación con piedras irregulares formando hiladas.

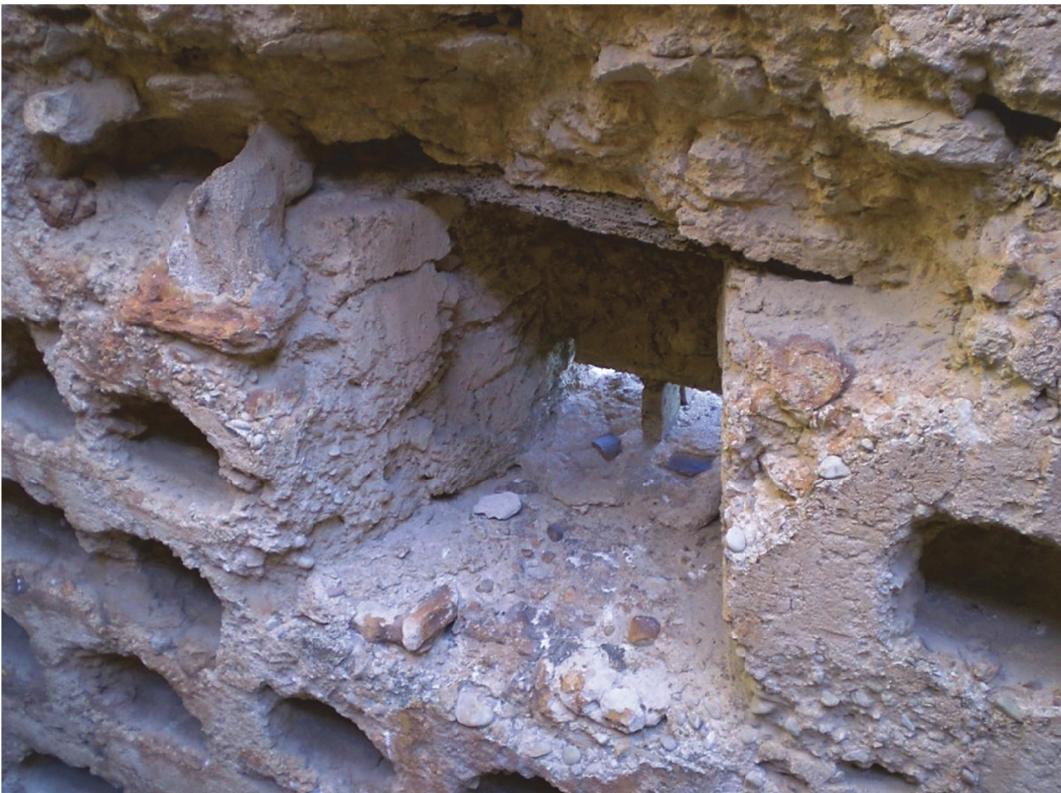
Imagen 83 Saetera "S13" visto hacia la fachada SE. Persiste parte del dintel de madera y la repisa, así como elementos cerámicos tapando parcialmente este hueco.

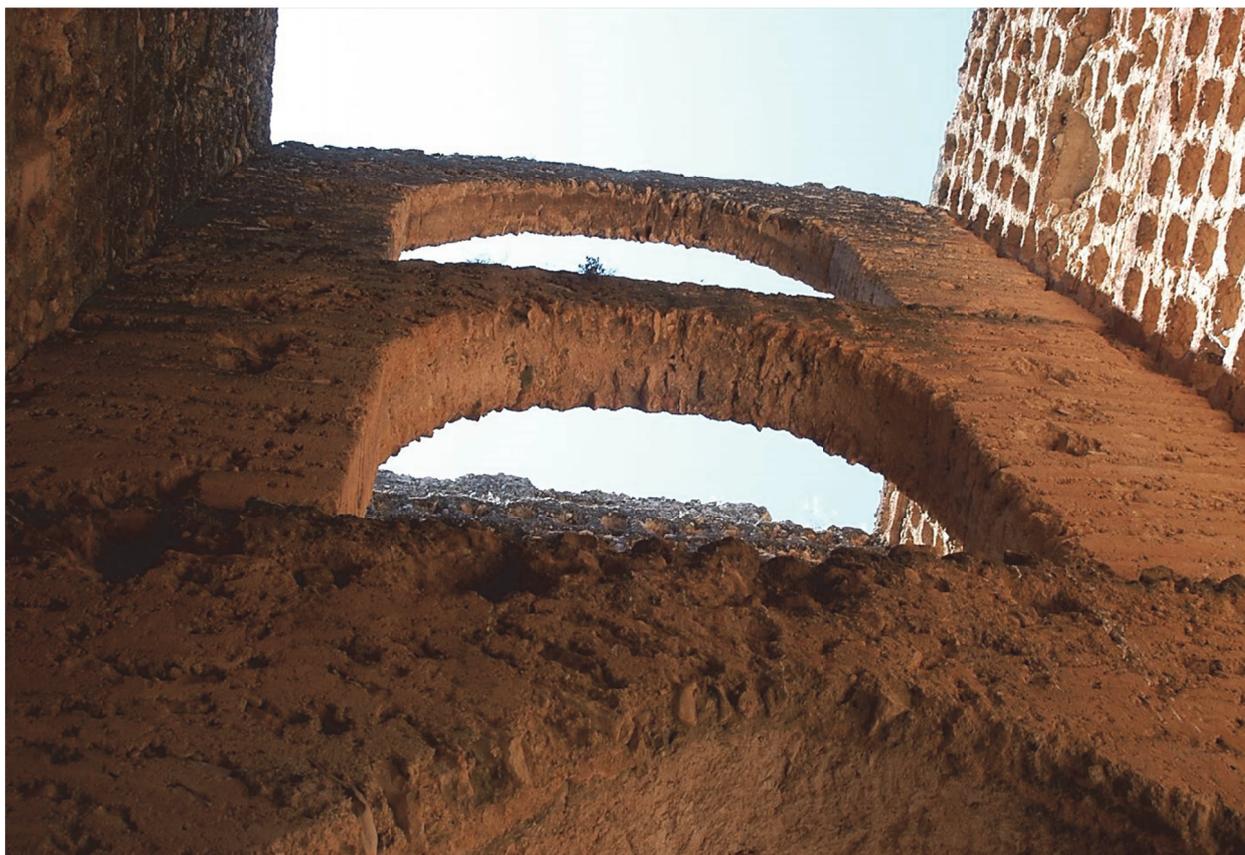
Imagen 98 Detalle interior de la Esquina Oeste, pudiéndose ver los huecos de mechinales que se confunden debido a su mal estado y a la disgregación del muro, o porque pudieron ser utilizados como nidos de palomas.

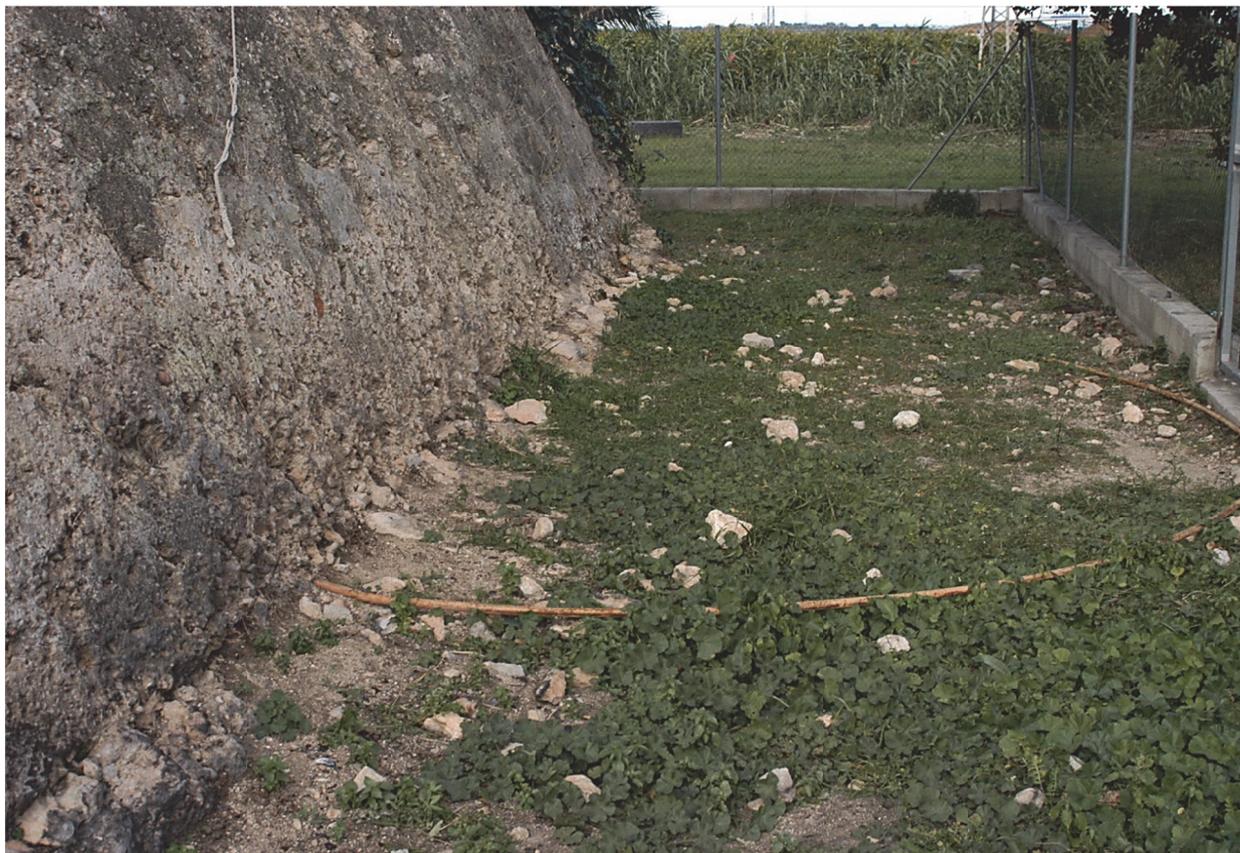
Imagen 128 Base de la torre junto al acceso por la valla perimetral en la cara NE en las primeras visitas, apreciándose entre la vegetación silvestre un gran número de piedras sueltas de la fábrica de la torre.

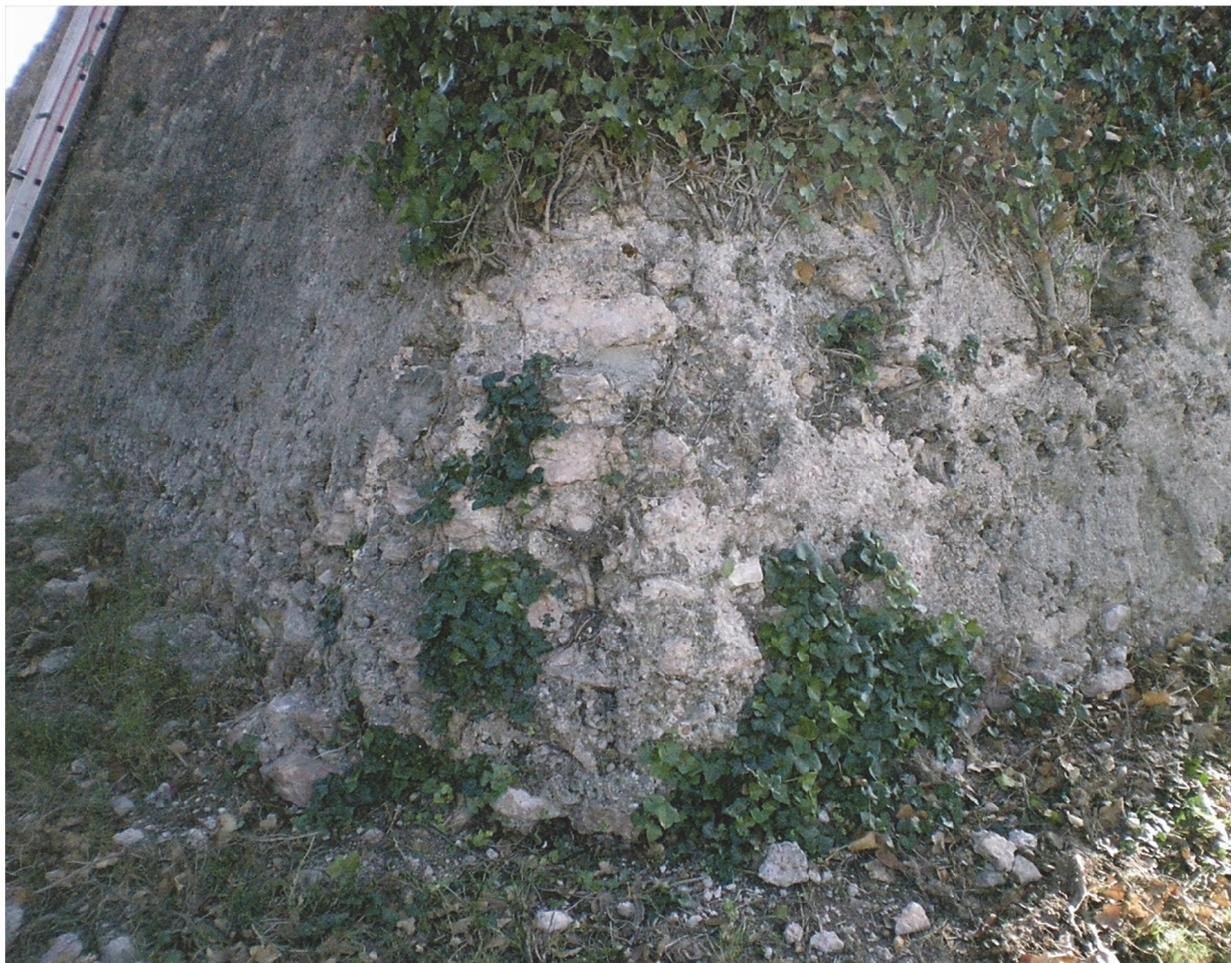
Imagen 130 Hiedra en la esquina de las fachadas NO y SE, creciendo desde el terreno e introduciendo sus raíces en la fábrica de tapial.

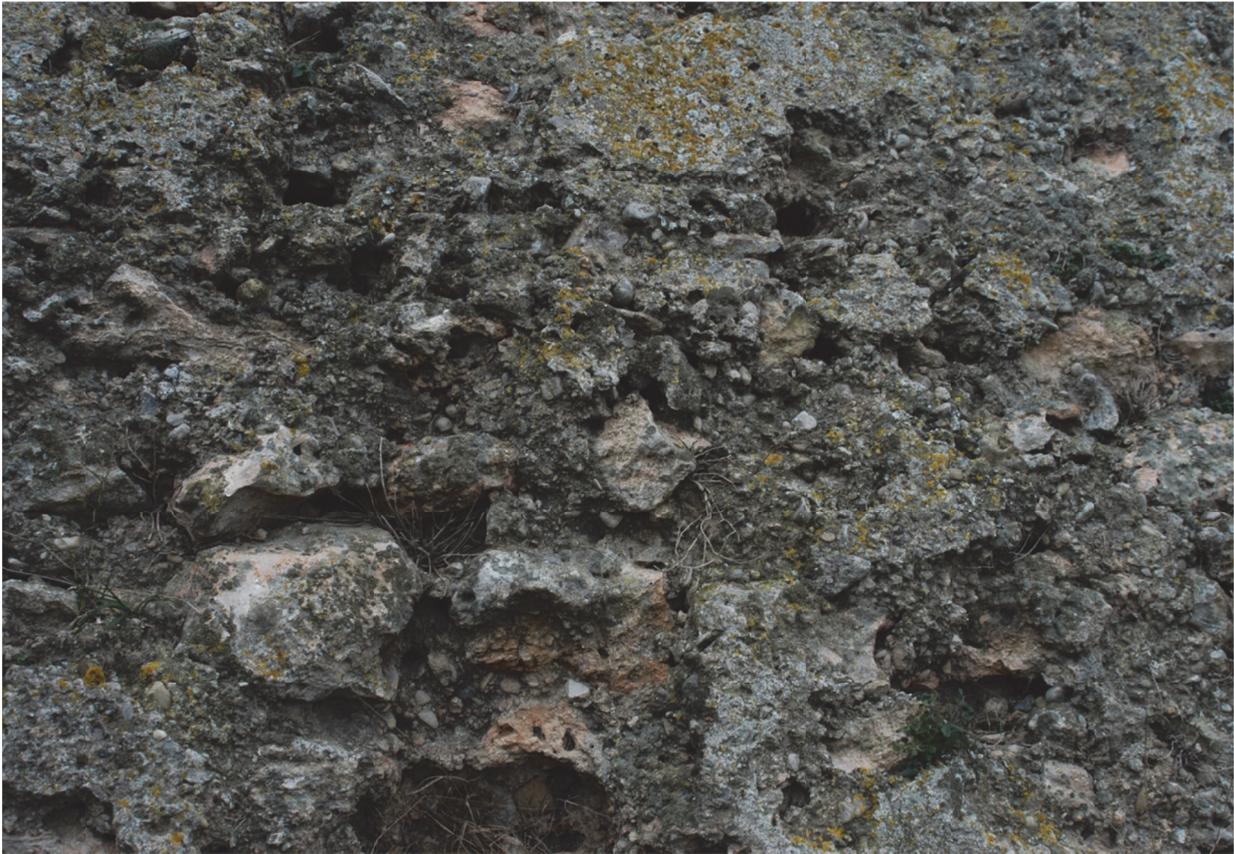
Imagen 131 Líquenes y plantas herbáceas y que crecen introduciendo sus raíces en la base de la torre.

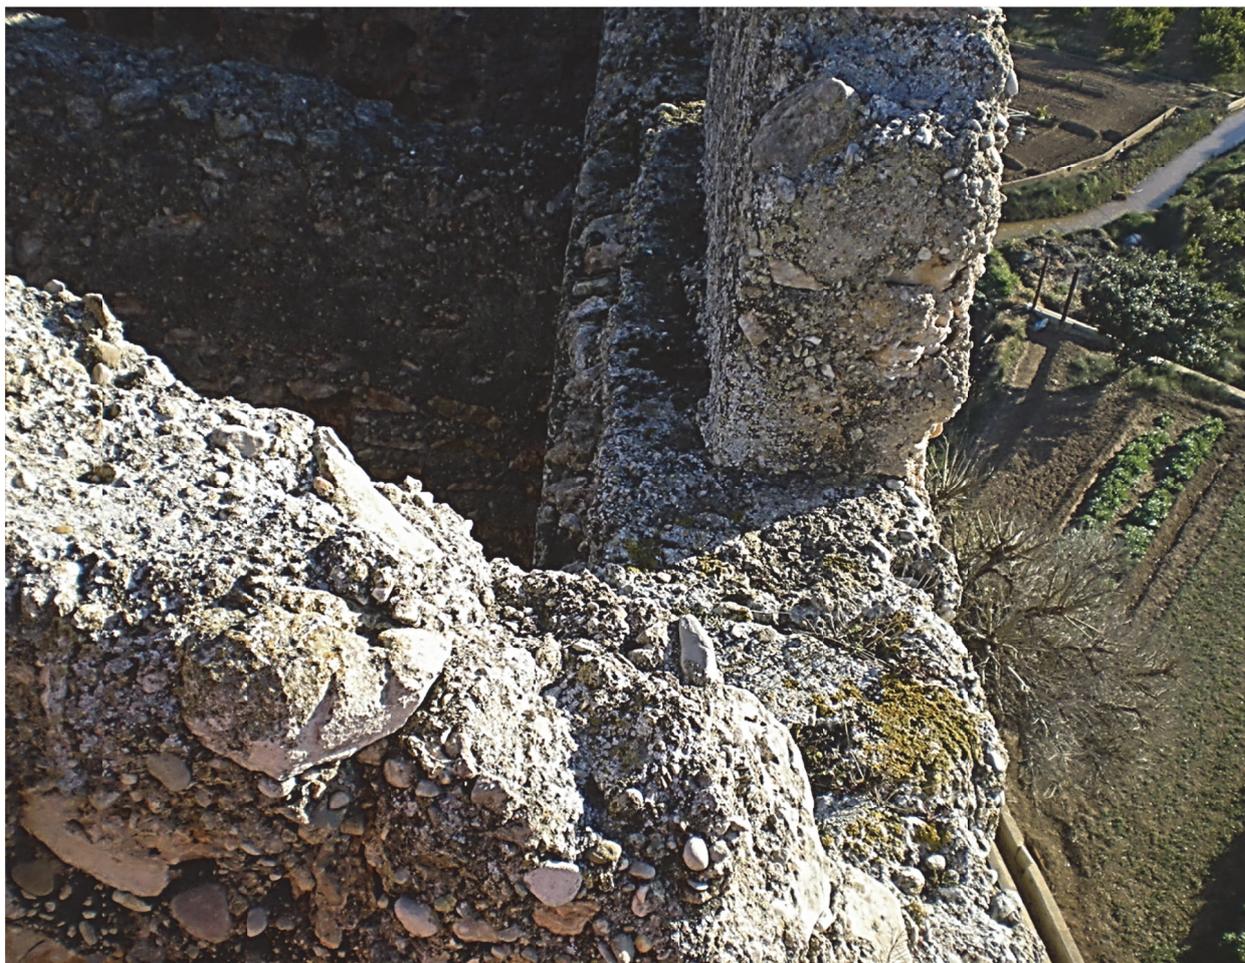
Imagen 137 Hueco de acceso al cadalso en la esquina Sur entre las caras SO y SE, en la que se observa el espesor de las almenas, la composición del muro y la existencia de hongos y líquenes sobre la superficie.

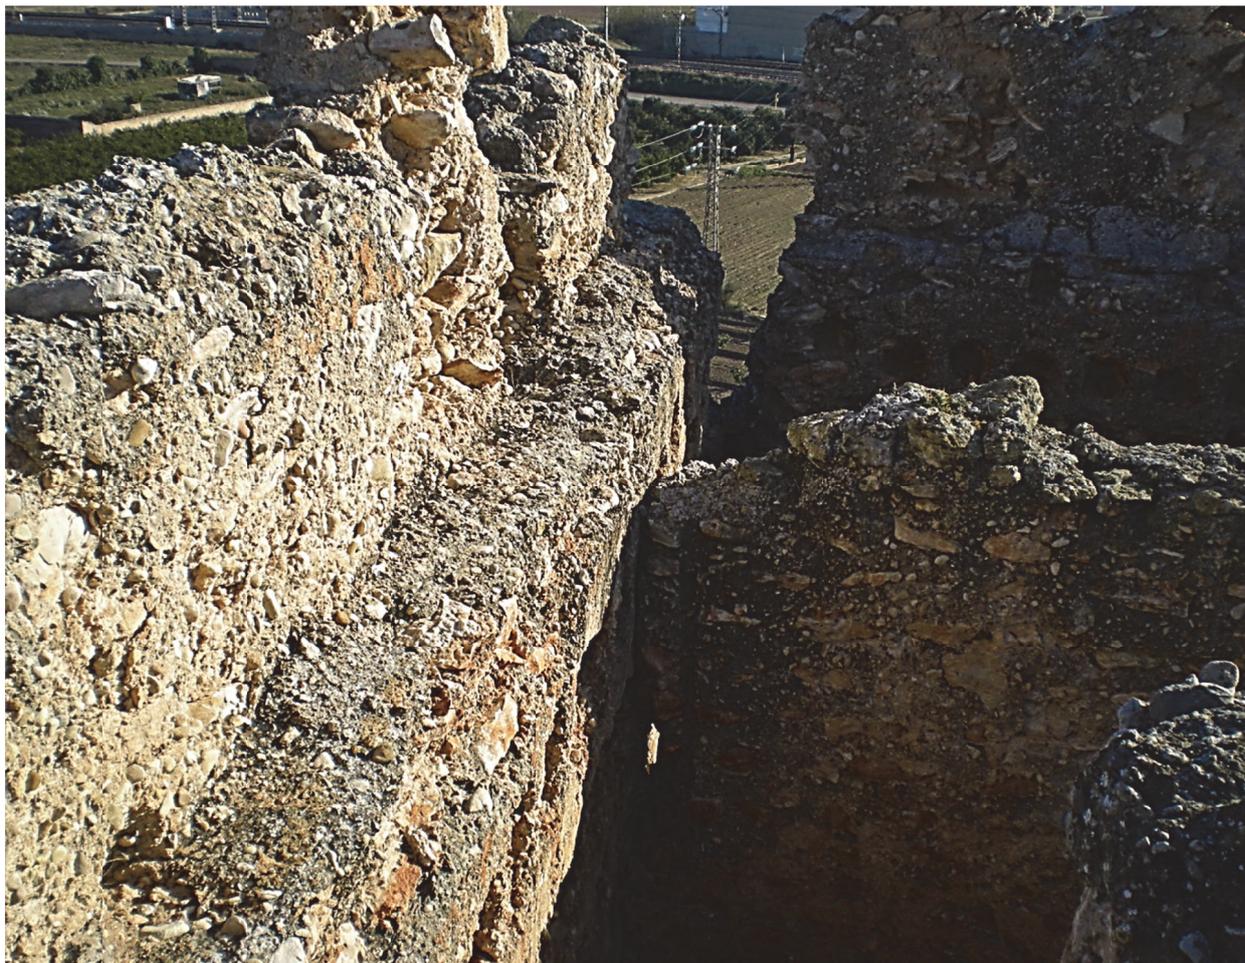
Imagen 138 Parte superior del muro central visto desde la cara SO, en el que puede apreciarse su discontinuidad y falta de traba con el muro NO, donde ha perdido parte de su masa.

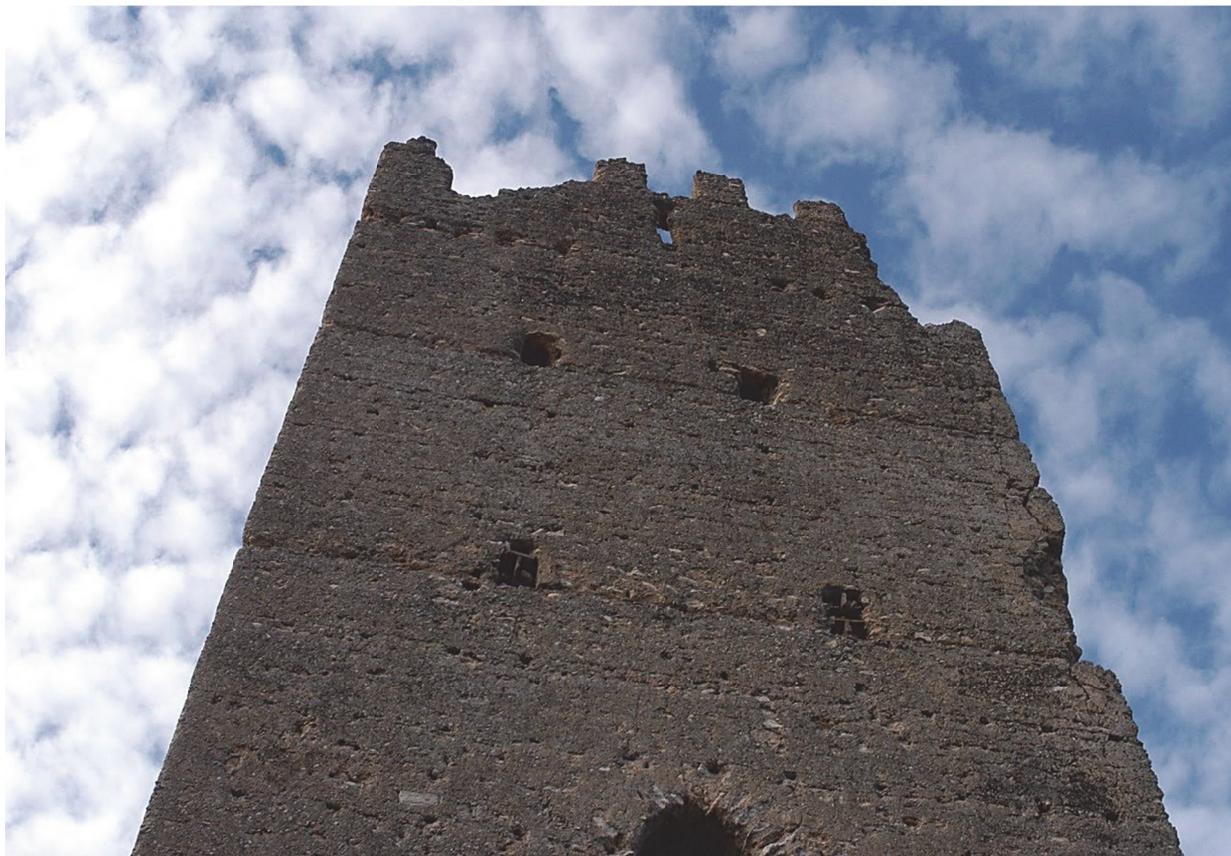
Imagen 139 Vista general de la torre en la cara NE, apreciándose en parte derecha la grieta y la pérdida de masa del tapial a la altura de 14 tapias.

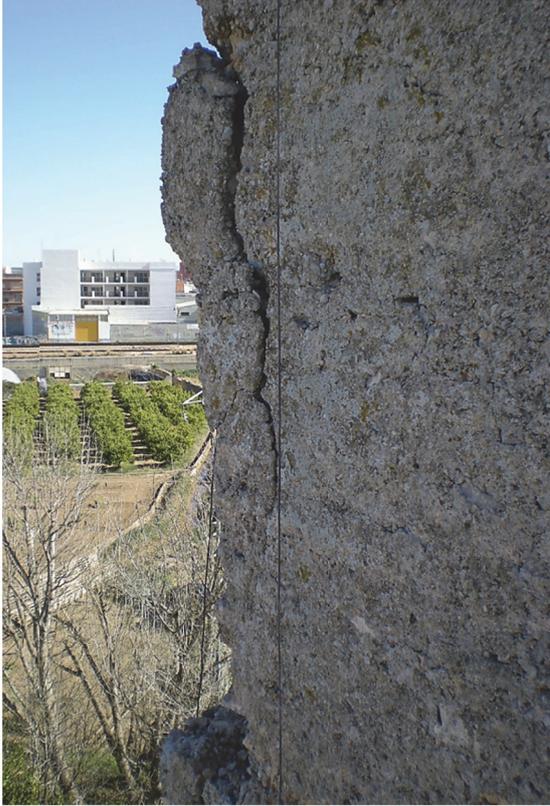
Imagen 140 Detalle de la grieta que presenta el muro en la esquina Norte. Vista desde la cara NO.

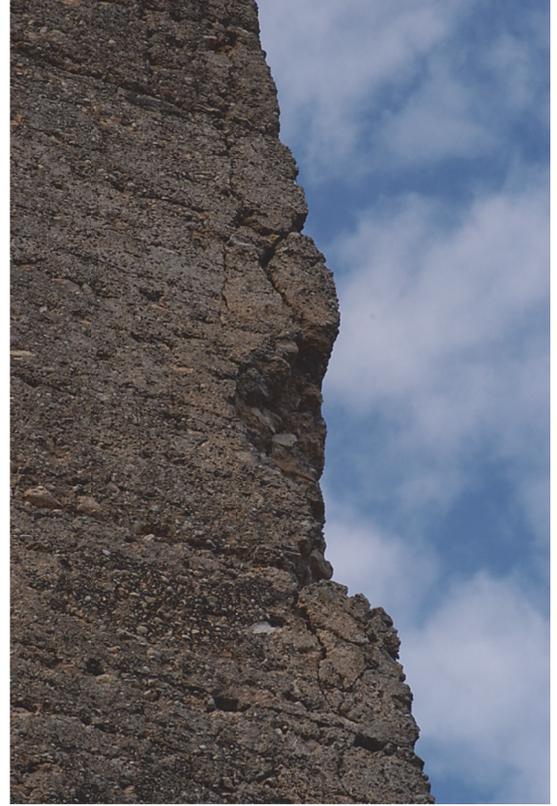
Imagen 141 Detalle de la grieta y los faltantes que presenta el muro en la esquina Norte. Vista desde la cara NE.

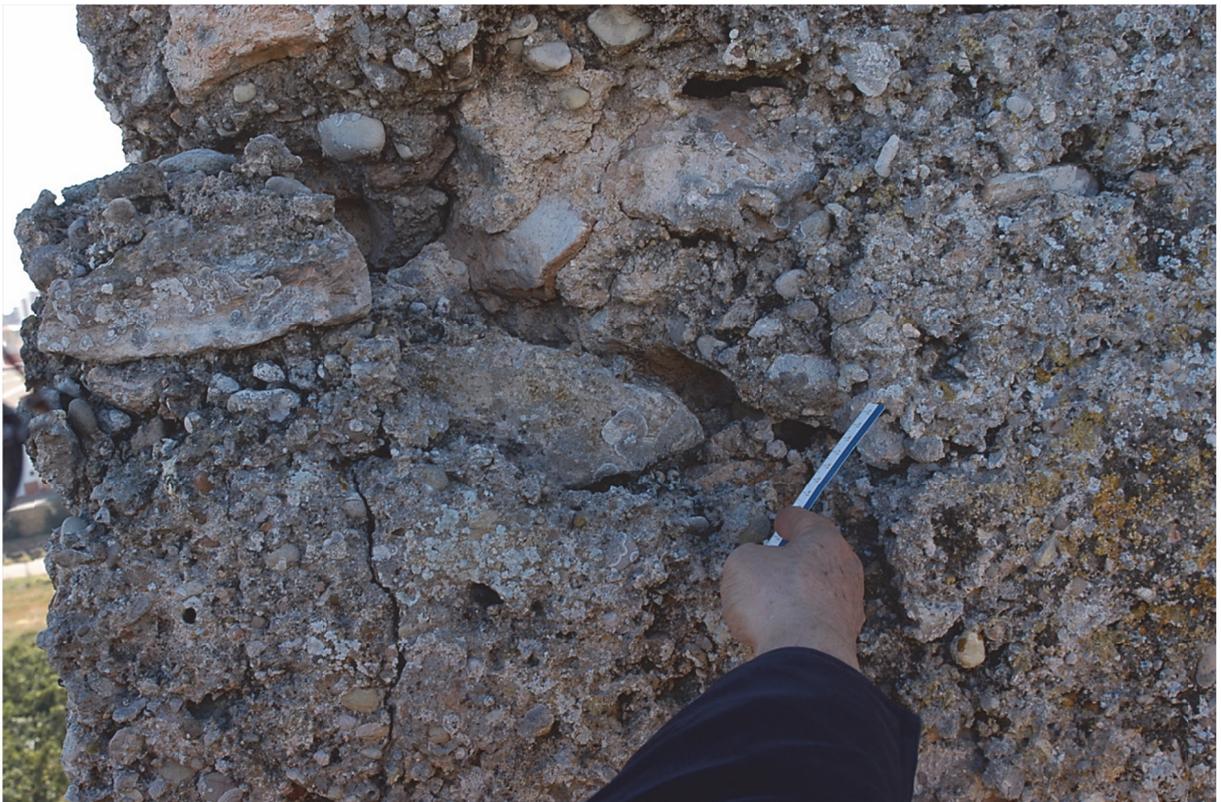
Imagen 142 Vista de la grieta en la esquina NO con desplazamiento de la masa del muro y riesgo de producir el desplome de la masa del muro de tapia. Se observa también la composición de la masa del tapial con piedras de distintos tamaños.

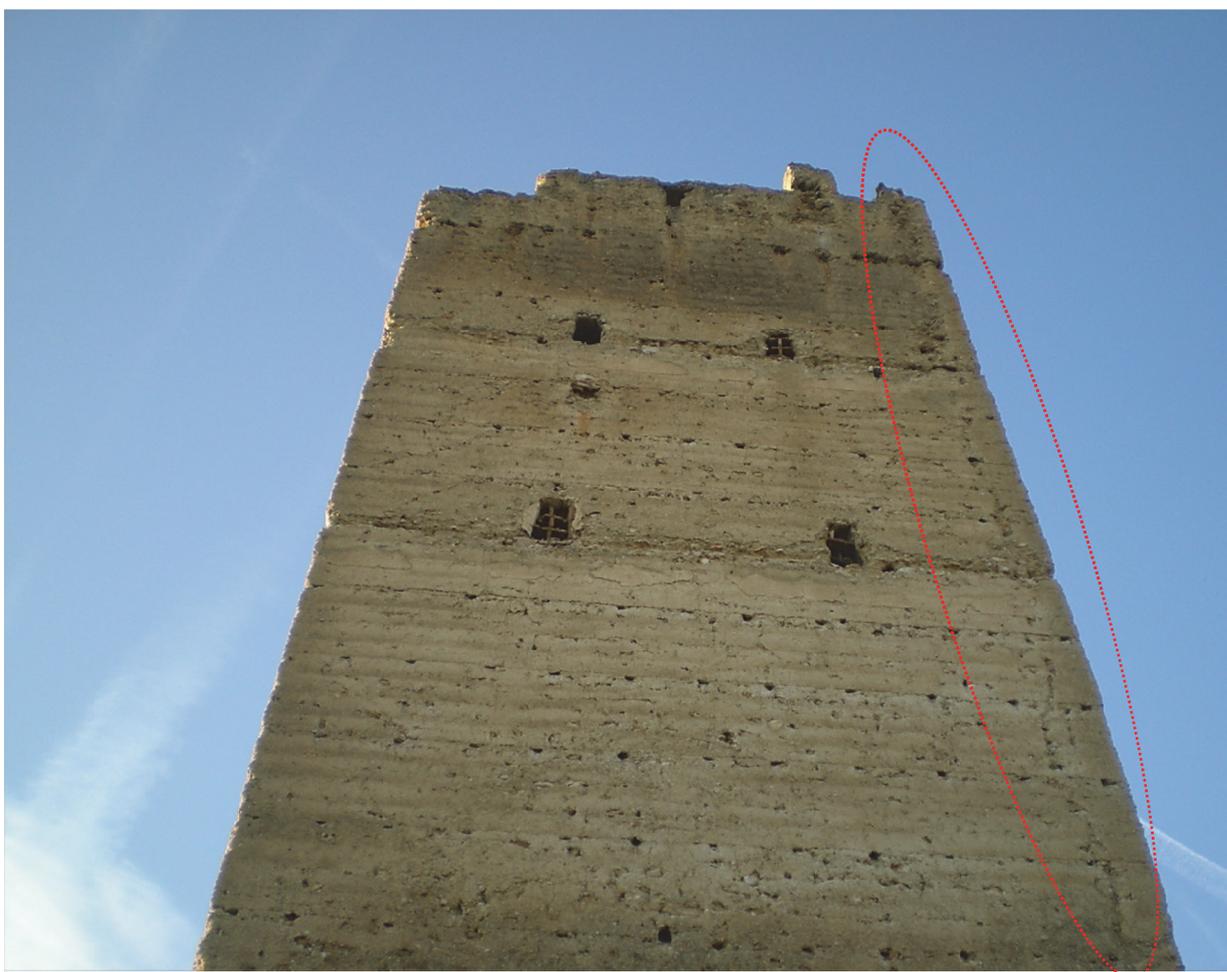
Imagen 143 Cara SE, erosión en los muros producido en la parte superior por escorrentía, que podría confundirse con un grieta o fisura vertical.

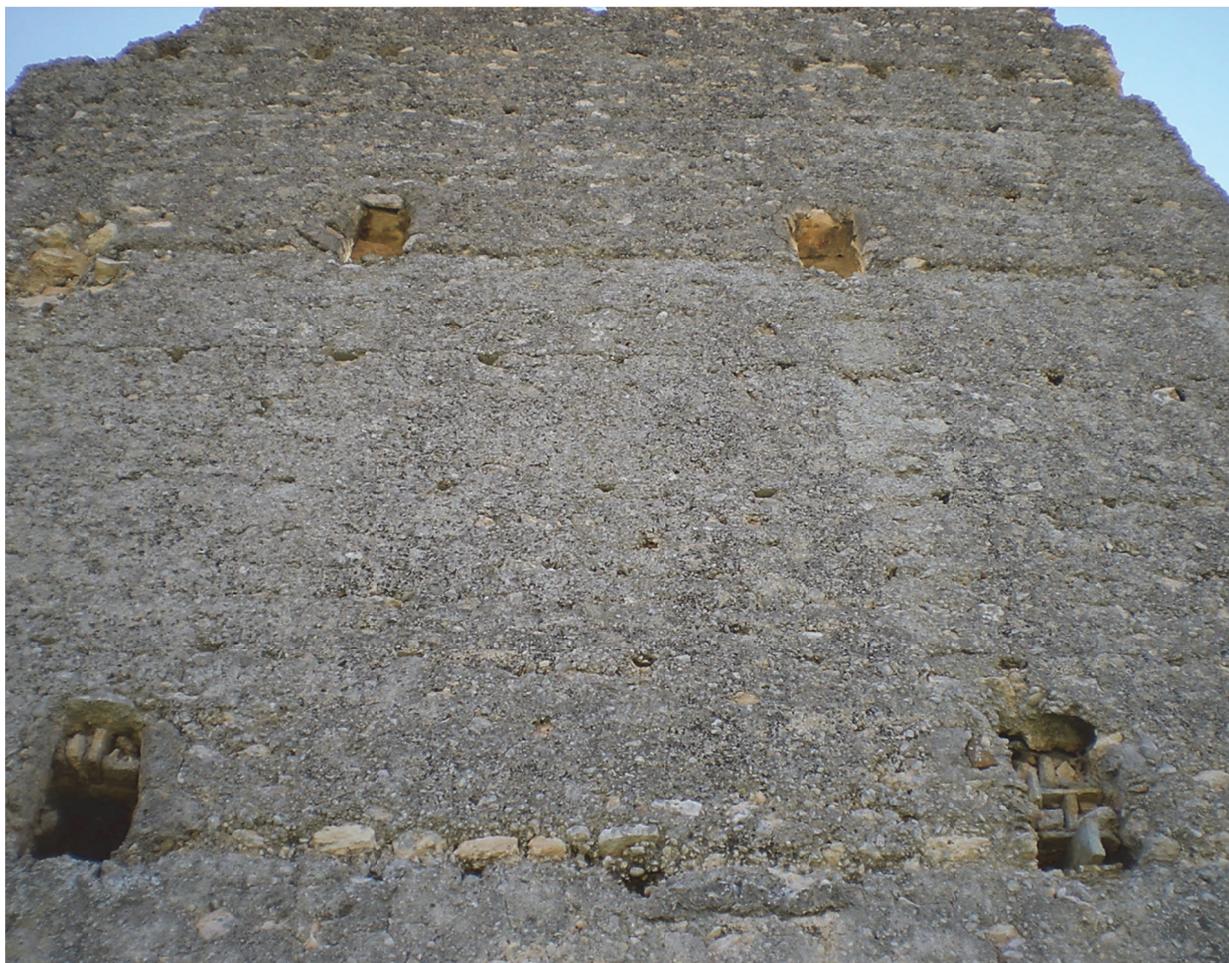
Imagen 144 Vista de las rozas horizontales en la cara NO, observándose el deterioro de las fábricas y las escorrentías desde las mismas.

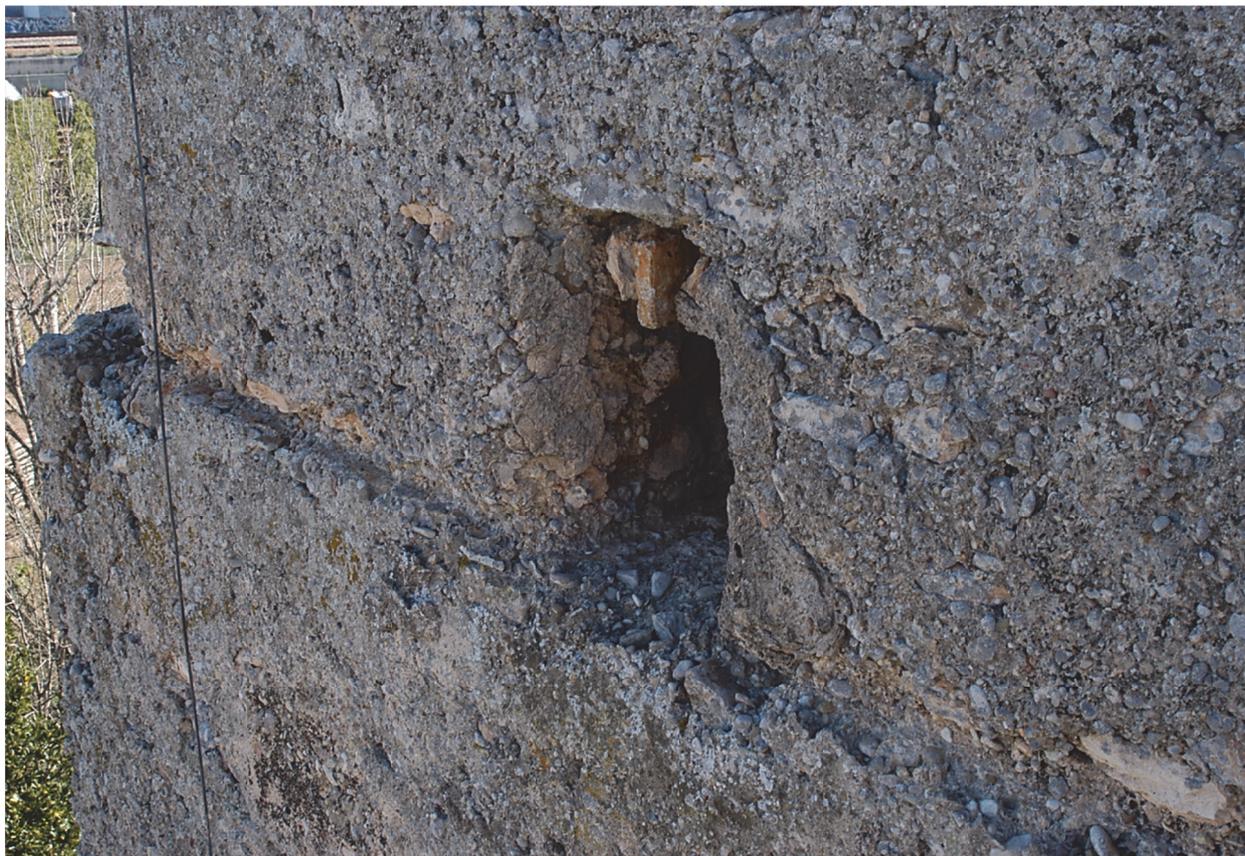
Imagen 145 Imagen próxima de las rozas horizontal en la cara NO, bajo el hueco "S18" en la que se observa la disgregación de la fábrica en este punto.
