Curso 2013-14

**Actuaciones de refuerzo estructural en vivienda unifamiliar
en Bugarra (Valencia), adaptación de la vivienda en
sostenible y con una eficiencia energética alta.**

ADOLFO MANUEL MOLTÓ VIDAL

ESCOLA TÈCNICA SUPERIOR
ENGINYERIA
D'EDIFICACIÓ

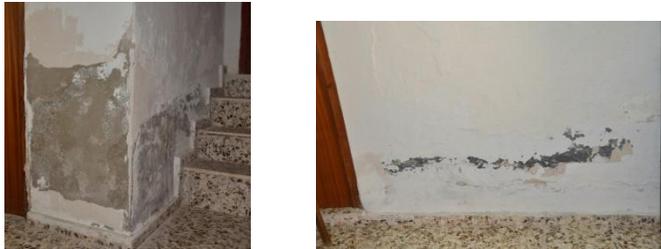
1	LESIÓN	
	FICHA PATOLÓGICA DE INTERVIÓN	
	VIVIENDA UNIFAMILIAR	CALLE DE LA Balsa, BUGARRA(VALENCIA)
TIPO DE LESION		
Humedad por capilaridad		
FOTO

LOCALIZACIÓN		
Muro de carga y pilares en planta baja		
DESCRIPCIÓN LESIÓN		
<p>Manchas de humedad en la parte inferior de los muros de carga y pilares. Estas manchas han producido desconchamientos de pintura y una descomposición del enfoscado.</p>

Estas manchas de humedad son producidas por la humedad por capilaridad. Se producen debido a que el agua asciende por la red capilar de los muros produciendo esto un transporte de sales. Dependiendo de si la velocidad de transporte es mayor que la de evaporación, cristaliza en el interior o en el exterior. En nuestro caso podemos afirmar que cristaliza, tanto en el exterior como en el interior, produciendo eflorescencias y criptoflorescencias produciendo así el deterioro del enfoscado y el desconchado de la pintura.

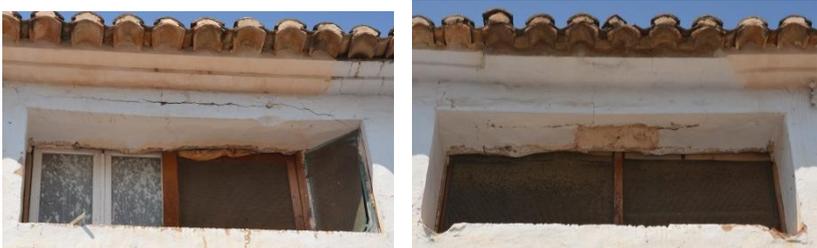
2	FICHA PATOLÓGICA DE INSPECCIÓN	
	VIVIENDA UNIFAMILIAR	CALLE DE LA Balsa, BUGARRA(VALENCIA)
	TIPO DE LESION	
Dinteles dañados		
FOTO

LOCALIZACIÓN	Dinteles situados en la planta segunda (Cambra)	
DESCRIPCIÓN LESIÓN	<p>En los huecos de la fachada principal, los dinteles están ejecutados con rollizos de madera, los cuales presentan un alto grado de deterioro. En estos dinteles se ha producido un descenso de su nivel, provocando el agrietamiento del revestimiento.</p>	
CAUSAS LESIÓN	<p>La causa de esta patología se debe al transcurso del tiempo sin ningún tipo de mantenimiento. Debido a la falta de mantenimiento los agentes atmosféricos han atacado a este elemento deteriorándolo</p>

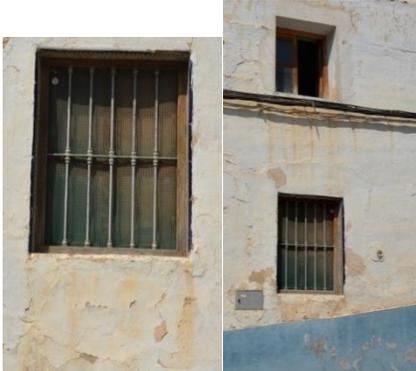
3	LESIÓN	
	FICHA PATOLÓGICA DE INSPECCIÓN	
	VIVIENDA UNIFAMILIAR	CALLE DE LA Balsa, BUGARRA(Valencia)
TIPO DE LESION		
Manchas por escorrentía		
FOTO

LOCALIZACIÓN		
Fachada principal, en huecos de planta baja y primera		
DESCRIPCIÓN LESIÓN		
<p>Como se puede ver en las fotografías y hemos podido observar. Se aprecia bajo de cada alfeizar manchas de escorrentía, bajo todas las carpinterías de la fachada exterior de la fachada principal.</p>		
CAUSAS LESIÓN

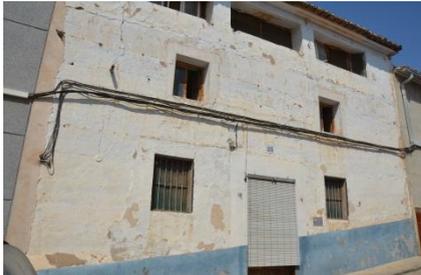
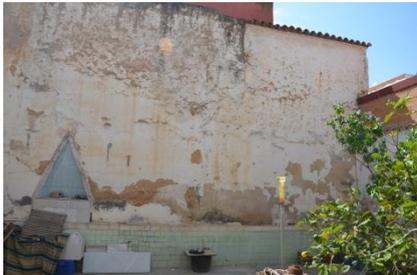
<h1>4</h1>	LESIÓN	
	FICHA PATOLÓGICA DE INSPECCIÓN	
	VIVIENDA UNIFAMILIAR	CALLE DE LA Balsa, BUGARRA(Valencia)
TIPO DE LESION		
Desconchamientos de pintura		
FOTO		
<div style="display: flex; flex-wrap: wrap;">

</div>		
LOCALIZACIÓN		
Fachada principal, posterior y medianera este.		
DESCRIPCIÓN LESIÓN

La principal causa para este fenómeno es el mantenimiento, al no haber tenido ningún tipo de mantenimiento con el paso de los años se ha ido deteriorando y los agentes atmosféricos han ayudado a aumentar y acelerar esta lesión.

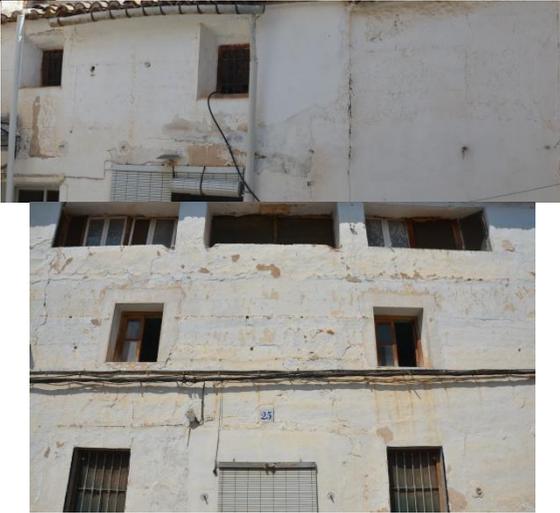
5	LESIÓN	
	FICHA PATOLÓGICA DE INSPECCIÓN	
	VIVIENDA UNIFAMILIAR	CALLE DE LA Balsa, BUGARRA(Valencia)
TIPO DE LESION		
Fisuras en la fachada principal		
FOTO

LOCALIZACIÓN		
En la fachada principal y la posterior.		
DESCRIPCIÓN LESIÓN

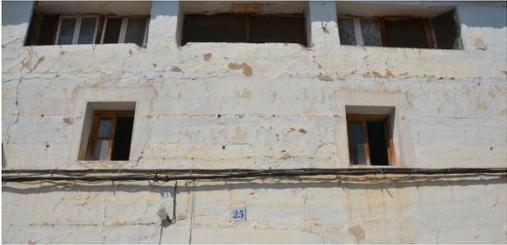
6	LESIÓN	
	FICHA PATOLÓGICA DE INSPECCIÓN	
	VIVIENDA UNIFAMILIAR	CALLE DE LA Balsa, BUGARRA(Valencia)
TIPO DE LESION	Grietas en la fachada principal	
FOTO

LOCALIZACIÓN	En la fachada principal.	
DESCRIPCIÓN LESIÓN	Fisuras longitudinales a lo largo de toda la fachada.	
CAUSAS LESIÓN	La principal causa que ha generado esta patología es el movimiento de los forjados.	
DESCRIPCIÓN SOLUCIÓN	La solución más adecuada para esta patología consiste en: <ol style="list-style-type: none">1- Picado de las zonas afectadas.2- Limpieza de toda la zona picada.3- Rellenado de la zona afectada.4- Se procede a la inyección de mortero en las juntas existentes. Se realizara mediante inyección de presión para poder alcanzar mayor profundidad.

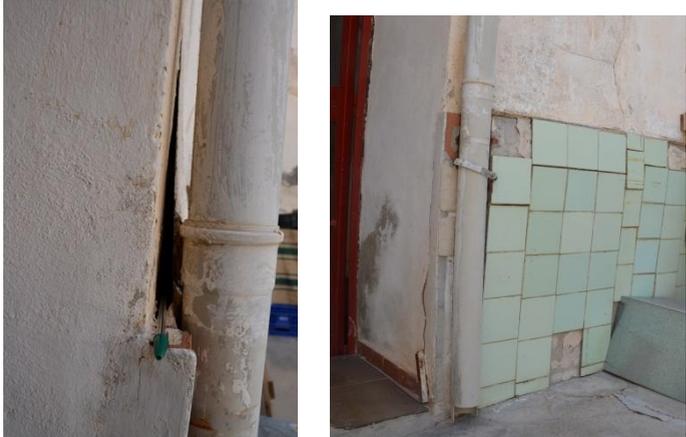
7	LESIÓN	
	FICHA PATOLÓGICA DE INSPECCIÓN	
	VIVIENDA UNIFAMILIAR	CALLE DE LA Balsa, BUGARRA(Valencia)
TIPO DE LESION		
Pandeo de zócalo de la fachada.		
FOTO

LOCALIZACIÓN		
Zócalo fachada posterior.		
DESCRIPCIÓN LESIÓN		
Pandeo del zócalo, el revestimiento del zócalo se ha separado del muro. A causa de este abombamiento hay piezas que se han desprendido.		
CAUSAS LESIÓN

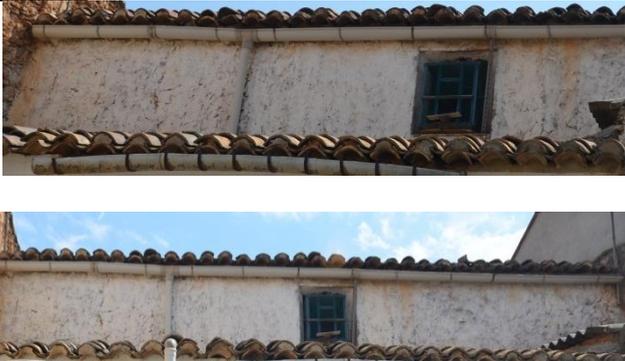
8	LESIÓN	
	FICHA PATOLÓGICA DE INSPECCIÓN	
	VIVIENDA UNIFAMILIAR	CALLE DE LA Balsa, BUGARRA(Valencia)
TIPO DE LESION		
Falta de enfoscado		
FOTO

LOCALIZACIÓN		
Fachada posterior planta segunda (cambra)		
DESCRIPCIÓN LESIÓN		
En la fachada posterior no hay enfoscado debido a que hace dos años cayó todo el enfoscado. El dueño actual solo ha pintado la fachada descubierta que se encontró.		
CAUSAS LESIÓN

Como ya hemos dicho en lesiones y en esta lesión se repite, la principal causa es el mantenimiento, al no haber tenido ningún tipo de mantenimiento con el paso de los años se ha ido deteriorando y los agentes atmosféricos han ayudado a aumentar y acelerar esta lesión. Hasta generar el desconchamiento total del enfoscado.

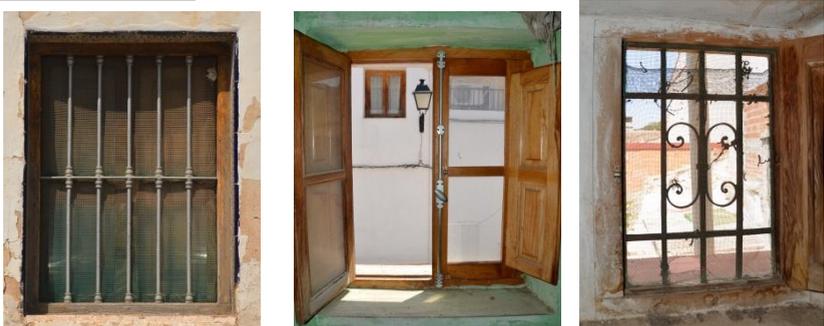
9	LESIÓN	
	FICHA PATOLÓGICA DE INSPECCIÓN	
	VIVIENDA UNIFAMILIAR	CALLE DE LA Balsa, BUGARRA(VALENCIA)
TIPO DE LESION		
Falta de estanqueidad en las carpinterías exteriores.		
FOTO

LOCALIZACIÓN		
Fachada principal y posterior.		
DESCRIPCIÓN LESIÓN		
Todas las carpinterías no son estancas y no cierran perfectamente.		
CAUSAS LESIÓN		
La principal causa es el mantenimiento, al no haber tenido ningún tipo de mantenimiento con el paso de los años se ha ido deteriorando y los agentes atmosféricos han ayudado a aumentar y acelerar esta

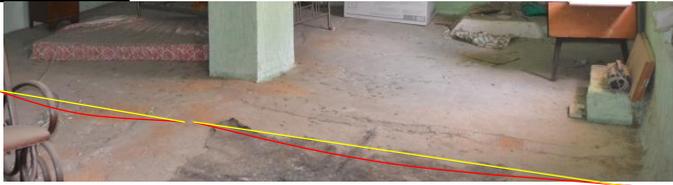
10	LESIÓN	
	FICHA PATOLÓGICA DE INSPECCIÓN	
	VIVIENDA UNIFAMILIAR	CALLE DE LA Balsa, BUGARRA(VALENCIA)
TIPO DE LESION		
Desniveles de forjado		
FOTO

LOCALIZACIÓN		
Forjado de la planta primera y segunda(Cambra)		
DESCRIPCIÓN LESIÓN		
Descenso en la parte central del forjado. Como hemos observado el forjado ha descendido.		
CAUSAS LESIÓN		
Deformación de las viguetas debido a que han cogido humedad.		
DESCRIPCIÓN SOLUCIÓN

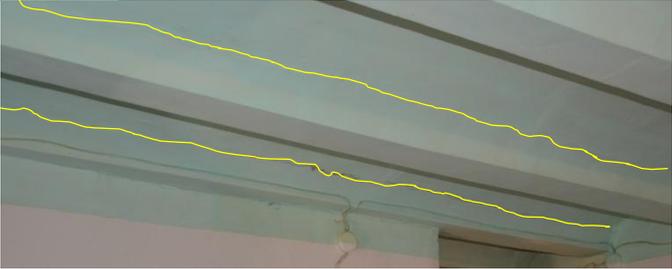
1 1	LESIÓN	
	FICHA PATOLÓGICA DE INSPECCIÓN	
	VIVIENDA UNIFAMILIAR	CALLE DE LA Balsa, BUGARRA(VALENCIA)
TIPO DE LESION		
Grieta longitudinal		
FOTO

LOCALIZACIÓN		
Forjado de la planta primera		
DESCRIPCIÓN LESIÓN		
Han aparecido grietas longitudinales paralelas a la dirección de la vigueta.		
CAUSAS LESIÓN		
A haberse producido un descenso de las viguetas de los forjados, han aparecido diferentes grietas paralelas a las mismas.		
DESCRIPCIÓN SOLUCIÓN		
Una vez se haya realizado el refuerzo del forjado, explicado en la

lesión anterior, procederemos a reparar las diferentes grietas longitudinales en por la parte inferior del forjado. La solución más correcta sería primero eliminar el enfoscado y la pintura. Una vez quitado el enfoscado y la pintura de la zona afectada se deja limpio de polvo y a continuación colocaremos un mortero elástico. Una vez colocado y secado se pintaría.

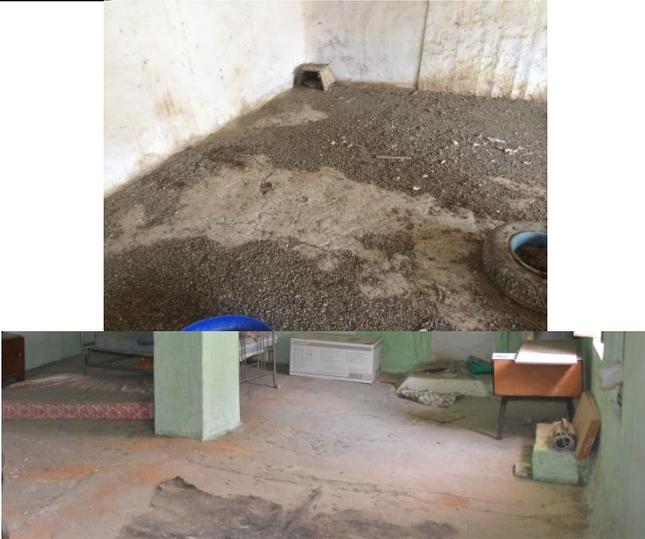
1 2	LESIÓN	
	FICHA PATOLÓGICA DE INSPECCIÓN	
	VIVIENDA UNIFAMILIAR	CALLE DE LA Balsa, BUGARRA(VALENCIA)
TIPO DE LESION	Falta de pavimento, mortero en muy mal estado.	
FOTO

LOCALIZACIÓN	Planta primera y planta segunda (cambra).	
DESCRIPCIÓN LESIÓN

Falta de pavimento, mortero en muy mal estado, con grietas y en gran parte erosionado llegando a verse las viguetas del forjado.

A causa de los desniveles del forjado el mortero se agrieta y fisuro en las zonas que más se deforma el forjado. A estas patologías se le sumo la humedad filtrada de la cubierta y el paso de gente. Estos factores son lo que han llevado esta falta de pavimento a este estado.
