# ESTUDIO TECNICO-CONSTRUCCTIVO DEL CENTRO HISTÓRICO DEL BARRIO DE BENIMACLET

12 sep. 14

CASTERÁ BRUGADA, M<sup>a</sup> AMPARO

UNIVERSITAT  
POLITÈCNICA  
DE VALÈNCIA

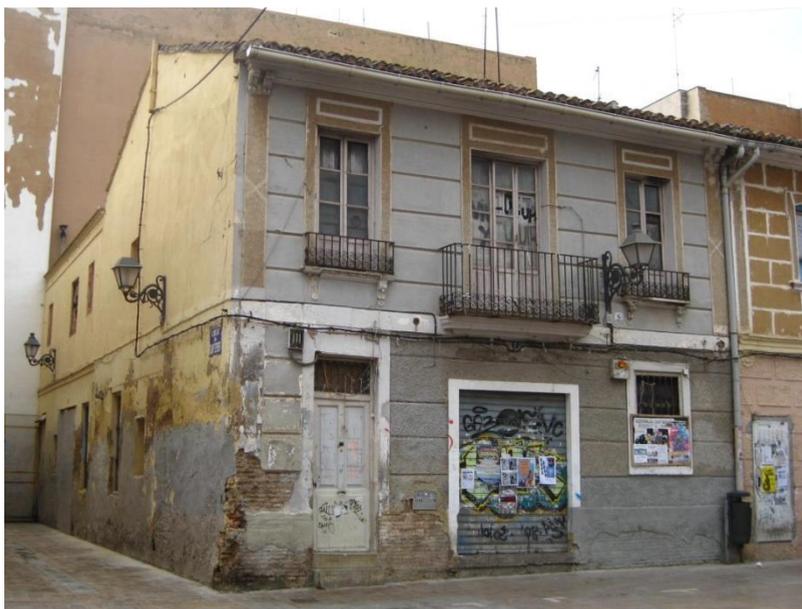
Esto hace que hayan muy pocas casas abandonadas, pero aun así podemos encontrar algún caso como el que se encuentra en la Plaza Benimaclet 7.

*Figura 73. Plaza Benimaclet, 7 (Fuente: Autor)*

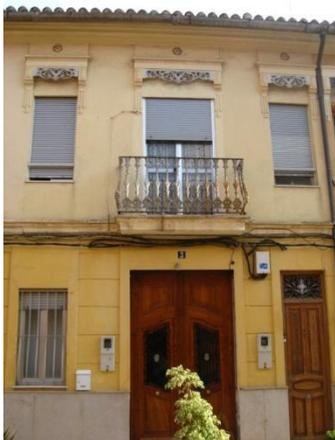
Figura 74. C/ Manuel Castellano 3  
(Fuente: Autor)

A pesar de que no hay prácticamente edificios deshabitados, cada vez por las necesidades de las familias hay más unidades arquitectónicas divididas en varias viviendas con distintos propietarios. Esto dificulta a la hora de ponerse de acuerdo para el mantenimiento del edificio o unidad arquitectónica. Cuando paseas por las calles te das cuenta de estas cosas con solo ver las fachadas y cuando hablas con los vecinos esto se confirma.

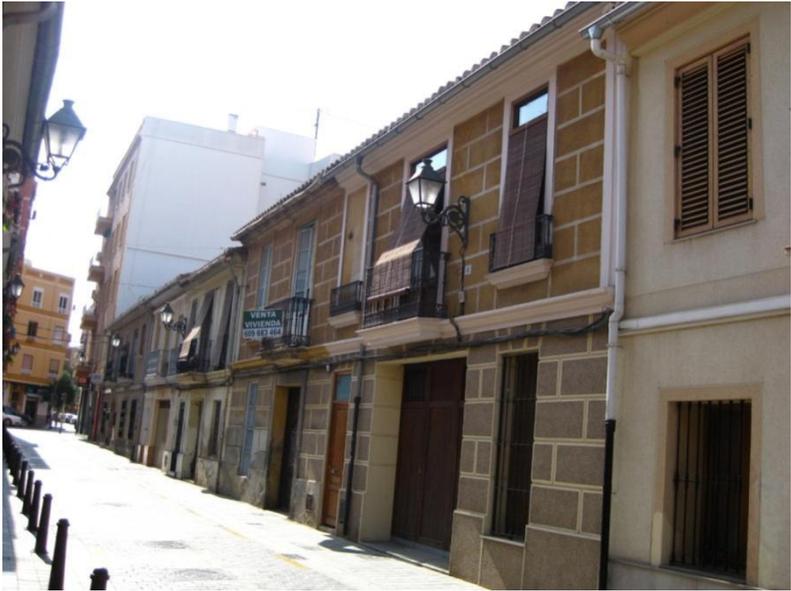
Tienen distinto material en la zona del zócalo el acceso a la vivienda en planta baja y el acceso a la vivienda a la planta primera. E incluso se ha colocado el sistema de sifones hidráulicos para ventilar el muro (solución para la humedad por capilaridad) hasta el acceso a la vivienda en planta superior.

*Figura 76. C/Virgen Desamparados, 10 (Fuente: Autor)*

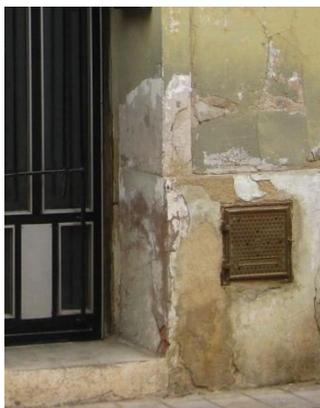
Figura 77. C/Alegret 7(Fuente: Autor)

### Ejemplos de humedades en planta baja

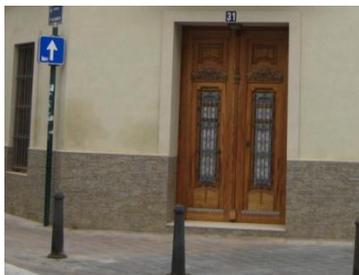
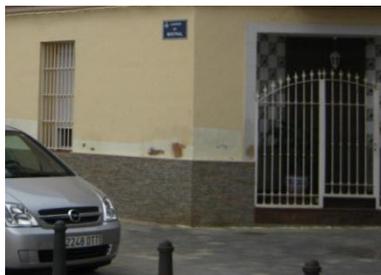
Figura 79. Conjunto arquitectónico: C/Alegret 31 y C/Rambla 38 (Fuente: Autor)

### Ejemplo de humedades que ascienden y salen por encima del zócalo impermeable

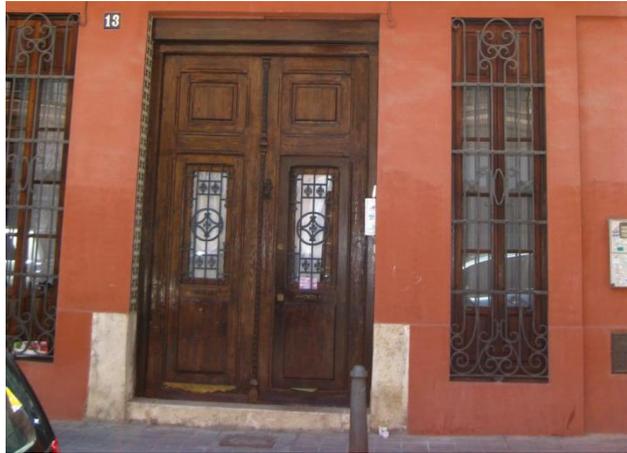
Figura 80. C/ Rector Zaragoza 13 (Fuente: Autor)

Ejemplo de las constantes pinturas en planta baja para ocultar humedades.

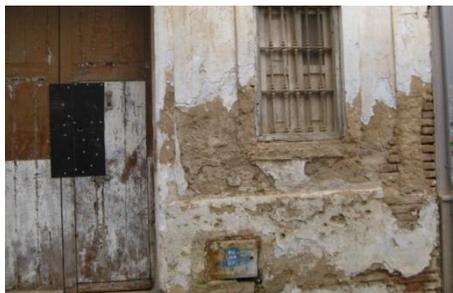
Figura 86. C/ Rambla 23 (Fuente: Autor)

La humedad por capilaridad se produce cuando el agua subterránea asciende por los poros de la cimentación y posteriormente sale por los poros el muro.
