MODALIDAD CIENTÍFICO-TÉCNICA. PROYECTOS RESIDENCIALES, INTERVENCIÓN Y OBRA NUEVA
ESTUDIO HISTÓRICO Y PROPUESTA DE INTERVENCIÓN DE LA ALQUERÍA PALLARDÓ (CAMPANAR)

UNIVERSITAT
POLITÈCNICA
DE VALÈNCIA

TRABAJO FINAL DE GRADO EN ARQUITECTURA TÉCNICA

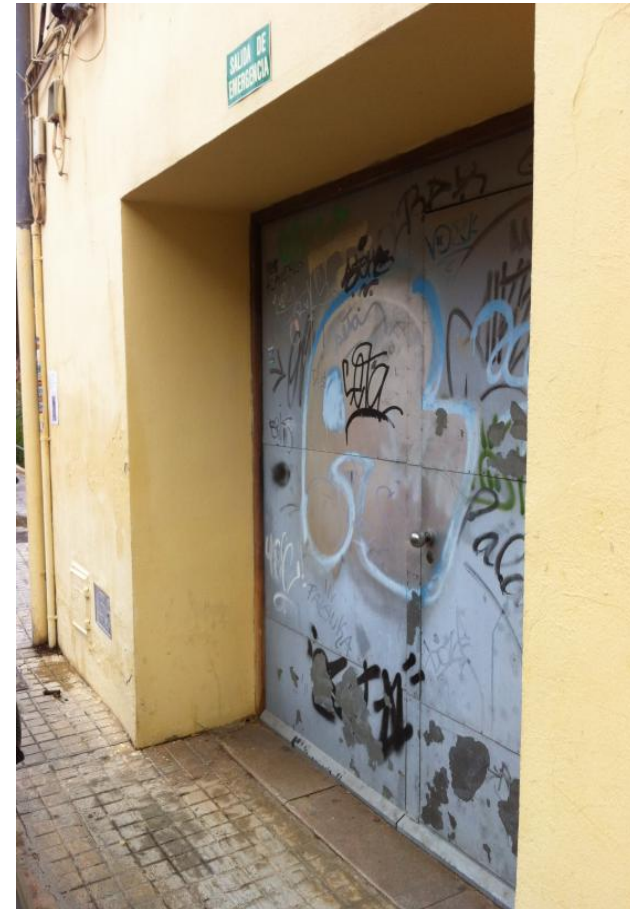
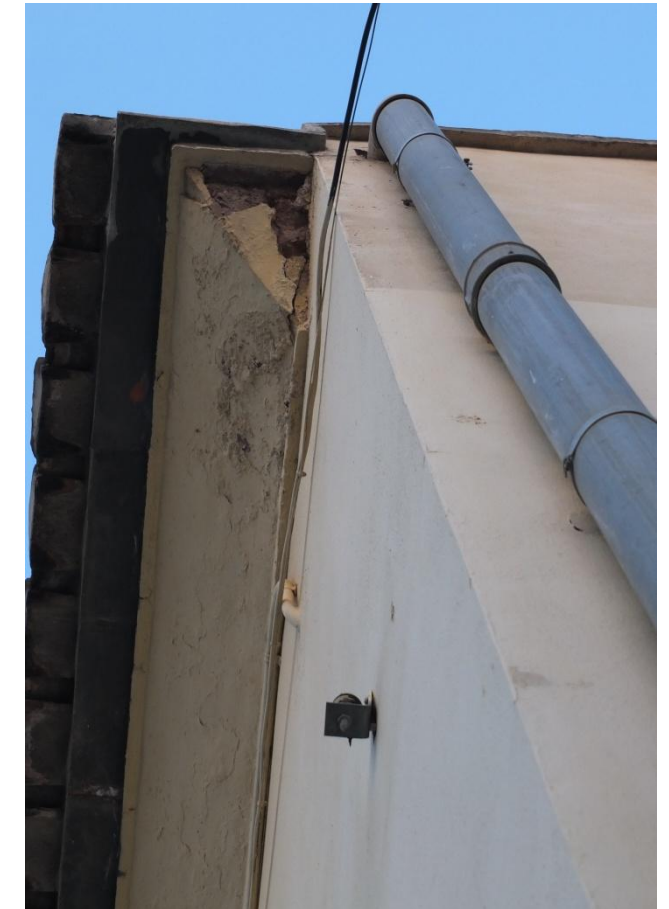
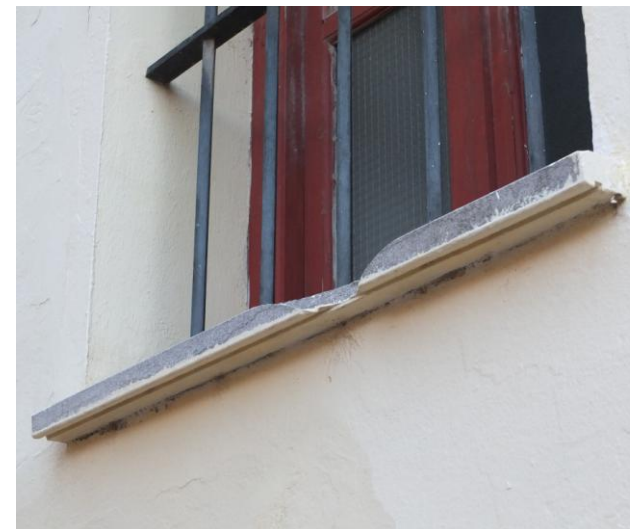
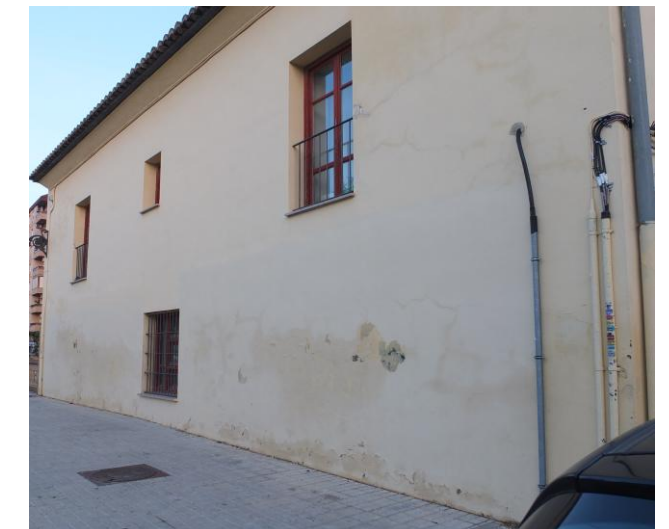
Figuras 74, 75, 76 y 77. Imágenes de algunos de los problemas y lesiones actuales que sufre el edificio. 2014. Fuente: elaboración propia.

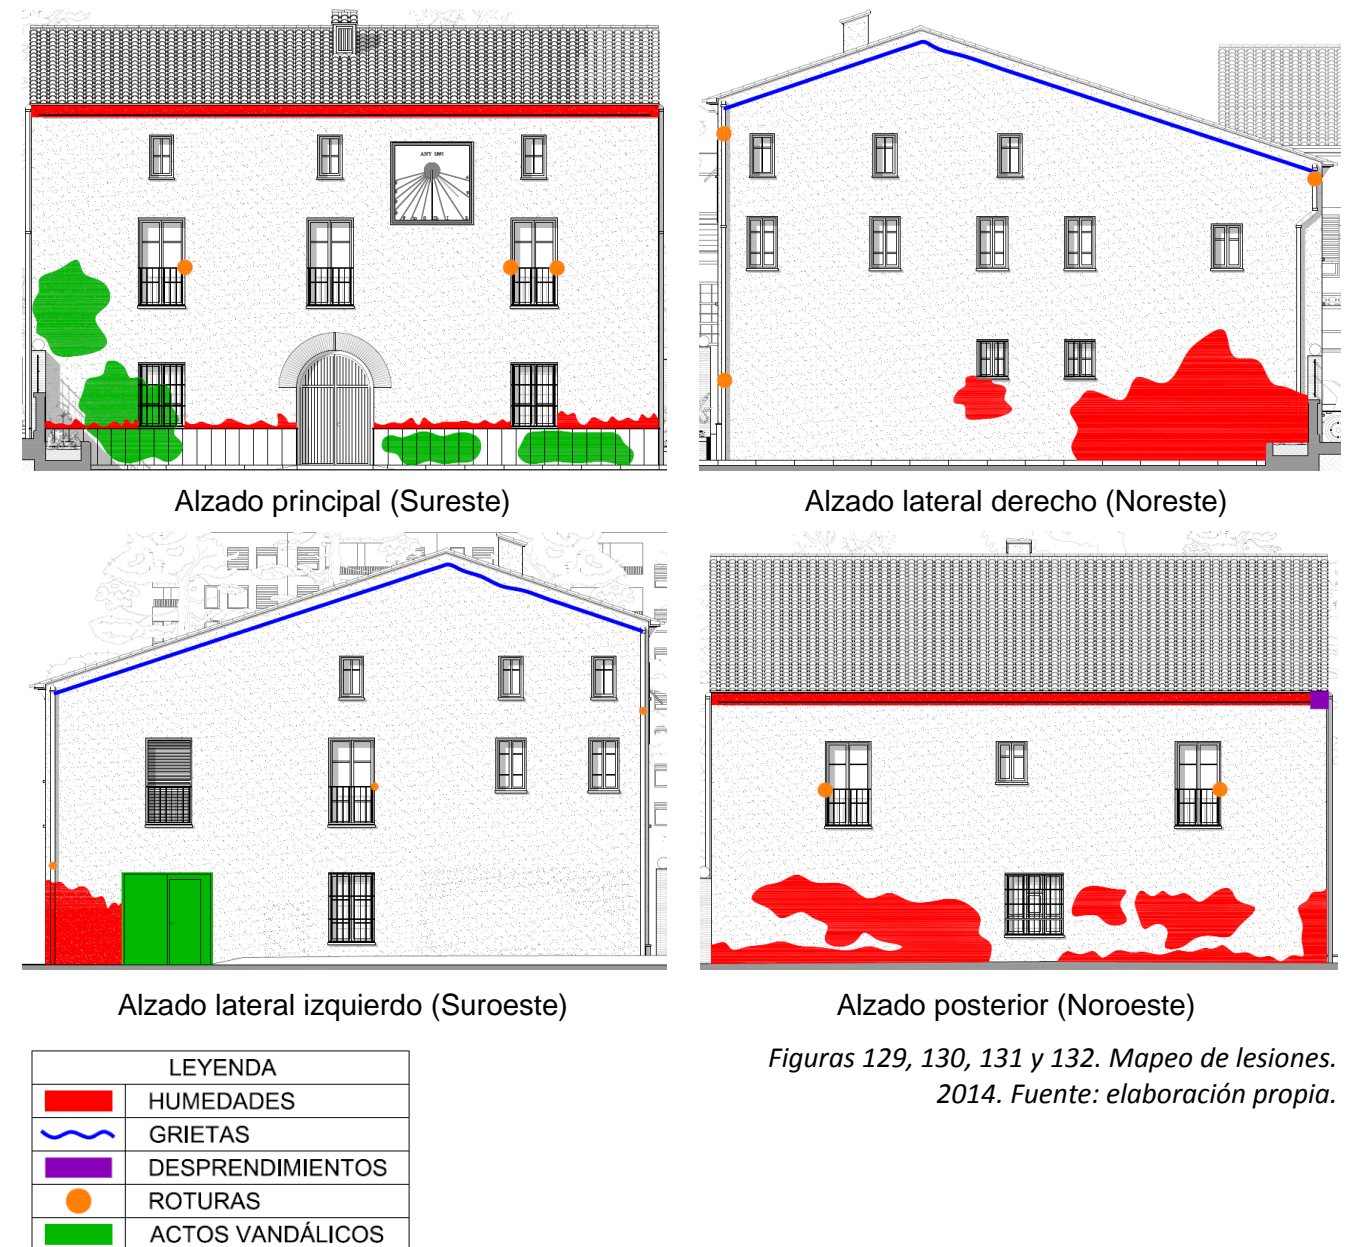
Figuras 129, 130, 131 y 132. Mapeo de lesiones. 2014. Fuente: elaboración propia.

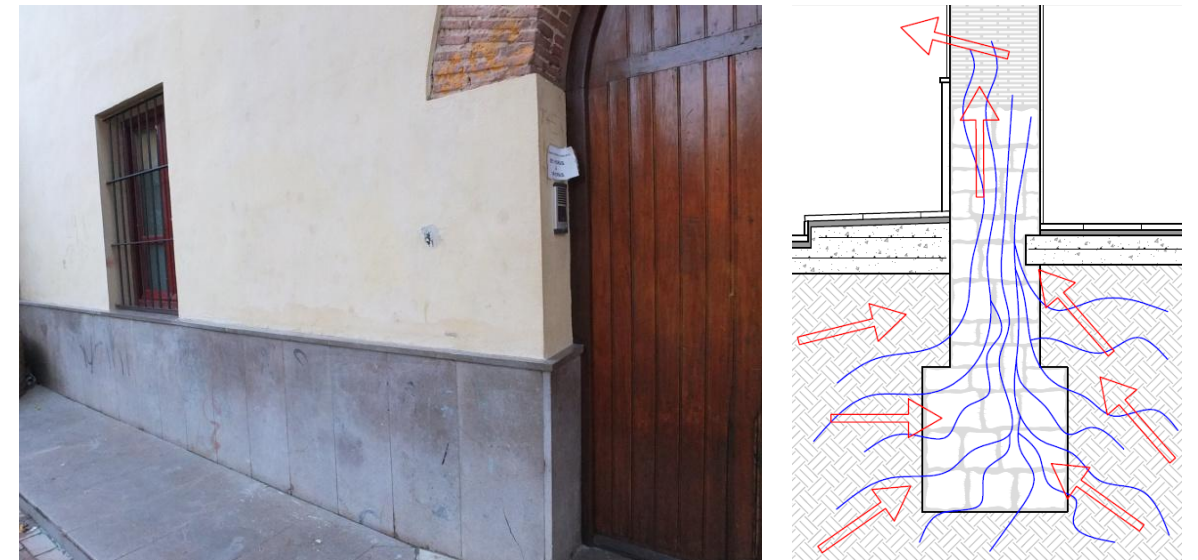
Figura 137. Vista y dibujo de la lesión estudiada. 2014. Fuente: Elaboración propia.

La propuesta de intervención para corregir el problema es muy similar a lo realizado en la fachada posterior con algunas diferencias. La actuación más importante, que erradicará el problema, es el uso del mismo sistema de inyecciones que formarán la citada barrera química, la cual frenará el paso del agua más allá de la cimentación. Tras la retirada del mortero y pintura afectados, la realización de los taladros y su posterior rellenado de material impermeabilizante, la barrera formada protegerá toda la longitud de la fachada de la ascensión por capilaridad del agua contenida en el terreno. El cambio del mortero a uno más poroso, junto con la pintura transpirable, permitirán el secado del paramento ayudados de la incidencia del sol en el mismo.

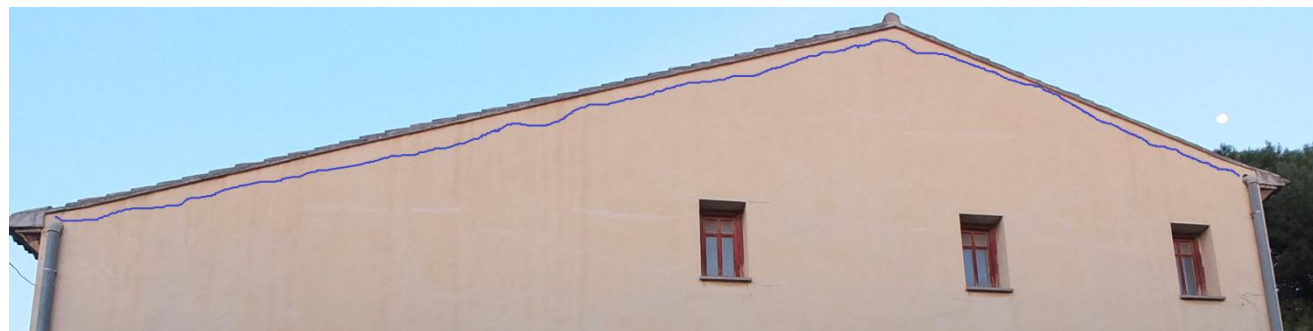
Se pueden observar en las fachadas laterales del edificio (orientadas a la calle Grabador Enguídanos y su paralela) unas fisuras en la coronación de los muros en su encuentro con la cubierta. Estas representan la misma forma, longitud e inclinación que las pendientes del tejado, lo que hace pensar que la causa de la aparición de dichas fisuras sea debida a los empujes producidos por los materiales que forman dicha cubierta. Está formada por una estructura de vigas de madera, paralelas a las fachadas objeto de estudio, rasillas cerámicas y capa de compresión de mortero de cemento sobre las que se encuentra colocada la cobertura de teja cerámica árabe. Son dichas rasillas, junto con la capa superior de mortero, las que producen empujes debidos a los movimientos de dilatación que sufren los materiales por los cambios de temperatura y los agentes atmosféricos. La muy posible falta de junta de dilatación o material que pueda absorber los desplazamientos, también aumenta en gran medida la posibilidad de aparición de las grietas. La desolidarización de la cubierta con la envolvente del cerramiento probablemente no genere mayores problemas que la rotura del revestimiento, pero se ha tenido a bien el estudio y reparación de este puesto que mejora en gran medida el aspecto de la edificación.

Figura 138. Detalle en fachada de lesión. 2014. Fuente: Elaboración propia.

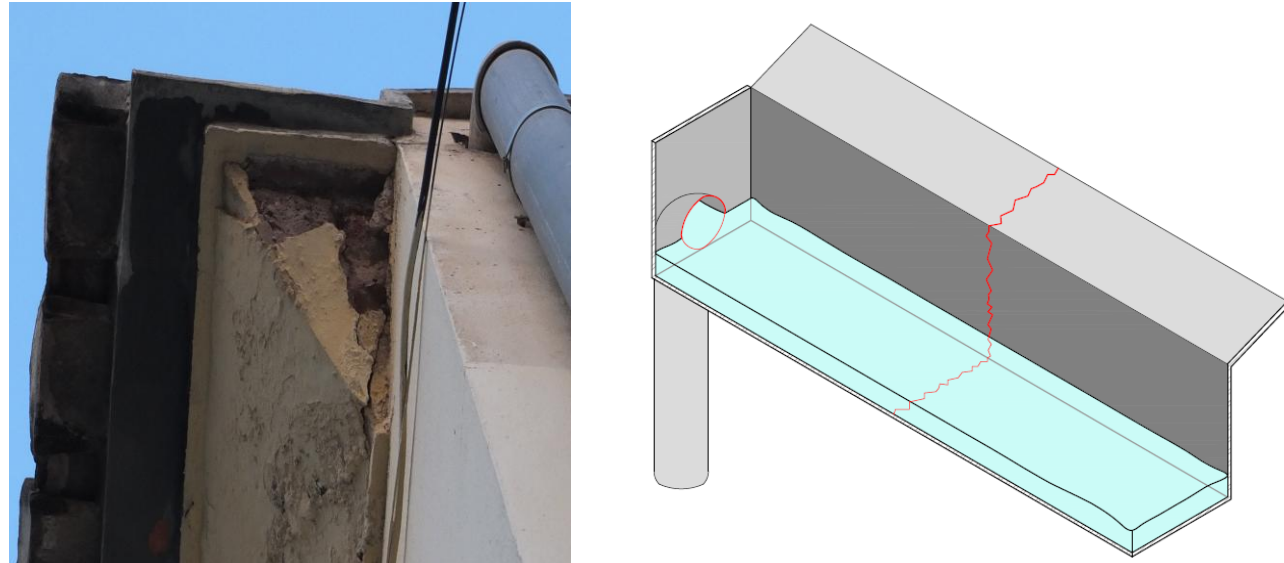
Figuras 140 y 141. Detalle de lesión y prueba de estanqueidad de canalones. 2014. Fuente: elaboración propia.

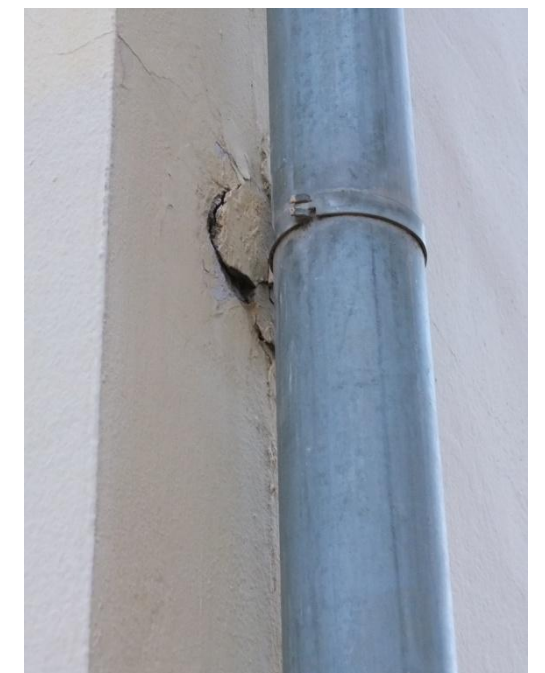
Figura 142. Detalle de lesión. 2014. Fuente: elaboración propia.

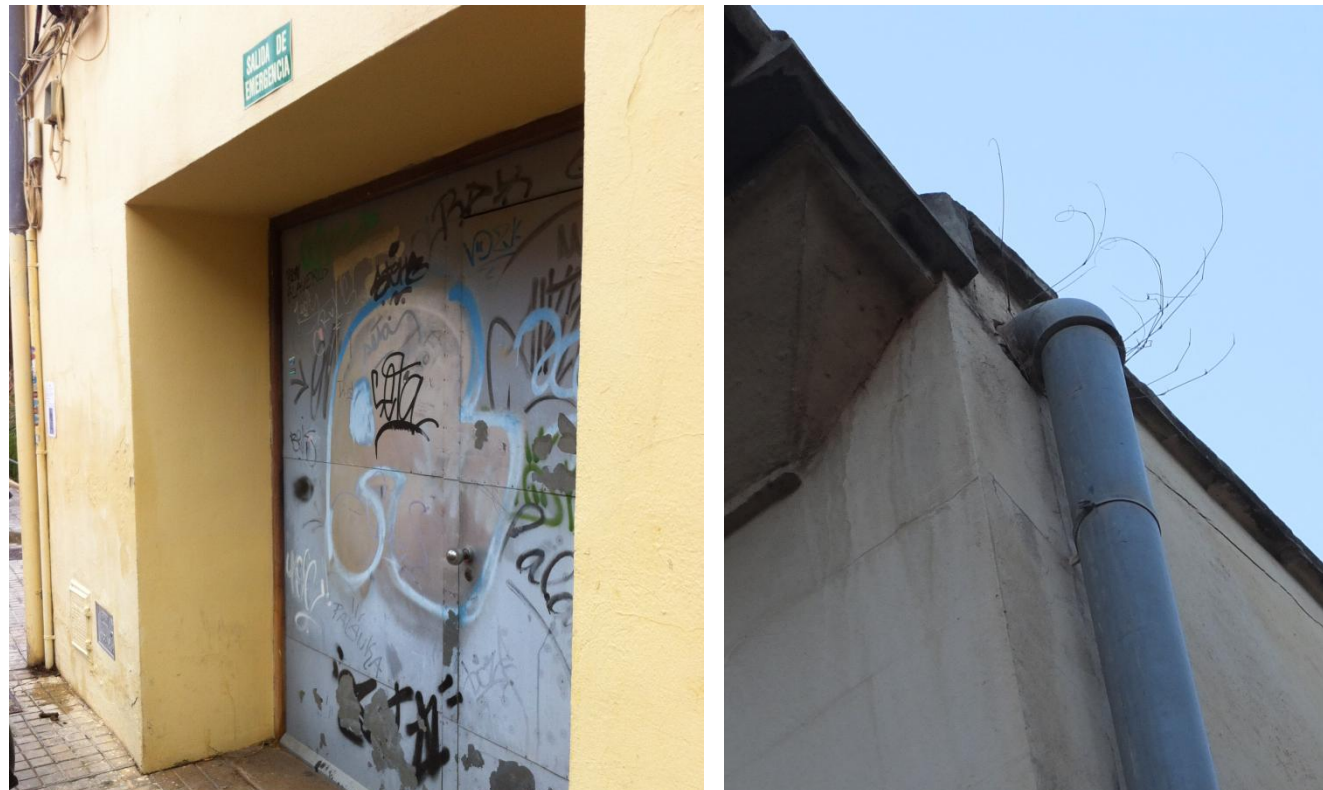
Figuras 143 y 144. Graffitis en puerta lateral y vegetación en sistema de recogida de aguas pluviales. 2014. Fuente: elaboración propia.

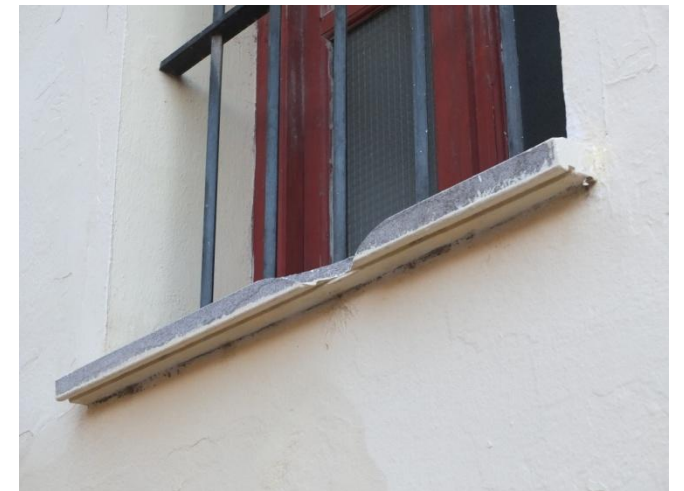
5.1.8.- Rotura de pieza de vierteaguas:

Figuras 145 y 146. Fractura de porción de alfeizar. 2014. Fuente: elaboración propia.

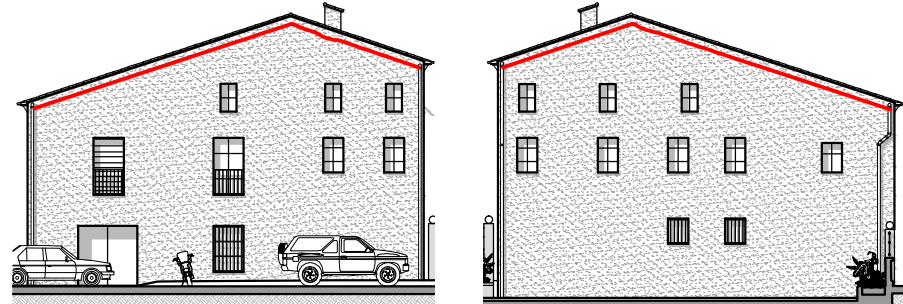
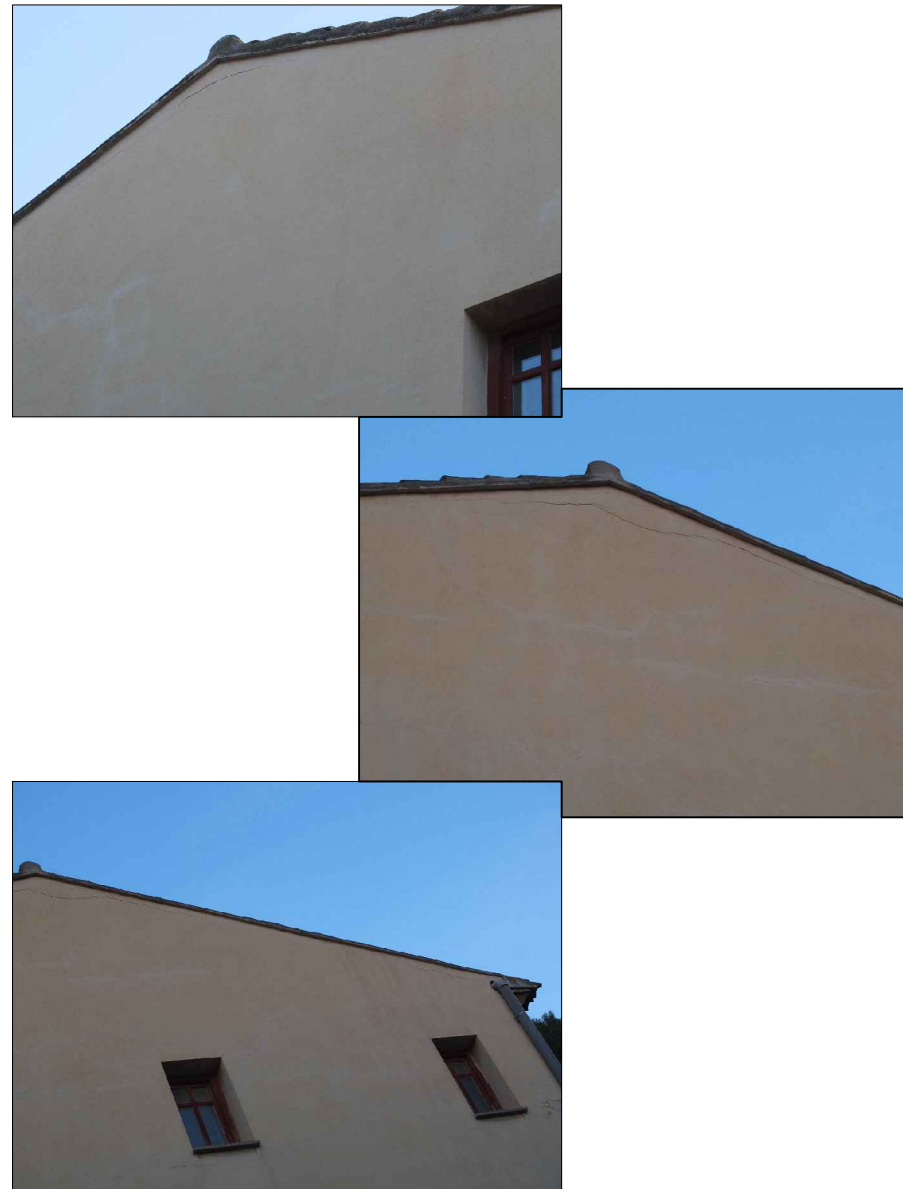
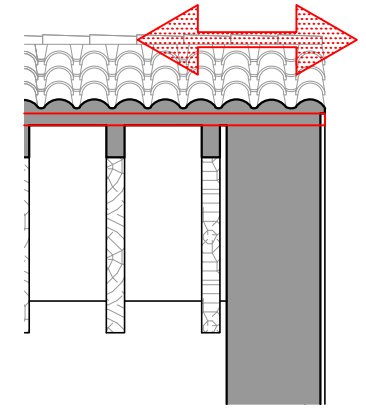
Grietas horizontales situadas en el encuentro entre los cerramientos de fachada con la cubierta. Se ubican en las dos fachadas paralelas a las pendientes, no manifestándose en las perpendiculares.

EMPUJES DE CUBIERTA
