Conjunto preindustrial de Las Salinas  
en Arcos de las Salinas | Teruel |.  
Análisis de la Ermita de los Dolores de Las Salinas

Inés Martínez Gil

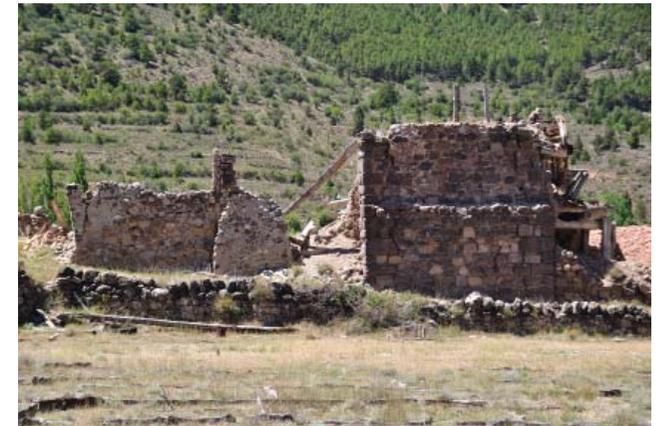
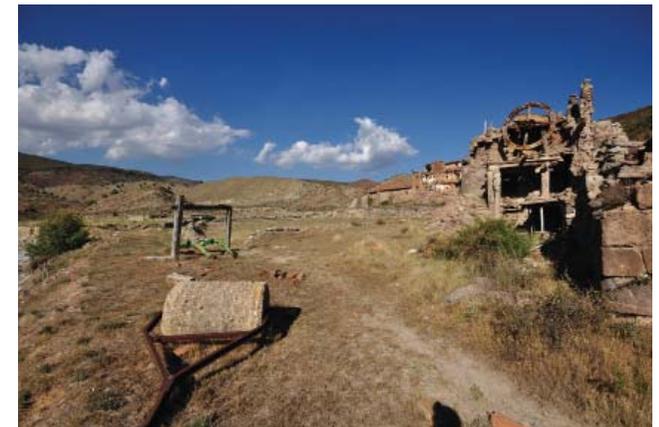
figura 3.7 - 3.8

El pozo o noria de sangre de Las Salinas es uno de sus edificios más característicos, en torno al que gira el resto de elementos y edificaciones que conforman este conjunto. Sin embargo también es uno de los más deteriorados y que presentan un estado de ruina más avanzado. Presenta casi todas sus paredes desmoronadas, y únicamente la que parece más antigua con unos sillares de casi 80 cms. de longitud, está en pie. La cubierta también desapareció hace años, como atestiguan fotos de los años 80 donde ya estaba muy deteriorado, debido seguramente a un proceso de destejado que fue causa directa del consiguiente desmoronamiento.

En la actualidad es prácticamente imposible extraer agua de ese pozo, aunque no está seco, ya que se ha sellado su entrada para evitar caídas. No obstante cuando Las Salinas dejaron de ser rentables con el mecanismo de noria de sangre, se instaló un sistema de bomba de agua moderno, que distribuía el agua a través de pequeñas tuberías de goteo. Con la implantación de este sistema, que estuvo en uso unos pocos años, la noria se fue dejando más abandonada, pues sus mecanismo primario ya no era necesario, y se fue acentuando su deterioro hasta acabar en estado de ruina.

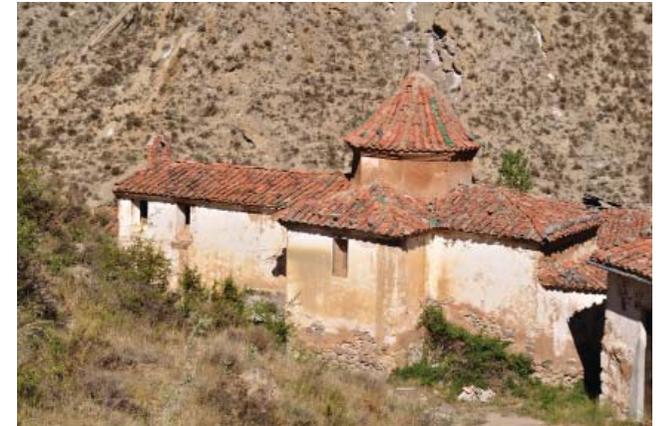
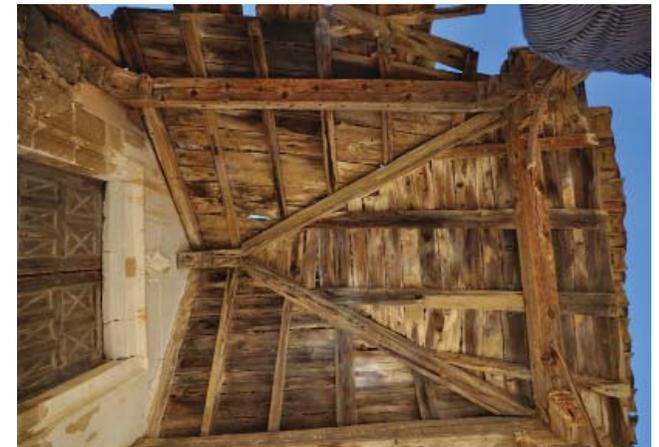
figura 3.32

Es el edificio que externamente mejores condiciones estructurales presenta de todo el conjunto . Presenta íntegros sus muros, y aunque en alzado norte se aprecian graves indicios de desplome, en el resto no se aprecian graves lesiones desde una inspección preliminar.

En la fachada Sur, la de la entrada principal, aparece un pórtico de madera, que presenta pequeñas pérdidas de material, pero cuya integridad tampoco parece que corra grave peligro, aunque sí es uno de los elementos más deteriorados de la ermita. La fachada Este se encuentra mucho mejor conservada que la Oeste, como sucede con la casa de servicio, debido a la protección de los vientos del noroeste y a la no exposición directa a los tablares de evaporación (con un ambiente más salino).

Presenta alteración o pérdida de revestimientos, y parcheados puntuales de cemento, pero estas lesiones no arriesgan la integridad o seguridad estructural e la ermita. Por tanto se puede concluir que es el edificio mejor conservado de todo el conjunto.

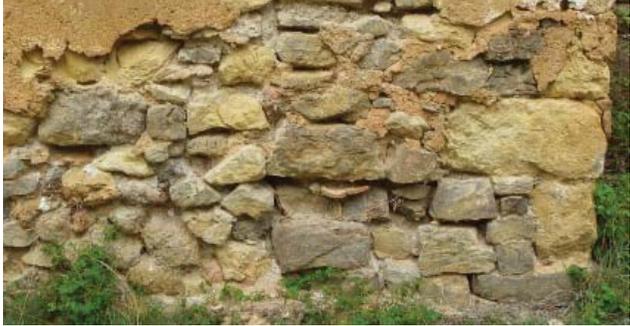
<p>SÍNTOMAS</p>	<p>La mampostería se presenta disgregada y con las juntas de unión muy mermadas, con grandes huecos, y en numerosos puntos se ha ido perdiendo la piedra</p>

<p>CAUSAS</p>	<p>Las causas son las mismas que en pérdida de material y erosión de la piedra caliza, siendo la erosión de las juntas un nivel de deterioro intermedio entre ambas. Encontramos causas tanto físicas (ciclos de hielo-deshielo, donde el aumento de volumen del agua cuando se congela provoca el estallido de la contenida entre las juntas), como causas mecánicas (golpes y roces en las partes bajas de los muros) como químicas, con la aparición de sales (debido a las humedades y eflorescencias) donde el aglomerante, al ser más poroso que la piedra, capta la humedad con más facilidad y lo hace más sensible al deterioro por este fenómeno</p>	<p>VISUALIZACIÓN -TOMA DE DATOS-</p>

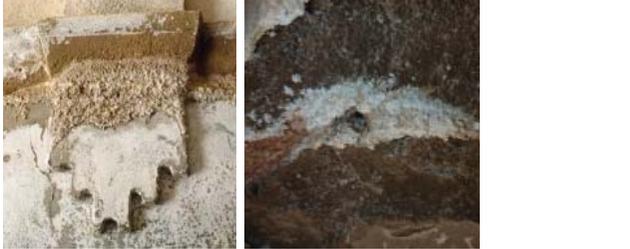
<p>● ● ● LESIÓN</p>	<p><b>Eflorescencias</b> <i>Cristalización de sales solubles en agua que pertenecen al cerramiento en la superficie del mismo</i></p>

<p>LOCALIZACIÓN</p>	<p>En mayor o menor medida en todos los muros del edificio en contacto con el terreno. Pero la manifestación de las sales se aprecia en el interior de la Ermita, mayoritariamente en muros de la nave central y el transepto</p>

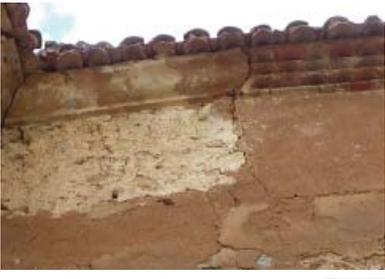
<p>● ● ● LESIÓN</p>	<p><b>Grietas en muros</b> <i>Aberturas longitudinales que afectan a todo el espesor de un elemento constructivo, estructural o de cerramiento</i></p>	<p>VISUALIZACIÓN -TOMA DE DATOS-</p>	
<p>LOCALIZACIÓN</p>	<p>En la sacristía, en el muro Norte que une con el muro de la cabecera del Este aparece una grieta vertical, más acusada en la parte superior, que es una de las más significativas. En el cerramiento del muro Oeste de la nave aparecen algunas grietas verticales, sobretodo se concentran en la zona de la hornacina practicada en el tercer tramo. En el interior del muro Este aparecen grietas verticales junto a la ventana del tercer tramo y en toda la altura junto al segundo arco fajón. En el transepto aparecen grietas verticales en la intersección de los muros. En los cerramientos laterales de la cámara entre la cubierta y la bóveda de la nave, aparecen grietas verticales tanto en la cara Oeste y la Este, coincidiendo con el arranque de la bóveda del 3º tramo</p>

<p>CAUSAS</p>	<p>La principal grieta de la Sacristía se explica por el desplome del muro respecto a la verticalidad del resto de muros de la Ermita. El vuelco hacia lados distintos siguiendo la dirección del empuje de la cubierta. Las grietas verticales de los muros de la nave aparecen en puntos especialmente sensibles, como el cambio de sección de la hornacina. Las fisuras en torno al segundo arco fajón están en relación con el empuje de este sobre el muro en su apertura. La causa de las grietas del cerramiento de la cámara superior de la nave manifiestan el diferente sistema constructivo utilizado para la ejecución de cada tramo de cubierta a ambos lados de la misma</p>

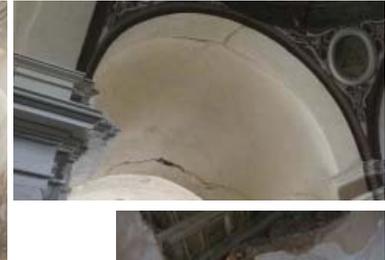
<p>● ● ● LESIÓN</p>	<p><b>Grietas en arcos, bóveda y cúpula</b> <i>Aberturas longitudinales que afectan a todo el espesor de un elemento constructivo, estructural o de cerramiento</i></p>	<p>VISUALIZACIÓN -TOMA DE DATOS-</p>

<p>LOCALIZACIÓN</p>	<p>Grietas en la parte central de los arcos torales Sur, Este y Oeste. Dos grietas horizontales recorren la bóveda que cubre el tercer tramo de la nave en sus encuentros con el arco toral sur y con el tercer arco fajón. En toda la longitud de la nave aparece una grieta que recorre la parte central de la bóveda de cañón y que tiene continuidad en los arcos fajones. Existen grietas longitudinales en la bóveda del camarín. No se aprecian grietas significativas en la cúpula</p>

<p>CAUSAS</p>	<p>Las grietas en los arcos, bóveda y cúpula vienen motivadas por los asentamientos que se originan y los movimientos de los muros sobre los que recaen. Las grietas en la clave de los arcos torales habrían surgido por el acomodo de la cúpula sobre ellos. Las grietas de la bóveda del tercer tramo de la nave reflejan el vínculo existente de sus movimientos con los de los muros laterales, y no con los de los arcos que la limitan. La grieta que la separa del tercer arco fajón muestra la absoluta independencia constructiva con este, ya que ese punto está resuelto con una doble pieza de madera que no tiene trabazón. Las grietas en la bóveda de la nave están también asociadas al movimiento de sus apoyos. El mismo efecto, aunque en un grado mayor de gravedad, es el producido en la Sacristía</p>

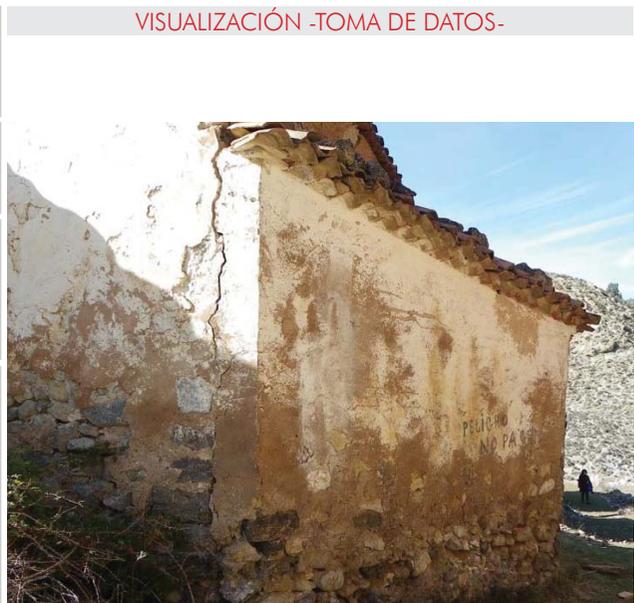
● ● ● LESIÓN	<p><b>Desplome</b> <i>Desplazamiento de la cabeza de los elementos verticales provocado por empujes horizontales en la misma</i></p>
LOCALIZACIÓN	<p>Cerramiento Norte de la zona de la Sacristía</p>
SÍNTOMAS	<p>El cerramiento Norte de la Sacristía aparece vencido hacia el exterior en su intersección con el muro Este de la cabecera de la Ermita. Ha perdido la verticalidad si se compara con el resto de muros del edificio. Además aparecen unas grietas como consecuencia del giro</p>
CAUSAS	<p>Causas físicas, como la disminución de las condiciones resistentes del muro en la base del muro. Su progresivo deterioro material, por los procesos ya descritos para las otras lesiones que le afectan, ha reducido su capacidad de contrarresto de las acciones horizontales transmitidas por la cubierta inclinada. Además debe señalarse la ausencia de arriostramiento y conexión de la Sacristía, que en apariencia es de una fase posterior, con el muro de la cabecera de la Ermita, por lo tanto los empujes de la cubierta han favorecido todavía más esta separación</p>

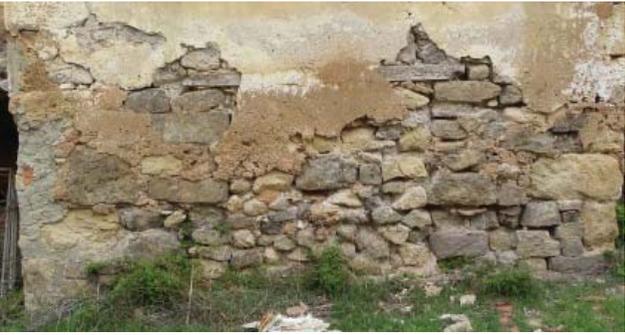
<p>● ● ● LESIÓN</p>	<p><b>Desconchados y pérdida de material</b> <i>Desprendimiento de pequeños trozos de película de pintura o de revestimiento (enlucido, mortero) de su soporte</i></p>	<p>VISUALIZACIÓN -TOMA DE DATOS-</p>
<p>LOCALIZACIÓN</p>	<p>Esta lesión se da a lo largo de las zonas bajas, más cercanas al terreno, de todo el perímetro exterior de la Ermita, principalmente en el alzado Oeste, donde prácticamente sólo queda revestimiento en la zona exterior de la nave, y en el resto de superficie ha desaparecido o nunca existió.</p>	
<p>SÍNTOMAS</p>	<p>Aparece el muro visto de piedra caliza, sin el recubrimiento de mortero de cal o yeso que suele presentar en otras superficies de ésta. Por lo tanto da lugar a que comience la erosión de la piedra y de las juntas que unen los mampuestos</p>

<p>CAUSAS</p>	<p>El las zonas en contacto con el terreno, la pérdida de adherencia se debe a fenómenos tensionales entre el revestimiento y el muro de mampostería, derivados principalmente la fuerte presencia de humedad capilar. Causas físicas como la erosión en la fachada Oeste, han favorecido la entrada de aire, agua y otros agentes en los espacios entre l paramento y el revestimiento,agravando la separación. En el cerramiento de la sacristía, el desprendimiento viene condicionado por la mala ejecución de obra y el deterioro del soporte</p>

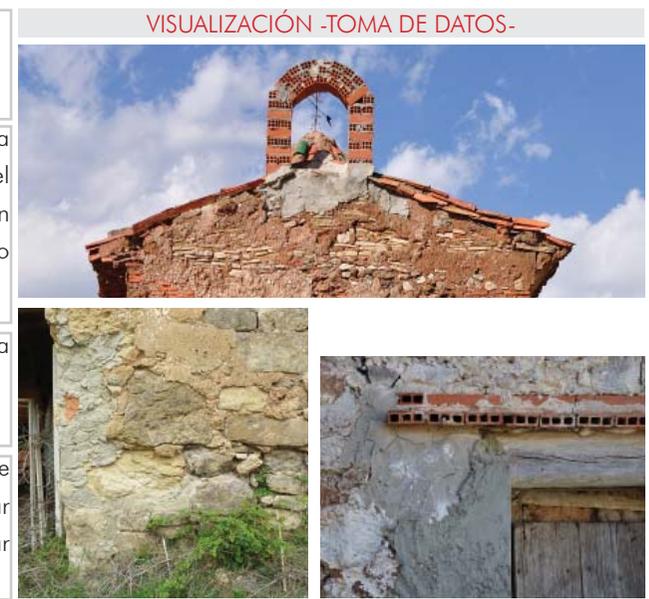
● ● ● <b>LESIÓN</b>	<p><b>Parcheados de cemento</b></p> <p><i>Reparaciones anteriores con mortero de cemento</i></p>
<b>LOCALIZACIÓN</b>	<p>Se encuentran intervenciones exteriores realizadas con mortero de cemento en la zona inferior de la fachada Sur junto a la portada de sillería; en la esquina inferior del cerramiento Este del transepto; en el alero del mismo cerramiento; en el entorno de la puerta secundaria de acceso de la sacristía y en alzado Oeste también en la zona de la Sacristía; y en el alzado Sur, bajo la espadaña. También aparece un parcheado en el muro Oeste de la nave central, en su esquina superior con el transepto</p>
<b>SÍNTOMAS</b>	<p>Su composición y su tonalidad contrasta gravemente con el resto de materiales de los que está formada la ermita, por lo tanto es relativamente su detección</p>
<b>CAUSAS</b>	<p>Su rigidez es incompatible con la flexibilidad que caracteriza a las construcciones históricas. Su falta de transpirabilidad puede provocar condensación del vapor de agua interior y su composición puede generar migración de sales o eflorescencias en contacto con la humedad. Además el agua del mortero puede afectar negativamente a otros elementos de la construcción, como la madera y el yeso</p>

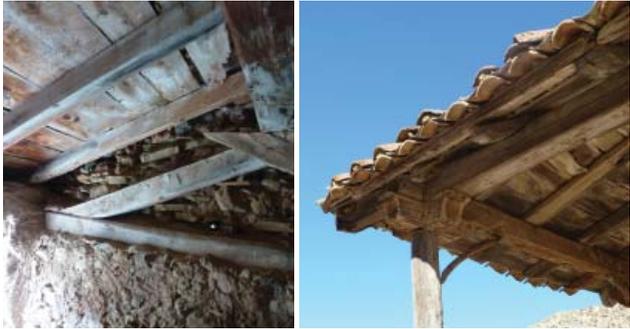
<p>SÍNTOMAS</p>	<p>Inexistencia de parte de los tableros, ya que se han desprendido, en la zona del pórtico de entrada, y también rotura y disgregación en este pórtico. En la cubierta de nave central no hay pérdida de material, pero sí algún elemento puntual roto o más erosionado</p>

<p>CAUSAS</p>	<p>Las roturas, en este caso, aparecen como la última consecuencia del proceso de degradación iniciado con el exceso de humedad y continuado con la pudrición por hongos de la madera que merma su capacidad portante. No se ha detectado la presencia de insectos xilófagos en ningún elemento de la Ermita, y tampoco del resto de edificaciones de Las Salinas</p>

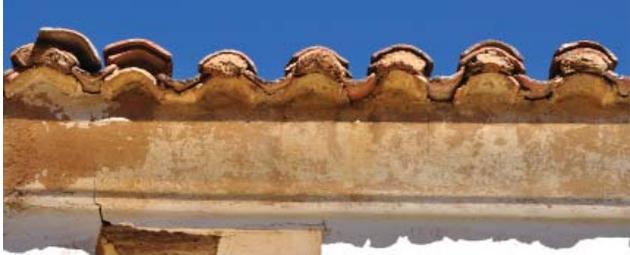
<p>SÍNTOMAS</p>	<p>Inexistencia de parte de las piezas que deberían componer la totalidad del alero, o rotura parcial de éstas Inexistencia de las tejas de cubrición color verde del tambor de la Ermita Rotura en las piezas y pérdida en el pórtico de entrada</p>		
<p>CAUSAS</p>	<p>La pérdida o rotura viene dada por causas ambientales en muchos casos. El viento en la zona tiene picos de bastante intensidad, y una mala ejecución a la hora de las piezas puede hacer que éstas acaben cayendo. Además los procesos de hielo-deshielo y la presencia de sales puede mermar el material y hacer que acabe desintegrándose o perdiendo agarre con el mortero que los sujeta.</p>

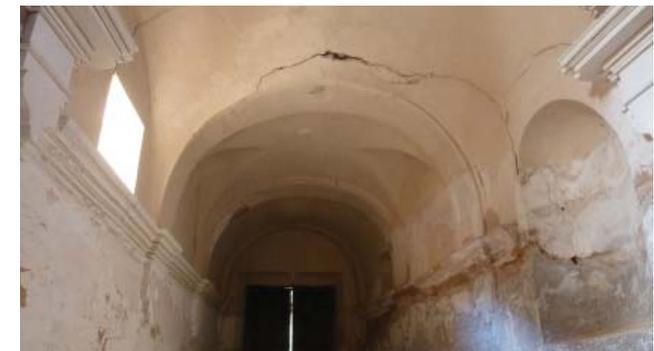
GRIETA 1	Grieta vertical y horizontal que aparece en el muro Oeste, en la hornacina, y se va extendiendo hasta la bóveda, separando las fases constructivas que coexisten en ese punto
ABERTURA	2-3 cms
ACTIVIDAD	Grado bajo
DAÑO	Grado bajo
CAUSAS	Esta grieta parece que está estabilizada, y que más que como una grieta se comporta, al menos en la zona horizontal que limita las bóvedas, como una junta estructural, ya que ahí hay una separación de materiales y técnicas constructivas, no del todo trabadas, correspondientes a distintas fases, y la bóveda de los lunetos trabaja con apoyo en los torales y muros, la semibóveda del último tramo ejerce su presión hacía los muros, no habiendo conexión entre ambos tramos prácticamente. Sería conveniente el sellado de la fisura, con un material elástico que permitiera el libre movimiento de los elementos.

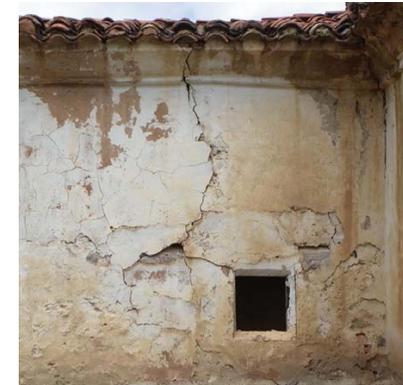
<b>GRIETA 2</b>	En el muro Este aparece la grieta vertical en torno a la ventana del tercer tramo de la bóveda
<b>ABERTURA</b>

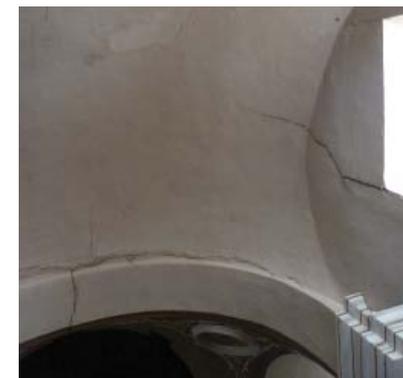
<b>GRIETA 3</b>	Grieta horizontal que recorre el arco toral Sur en parte de su longitud
<b>ABERTURA</b>

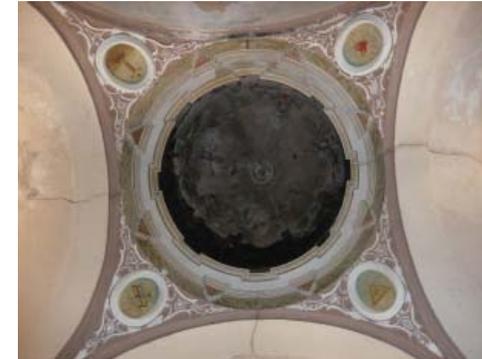
<b>GRIETA 4</b>	Grietas longitudinales en la parte central de los arcos torales Sur, Este y Oeste, y parten los arcos en dos secciones
<b>ABERTURA</b>

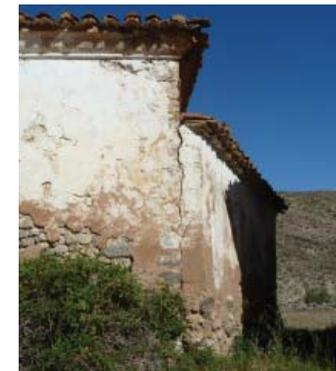
<b>GRIETA 5</b>	Grieta vertical, más acusada en la parte superior y con tendencia a cerrarse en la inferior, entre el cerramiento de la cabecera y el muro norte de la Sacristía. También se aprecian grietas verticales en la parte superior del cambio de dirección que experimenta el trazado de este cerramiento
<b>ABERTURA</b>
