CATapia. LA ARQUITECTURA DE TAPIA EN CATALUÑA. CONOCIMIENTO, REIVINDICACIÓN Y RESTAURACIÓN

TFM. Máster en Conservación y Restauración del Patrimonio Arquitectónico. Universitat Politècnica de València
Meritxell Ortiz Campañá

Tutores: Fernando Vegas y Camilla Mileto. Enero 2014

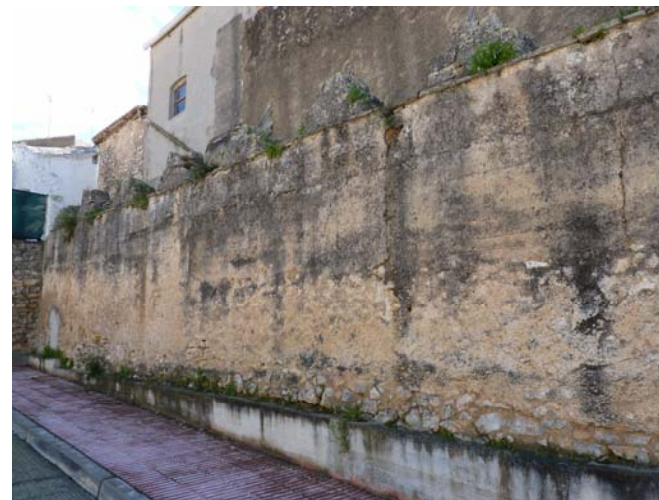
Antes de la intervención, la muralla se encontraba con un enlucido moderno en sustitución de mutilaciones en el muro original y con lagunas parciales en su coronación. El lienzo tenía tramos con el revestimiento original de tapia con mortero de cal, pero otros tramos tenían añadidos de obra que desfiguraban el muro antiguo. Además, algunas zonas presentaban

Figura 4.1. Tramo de muralla sin intervenir.

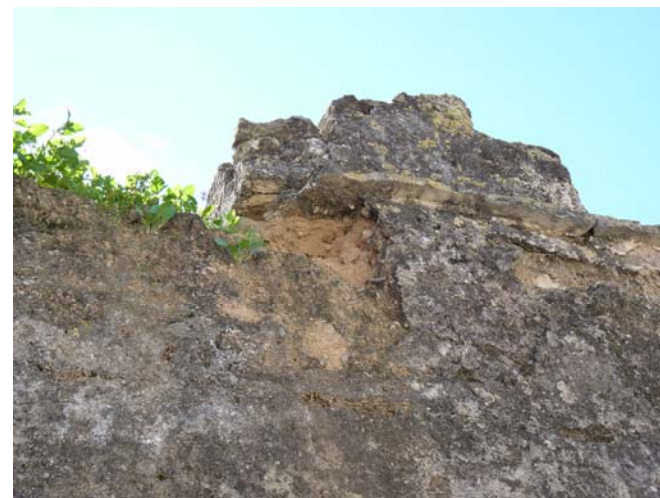
Figura 4.2. Detalle de la coronación sin intervenir.

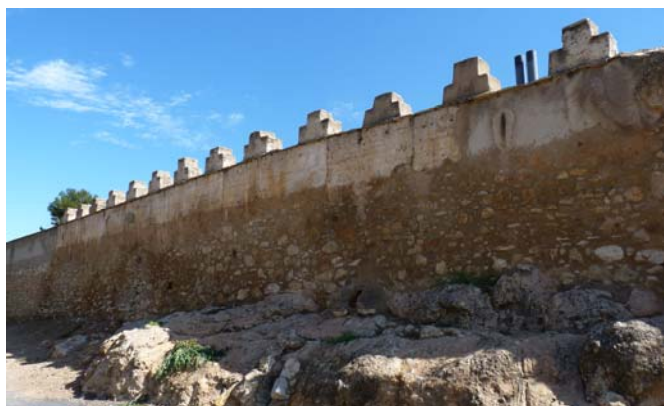
Figura 4.4. Imagen actual de la muralla de Salomó.

El **estado actual** de esta intervención presenta unos parcheados realizados después de la intervención con cemento y muy poca sensibilidad. También consta de humedades en la coronación y manchas de humedades en toda la parte superior del muro.

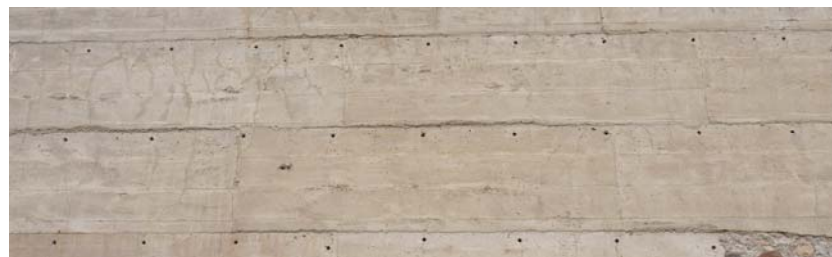
El **estado actual** de esta intervención presenta un buen estado de conservación a nivel volumétrico. La tapia realizada con un encofrado a una cara justo en las zonas de la muralla que han perdido irreversiblemente la sección útil de fábrica presenta humedades que han agrietado el material.

Figura 4.12. Detalle del estado actual de la tapia integrada.

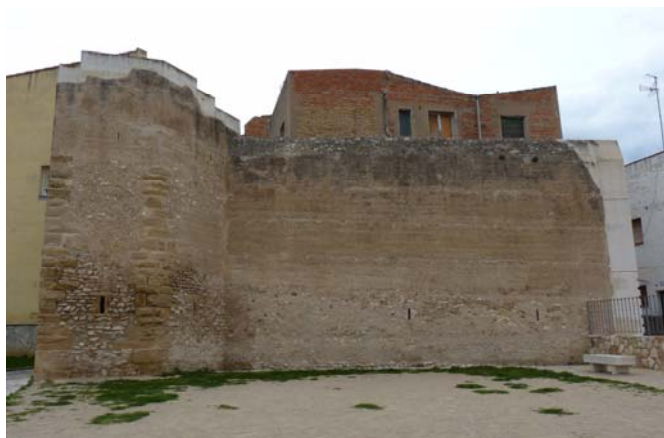
El **estado actual** de esta intervención presenta mucha humedad en la coronación, incluso en los nuevos acabados de mortero de cemento blanco.

Figura 4.16. Imágenes actuales de la muralla.

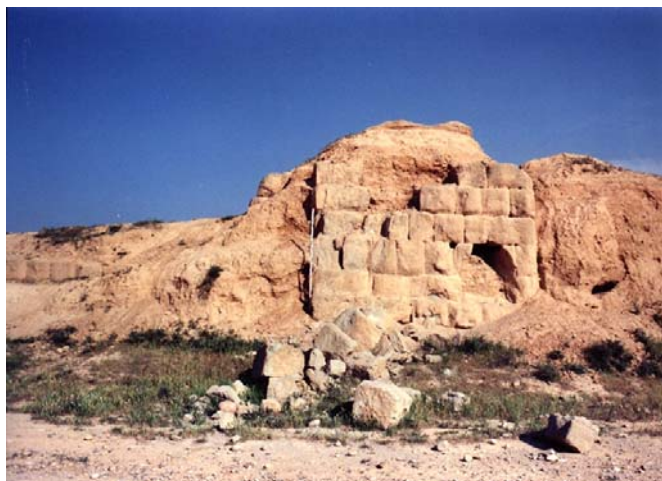
Figura 4.19. Imagen de la torre con base de piedra que presenta un vacío del material.

Una de las torres con la base de piedra presentaba un gran vacío de material en una parte de la base, lo que ha llevado a una reconstrucción mediante una pared de ladrillo perforado (3) en la parte interior y un aplacado de piedra de 30cm de grosor para tapar el hueco. La base de esta torre se ha rejuntado mediante mortero de cal de dos tonalidades distintas, un rosado y un gris, para comprobar el resultado estético, concluyendo que el mortero de cal de color gris da un acabado estético mejor. La parte superior de este muro y el relleno interior están contruidos con tapia, es por eso que, la intervención en la primera fase ha sido realizar una

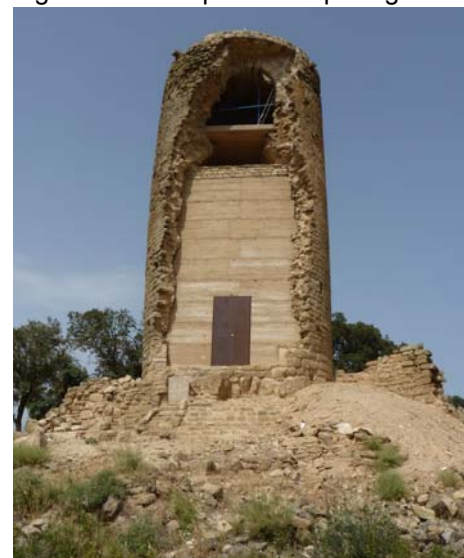
Actualmente, la torre presenta un buen **estado** de conservación.

Figura 4.25. Imagen actual de la torre del Caragol.

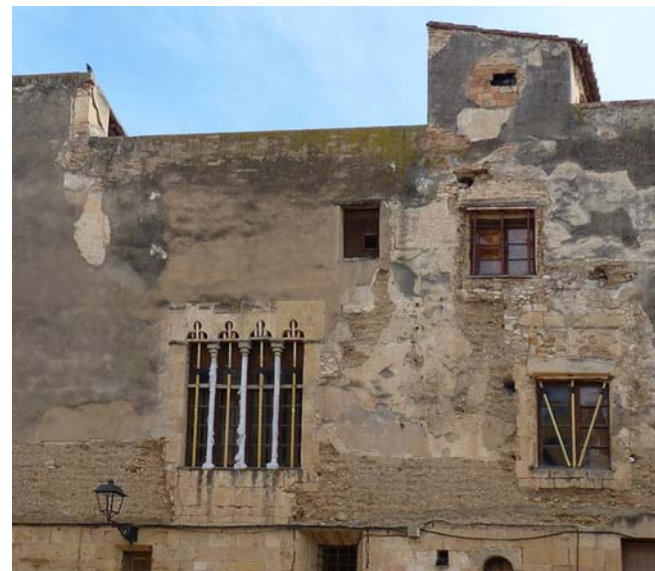
El edificio se encuentra en **muy mal estado de conservación**. Debido a las fuertes lluvias de noviembre de 2013 se levantó una estructura de apuntalamiento para garantizar la estabilidad de las fachadas y evitar un desprendimiento de los muros hacia la plaza, debido a que el temporal acentuó el proceso de deterioramiento de este edificio.

Figura 4.35. Imagen del estado actual del edificio.

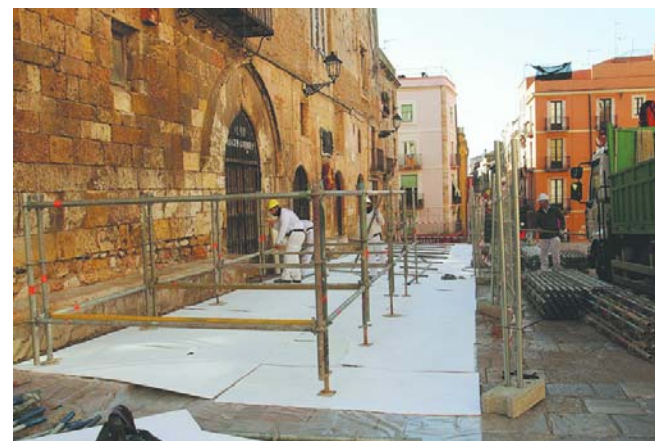
Figura 4.36. Intervención de urgencia después del temporal de noviembre de 2013.

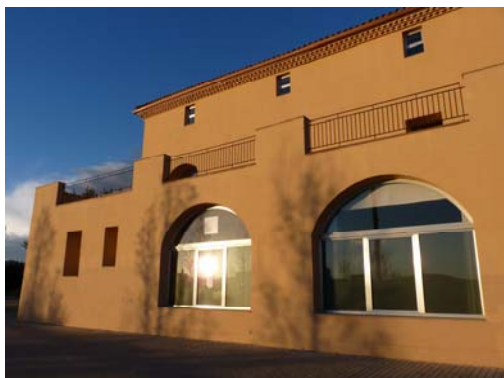
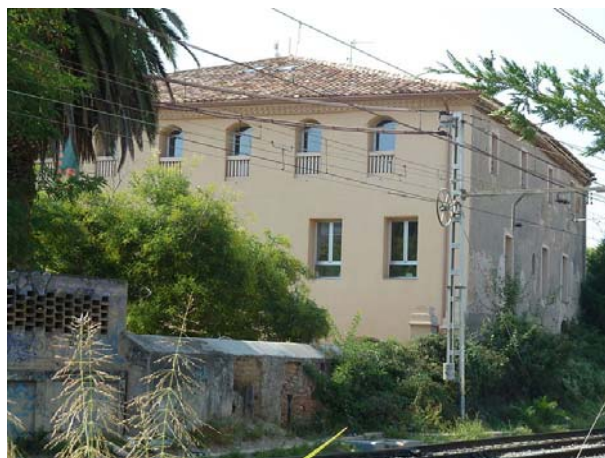
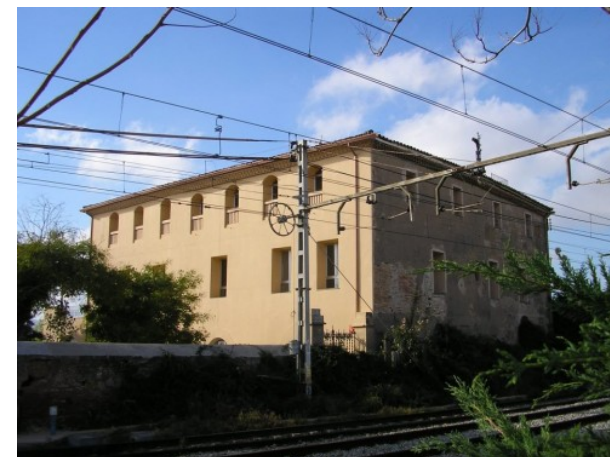
El **estado actual** de esta intervención presenta un buen estado de conservación en las zonas intervenidas, pero se mantiene una fachada en estado de abandono y deterioro.

Figura 4.43. Imágenes actuales de la masía, vista de la fachada que no se ha intervenido.

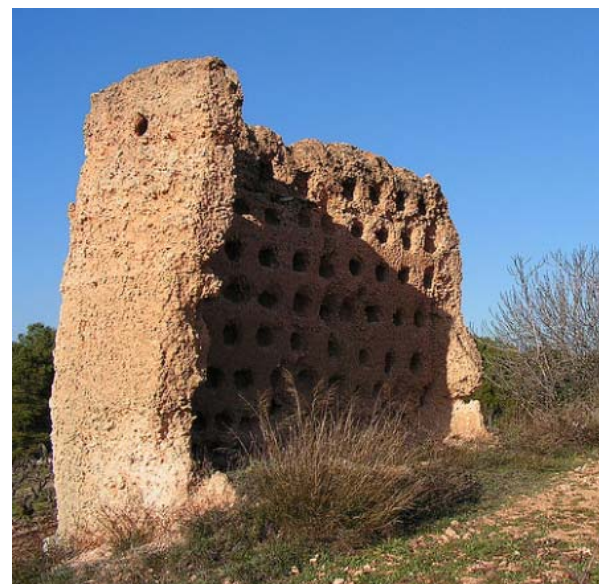
Antes de la intervención el palomar se encontraba en estado ruinoso.

Figura 4.45. Imagen antes de la intervención.

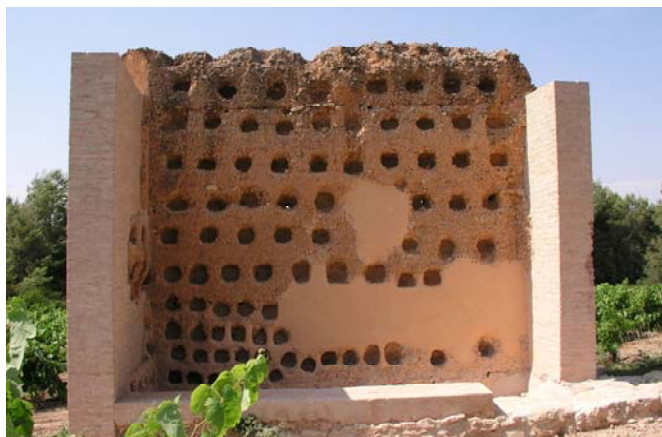
Figura 4.47. Estado actual del palomar.

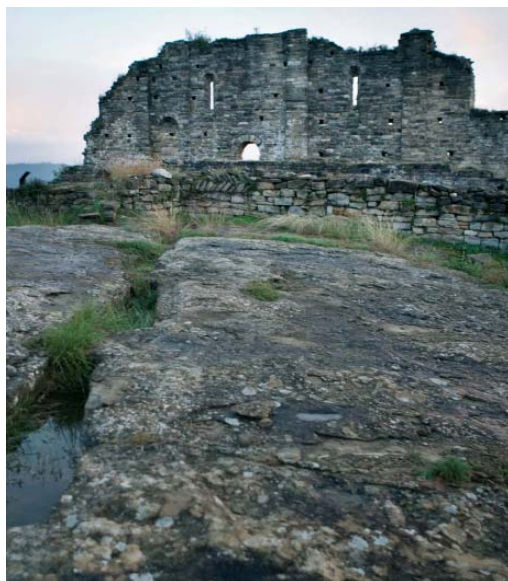
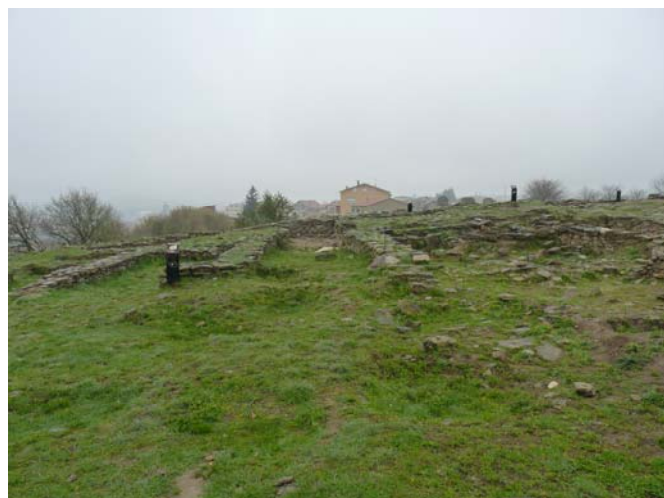
Figura 4.7. Imágenes del estado actual del yacimiento. No quedan restos de tapia.

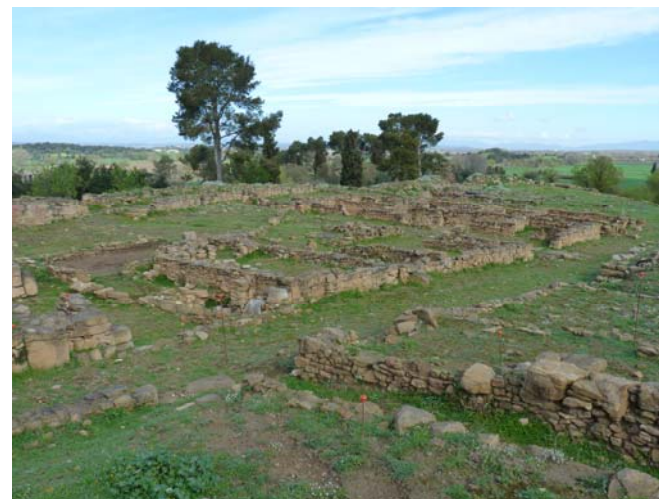
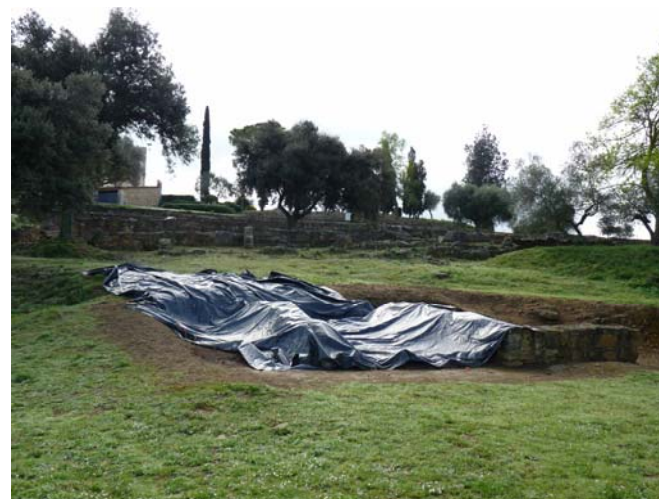
Figura 4.11. Imágenes actuales del yacimiento del Puig de Sant Andreu.

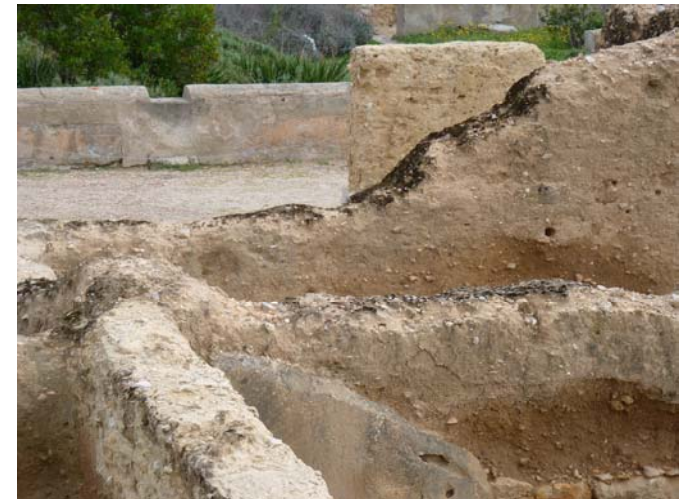
El estado actual de las estructuras de tapia nos aporta un **bajo valor instrumental**, ya que los restos encontrados no son capaces de asumir un uso funcional; un **alto valor significativo**, siendo un reclamo turístico para la localidad; un **valor arquitectónico medio**, debido a su huella histórica; un **alto valor documental**, gracias a los trabajos arqueológicos realizados; un **valor de antigüedad medio**, debido a la presencia de agentes bióticos; un **bajo valor ecológico**, al ser restos arqueológicos; y un **alto valor económico**, debido al reconocimiento patrimonial.

Figura 4.15. Imágenes del estado actual de la tapia.

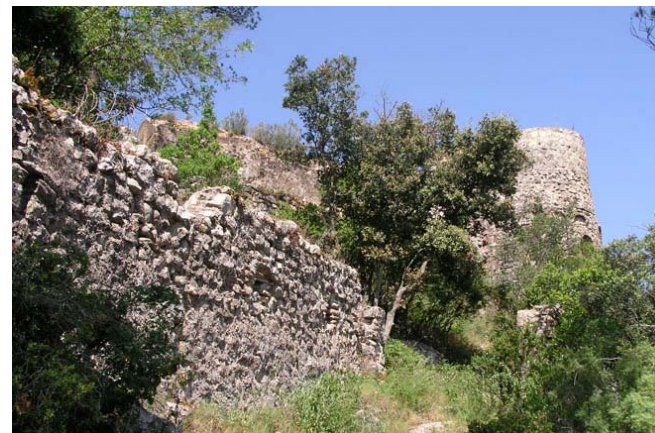
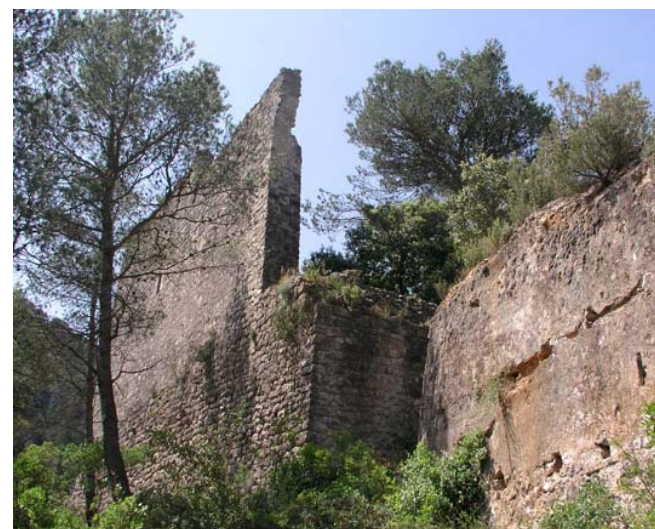
Este conjunto defensivo se encuentra en un estado actual de ruina, siendo el muro oriental del castillo el único que mejor se ha conservado. A día de hoy no hay prevista ninguna intervención.

Figura 4.19. Imágenes actuales del castillo de Marmellar.

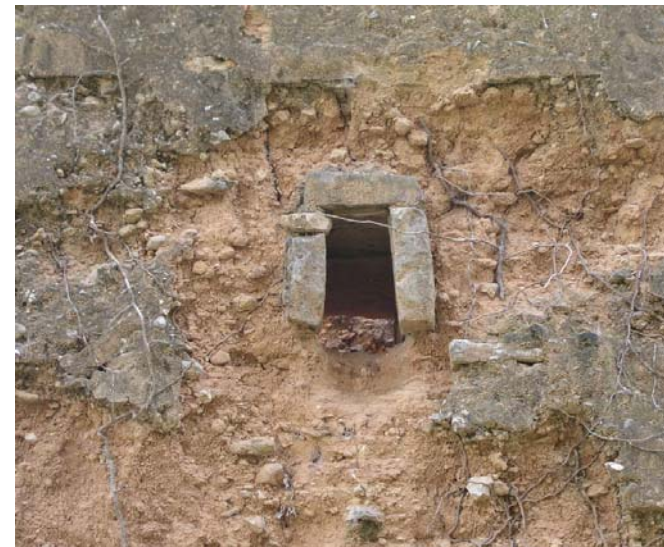
Esta estructura se encuentra en un estado actual de abandono, presentando las erosiones, humedades y vegetación propias de una construcción deteriorada. Además, no hay previsto ningún proyecto de intervención.

Figura 4.22. Detalle del exterior de la torre.

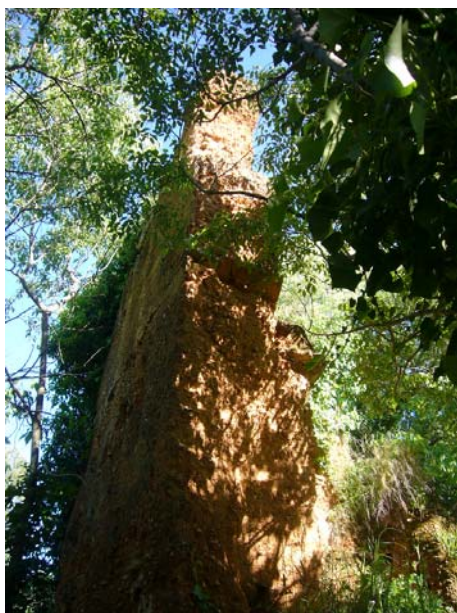
Figura 4.26. Imagen actual de la torre.

Actualmente la torre se encuentra en muy mal estado de conservación, con un aspecto muy degradado y muy invadida por la vegetación. Tampoco hay prevista ninguna intervención.

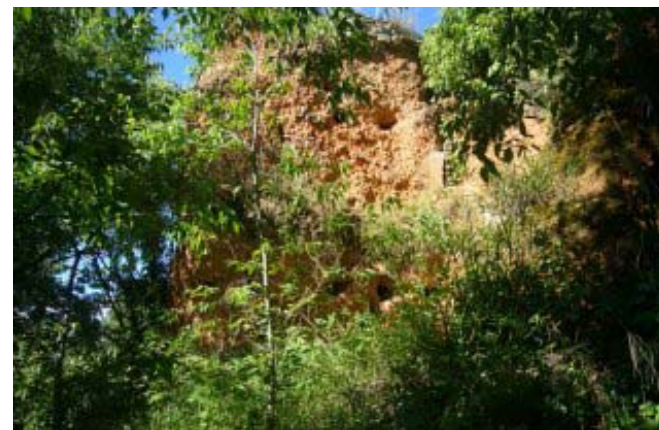
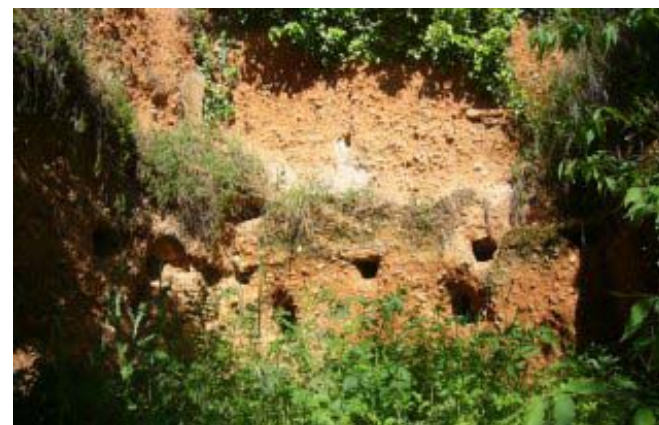
Figura 4.27. Detalles actuales del interior de la torre.
