ANÁLISIS, LEVANTAMIENTO E INTERVENCIÓN
EN ARQUITECTURA HISTÓRICA.

IGLESIA NUESTRA SEÑORA DEL SOCORRO. BENETÚSSER

CURSO DE ADAPTACIÓN A GRADO 2013-2014

MEMORIA

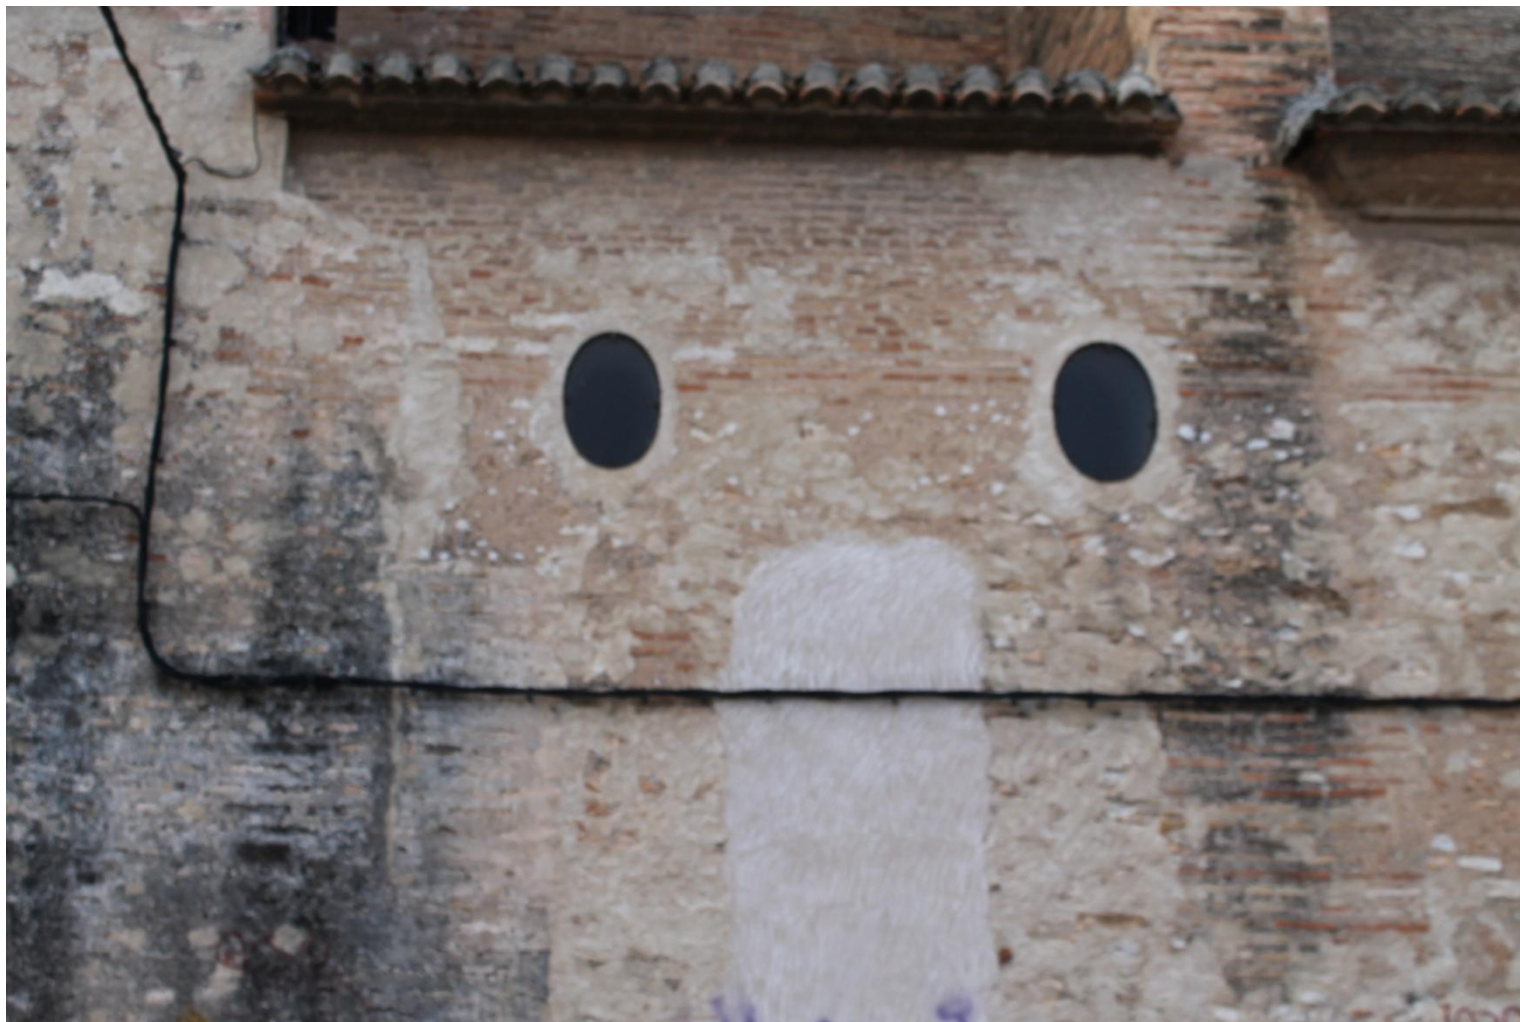
IMAGEN	2	SITUACIÓN: FACHADA NORTE	TIPO: CONSERVACIÓN	FICHA Nº	1
--------	---	--------------------------	--------------------	----------	---

PAGINA	1	SITUACIÓN: FACHADA NORTE	TIPO: CONSERVACIÓN	FICHA Nº	1
TIPO DE LESIÓN		DESCRIPCIÓN DE LOS EFECTOS DE LA LESIÓN EXISTENTE			
En las imágenes podemos ver el cableado en diferentes fachadas del edificio. La primera y tercera imagen están sacadas en la fachada Norte. La segunda imagen es en la fachada principal.		Los cableados por fachada están sujetos a ella por elementos metálicos. Dichos elementos con el paso del tiempo y la acción de los agentes atmosféricos se van oxidando y con el consiguiente aumento de volumen que experimentan van deteriorando las fábricas, fábricas que por otra parte no están preparadas ni han sido pensadas para aguantar esfuerzos de este tipo.			
		DESCRIPCIÓN TÉCNICA DE LA SOLUCIÓN ADOPTADA			
		Ninguna.			
AFECCIÓN DE MATERIALES		DESCRIPCIÓN DE LA SOLUCIÓN A PROPONER			
Fábricas de mampostería y ladrillo.		<p>Consideramos necesario e imprescindible la retirada de cuantos cableados existen actualmente en la fachada eliminando los elementos metálicos de sujeción y rellenando estos huecos con morteros de cal de análoga composición a los existentes o morteros cosméticos según proceda en cada caso.</p> <p>La acometida eléctrica para la alimentación del edificio podría hacerse subterránea y por la zona de la sacristía en la que se encuentra alojado el cuadro eléctrico general del edificio.</p> <p>En cuanto a la telefonía se refiere el armario de enlace debería desplazarse a otro lugar o hacerse subterráneo.</p> <p>Los cables de alumbrado deberían ser suprimidos de las fachadas y buscar trazados alternativos subterráneos.</p> <p>Para el expositor descriptivo del edificio se debería buscarse un lugar más apropiado que no sea la esquina del edificio que lo único que origina es un rincón de suciedad y de difícil limpieza.</p>

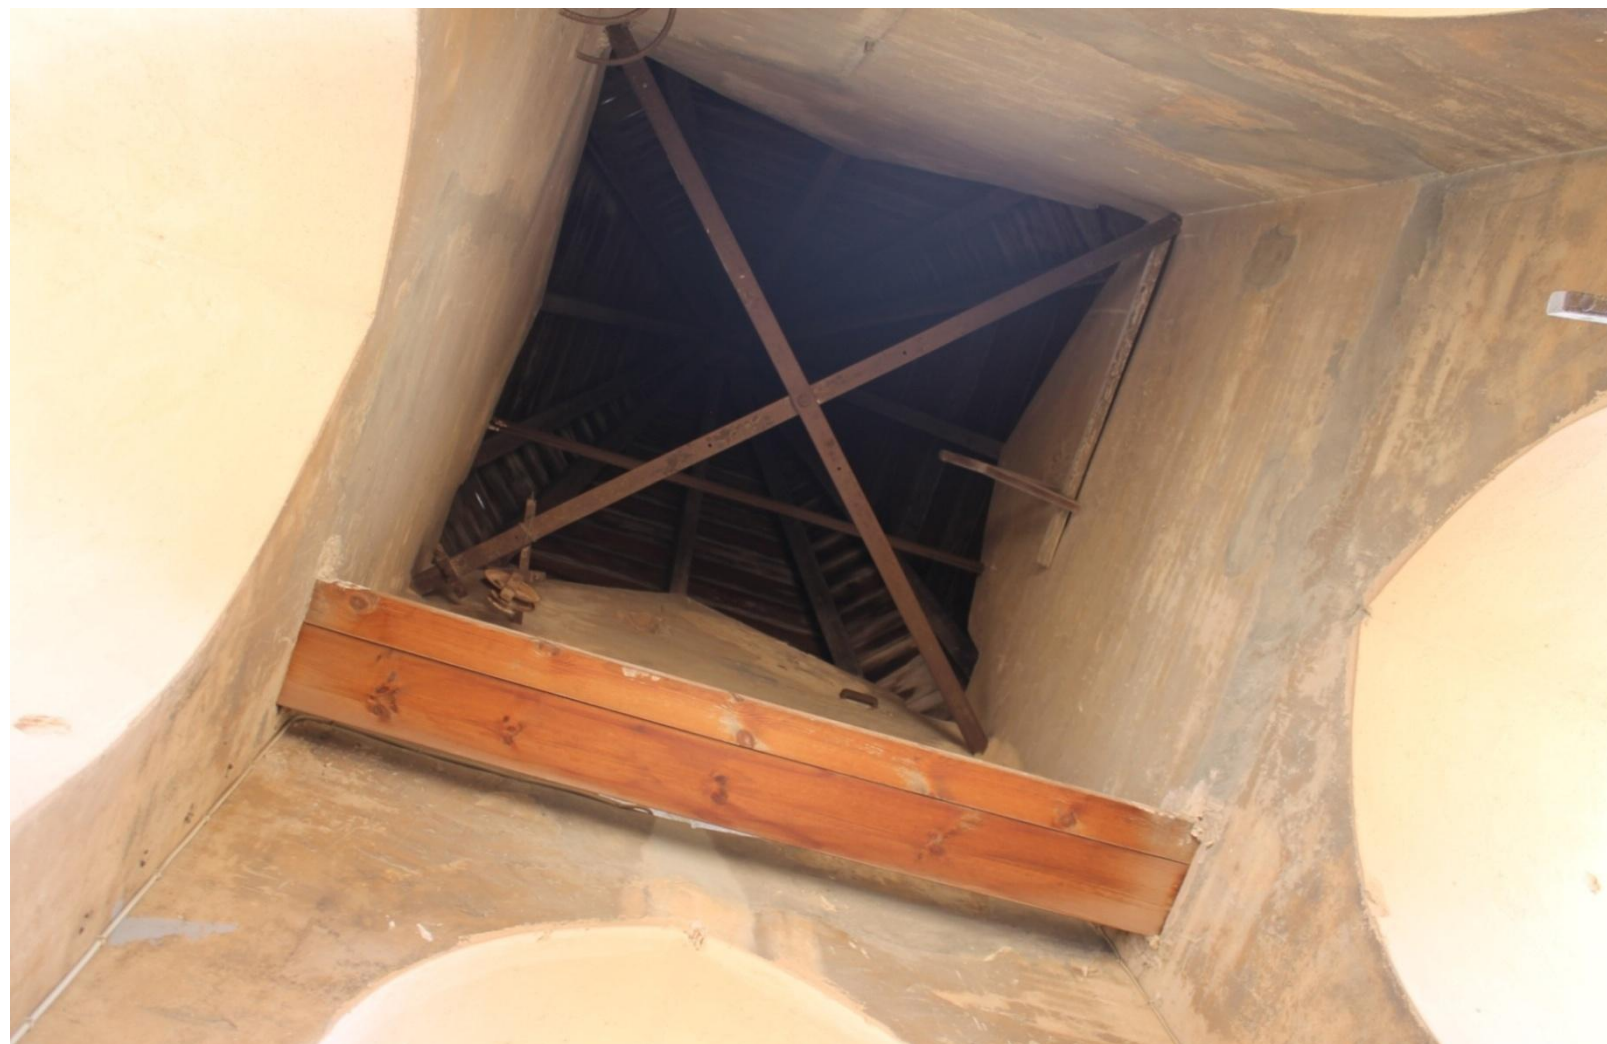
PÁGINA	1	SITUACIÓN: ESCALERA DE ACCESO A LA CUBIERTA	TIPO: CONSERVACIÓN	FICHA Nº	4
TIPO DE LESIÓN		DESCRIPCIÓN DE LOS EFECTOS DE LA LESIÓN EXISTENTE			
Escalera de pates de hierro para ¿mantenimiento?		Los pates de hierro sin protección han oxidado y su anclaje actual al muro de fábrica es deficiente por el aumento de volumen que se genera con la oxidación que hace reventar todo el empotramiento del pate a la fábrica.			
		DESCRIPCIÓN TÉCNICA DE LA SOLUCIÓN ADOPTADA			
		Los pates sueltos se han recibido con yeso como se puede ver en los restos que han dejado en el suelo. Esto no hará más que agravar el problema a corto plazo.			
AFECCIÓN DE MATERIALES					
Pates de hierro, muro, ¡yeso!		DESCRIPCIÓN DE LA SOLUCIÓN A PROPONER			
		Si el muro está ejecutado con ladrillos macizos como parece ser al menos en los tramos que están visibles, y como solución mejor , debería rediseñarse otro tipo de escalera más segura y adaptada a la normativa vigente, anclada mediante morteros con resinas epoxídicas para dar seguridad a la hora de ascender hasta la parte superior para el mantenimiento de la cubierta. En la parte superior y a la altura de la cruz de San Andrés que arriostra la perfilería de la cubierta podría establecerse una plataforma de trabajo para la inspección y mantenimiento de los elementos de difícil acceso que quedará totalmente invisible a la vista.

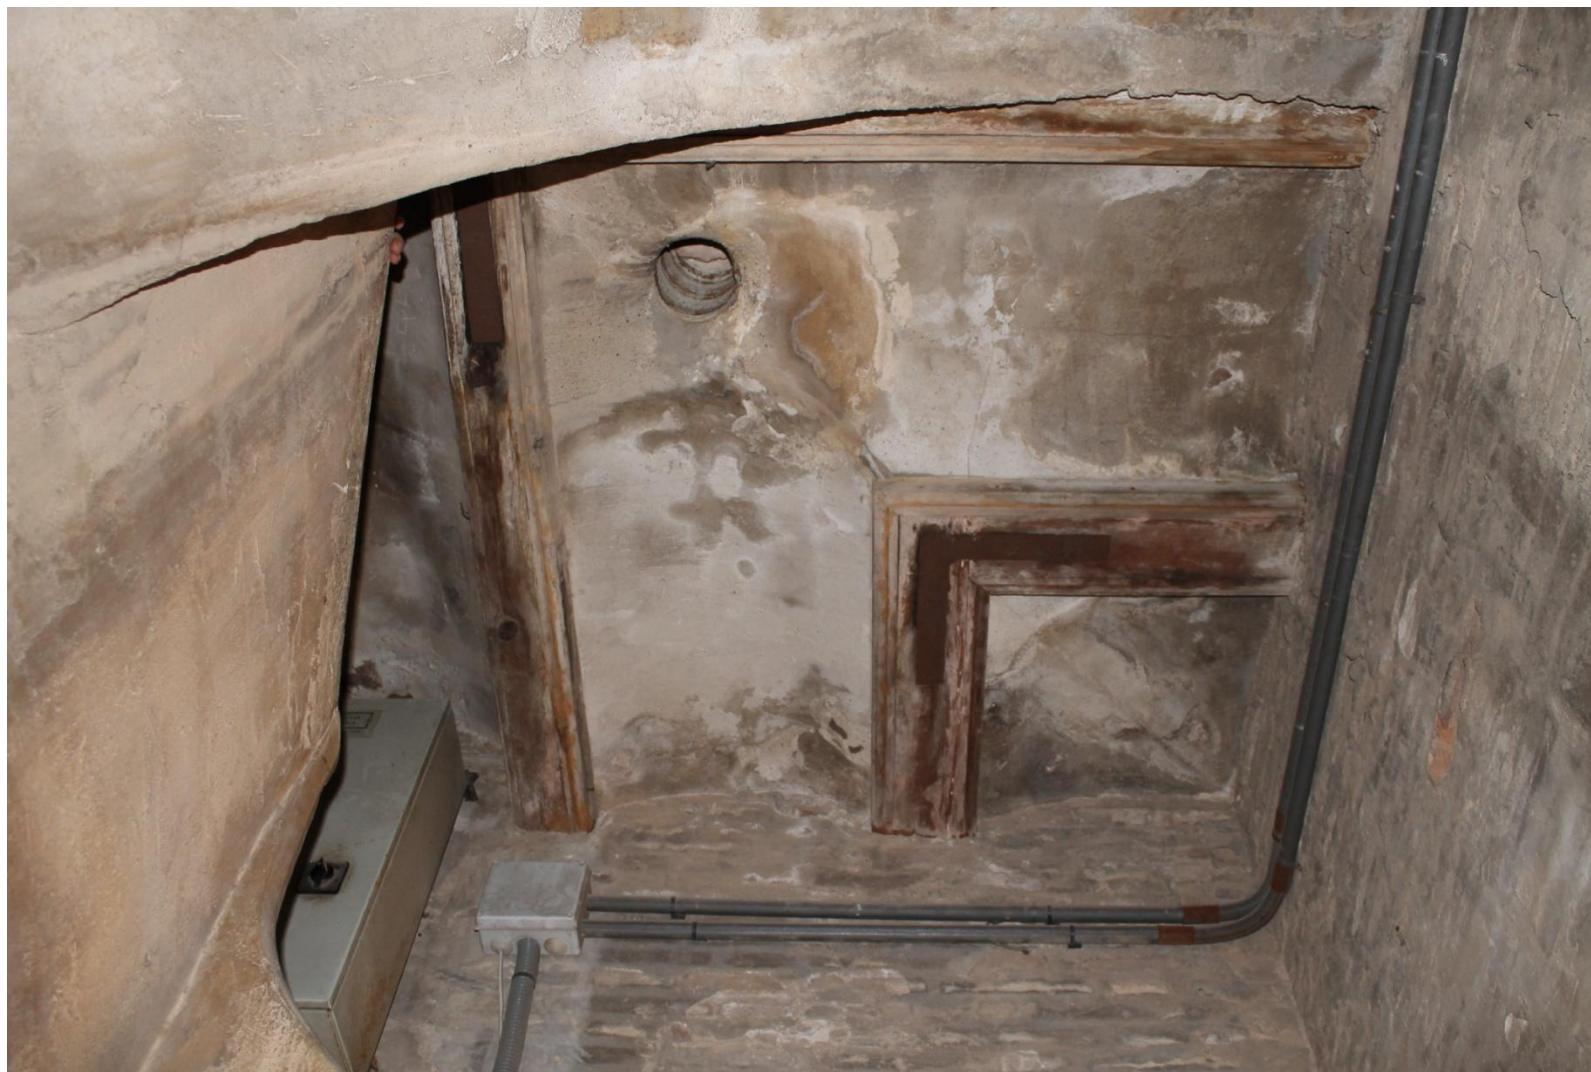
PÁGINA	1	SITUACIÓN: VIGAS DE MADERA CAMPANARIO	TIPO: RESTAURACIÓN	FICHA	5
TIPO DE LESIÓN		DESCRIPCIÓN DE LOS EFECTOS DE LA LESIÓN EXISTENTE			
Pudrición de las viguetas de madera.		El forjado del campanario al que se accede desde la escalera, está construido según la forma tradicional de la época a base de viguetas de madera con revoltones de ladrillo como entrevigado. Como quiera que el campanario es una zona abierta en la que no se ha previsto ni impermeabilización ni desagües, en caso de acumulación de agua de lluvia, esta acaba filtrando con el consiguiente deterioro de las viguetas de madera.			
		DESCRIPCIÓN TÉCNICA DE LA SOLUCIÓN ADOPTADA			
		Ninguna.			
AFECCIÓN DE MATERIALES		DESCRIPCIÓN DE LA SOLUCIÓN A PROPONER			
Viguetas de madera, revoltones, enlucidos y pavimentos.		Levantado de las baldosas del suelo para colocar una lámina impermeabilizante y volver a reponer el pavimento original. Buscar la evacuación del agua al exterior mediante algún elemento tipo gárgola similar a los existentes para la evacuación del tejado para evitar la acumulación de agua en el forjado.

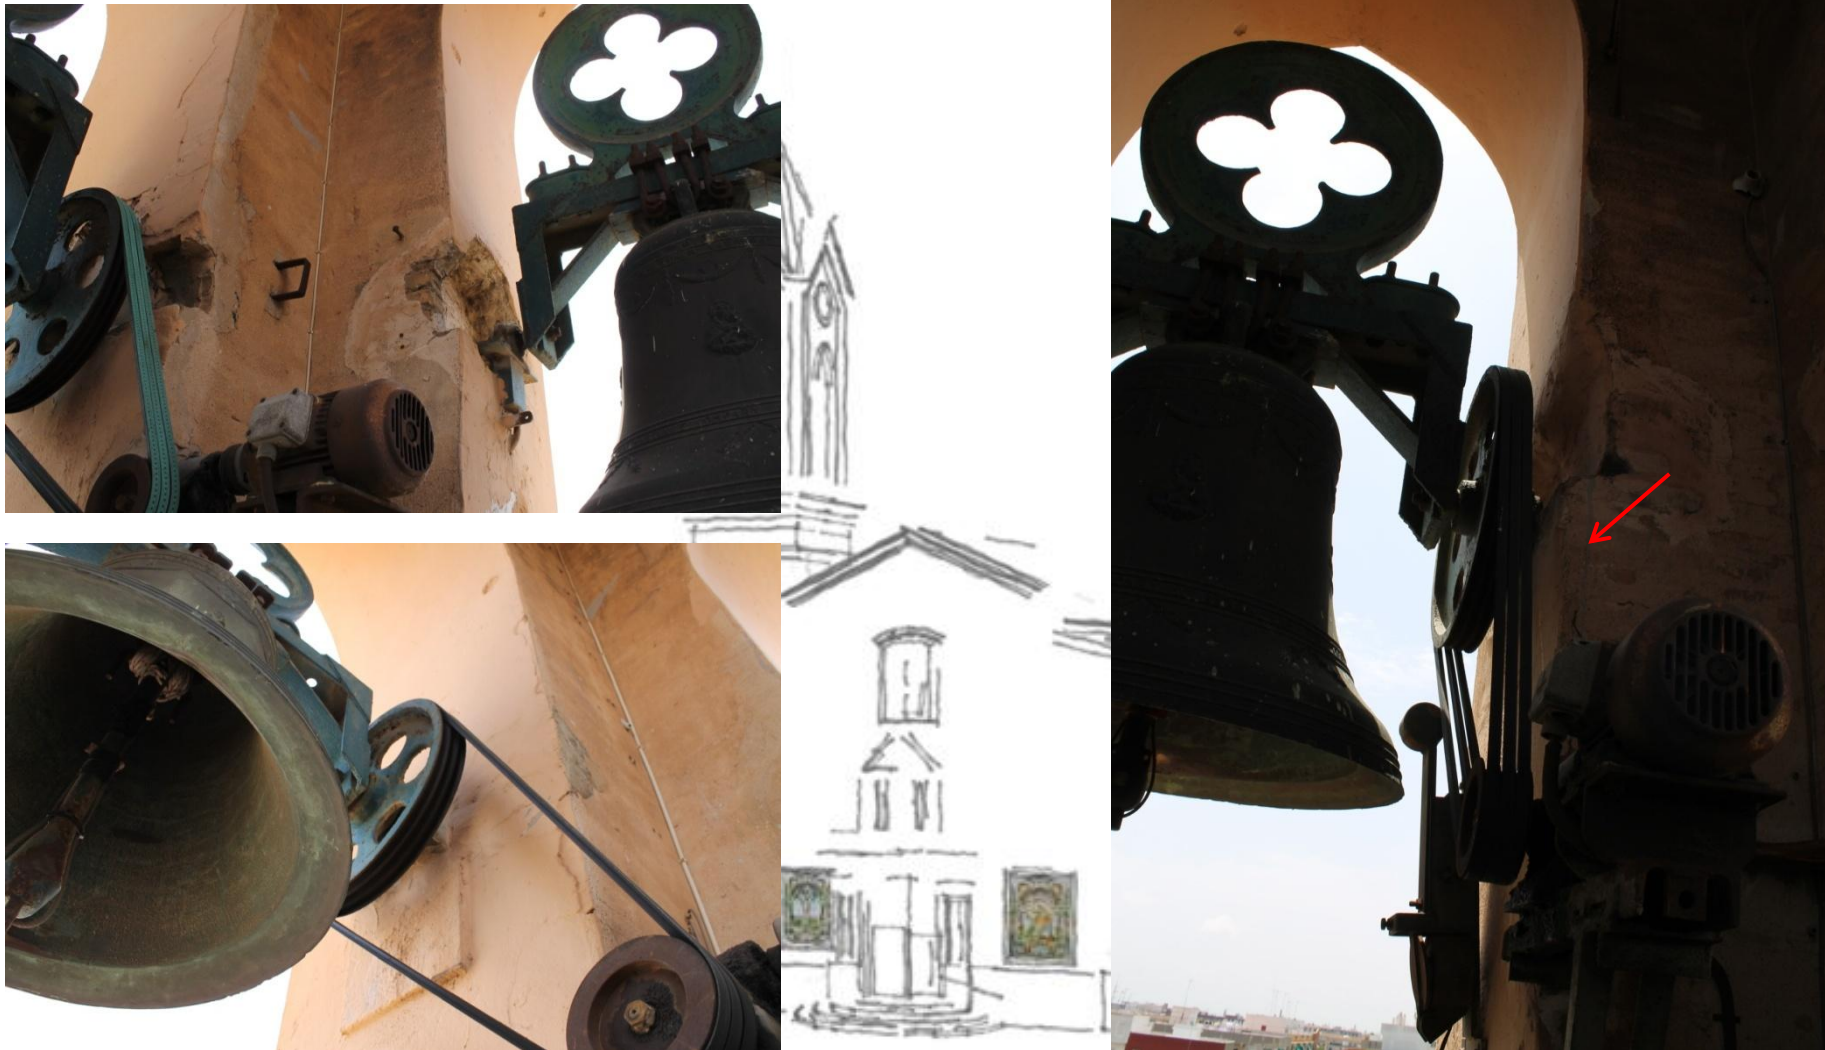
PÁGINA	1	SITUACIÓN: CUBIERTA DEL CAMPANARIO	TIPO: RESTAURACION	FICHA	6
TIPO DE LESIÓN		DESCRIPCIÓN DE LOS EFECTOS DE LA LESIÓN EXISTENTE			
Fisuras y grietas en la fábrica		De las tres campanas que tiene el campanario, solamente una está soportada por un elemento de madera introducido en la fábrica. Este elemento pese a no estar muy bien tratado para que el agua no le afecte constituye un elemento amortiguador de las vibraciones y esfuerzos que la campana transmite a la fábrica al girar. Este efecto no se ha tenido en cuenta en el resto de apoyos de las campanas lo que produce que la campana al girar por su propia inercia transmita esfuerzos y vibraciones a la fábrica originando grietas y fisuras. Si a esto le añadimos que para alojar los soportes del eje de giro de las campanas se ha degollado la fábrica de ladrillo, y que dichos soportes son de acero y están corroídos por falta de mantenimiento, originará en breve problemas de estabilidad.

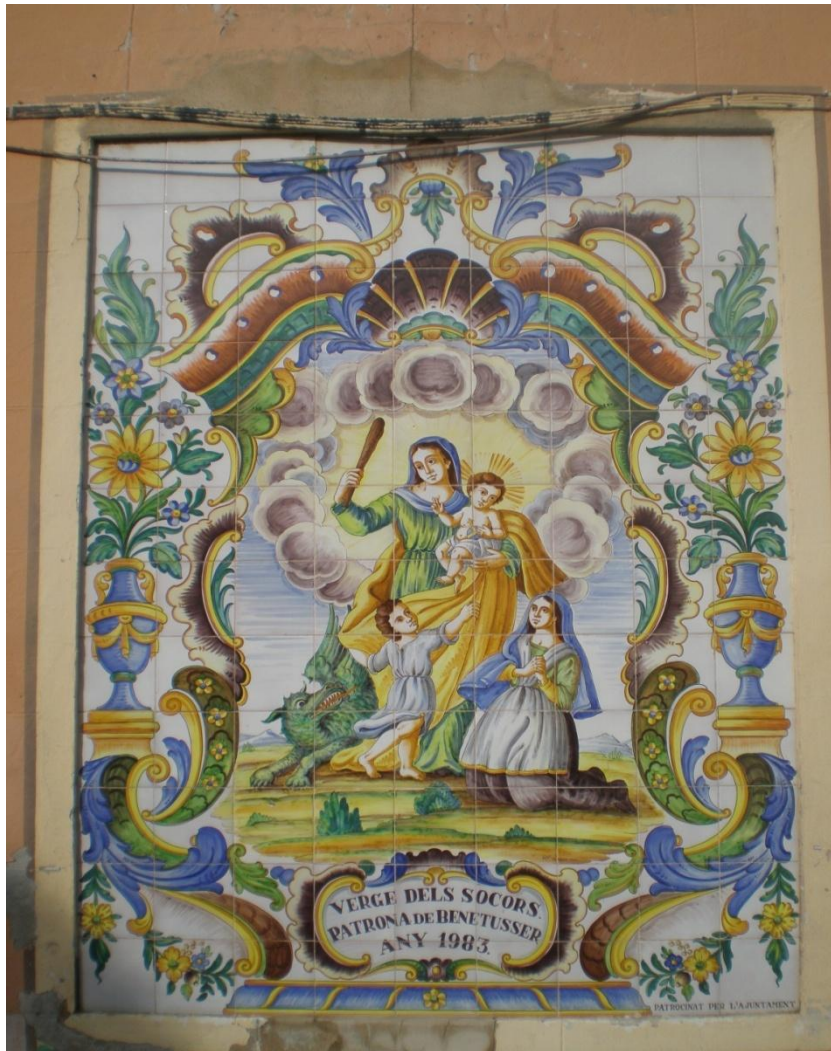
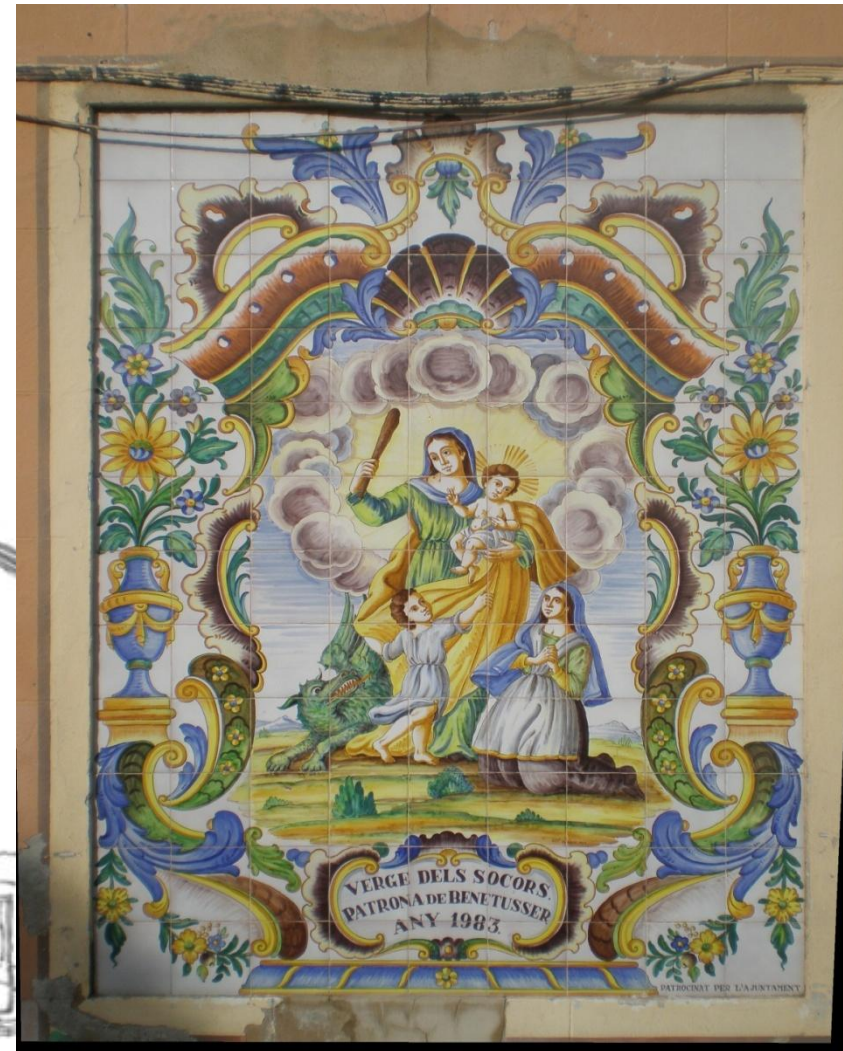
PAGINA	1	SITUACIÓN: LATERAL IZDO/DCHO JUNTO PUERTA	TIPO: RESTAURACIÓN	FICHA Nº	8
TIPO DE LESIÓN		DESCRIPCIÓN DE LOS EFECTOS DE LA LESIÓN EXISTENTE			
<p>Rotura del esmaltado y parte del bizcocho de algunos de los azulejos que componen los mosaicos.</p> <p>Suciedad superficial.</p> <p>Humedad entre las juntas procedentes de la humedad por ascensión capilar que tienen todos los muros de la Iglesia.</p>		<p>Las roturas del esmalte conjuntamente con la humedad existente en el muro , pueden originar en el bizcocho del azulejo, la aparición de criptoeflorescencias que poco a poco vayan desmoronando y desprendiendo el azulejo. Además la continua humedad puede favorecer la aparición de líquenes y moho que contribuyan a dañar aún más el mosaico.</p>			
		DESCRIPCIÓN TÉCNICA DE LA SOLUCIÓN ADOPTADA			
		Ninguna			
		DESCRIPCIÓN TÉCNICA DE LA SOLUCIÓN ADOPTADA			
		<p>Propuesta</p> <p>Se analizará previamente el daño producido y la restauración se realizará por personal especializado tanto para su extracción como para su restauración posterior.</p> <p>Para solucionar las pérdidas de soporte y capa superficial, se procede a la reintegración, que consiste en llenar los vacíos con escayola y las capas más superficiales, con estuco. Tras pulir estas zonas con papel de lija, se consolida la reintegración con paraloid B72 y se retoca a pincel con pinturas acrílicas, técnicamente más instantáneas que las pinturas al óleo, que tardan más en secar. Finalmente, independientemente del procedimiento escogido, se barniza.</p> <p>Una vez acabado el proceso se vuelve a recolocar en su sitio con la aplicación del adhesivo adecuado, que se determinará en base al análisis del bizcocho y el soporte.</p>

PAGINA	2	SITUACIÓN: LATERAL IZDO/DCHO JUNTO PUERTA	TIPO: RESTAURACIÓN	FICHA Nº	8
TIPO DE LESIÓN		DESCRIPCIÓN DE LOS EFECTOS DE LA LESIÓN EXISTENTE			
<p>Rotura del esmaltado y parte del bizcocho de algunos de los azulejos que componen los mosaicos.</p> <p>Suciedad superficial.</p> <p>Humedad entre las juntas procedentes de la humedad por ascensión capilar que tienen todos los muros de la Iglesia.</p>					
		DESCRIPCIÓN TÉCNICA DE LA SOLUCIÓN ADOPTADA			
AFECCIÓN DE MATERIALES		DESCRIPCIÓN TÉCNICA DE LA SOLUCIÓN ADOPTADA			
<p>Azulejos , juntas, soporte y material de adherencia.</p>

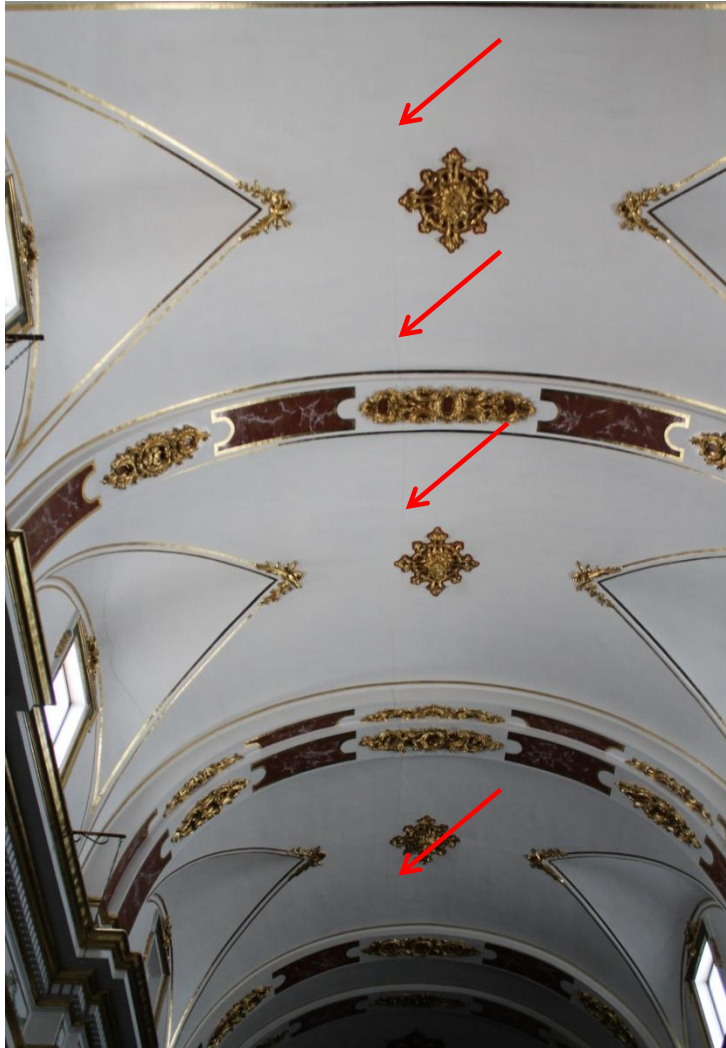
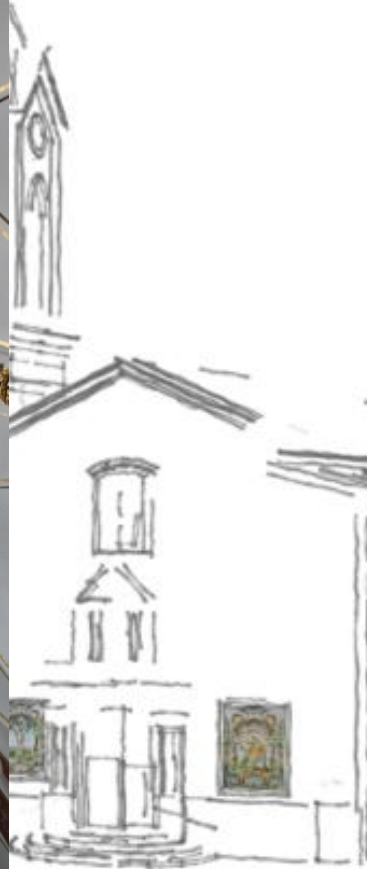
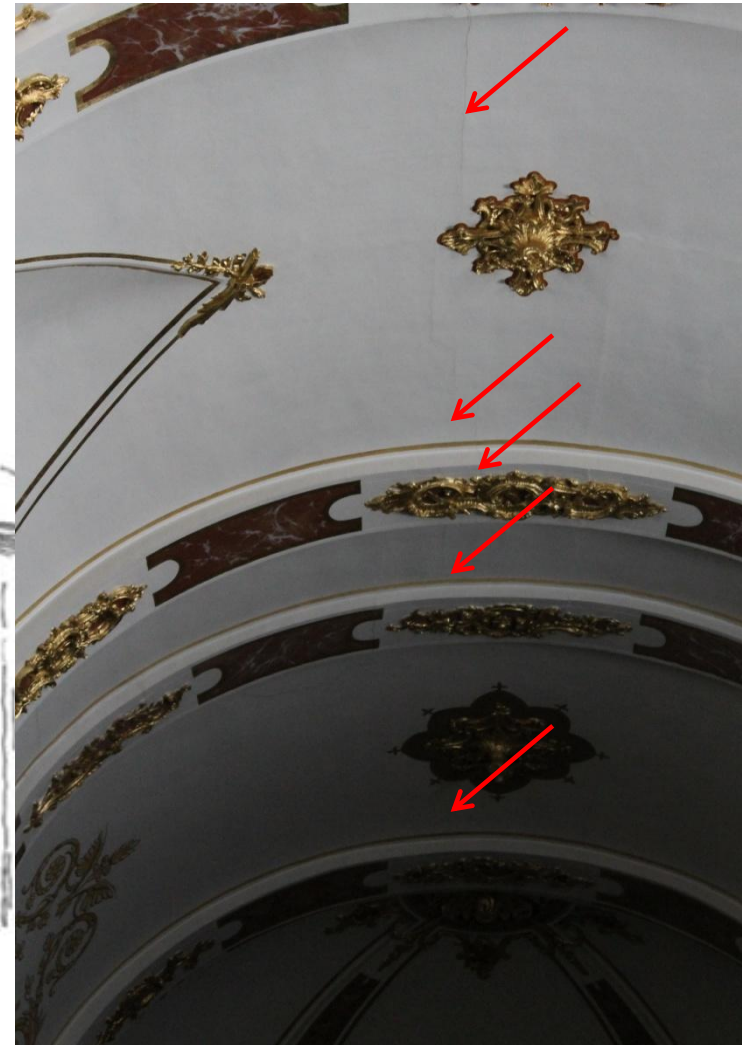
PAGINA	1	SITUACIÓN: BÓVEDA DE CAÑON NAVE CENTRAL	TIPO: CONSERVACIÓN	FICHA Nº	12
TIPO DE LESIÓN		DESCRIPCIÓN DE LOS EFECTOS DE LA LESIÓN EXISTENTE			
Grieta longitudinal a todo lo largo de la bóveda de cañón próxima a la clave		<p>Se aprecia a simple vista una grieta que recorre la bóveda de cañón de la nave central desde el segundo vano hasta la bóveda de cascarón que cubre el altar mayor.</p> <p>La causa de esta lesión puede ser debida a una insuficiencia de estribos o un asiento diferencial de las impostas.</p> <p>Si analizamos en el conjunto del edificio las fisuras y grietas que están marcadas, podemos observar que toda la ampliación que se ha realizado en el edificio hacia el año 1760, parece haber sufrido un asiento diferencial bien por heterogeneidad del terreno o porque el apoyo de la cimentación se hizo en diferente cota a la inicial. Si a eso le añadimos el aumento de peso por la sobre-elevación que se hizo es posible que toda la parte ampliada haya asentado diferente al resto del edificio original dando como resultado con el paso del tiempo un descenso más acusado de la parte de la izquierda con respecto a la derecha del edificio. Cabe recordar aquí que en el estudio geotécnico se apuntaba que la composición del terreno era de naturaleza limo-arcillosa que como sabemos produce asientos lentos e importantes y en función de la expulsión-absorción del agua del terreno, en contraposición a los de naturaleza granular que producen asientos pequeños y rápidos en el tiempo.</p>

PAGINA	2	SITUACIÓN: BÓVEDA DE CAÑÓN NAVE CENTRAL	TIPO: CONSOLIDACIÓN	FICHA Nº	12
TIPO DE LESIÓN		DESCRIPCIÓN DE LA SOLUCIÓN A PROPONER			
Grieta longitudinal a todo lo largo de la bóveda de cañón próxima a la clave		<p>Para comprobar nuestra hipótesis anterior en primer lugar será conveniente la colocación de varios testigos para comprobar , si aún la zona afectada permanece en movimiento, y poder medir si esto es así, la magnitud del asiento que se está produciendo.</p> <p>Para ello se podría establecer un plan de monitorización de la zona afectada para hacer un seguimiento de las lesiones de la iglesia a lo largo del tiempo y seguir su evolución. De este modo, se lograría determinar tanto la amplitud espacial de los movimientos, así como también la evolución temporal. Es muy importante, pues, conocer si la iglesia ha acabado de reacomodarse o si los daños siguen evolucionando, y a qué ritmo. Además, y de igual importancia, resulta contrastar la evolución de las lesiones con los resultados de un estudio estructural . Siguiendo las premisas de inalterabilidad de los elementos a monitorizar y la economía se podría establecer un planteamiento inicial en base a la colocación de fisurómetros de medición de desplazamientos bidireccionales , fisurómetros tipo universal para medición de deformaciones en tres dimensiones con una precisión de lectura de 0.1mm con nonio, Tensiómetro para la toma de datos entre 2 puntos alejados varios metros (tiene como registrador de datos un fisurómetro con una precisión de 0.1mm), y Clinómetros para determinar la variación de inclinación de elementos constructivos. Se establecería en el plan de monitorización el número y tipo de cada clase así como su posición y colocación. También se habilitaría un libro de un libro de monitorización donde queden registradas todas las mediciones actualizadas y con su fecha correspondiente. El intervalo de toma de datos será lo suficientemente corto como para poder valorar la evolución a corto plazo y se determinará en función de los datos obtenidos en el análisis y cálculo estructural.</p>

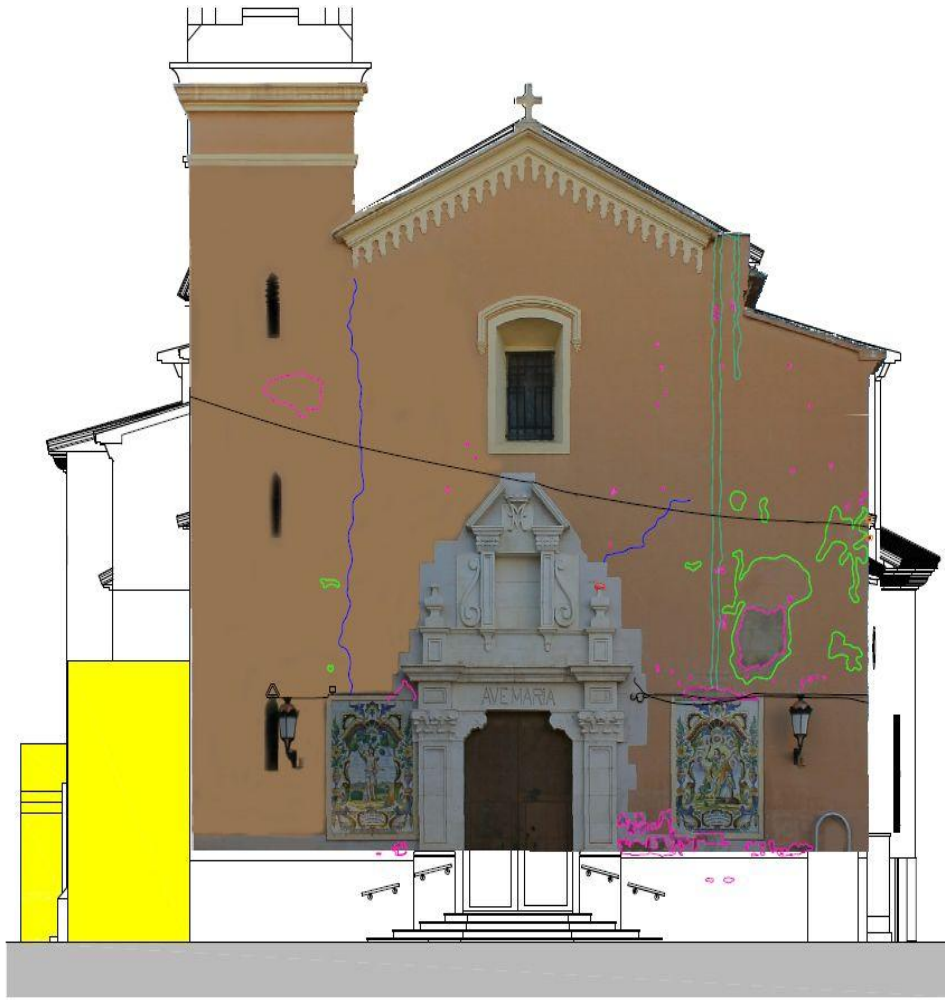
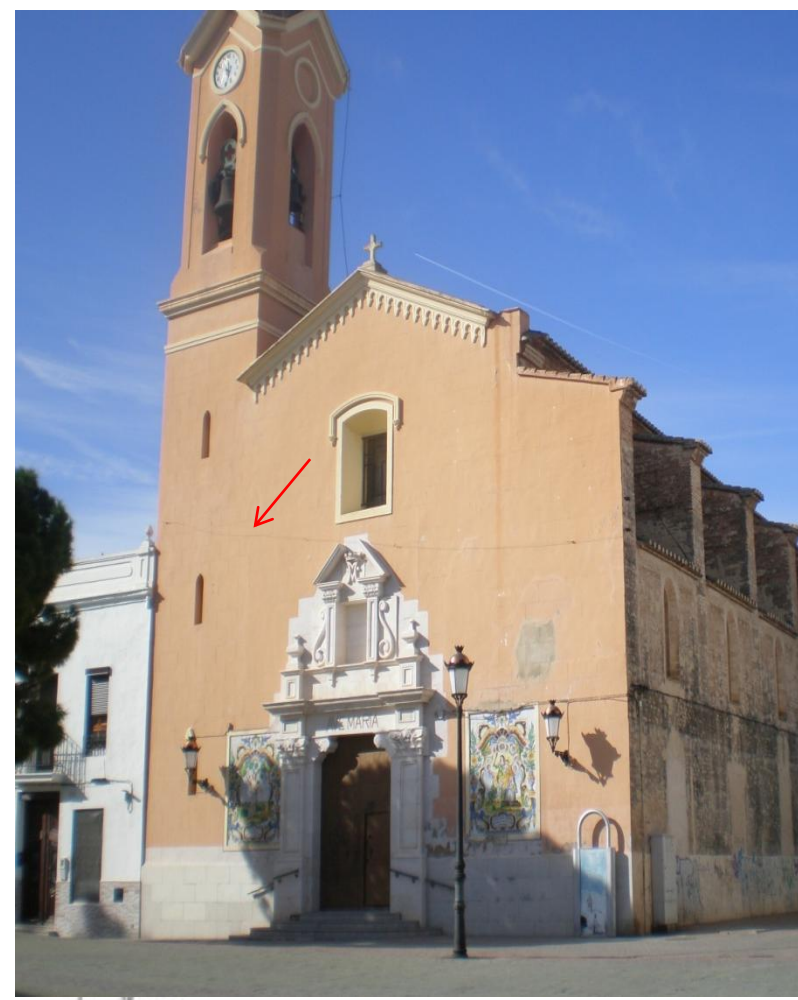
IMAGEN	1	SITUACIÓN: FACHADA PRINCIPAL	TIPO: CONSERVACIÓN / RESTAURACIÓN	FICHA Nº	15
--------	---	------------------------------	-----------------------------------	----------	----

PAGINA	1	SITUACIÓN: FACHADA PRINCIPAL	TIPO: CONSERVACIÓN / RESTAURACIÓN	FICHA Nº	15
TIPO DE LESIÓN		DESCRIPCIÓN DE LOS EFECTOS DE LA LESIÓN EXISTENTE			
Falta de traba entre diferentes materiales		La falta de traba entre fábricas de distinto tipo (el campanario está hecho con fábrica de ladrillo y la fachada presumiblemente con fábrica de mampostería por ser más antigua) origina que con pequeños movimientos del edificio se marque la grieta que separa ambos tipos de fábrica. Como se puede ver en la imagen es prácticamente vertical y se marca en el enfoscado de la fachada.			
		DESCRIPCIÓN TÉCNICA DE LA SOLUCIÓN ADOPTADA			
		Ninguno			
		DESCRIPCIÓN DE LA SOLUCIÓN A PROPONER			
		Propuesta			
AFECCIÓN DE MATERIALES		El cosido de grietas mediante grapas metálicas es uno de los sistemas más utilizados. Se trata de piezas en forma de U, de sección circular o rectangular, cuyas patas se encastran a uno y otro lado de la grieta y a una distancia de separación entre grapas de entre 30 y 50 cm. Posteriormente, se fijan con mortero. Existe una gran variedad de modelos, con medidas que oscilan entre 25 y 35 cm y que se pueden colocar de modo visto, en la superficie de la pared, o encastradas mediante una regata.

Fábrica de mampostería, fábrica de ladrillo, enfoscado y pinturas		Con el cosido de la grieta mediante estas técnicas se evitaría que volviese a aparecer la grieta y por otro lado el deterioro del enfoscado de la fachada y la pintura porque haríamos trabajar a los dos fábricas conjuntamente repartiéndose los esfuerzos.

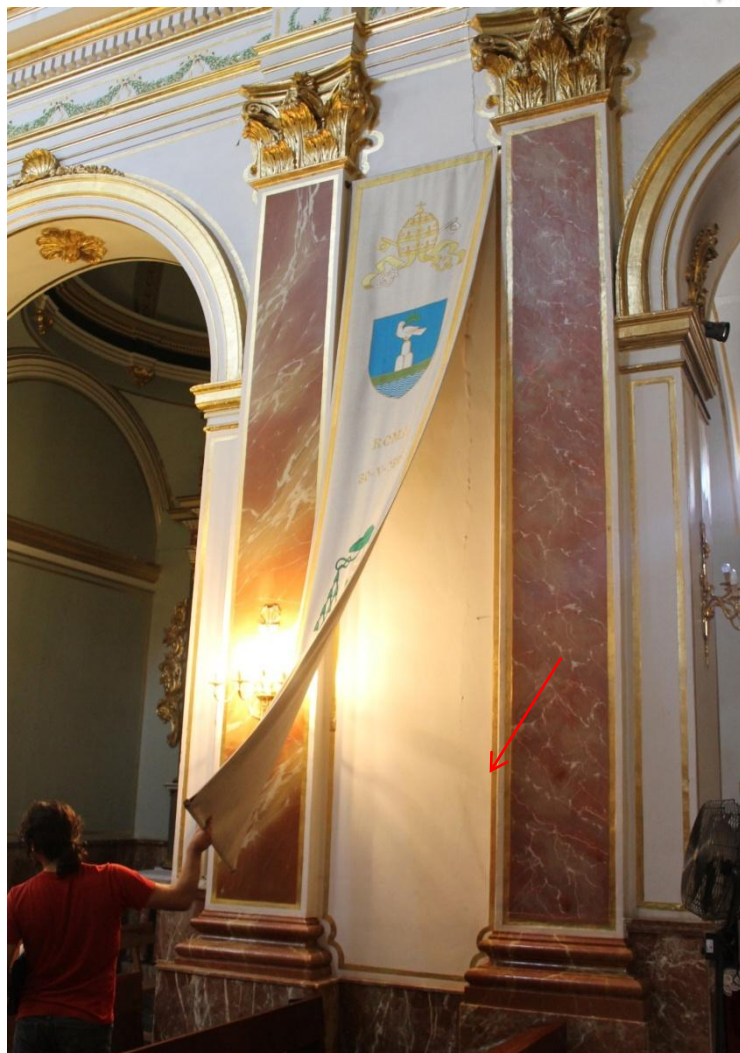
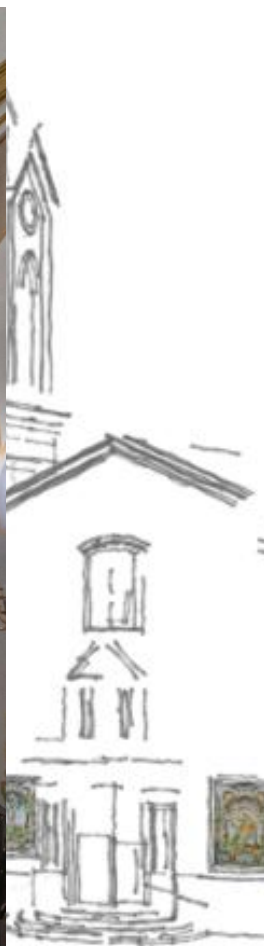
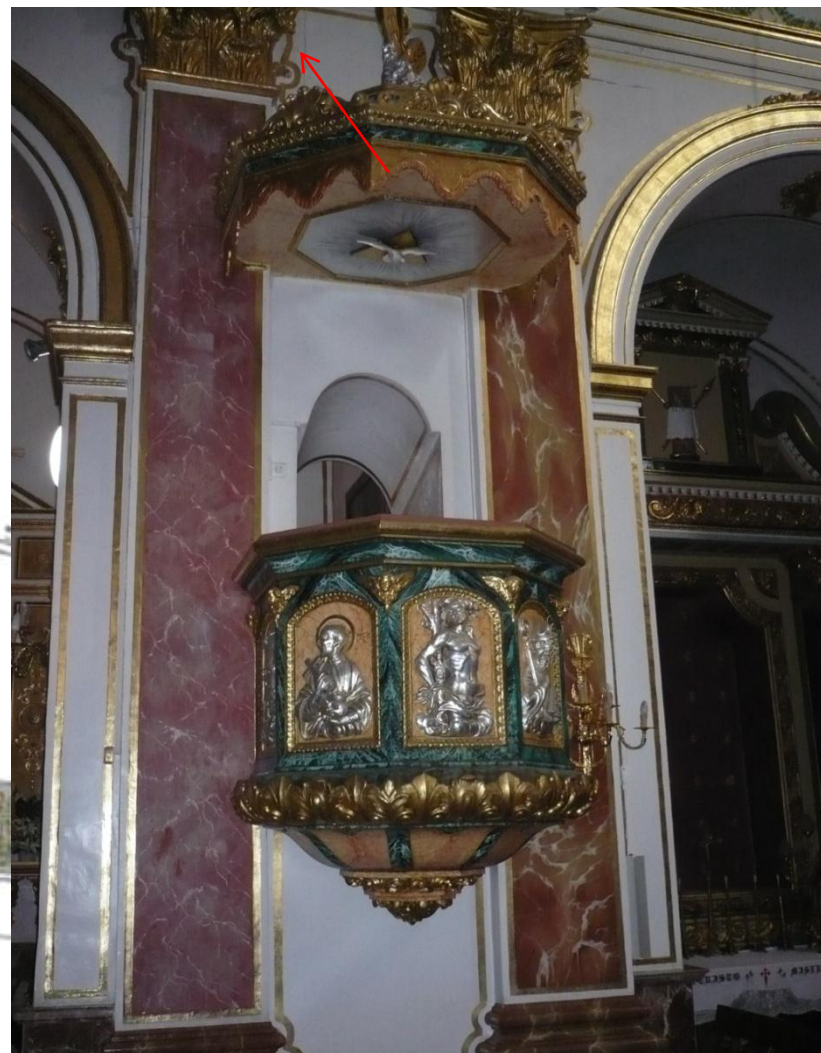
PAGINA	1	SITUACIÓN: VARIOS	TIPO: CONSOLIDACIÓN / RESTAURACIÓN	FICHA Nº	16
TIPO DE LESIÓN		DESCRIPCIÓN DE LOS EFECTOS DE LA LESIÓN EXISTENTE			
Grieta vertical en las fábricas		La grieta vertical se marca en la unión de los dos edificios, el primitivo y el ampliado			
		DESCRIPCIÓN TÉCNICA DE LA SOLUCIÓN ADOPTADA			
		Ninguna			
		DESCRIPCIÓN DE LA SOLUCIÓN A PROPONER			
AFECCIÓN DE MATERIALES		Como se mencionaba en la ficha 12 la parte ampliada hacia 1760 se marca mediante estas grietas en todo su contorno, por lo que como decíamos es conveniente comprobar mediante los elementos descritos para el plan de monitorización, si el edificio continúa en movimiento porque lo primero sería eliminar este movimiento de asiento. Si ampliamos la imagen 1 vemos que la grieta está muy abierta de arriba y se va cerrando a medida que va bajando habiendo incluso partido ladrillos. Lo que indica que el edificio asienta más por la parte de la fachada oeste (a esa zona nunca hemos podido acceder), previsiblemente por ser una parte de terreno por adentrándose más hacia los campos de labor en esa época.

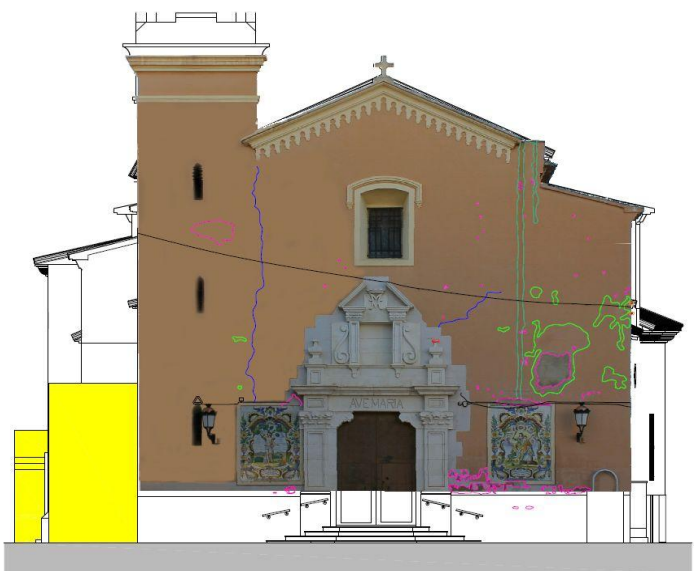
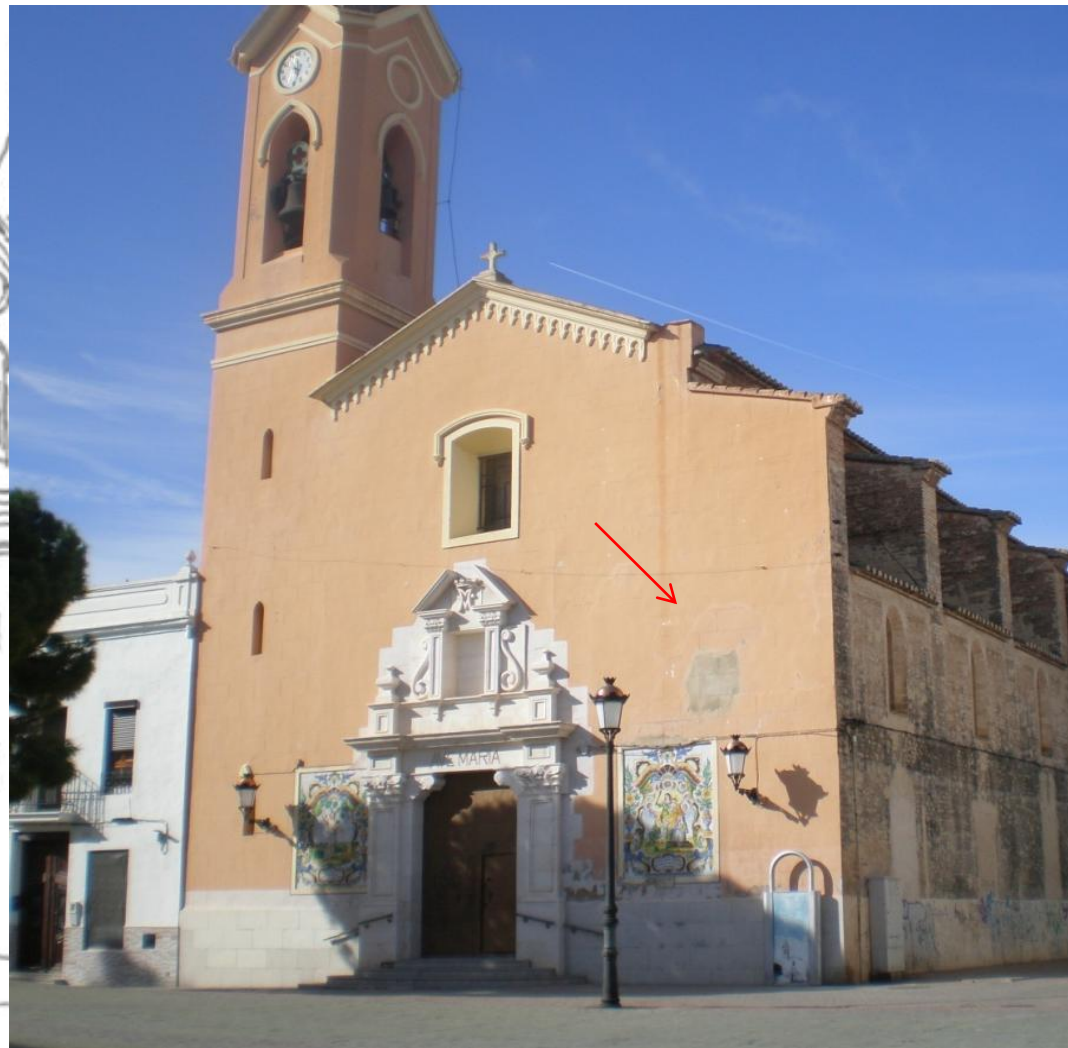
IMAGEN	1	SITUACIÓN: FACHADA PRINCIPAL	TIPO: CONSERVACIÓN / RESTAURACIÓN	FICHA Nº	18
--------	---	------------------------------	-----------------------------------	----------	----

PAGINA	1	SITUACIÓN: FACHADA PRINCIPAL	TIPO: CONSERVACIÓN / RESTAURACIÓN	FICHA Nº	18
TIPO DE LESIÓN		CONSERVACIÓN / RESTAURACIÓN			
Eflorescencias en fachada		Una mala reparación que se ha hecho del enfoscado se ha dejado sin pintar. La absorción del agua de lluvia del mortero sin haber sido pintado hace que a medida se va produciendo el secado y la evaporación del agua vayan quedando las sales contenidas en el agua cristalizadas alrededor de la reparación. Con el paso del tiempo la acumulación de sales y el aumento de volumen que experimentan irán deteriorando aún más la pintura y el mortero.			
		DESCRIPCIÓN TÉCNICA DE LA SOLUCIÓN ADOPTADA			
		Ninguno			
		DESCRIPCIÓN DE LA SOLUCIÓN A PROPONER			
AFECCIÓN DE MATERIALES		Propuesta			
Fábrica de mampostería, fábrica de ladrillo, enfoscado y pinturas		<p>Si las sales son insolubles en agua hay que realizar un estudio para caracterizarlas, para así conocer qué disolvente o mezcla de disolventes se puede emplear para retirarlas de la roca.</p> <p>Para eliminar las sales se puede también emplear limpiadores ácidos, por ejemplo el ácido etilen-diamin-tetra-acético (EDTA) y su sal disódica. combinados con cepillado superficial.</p>

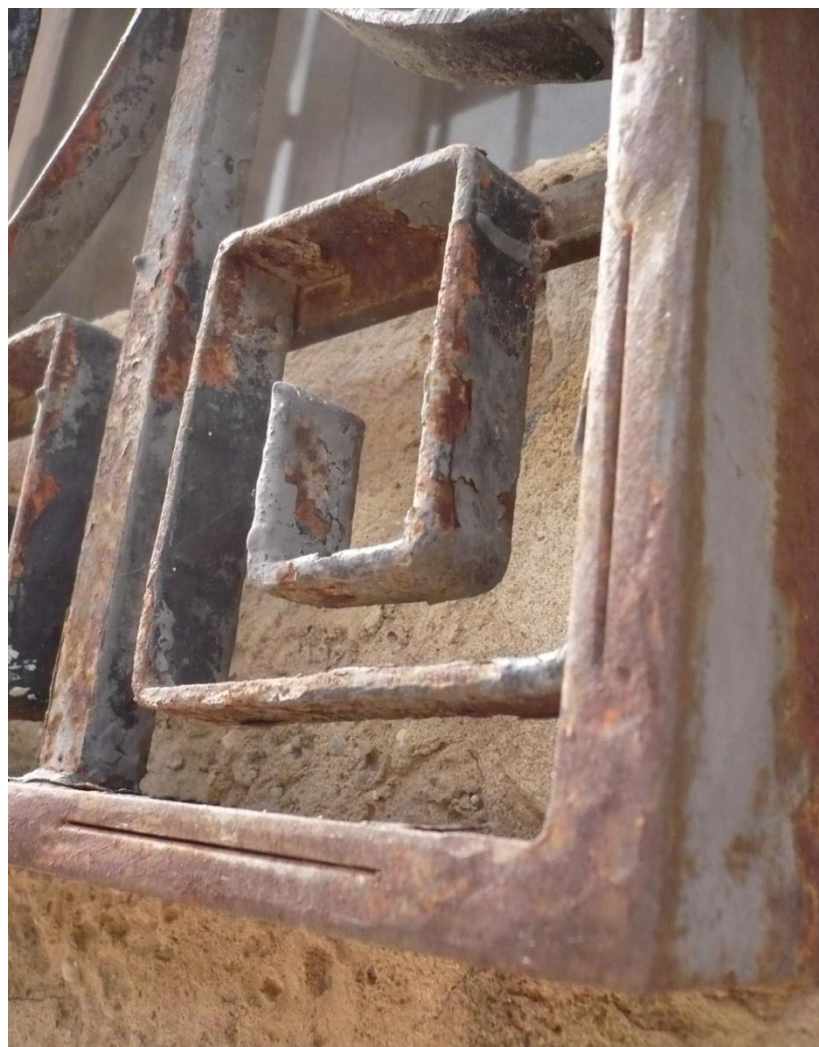
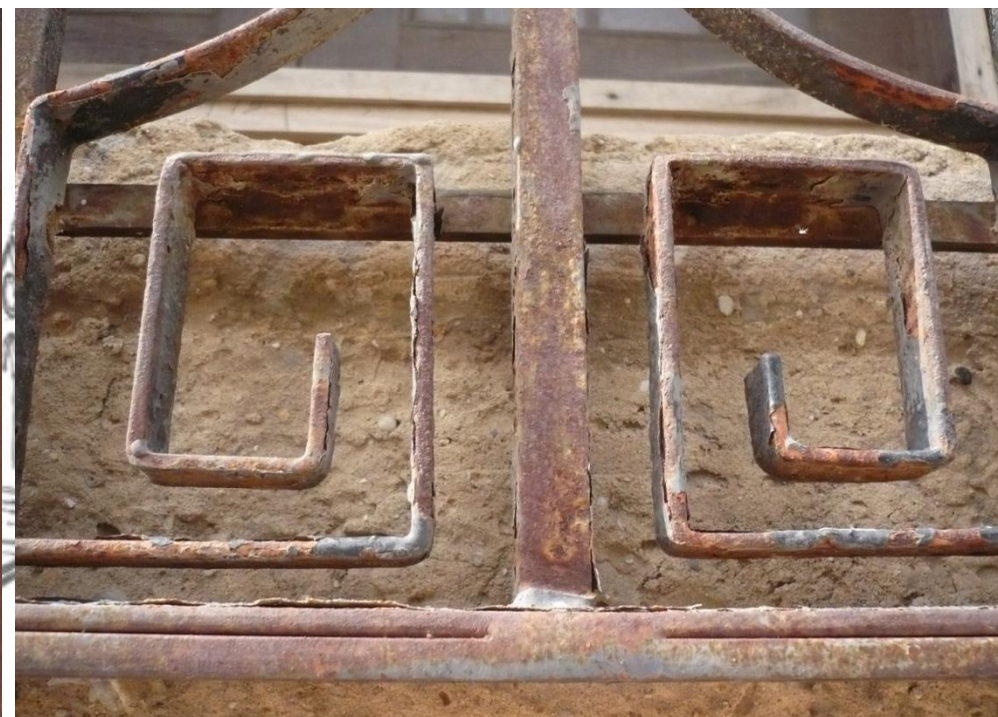
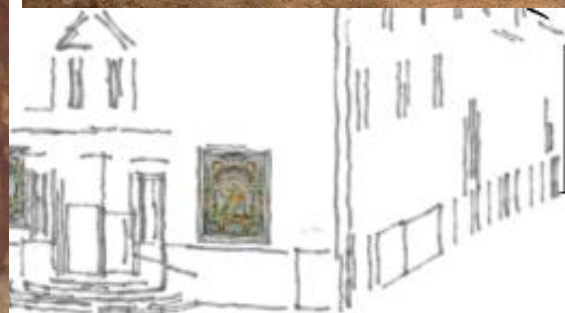
PAGINA	2	SITUACIÓN: VENTANA SACRISTIA	TIPO: CONSERVACIÓN / RESTAURACIÓN	FICHA Nº	20
TIPO DE LESIÓN		DESCRIPCIÓN DE LOS EFECTOS DE LA LESIÓN EXISTENTE			
Oxidación de cerrajería y pérdida de anclaje		Una de las lesiones más comunes que encontramos en los elementos de cerrajería es la falta de mantenimiento. La continuación exposición a los agentes atmosféricos de los elemento férreos hacen que estos se vayan oxidando y descomponiéndose con el paso del tiempo cada vez más.			
		DESCRIPCIÓN TÉCNICA DE LA SOLUCIÓN ADOPTADA			
		Ninguno			
		DESCRIPCIÓN DE LA SOLUCIÓN A PROPONER			
AFECCIÓN DE MATERIALES		Propuesta			
Fábrica de mampostería y ladrillo y cerrajería		Lijado y cepillado de todo el óxido con especial cuidado en las zonas difíciles. Saneado de las zonas de anclaje de la reja. Eliminación de polvo con chorro de aire comprimido. Empleo de pasivador de oxidación insistiendo en aplicarlo bien en las zonas difíciles y en anclajes. Recibido de anclajes mediante morteros especiales a la fábrica. Acabado superficial con morteros cosméticos o mortero de cal. Repintado del elemento.
