ANÁLISIS, LEVANTAMIENTO E INTERVENCIÓN
EN ARQUITECTURA HISTÓRICA.

IGLESIA NUESTRA SEÑORA DEL SOCORRO. BENETÚSSER

CURSO DE ADAPTACIÓN A GRADO 2013-2014

MEMORIA

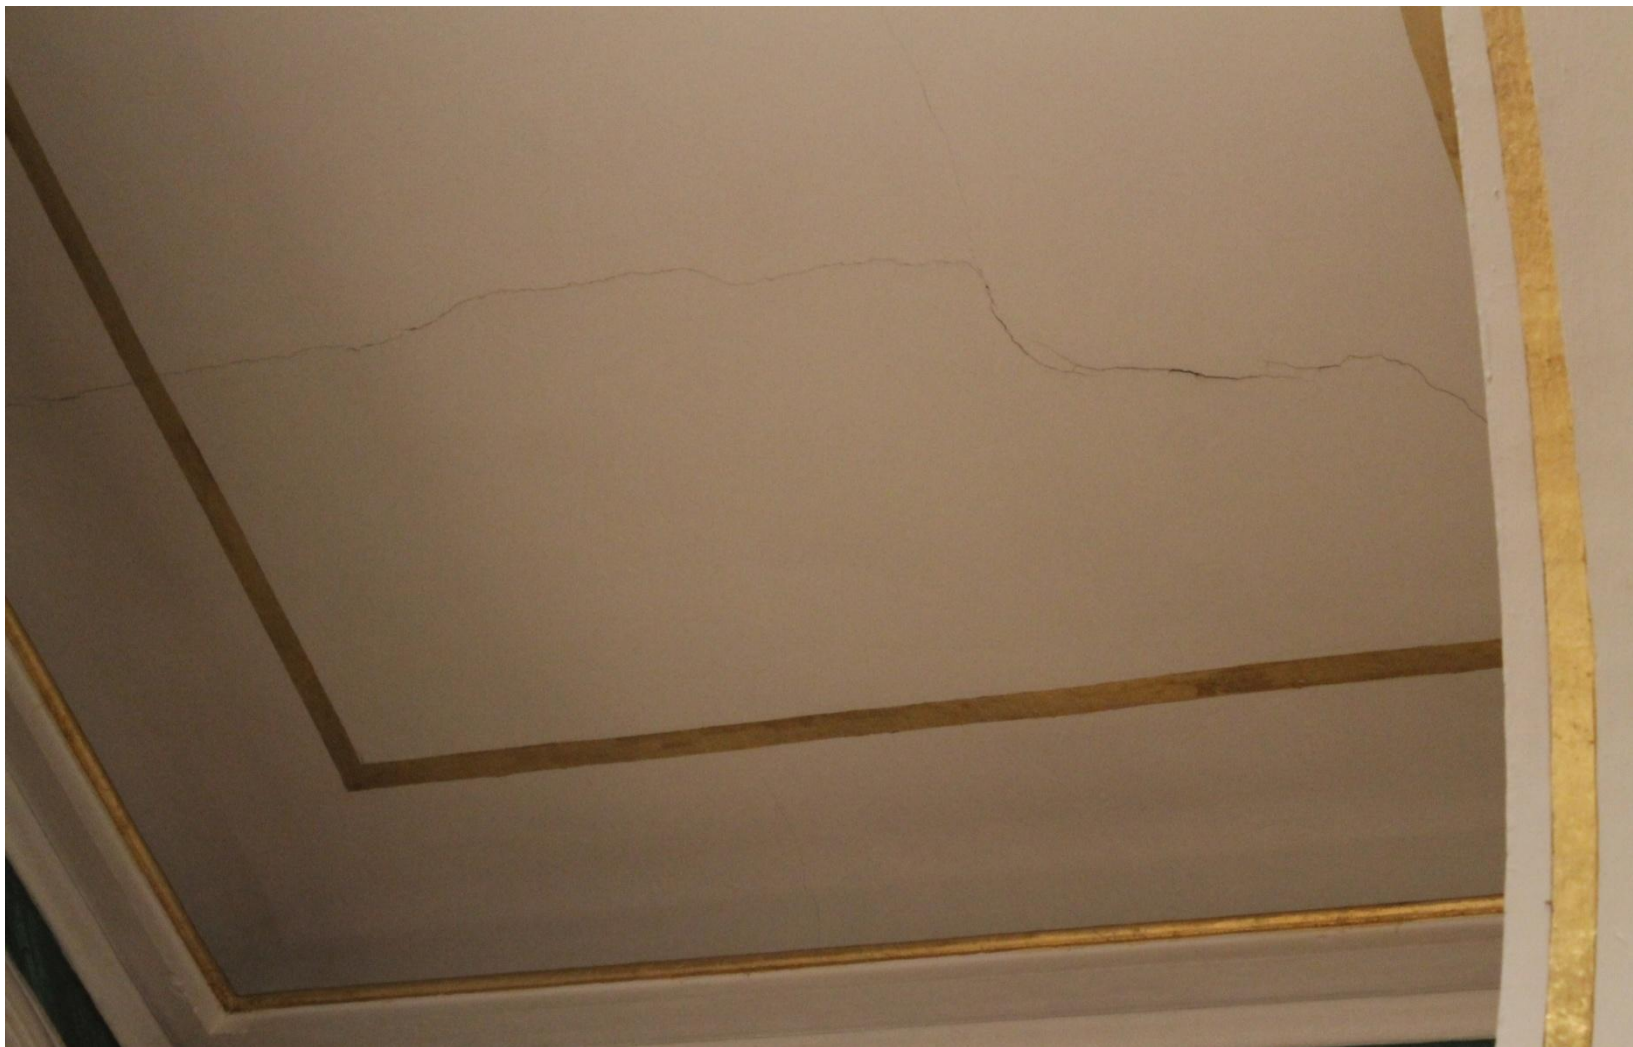
PAGINA	2	SITUACIÓN: TECHO CAPILLA VIRGEN GUADALUPE	TIPO: CONSERVACIÓN / RESTAURACIÓN	FICHA Nº	21
TIPO DE LESIÓN		DESCRIPCIÓN DE LOS EFECTOS DE LA LESIÓN EXISTENTE			
Rotura de escayola en el techo de la capilla de la Virgen de Guadalupe.		Debido posiblemente a los asientos diferenciales que tiene la iglesia y una excesiva rigidez en el falso techo provoca que se abran grietas en el falso techo al no poder seguir las placas de escayola los movimientos			
		DESCRIPCIÓN TÉCNICA DE LA SOLUCIÓN ADOPTADA			
		Ninguno			
		DESCRIPCIÓN DE LA SOLUCIÓN A PROPONER			
AFECCIÓN DE MATERIALES		Propuesta			
Falso techo de escayola		<p>En primer lugar habría que descartar mediante la realización de una cala otros problemas aparte de los descritos.</p> <p>Para solucionar este problema bastaría con ejecutar el falso techo permitiendo cierta movilidad en su perímetro en los encuentros con la moldura. Este problema aún se viene generalizando en las viviendas modernas donde el empeño del escayolista por fijar el perímetro del emplanchado lo más fuertemente posible a las paredes para evitar grietas lo que hace es que al no poderse absorber por la escayola los pequeños movimientos de las paredes se agriete aún más que dejándola más suelta.</p>

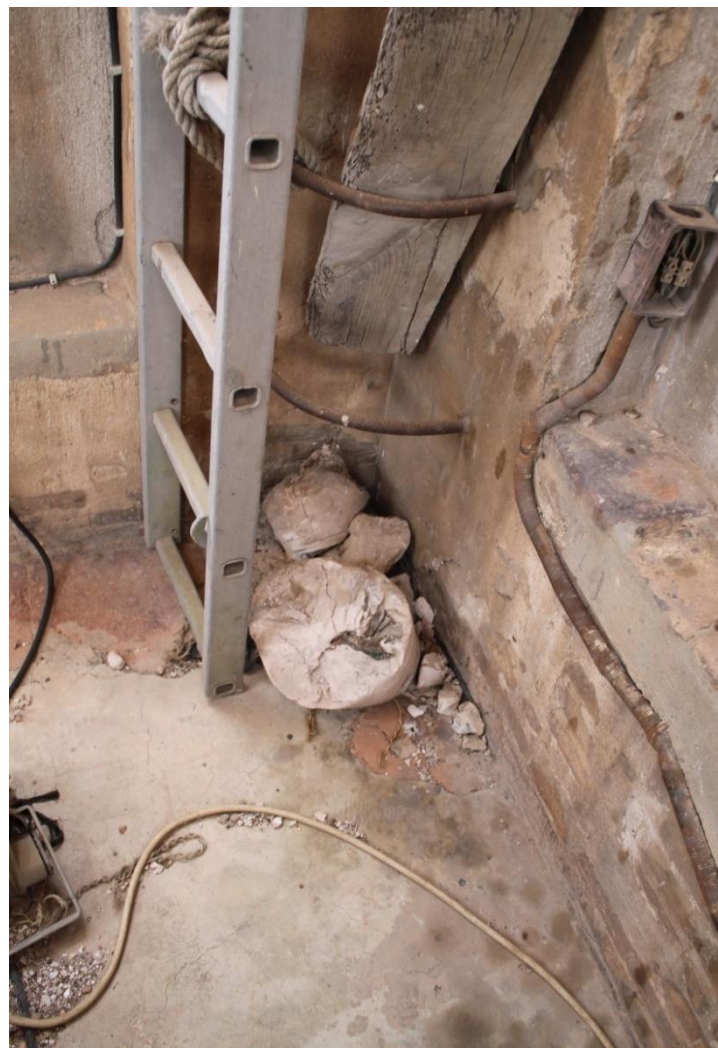
PAGINA	2	SITUACIÓN: CAMPANARIO Y OTROS	TIPO: CONSERVACIÓN	FICHA Nº	22
TIPO DE LESIÓN		DESCRIPCIÓN DE LOS EFECTOS DE LA LESIÓN EXISTENTE			
Instalaciones obsoletas		La modificación de instalaciones (sujetas a la improvisación muchas de las veces) hacen que se adopten nuevos trazados de líneas , en este caso parece ser que para dar corriente a los motores que mueven las campanas. La dejadez y el abaratamiento de costes , hace que muchos de los antiguos elementos se vayan quedando en los muros y se vayan deteriorando con el tiempo ofreciendo un panorama desolador del lugar.			
		DESCRIPCIÓN TÉCNICA DE LA SOLUCIÓN ADOPTADA			
		Ninguno			
		DESCRIPCIÓN DE LA SOLUCIÓN A PROPONER			
AFECCIÓN DE MATERIALES		Propuesta			
Muros de fábrica y material eléctrico.		Comprobar que las líneas no se encuentran en servicio. Desmontar el trazado de cables, tubos y cajas inservibles Reparar los agujeros dejados por la instalación con los materiales adecuados.

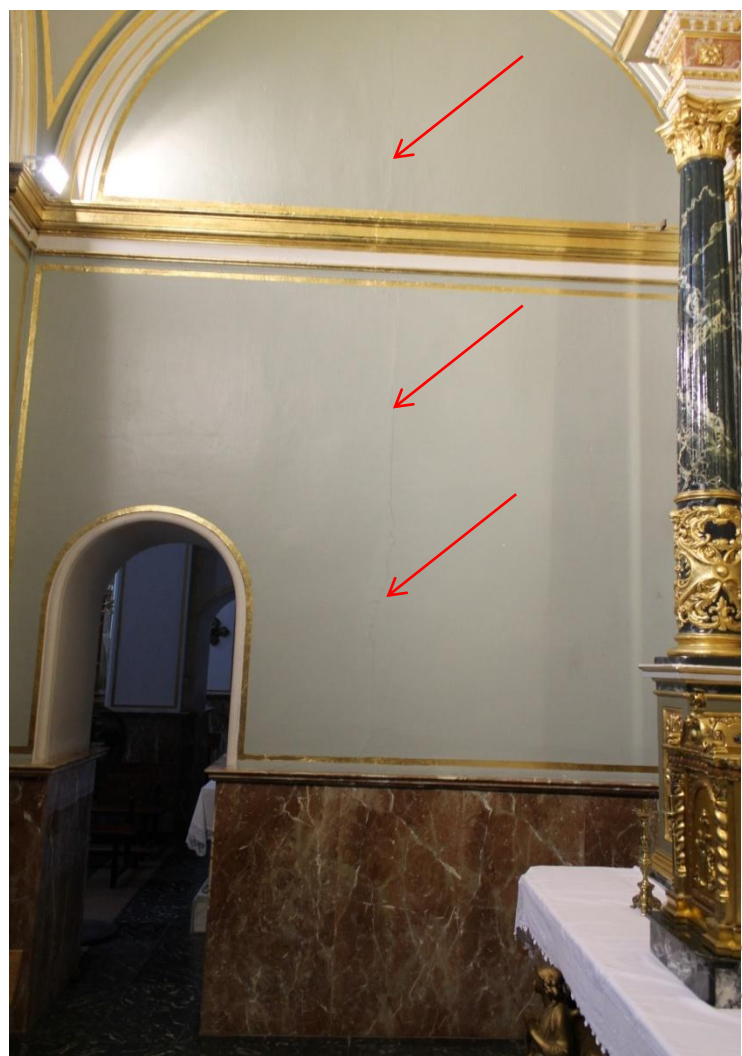
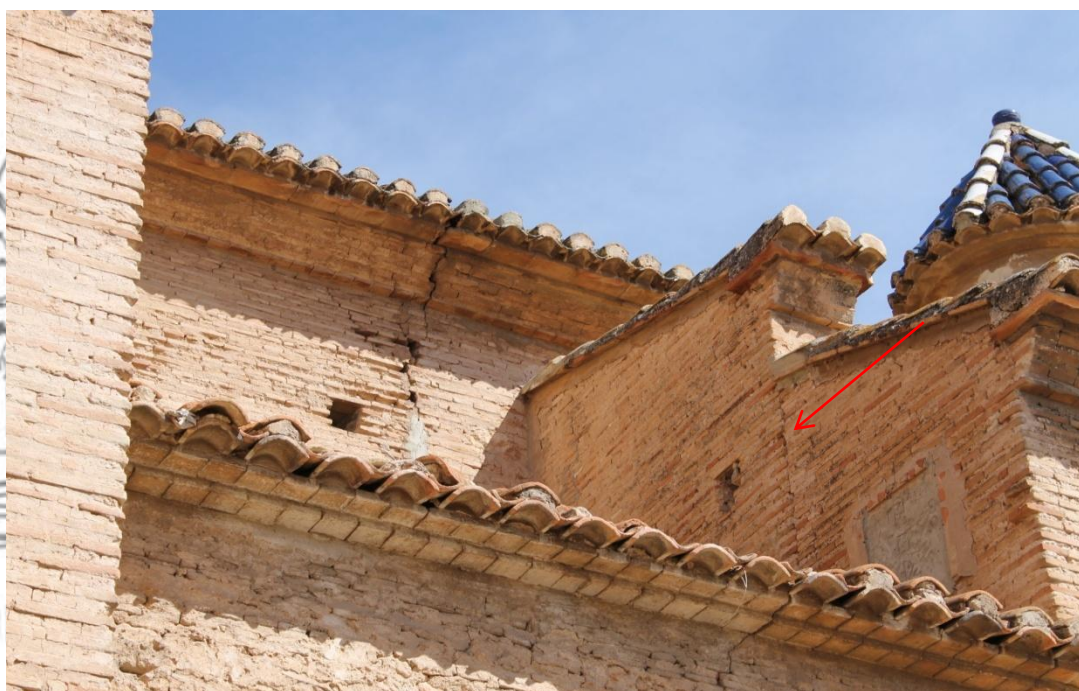
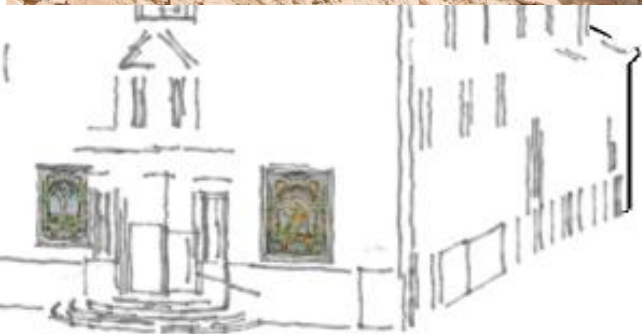
IMAGEN	1	SITUACIÓN: CAPILLA VIRGEN DEL ROSARIO	TIPO: CONSERVACIÓN / RESTAURACIÓN	FICHA Nº	23
--------	---	---------------------------------------	-----------------------------------	----------	----

PAGINA	2	SITUACIÓN:CAPILLA VIRGEN DEL ROSARIO	TIPO: CONSERVACIÓN / RESTAURACIÓN	FICHA Nº	23
TIPO DE LESIÓN		DESCRIPCIÓN DE LOS EFECTOS DE LA LESIÓN EXISTENTE			
Rotura del muro por falta de traba entre materiales		En este caso la falta de traba entre fábricas en este caso de épocas origina que con pequeños movimientos del edificio se marque la grieta que separa ambos tipos de fábrica. Como se puede ver en la imagen la grieta comienza desde el contrafuerte que adosaron al original y se mantiene verticalmente hasta abajo apareciendo en los muros de la capilla.			
		DESCRIPCIÓN TÉCNICA DE LA SOLUCIÓN ADOPTADA			
		Ninguno			
		DESCRIPCIÓN DE LA SOLUCIÓN A PROPONER			
AFECCION DE MATERIALES		Propuesta			
Falso techo de escayola		Para evitar la grieta como se ha mencionado anteriormente el trabajo de toda la fábrica del contrafuerte debería ser solidario. Con el cosido de la grieta se evitaría que volviese a aparecer y se evitaría el deterioro del enfoscado de la fachada y la pintura porque haríamos trabajar a las dos fábricas conjuntamente repartiéndose los esfuerzos.
