**“SEGUIMIENTO DEL PROYECTO DE
REHABILITACIÓN DEL CONVENTO Y CASA DE
ACOGIDA SAN FRANCISCO DE ASÍS EN
BENIGÁNIM. VALENCIA. FASE C”**

RESUMEN

En este trabajo final de grado se plasma el seguimiento del proyecto de rehabilitación del convento y casa de acogida San Francisco de Asís de Benigànim, Valencia. El trabajo se centra en la Fase "C" de la rehabilitación, aunque se realiza el seguimiento de algunas actividades puntuales correspondientes a la fase anterior llamada Fase "B".

La fase "C" consiste en la recuperación de la cubierta y de la fachada del edificio Ala Sur del convento, así como la recuperación de unas antiguas celdas que resultaron de una ampliación realizada a finales del siglo XIX. Esta rehabilitación, se atiende solamente a la recuperación del volumen habitable y a su compartimentación horizontal, por lo que no se incluyen en el proyecto, las instalaciones que precisan un convento y casa de acogida. No obstante, se pretende conseguir el objetivo global de la recuperación del antiguo convento San Francisco de Asís, para su uso como convento y casa de acogida de personas sin recursos.

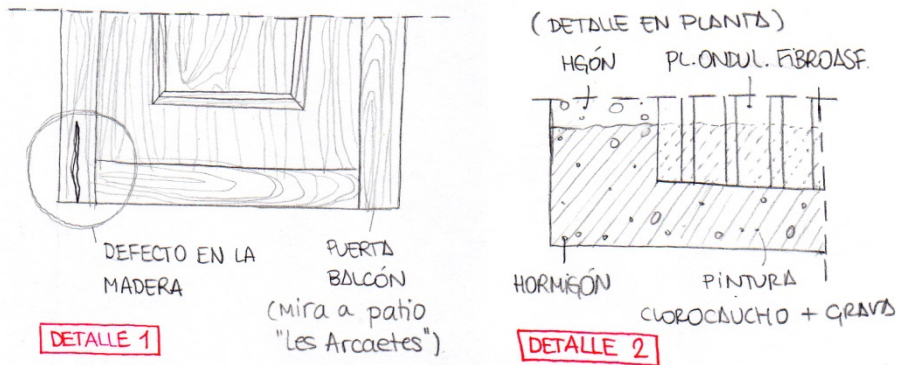
Detalle 1. Croquis de una parte de la puerta donde se aprecia el defecto de la madera.

Detalle 2. Detalle en planta de la cubierta. Correcta aplicación de la pintura de clorocaucho bajo las placas onduladas de fibroasfalto.

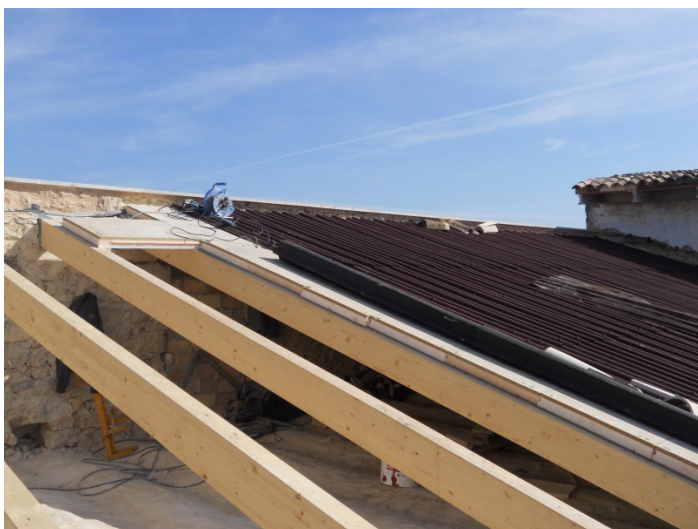
Imagen 1-Observaciones. Material acopiado sobre las placas onduladas de fibroasfalto, y material acopiado bajo cubierta.

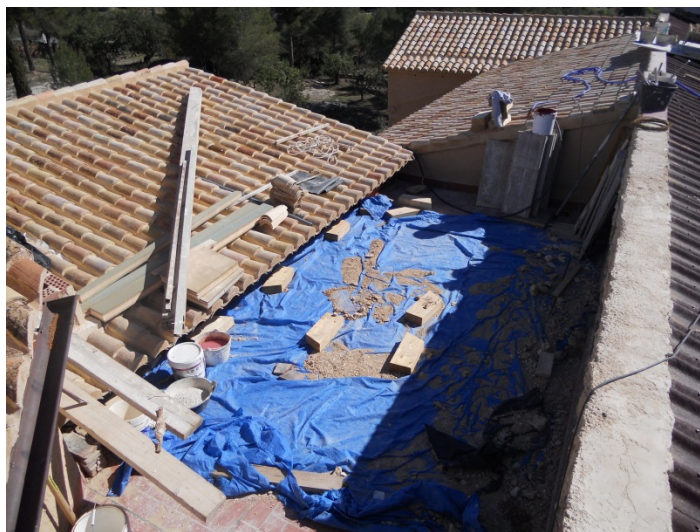
Imagen 2-Observaciones. Falta de limpieza en la azotea. Riesgo de caída en altura de materiales mal acopiados en el andador.

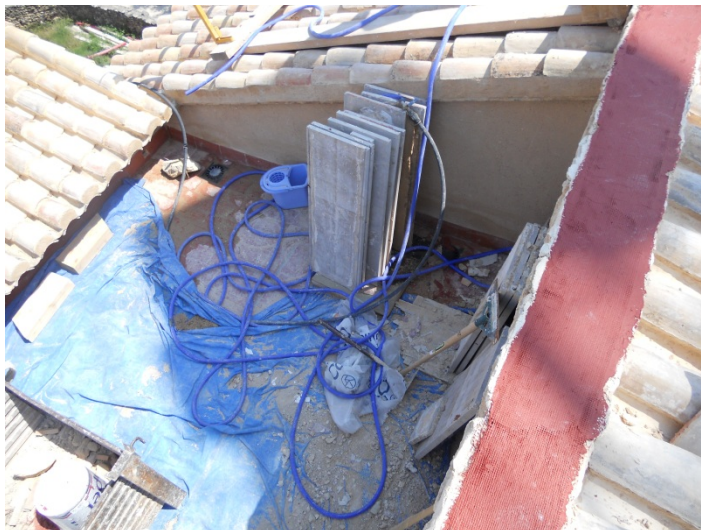
Imagen 2-Observaciones. Falta de limpieza en la azotea.

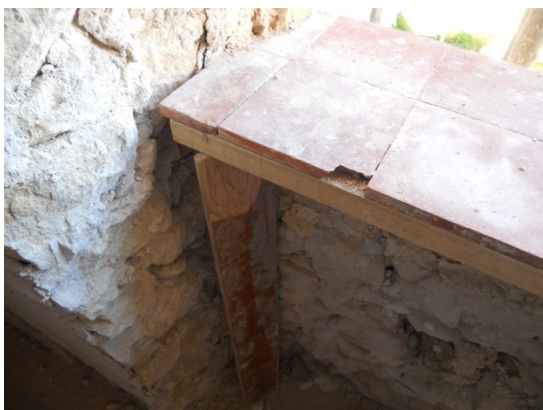
Imagen 1-Observaciones. Rotura baldosa vierteaguas en planta segunda del edificio Ala Sur.

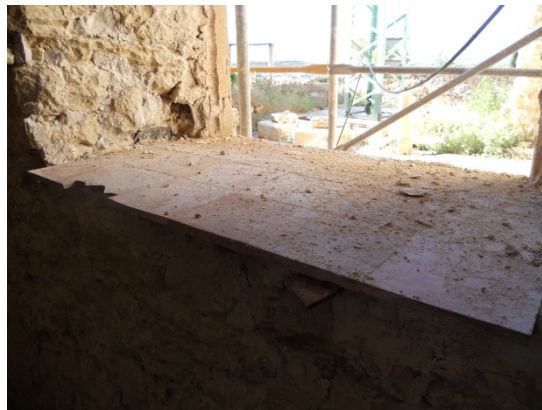
Imagen 2-Observaciones. Rotura baldosa vierteaguas en planta baja del edificio Ala Sur.
