Trabajo final del Máster en Conservación del Patrimonio Arquitectónico de la Universidad Politécnica de Valencia.

El objetivo de estudio del siguiente trabajo es el análisis del edificio Frutagut en Oliva, un antiguo almacén de naranjas de 1960 perteneciente al movimiento moderno.

El trabajo ha consistido en un estudio del estado actual del edificio. Análisis de su contexto urbano, histórico y tipológico, levantamiento gráfico exhaustivo del mismo, análisis patológico y peritación de un pórtico, y finalmente propuesta de unos criterios y directrices aplicables en el caso de una intervención.

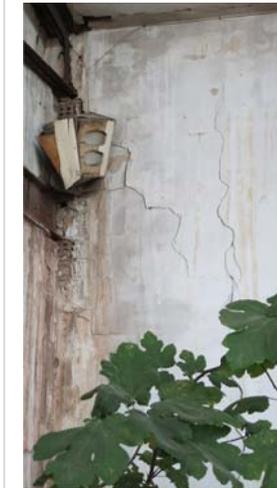
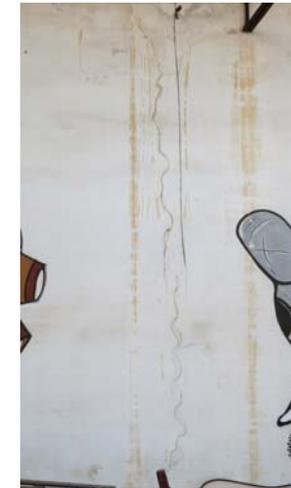
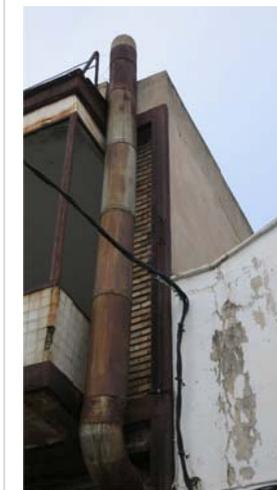
LESIÓN	3.GRIETAS: Las estructuras de fábrica pueden experimentar movimientos y deformaciones debido a acciones no previstas o que no pueden soportar, estos suelen venir acompañados de grietas, roturas lineales que afectan a su espesor.		
	SÍNTOMA	LOCALIZACIÓN	CAUSA/PROCESO
<b>Grietas</b> **	Grietas verticales	<ul style="list-style-type: none"> <li>- Encuentro entre medianera y cuerpo escalera</li> <li>- En el centro del muro</li> </ul>	<ul style="list-style-type: none"> <li>- Asientos diferenciales.</li> </ul> <p>En este caso se ha producido un mayor asiento en el muro del cuerpo de escalera por soportar una mayor carga de los forjados donde se ubican las oficinas, aseos y viviendas.</p> <ul style="list-style-type: none"> <li>- Asiento diferencial del muro.</li> </ul> <p>En este caso se observa otra grieta en el punto medio aproximadamente del muro de medianería, probablemente producida al no existir junta estructural en toda la longitud del muro.</p>

Grietas horizontales	<ul style="list-style-type: none"> <li>- Junta entre la medianera y el forjado de cubierta.</li> </ul>	<ul style="list-style-type: none"> <li>- Movimientos estructura horizontal.</li> </ul> <p>En este caso se observa una grieta horizontal que coincide con la situación del forjado de cubierta, evidenciando sus movimientos diferenciales respecto al muro.</p>

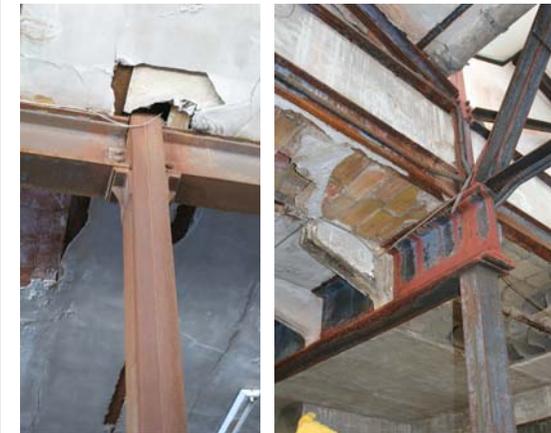
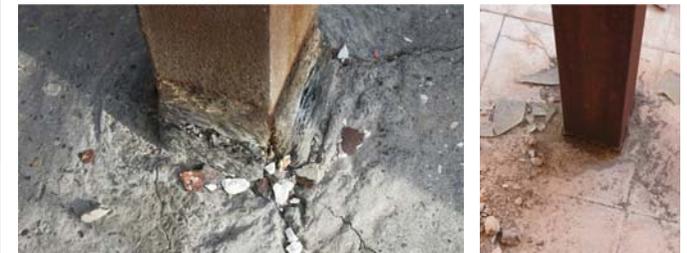
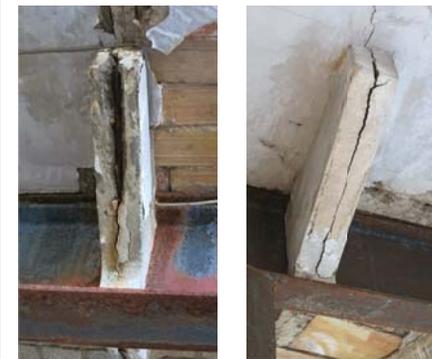
LESIÓN	1.CORROSIÓN: Ataque al metal debido a reacciones químicas con el medio que lo rodea o a la proximidad del agua en forma de humedades.		
	SÍNTOMA	LOCALIZACIÓN	CAUSA/PROCESO
<b>Corrosión superficial</b> <b>**</b>	<ul style="list-style-type: none"> <li>- Pérdida de material</li> <li>- Cambios de color</li> </ul>	<ul style="list-style-type: none"> <li>- Generalizada</li> </ul>	<ul style="list-style-type: none"> <li>- Humedad</li> </ul> <p>En este caso, los forjados soportan una humedad excesiva provocada por la concentración de agua en su superficie. El agua acaba atravesando el forjado, humedeciéndolo y afectando a las vigas y pilares.</p> <p>Aunque en general todos los pórticos presentan corrosión, ésta no ha alcanzado el nivel suficiente como para producir pérdidas de sección en ninguno de los elementos que la conforman.</p>
<b>Corrosión de la base de los pilares</b> <b>*</b>	<ul style="list-style-type: none"> <li>- Corrosión intensa de la base del pilar</li> <li>- Laminación</li> </ul>	Pilares exteriores planta baja y en menor grado los pilares cercanos al voladizo en la primera planta.	<ul style="list-style-type: none"> <li>- Corrosión por contacto con humedad.</li> </ul> <p>Este tipo de corrosión es propia de los pilares en planta baja. En este caso es bastante importante; los primeros 20-30cm son los más afectados por ser dónde fluctua la humedad.</p>

<b>Corrosión en las ménsulas de hormigón</b> <b>**</b>	<ul style="list-style-type: none"> <li>- Grietas</li> <li>- Desprendimientos</li> </ul>	Puntualmente en ménsulas planta primera	<ul style="list-style-type: none"> <li>- Corrosión por contacto con humedad.</li> </ul> <p>En este caso, la estructura principal presenta un refuerzo en planta primera en forma de ménsulas de hormigón armado. El contacto con la humedad de los forjados ha provocado que la armadura que estas ménsulas llevan en el interior se corra. El aumento de volumen de la armadura provoca que la ménsula en última instancia se agriete llegando a su ruptura en los casos más graves.</p>

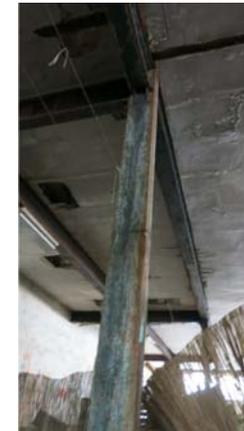
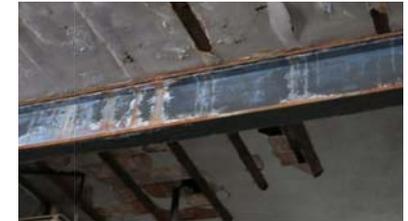
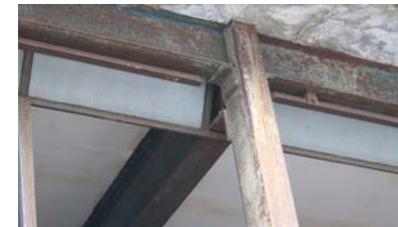
LESIÓN	2.DETERIORO SUPERFICIAL: Acumulación de suciedad y pérdida de material de manera superficial en los elementos que componen la estructura.		
	SÍNTOMA	LOCALIZACIÓN	CAUSA/PROCESO
<b>Ensuciamiento físico</b> ***	Suciedad incrustada sobre el acero de la estructura	- Generalizada	- Descomposición de materiales de los forjados próximos con contenido en cal y yeso que son arrastrados por el agua.  En este caso, la descomposición de los revestimientos del forjado sumada a la humedad deja unas manchas blanquecinas sobre vigas y pilares.
<b>Pérdida del recubrimiento de protección</b> **	Inexistencia generalizada de pintura	- Generalizada	- Corrosión y falta de mantenimiento.  Se observa la pérdida de la capa de pintura que recubría y protegía la estructura. Ésta estaba formada por una capa de anticorrosivo más otra de pintura de un color verde oscuro.

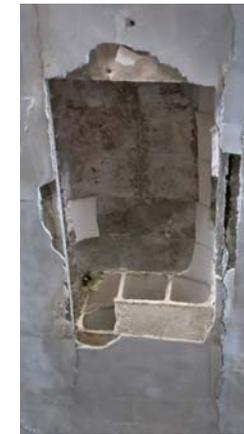
Forjado tipo1

LESIÓN	1.HUMEDAD Y OXIDACIÓN: Presencia excesiva de agua en los forjados que afecta a todos sus materiales y origina la corrosión de las armaduras que lo componen.		
	SÍNTOMA	LOCALIZACIÓN	CAUSA/PROCESO
<b>Humedad</b> *	<ul style="list-style-type: none"> <li>- Recubrimientos afectados</li> <li>- Rotura de elementos</li> <li>- Desprendimientos</li> </ul>	<ul style="list-style-type: none"> <li>- Generalizada</li> </ul>	<ul style="list-style-type: none"> <li>- Accidental: rotura de bajantes + entrada de agua por ventanales en forjado primera planta.</li> <li>- Accidental: deficiente evacuación de aguas en cubierta forjado segunda planta.</li> </ul> <p>En este caso, podemos observar perfectamente las diferentes fases de deterioro del forjado debido a la humedad de filtración.</p> <p>Empieza con las manchas y posterior desprendimiento del recubrimiento, y continúa con la rotura de las bovedillas.</p> <p>Estas rompen debido a los procesos de dilatación y contracción del propio material así como de los movimientos de las viguetas debidos a su oxidación.</p> <p>El proceso en el forjado tipo 1 es mucho más intenso ya que el yeso absorbe y retiene mucha más agua.</p> <p>El forjado tipo 3 resulta mucho menos afectado a excepción, de las zonas próximas al voladizo todos los forjados están afectados.</p>

<b>Corrosión armaduras viguetas de hormigón</b> *	Grietas en las bases de las viguetas	Puntual	<ul style="list-style-type: none"> <li>- Corrosión de las armaduras.</li> </ul> <p>En este caso, en algunos tramos de los forjados tipo 1 y 3, se observa las grietas que indican que la armadura interior de la vigueta esta corroída.</p> <p>En el proceso de corrosión de la armadura, ésta aumenta de volumen y hace que la vigueta se parta.</p> <p>Creemos que la mayoría de los forjados de hormigón están afectados aunque las zonas que presentan rotura de la vigueta, es decir en las que el proceso está muy avanzado, son puntuales.</p>

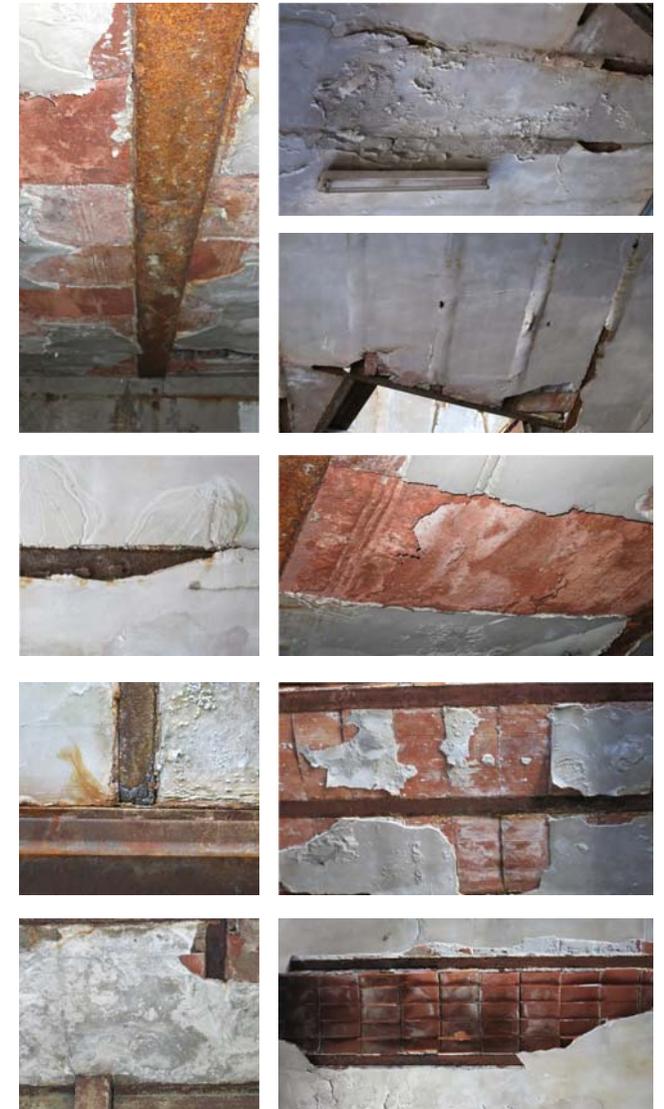
LESIÓN	1.HUMEDAD Y OXIDACIÓN: Presencia excesiva de agua en los forjados que afecta a todos sus materiales y origina la corrosión de las armaduras que lo componen.		
	SÍNTOMA	LOCALIZACIÓN	CAUSA/PROCESO
<b>Humedad</b> *	<ul style="list-style-type: none"> <li>- Recubrimientos afectados</li> <li>- Rotura de elementos</li> <li>- Desprendimientos</li> </ul>	<ul style="list-style-type: none"> <li>- Generalizada</li> </ul>	<ul style="list-style-type: none"> <li>- Accidental: rotura de bajantes + entrada de agua por ventanales en forjado primera planta.</li> <li>- Accidental: deficiente evacuación de aguas en cubierta en forjado segunda planta.</li> </ul> <p>En este caso, como en los forjados tipo 1 y 3, podemos observar perfectamente las diferentes fases del deterioro.</p> <p>En el forjado tipo 2 se intensifica el proceso debido tanto a la humedad de filtración como a la corrosión de las viguetas.</p> <p>Empieza con las manchas de óxido, abolladuras del recubrimiento y el desprendimiento del mismo.</p> <p>El material cerámico, como sabemos, es muy frágil y acaba rompiendo por los movimientos y el aumento de volumen de las viguetas debido a su corrosión.</p> <p>Todo esto acompañado de la absorción de agua de la propia cerámica y de su propia corrosión que aumenta la fragilidad de la bovedilla.</p>

<b>Corrosión viguetas metálicas</b> *	<ul style="list-style-type: none"> <li>- Óxido en revestimientos</li> <li>- Desprendimiento revestimiento</li> <li>- Pérdida de sección</li> </ul>	<ul style="list-style-type: none"> <li>- Generalizado</li> </ul>	<ul style="list-style-type: none"> <li>- Corrosión de las viguetas.</li> </ul> <p>En el caso del forjado tipo 2, que es el más abundante, además es el más afectado.</p> <p>Las viguetas metálicas presentan un proceso muy avanzado de corrosión y en muchos casos se observan pérdidas importantes de sección, así como problemas en las cabezas de las viguetas en el punto de apoyo con las vigas.</p> <p>Esta patología es generalizada en este tipo de forjado aunque las zonas más severamente afectadas son las del voladizo por encontrarse totalmente expuestas a la intemperie.</p>

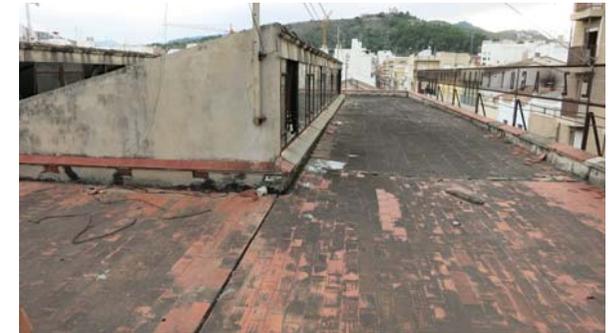
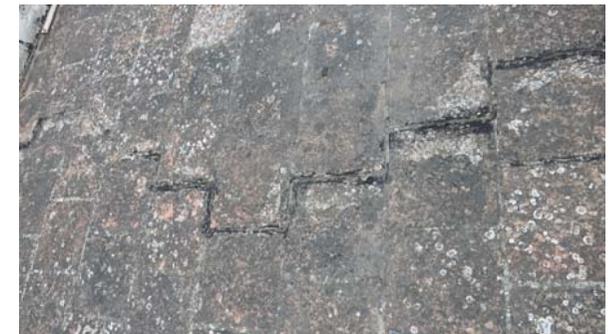
LESIÓN (origen)	1. HUMEDAD: En las cubiertas, las diferentes lesiones acaban deteriorando el material de cobertura y provocando humedades de filtración, que es la lesión más frecuente, y a su vez, causa otras lesiones, como oxidaciones, pudriciones, vegetación...		
	SÍNTOMA	LOCALIZACIÓN	CAUSA/PROCESO
<b>Filtración</b> *	<ul style="list-style-type: none"> <li>- Manchas de humedad</li> <li>- Eflorescencias</li> <li>- Mohos</li> <li>- Gotas de agua</li> </ul>	Zonas fisuradas de la cubierta, encuentros con muros y petos, encuentro con lucernario y sumideros	<ul style="list-style-type: none"> <li>- Fallo de la impermeabilización.</li> <li>- Grietas o fisuras.</li> <li>- Porosidad excesiva.</li> <li>- Movimientos diferenciales de los distintos elementos.</li> <li>- Falta de mantenimiento y limpieza</li> </ul> <p>En este caso la cubierta es uno de los elementos que se encuentra en peores condiciones por ser uno de los más expuestos y haber carecido de mantenimiento.</p> <p>Es más, existe un problema de diseño de la misma. Es una cubierta demasiado grande para desaguar solo por 4 puntos; esto produce que el agua duerma sobre la cubierta y las filtraciones sean mayores.</p> <p>Del mismo modo, las juntas de dilatación en los distintos paños de la cubierta son insuficientes; por dilataciones y movimientos, la misma cubierta ha creado su propia junta, generando una grieta por la que se intensifica la entrada de agua.</p> <p>Se ha intentado impermeabilizar todas estas juntas con alquitrán, el cual se ha deteriorado por su exposición a los agentes meteorológicos.</p> <p>Las placas de fibrocemento no presentan filtraciones.</p>

<b>Accidental</b> *	<ul style="list-style-type: none"> <li>- Manchas de humedad</li> <li>- Desprendimientos</li> <li>- Eflorescencias</li> </ul>	Bajantes, sumideros	<p>Roturas de conductos.</p> <p>En este caso no existen sumideros y además la bajante ha desaparecido; tras oxidarse se ha desplazado de su sitio, de forma que el agua de lluvia penetra libremente por el agujero que ésta ha dejado, dispersándose sobre el suelo de las plantas inferiores, provocando graves problemas de humedad en los forjados y paramentos.</p>

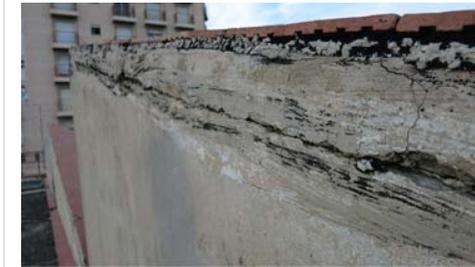
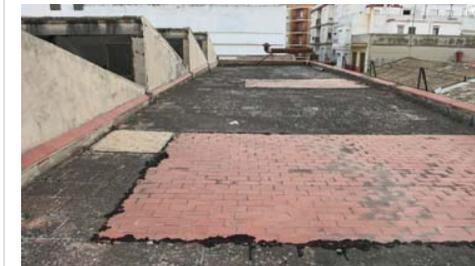
LESIÓN	2. GRIETAS: Estas lesiones ocasionan la rotura del material de cobertura o la discontinuidad en la colocación del mismo, lo que acaba provocando humedades de filtración y/o desprendimientos.		
	SÍNTOMA	LOCALIZACIÓN	CAUSA/PROCESO
<b>Grietas</b> **	Grietas diversas	Encuentro entre muro y cubierta lucernarios	<ul style="list-style-type: none"> <li>- Acciones mecánicas.</li> <li>- Acciones térmicas.</li> </ul> <p>En este caso, se ha producido una grieta en el encuentro entre la cubierta fibrocemento y el muro perimetral del lucernario.</p>
<b>Fisuras</b> *	Fisuras diversas (algunas tapadas con alquitrán)	Solado cubierta plana	<ul style="list-style-type: none"> <li>- Acciones mecánicas.</li> </ul> <p>En este caso, los solados presentan fisuración por falta de juntas de dilatación. Estas fisuras fueron reparadas, volviendo a pavimentar en ciertos puntos y recubriendo las juntas con alquitrán.</p>

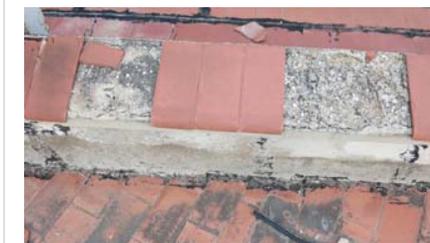
LESIÓN	3. DESPRENDIMIENTO Y CAIDAS DE ELEMENTOS: Los desprendimientos y caídas de elementos suelen venir asociados a la existencia previa de grietas y/o humedades.		
	SÍNTOMA	LOCALIZACIÓN	CAUSA/PROCESO
<b>Desprendimientos en sistemas adheridos</b> **	Caída o falta de parte del material de cobertura	En la cubierta del voladizo y en el murete perimetral	<ul style="list-style-type: none"> <li>- Esfuerzo rasante por:</li> <li>Dilatación/contracción</li> <li>Deformación elástica</li> </ul> <p>En este caso la pérdida de material se concentra sobre el baldosín catalán de la cubierta del voladizo, así como en las piezas de cerámica del murete perimetral.</p>

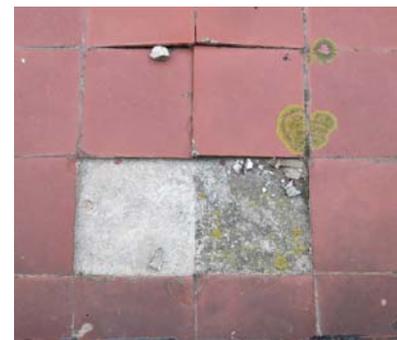
LESIÓN	5. ACTIVIDAD DE ORGANISMOS Y DESARROLLO DE VEGETACIÓN: En las cubiertas, por ser el cerramiento donde más incide el agua, es fácil la presencia de humedad en periodos de lluvias, lo que facilita el desarrollo de organismos y de vegetación, especialmente si el mantenimiento de la cubierta es deficiente.		
	SÍNTOMA	LOCALIZACIÓN	CAUSA/PROCESO
<b>Microorganismos vegetales (hongos)</b> ***	- Pudrición - Coloración - presencia de hongos	Zonas con humedad de filtración o condensación	- Humedad - Falta de ventilación - Falta de mantenimiento  En este caso, los hongos se encuentran dispersos por toda la superficie de la cubierta y también de los lucernarios de fibrocemento. Se intensifica su crecimiento por la elevada humedad.

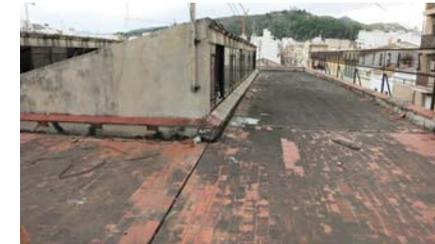
LESIÓN	5. ACTIVIDAD DE ORGANISMOS Y DESARROLLO DE VEGETACIÓN: En las cubiertas, por ser el cerramiento donde más incide el agua, es fácil la presencia de humedad en períodos de lluvias, lo que facilita el desarrollo de organismos y de vegetación, especialmente si el mantenimiento de la cubierta es deficiente.		
	SÍNTOMA	LOCALIZACIÓN	CAUSA/PROCESO
<b>Organismos vegetales (líquenes y musgos)</b> ***	- Manchas - Presencia de microorganismos	Generalizada	- Humedad - Falta de ventilación - Falta de mantenimiento
<b>Organismos vegetales (gramíneas)</b> ***	Crecimiento de plantas	Cerca de los sumideros	- Humedad - Acumulación de tierra y residuos - Falta de mantenimiento

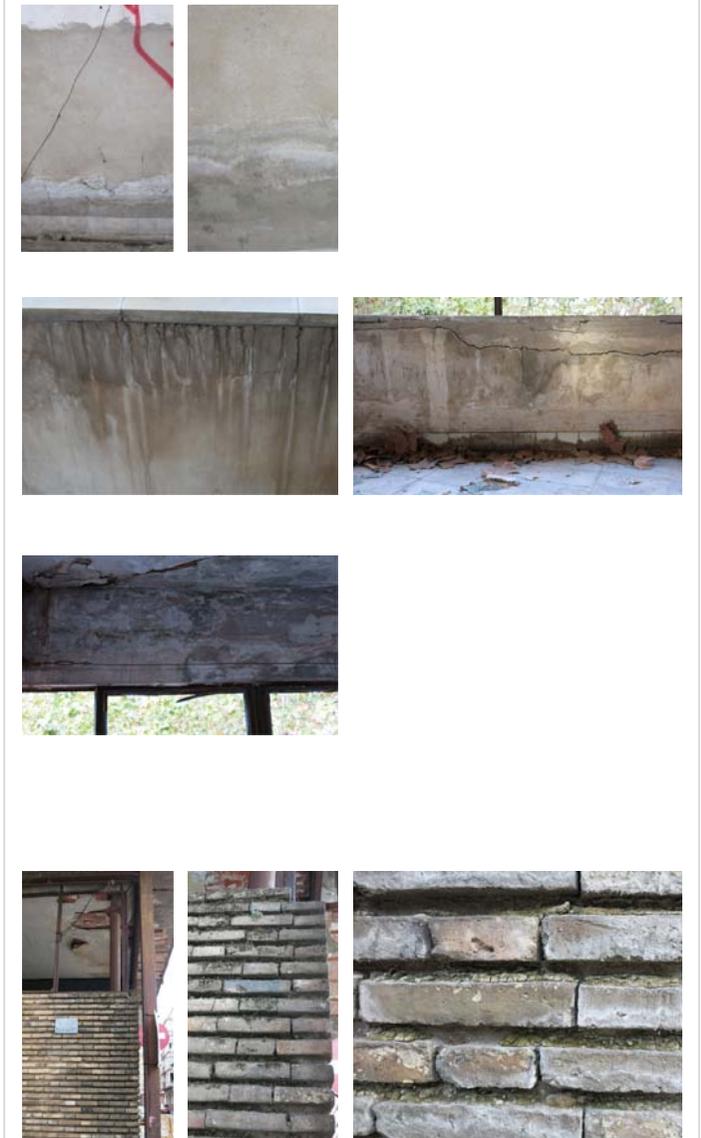
LESIÓN (origen)	1.1 HUMEDADES: Presencia de agua excesiva en el cerramiento (en su superficie interior o en algún punto de su espesor) que se detecta en forma de "manchas" de humedad o de lesiones "secundarias" (eflorescencias, erosiones, etc..)		
	SÍNTOMA	LOCALIZACIÓN	CAUSA/PROCESO
<b>Capilar</b> **	<ul style="list-style-type: none"> <li>- Manchas</li> <li>- Erosión física</li> <li>- Eflorescencias</li> </ul>	Hoja interior fachada ladrillo cara vista	<p>- Humedad que proviene del terreno y que se evapora a través de las fachadas.</p> <p>En este caso afecta más a la hoja interior por estar revestida y menos ventilada. Se aprecia que se intentó realizar una reparación de las humedades con mortero de cemento y que ésta no ha sido efectiva ya que las eflorescencias se han vuelto a reproducir.</p>
<b>Filtración</b> **	<ul style="list-style-type: none"> <li>- Manchas</li> <li>- Erosión física</li> <li>- Desprendimientos</li> <li>- Eflorescencias</li> </ul>	Coronación antepecho voladizo	<p>Succión y absorción de agua de lluvia:</p> <ul style="list-style-type: none"> <li>- Estructura porosa</li> <li>- Juntas constructivas</li> <li>- Grietas y fisuras</li> </ul> <p>En este caso, existe mayor filtración por estar expuesto a la lluvia y el viento por falta del vidrio de las carpinterías.</p>

Dintel voladizo	<p>En este caso, se trata de una zona muy expuesta por la que se filtra la humedad del viento y la lluvia y aparece en forma de eflorescencias en el interior del muro. Además, la presencia de grietas pronunciadas favorece la entrada de agua.</p>
<b>Accidental</b> *	<ul style="list-style-type: none"> <li>- Manchas</li> <li>- Desprendimientos</li> <li>- Eflorescencias</li> <li>- Mohos líquenes o musgos</li> </ul>	Esquinas, bajantes de cubiertas	<p>- Roturas de tuberías.</p> <p>En este caso la tubería de desagüe de la cubierta está perforada; el agua discurre libremente sobre paramentos y carpinterías provocando un deterioro muy importante en las dos esquinas noreste y noroeste de la fachada.</p>

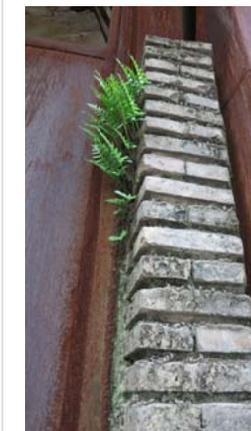
LESIÓN	3.2 ORGANISMOS: Presencia de organismos en la superficie de la fachada, o ataque a los materiales constitutivos de las mismas.		
	SÍNTOMA	LOCALIZACIÓN	CAUSA/PROCESO
<b>Hongos</b> **	Colonias de mohos verdesosos o negruzcos	Zonas con abundancia de agua y ausencia de soleamiento	<p>Asentamiento de la colonia coincidiendo con churretones húmedos.</p> <p>En este caso, aparecen mucho más en las esquinas noreste y noroeste, afectadas por la rotura de las tuberías y el escaso soleamiento.</p>
<b>Plantas</b> **	Crecimiento de plantas silvestres	Roturas superficiales en paños verticales y plataformas.	<p>Acumulación de tierra y semillas en roturas y rincones.</p> <p>Se concentran en el zócalo y las esquinas anteriormente nombradas.</p>

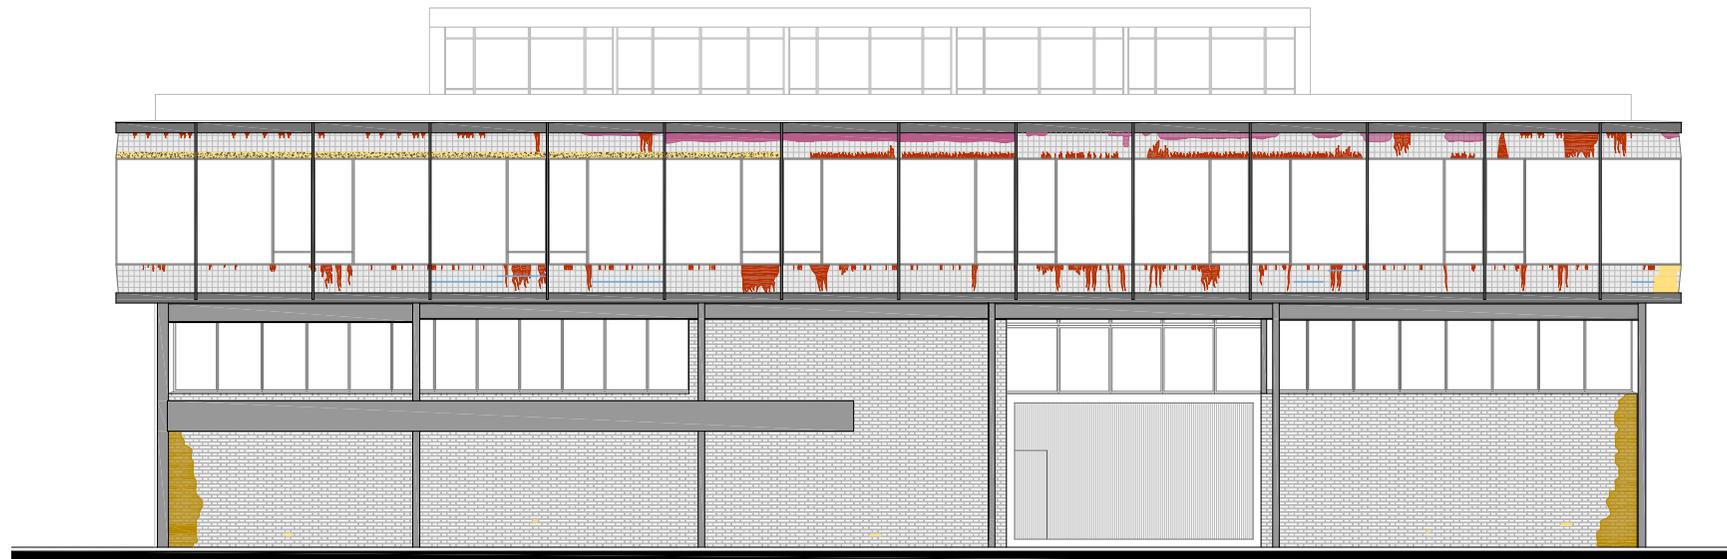
Plano 4.1: Mapeado fachada norte C/Governador. Escala 1/150.

- Grietas
- Humedades
- Pérdida de material
- Churretones de óxido
- Manchas decoloración rasilla
- Pátina
