REHABILITACIÓN DEL PALACETE GINER - CORTINA

SEPTIEMBRE 2014

HÉCTOR MONCAYO RODRÍGUEZ

ESCOLA TÈCNICA SUPERIOR
ENGINYERIA
D'EDIFICACIÓ

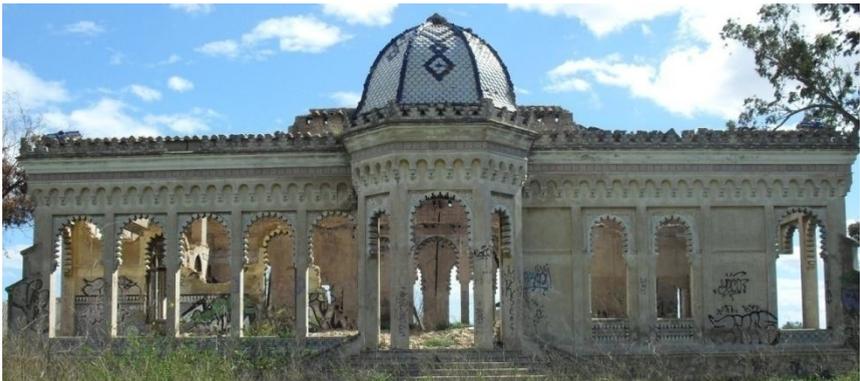
Fig.46 - Alzado Oeste, Fachada principal (2014) - Fuente propia

Actualmente el edificio se encuentra sin uso y en un estado de conservación deficiente y ruinoso tras el continuo expolio y las agresiones al inmueble y al jardín.

El Palacete modernista de la familia Giner-Cortina ha sufrido varios y extraños incendios en los últimos años, lo que ha contribuido a su deterioro y degradación. Pero lo peor, es la falta de actuaciones preventivas y de atención por parte del propietario y el Ayuntamiento de Torrent.
